## LUKU 8

# Havainnot onnettomuuden jälkeen

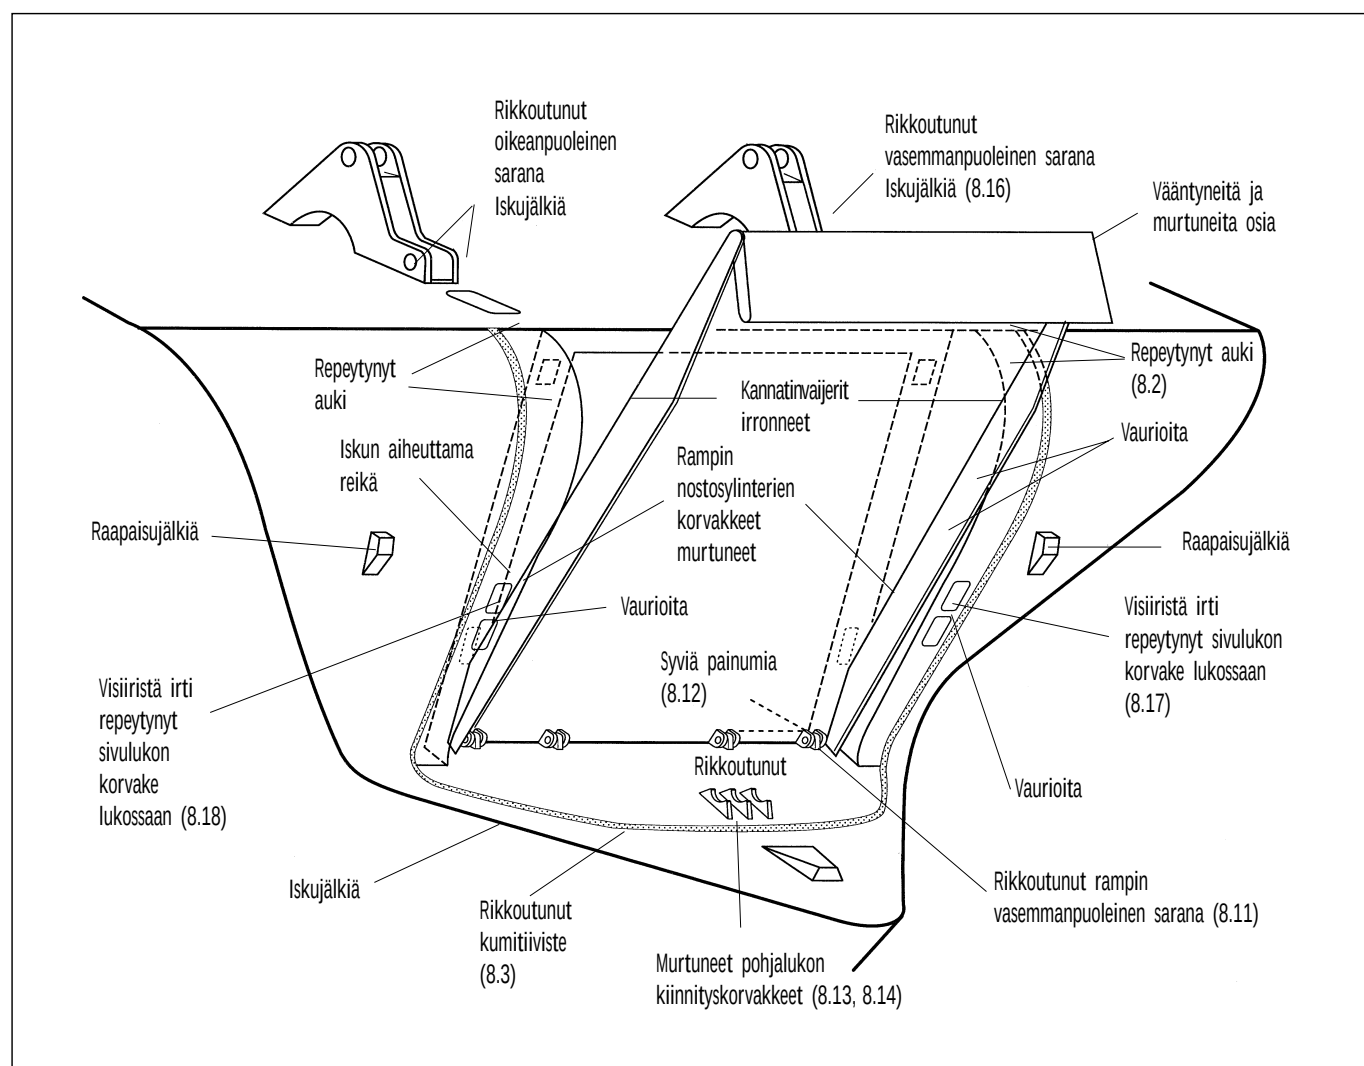
Sukeltajien ja ROV:n avulla tehdyissä tutkimuksissa havaittiin hylyssä keulan alueella eräitä vaurioita, joista on yhteen- veto kuvassa 8.1.

Kuva 8.1 Katsaus keulan vaurioihin ja viittaukset muihin kuviin.

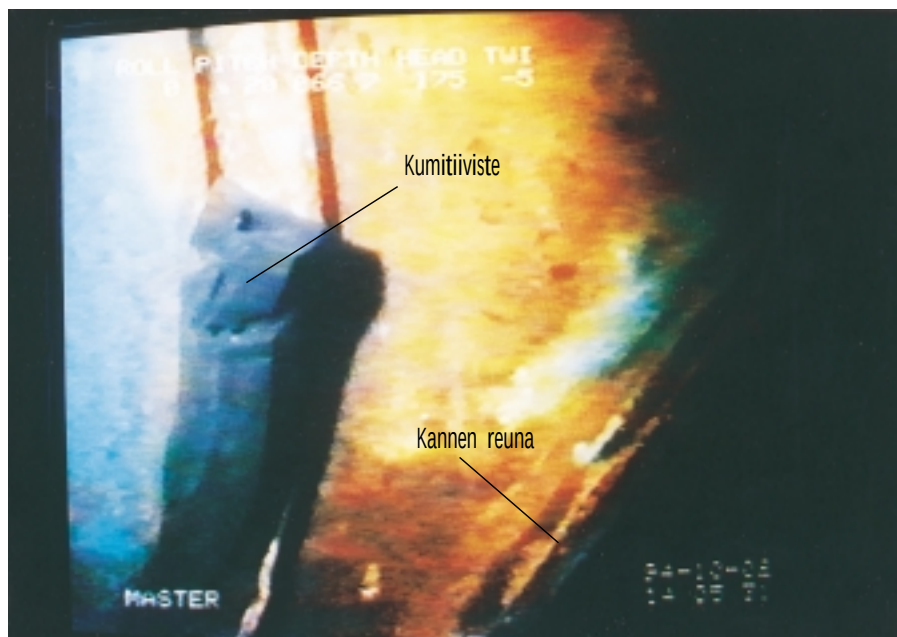
Kuva 8.3 Murtunut visiirin kumitiiviste keulapiikin kannen oikealla puolella.

Kumitiivisteissä ja niitä tukevissa lattarautoissa oli paljon vaurioita keulalaipiossa ja varsinkin keulatankin kannessa (kuva 8.3).

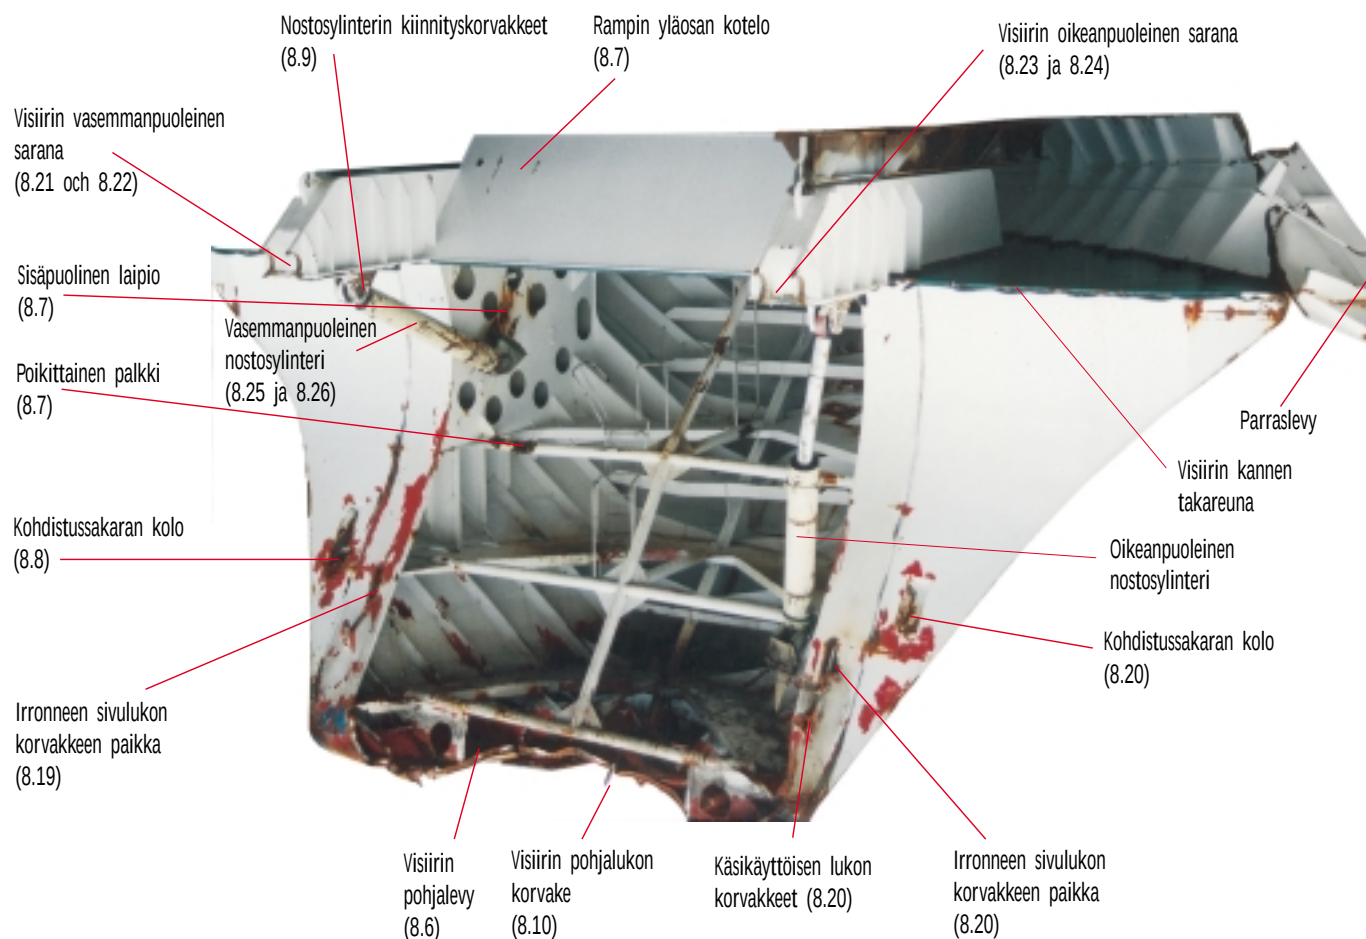
Kuvassa 8.4 on esitetty yhteenveto visiirin vaurioista.

Kuva 8.4 Yleiskuva visiirin vaurioista ja viittaukset muihin kuviin.

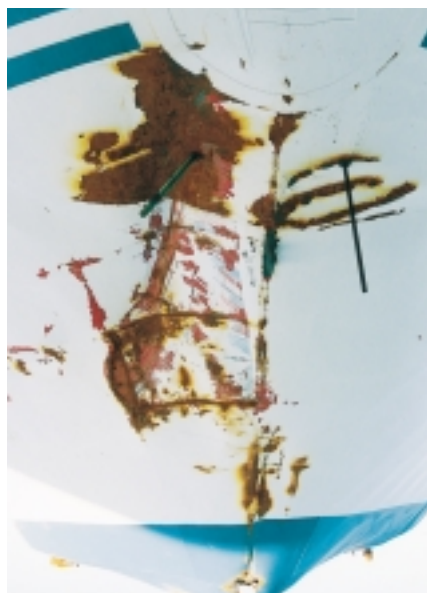
Visiirin ulkopinnan levyt olivat painuneet laajalta alueelta sisään etupuolella, hieman keskilinjän oikealla puolella (kuva 8.5). Tämä painuma oli jatkoa terävälle painanteelle ja keularangan alaosasta alkaville raapaisujäljille. Syvä painuma jatkui visiirin oikealle puolelle, jossa oli myös raapaisujälkiä. Vaurioituneella alueella oli selviä värjälkiä, jotka olivat peräisin aluksen sinisestä pohjaväristä.

Kuva 8.5 Vaurioita visiirin etupuolella.

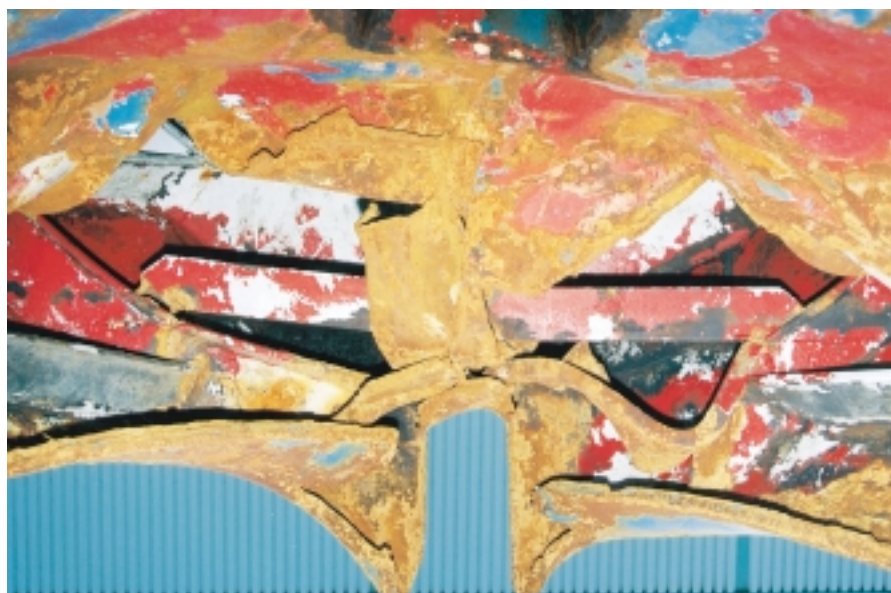
Visiirin pohja oli huomattavasti kolhiintunut ja sen muoto oli vääristynyt (kuva 8.6). Se oli painunut ylöspäin paikoitellen jopa 0,5 m alkuperäiseen muotoonsa verrattuna.

Kuva 8.6 Visiirin pohjalevyn vaurioita.

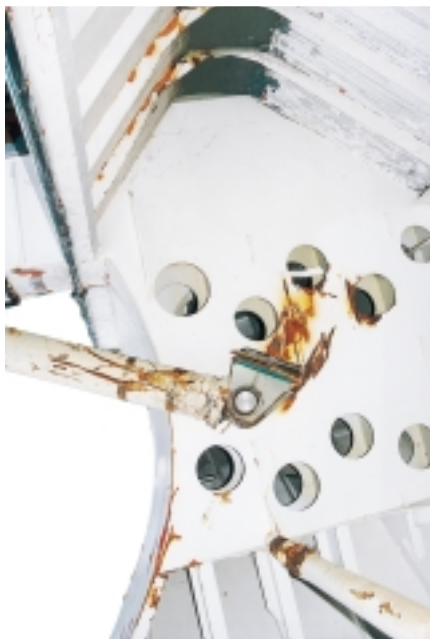
Visiirin sisällä olevassa vasemmanpuoleisessa pystylaipiossa oli painumia ja lovia (kuva 8.7).

Kuva 8.7 Iskujälkiä visiirin vasemman puolen sisälaipiossa, ylimmässä poikkipalkissa ja rampin yläosan kotelossa.

oli voimakkaiden iskujen jättämiä jälkiä (kuva 8.7). Muissa poikittaispalkeissa oli vähäisempiä jälkiä.

Visiirin kannen kotelossa oli iskun aiheuttamia vaurioita peräseinässä sisäpuolella vasemmalla ja peräseinän jäykääjät olivat taipuneet ja kolhiintuneet (kuva 8.7).

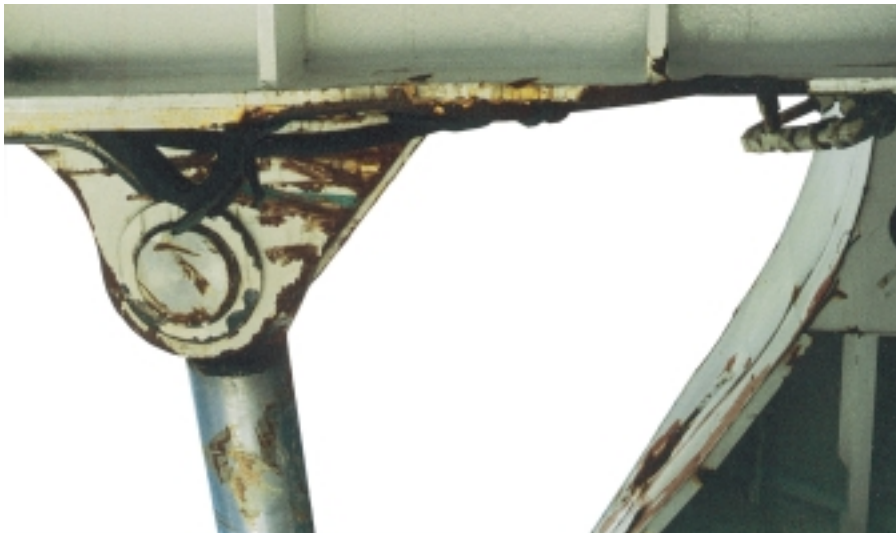
Kuva 8.9 Vasemmanpuoleisen nostosylinterin oikeanpuoleisen kiinnityskorvakkeen raapaisujälkiä.

Visiirin varsien pohjalevyissä oli hakkaamisen ja iskujen jälkiä visiirin nostosylintereiden kiinnityskorvakkeiden ympärillä. Sylinterien korvakkeissa oli uurteita oikealla puolella (kuva 8.9).

Korvakkeissa, joilla nostosylinterit oli kiinnitetty visiirin varsiin, näkyi kolhuja ja naarmuja etupuolella ja oikeanpuolei-sissa pinnoissa (kuva 8.9). Kannessa ole-vien nostosylinterien aukkojen tiivis-terakenne, joka muodostui kumitiivis-teistä ja niitä tukevista teräslistoista visiir-in varsien pohjalevyissä, oli puristunut melkein kauttaaltaan ja muutamat maa-lijäljet osoittivat, että visiirin varret olivat jossain määrin olleet kosketuksessa kan-silevyjen kanssa.

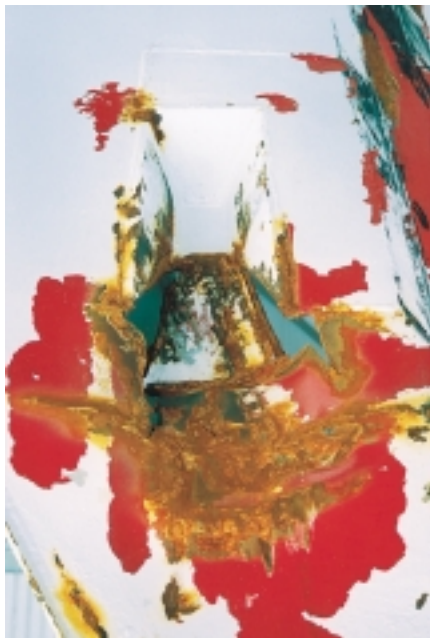
Kuva 8.8 Vasemmanpuoleisen ohjauskolon vaurioita.

Visiirin perälaipiossa oli useita vaurioita. Vasemmanpuoleisen kohdistussakaran vastakolon alapuolelle oli repeytynyt aukko (kuva 8.8). Visiirin iskeytymisestä runkoa vasten näkyi useita jälkiä joista ilmeni, että visiiri oli liikkunut oikealle ja ylöspäin.

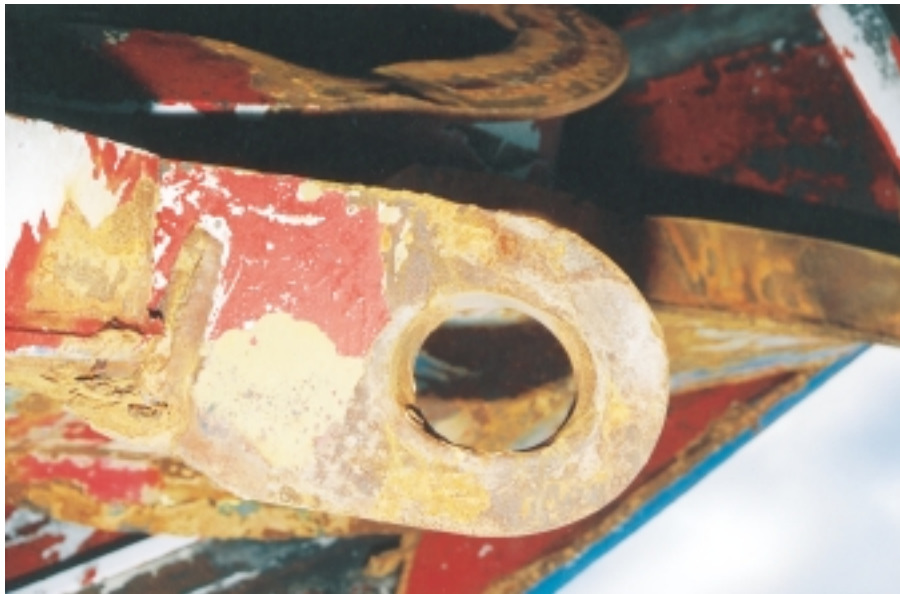
Kuva 8.10 Visiirin pohjalukon korvake.

Pohjalukon kiinnityskorvake oli venynyt ja taipunut oikealle ja sen kiinnitys oli murtunut vasemmalta puolelta (kuva 8.10).

Pohjalukon kiinnityskorvake visiirissä oli kiinni rakenteessa, mutta se oli taipunut noin kymmenen astetta oikealle ja ympäröivä rakenne oli kärsinyt muodonmuutoksia ja murtunut (kuva 8.10).

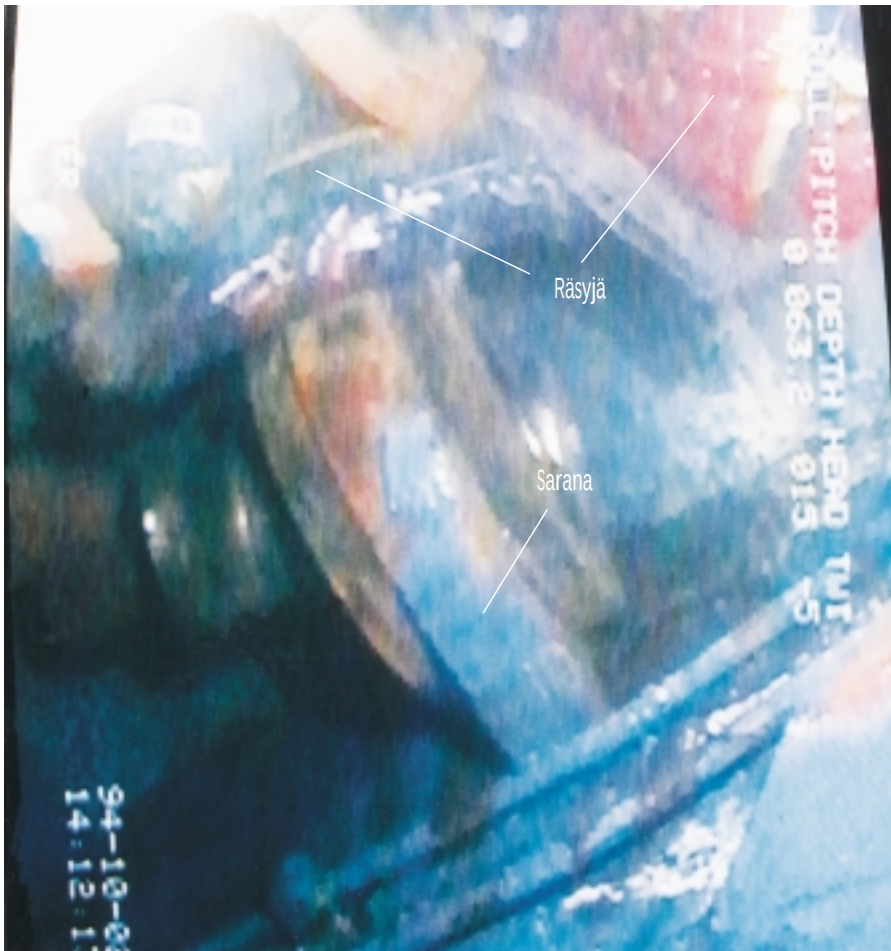
Kuva 8.11 Rikkoutunut rampin vasemmanpuoleinen sarana. Saranan ympärillä räsyjä.

Kaksi vasemmanpuoleista rampin alapäässä olevaa saranaa oli repeytynyt irti (kuva 8.11). Molemmat rampin hydraulisylinterit olivat murtuneet männänvarren päiden puolelta eli rampin kiinnitys-

Kaksi rampin vasemmanpuoleista alasa-ranaa olivat pettäneet rampin kiinnitys-korvakkeisiin kohdistuneen vedon vai-kutuksesta syntyneen murtuman seu-rauksena.

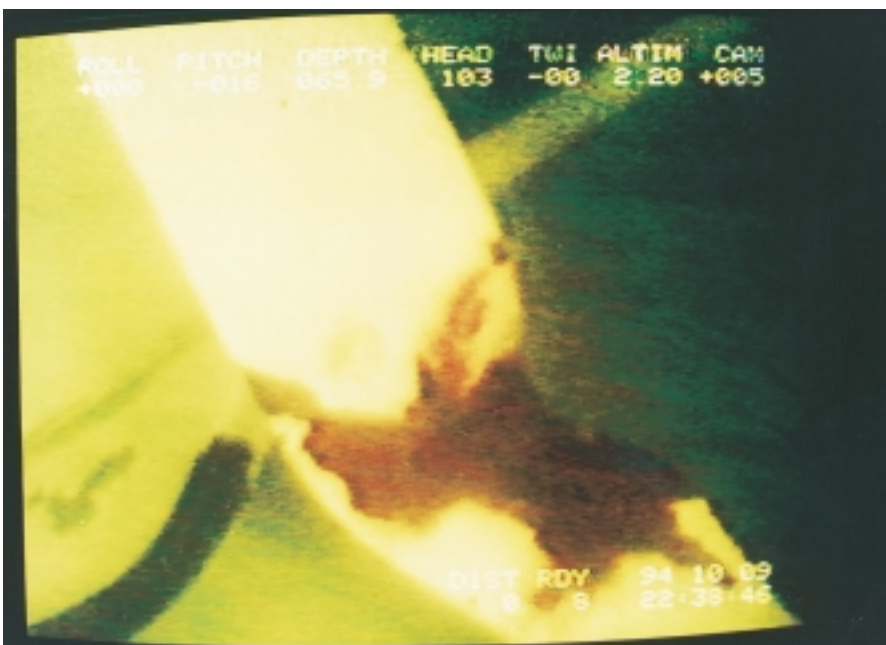
Kuva 8.12 Rampin alapuolisen palkin painaumiä.

sa havaittiin useita syviä painaumia, varsinkin rampin alapäässä (kuva 8.12).

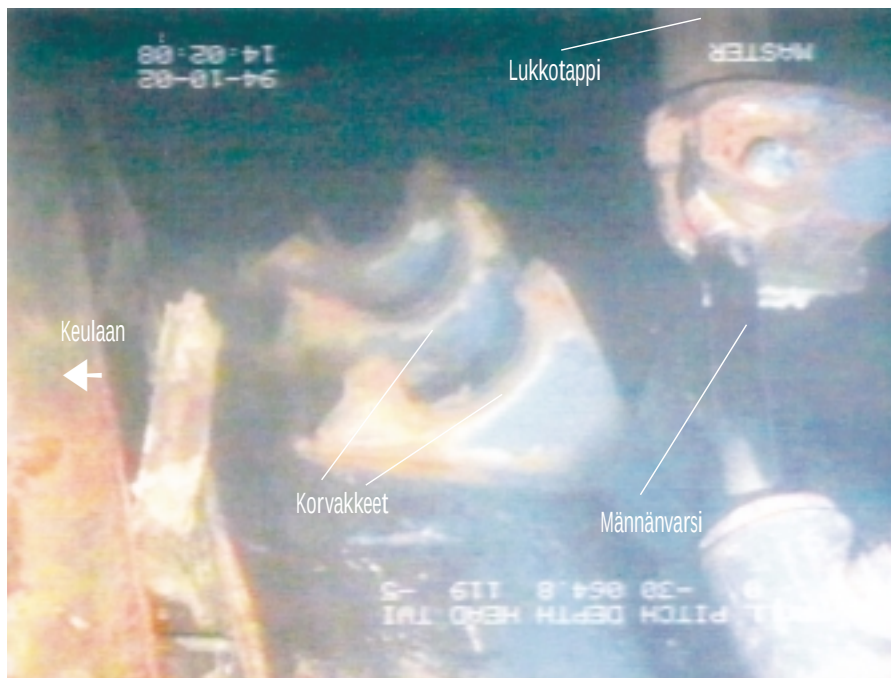
Kuva 8.13 Murtunut pohjalukko.

Pohjalukon kaikki kolme kiinnityskorvaketta keulatankin kannessa olivat murtuneet (kuvat 8.13 ja 8.14). Lukkotappi (kuva 8.15) oli edelleen kiinni käyttösylinterin männän varressa, joka oli taipunut (kuva 8.13). Sukellusoperaation yhteydessä kiinnityskorvakkeiden jäänteet ja lukitustappi tuotiin ylös hylystä tarkempaa tutkimusta varten.

Hitsauspalot korvakkeiden ja lukitustapin holkin ja tukiholkin välillä olivat murtuneet osittain hitsauslisäaineen puolelta ja osittain liitosvyöhykkeestä. Kiinnityskorvakkeet olivat murtuneet kapeimmasta kohdastaan, yleisesti ottaen eteen ylös suuntautuneen voiman vaikutuksesta. Molemmat lukitustapin holkin kiinnityskorvakkeet olivat taipuneet vasemmalle.

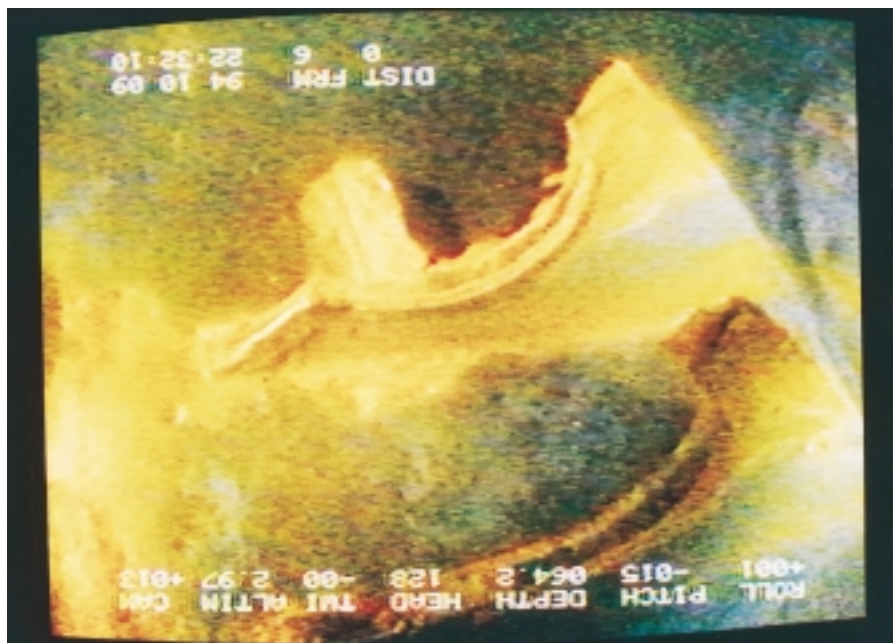
Kuva 8.14 Pohjalukon oikeanpuoleisen ja keskimmäisen kiinnityskorvakkeen murtumat

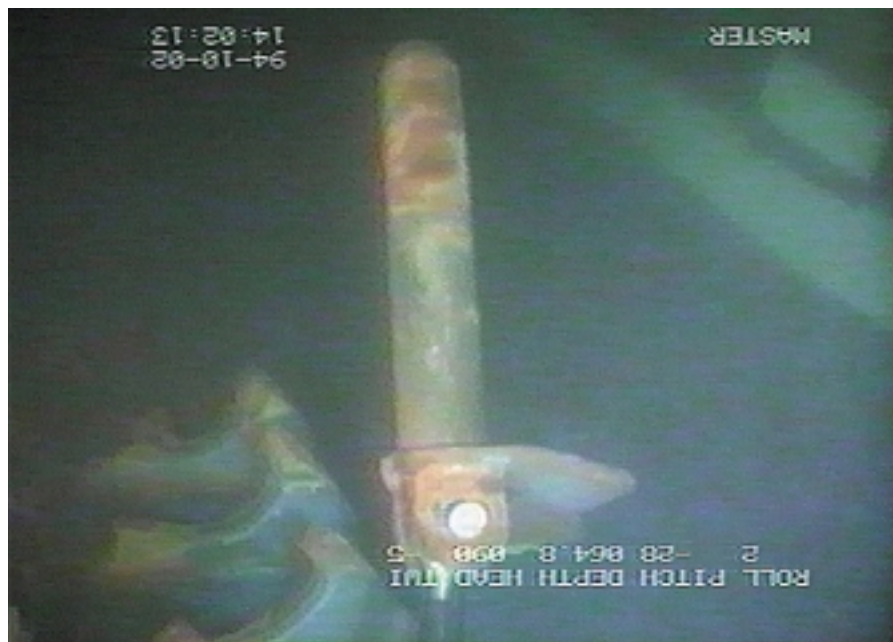
Kun lukkotappia irrotettiin käyttösylinterin männänvarresta, oli männänvarsi täysin ulostyönnettyssä, eli lukitusasennossa. Männänvarsi oli taipunut ylös, keulatankin kannesta poispäin. Hydrauliset liitokset olivat kiinni liitoksissaan. Tapin kuluneisuus ja taipuma tarkastettiin. Tapin oli suora. Tapin halkaisija oli yleisesti

Kuva 8.15 Pohjalukon lukkotappi.

noin 78 mm. Vain vähäistä vaihtelua oli havaittavissa tapin ja visiirin kiinnityskorvakkeen kosketusalueella. Lukkotapissa ei havaittu mitään muita vauriojälkiä.

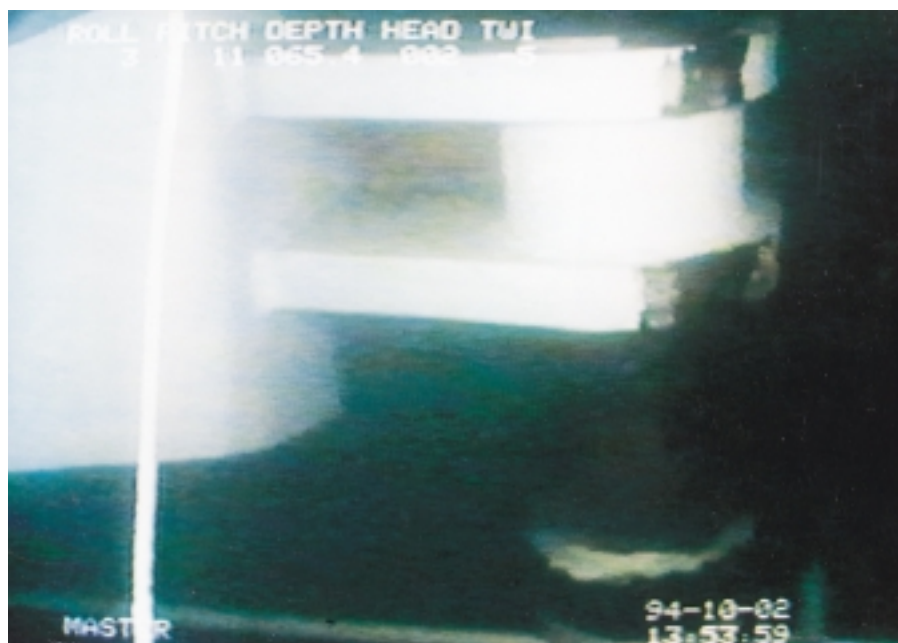
Kuva 8.16 Visiirin saranan laivan puoleinen osa vasemmalla puolella. Visiiristä irronnut saranaholkki kuvassa alhaalla.

olevan ehjiä, lukuunottamatta sivulevyjen etupinnoissa, varsinkin niiden yläosissa, saranan keskikohdan yläpuolella olevia kolhuja (kuva 8.16). Saranoiden akselit olivat pudonneet lähes kokonaan ulos kotelosta ja akselien oikeanpuoleiset päät nojasivat kannen kaidetta vasten. Vasemmanpuoleisen saranan oikeanpuoleinen holkki oli yhä kiinni akselissa, kuten kuva 8.20 osoittaa.

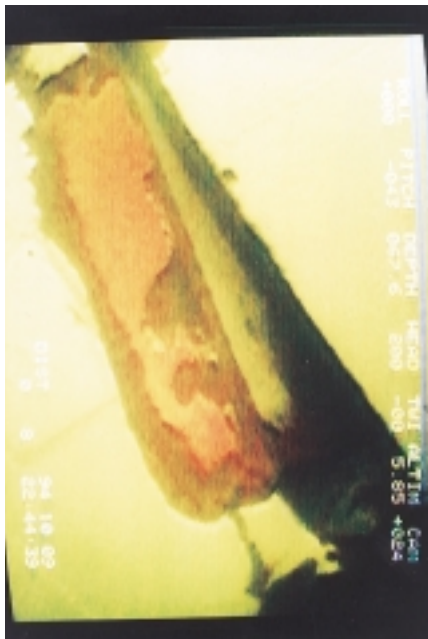
Sivulukkukorvakkeet olivat irronneet visiiristä leikkautuen visiirin takalapiosta korvakkeiden kiinnityshitsauksen vierestä. Visiirin takalapiioon jäi korvakkeiden kohdalle neliskulmaiset reiät (kuvat 8.19 ja 8.20). Repeytymisjäljet ja laipion muodonmuutokset viittasivat yleisesti siihen, että korvakkeet olivat repeytyneet irti alas perään päin.

Kuva 8.18 Oikeanpuoleisen sivulukon korvakkeen pohja.

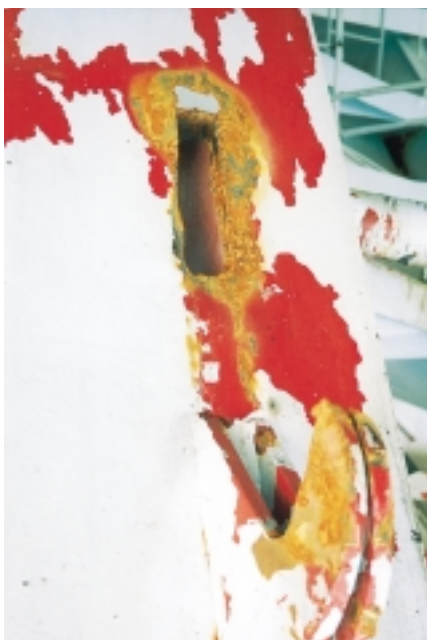
Visiirin sivulukkujen korvakkeet jäivät koloihinsa laivan keulalaipiossa riippuen lukitustapeissa. Vasemmanpuoleinen korvake oli pyörähtänyt kolossaan niin pitkälle kuin oli mahdollista. Pyörähdysten suunta viittasi siihen, että kiinnityskohta oli aluksi liikkunut ylöspäin. Oikeanpuoleisen korvakkeen visiirin puoleinen pohja osoitti etulapiosta ulospäin (kuva 8.18), mikä vastasi vain vähäistä pyörähdystä samaan suuntaan kuin vasemmanpuoleinen. Sukeltajat arvioivat korvakkeen ja lukituspultin väliseksi välykseksi noin kymmenen millimetriä. Laivan keulalaipiossa hieman oikeanpuoleisen sivulukkopesän yläpuolella oli käsikäyttöisen lukon korvakkeiden iskun aiheuttama reikä.

Kuva 8.19 Vasemmanpuoleisen sivulukon korvakkeen irtaamiseen liittynyt vaurio. Käsikäyttöisen lukon korvakkeet.

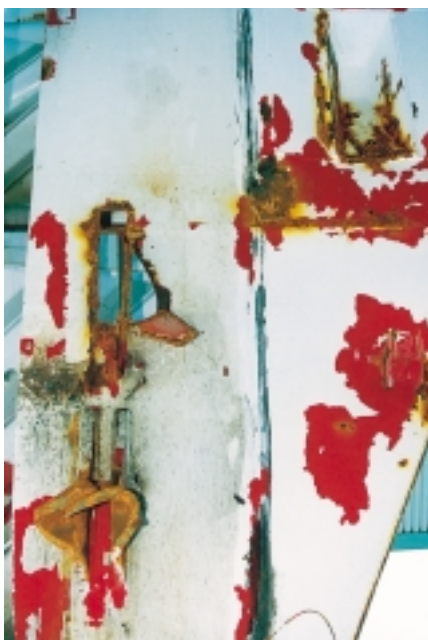
Kuva 8.20 Visiirin takalaipion vaurioita oikealla puolella irronneen sivulukon korvakkeen läheisyydessä.

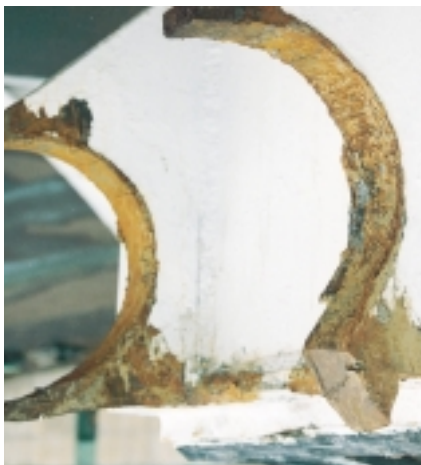
Kaikki neljä saranapesää olivat irronneet visiirin varsien sivulevyistä. Murtuminen oli yleensä tapahtunut pienahitsin kohdalla ja saranapesän takaosaa ympäröivän korvakkeen juuressa. Hitsaukset olivat yleensä pettäneet joko hitsipalon ja saranapesän tai hitsipalon ja sivulevyn yhtymäkohdasta. Kuvat 8.21, 8.22, 8.23 ja 8.24 esittävät vasemman- ja oikeanpuoleisen visiirin varren särkyneitä saranakorvakkeita.

Kuva 8.21 Visiirin vasemmanpuoleisen saranan murtuneet korvakkeet.

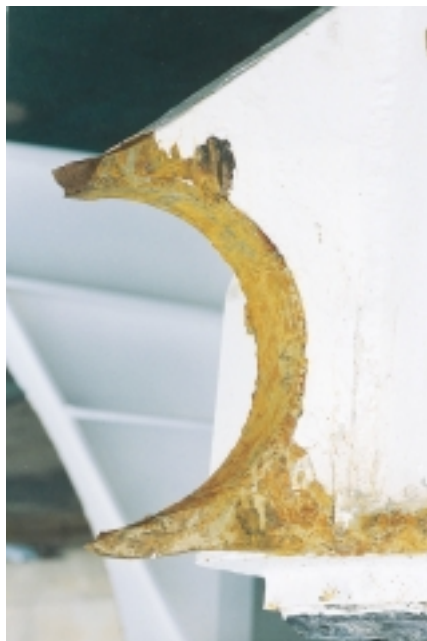
Kuva 8.22 Visiirin vasemmanpuoleisen saranan murtunut vasemmanpuoleinen korvake.

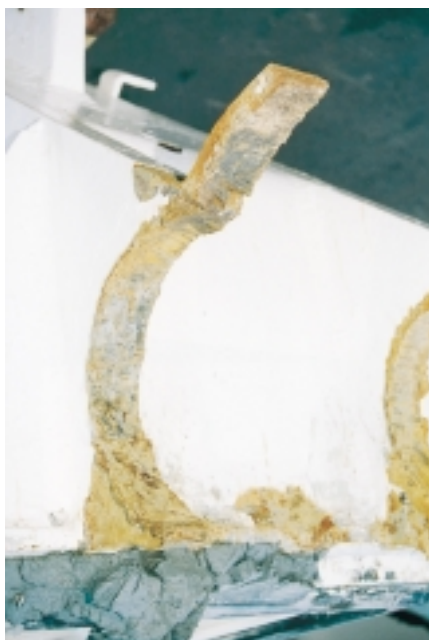
Kuva 8.23 Visiirin oikeanpuoleisen saranan murtunut vasemmanpuoleinen korvake.

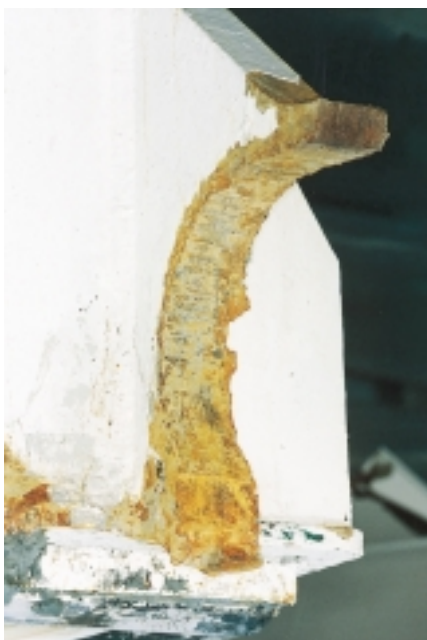
Kuva 8.24 Visiirin oikeanpuoleisen saranan murtunut oikeanpuoleinen korvake.

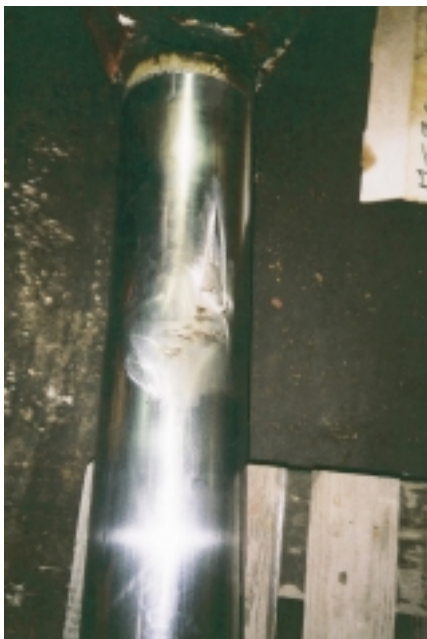
Vasemmanpuoleinen nostosylinteri oli löydettyäessä suljetussa asennossa, mutta suorana pysyneessä männänvarressa olleista kolhuista (kuva 8.25) päätellen vaikutti siltä, että se oli avautunut noin 0,4 m. Alemman kiinnitysalustan muodosti vahvistettu osa kannesta 3. Kiinnitysalustaa ympäröivät pystysuorat, pitkittäiset ja poikittaiset rakenneosat. Kaksi alustan alla olevaa muotorautaa olivat osa kannen 3 rakennetta. Toisessa näistä muotorautoista näkyi jälkiä aikaisemman murtuman korjauksesta lähellä sen pään ja pystylaipion liitoskohtaa. Alusta irtosi rungosta siten, että levyt leikkautuivat ja hitsaukset pettivät koko tasanteen ympäriltä noin 600 x 450 mm

Kuva 8.25 Visiirin vasemmanpuoleisen nostosylinterin männän varren raapaisujälkiä.

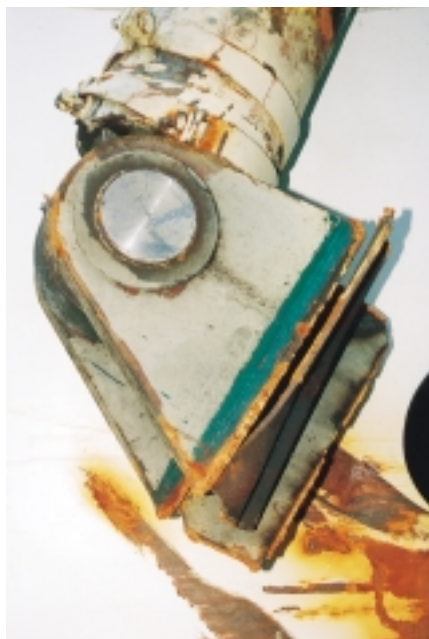
kokoiselta alueelta (kuva 8.26). Muoto-raudat irtosivat viereisistä laipioista, koska hitsaukset pettivät. Vanha korjaushit-saus ei ollut murtunut. Leikkautumis-pinnoilla näkyy merkkejä vanhoista murtumista huomattavan suurella osalla niiden koko pituudesta.

Kuva 8.26 Visiirin vasemmanpuoleisen nostosylinterin alapään irti repeytynyt kiinnike.

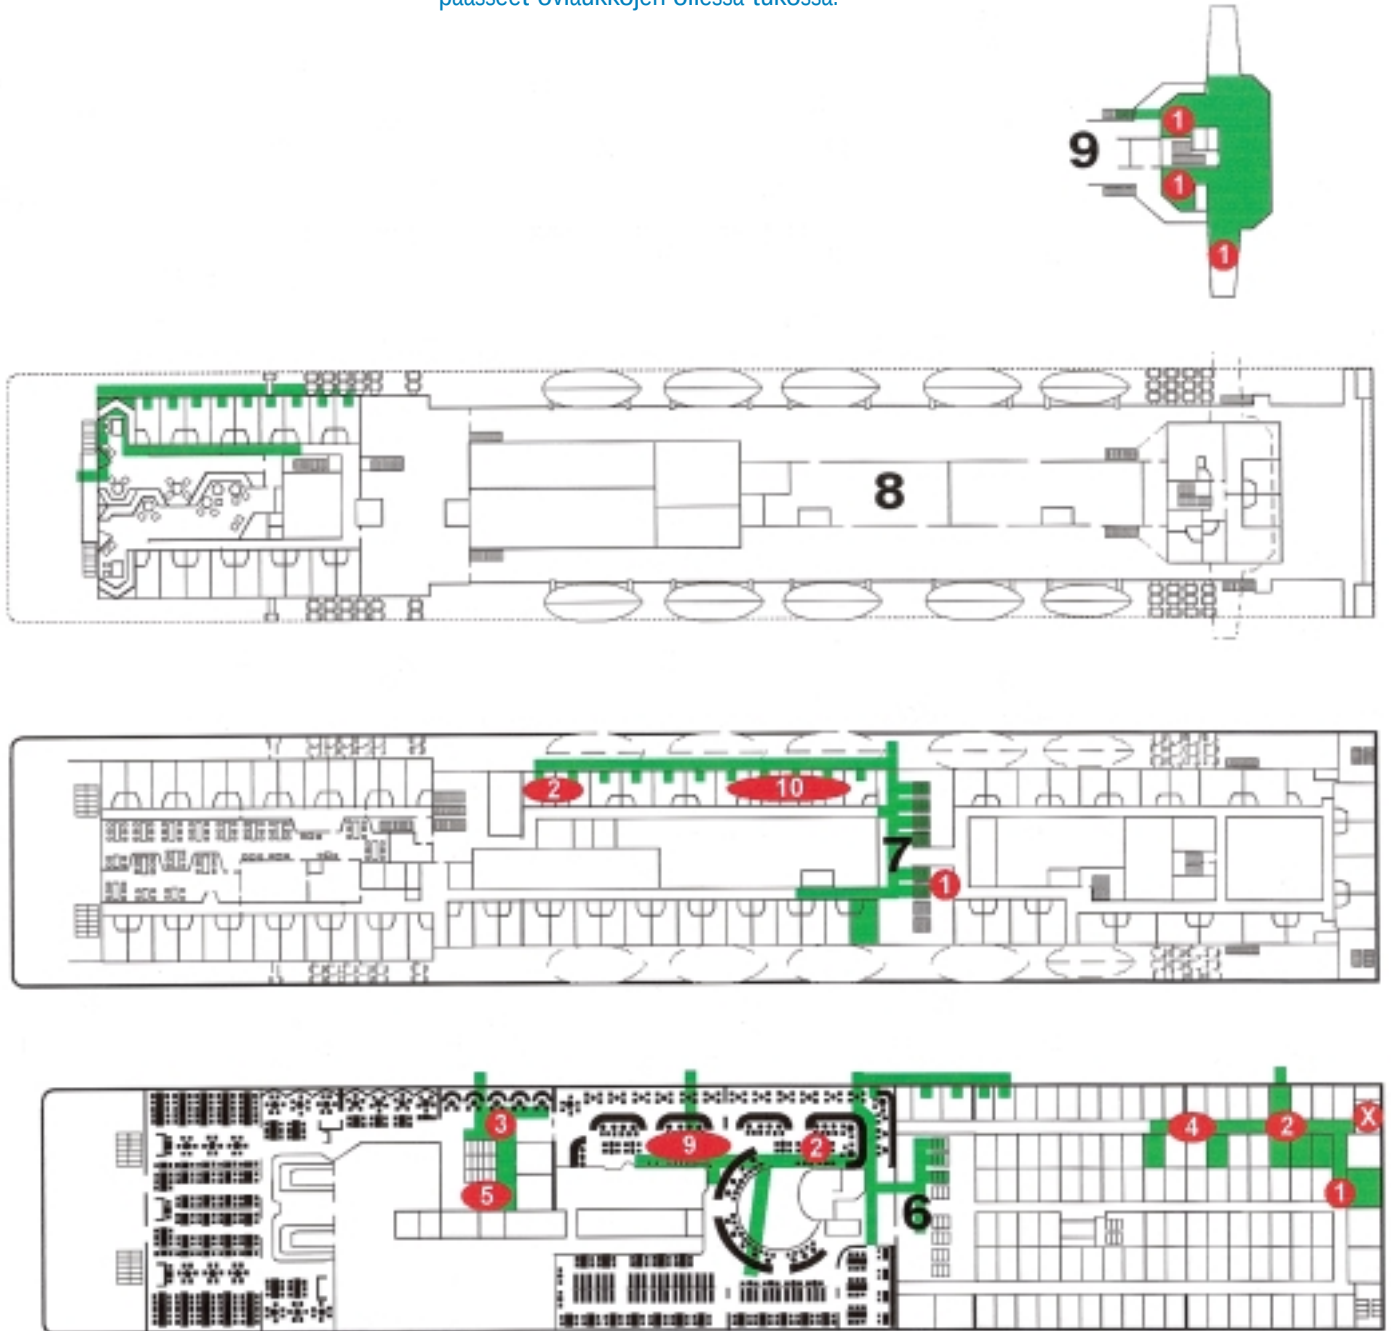
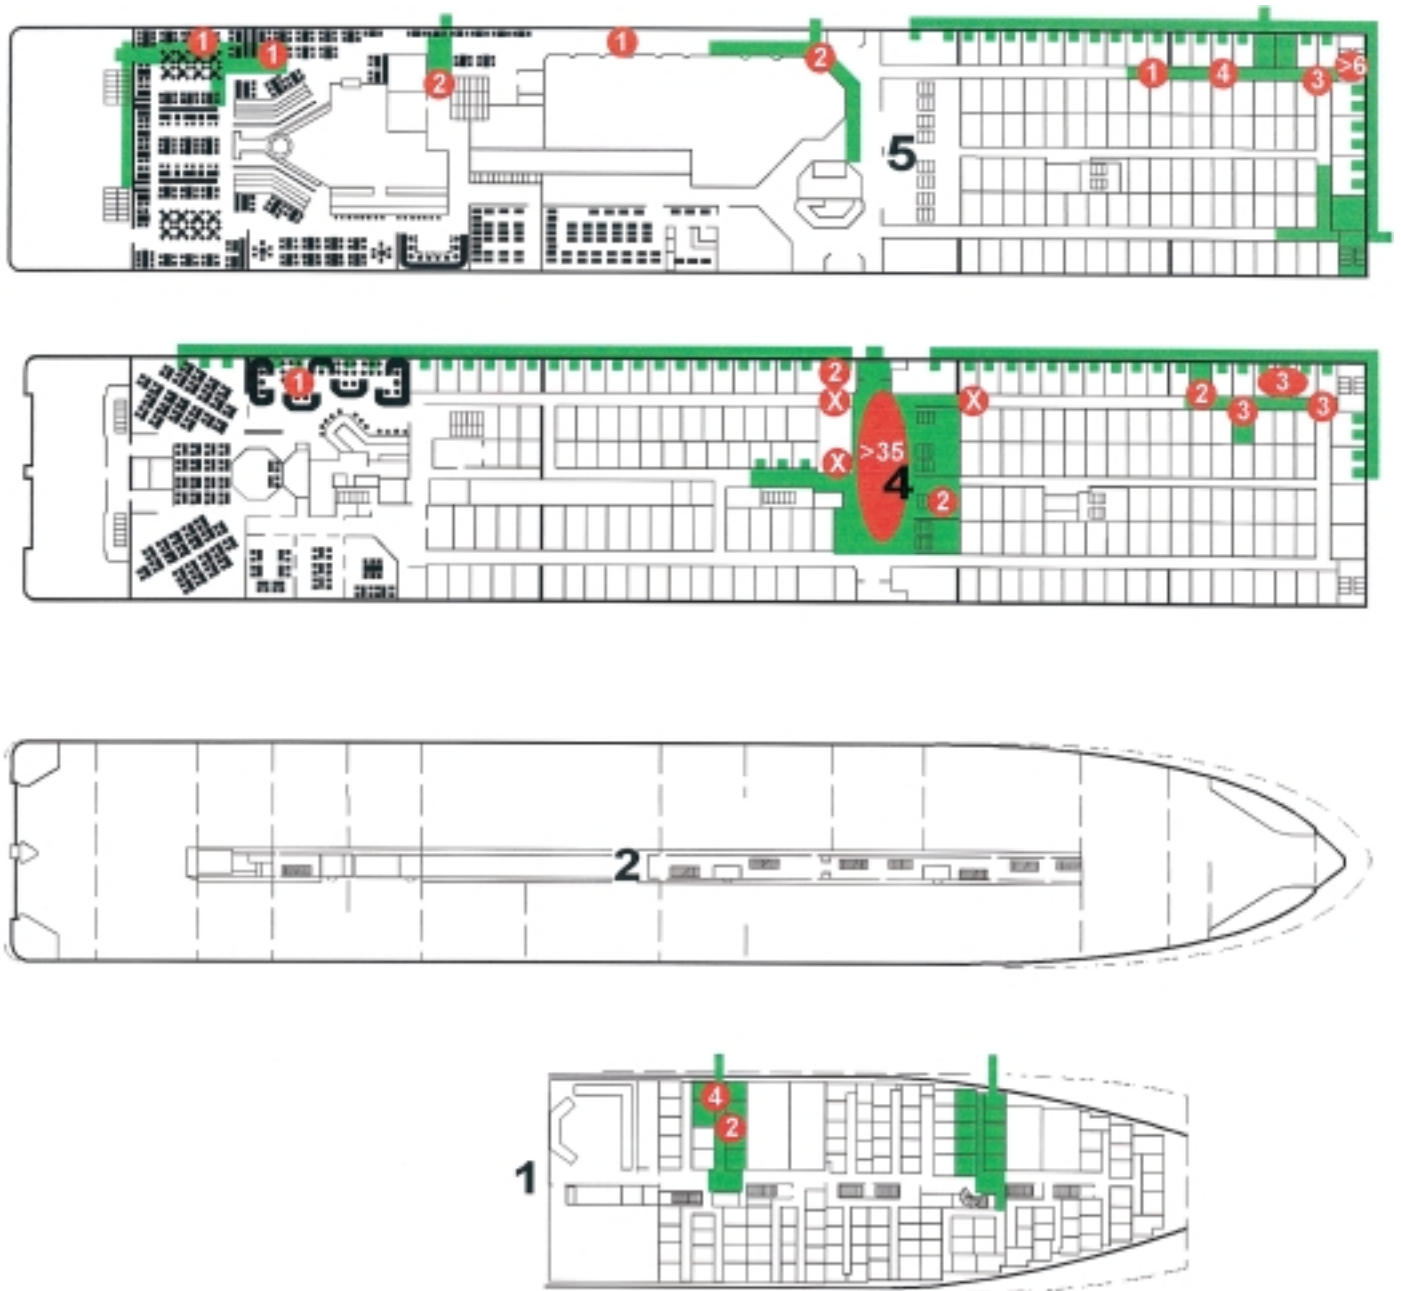
Sisätilat tutkittiin vain osittain ja tutkimus rajoittui lähinnä yleisiin tiloihin ja hylyn vasemmanpuoleisiin hytteihin. Eri alueilla havaittiin noin 130 uhria, mukaanlukien komentosillalla olleet. Monilla eri paikoissa olleilla uhreilla oli pelastusliivit yllään. Kuvassa 8.27 on esitetty sukeltajien aluksesta tarkastamat alueet ja paikat, joissa uhreja havaittiin.

Kuva 8.27 Sukeltajien havaitsemien uhrien sijainti.

Vihreällä värillä on merkitty sukeltajien liikkumisalueet ja hylyn ulkopuolelta ikkunoiden kautta tarkastamat alueet. Punaiset ympyrät ja soikiot osoittavat likimääräisiä paikkoja, joissa uhreja on havaittu. Valkoiset numerot ilmaisevat uhrien lukumäärän kussakin paikassa. Valkoinen X ilmaisee tunnistamattoman määrän uhreja esimerkiksi sellaisilla alueilla, joille sukeltajat eivät päässeet oviaukkojen ollessa tukossa.
