LUKU 15

Visiirin ja rampin kiinnikkeiden lujuudet

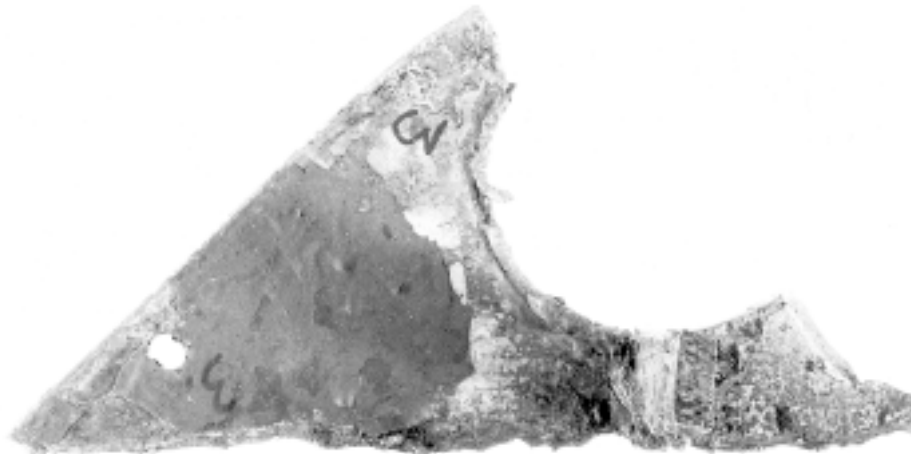
Pohjalukko murtui laivanpuoleisista kiinnikkeistään (kuva 8.13). Murtumat syntyivät kolmeen korvakkeeseen ja kiinnityshitseihin, joilla lukkotapin runkoholkki ja tukiholkki oli kiinnitetty laivan keulapiikin kanteen (kuva 8.14). Murtumat ovat syntyneet eteenpäin vetävän voiman vaikutuksesta.

Oikeanpuoleinen ja keskimäinen kiinnityskorvake olivat murtuneet laivan suhteen pitkittäisen vedon takia, mutta vasemmanpuoleinen korvake oli pitänyt lukkotappia pitempään ja lopulta taipunut. Lukkotappi oli luiskahtanut visiirin korvakkeesta noin 30 asteen kulmassa.

Murtuneet korvakkeet otettiin talteen hylystä ja tutkittiin metallurgisin menetelmin sekä murtopintojen ja perusaineen lujuuskokein (Supplement 516–519). Kaikki merkit viittaavat siihen, että korvakkeet murtuivat paikallisesti vaikuttavan ylikuormituksen takia yhden tai muutaman kuormituksen vaikutuksesta. Yleiskuva murtuneesta korvakkeesta on kuvassa 15.1. Hitsausauman murtuma on osittain itse hitsipalossa ja osittain ympäröivässä aineessa. Hitsin paksuus oli noin 3 mm. Merkkejä ennen turmaa syntyneistä juurisäröistä tai liitosvirheistä voidaan havaita hitsipalon murtuman alueella.

Kuva 15.1 Murtunut pohjalukon oikeanpuoleinen kiinnityskorvake.

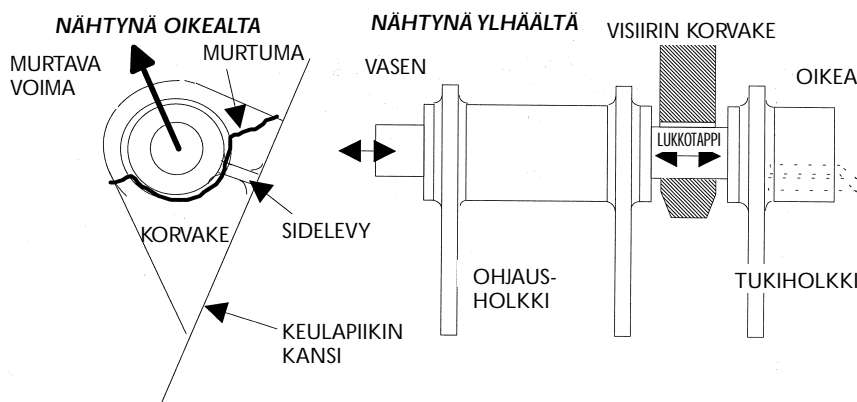
Kuva 15.2 Pohjalukko

Pohjalukon (kuva 15.2) murtokuorma on arvioitu laskelmin, kuten liiteosassa tarkemmin selostetaan (Supplement 507, 511, 515 ja 516). Vain lähinnä visiirin korvaketta symmetrisesti olleet kaksi lukkorungon korvaketta osallistui tehokkaasti korvakkeen kautta tulleen pitkittäisen kuorman kantamiseen. Oletettu murtuman syntytyyppi saa tukea myös Hampurin yliopistossa tehtyistä kokeista, joihin viitataan jäljempänä.

Paikallista, pohjalukkoon kohdistuvaa voimaa kantoivat kiinnityskorvakkeiden kannakset sekä hitsausliitokset, joilla lukkotapin holkit olivat kiinni. Korvakkeiden poikkipinta-ala oli noin 1 100 mm². Korvakkeet oli tehty tavallisesta laivanrakennusteräksestä ja kukin korvake kykeni kantamaan noin 0,3 MN:n osuuden koko lukon murtokuormasta. Tämä arvio perustuu siihen, etteivät korvakkeet veny kuin myötölujuutta vastaavaan venymään silloin, kun hitsausliitokset jo murtuvat vähäisemmän muodonmuutoskykynsä takia. Hitsausliitoksilla oli noin 0,3–0,5 MN suuruinen kuormankantokyky korvaketta kohden tarkan arvon riippuessa hitsauksen laadusta ja esimerkiksi juurisäröjen vaikutuksesta.

ta, johon on lisättävä korvakkeiden myötöön tarvittava kuorma, kaiken kaikkiaan noin 0,6–0,8 MN korvaketta kohden. Kahden kuormaa kantavan korvakkeen murtokuormaksi saadaan siten noin 1,5 MN. Oikeanpuoleisen tukiholkin lisäsidetalalla on tässä laskelmassa pieni osuus. Komission käsityksen mukaan saatu arvo on suurin mahdollinen pohjalukon murtokuorma.

Jotta pohjalukko olisi täyttänyt telakan mitoituslaskelmien vaatimukset, korvakkeiden vähimmäispoikkipinta-alojen olisi pitänyt olla suuremmat. Näyttää siltä kuin korvakkeiden valmistuksessa olisi käytetty von Tellin laatimissa pohjalukon kokoonpanopiirustuksissa olleita mittoja telakan laskelmien sijasta. On todettu myös, että mitoituslaskelmat pohjautuivat suunnitelmaan käyttäen kor-

Komission käsityksen mukaan alukseen asennetun pohjalukon kuorman- kantokyky ei vastannut suunnittelukuorman mukaisia vaatimuksia eikä mitoituslaskelmien mukaista vähimmäispoikkipinta-alaa.

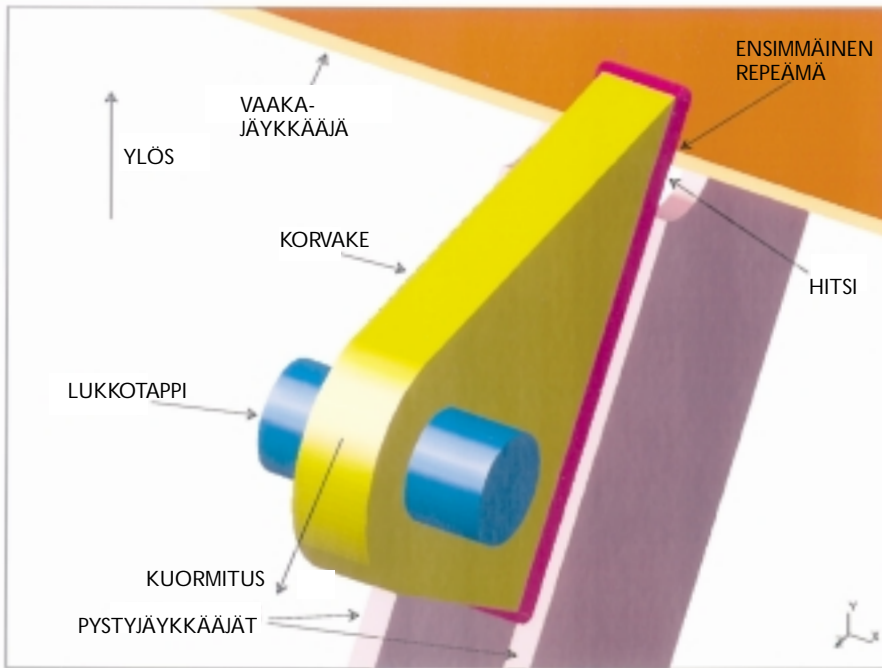
Korvakkeet repeytyivät irti visiiristä. Kumpikin vei mukanaan osan visiirin takalaipiosta. Jäljelle jäivät reiät, joiden koko oli 390 x 85 mm. Murtumat olivat suurelta osalta leikkausmurtumia takalaipiolevyn läpi (kuvat 8.19 ja 8.20). Korvakkeet ovat kiinni laivan hyllyssä lukkotapeissa. Korvakkeiden pohjat ovat kuvissa 8.17 ja 8.18.

Visiirin takalaipiolevyn paksuus oli 8 mm. Kummankin sivulukkokorvakkeen kohdalle, takalaipiolevyn etupuolelle visiirin sisään oli asennettu kaksi pystyjäykkääjää Bureau Veritas'n tarkastajan vaatimuksen mukaisesti lukon asennuskohdan vahvistamiseksi (kuva 15.3). Toinen näistä jäykkääjistä oli sijoitettu niin, että korvakkeen pienahitsin kohdalla takalaipion toisella puolella oli pystyjäykkääjän toinen pienahitsi, mutta saman pystyjäykkääjän toinen pienahitsi oli korvakkeen pohjan ulkopuolella. Toinen pystyjäykkääjä hitseineen oli kokonaan korvakkeen äärimittojen ulkopuolella. Näin ollen näiden jäykkääjien lujuuttava vaikutus oli vähäinen. Vaakajäykkääjälevy visiirin sisällä korvakkeen yläpään kohdalla oli murtunut visiirin oikeanpuoleisen lukon kohdalla leikkautumalla koko korvakkeen leveydeltä, kun taas vasemmalla puolella osa vaakajäykkääjän murtumasta liittyi takalaipion ja vaakajäykkääjän väliseen pienahitsiin ja oli sen pienuudesta johtuvaa leikkausmurtumaa. Mitään muuta lujuutta turvaavia rakenteita, jotka olisivat vieneet sivulukkoihin kohdistuvia voimia visiirirakenteisiin, ei ollut.

Tarvittavaksi voimaksi sivulukkokorvakkeen repäisemiseksi irti visiiristä suunnassa, joka pitää visiiriä kiinni saranoiden ympäri tapahtuvaa avautumista vastaan ja sivulukkokorvakkeen tasossa on arvioitu täysmittakaavakokeiden ja laskelmien avulla vasemmalla puolella enintään 1,2 MN ja oikealla puolella enintään 1,6 MN (Supplement 511). Näissä arvioissa on otettu huomioon vasemmalla

Kuva 15.3 Visiirin sivulukkukorvakkeen kiinnityskohta. Takalaipio tehty kuvassa läpinäkyväksi.

Erityisesti on pantu merkille, että sivulukkujen murtovoiman pienuus johtuu takalaipioon välittyvästä primääristä leikkauksesta. Tämän vuoksi – vaikka sivulukkukorvakkeen pienin poikkipinta-ala vastasikin mitoituslaskelmaa – sivulukkujen kuormankantokyky oli karkeasti vain puolet sitä, mitä vastaava vedon alainen poikkipinta olisi kyennyt kantamaan. Vaakajäykkääjän kuorman kantamiseen osallistuva pinta-ala ja hyvin vähäinen pystyjäykkääjihitsausliitos lisäsivät hieman murtoon tarvittavaa voimaa.

Johtopäätökseksi jää, että korvakkeiden ja niiden tukirakenteiden riittävien valmistus- ja asennuspiirustusten puute johti riittämättömään kuormankestoon verrattuna laskettuun suunnittelukuormavaatimukseen.

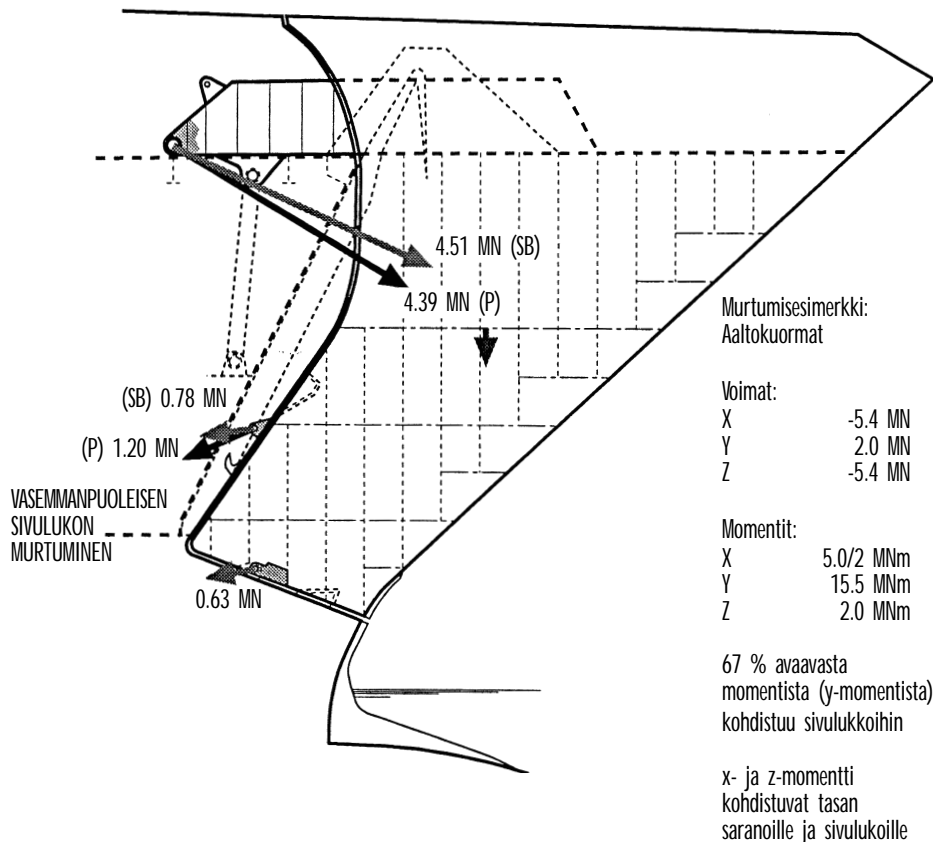
Todennäköisimmin vasen sivulukko murtui ensin, mahdollisesti alemmalla aaltovoiman arvolla kuin seuraava kiinnike. Seuraava vaurio on voinut sattua leikkautumisena vasempaan saranaan tai vedon avulla pohjalukkoon. Arvio tarvittavasta aaltovoimasta on suurin piirtein sama näille molemmille tapahtumille. Näin ollen koko kiinnikkeiden vaurioiden sarja on voinut sattua samalla tai kahdella aaltoiskulla. Mikäli vain vasemmanpuoleinen sivulukko vaurioitui yhdessä aaltoiskussa ja muut kiinnikkeet säilyivät ehjinä, visiiri olisi pysynyt paikallaan ja näyttänyt vaurioitumattomalta pitkäänkin. Hypoteesia sivulukon vaurioitumisesta erikseen aikaisemmassa vaiheessa tukee samankaltainen visiirin kiinnikkeiden vaurioituminen DIANA II:ssa vuonna 1993.

Kuva 15.4 Vasemmanpuoleisen sivulukon murtumisen aiheuttavien reaktivoimien jakautumisen esimerkki

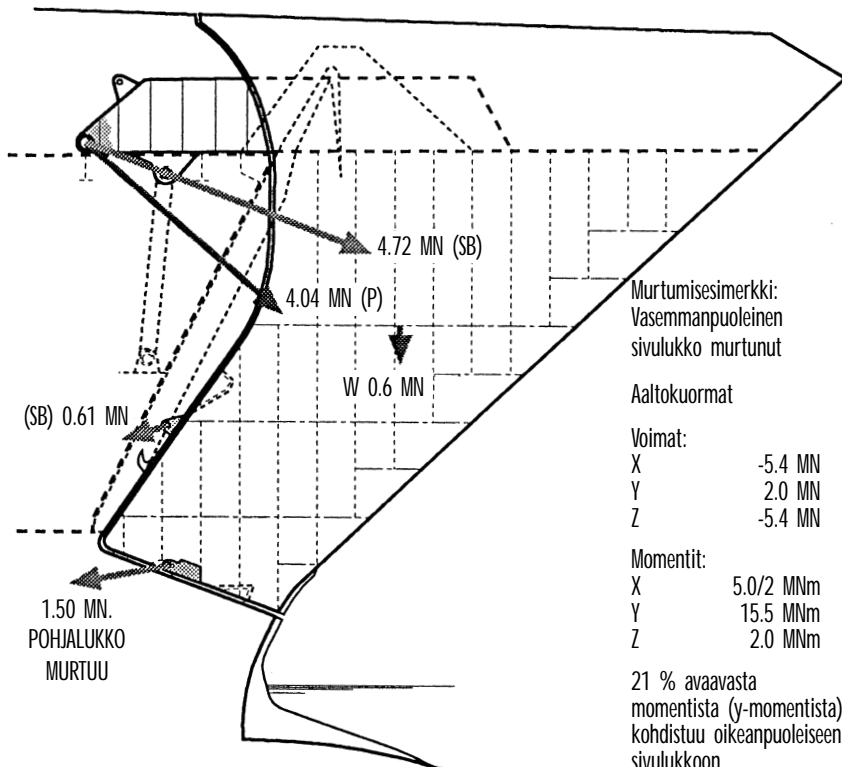
Lopullinen kiinnikkeiden murtuminen tapahtui jäljellä olevissa saranalenteissa sekä nostosylinteriteivisteessä oikealla puolella ja myös vasemman nostosylinterin kiinnikkeen irtoamisena sen jälkeen, kun visiiri pääsi vapaasti liikkumaan. Nostosylintereihin merkittäviä voimia on arvioitu syntyneen vasta, kun kaikki lukot olivat murtuneet. Suurin tarvittava aaltokuorma nostosylinterien murtamiseksi samanaikaisesti olisi mahdollisesti luokkaa 6 MN, mutta ne

Kuva 15.5 Reaktivoimien jakautumisen esimerkki vasemmanpuoleisen sivulukon murruttua.

pettivät oletettavasti peräkkäin dynaamisissa olosuhteissa huomattavasti pienemmällä voimalla.
