# M/S Skarvens (FIN) grundstötning väster om Degerby 12.4.2019

Olycksutredningscentralen beslöt att med stöd av 2 § i lagen om säkerhetsutredning av olyckor och vissa andra händelser (525/2011) utreda landskapsfärjan M/S Skarvens grundstötning väster om Degerby på Åland den 12 april 2019. Syftet med säkerhetsutredningar är att öka den allmänna säkerheten, förebygga olyckor och tillbud samt förhindra skador till följd av olyckor. Säkerhetsutredningar görs inte i syfte att peka ut det juridiska ansvaret.

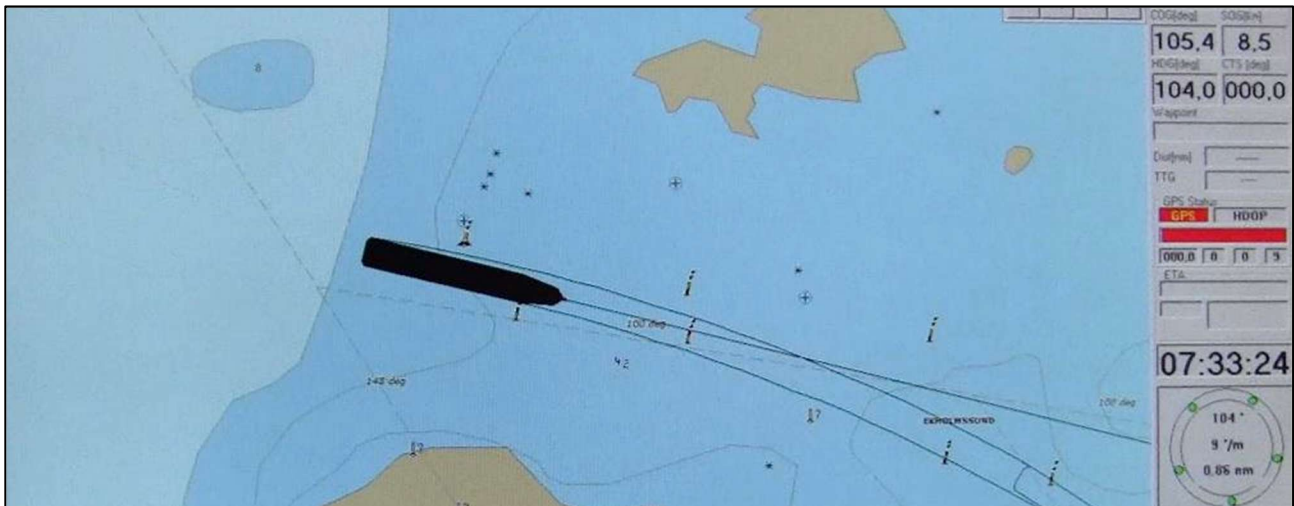
Efter att fartyget passerat det första bojparet i farledens västra ände klockan 7.33, upptäckte den vakthavande styrmannen att fartyget höll på att styras mot farledens högra kant. Styrmannen försökte korrigera fartygets riktning genom att svänga den främre roderpropellern i fartygets färdriktning mot babord, men fartygets styrsystem tog inte längre emot kommandon och fartyget fortsatte att gira mot farledens högra kant. Den vakthavande styrmannen avaktiverade autopiloten och övergick till manuell styrning. Styrmannen vred den främre roderpropellerns spak kraftigt mot babord för att korrigera fartygets riktning, men styrsystemet reagerade inte.

**Bild 5.** Fartyget börjar styras mot farledens högra kant. (Bild: Ålands landskapsregering)

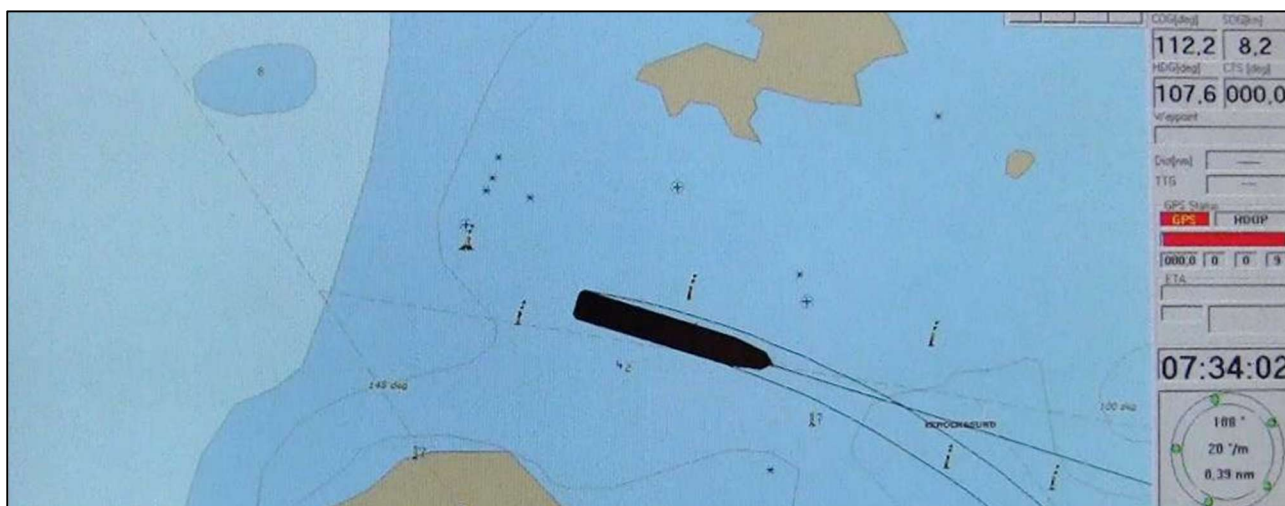
Fartyget drev ut till styrbord från farledslinjen (mot höger). Före kollisionen hann den vakthavande styrmannen minska roderpropellrarnas effekt till noll och stoppa propellrarna genom att öppna deras kopplingar. Fartyget kolliderade klockan 7.34 med radarmärket vid farledens högra kant och drev därefter på grund klockan 7.35.

**Bild 6.** Fartyget kolliderar med ett radarmärke vid farledens högra kant. (Bild: Ålands landskapsregering)

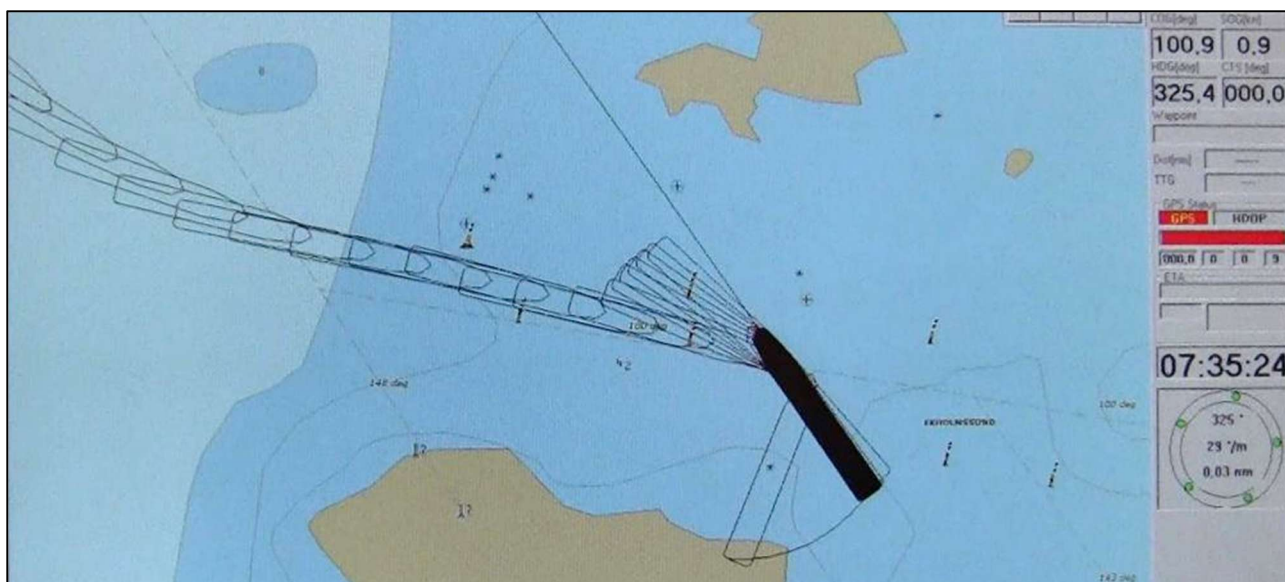
**Bild 7.** Efter kollisionen driver fartyget på grund. (Bild: Ålands landskapsregering)

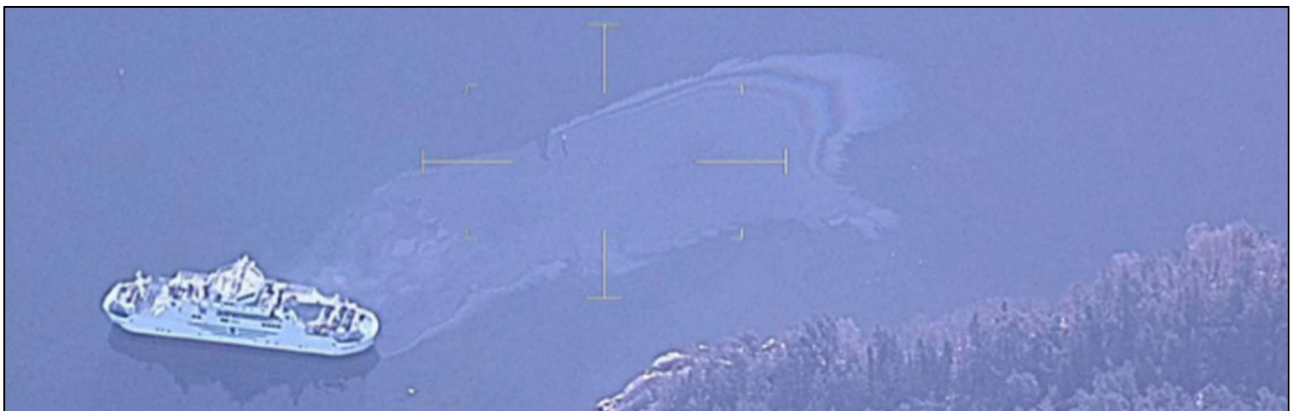
En liten mängd rostskyddsolja läckte ut från fartyget i havet.

**Bild 9.** Oljeutsläpp bestående av rostskyddsolja som läckt ut under M/S Skarvens avbärarlist. (Bild: Gränsbevakningsväsendet)

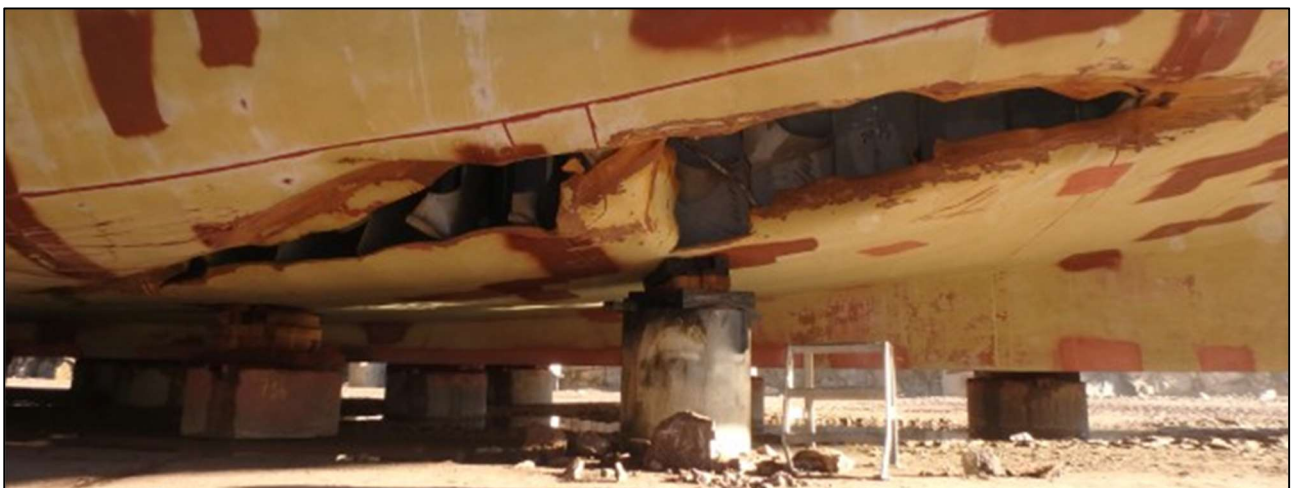
Under den första inspektionsdykningen upptäcktes det att en cirka nio meter lång och över en meter bred spricka uppstått på den högra sidan av fartygets skrov under vattenytan, via vilken vatten hade kommit in i tre av fartygets torr tankar. Dessutom konstaterades det att fartyget inte satt fast på grundet, utan endast ett av bladen på den främre roderpropellern i färdriktningen satt fast i botten.

Vid grundstötningen fick fartyget en cirka 9,5 meter lång och över en meter bred spricka i skrovet under vattenytan. Reparationerna av fartygets skador pågick till den 25 april och fartyget började trafikera igen den 26 april 2019.

**Bild 10.** Spricka i fartygets botten som uppstod vid grundstötningen. (Bild: Tykö varv)

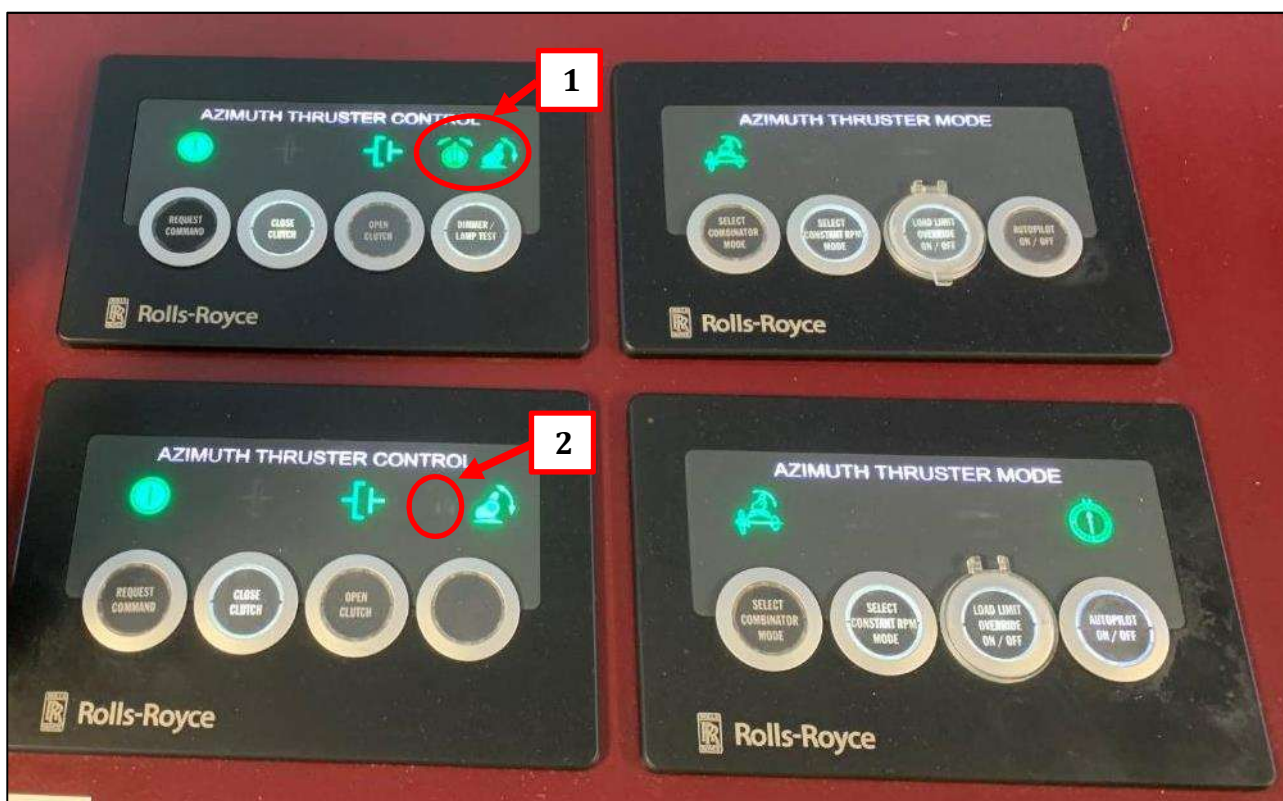
På bilden nedan visas ett sensorfel med anknytning till vridning av roderpropellern, som kan jämföras med en olycka. Den vänstra gröna kontrollampan som anger funktionen för styrning av vridningen har slocknat (2). Effektregleringen fungerar fortfarande och dess kontrollampa lyser grönt. På den övre panelen anger kontrollamporna att både vridningen och effektregleringen fungerar (1).

**Bild 18.** Knapppaneler vid styrplatsen i fören, på vilka en likadan felstatus som vid olyckstillfället har simulerats. De övre panelerna styr den främre roderpropellern i färdriktningen och de nedre den akre roderpropellern. Till vänster finns knapppanelerna för val av styrplats och styrning av koppling. Till höger finns knapppanelerna för effektjusteringens funktion, kringgående av belastningsgräns och autopilot. (Bild: OTKES)

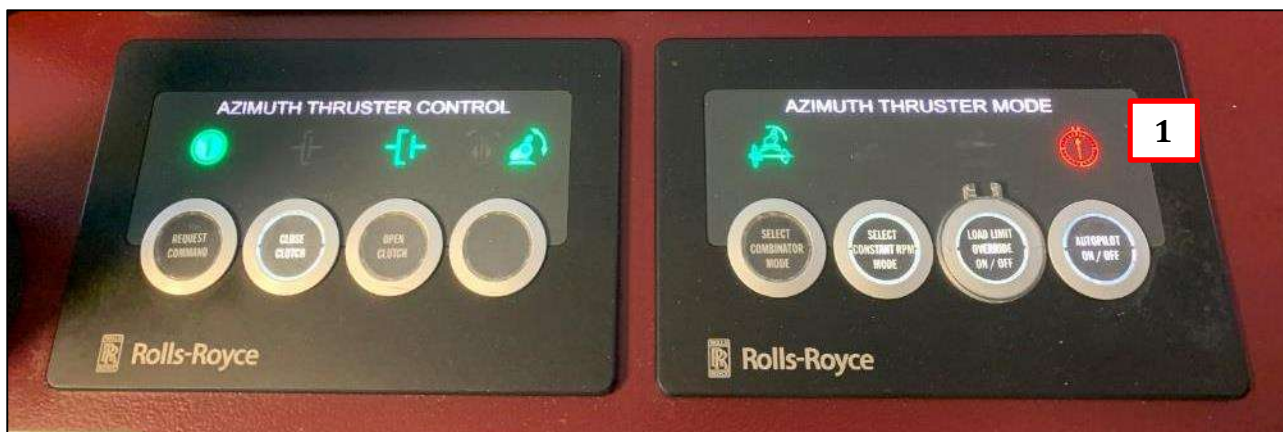
**Bild 19.** Styrplatsens knapppaneler är i ett simulerat läge där autopiloten har varit aktiverad och styrningen av roderpropellern är defekt. En röd signallampa (1) indikerar ett fel. (Bild: OTKES)

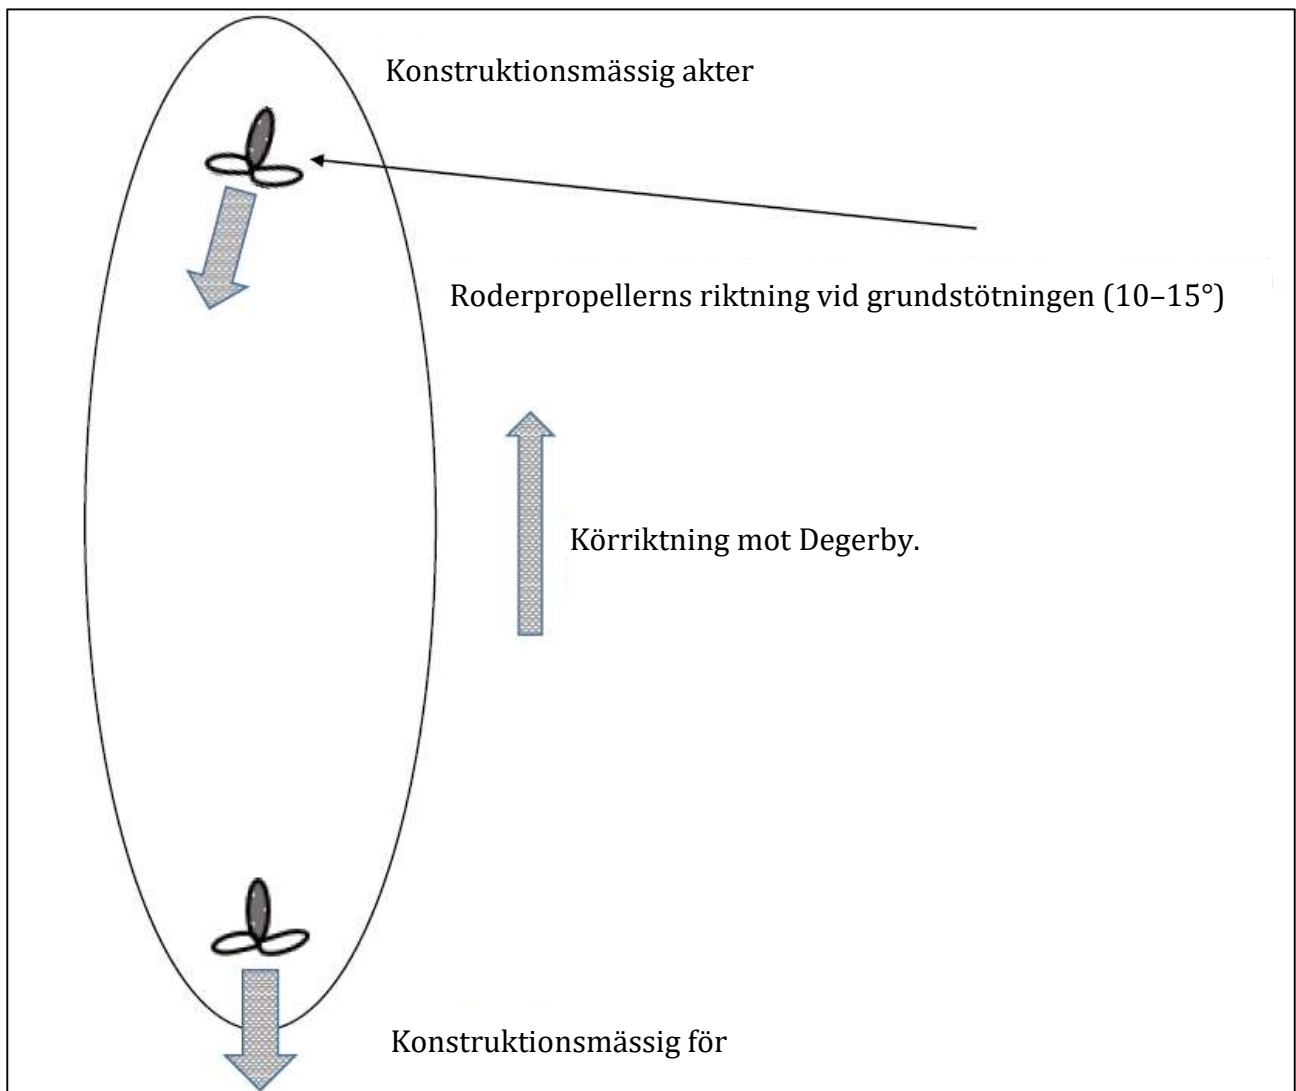
I samband med de inspektionsdykningar som genomfördes omedelbart efter olyckan upptäcktes det att den akre roderpropellern i fartygets färdriktning stod midskepps i förhållande till fartygets köllinje. Den främre roderpropellern var vriden 10-15° till höger. Detta var en följd av felet i roderpropellerns styrsystem som uppstod före kollisionen.

**Bild 24.** Positionerna för M/S Skarvens roderpropellrar sett ovanifrån på basis av de observationer som gjordes vid dykningsinspektionen efter kollisionen. (Bild: OTKES)

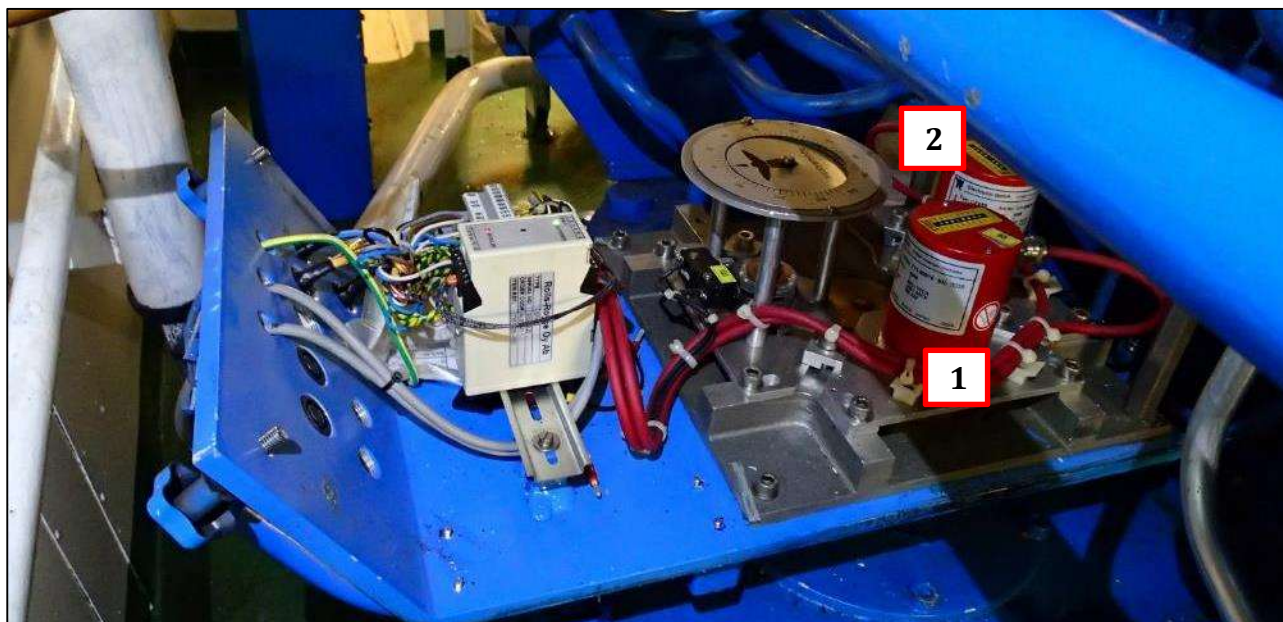
**Bild 26.** Kopplingsdosa X2 till givaren i Aquamaster-roderpropellern i M/S Skarvens akter, öppnad. De röda cylindrarna till höger i bilden är absolutgivarna som mäter roderpropellerns vinkel och vinkelns förändringshastighet. Den främre givaren (1) har kopplats till ACU-enheten och den bakre givaren (2) till TDI-övervakningsskärmarna. (Bild: OTKES)

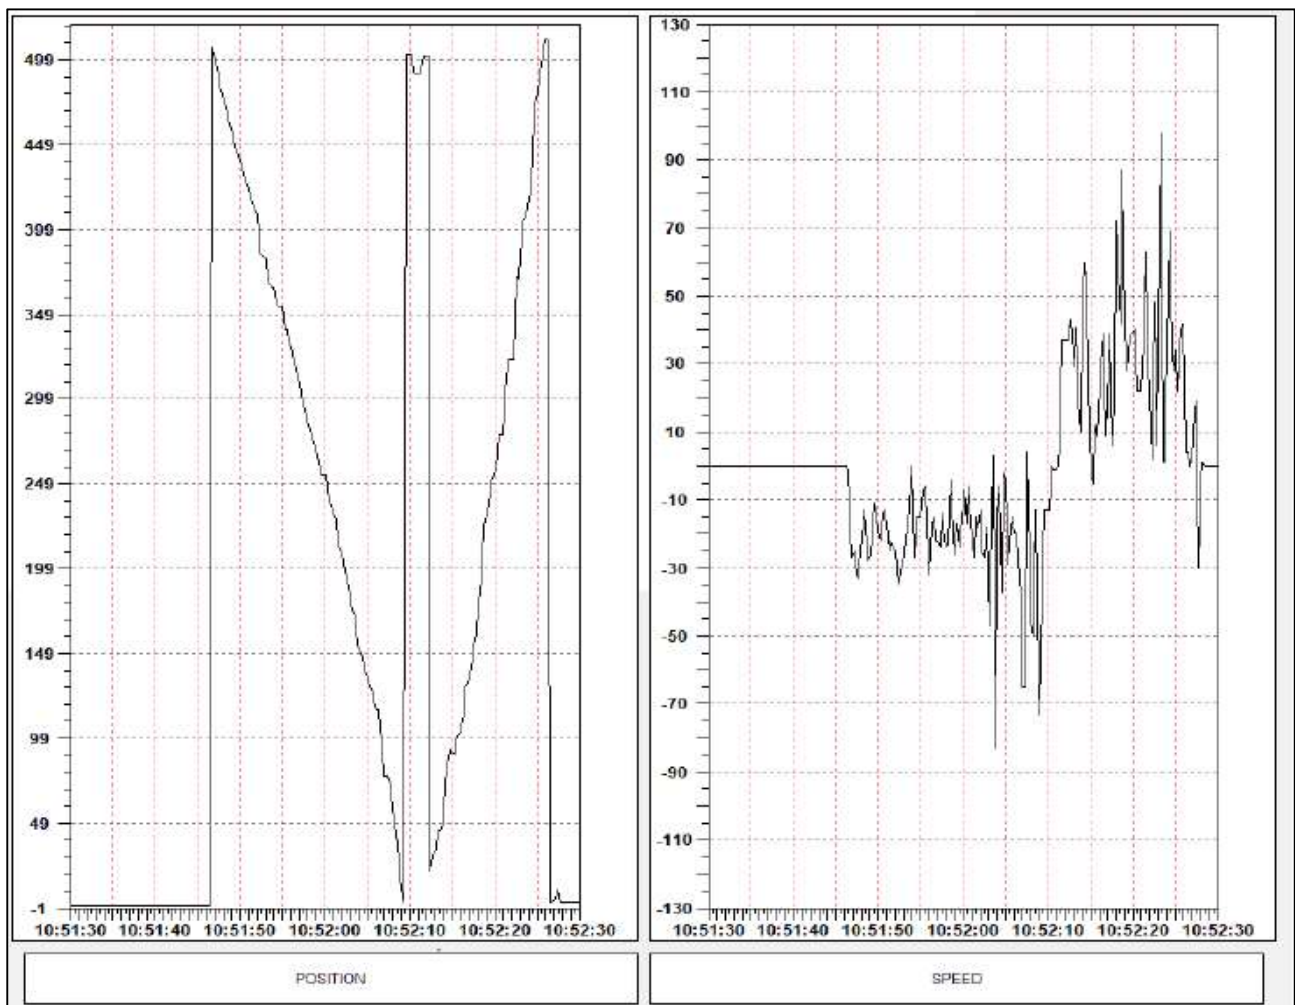
I testerna konstaterades givaren fungera felfritt och på det sätt som beskrivs av tillverkaren. Förutom i normala förhållanden testades givaren också uppvärmd och utsatt för vibrationer. Inte heller i dessa omständigheter konstaterades något fel i givarens funktion.

**Bild 33.** Till vänster positionsuppgiften för den testade absolutgivaren, dvs. en graf över signalen för vridvinkeln. Till höger en graf över vinkelns förändringshastighet. (Bild: OTKES/Vuo Automaatio Oy)
