## Tutkintaselostus

1/1994

### **M/S SALLY ALBATROSSin pohjakosketus Porkkalan edustalla 4.3.1994**

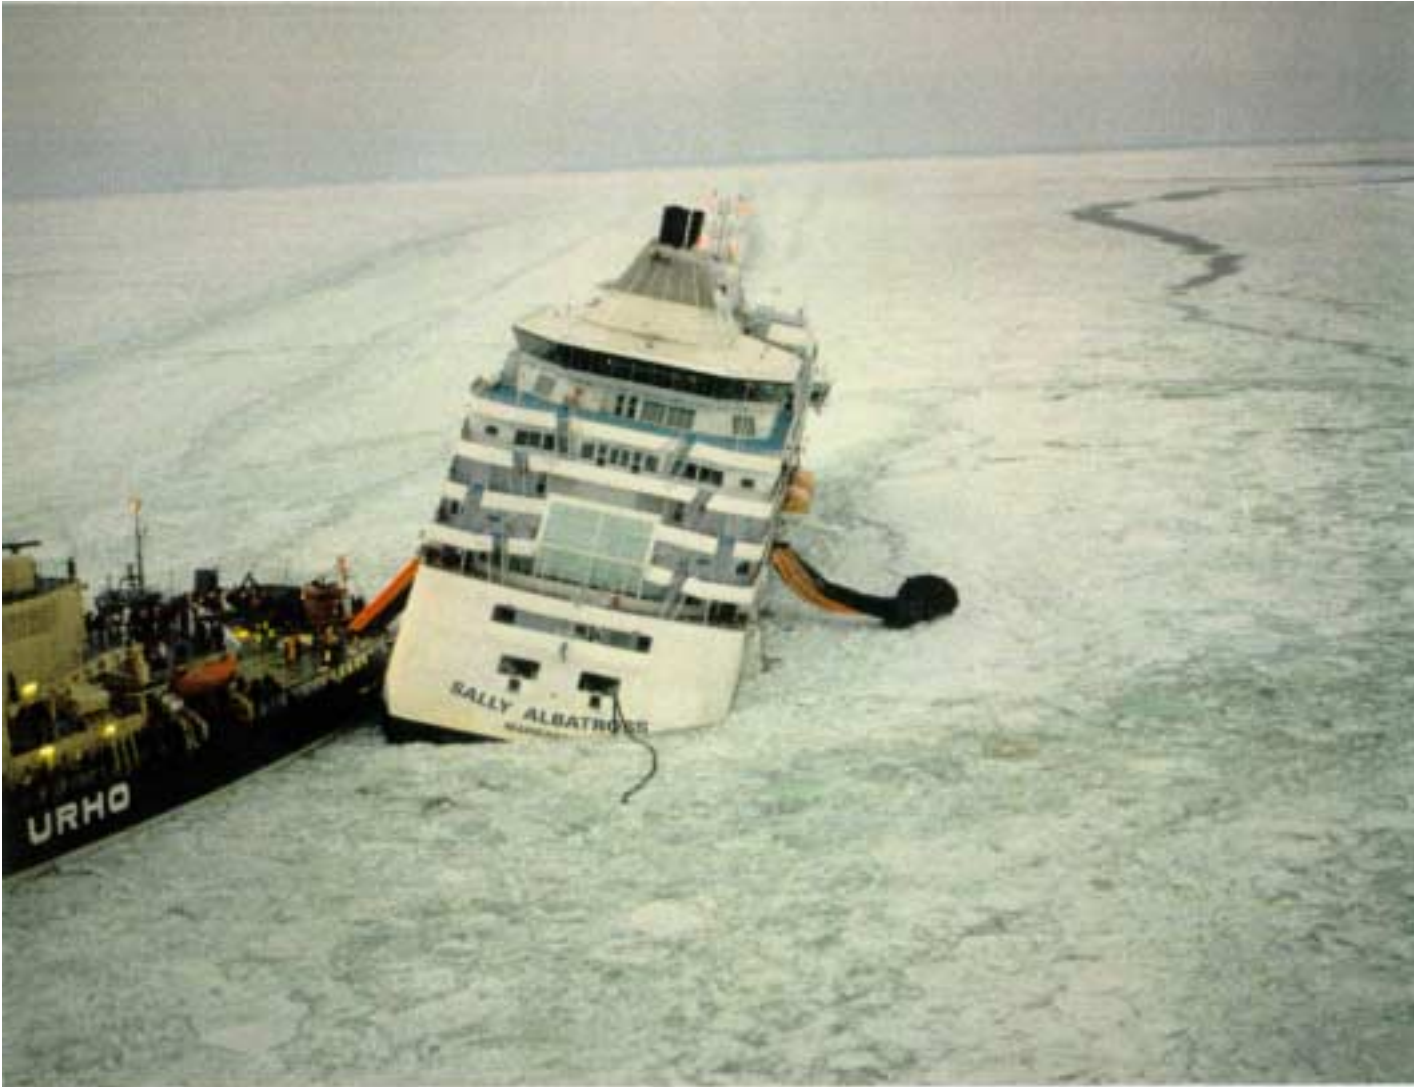
Noin klo 17 otettu valokuva, josta näkyy SALLY ALBATROSSin  
kallistuma

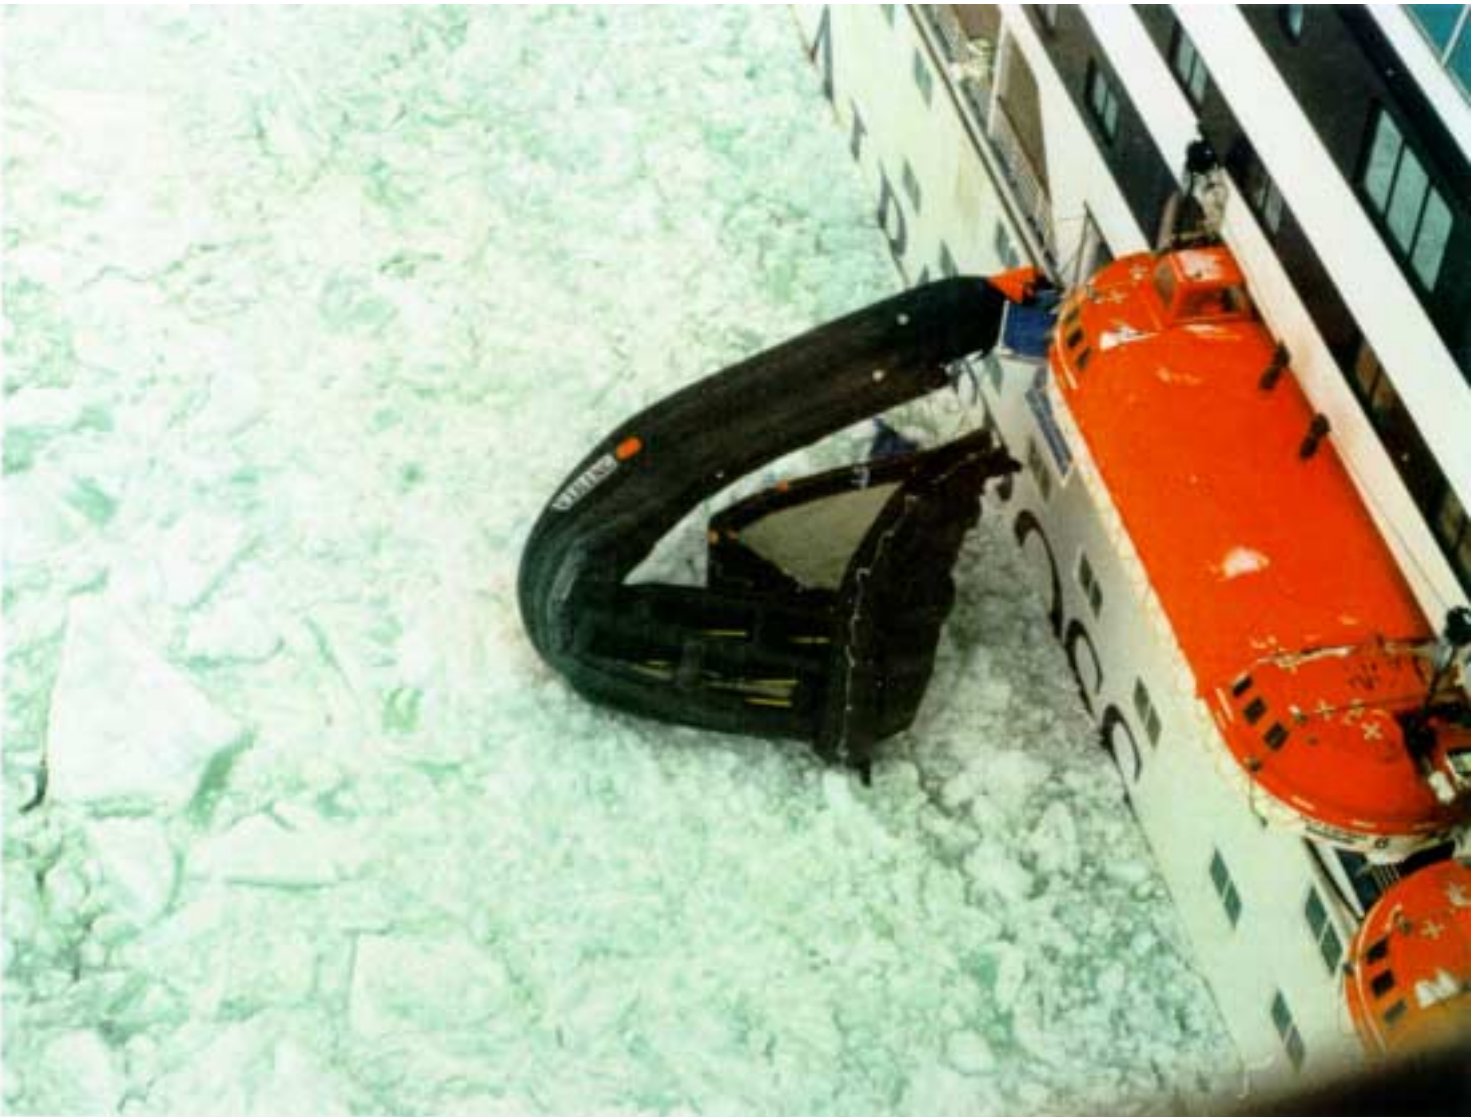
Oikeanpuoleisen liukuradan väärinpäin kääntynyt lauttaosa

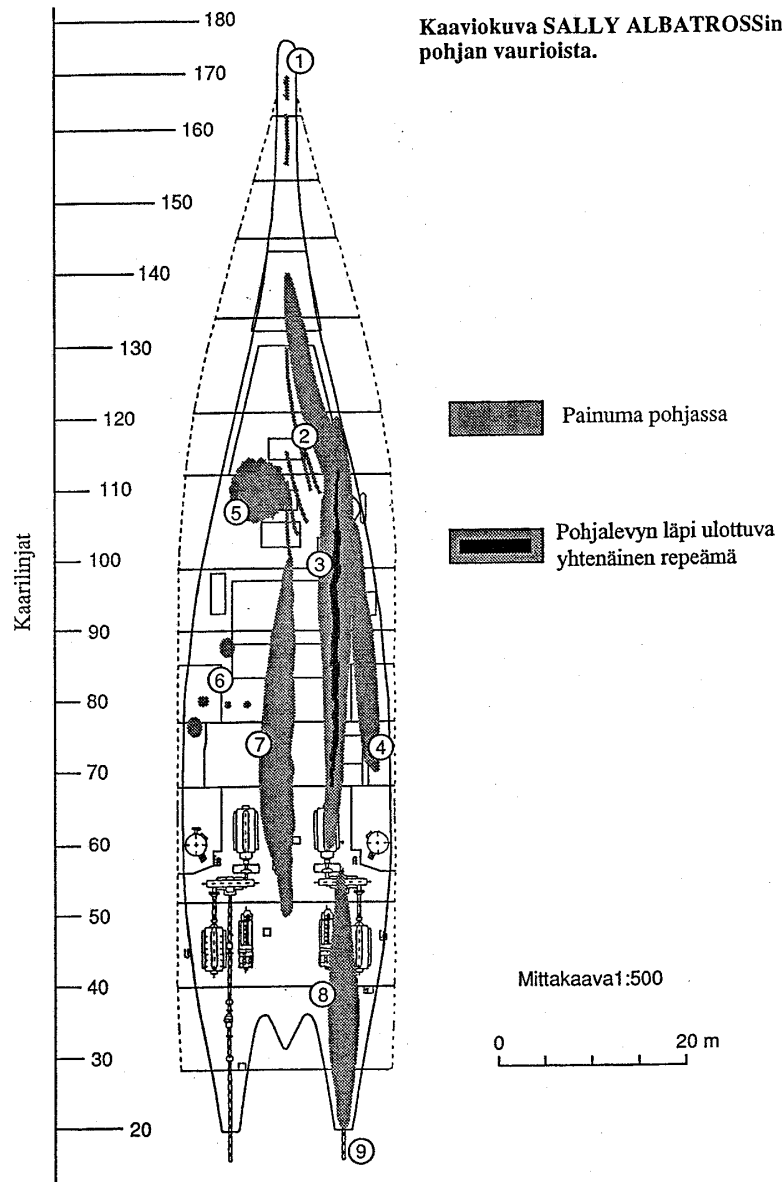
### Vaurioselostus

1. Kaarilinjojen 170 ja 155 välissä keulabulbissa painumia
2. Kaari 140:stä achterin suuntaan alkaa matala painuma, jossa repeämiä. Painuma pääosin keskilinjan Sb:n puolella, laajenee kiilamaisena ja yhtyy varsinaiseen pääuraan n 2 m kaaresta 120 achterin suuntaan. Painuma-alueella on pohjalevyssä repeytymiä.
3. Voimakkain pohjan painuma ja vaurioalue alkaa kiilamaisena kaaren 120 kohdalla Sb:n puolella. Alkukohta on n 5,7 m keskilinjasta Sb:n puolella. Painuma päättyy kiilamaisena kaaren 60 kohdalla laivan keskilinjasta n 5 m Sb:n puolella kaartuen loppupäässä hieman keskilaivan suuntaan. Painuman koko pituus on n 46 m. Syvimmillään painuma on n 80-100 cm. Painuman leveys on kaaren 105 kohdalla n 3 m, kaarien 95-100 keskivaiheilla n 3,5 m. Syvyys tällä alueella on n 1 m. Kaaren 85 kohdalla painuman leveys on n 2,6 m ja syvyys n 70 cm.

9. Sb:n puoleisen potkurin siivekkeet vaurioituneet.

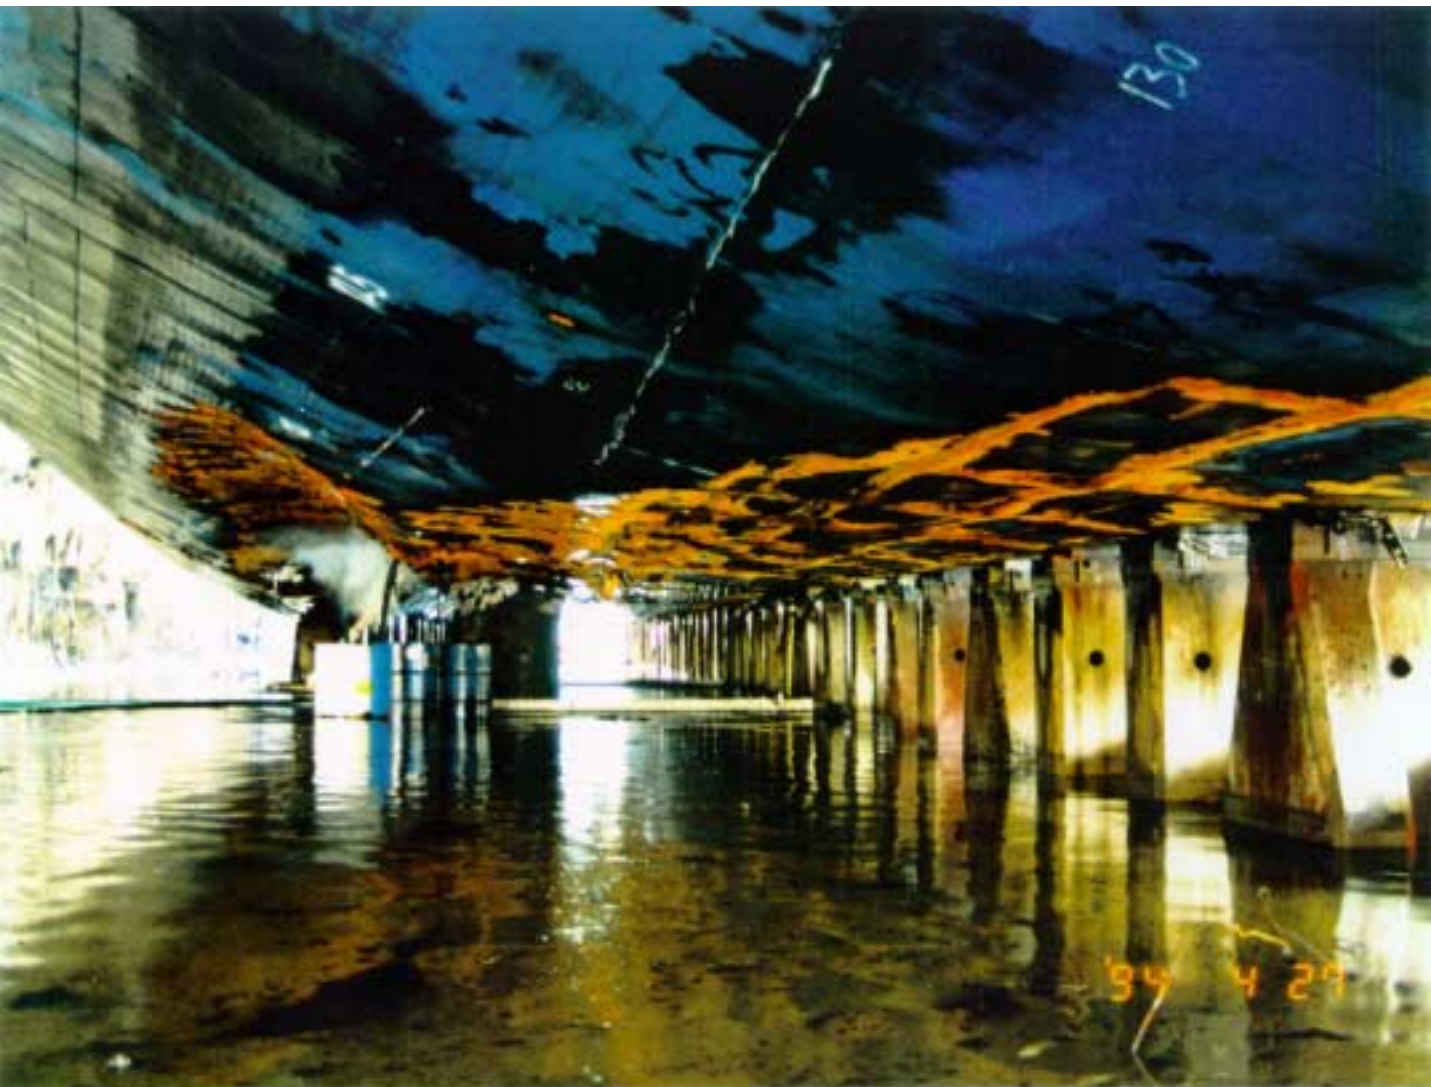
SALLY ALBATROSSin pohjan keskilinjän oikealla puolella olevia vaurioita  
Holvimaisen päävaurion alku näkyvissä kuvassa vasemmalla

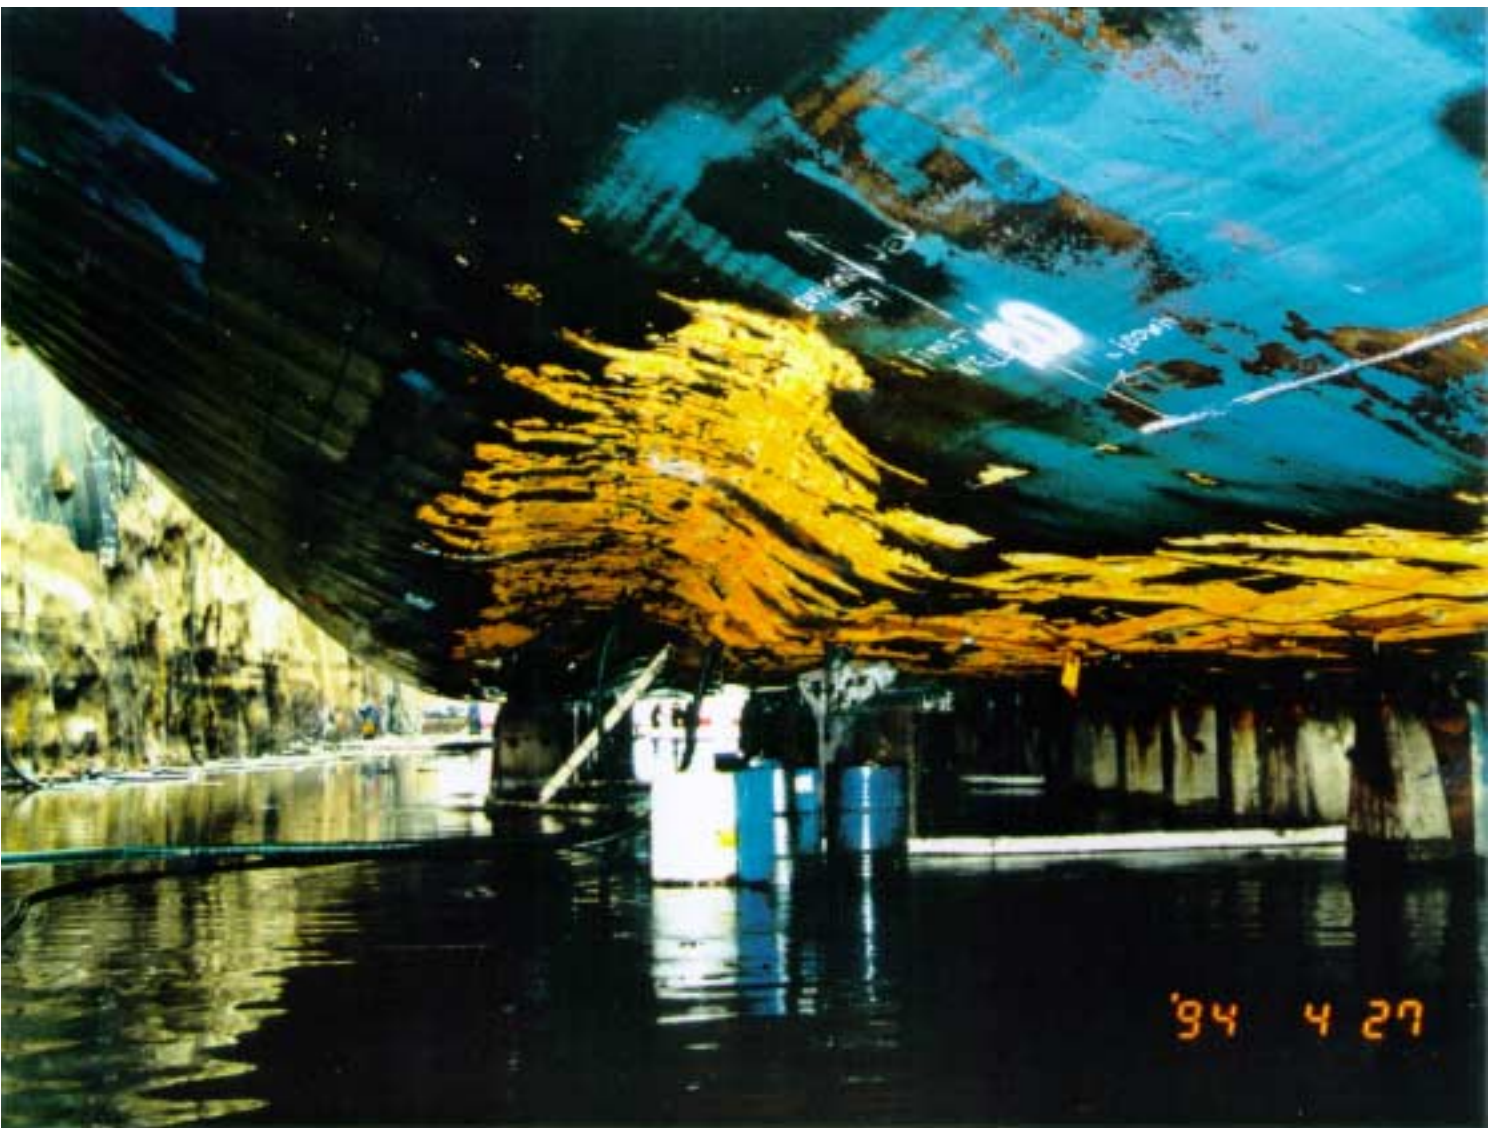
Päävaurion alkukohta pohjan oikeanpuoleisella sivustalla

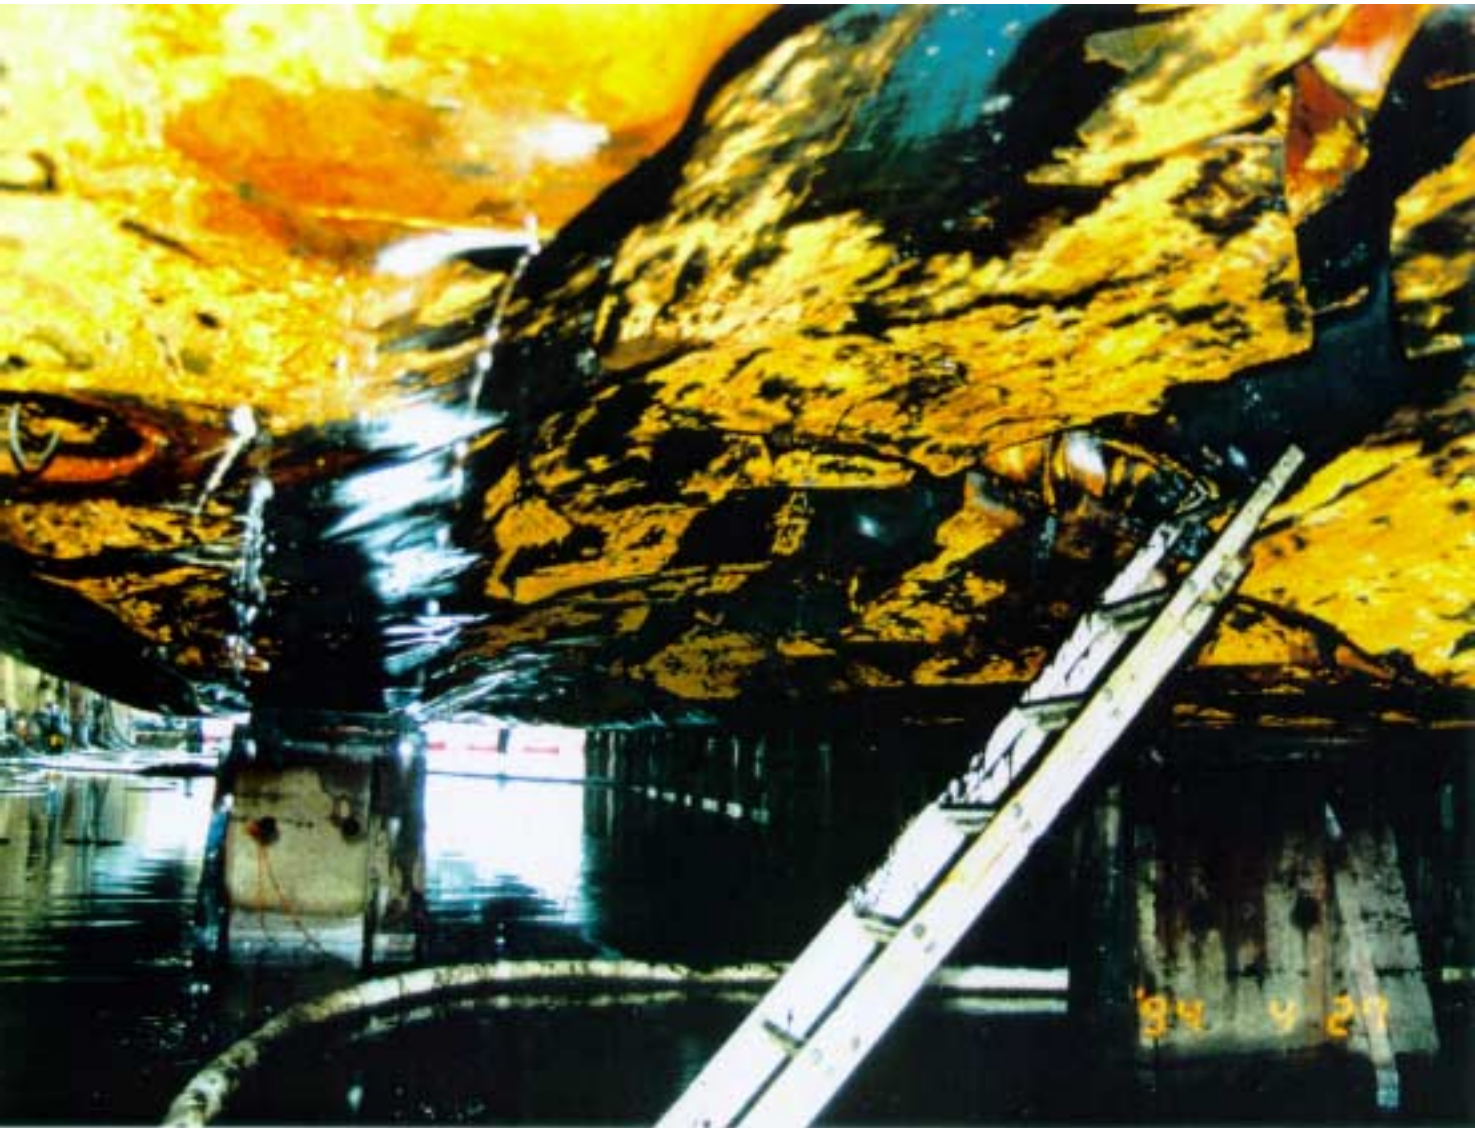
Päävauriossa olevaa yhtenäistä repeämää perän suuntaan kuvattuna

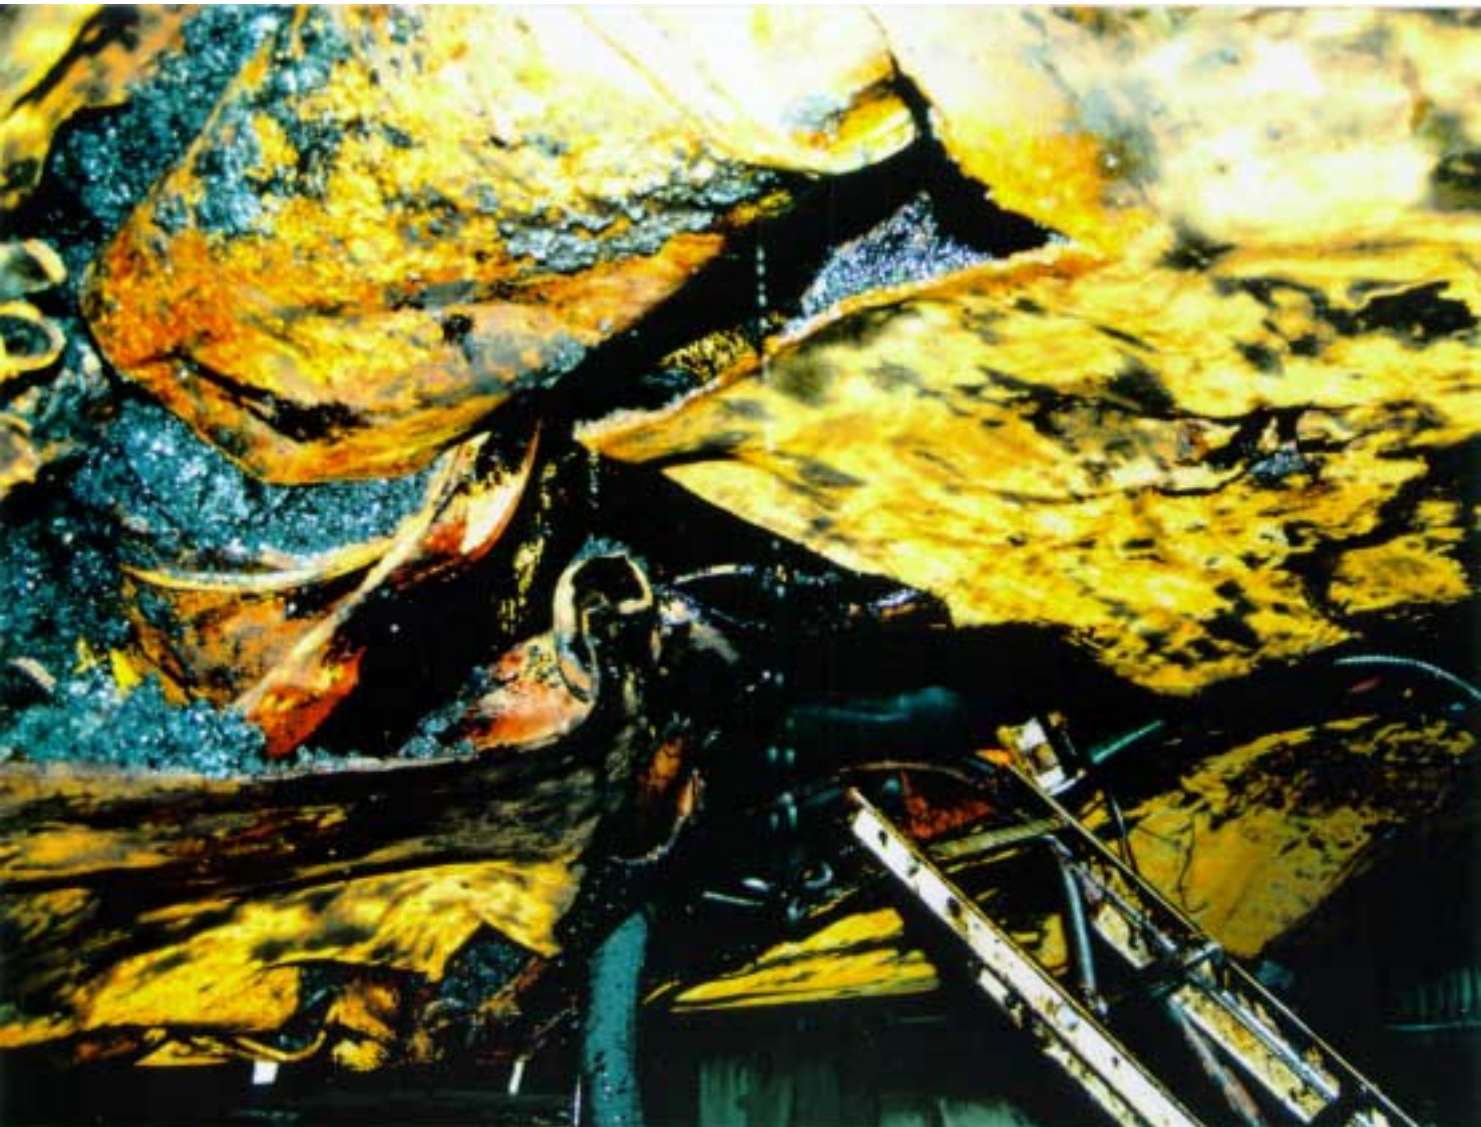
Lähikuva päärepeämästä

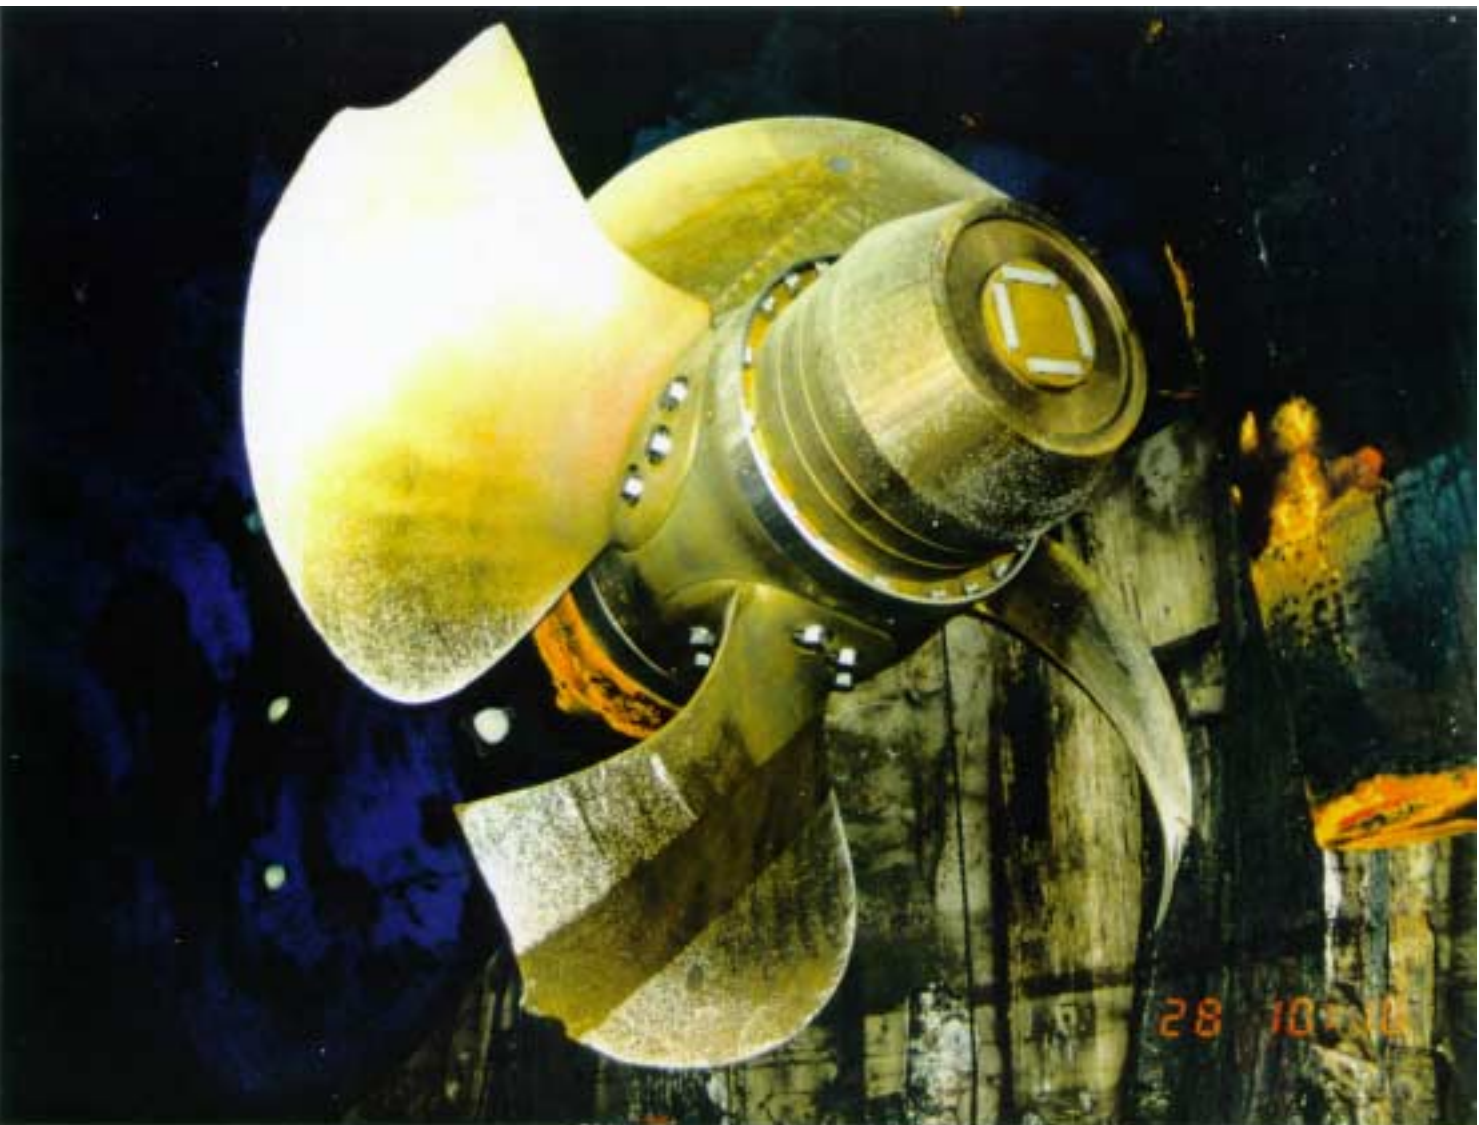
Oikeanpuoleisen potkurin siivekkeiden vaurioita

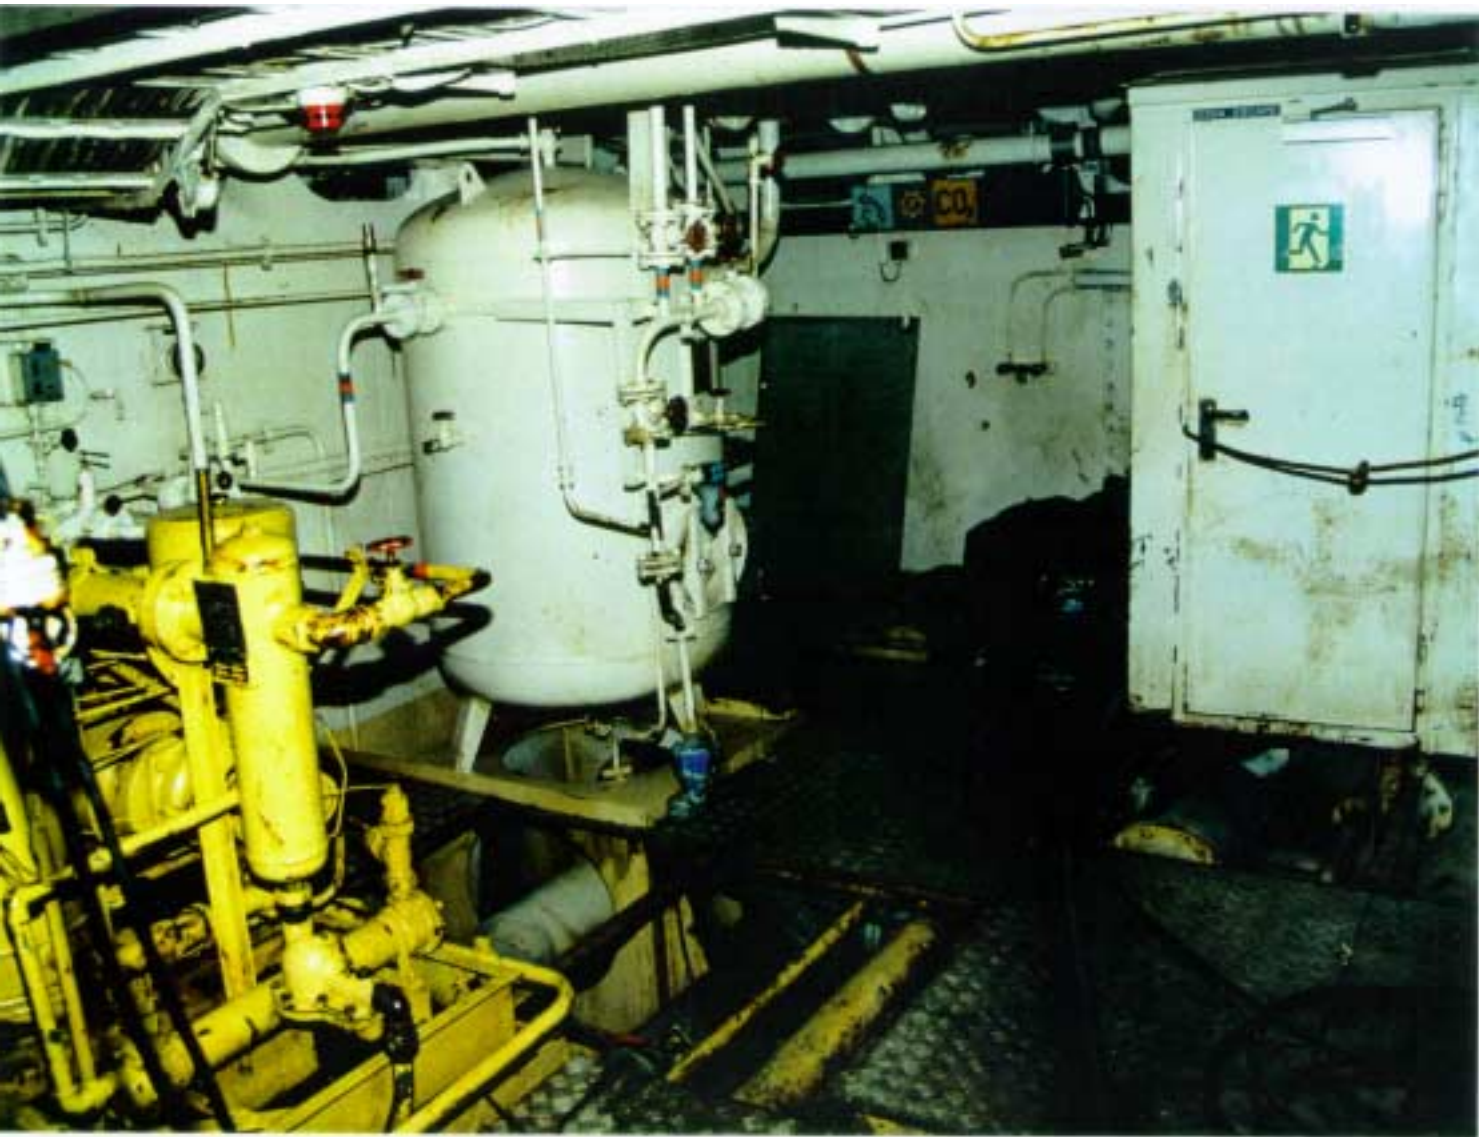
SALLY ALBATROSSin separaattorihuoneen lattia miesluukun kohdalta avattuna

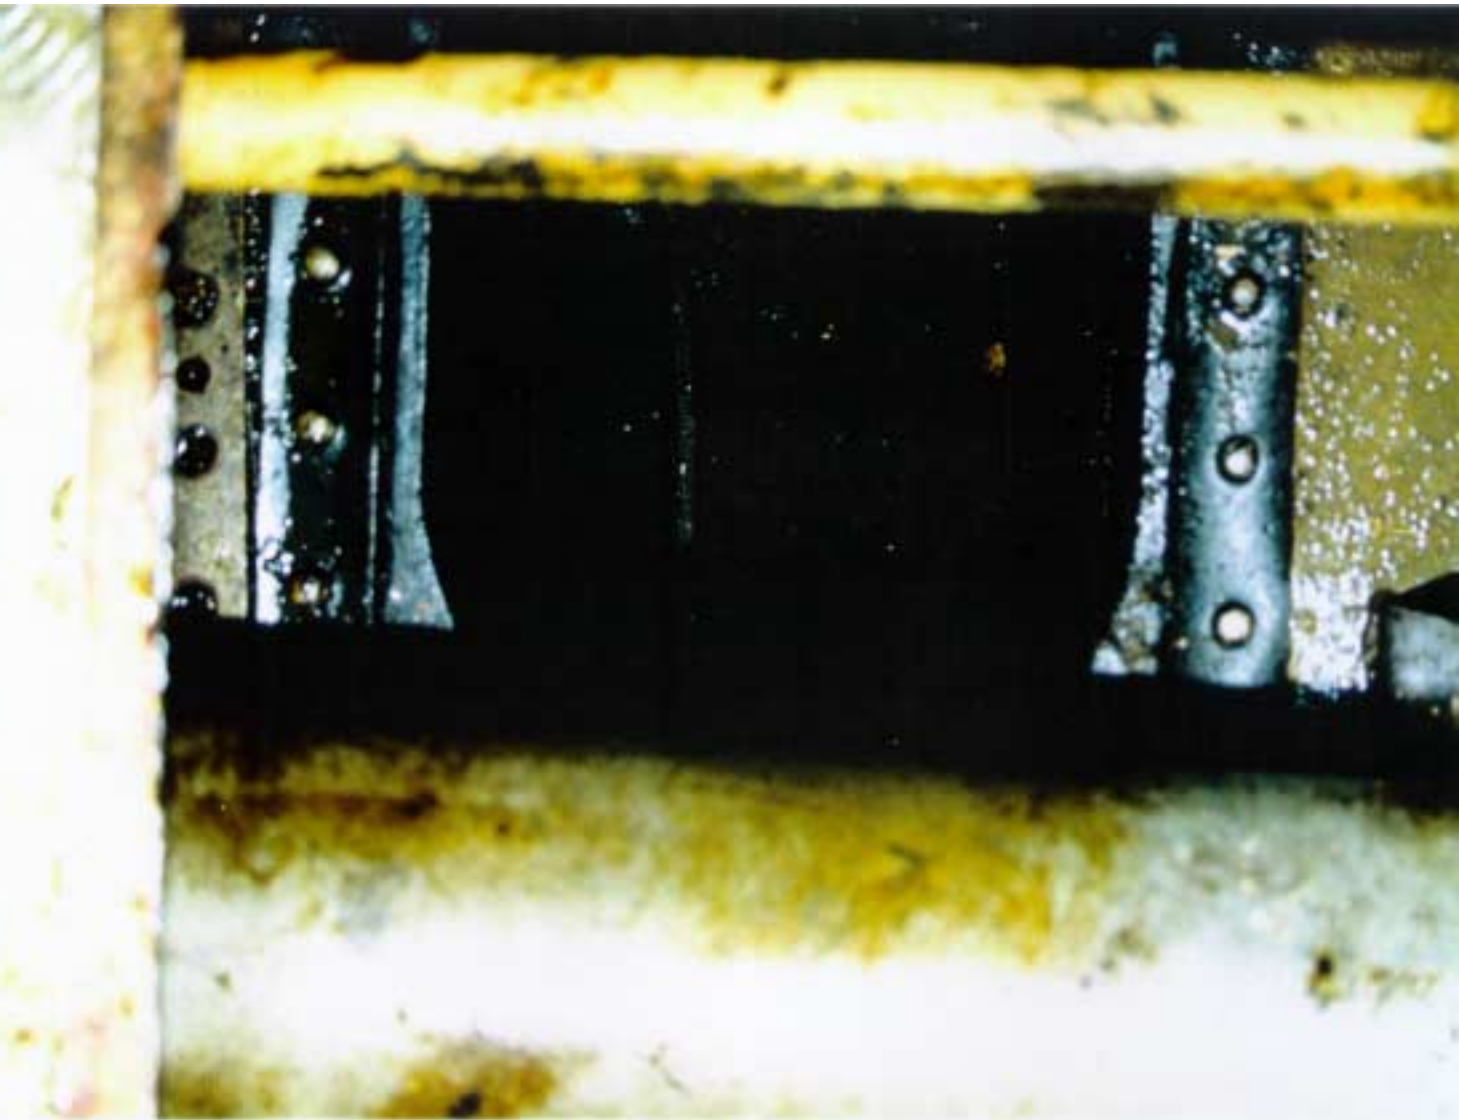
Avatun miesluukun läpi otettu kuva. Pohjan repeämästä näkyy telakka-altaan pohja

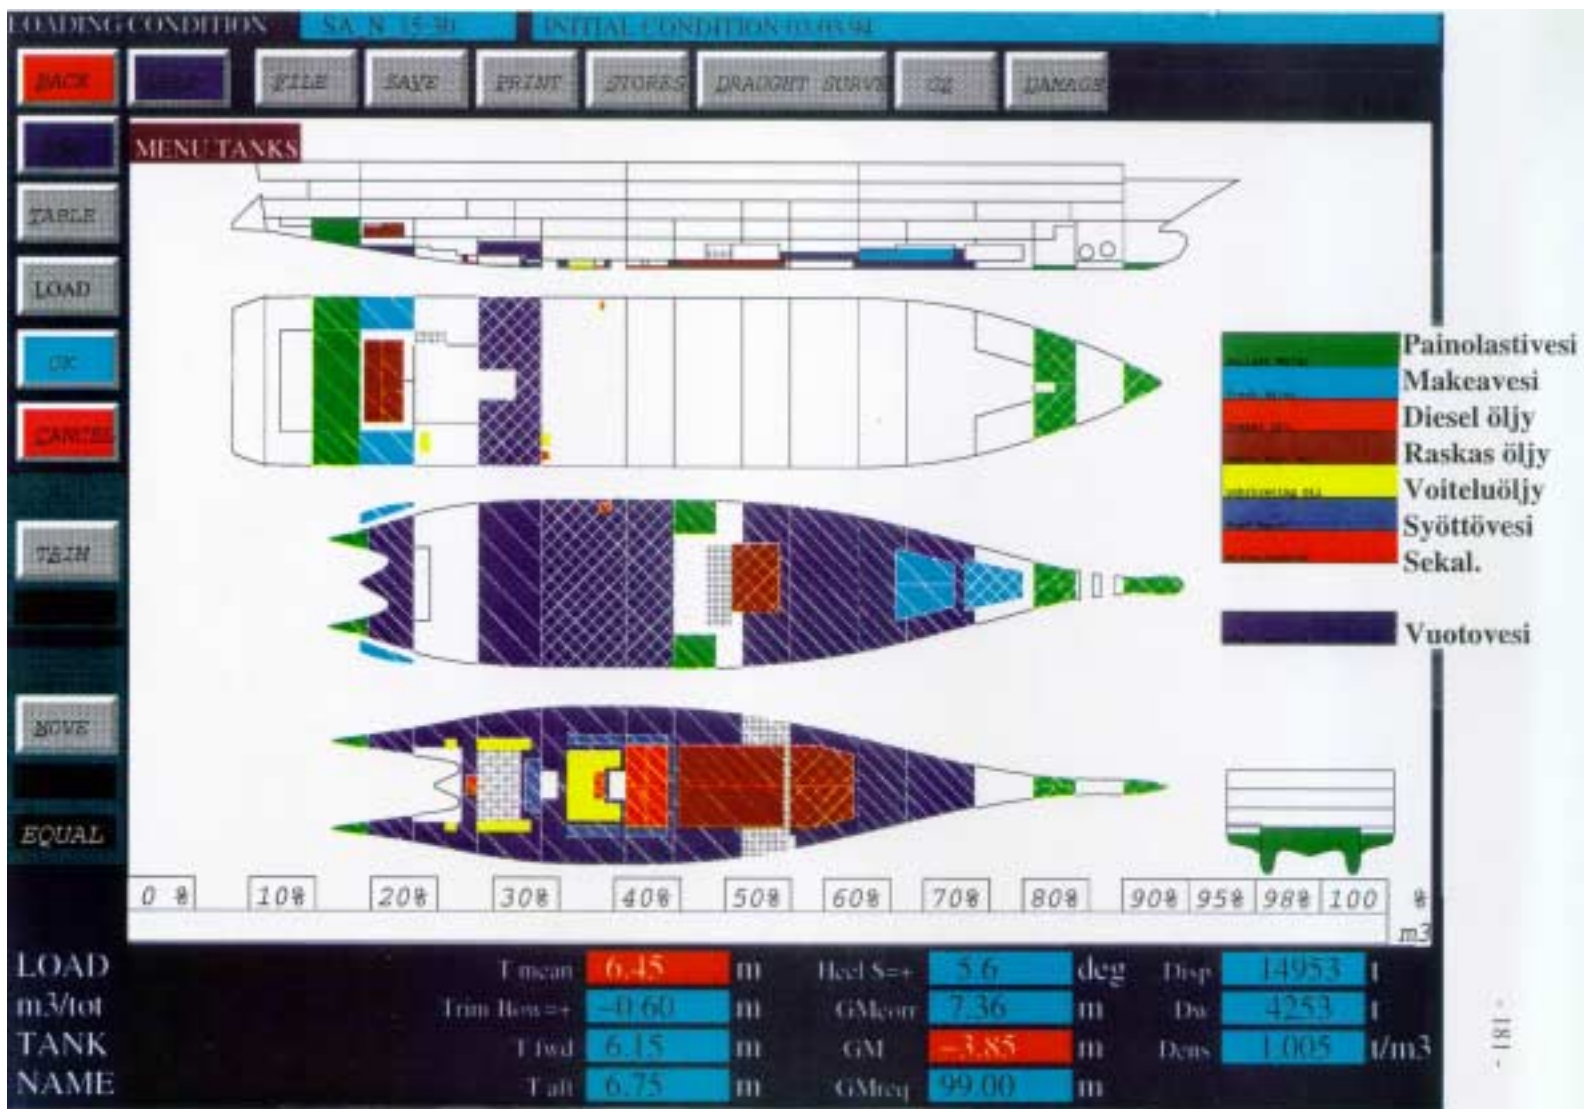
Analyysin mukaan kallistuman jatkuva lisääntyminen johtui siitä, että vettä tuli myös 1. ja 2. kannen osastoihin. Ensimmäisen kannen matkustaja- ja miehistötiloissa havaittiin jo ensimmäisen tunnin aikana vettä, joka luultavasti tuli alapuolella olleista, vaurioituneista osastoista ylivuotoputkien kautta. Aluksen 2. kannen kautta tapahtui ylivuoto pumppuhuoneeseen koneistotiloihin johtavan portaikkoa pitkin. Tästä on havaintoja noin klo 17 aikoihin. Myöhemmin miehistön jo jätettyä aluksen tapahtui luultavasti ylivuoto 2. kannelle miehistötiloihin ylemmän peräkonehuoneen täytyttyä. Tämä ylivuoto tapahtui portaikosta, joka johtaa konehuoneeseen keskilaivalla.

Arvio Sally Albatrossin vuototilanteesta n. klo 15.30  
tankkien lastaustilanne ja vuoto-osastot
