# Sammanstötning mellan fritidsbåtar på Erstan 3.8.2019

## FÖRORD

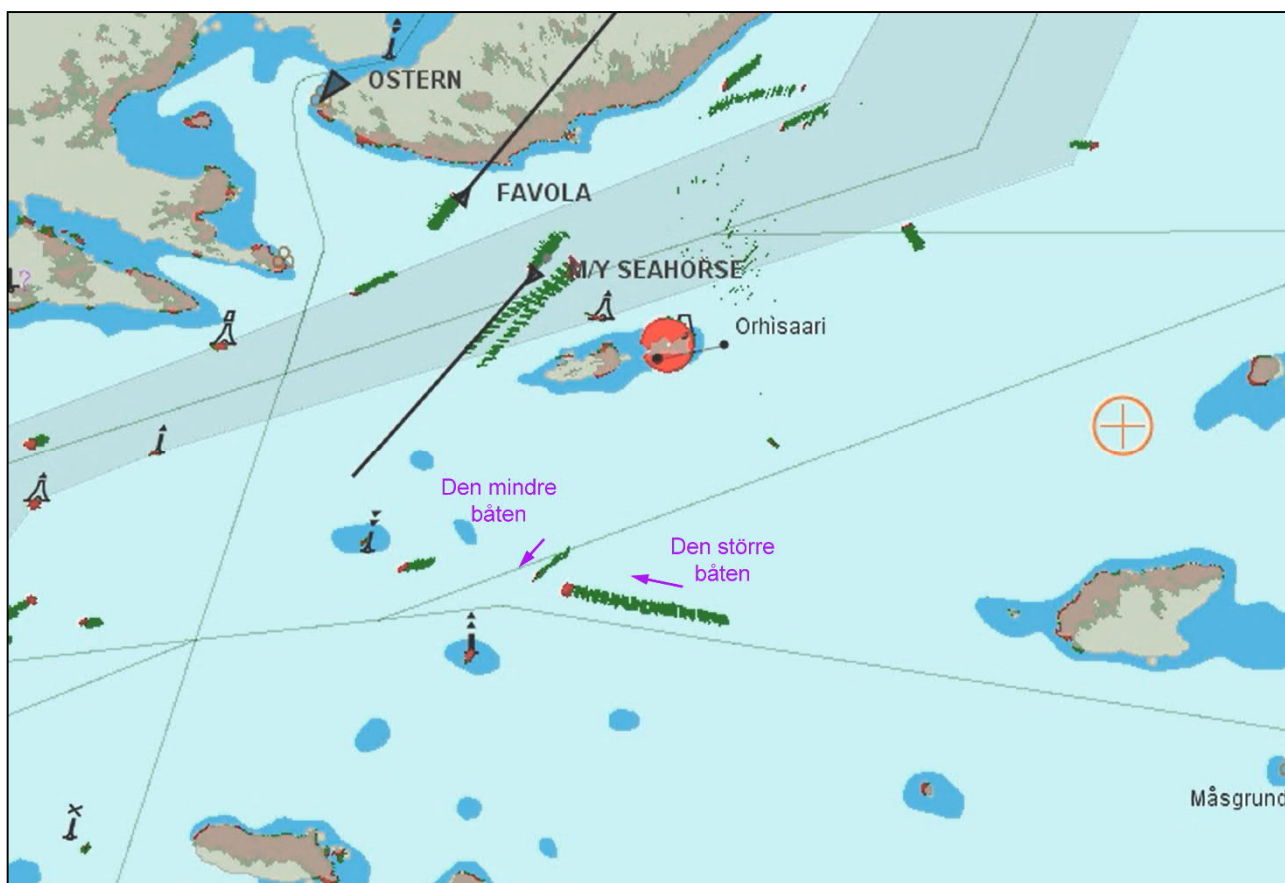
Bild 1. Radarbild från VTS, där båtarna som var inblandade i olyckan befann sig 10 sekunder före kollisionen. På bilden syns båtarna som röda punkter och spåret som radaruppföljningen lämnat som en grön svans. (Bild: Archipelago VTS, anteckningar OTKES)

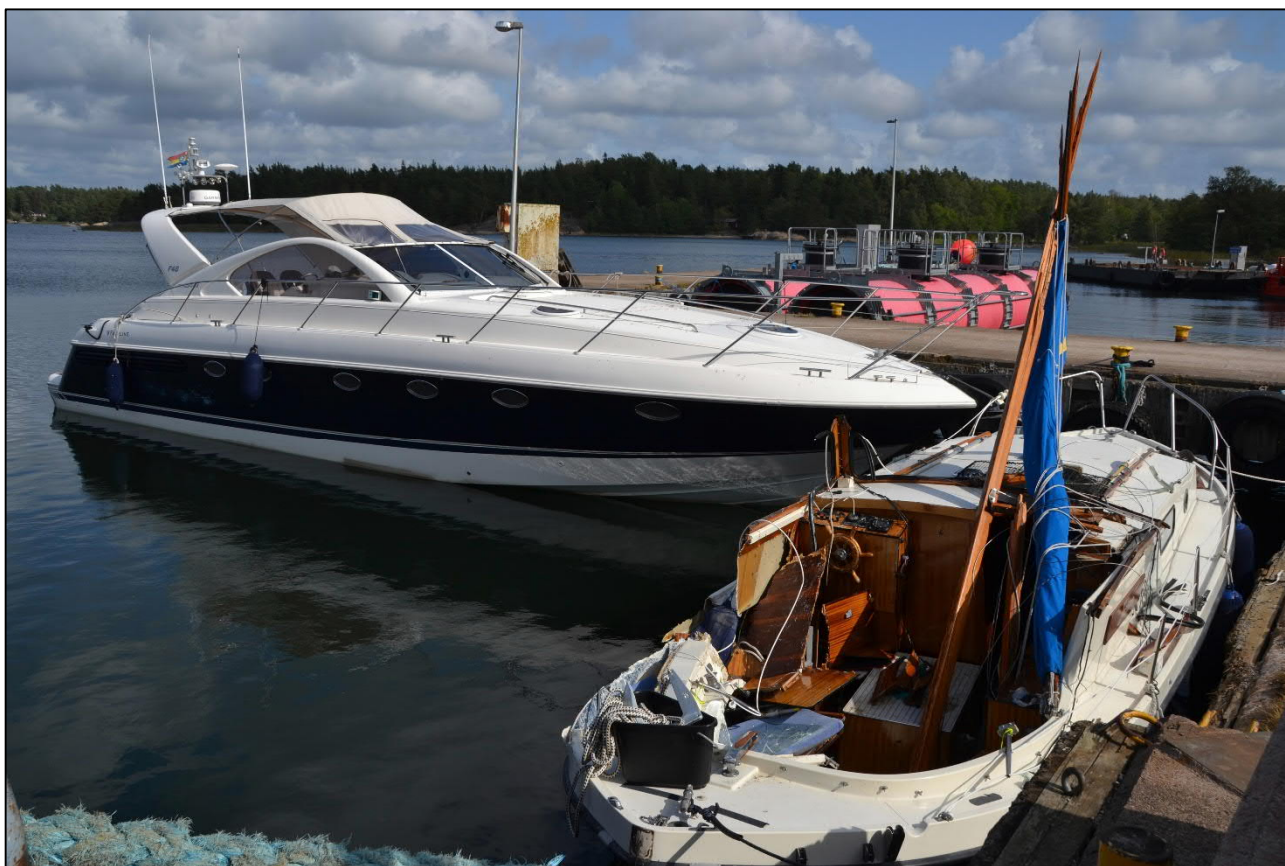
Bild 2. Båtarna som var inblandade i olyckan har bogserats till hamn. (Bild: OTKES)

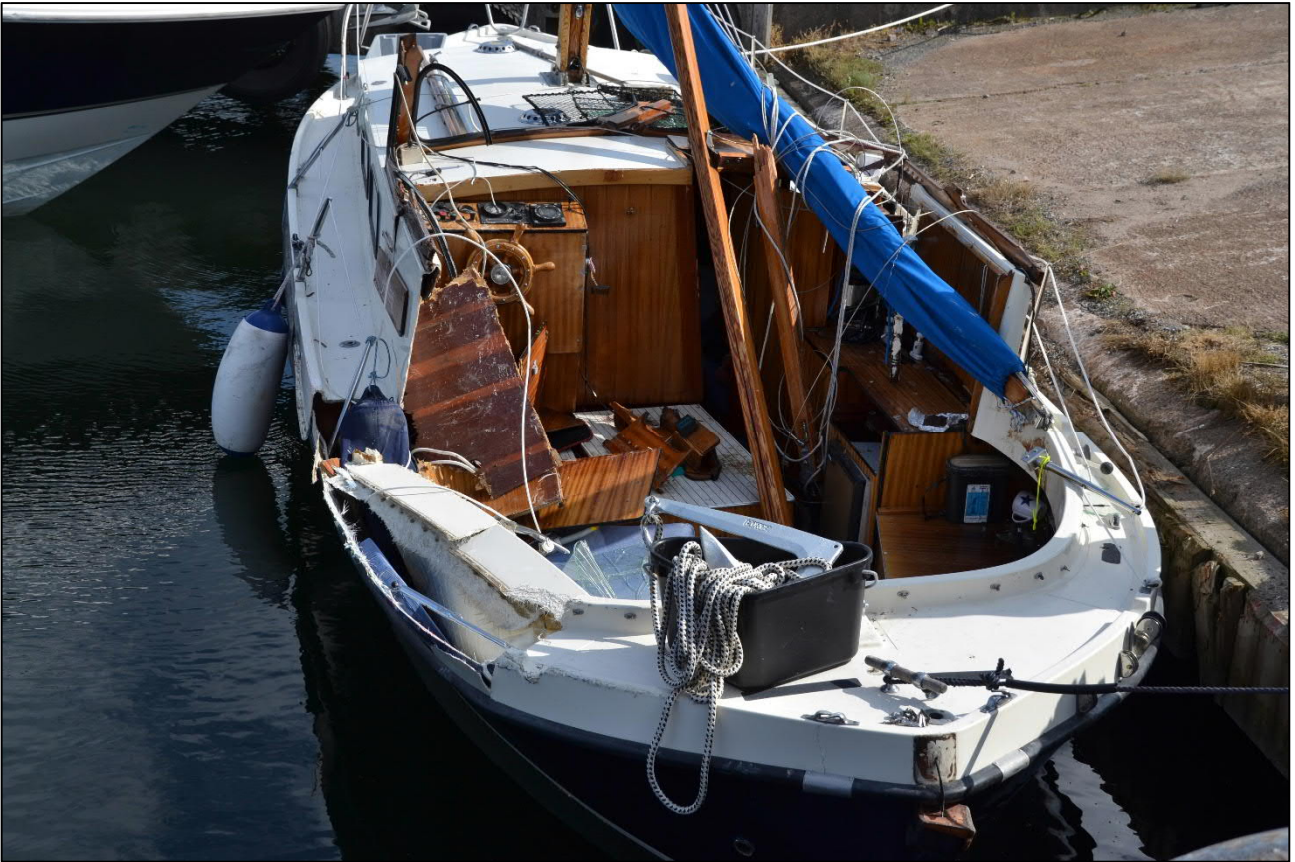
Den större båtens för stötte ihop med den mindre båten bakifrån från vänster vid styrhyttens bakre kant. Den större båtens för trängde upp på den mindre båten till cirka tre fjärdedelar av

båtens längd och bröt sönder den mindre båten sida samt väggen och taket till den upphöjda styrhytten bakom kajutan. Efter kollisionen gled den större båten sannolikt tillbaka ner i vattnet via den mindre båten akter.

mindre båtens vänstra sida krossades vid bakre däck och styrhytten och båtens skrov fick en spricka som sträckte sig nästan ända ner till vattenlinjen. Styrhyttens tak lossnade. Olyckan orsakade inga miljöskador.

Bild 3. Skadorna på den mindre båten. Kollision bakifrån från vänster. Styrhyttens takkonstruktion har lossnat och finns inte med på bilden. (Bild: OTKES)

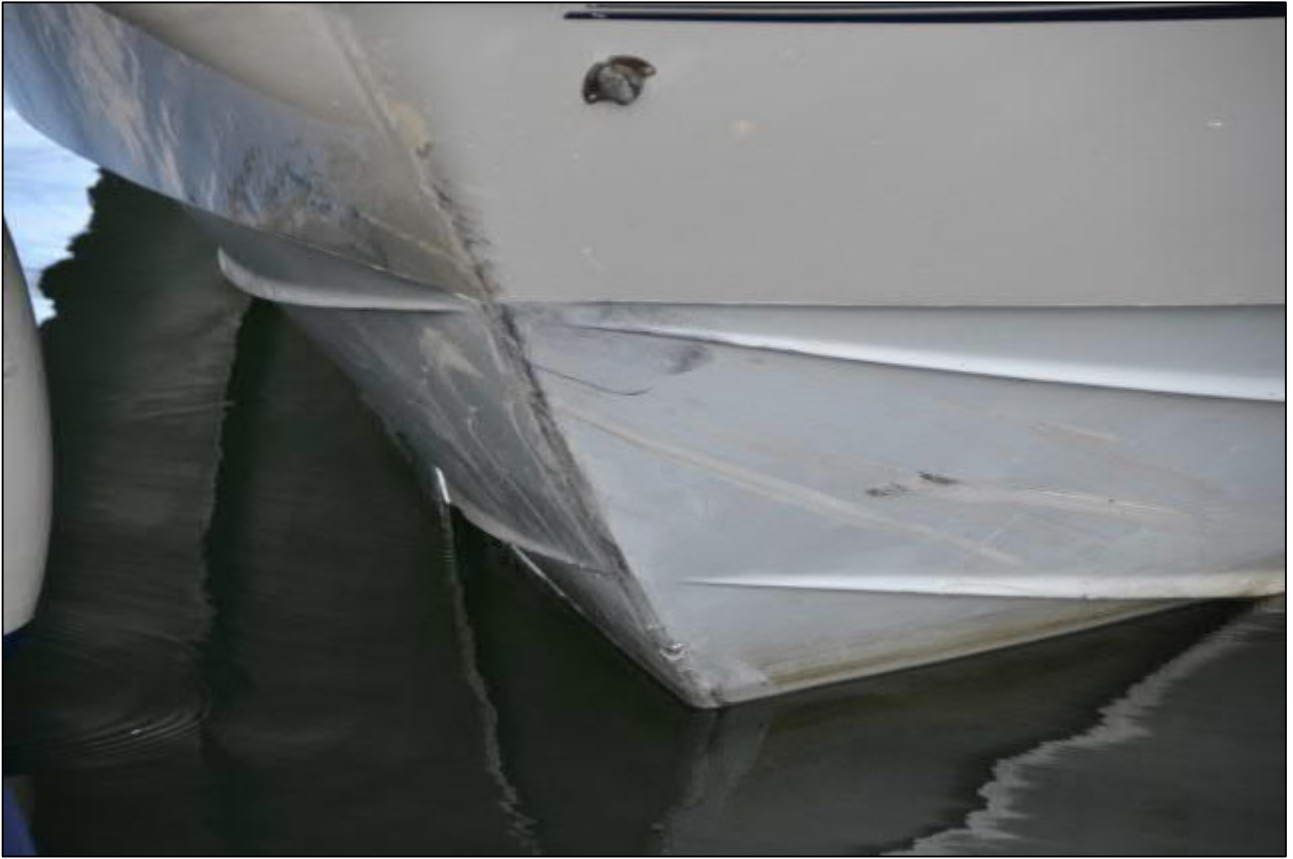
Den större båten fick små skador i skrovet vid kollisionen. Dessutom trasslade en aluminiumstång in sig kring propelleraxeln. Stången kom uppenbarligen från den mindre båtens textiltak, som förstärkts med en aluminiumbåge och flög i vattnet vid kollisionen. Den

Bild 4. Skadorna på den större båten var små. Skadorna sträckte sig från fören till båtens botten längs cirka tre fjärdedelar av förens längd. (Bild: OTKES)

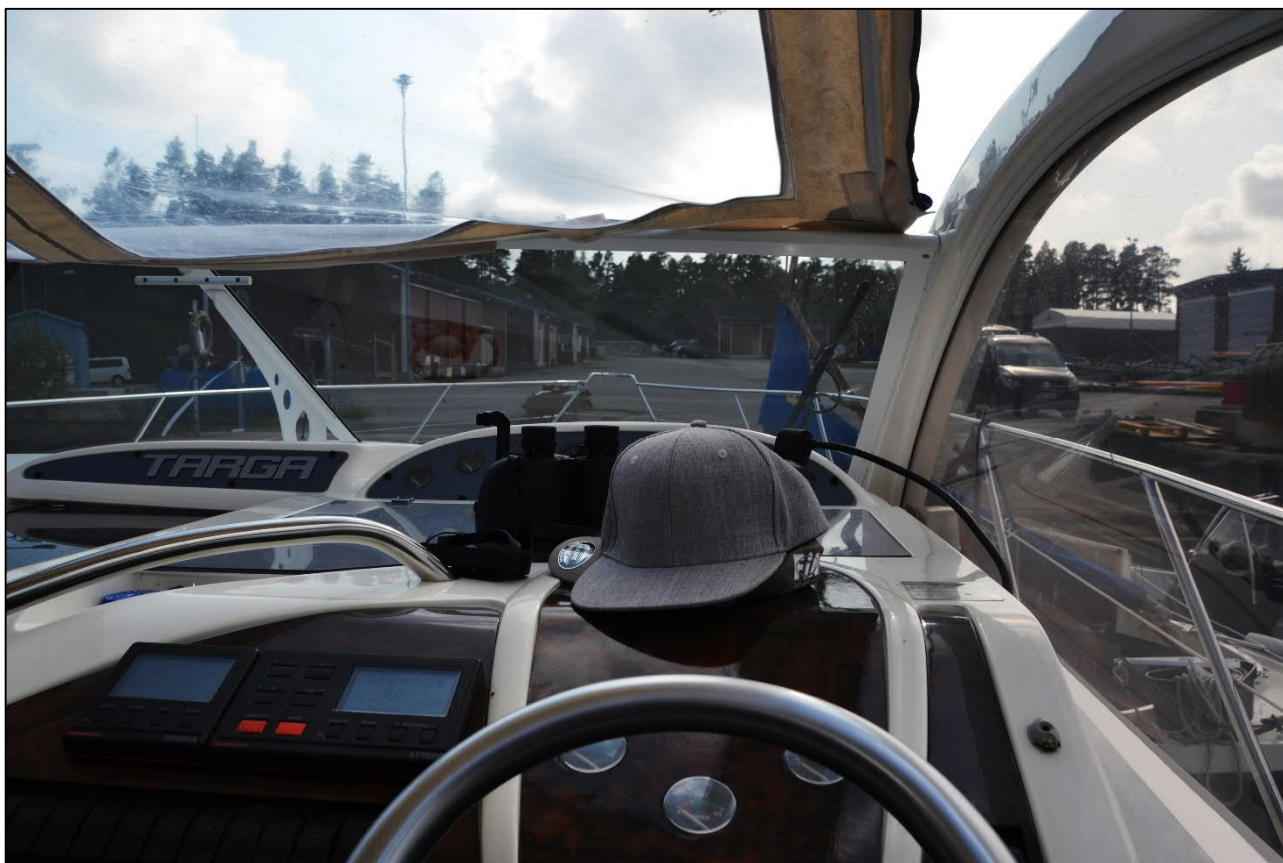
På bild 5 syns vyn från den större båtens förarsäte. Vid olyckstidpunkten var styrhyttens tak på plats. Takets främre kant trycktes in en aning vid kollisionen. Pelaren i styrhyttens vindruta skymmer sikten. Vindrutan lutar kraftigt och glasen är utsatta för reflektioner. Det långa fördäcket skymmer sikten i viss grad vid den främre sektorn. Dessa faktorer påverkar utkiken.

Bild 5. Bild av vyn från den större båtens förarsäte (Bild: OTKES)

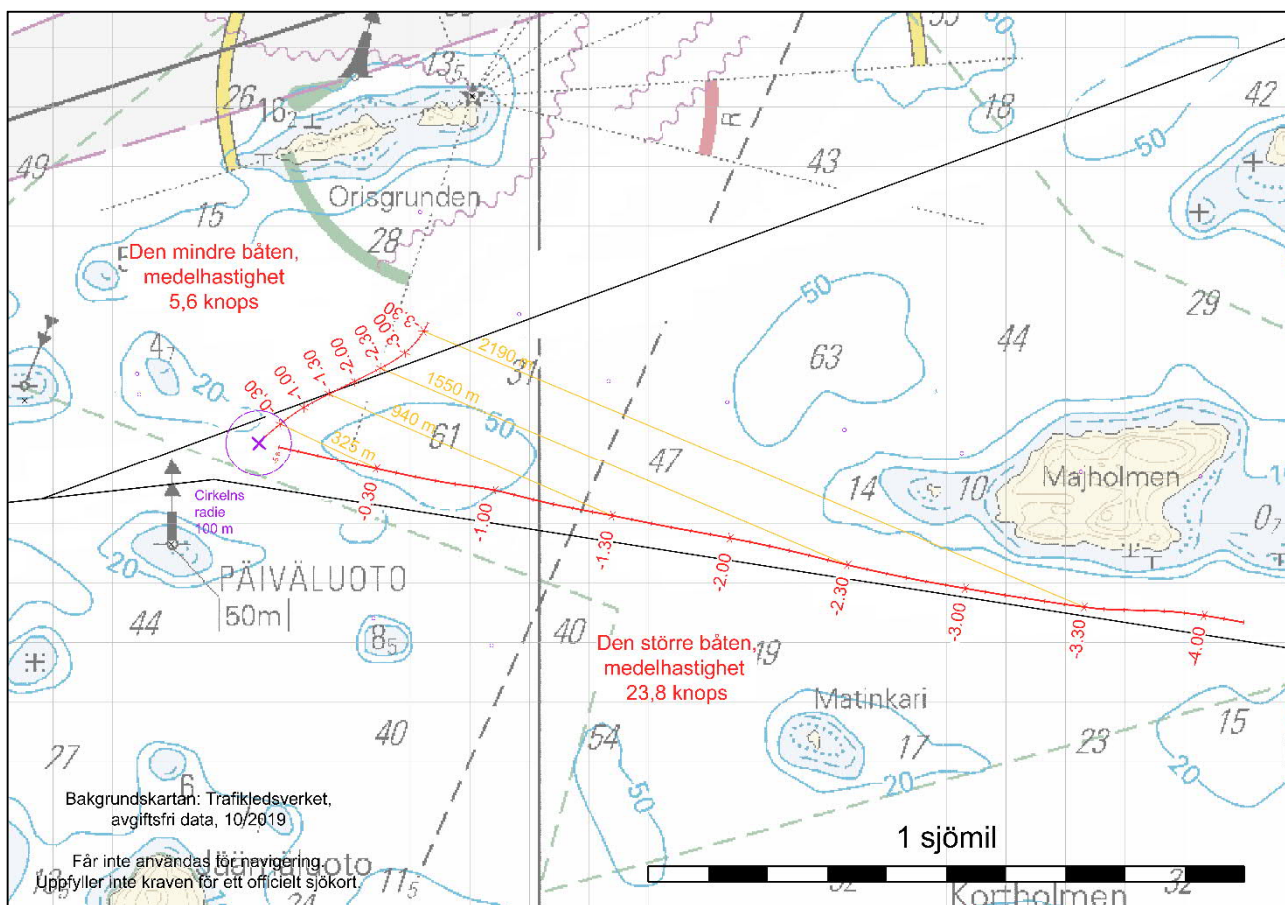
Den mindre båten närmade sig korsningspunkten för båtarnas kurs efter Orhisaari utan att väsentligt ändra sin riktning (bild 7 sidan 21). Båtarnas färdriktningar förenades i en flack vinkel mellan Orhisaari och Päiväluoto så att den mindre båten närmade sig den större båten från höger i båtens färdriktning (bild 1). Sett från den mindre båten närmade sig den större båten bakifrån från vänster. När den mindre båten närmade sig ön Sjalö riktade personerna i båten sin huvudsakliga uppmärksamhet mot den främre sektorn. Person B som befann sig i styrhytten hade i sista stund upptäckt den större båten som snabbt kom närmare. Person B hann skrika en varning, och därefter skedde kollisionen efter några sekunder.

mellan båtarnas kurser förblev så gott som oförändrad när båtarna närmade sig varandra. Med dessa kurser innebär det i praktiken att båda båtarna befann sig i varandras synfält som ganska orörliga, statiska objekt. Detta gör det svårare att upptäcka objekten. Samtidigt ökar risken för att båten som närmar sig hela tiden eller under långa perioder är skyddad av styrhytten. Med stöd av bild 7 kan det konstateras att avståndet mellan båtarna var 325 meter 30 sekunder före kollisionen.

Bild 7. Granskning av förhållandet mellan båtarnas kurser utförd med hjälp av VTS-radar- och kartdata. Bärningen mellan båtarna förblev oförändrad när båtarna närmade sig varandra. Om kompassbärningen till ett fartyg som närmar sig inte förändras märkbart ska det anses finnas risk för kollision. Mätenheten på bilden är nautiska mil = 1,852 km. (Bild: Trafikledsverket)

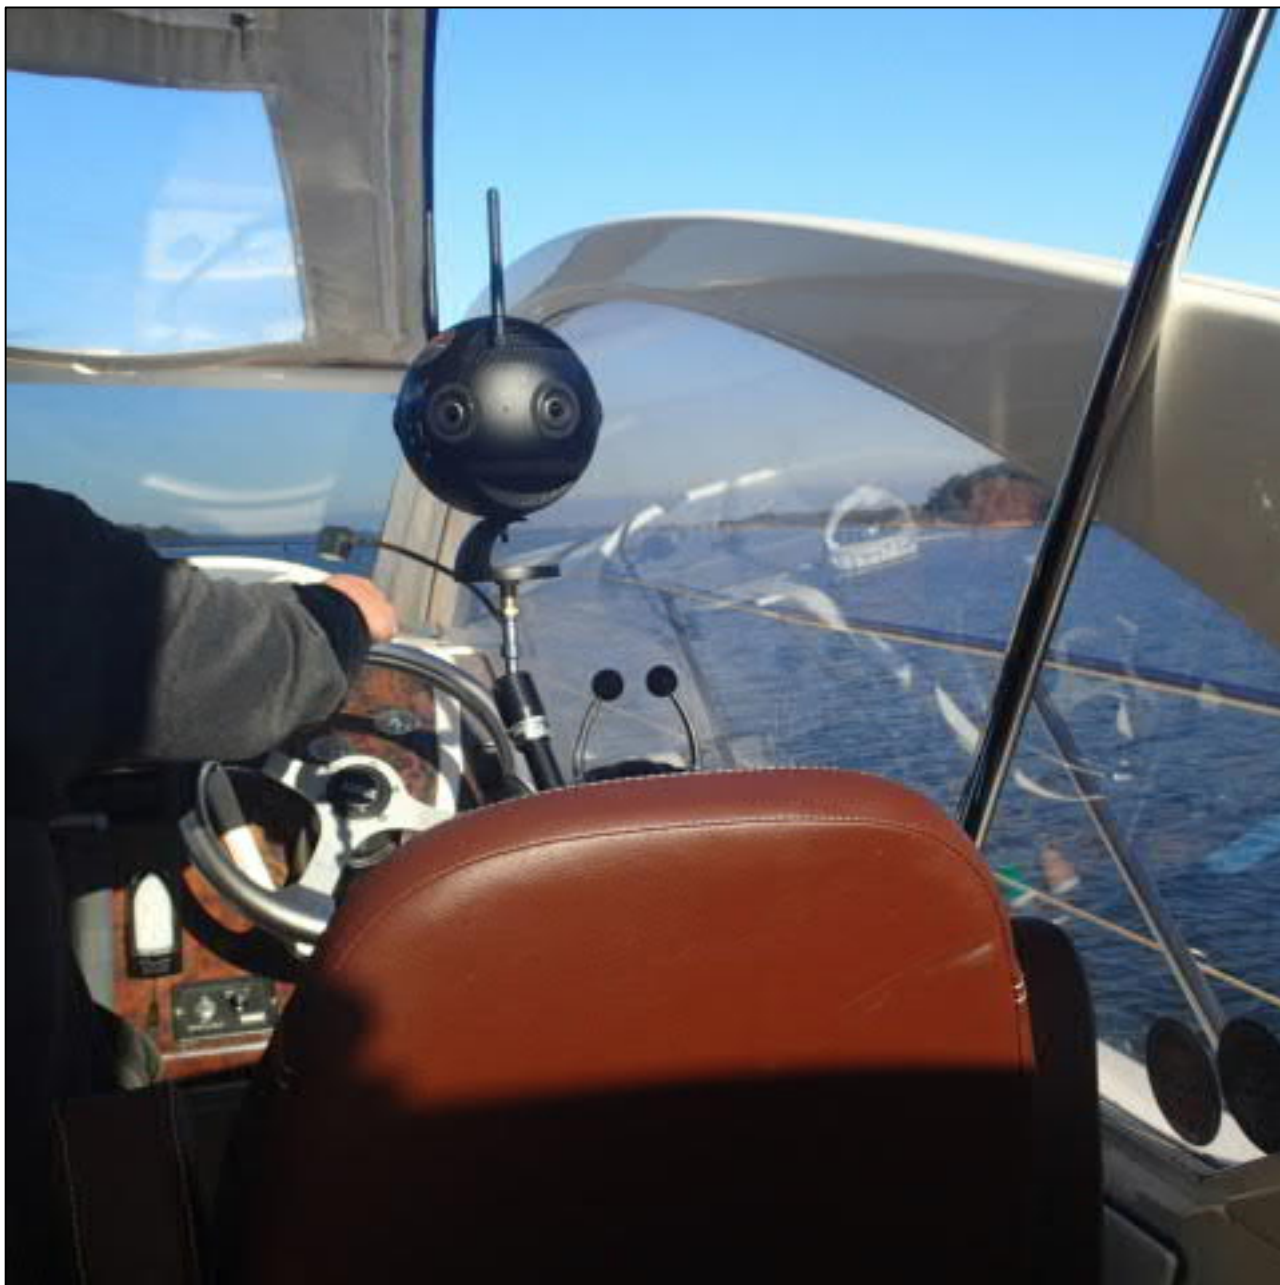
Bild 8. Den vid rekonstruktionen använda 360-graderskameran i den större båtens styrhytt på ögonhöjd vid förarplatsen. På bilden sitter personen som styr båten på passagerarens plats under rekonstruktionen. (Bild: OTKES)
