## Tutkintaselostus

Y2012-02

### Vesitornin sortuminen Jyväskylässä 3.11.2012

Tutkintaselostus 13/2013  
ISBN 978-951-836-405-7 (pdf)  
ISSN 2341-5991

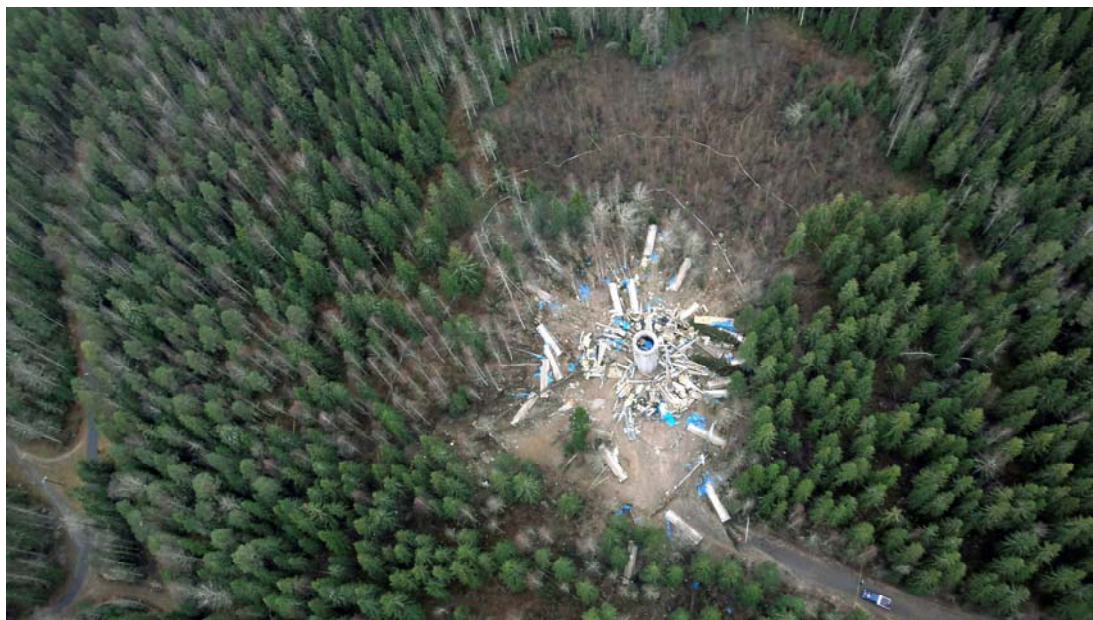
*Kuva 3. Ilmakuva sortuneesta tornista. (Kuva: Keski-suomalainen)*

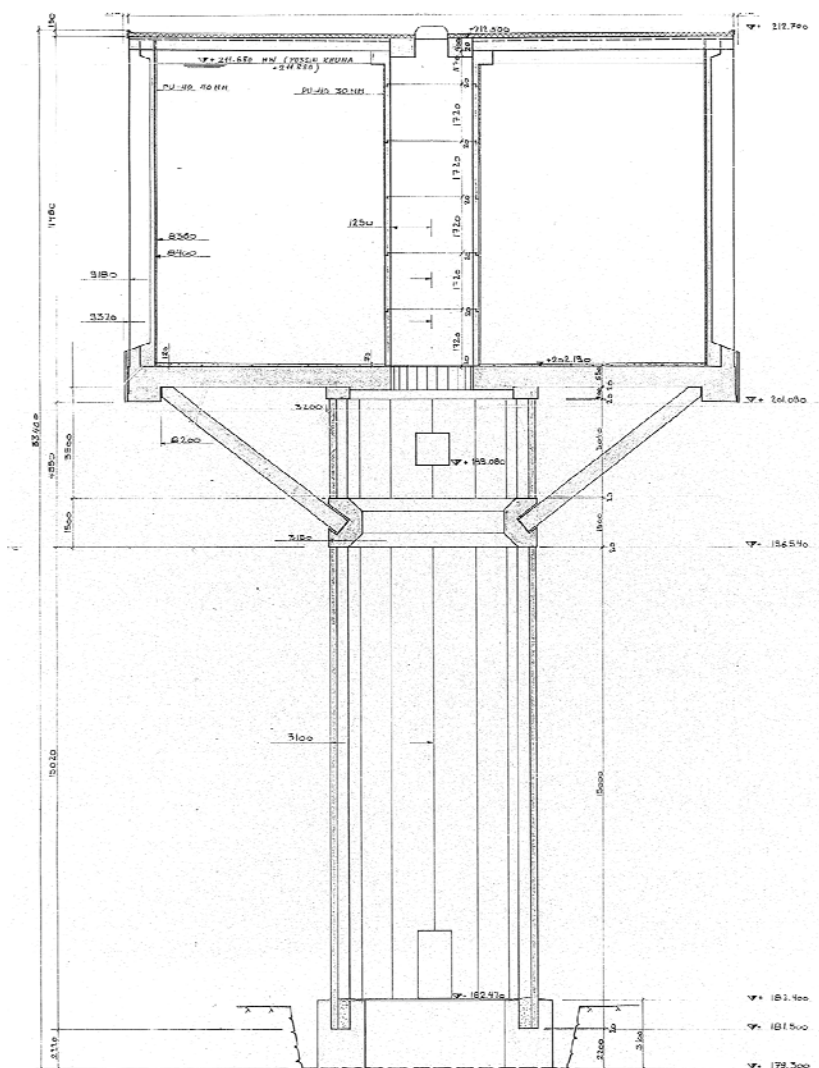
Säiliön yläpohja, seinät ja lattia olivat lämpöeristettyjä. Seinien ja pohjalaatan lämpöeristeet olivat kantavan rakenteen sisäpuolella. Altaan vesitiiveyden varmisti pvc-kyllästetty polyesterikangaspussi. Se oli lämmöneristyskerrosten sisäpuolella ja oli kiinnitetty yläreunastaan altaan seinärakenteeseen. Säiliön rakenneperiaate näkyy kuvassa 4.

Kuva 4. Tornin alkuperäinen leikkauskuva.

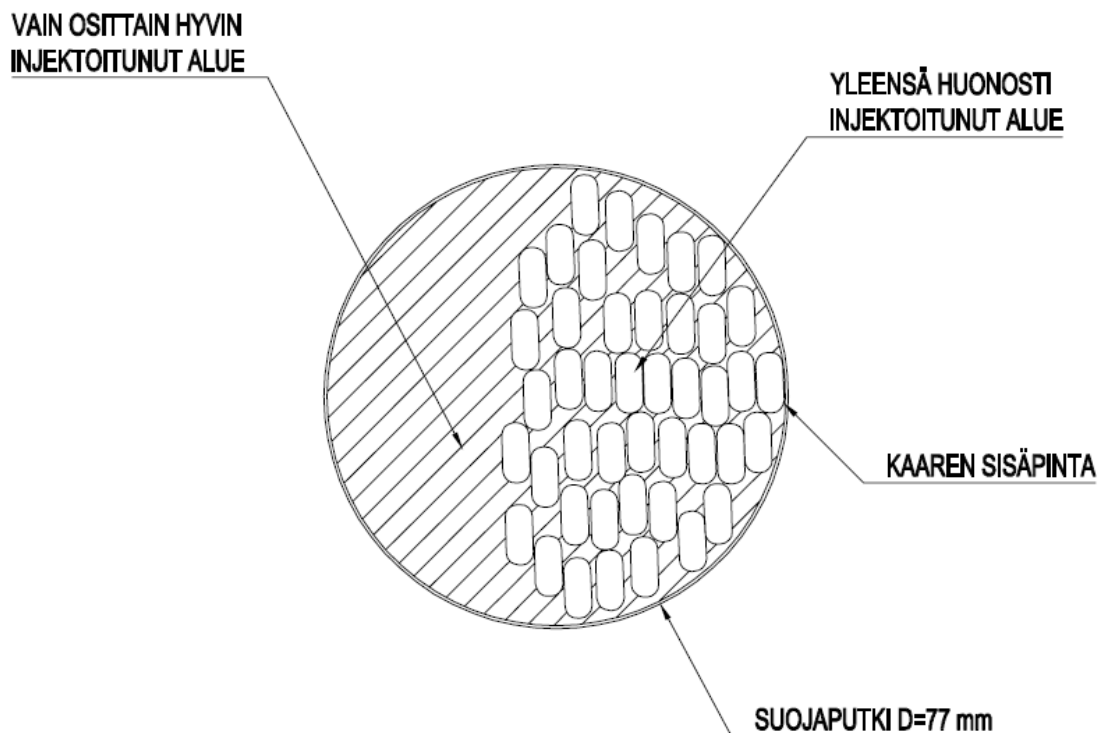
Kuva 7. Injektiojännteen poikkileikkaus. Kuva pohjautuu osin Jyväskylän Energia Oy:n tilaamaan tutkimukseen)

Jännitettyjen teräsnippujen injektointi ei ollut täysin onnistunut sortuneessa vesitornissa, mikä myötävaikutti vaurion syntymiseen. Injektoinnin on todettu osittain epäonnistuneen myös silloissa. Injektointi ja sen onnistumisen tarkastus tulisi suorittaa huolellisesti ja soveltuvia teknisiä menetelmiä käyttäen, jotta tulokset vastaisivat suunniteltua.

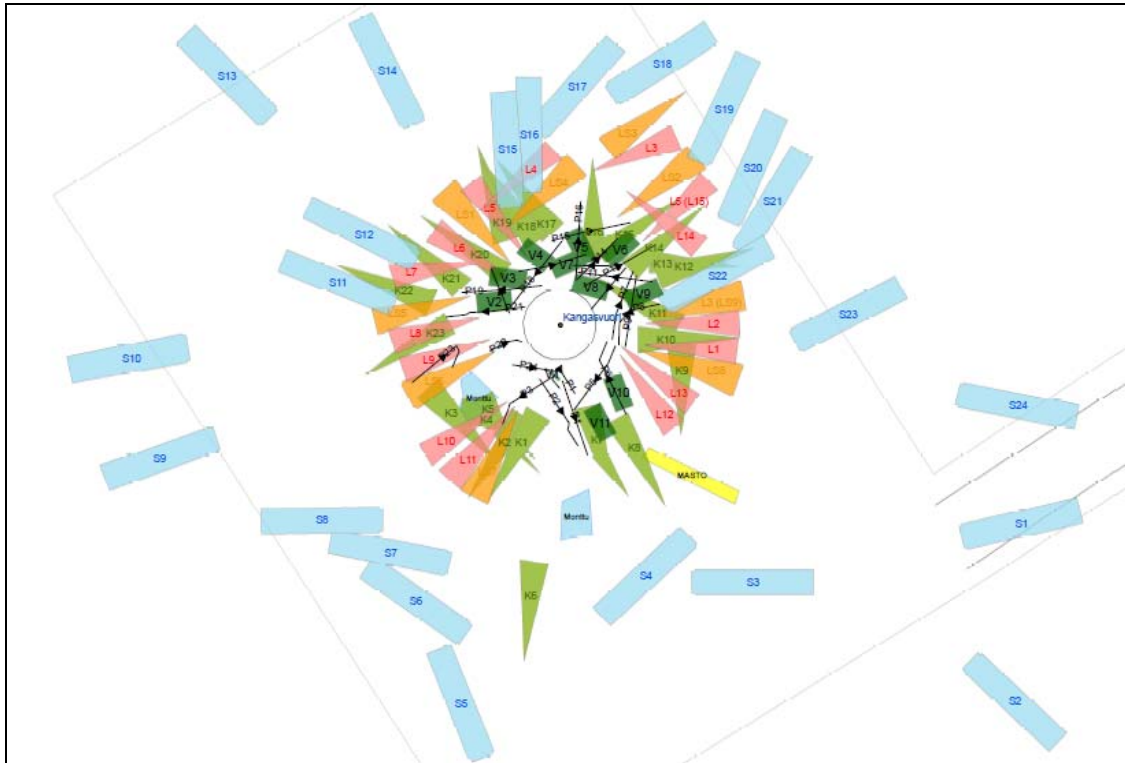
Säiliön pohjaelementit olivat yleensä pudonneet suuntaansa muuttamatta maahan. Säiliön eteläpuolella oli kohta, jossa elementit olivat siirtyneet säiliön ulkoseinäkaaren suunnassa etäälle toisistaan. Tällä samalla kohdalla lattiaa tukeneet vinopilarit olivat murtuneet irti tornin varresta muista poiketen myös sivusuunnassa vaurioita aiheuttaen.

Tornin eteläpuolella, samalla sektorilla kuin poikkeavat pilarien murtumat sekä lattiaelementtien suurempi välimatka, oli maassa veden virtauksen aiheuttama kuoppa. Suurin elementtikasauma sijaitsi säiliön pohjoispuolella. Elementtien sijainti raunioissa on esitetty kuvassa 9.

Kuva 9. Piirros maastoon levinneistä elementeistä.

Säiliön eteläsivulla oli maassa vesivirran tekemä kuoppa, jonka lähellä ei ollut pudonneita elementtejä vaan ne olivat siirtyneet säiliön ulkoseinän suunnassa sivulle päin. Myös poikkeavasti vaurioituneet vinopilarit sijaitsivat tällä kohdalla.

Tästä voitiin päätellä rengaspalkin ilmeinen katkeamiskohta, jossa jänneterästen vetovoima yhdessä vedenpaineen kanssa avasi seinään pystyhalkeaman. Se avautui nopeasti seinässä säiliön yläosaan saakka erityisesti halkeamasta ulos virtaavan veden aiheuttaman paineen vuoksi.

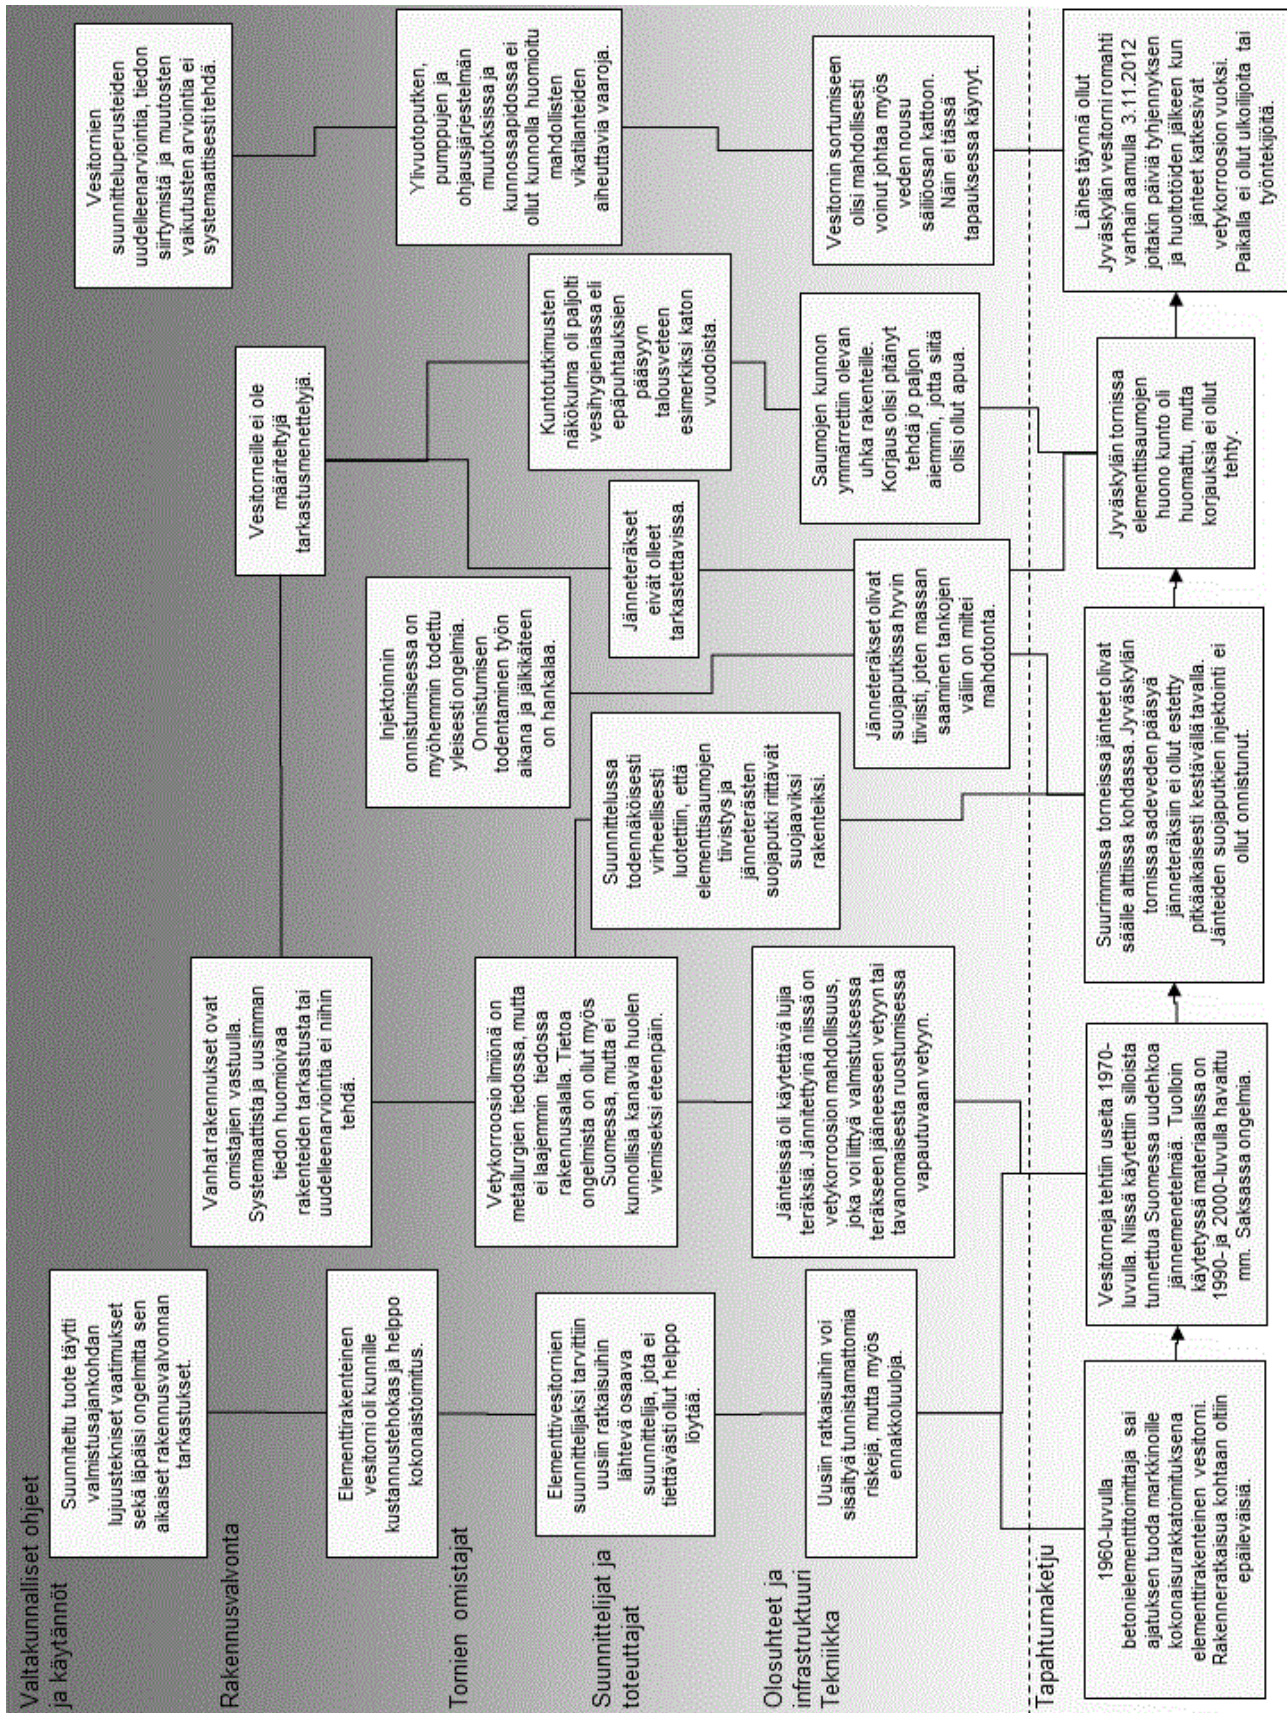
Kuva 10. Tutkinnassa laadittu Accimap-kaavio.
