## Undersökningsrapport

B 2/2004 M

### **Pusher HERAKLES och pråm BULK, nödsituation och sjunkande på Bottenhavet 2.–3.3.2004**

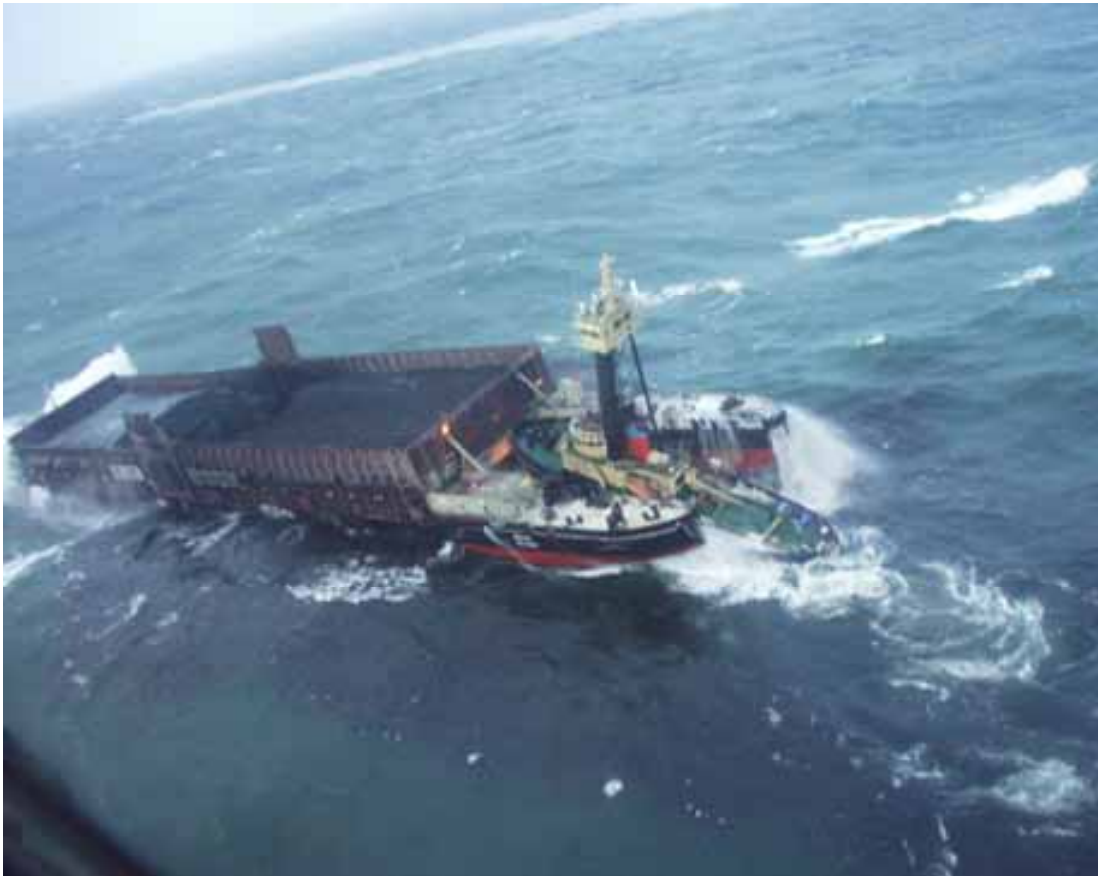
*Bild 5. Fyra besättningsmän lyftes in i helikoptern från pråmens lastutrymme.*

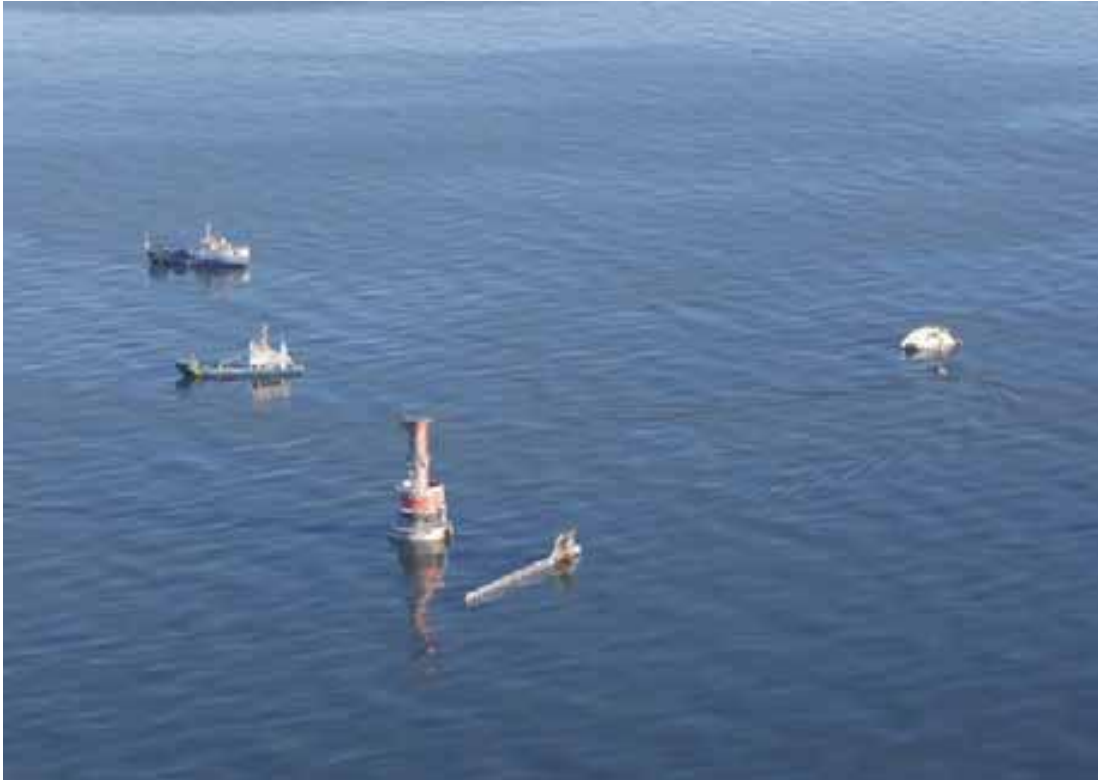
Den 3.3.2004 ca kl. 00.30 drev fartygskombinationen i den kraftiga sjögången upp på grundet strax norr om Grundkallen. Senare framkom det att pråmen hade brutits på mitten itu och att bogseraren hade lossnat från sina fästen då kombinationen hade sjunkit. Pråmens förparti blev delvis ovanför vattenytan.

*Bild 6. Den förlista fartygskombinationen och Grundkallens fyr. Till höger pråmen BULKs fördäck och bredvid fyren pråmens sidkonstruktioner.*

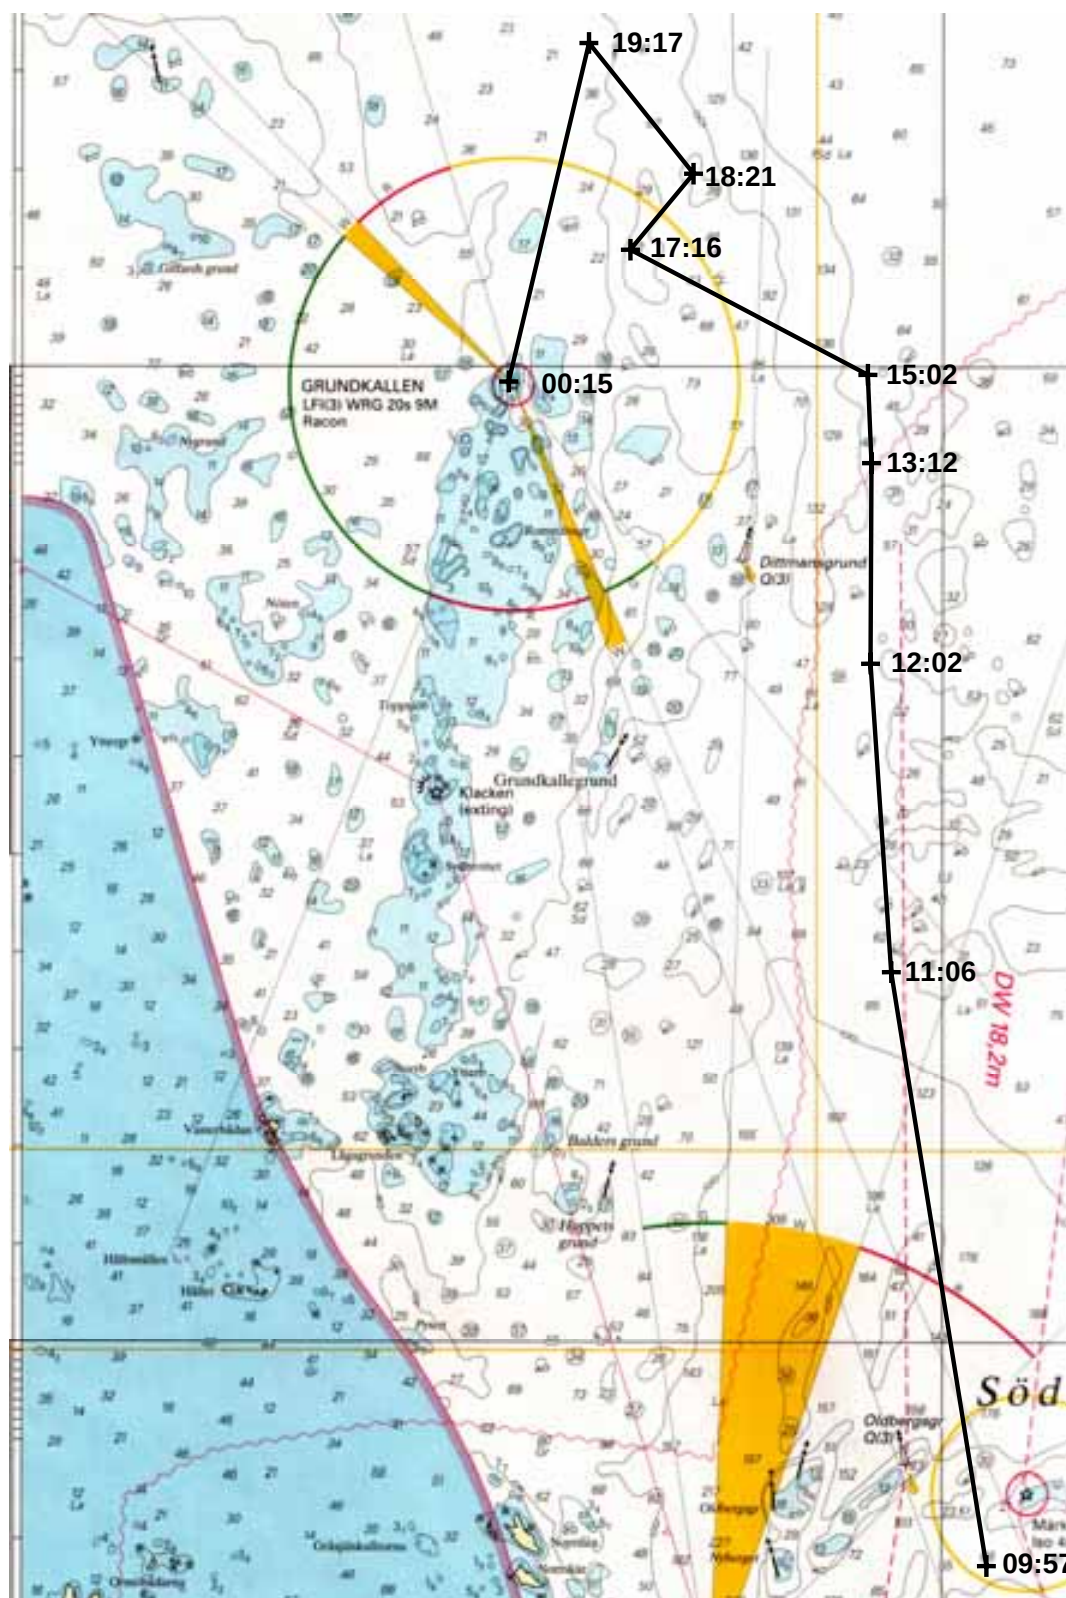
Bild 7. HERAKLES-BULKs rutt den 2.3.2004 enligt uppgifter från försvarsmaktens radarupptagning. (Karta © Sjöfartsverket)

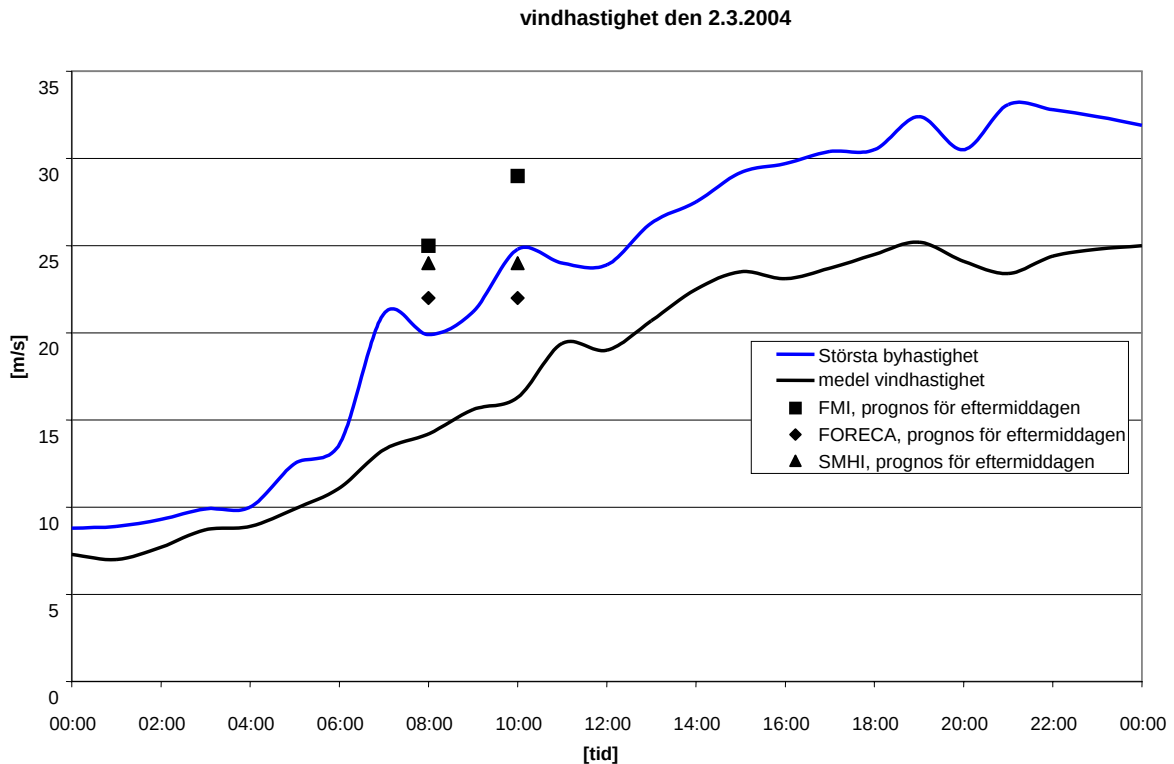
Bild 8. Vindprognoserna på Södra Bottenhavet och de verkliga vindhastigheterna (medelhastighet och byarna) under tisdag vid Märket. SMHI = NavTex

Klockan 14 var vindens medelhastighet redan över 22 m/s och de kraftigaste byarna som uppmättes vid Märket var 27,5 m/s.

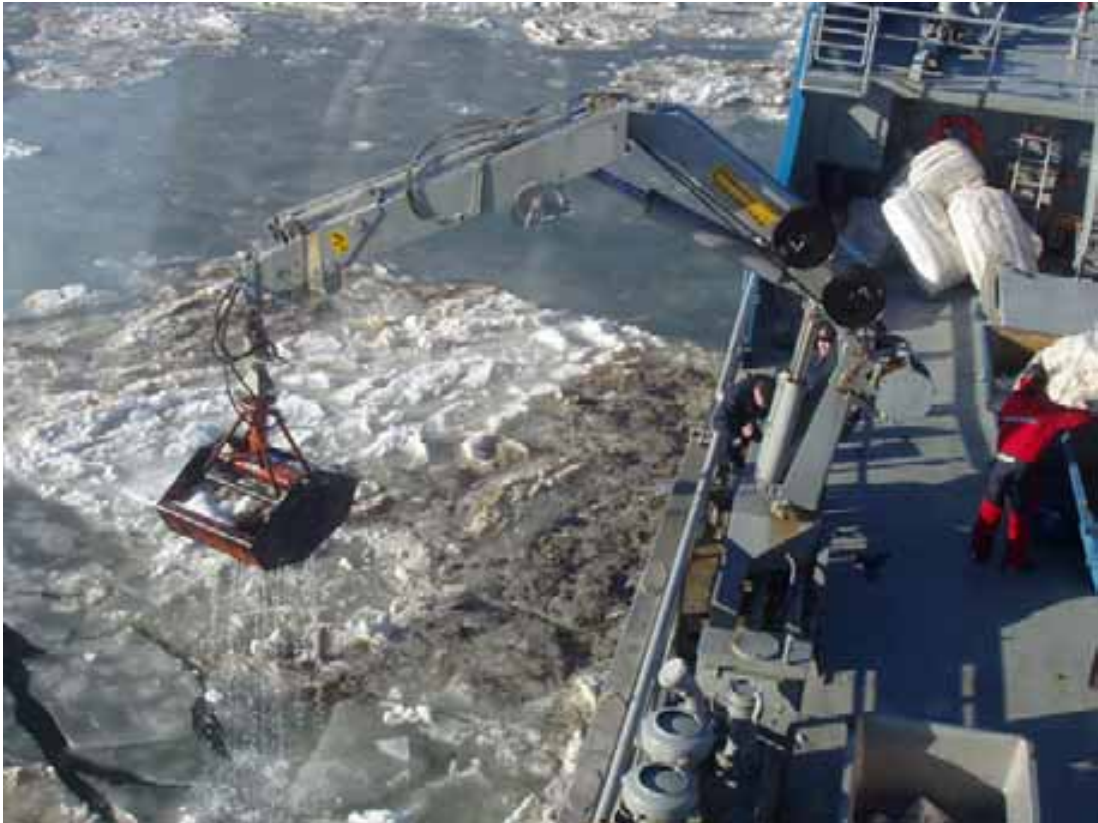
*Bild 9. KBV:s fartyg samlar olja bland isen.*
