## Undersökningsrapport

C 1/2004 M

### **Trålaren BRATTVÅG, sjunkit utanför Björneborg 17.1.2004**

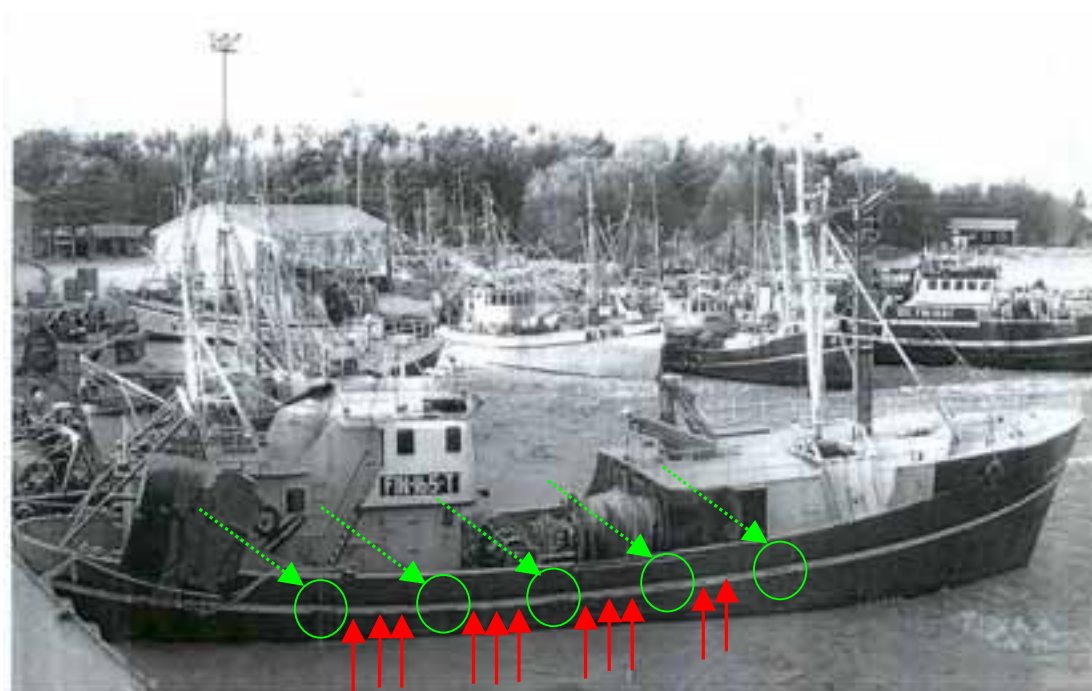
Största djupgående för fartyget har inte fastställts. Brädgången var av hel konstruktion med undantag för länsportar (6 st/sida) och avloppshål (11 st/sida à 10 cm x 1 cm) se bild 1. Klysöppningar saknades.

Bild 1. Trålarer BRATTVÅG i fiskehamnen på Räfsö. Med röda pilar har avloppshålen utpekats och med gröna pilar länsportarna. (foto Satakunnan Kansa)

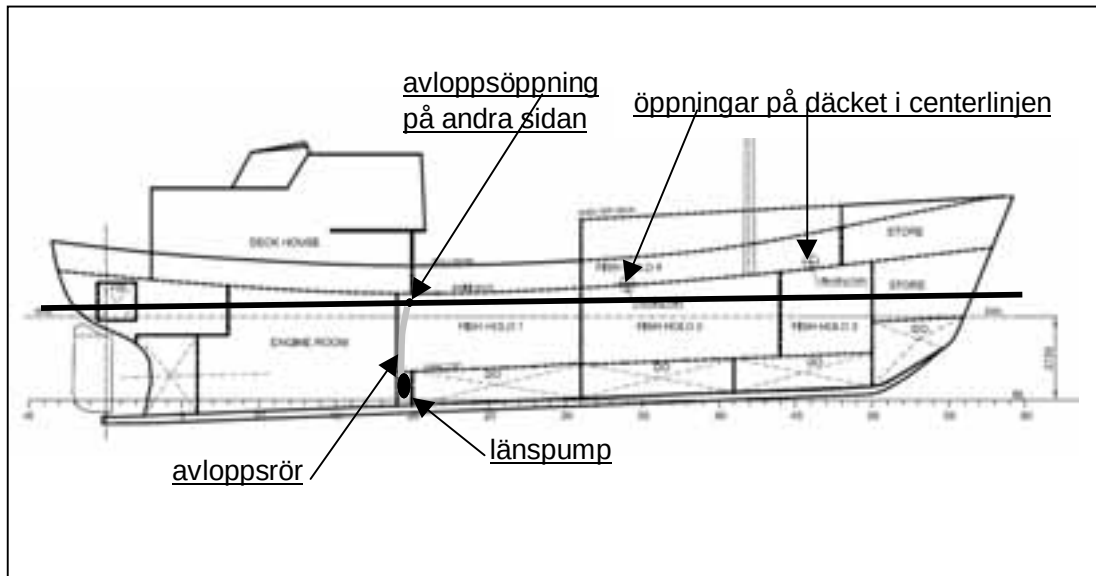
Bild 4. Fartygets sidoprofilritning. Till bilden har fogats platsen för länspumpen och dess avloppsrör, flytläge vid avslutat fiske samt platserna för de öppna öppningarna på centerlinjen av fartyget på däck. Den övre vattenlinjen motsvarar flytläget vid sidan, eftersom fartyget lutade litet.

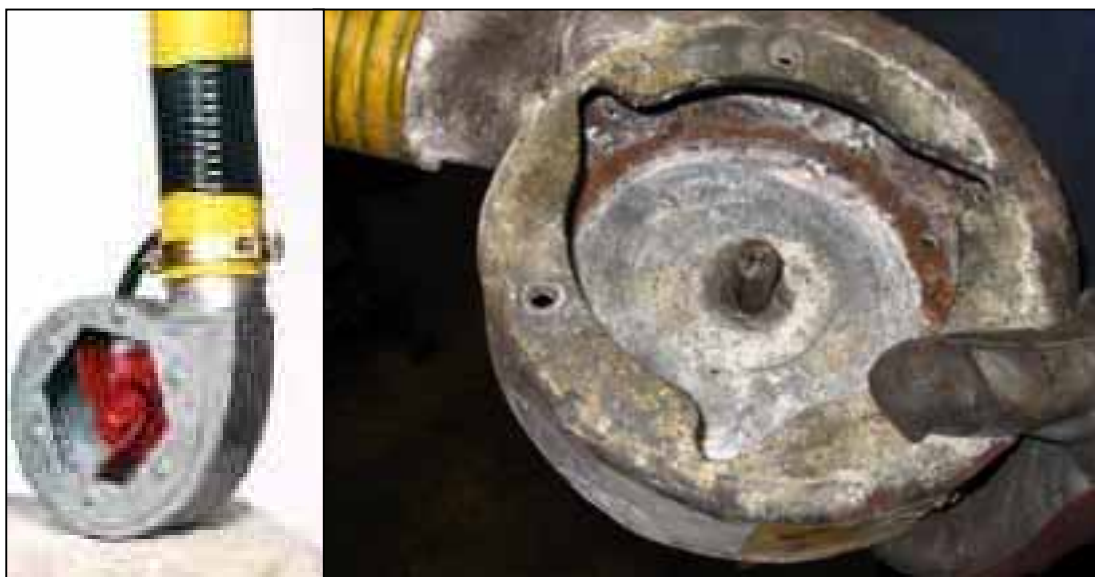
Bild 5. Pumpen Cobra 90. Till vänster broschyrens bild, till höger den demonterade, rengjorda pumpen från det bärgade fartyget med vinghjulet avlägsnat.

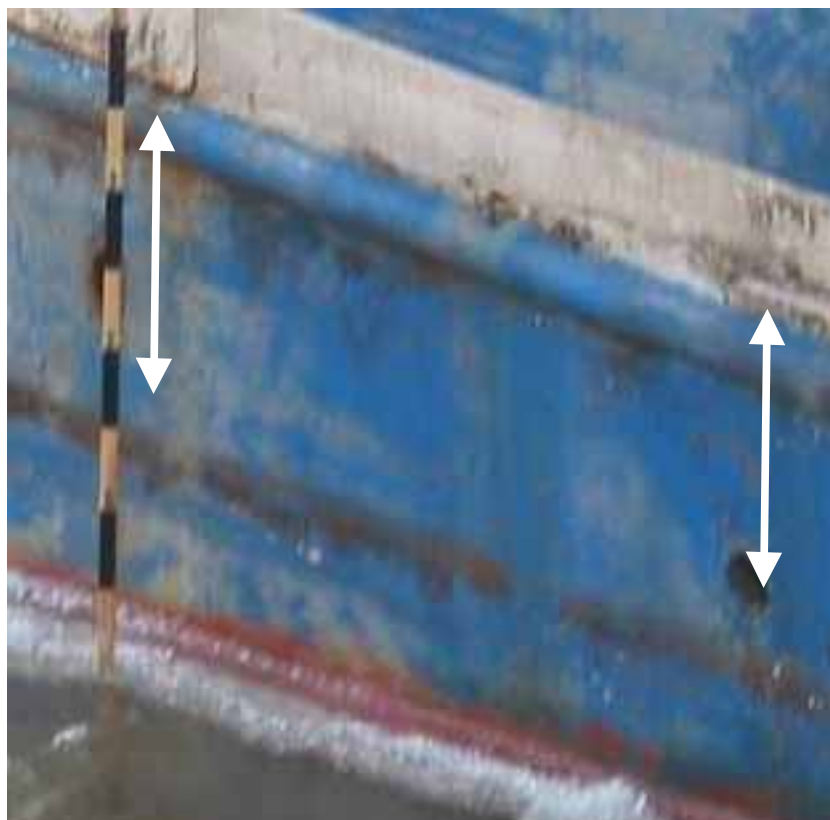
Bild 6. Läget för pumpens avloppsöppning. Öppningens mittpunkt befinner sig cirka 35 cm nedanom däckets kant. Bilden av Beacon Finland Ltd Oy:s mätningar under krängningsprovet 29.12.2004. Däckets kant är på 3,5 meters höjd från baslinjen.

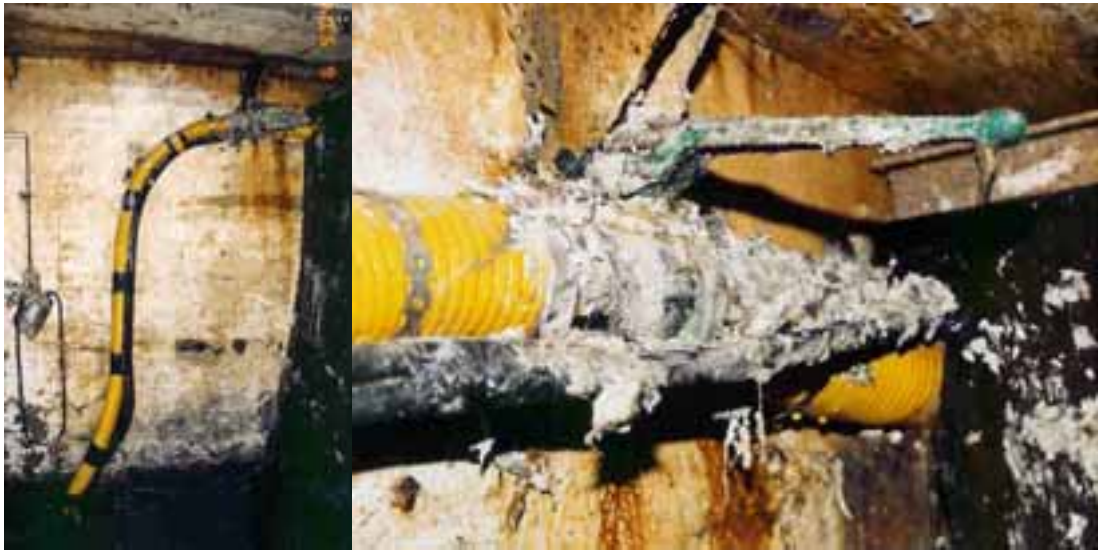
Avloppsrörets gång och kulventilens plats finns angivet på följande bild 7, som har tagits efter bärgningen av fartyget i september 2004.

Bild 7. Avloppsrörets gång på bakre lastrummets akterskott. Till höger kulventilen i läget öppen. Ventilen har inte rengjorts efter bärgningen.

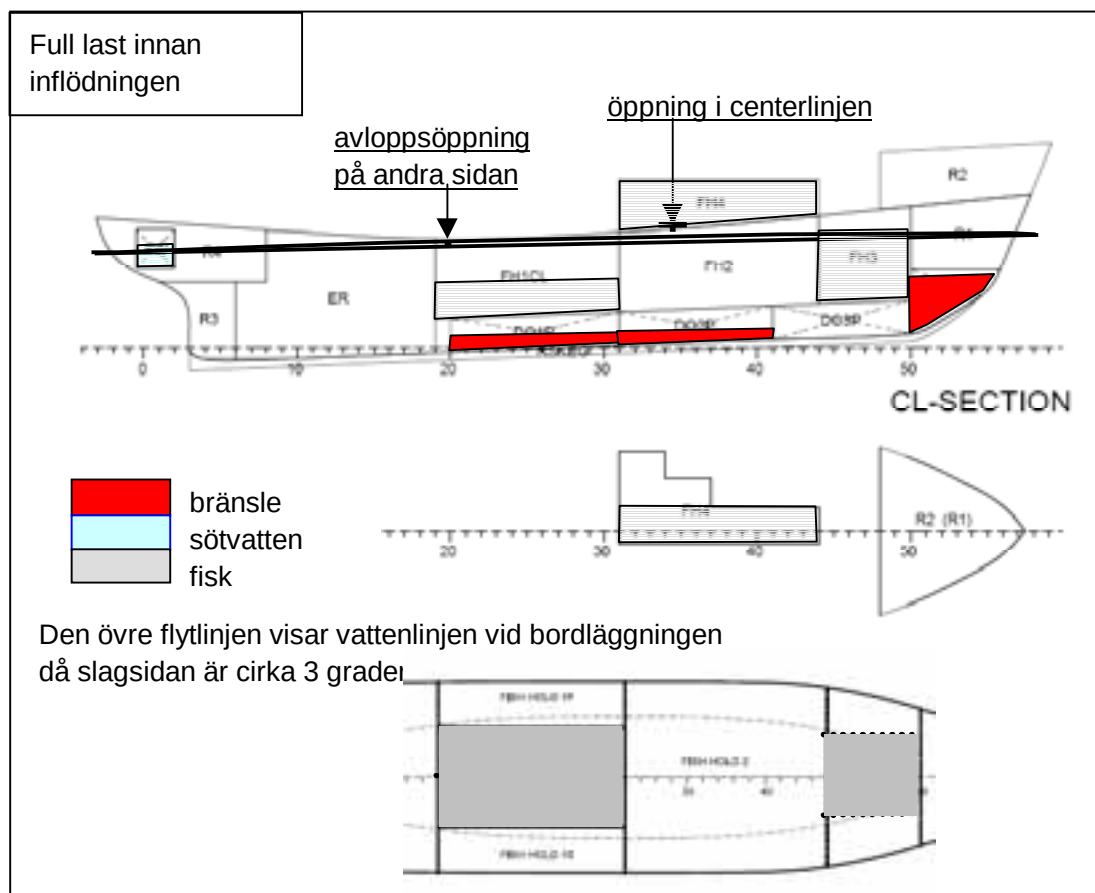
Bild 9. Placeringen av fartygets fisklast. I det akre lastrummet fanns det cirka 25 ton fisk; mitt i lastrummet fanns det en vägg i längdriktningen av bräder. Fisklastens höjd var cirka 1 m. I fisklastrum 2 fanns det inte fisk. I lastrummet mera förut (foderlastrummet) fanns det cirka 20 ton. Lastens bredd där var cirka 3,5 meter och höjden cirka 2 m. Enligt sjöförklaringen fanns det i avbalkningarna (FH4) cirka 20 ton fisk. De som utförde stabilitetsprovet har efter samtal med den yngre fiskaren uppskattat mängden till 15,7 ton. Fisken fanns i en cirka 1,5 m bred och 6,5 m lång avbalkning, varvid dess höjd blev cirka 1,8 m.

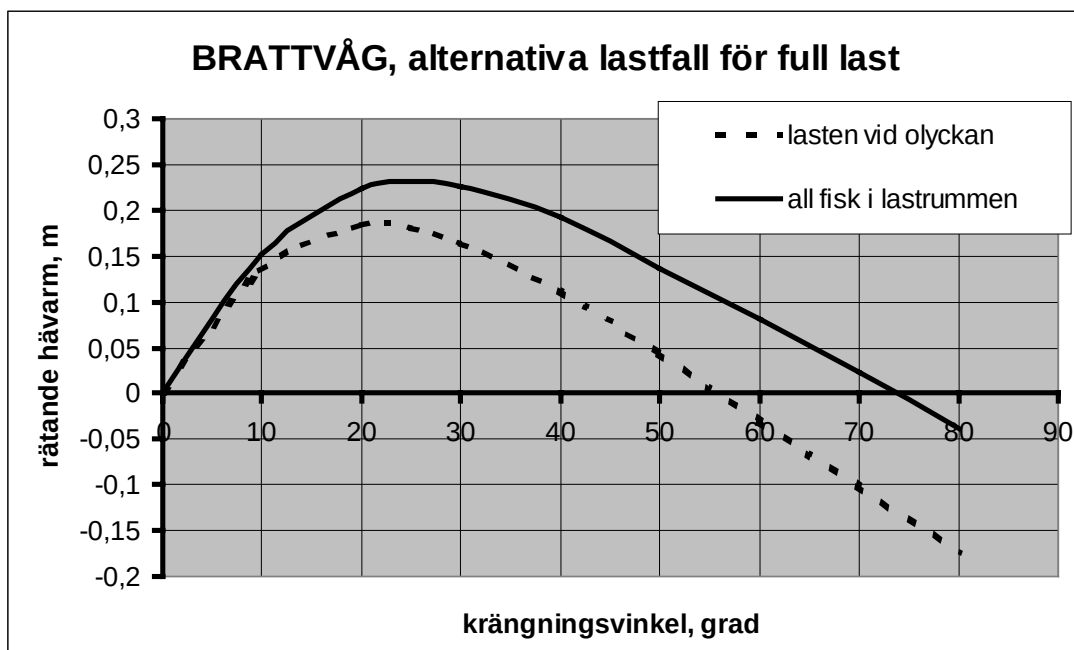
däckets avbalkning hade placerats i lastrum FH2. Det kan konstateras att den placering av fisklasten som hade brukats i olyckssituationen inte hade varit den bästa möjliga med tanke på fartygets säkerhet. I beräkningen har man antagit att fisken hade varit placerad i lastrum FH2 på samma sätt som i lastrum FH1 CL. Fartygets vikt vid avslutat fiske har uppskattats ha varit följande: egenvikt 223 t, besättningen + förråd + is 2 t, bränslen och smörjmedel 7,5 t, sötvatten 1,1 t, fisk 60,7 t, totalt 294,3 ton.

Bild 11. BRATTVÅGS stabilitet i lastat tillstånd vid olyckstillfället, innan inflödningen. Med prickad linje har lastsituationen vid olyckan framställts. Med den hel-dragna linjen har visats en alternativ lastsituation, där all fisk finns i lastrummet och avbalkningarna på däck är tomma.

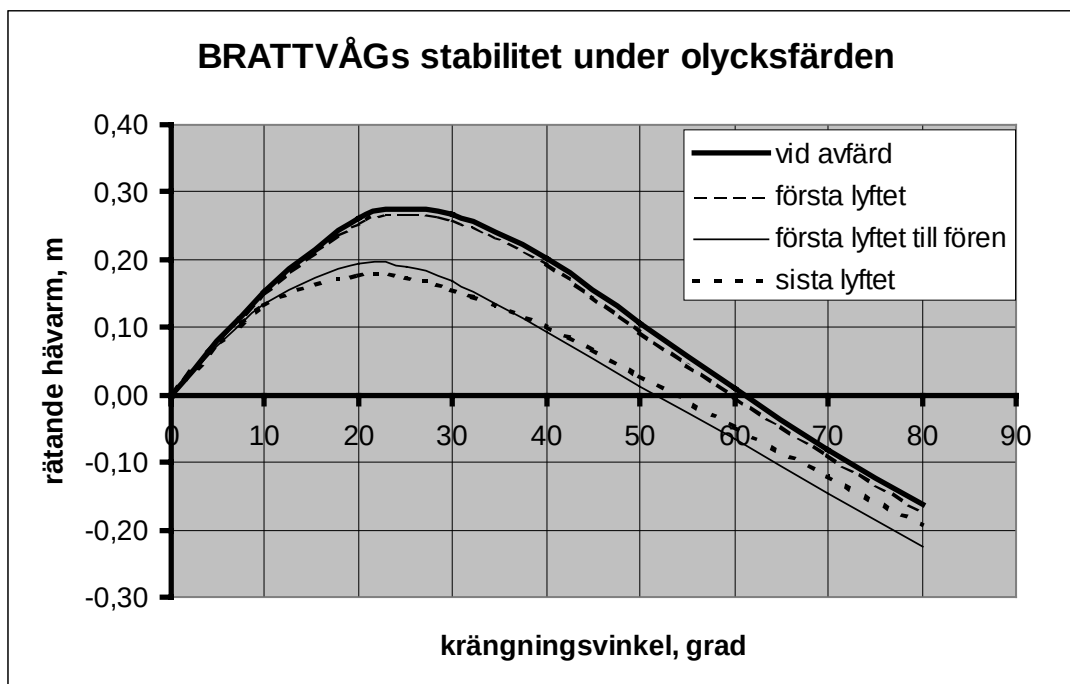
På följande bild 12 har stabilitetskurvorna framlagts. Vid lyftet av fiskpåse fartyget krängde cirka tre grader när påsen kom ur vattnet. GZ-kurvan motsvarar situation där fiskpåset ligger vid fiskets mottagningsöppning. Tabellens GM motsvarar situation där påset kommer ur vattnet. Av tabell 2 framgår hur fartyget uppfyllde Sjöfartsverkets (Torremolinos) krav i olika situationer:

Bild 12. BRATTVÅGs stabilitet under fiskefärden i olika situationer.

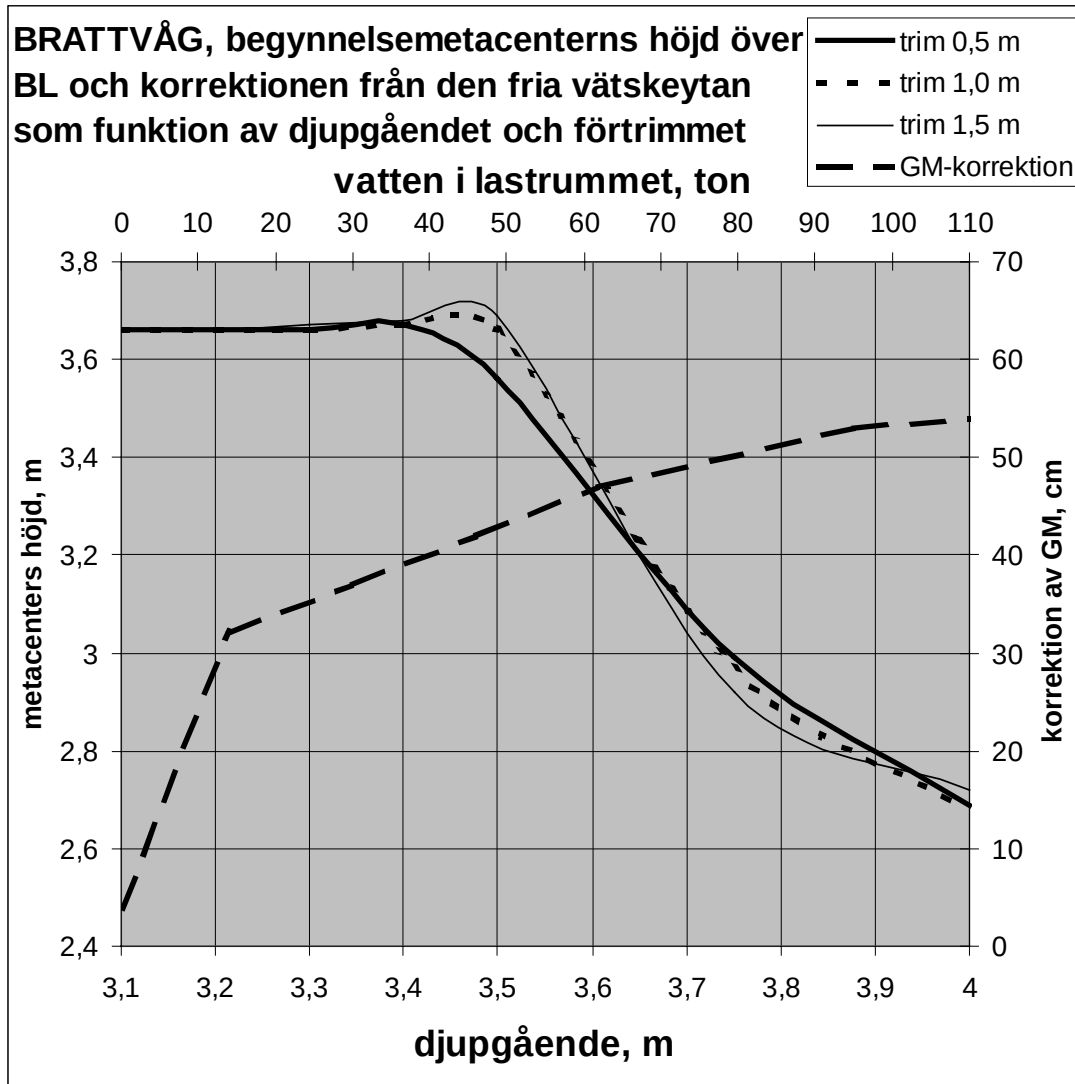
**Bild 14** Platsen för begynnelsemetacentern och korrigeringen av den fria vätskeytan som en funktion för djupgåendet eller den vattenmängd som samlats i lastrummet.

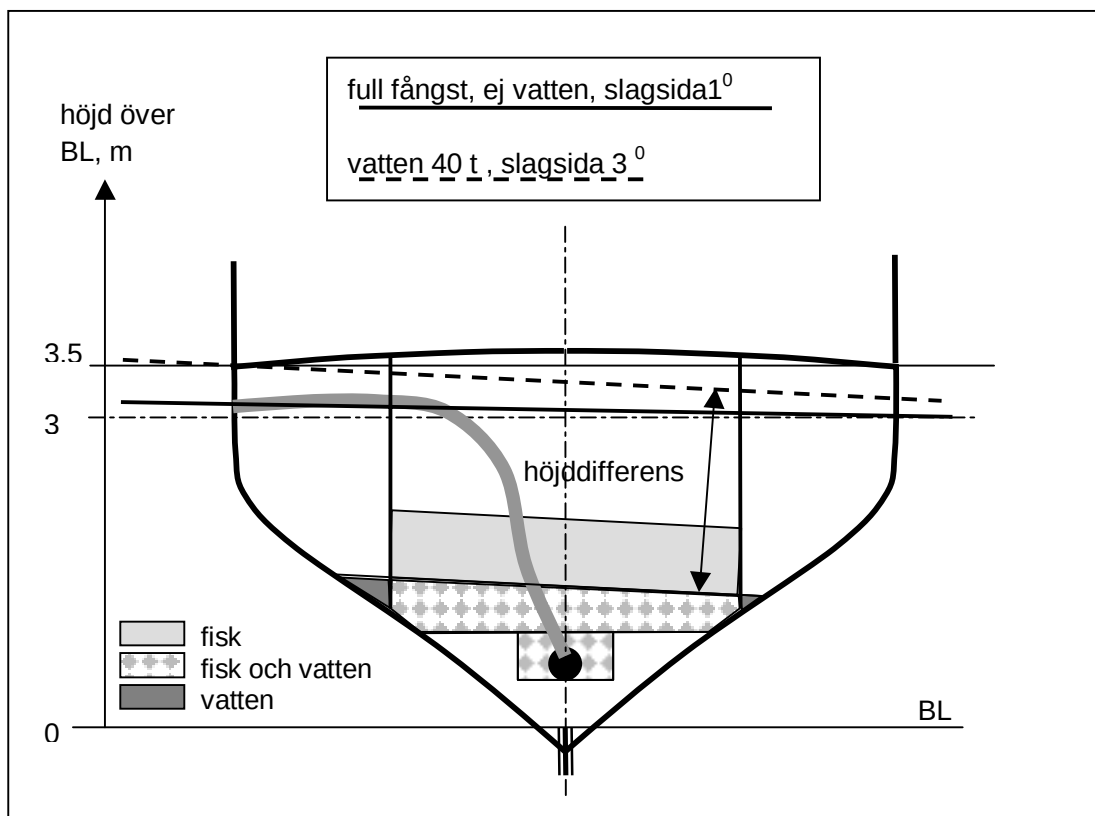
Avloppsöppningen var då hemfärden anträdde i vattenlinjen och innan fartyget sjönk cirka 40 cm under vattenytan. Då fartyget lindrigt rullade och stampade kom vatten till en början sporadiskt in via öppningen. Öppningen sjönk långsamt allt djupare. Vid ett visst tillfälle blev öppningen ständigt under vattenytan, varvid länsröret förvandlades till en hävert och vattnets inströmningshastighet mångdubblades. Som inströmningshastighet för vattnet erhålls med en känd formel ungefär en kvadratro (2·g·h), där g är den accelererande jordens dragningskraft (9,81 m/s<sup>2</sup>), h är avståndet mellan vattenytorna, i detta fall avståndet mellan havsytan och vattenytan i lastrummet. Dess storlek var till en början cirka 1,8 meter. Som hastighet för vattnet erhålls cirka 6 m/s. Då öppningens diameter var 7,62 cm (3 tum), erhålls som dess yta cirka 45,6 cm<sup>2</sup>. Då 0,9 tas som motståndskoefficient för öppningen, strömmade det in cirka 25 l/sek. vatten. Då fartyget sjönk djupare, steg vattenytan i lastrummet, med följden att höjdskillnaden mellan vattenytorna minskade. Ännu vid tidpunkten då fartyget sjönk, var höjdskillnaden mellan ytorna cirka en meter, varvid volymflödet via röret ännu var cirka 18 l/sek. Om diametern

Bild 15. Genomsnitt av fartyget vid avloppsöppningen.

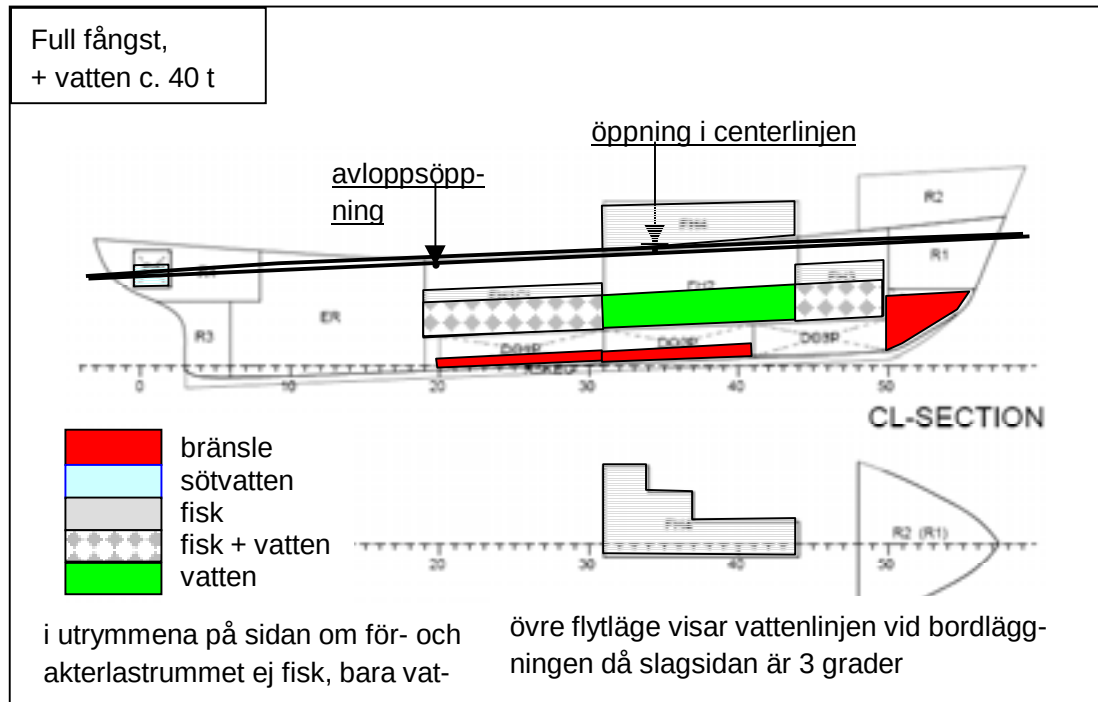
Bild 16. Ett mellanstadium för fartyget; vatten cirka 40 ton.

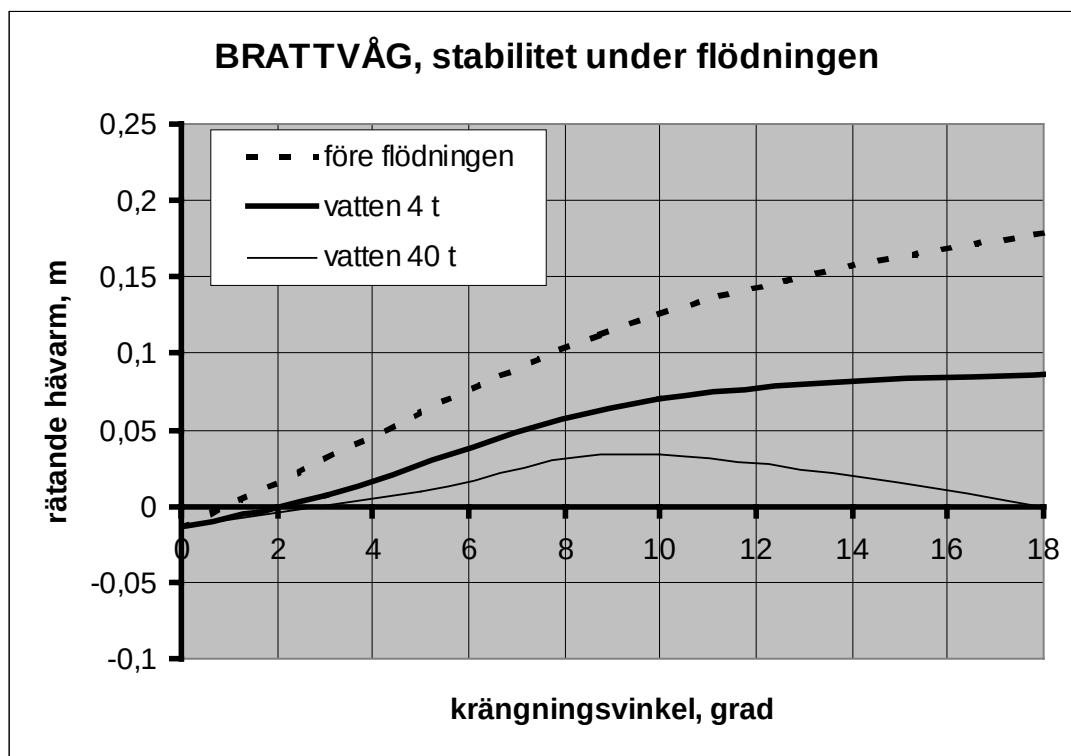
Fartygets bredgång var nästan hel. Då fartyget fick slagsida kom det in vatten genom de små avloppshålen och länsportarna. Åtminstone en av länsportarna var litet på glänt, för genom det hade slangen till sänkpumpen dragits genom bredgången. Däckskanten gick i vattnet med cirka 3 graders slagsida, då det fanns cirka 40 ton vatten i lastrummet. Därefter började det vatten som samlats försämra fartygets stabilitet och tillståndet utvecklades snabbare. Fartygets stabilitet försvann ungefär samtidigt som fartyget började sjunka.

Bild 17. Fartygets stabilitet med vattenmängderna 0, 4 och 40 ton. Här har endast början av GZ-kurvan visats med små vinklar, eftersom fartyget började sjunka då däckets kommit i vattnet med 3 graders slagsida, då det hade samlats cirka 40 ton vatten.

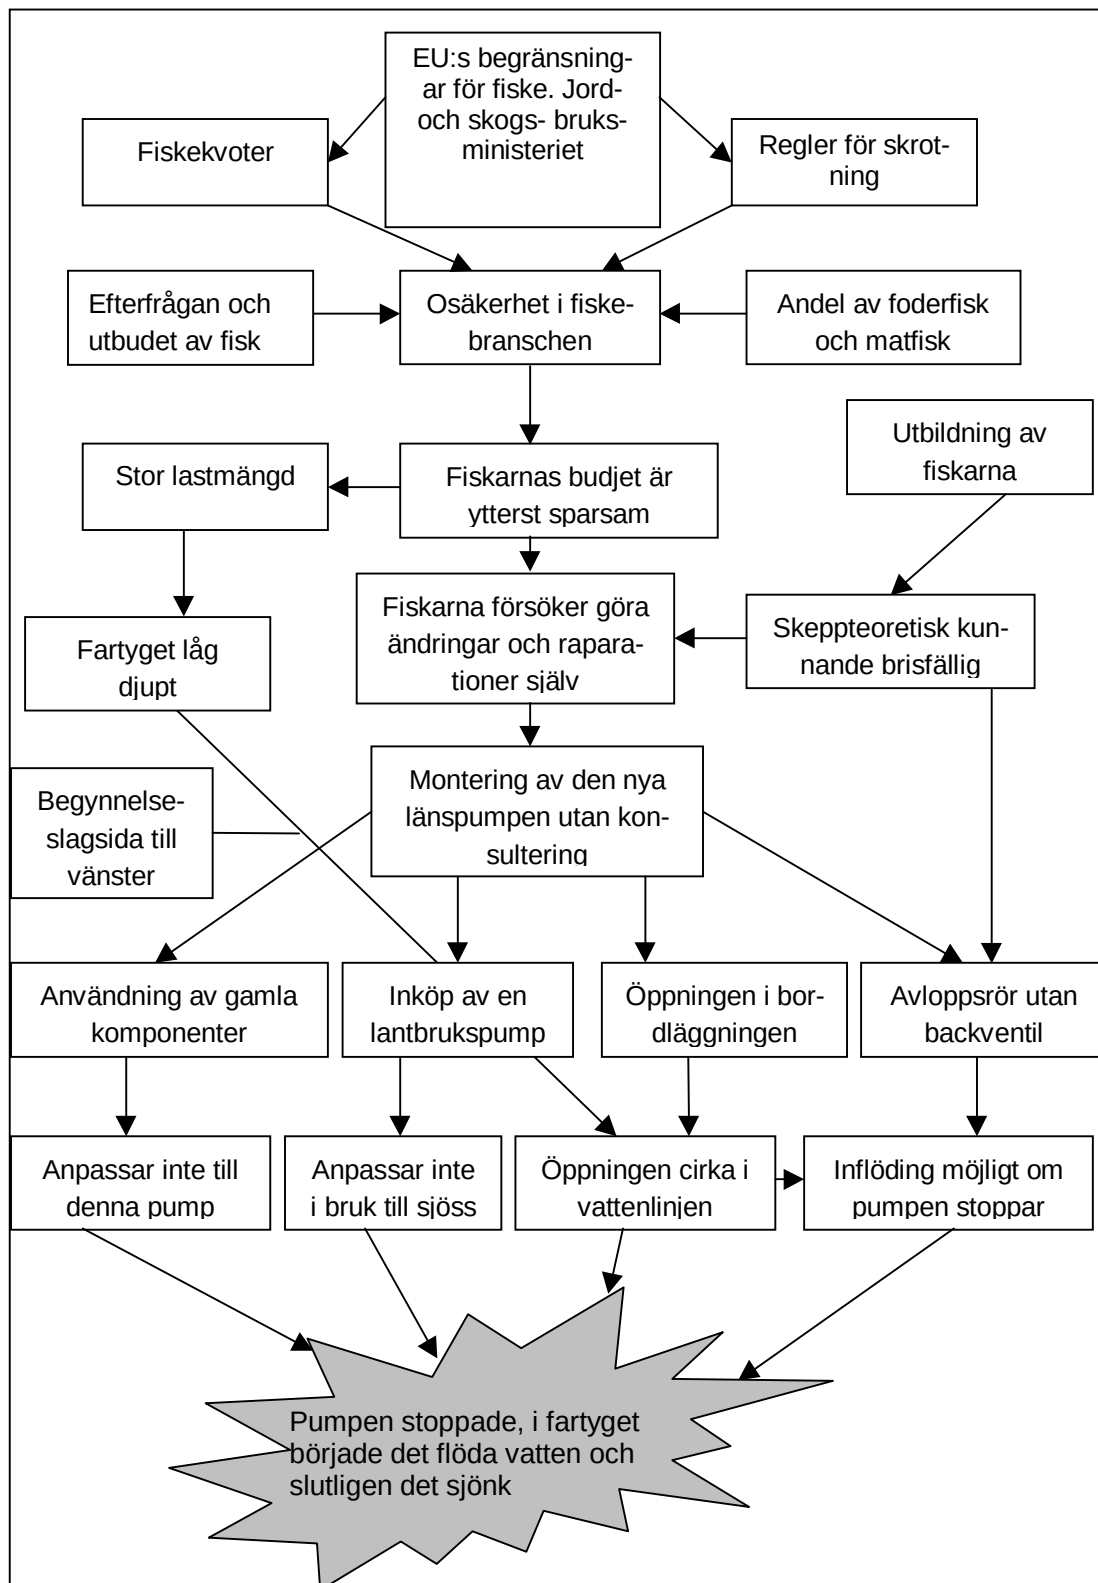
Bild 19. Orsakskedjorna till BRATTVÅG-olyckan.

**Bidragande faktorer.** Fartyget låg rätt djupt med hänsyn till avloppsrörets öppning och det råkade ha en begynnelseslagsida åt vänster. Det hade utförts ändringsarbeten på fartyget i Sverige vilka medförde att fribordet minskade. På fartyget hade inte företagits den stabilitetsgranskning som krävs.

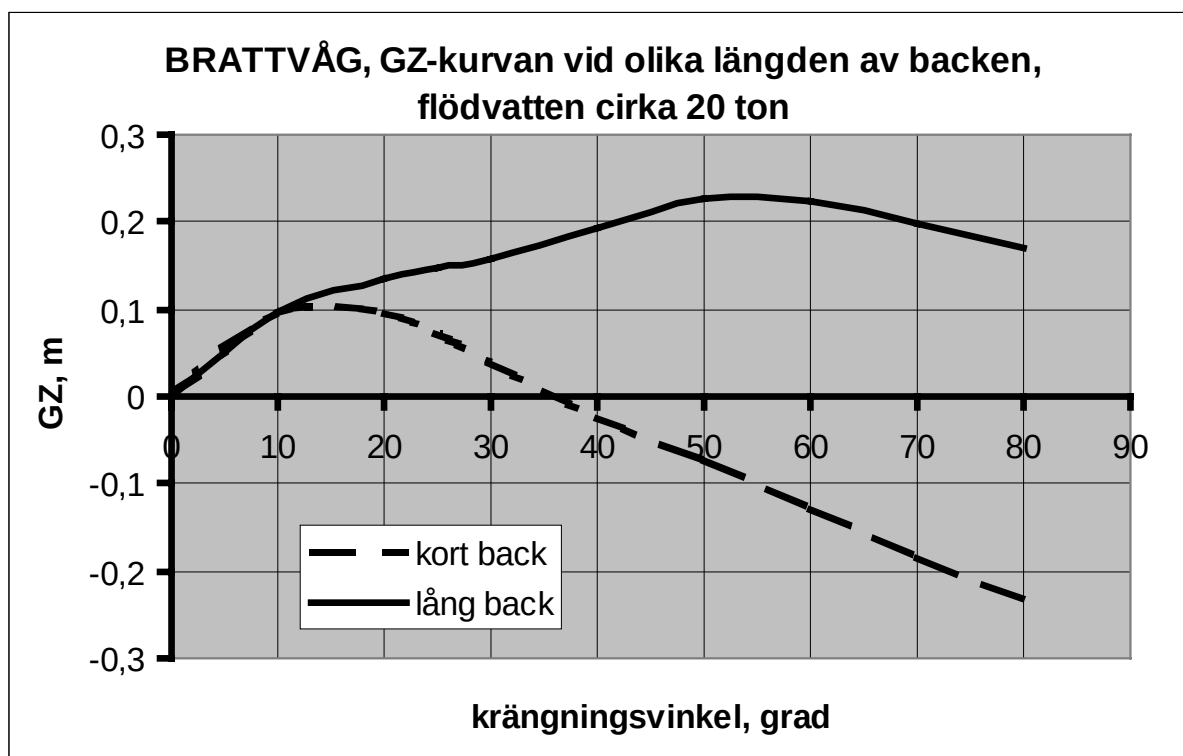
Bild 5 Kurvan för BRATTVÅGs rätande hävarm med faktisk deplacerande (kort) och teoretisk lång deplacerade.

Man ser att längden av den deplacerande backen inverkar synnerligen avgörande på fiskefartygets säkerhet. En lång back hade i fallet BRATTVÅG gjort det avsevärt långsammare för fartyget med att sjunka, för vatten hade till en början kommit in endast genom länsumpens avloppsöppning. Senare hade luckorna på lastluckorna kommit i vattnet.
