Risk för kollision mellan två
passagerarfartyg på Skärgårdshavet
13.11.2019; ropax-fartyget Finnswan och
landsvägsfärjan Mergus

FÖRORD

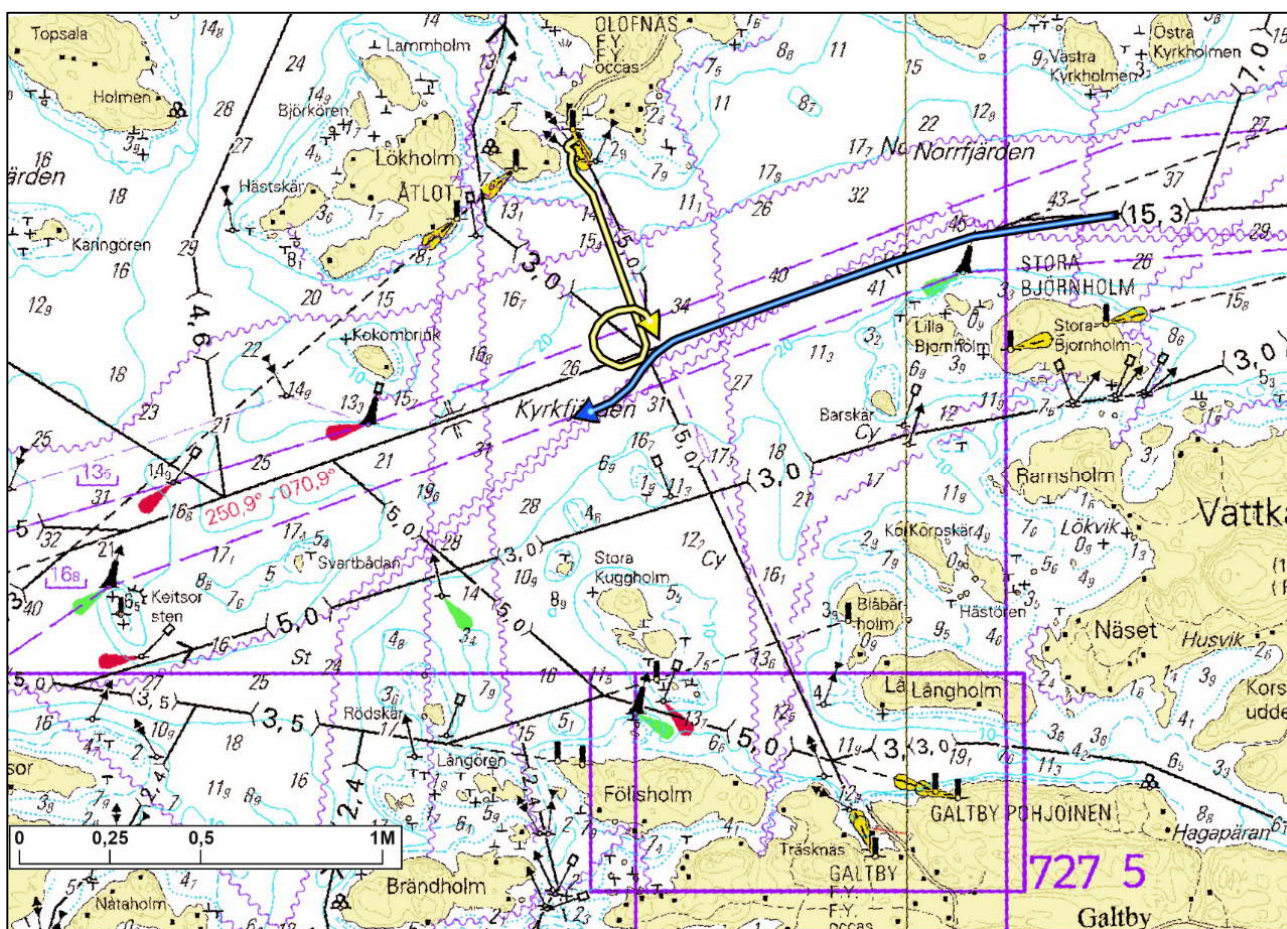
Bild 1. Fartygens använda rutter och väjningsrörelser. Finnswans rutt har markerats med blått på bilden, Mergus rutt med gult. (Kartmaterial: Suomi.fi, Pilarna för fartygens använda rutter: OTKES)

En kollision undveks i sista stund och avståndet mellan fartygen var som minst cirka 25–30 meter. Väjningsrörelserna som båda fartygen genomförde var tillsammans tillräckligt effektiva för att förhindra en olycka. Om Finnswan inte hade gjort en brant svängning till vänster, hade Mergus sena väjningsrörelse inte ensam förhindrat en olycka, utan Mergus skulle ha kört in i Finnswans sida under sin svängning. Å andra sidan, om Mergus inte hade väjt, skulle inte heller Finnswans manöver som sådan ha varit tillräcklig. Efter nödväningen körde Mergus i en hel cirkel med en diameter på cirka 300 meter och återvände sedan till sin tidigare färdriktning och fortsatte färden mot Galtby över Finnswans kölvatten. Telefonförbindelsen med Mergus befälhavare avslutades strax efter att väjningsrörelsen inletts.

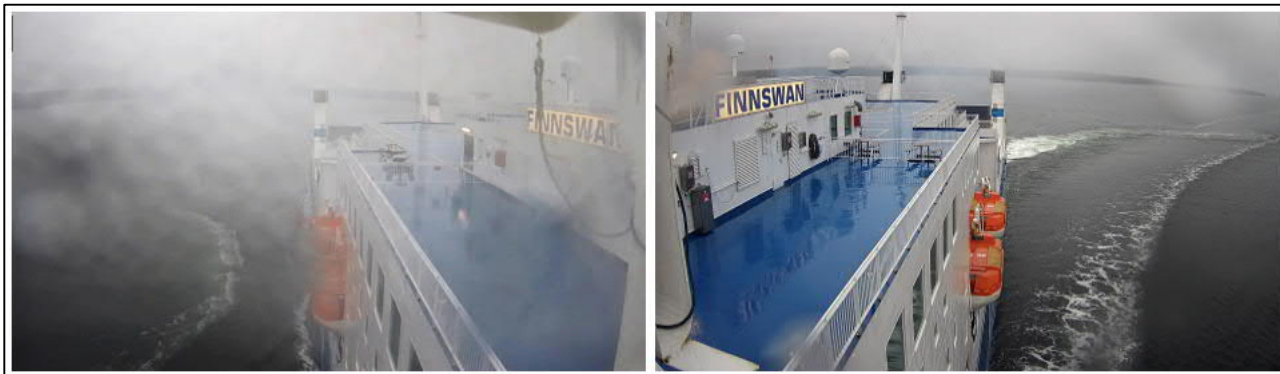
Bild 3. Kölvattnet från Mergus svängning syns tydligt till vänster på stillbilden från Finnskans övervakningskamera. På den högra bilden syns Finnskans position under väjningsrörelsen samtidigt som Mergus befinner sig allra närmast till höger om fören. På den vänstra bilden är tidpunkten cirka 20 sekunder senare än på den högra bilden. (Bilder: Finnlines)

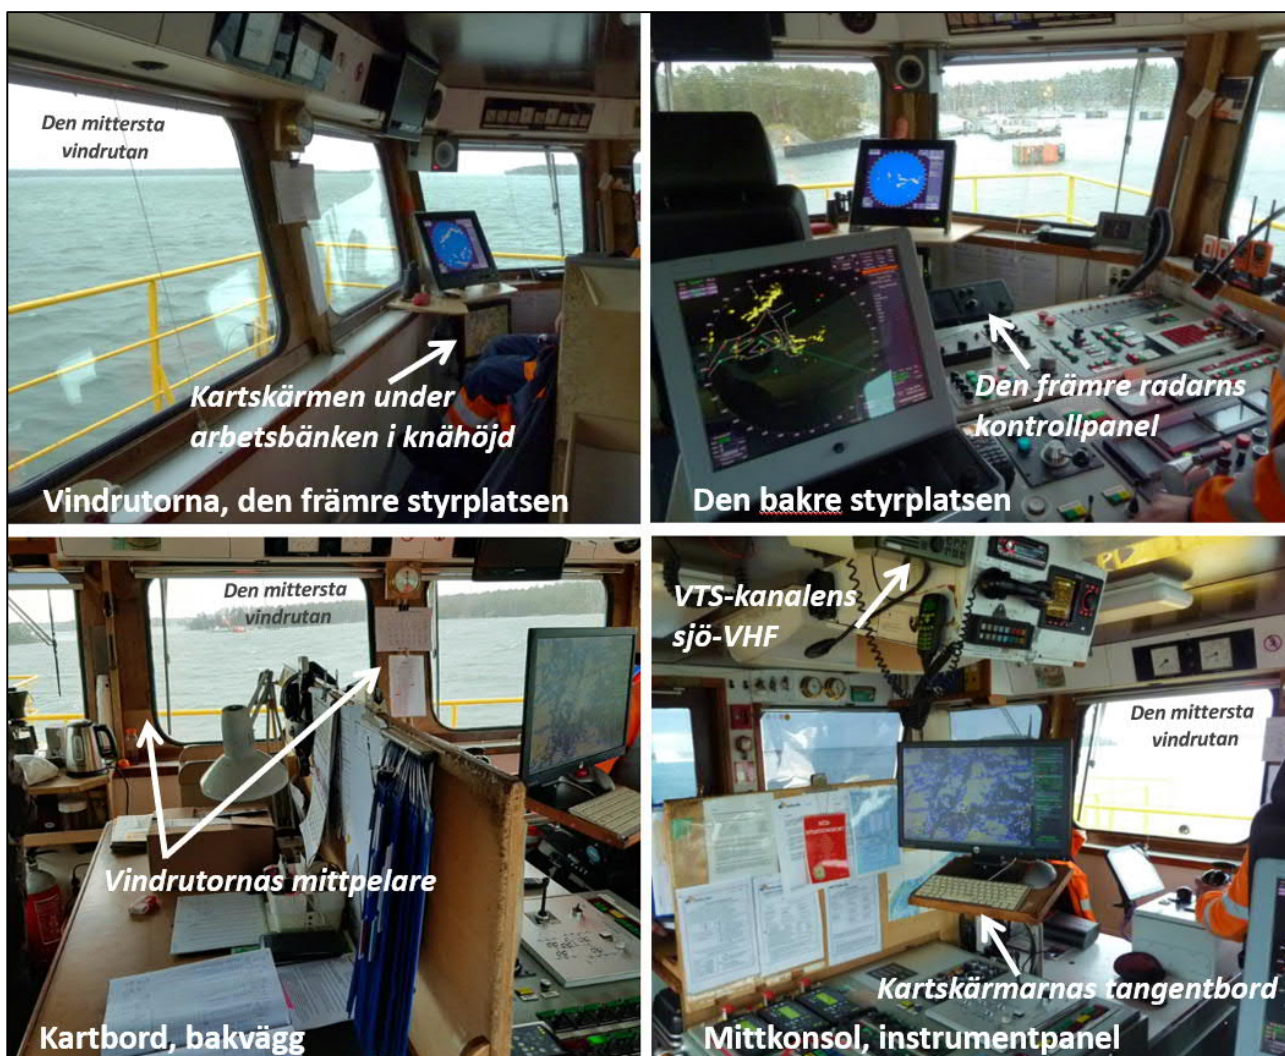
Mergus styrhytt är labyrinthisk och oergonomiskt organiserad. Moderna navigations- och kommunikationsenheter har under årens lopp placerats på olika ställen i styrhytten, utan någon heltäckande granskning av ergonomin. Den främre styrplatsens radarskärm är placerad framåt till höger sett från rorsmannens arbetsstation och kartskärmen har placerats under den arbetsbänk som finns under radarn. Radarskärmens centralenhet och manöverpanel har fixerats i framkanten av den bakre styrplatsens mätarkonsol, på den plana ytan av ryggstödet till rorsmannens stol, vilket innebär att det inte är möjligt att använda den främre radarn från

styrplatsen. Den bakre styrplatsens kartskärm har placerats på en hög ställning mitt i styrhytten. Knapparna på ställningen är det enda sättet att hantera både kartan som finns på ställningen och kartan som finns på den främre skärmen och dess funktioner. VHF-radiotelefonen som avlyssnar VTS-kanalen finns i en takpanel mitt i styrhytten och är placerad så att det inte är möjligt att använda radion eller se inställningarna från någon av styrplatserna. Problemen med ergonomin förvärras av att inte heller gammal utrustning som skymmer sikten har avlägsnats: Till exempel behövs inte längre den ovan nämnda bakväggen till kartbordet aktivt som ett bländningsskydd under kartarbetet, men väggen har inte tagits bort trots att fartygspersonalen har begärt det.

Bild 7. Mergus styrhytt är labyrintisk och oergonomisk. Radarskärmen vid den främre styrplatsen är blå på båda bilderna upptill. På bilderna nedtill syns den helhet i styrhyttens mitt som utgörs av kartbordet och mätutrustningen. (Bild: OTKES)

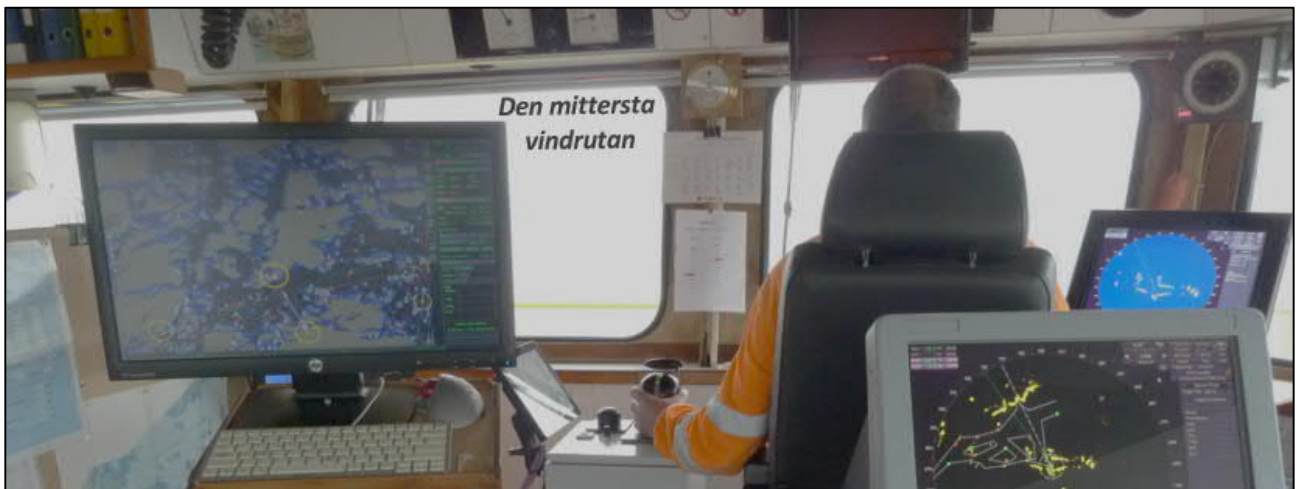
Siktsektorerna i Mergus styrhytt har breda pelare mellan fönstren, vilka begränsar sikten. Fartyget har tre vindrutor rakt framåt och från de två styrplatserna som finns nästan efter varandra ser man ut (i riktning mot fartygets för) genom vindrutorna längst till höger. Pelarna på båda sidorna av denna vindruta täcker bådadera sektorer som omfattar cirka 10° sett från den främre styrplatsen, dvs. de skymmer sikten i betydande grad.

Bild 8. Områden med skyddad sikt i Mergus styrhytt fotograferade bredvid den bakre styrplatsen. Rorsmannen sitter vid den främre styrplatsen, där den manuellt integrerade styrspaken (handroder & effektjustering) används med vänster hand. Till vänster bredvid spaken finns autopilotens pekskärm. Personen på bilden har ingen anknytning till den utredda händelsen. (Bild: OTKES)

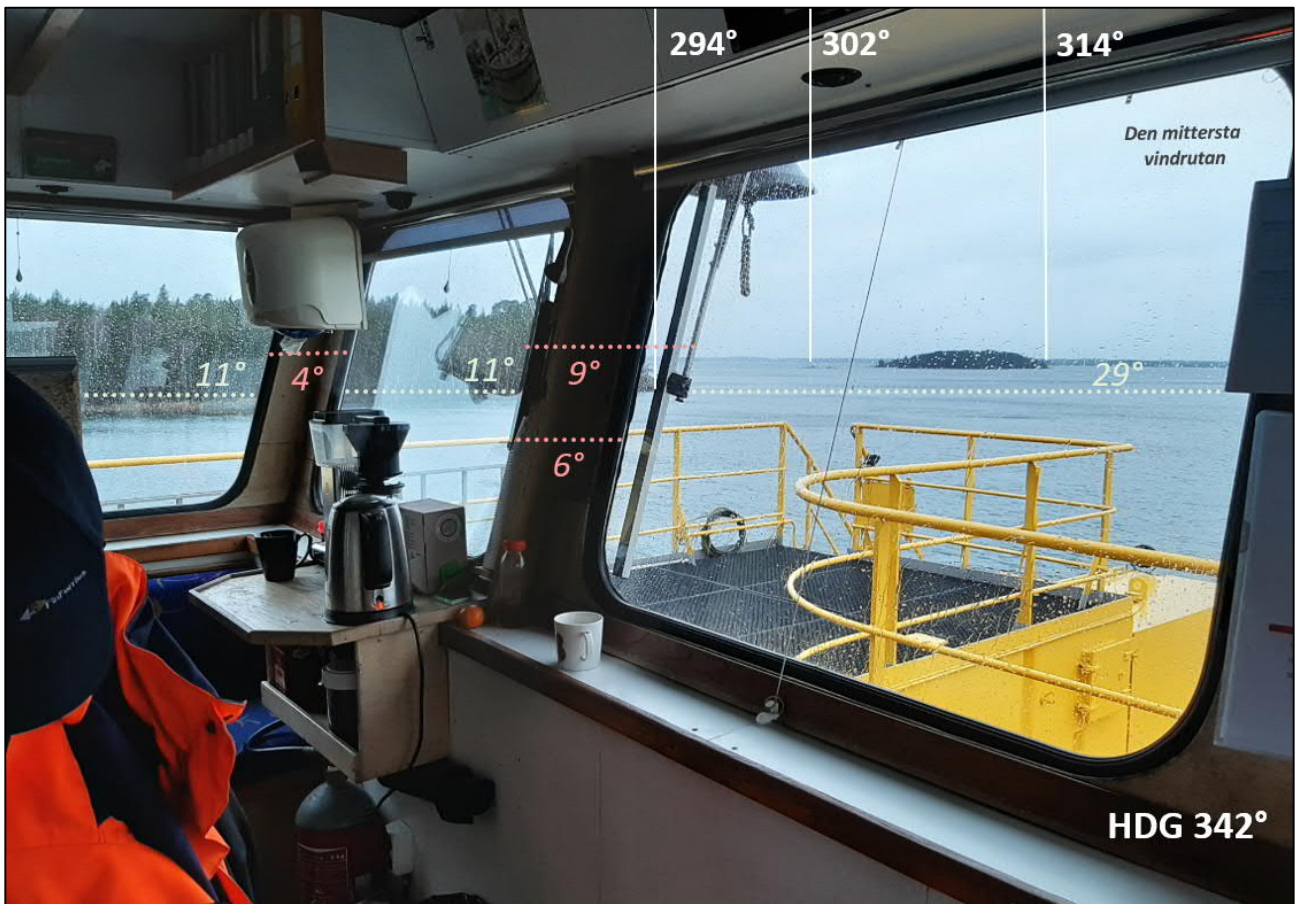
De två mittpelarna mellan de tre vindrutorna är över 30 cm breda. Den högra mittpelaren, där en klocka, en vågrät A4-kalender och fartygets tidtabell har fästs, är sett från den främre styrplatsen vid en förvinkel på cirka 20° på vänster sida. Frisiktsområdet genom den mittersta vindrutorna från kanten av pappren till vindrutetorkaren är 29°. Den följande mittpelaren som finns till vänster täcker en sektor på cirka 6° och pelarens optiska bredd utökas med tre grader på grund av vindrutetorkarna som är placerade bredvid pelaren. Området med skyddad sikt som pelaren orsakar hamnar i sektorn 46°–55° på babordsidan sett från den främre styrplatsen. Genom vindrutorna på vänster sida återstår då en utkikssektor på 11° sett från den främre styrplatsen.¹⁶ Framför denna vindruta förvaras en kaffekokare och en tekokare som begränsar sikten. När dessa används kan de förorsaka kondensering av vattenånga på de intilliggande fönstren. På vindrutorna uppstår också olika reflektioner och vid regnigt väder samlas i viss grad vattendroppar på fönstren (Bilderna 7 och 9).

Bild 9. Siktsektorerna som öppnar sig framåt till vänster från Mergus styrhytt. Sektorn som öppnas genom den mittersta vindrutan är 29° från kanten av pappren till vindrutetorkaren och den vänstra mittpelaren förorsakar ett 9° stort område med skymd sikt tillsammans med vindrutetorkarna. Bilden har tagits vid bryggan i Galtby så att kameran har placerats i ögonhöjd för en medellång person som sitter vid den främre styrplatsen. Bilden har fixerats i terrängen med bäringar: den mittersta vid Kuggholmens nedre linjetavla, den vänstra vid Träsknäs norra spets och den högra vid Stora Kuggholms nordöstra spets. Avståndet till holmen är cirka 0,7 M och holmens bredd är cirka 260 meter. Trädtopparnas höjd motsvarar ungefär Finnskans genomsnittliga höjd. (Bild: OTKES)

Kalkylmässigt kan man konstatera att ett sex graders område med skymd sikt på en sjömil avstånd innebär att bredden på den skymda sektorn är cirka 200 meter. Bredden på den sektor som förorsakas av ett nio graders område med skymd sikt är ännu på en halv sjömil avstånd cirka 150 meter. Trots att Finnskan har en längd på nästan 220 meter, är längden som bildas mot och kan observeras av betraktaren (längdprojektion) vid en vinkel på cirka 50° endast cirka 140 meter på en halv sjömil avstånd.

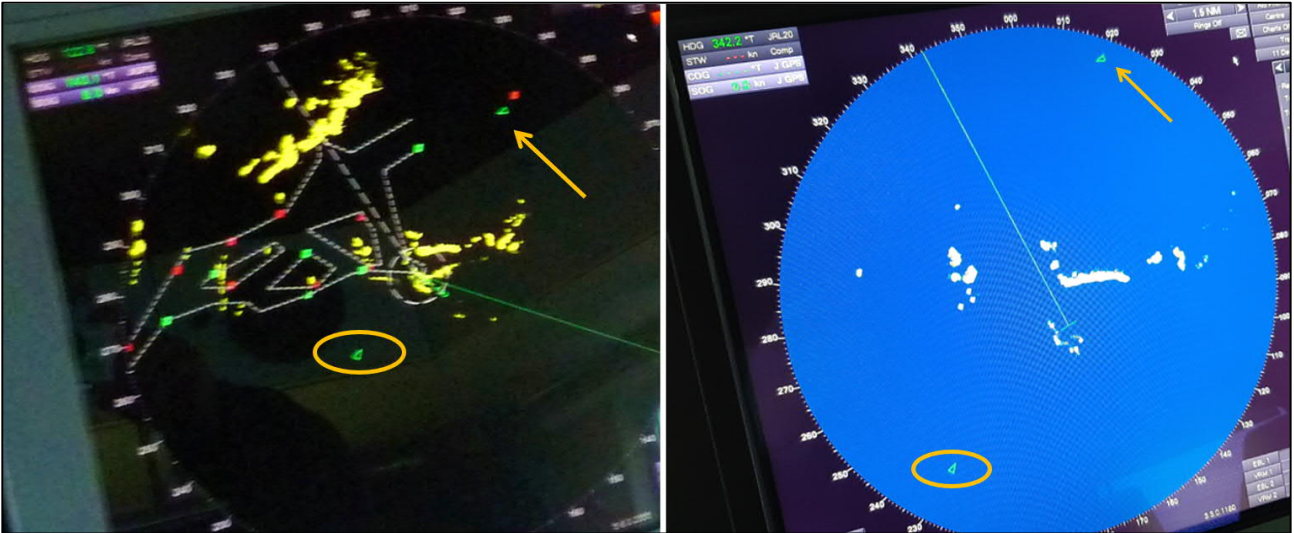
Bild 10. På Mergus radarskärmar användes olika inställningar och mätavstånd under dagen för platsundersökningen. Den vänstra bilden är tagen från den bakre styrplatsen klockan 12.58.23, före förtöjningen i Galtby, och den högra bilden från den främre styrplatsen klockan 13.01.07, efter förtöjningen. På den vänstra bilden närmar sig Finnswan österifrån (pil). Genom att titta på skärmen kan man genast observera att AIS-symbolen finns en bit väster om den röda isbojen. På den högra bilden har Finnswan nyligen börjat synas på radarskärmen, efter att ha kört cirka 0,7 M sedan den föregående bilden. Det är omöjligt att överblicka fartygets exakta position nära den gröna isbojen vid Stora Björnholm i den tomma rutan. Objektet (ellipsen) som syns i sydvästlig bäring är förbindelsefartyget M/s Fiskö i Korpo ruttområde, som står vid bryggan vid Verkan. På grund av de olika mätavstånden syns AIS-symbolen på olika ställen på skärmarna. (Bild: OTKES)

5. Mergus befälhavare koncentrerade sig på att sköta en uppgift per telefon, vilket minskade uppmärksamheten som riktades mot navigeringen och ökade risken för misstag. Den främre styrplatsen var obekant för befälhavaren. Radarns mätområde vid styrplatsen var mindre än befälhavaren var van vid och skärmens inställningar var obekanta, vilket möjliggjorde en feltolkning av avståndet till Finnswan.
