# Miehistön jäsenen vakava loukkaantuminen Helsinki-Vantaan lentokentän asematasolla 13.1.2020

L2020-01

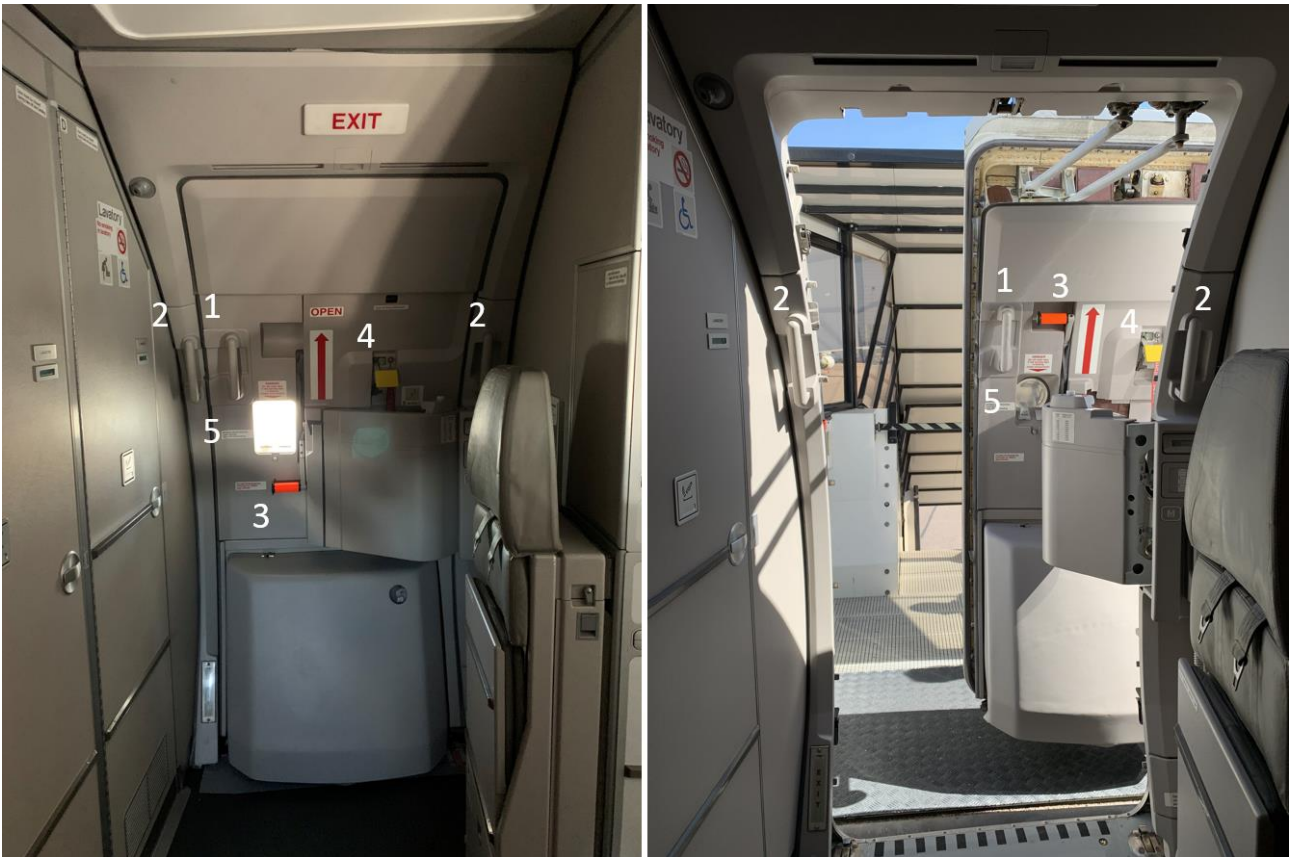
Kuva 2. A320-lentokoneen matkustamon vasen takaovi suljettuna ja osittain avattuna. Oven osat merkitty kuvaan numeroilla seuraavasti: 1. Oven apukahva, 2. Oven karmin apukahvat, 3. Oven avauskahva, 4. Hätäliukumäen varmistuskahva, 5. Kurkistusikkuna. (Kuva: OTKES)

Matkustamon ovi lentokoneen sisäpuolelta katsottuna on esitetty Kuvassa 2. Kuvasta käy ilmi ovenkarmin apukahvan, oven käyttökahvan ja hätäliukumäen varmistuskahvan sijainti. Lisäksi kuvaan on merkitty oven kurkistusikkuna, jota käytetään oven ulkopuolisen alueen tarkastamiseen ennen oven avaamista.

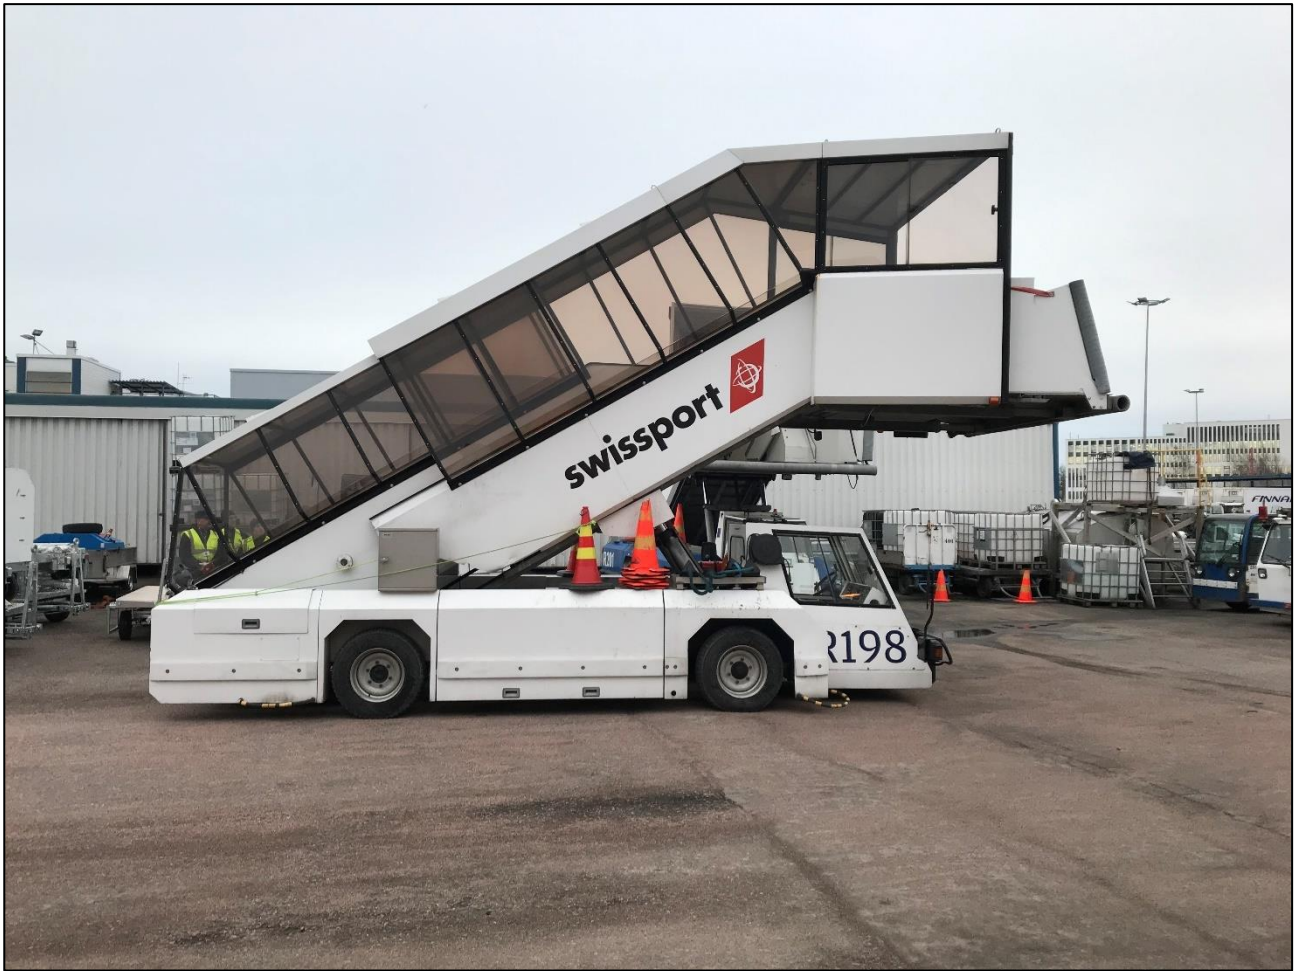
Kuva 3. Porrasauto, jonka ylätasanteelta lentokoneen miehistön jäsen putosi. (Kuva: OTKES)

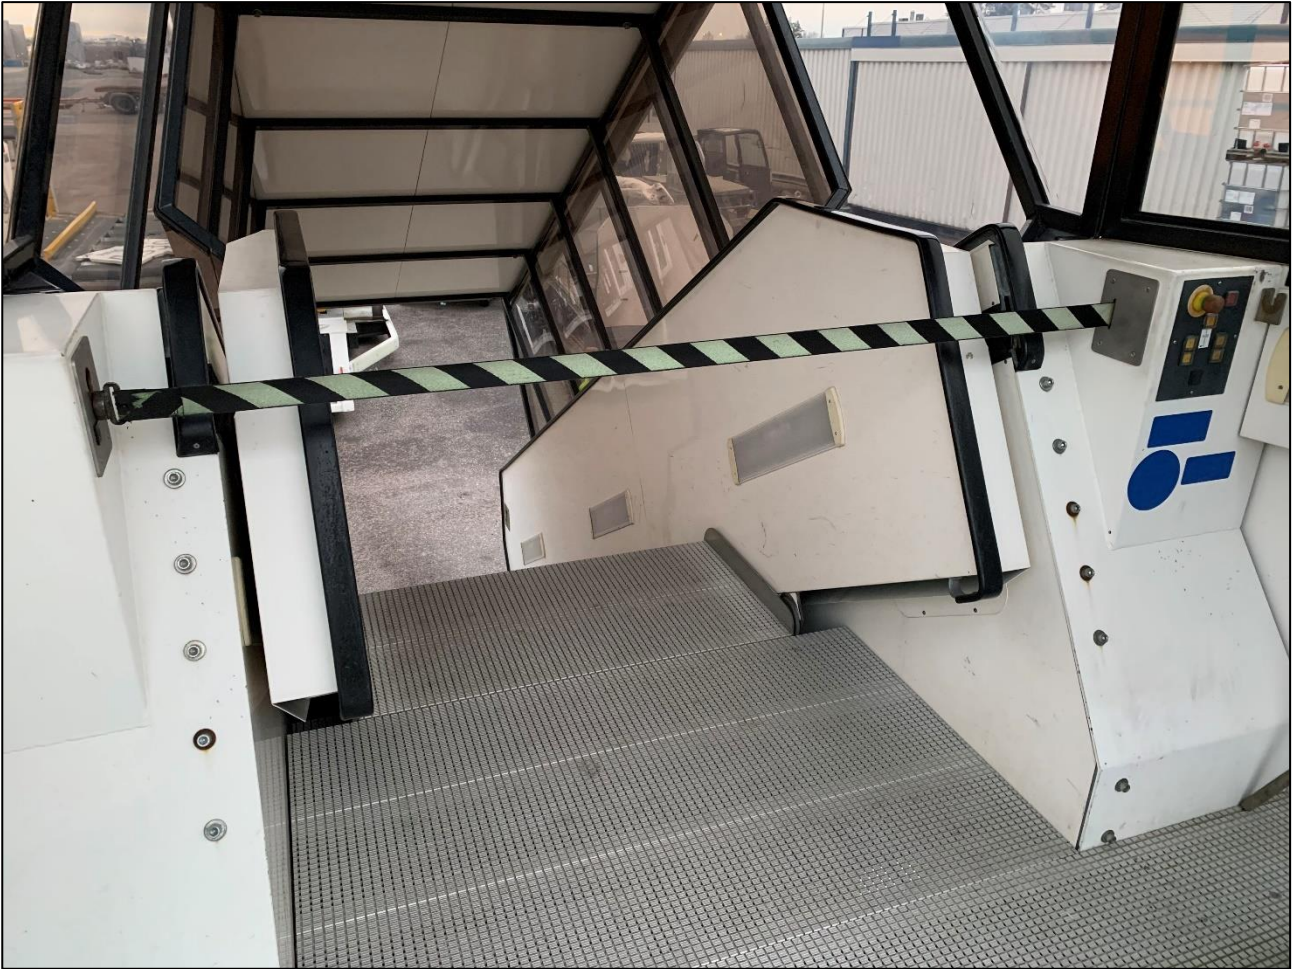
Portaiden sekä ala- että yläpäässä ovat turvahihnat, joiden päissä on mikrokytkimet. Mikrokytkimen täytyy olla aktivoitu, jotta porrasautolla voi liikkua. Käytännössä tämä tarkoittaa sitä, että sekä ala- että yläpään turvahihnan täytyy olla kytketty porraskäytävän poikki, jotta porrasauto voi liikkua. Portaiden yläpäässä oleva turvahihna on esitetty Kuvassa 4. Samassa kuvassa on myös nähtävillä portaiden ylätasanteen ohjauspaneeli, ja hätä-seis -painike, jotka sijaitsevat turvahihnan oikeassa päädysssä. Kun hätä-seis -painike painetaan pohjaan, porrasauto sammuu.

Kuva 4. Porrasauton ylätasanne ja turvahihna. Turvahihnan oikeassa päädyssä on ylätasanteen ohjauspaneeli ja hätä-seis -painike. (Kuva: OTKES)
