Miehistön jäsenen vakava loukkaantuminen Helsinki-Vantaan lentokentän asematasolla 13.1.2020

ALKUSANAT

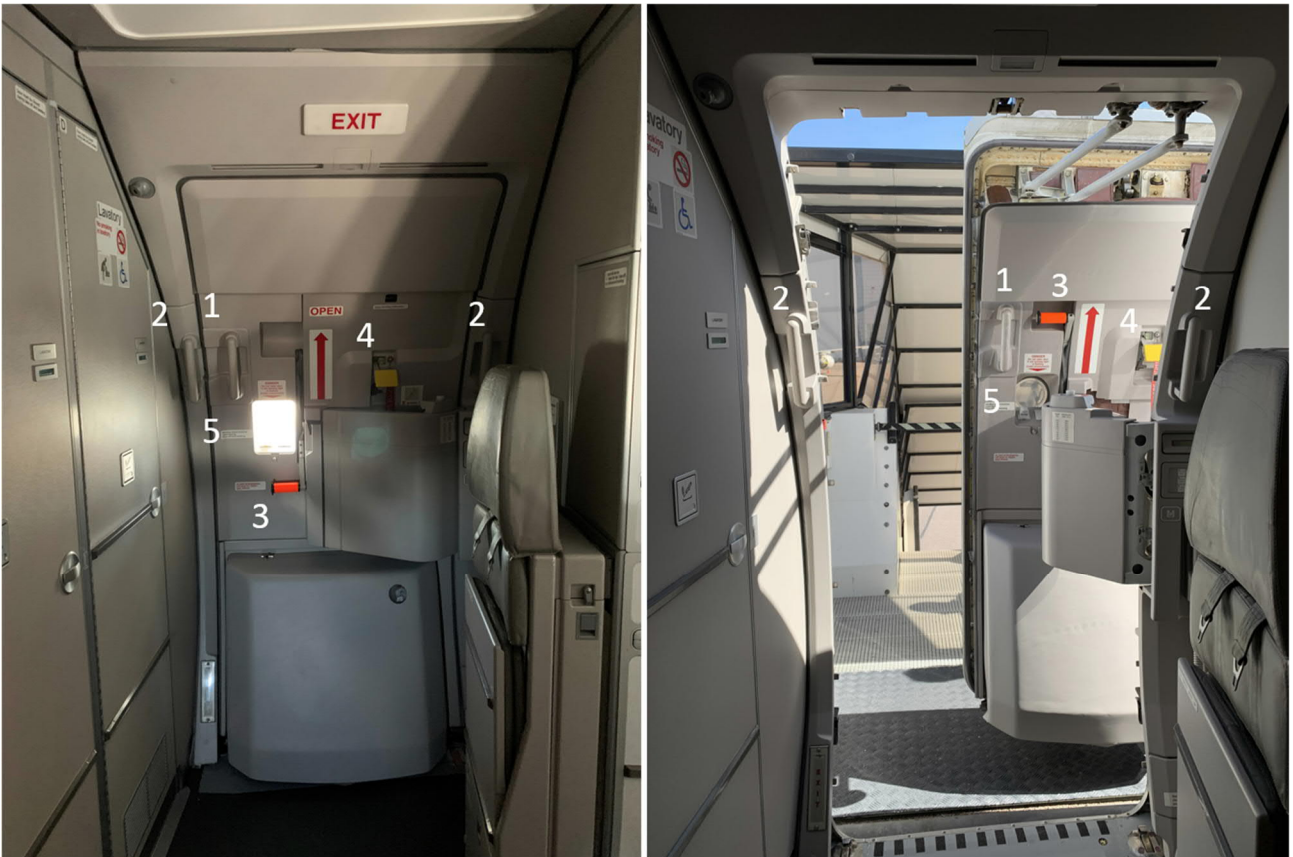
Kuva 2. A320-lentokoneen matkustamon vasen takaovi suljettuna ja osittain avattuna. Oven osat merkitty kuvaan numeroilla seuraavasti: 1. Oven apukahva, 2. Oven karmin apukahvat, 3. Oven avauskahva, 4. Hätáliukumäen varmistuskahva, 5. Kurkistusikkuna. (Kuva: OTKES)

Matkustamon ovi lentokoneen sisäpuolelta katsottuna on esitetty Kuvassa 2. Kuvasta käy ilmi ovenkarmin apukahvan, oven käyttökahvan ja hätäliukumäen varmistuskahvan sijainti. Lisäksi kuvaan on merkitty oven kurkistusikkuna, jota käytetään oven ulkopuolisen alueen tarkastamiseen ennen oven avaamista.

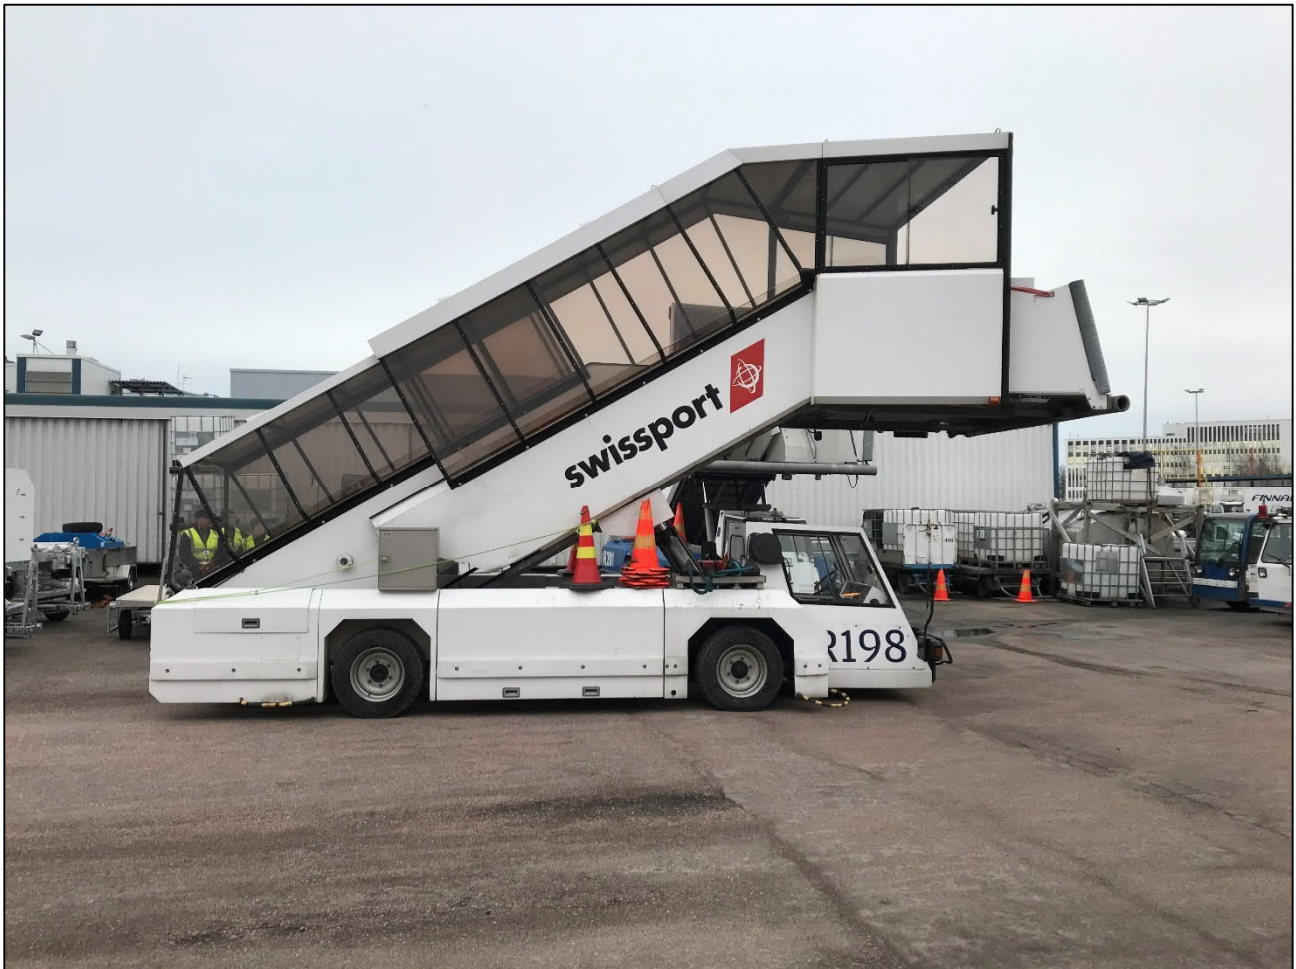
Kuva 3. Porrasauto, jonka ylätasanteelta lentokoneen miehistön jäsen putosi. (Kuva: OTKES)

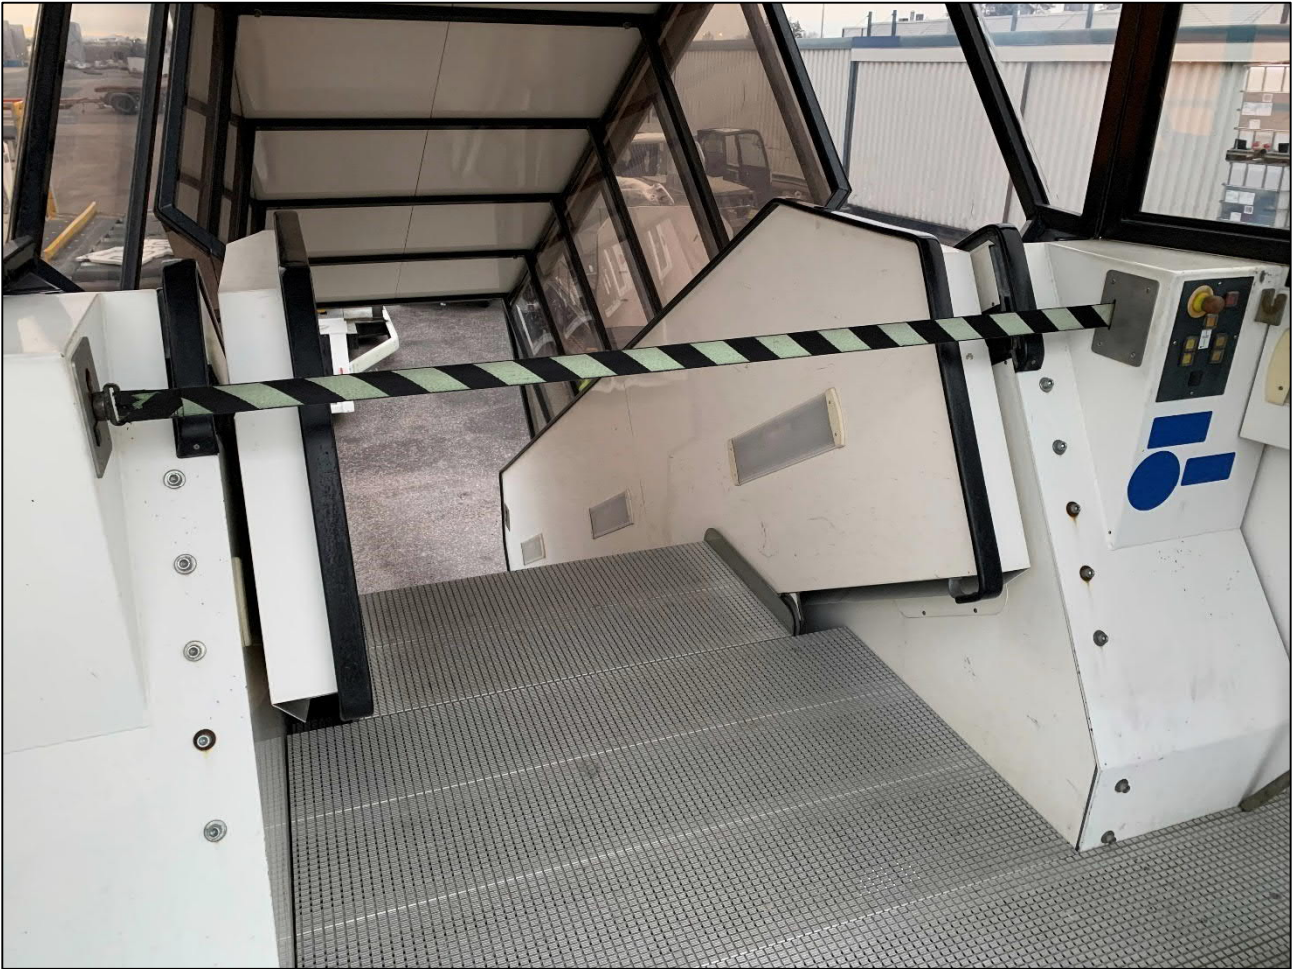
Portaiden sekä ala- että yläpäässä ovat turvahihnat, joiden päissä on mikrokytkimet. Mikrokytkimen täytyy olla aktivoitu, jotta porrasautolla voi liikkua. Käytännössä tämä tarkoittaa sitä, että sekä ala- että yläpään turvahihnan täytyy olla kytketty porraskäytävän poikki, jotta porrasauto voi liikkua. Portaiden yläpäässä oleva turvahihna on esitetty Kuvassa 4. Samassa kuvassa on myös nähtävillä portaiden ylätasanteen ohjauspaneeli, ja hätä-seis -painike, jotka sijaitsevat turvahihnan oikeassa päädessä. Kun hätä-seis -painike painetaan pohjaan, porrasauto sammuu.

Kuva 4. Porrasauton ylätasanne ja turvahihna. Turvahihnan oikeassa päädyssä on ylätasanteen ohjauspaneeli ja hätä-seis -painike. (Kuva: OTKES)

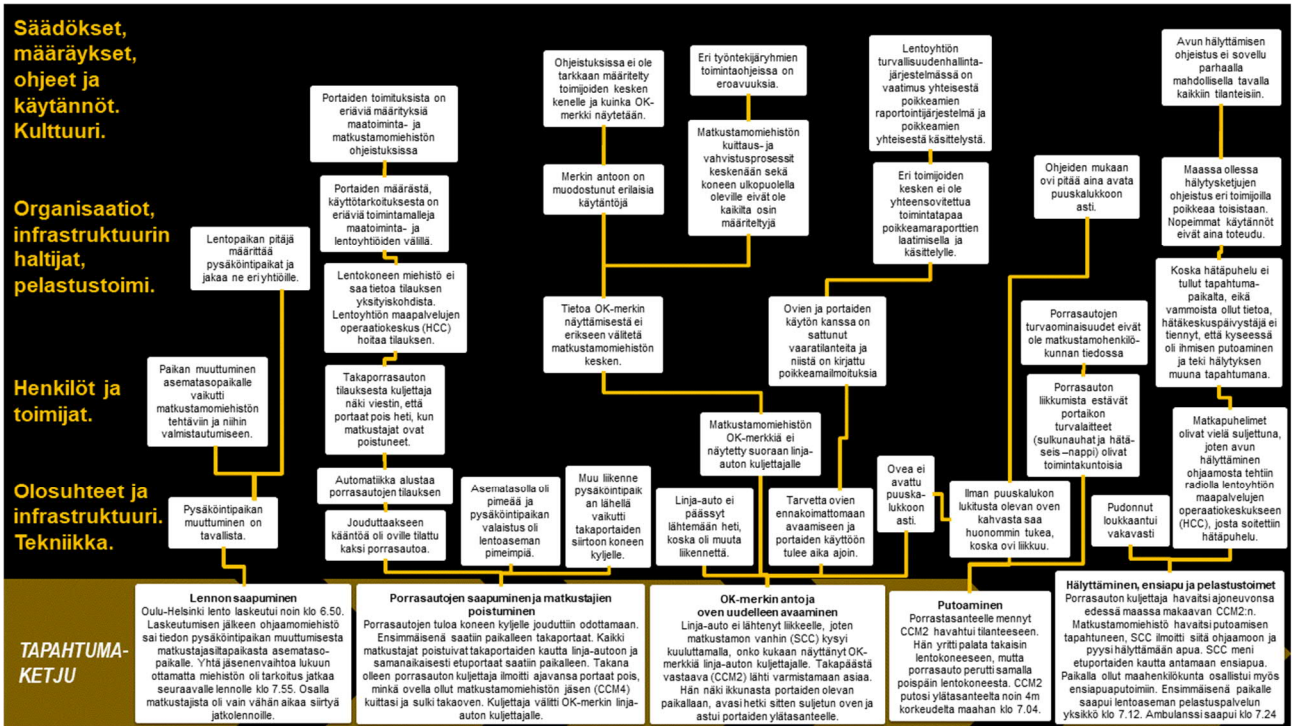
Tapahtuman analysoinnissa on käytetty Onnettomuustutkintakeskuksen edelleen kehittämää Accimap¹⁴-menetelmää. Analyysitekstin jäsentely perustuu tutkinnassa laadittuun Accimap kaavioon. Onnettomuus kuvataan kaavion alaosassa tapahtumaketjuna. Tapahtumaketjun taustalta paljastuvia tekijöitä puretaan kaaviossa eri analyysitasoilla.

Kuva 6. Accimap-kaavio. (Kuva: OTKES)
