# L2021-E1 Liikennelentokoneen paluu Helsinki-Vantaan lentoasemalle teknisen syyn vuoksi 21.2.2021

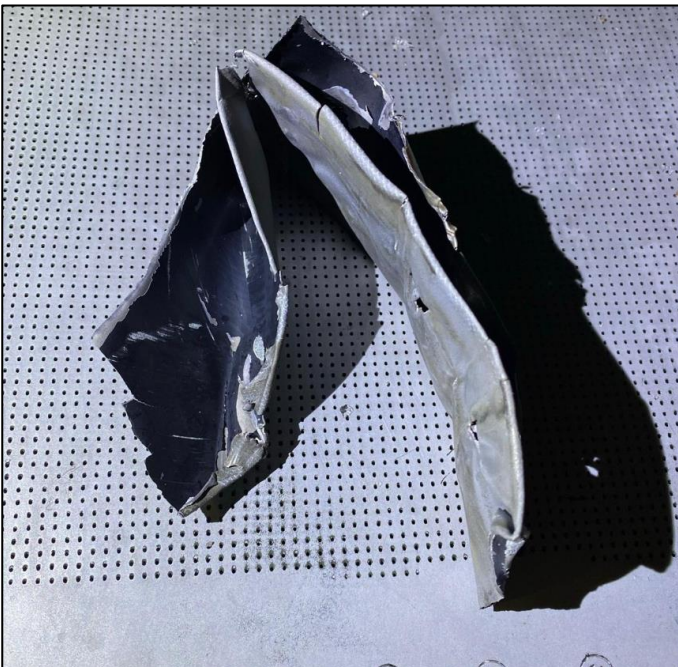
Tapahtuma ei aiheuttanut henkilövahinkoja eikä muitakaan pelastustoimia. Laskeutumisen jälkeisessä teknisessä tarkastuksessa havaittiin, että oikean moottorin puhaltimen siivestä oli lohjennut pala pinnoitetta (kuva 1), joka löytyi ohivirtauskanavasta taipuneena ja takertuneena puhaltimen ensimmäisen asteen staattoriin<sup>1</sup>. Moottorin lentokelpoisuuden arviointi, poikkeamailmoitukset, lohkeamisen syy selvittäminen, sekä mahdolliset korjaustoimenpiteet suoritettiin Japan Airlinesin huolto-organisaation toimesta hyväksytyjen menetelmien ja standardien mukaisesti.

**Kuva 1.** Puhaltimesta irronnut metallililiuska, koko noin 5 x 20 cm (Kuva: OTKES).

2. Puhaltimen siivestä irtosi pala pinnoitetta. Tämä aiheutti moottorissa epätasapainoa, jonka värinämittausanturit havaitsivat.
