# Senioritalon tulipalo Jyväskylässä 10.7.2020

Y2020-01

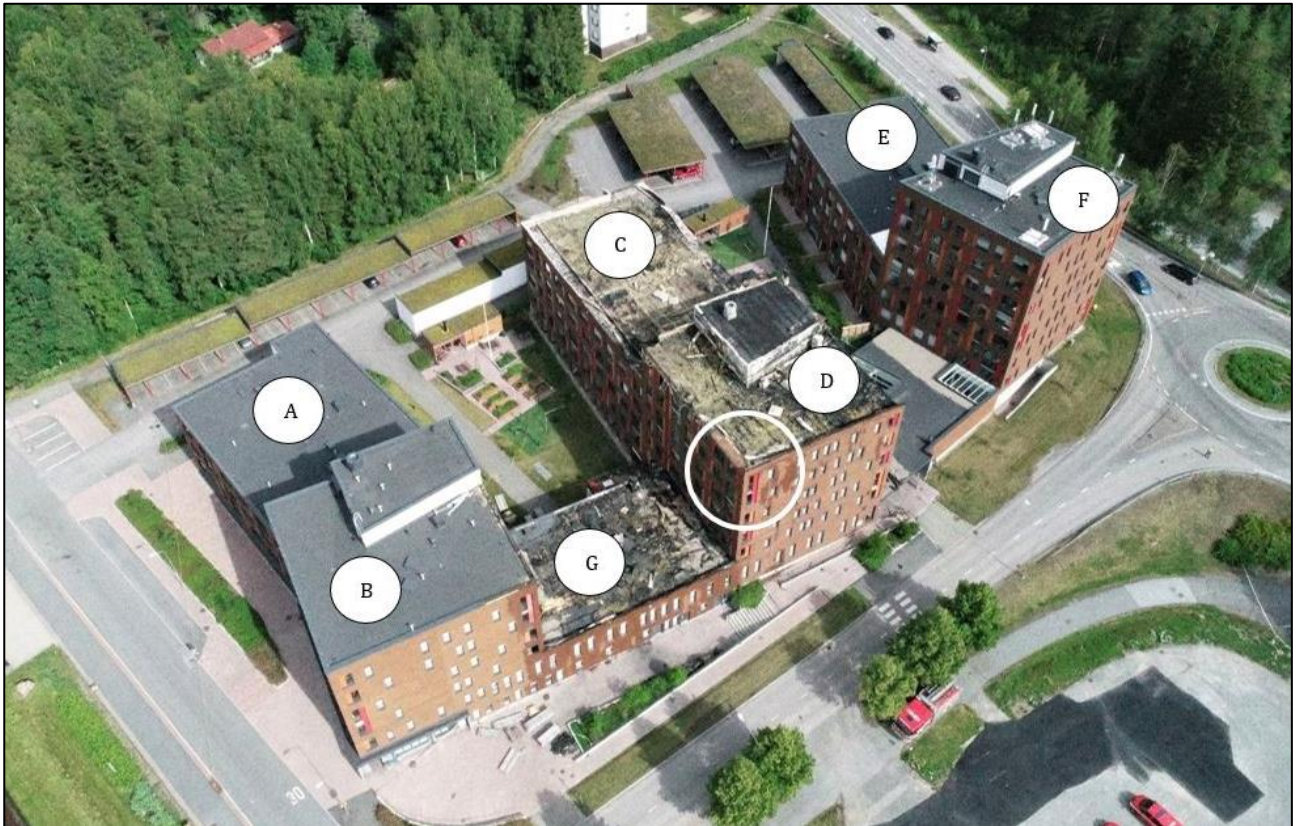
**Kuva 2.** Kuvassa Lukutie 1 seniorikortteli. Kortteli jakautuu A-, B-, C-, D-, E- ja F-osiin. Palo syttyi keskimmäisen D-osan ylimmän kerroksen parvekkeella, joka on merkitty valkoisella ympyrällä. (Kuva: Poliisi)

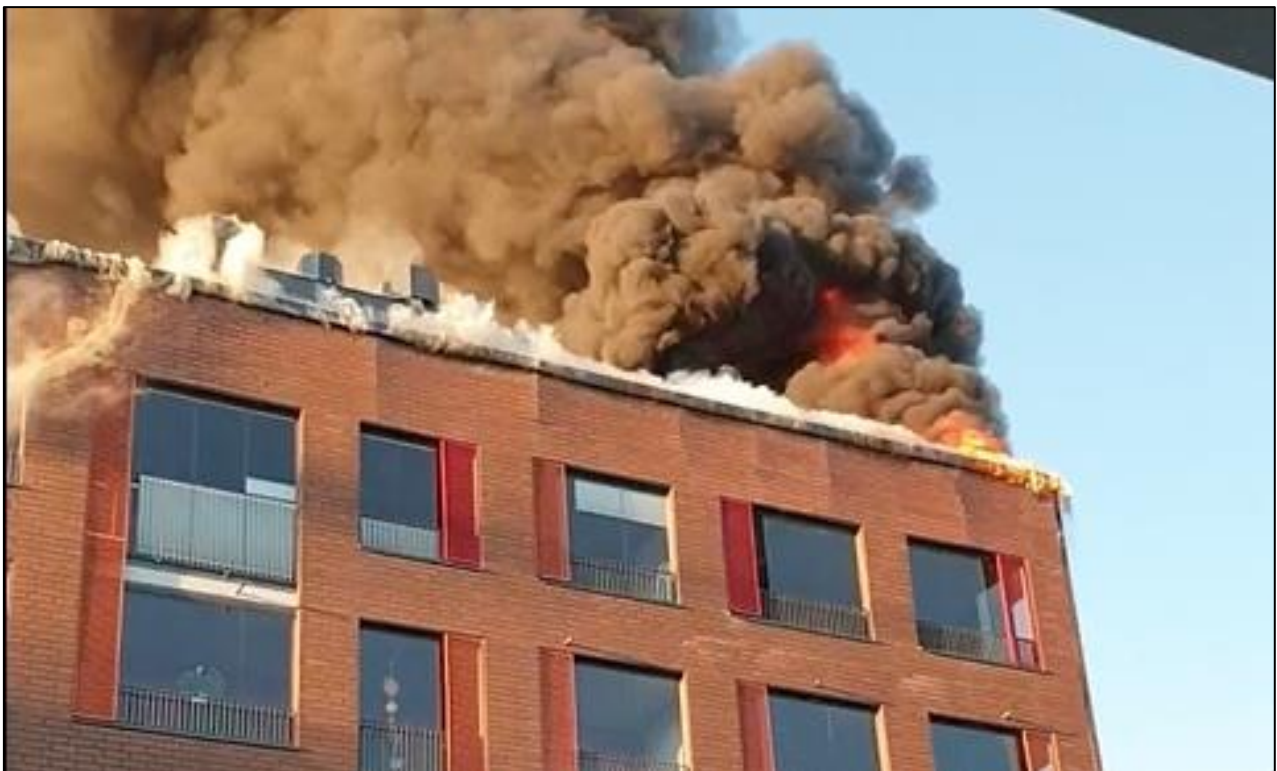
**Kuva 3.** D-talon räystääs B-talon suunnasta kuvattuna kello 21.42. Syttymisparveke on oikealla ylhäällä. (Kuvakaappaus silminnäkijän videolta)

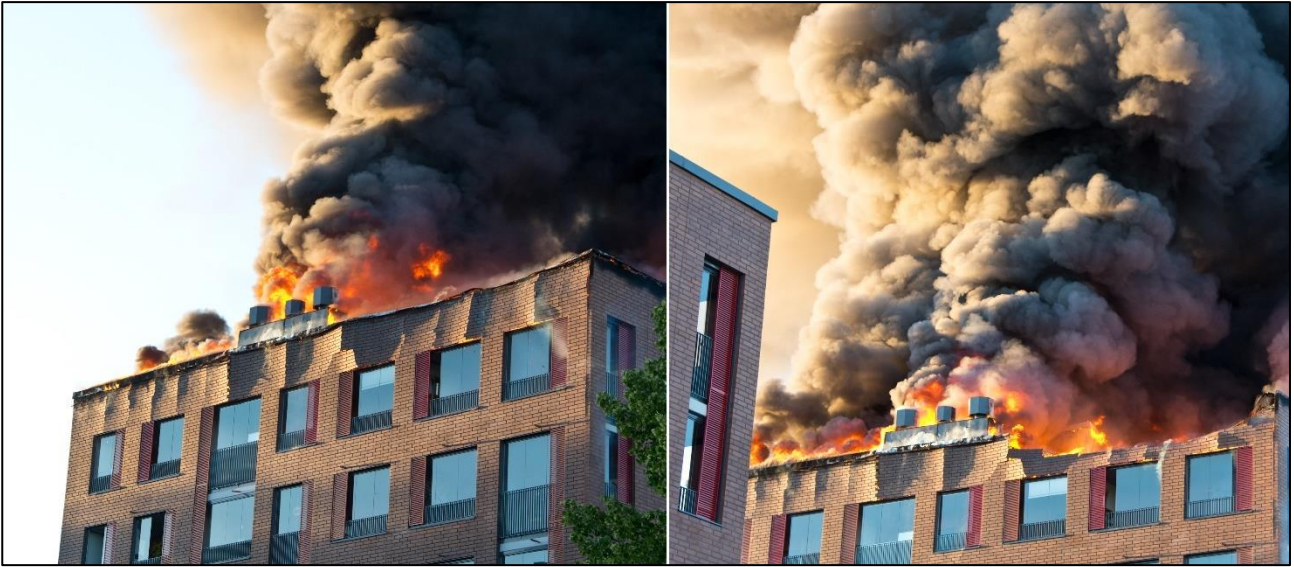
**Kuva 6.** Kuvassa D-osan julkisivun reunan murtuminen sisäänpäin noin kello 21.55. (Kuva: Color-kuva Oy)

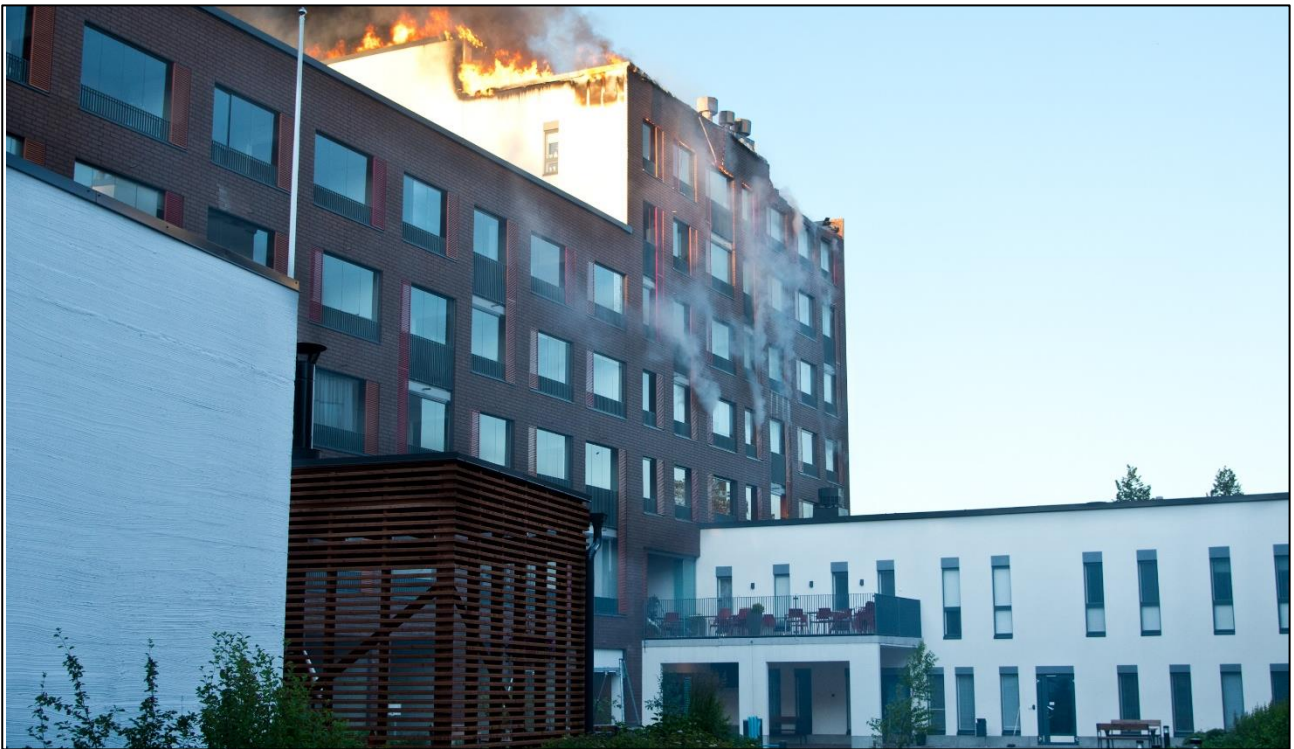
**Kuva 7.** Kuvassa D-osan kattopaloa kuvattuna sisäpihan puolelta kello 22.03. Palo on levinnyt rasvahormien roiloon ja julkisivu savuaa useilta kohdin. Palvelukodin parveke näkyy kuvassa. (Kuva: Color-kuva Oy)

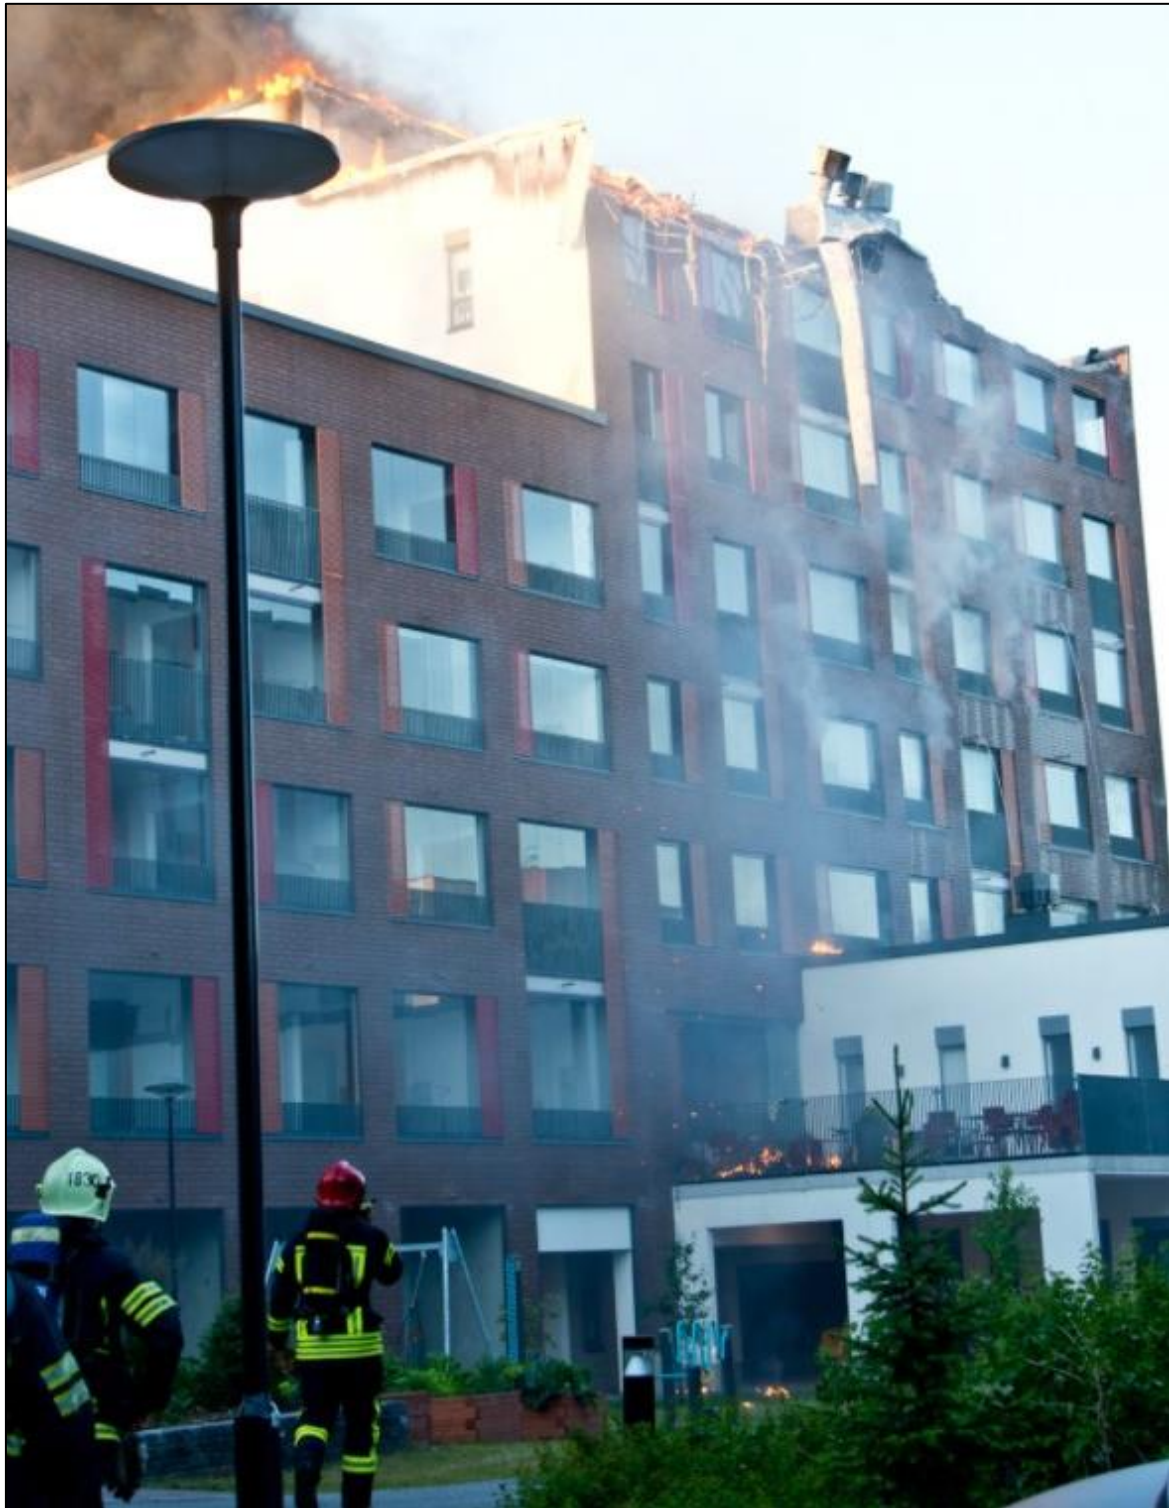
**Kuva 8.** D-osan katolta pudonneet materiaalit palavat G-osan katolla ja palvelukodin parvekkeella kello 22.05. RKS181 etenee kohti G-osaa. Rasvahormin roilon yläreuna palaa. (Kuva: Colorkuva Oy)

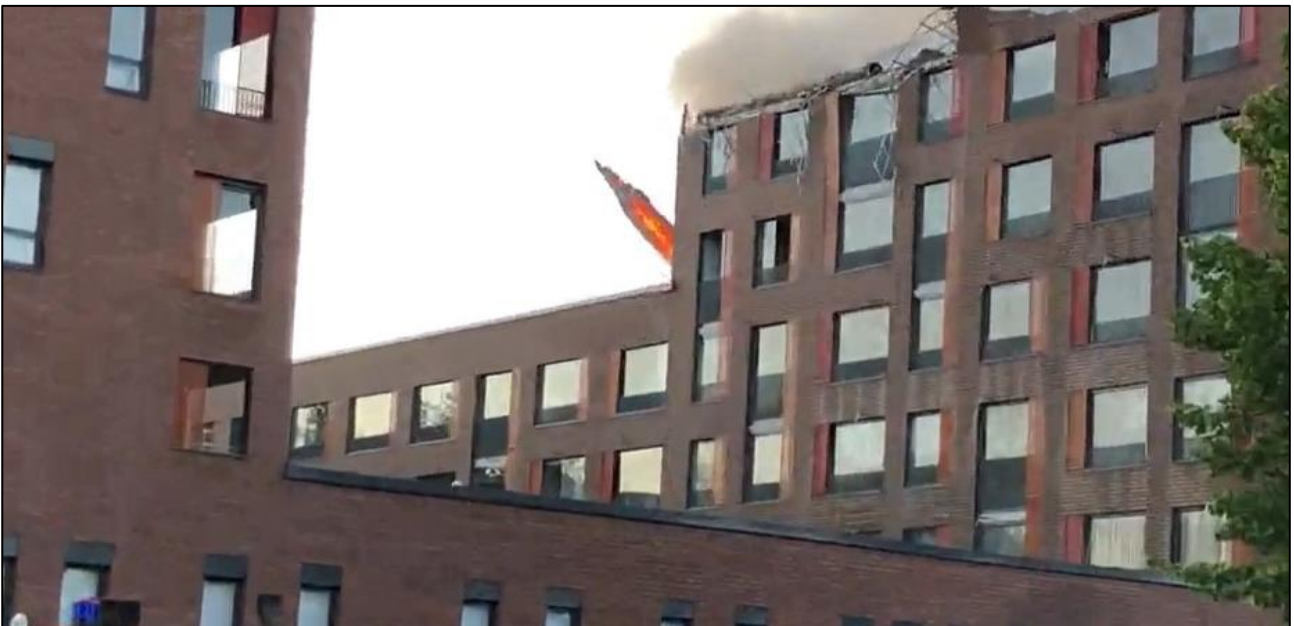
**Kuva 9.** Rasvahormien roilon seinä kaatui kello 22.22 palavana C-osan katolle. (Kuva: Stofix Oy)

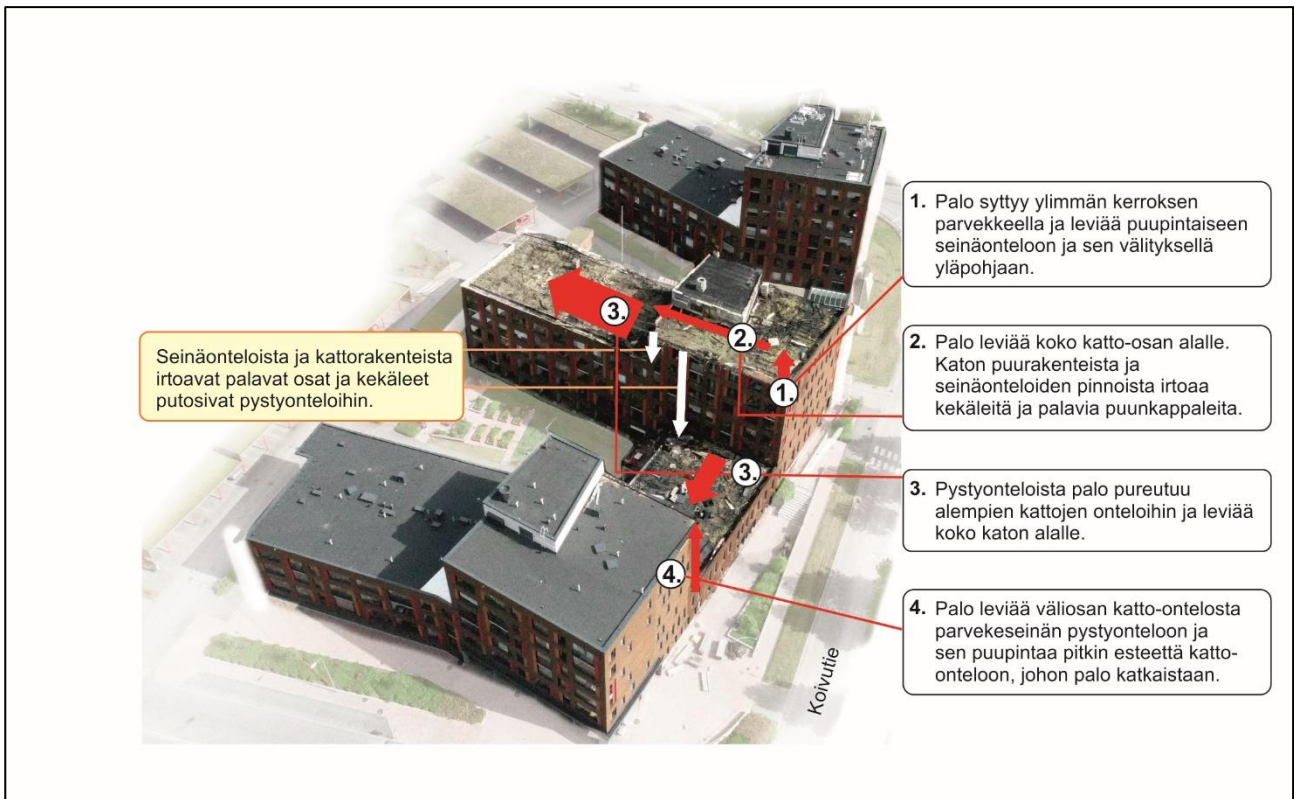
**Kuva 16.** Kuvassa palon leviäminen. (Kuva: Poliisi, grafiikka OTKES)

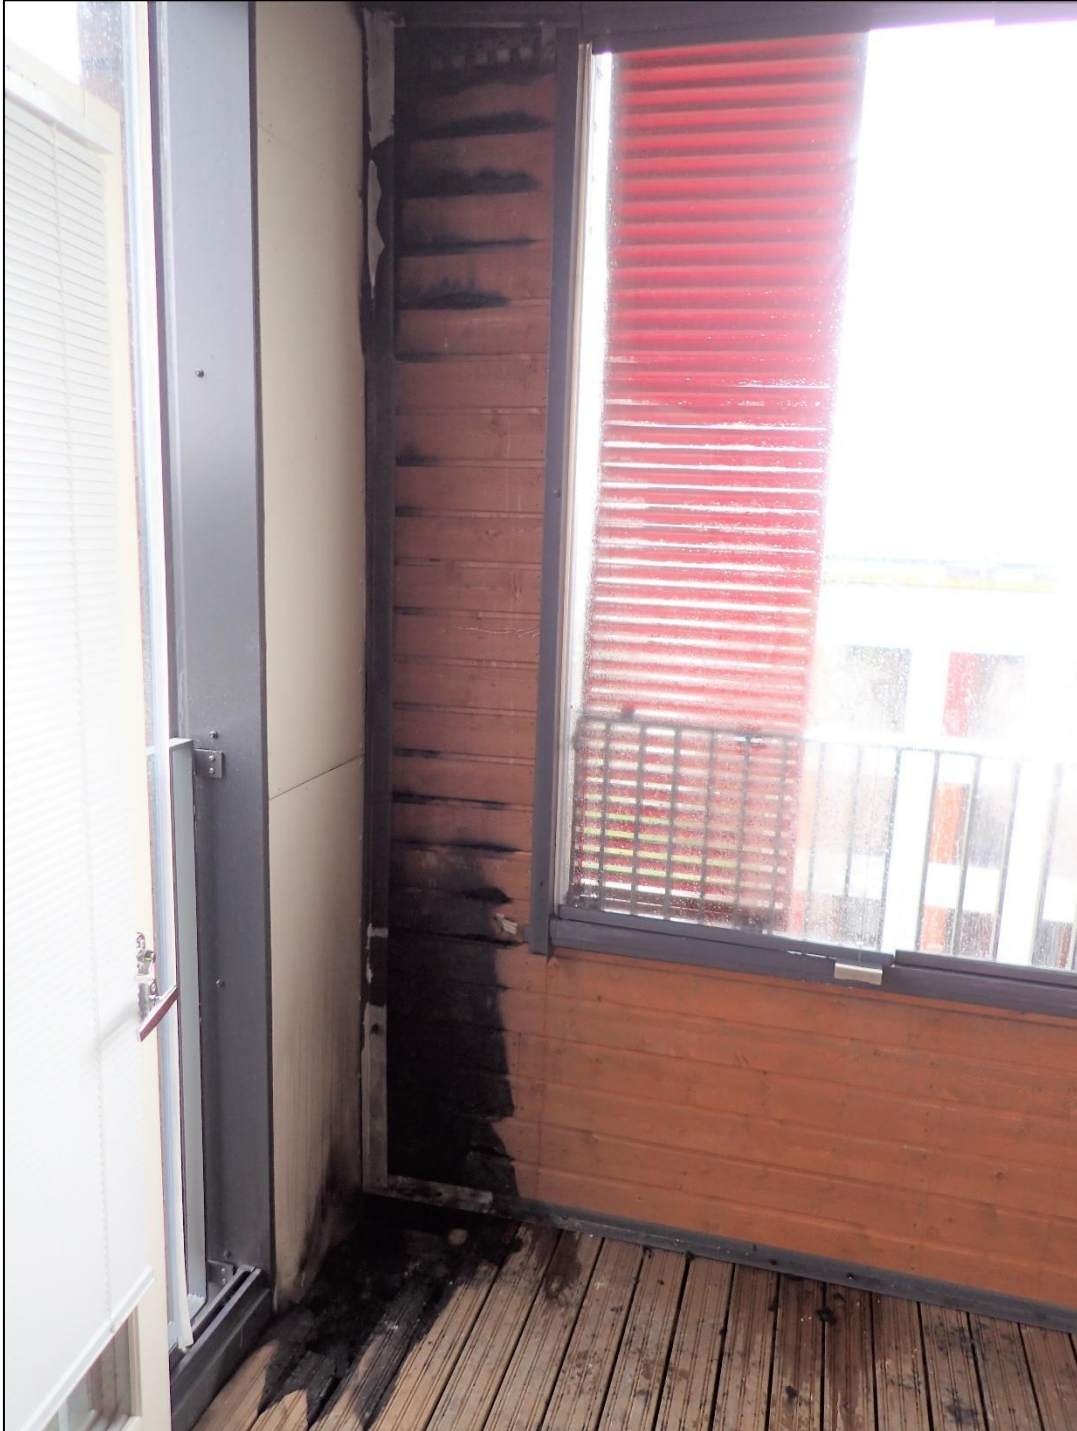
**Kuva 22.** Syttymispaikka parvekkeen vasemmassa ulkokulmassa lattianrajassa. Alkusammutus rajoitti paloa parvekkeella, mutta palo oli ehtinyt leviämään onteloihin. (Kuva: OTKES)

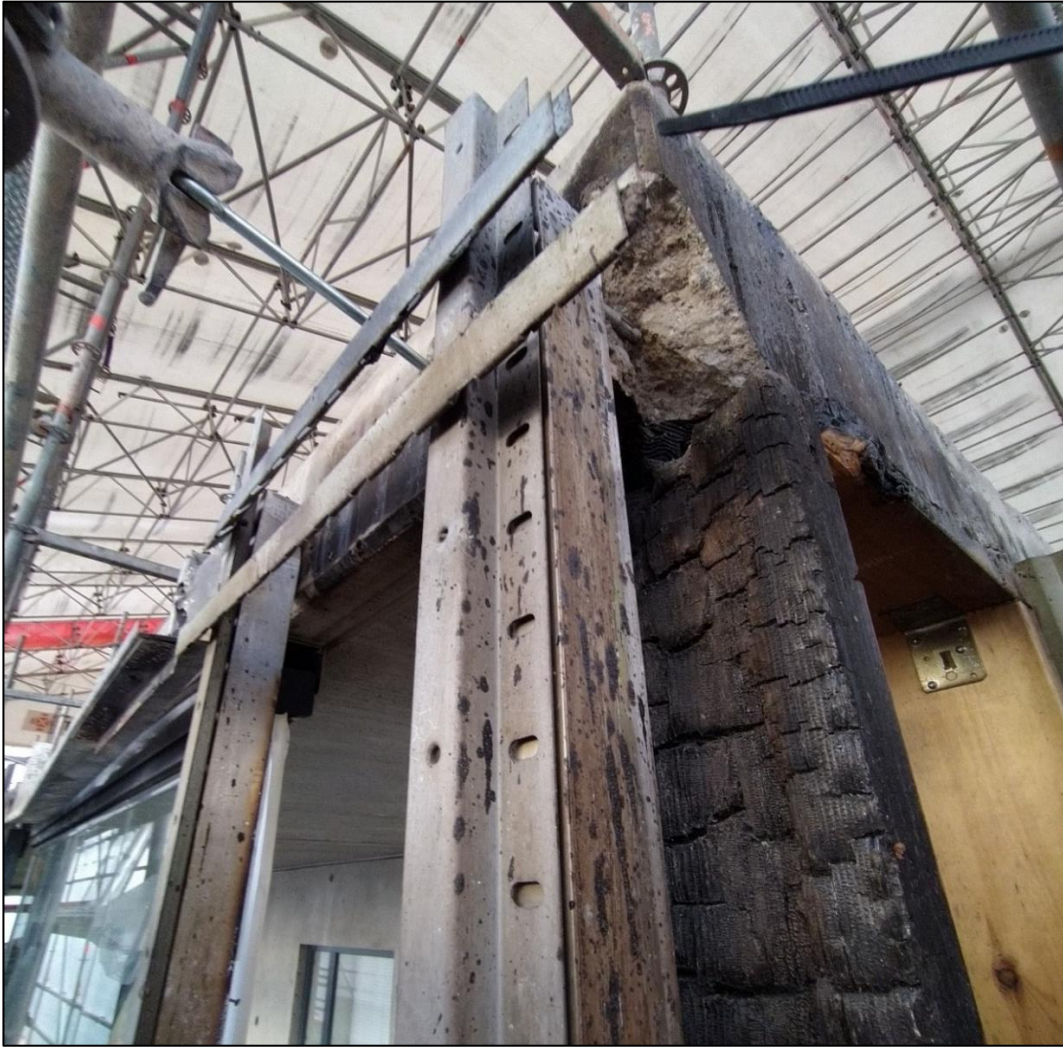
**Kuva 24.** Parvekeseinän pystyontelo avautui suoraan katto-onteloon. Parvekkeen päätyseinän puurunko on osallistunut paloon. (Kuva: OTKES)

Ontelo oli syttymiskohdalla koko rakennuksen julkisivun korkuinen ja se avautui yläpohjan onteloon. Palokatkoja ei ollut kerrosten eikä ylimmän kerroksen ja yläpohjan ontelon välillä. Palo levisi pystyontelon suojaamatonta puupintaa pitkin nopeasti yläpohjaan ja sytytti puiset kattorakenteet tuleen.

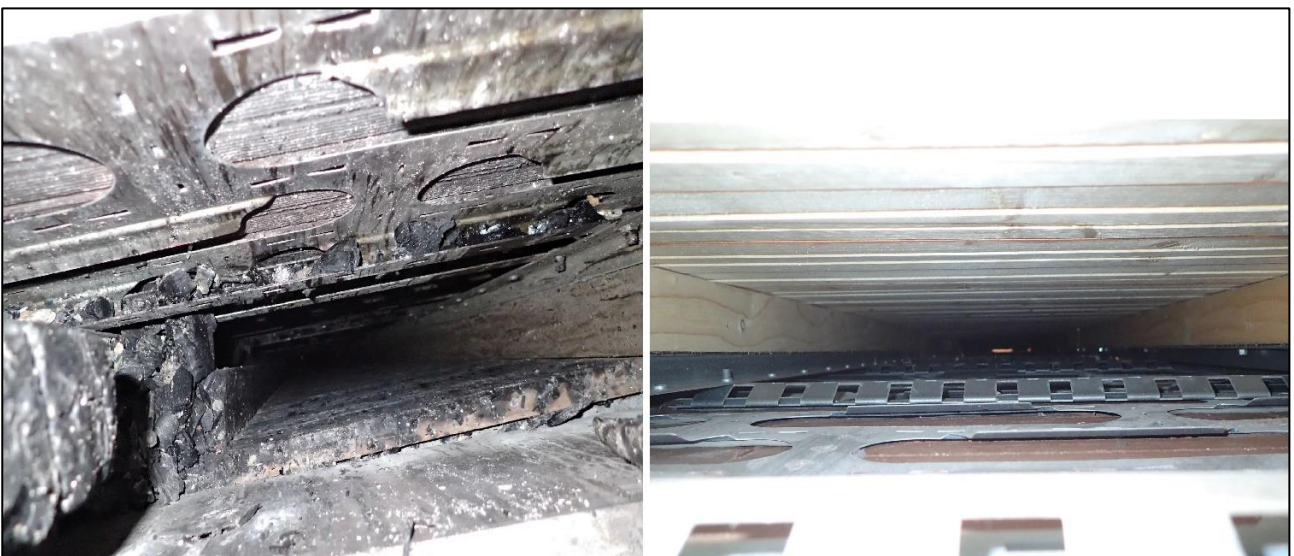
Kaideseinään muodostui 85 mm syvyisiä pystyonteloita. Parvekelasitus katkaisi suuren osan kaideseinän pystyonteloista, mutta muutama niistä oli koko julkisivun korkuinen.

**Kuva 25.** Kuvat rakenteeseen muodostuneesta katkaisemattomasta 85 mm syvyysestä pystyontelosta. Palon aikana pystyonteloon putosi kekäleitä, joita näkyy myös kuvassa. (Kuvat: OTKES)

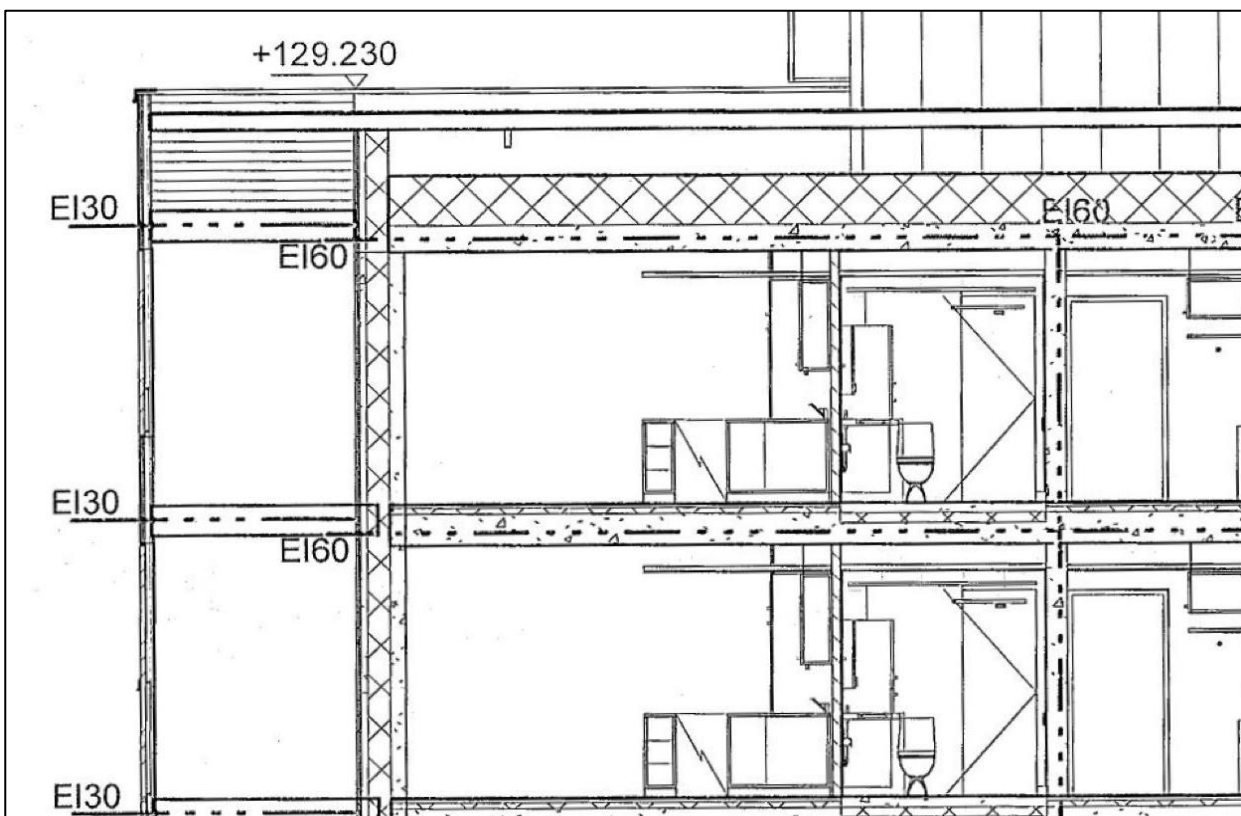
Parvekkeen kaideseinän sisäpuoli oli palosuojaamatonta puupaneelia. Parvekkeen kaideseinän alareunassa oli lattianrajassa vaakarako. Kaideseinässä ei ollut kerrosten välistä palo-osastointia, vaikka sellainen oli lupavaiheessa suunniteltu tehtäväksi. Lattia oli betonia ja sen päälle oli puiset ritilät.

**Kuva 26.** Parvekelaattojen kohdalle merkitty EI30 palo-osastointi pääpiirustuksissa syttyneen parvekkeen kohdalta. Pystyontelon katkaisua ei erikseen mainita kuvassa. Rakennepiirustus laadittiin kohdasta, jossa ei ollut pystyonteloa (kuva 33). Onteloa ei ollut katkaistu. (Kuva: leikkauspiirustus)

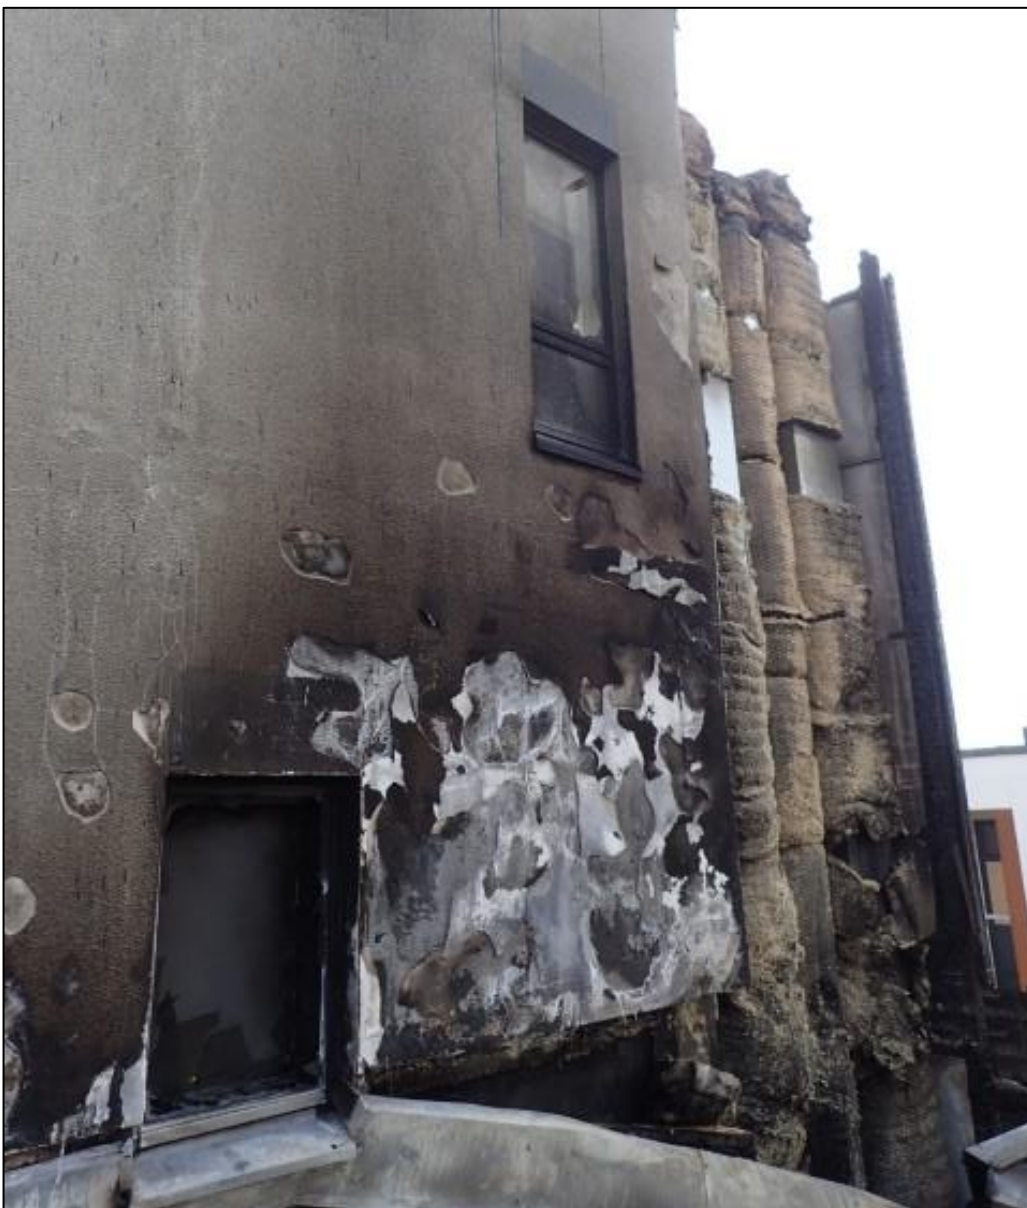
**Kuva 27.** Palo levisi kuvassa oikealla olevan rasvahormin roilon seinän syttyttyä ja rakenteen petettyä C-osan katto-onteloon. Kuvassa näkyy myös ikkuna, joka hajosi kattopalon seurauksena. (Kuva: OTKES)

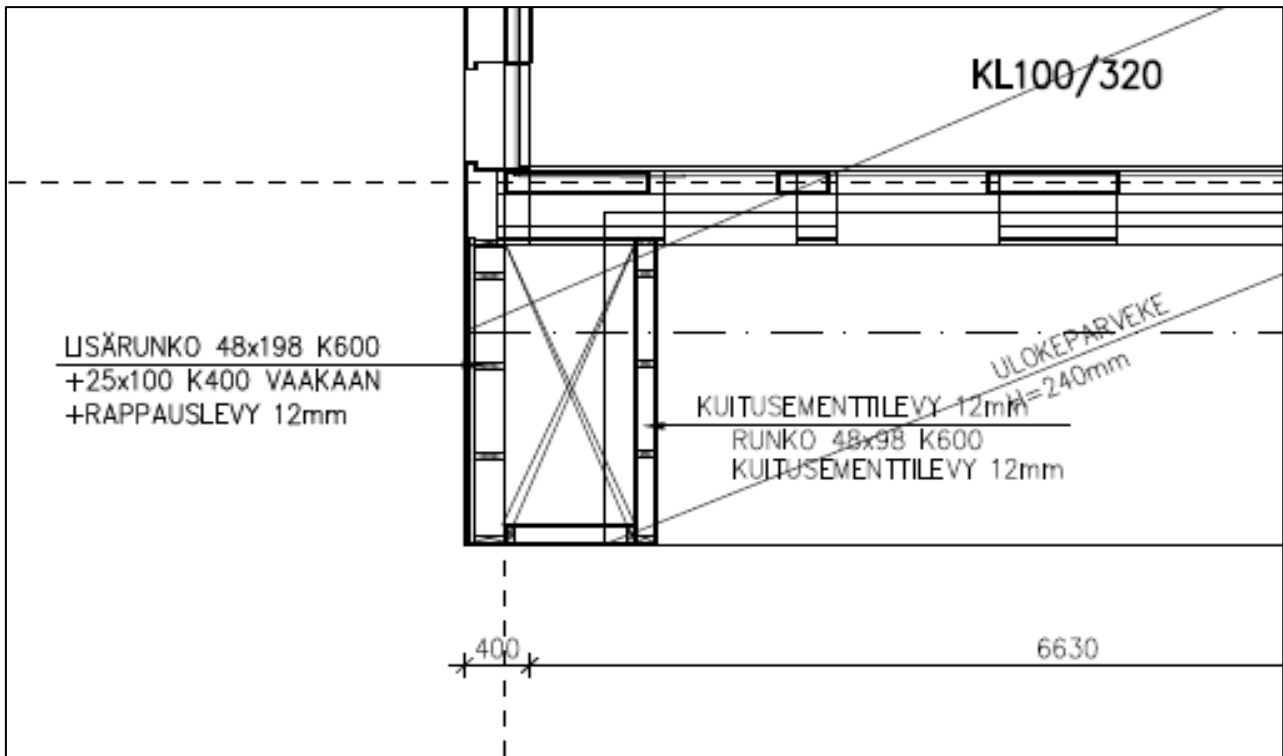
Rakennuksen osien D ja C rajalla oli ruokalan keittiön rasvahormi, joka kulki katolle D osan kulmassa. Kanava oli paloeristetty, mutta se kulki eristämättömässä ja rungoltaan puurakenteisessa roilossa. D-osan katon palaessa palavaa materiaalia putosi myös roiloon, jonka kautta palo levisi C-osan kattoon. C-osan katto-ontelon ja roilon välissä oli vain ohut rappauslevy. Roilon ulkoseinä oli kokonaan samaa rappauslevyä. Rasvahormit kulkivat yläpohjassa vaakasuuntaisesti D-osan katon reunalla katon puoleen väliin saakka, jotta ne olivat tarpeeksi kaukana ilmanvaihtokonehuoneen raitisilmanottosäleiköstä.

**Kuva 28.** Ruokalan keittiöstä tulevien rasvahormien kotelo. Osastoimattomassa roilossa olleet kanavat oli paloeristetty. (Kuva: rakennesuunnitelmista)

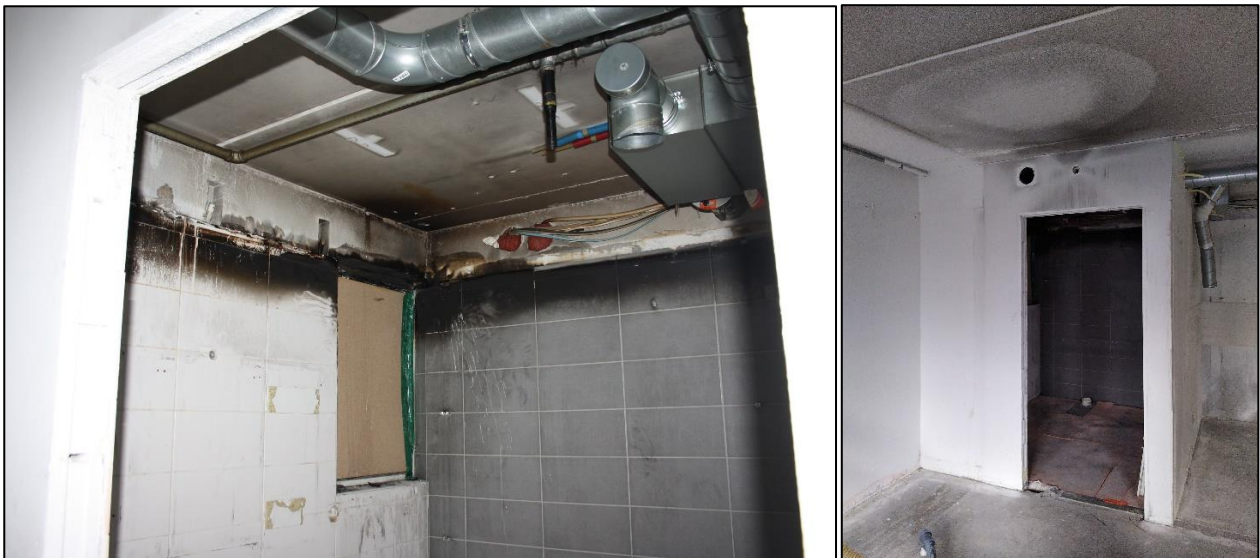
**Kuva 29.** Kylpyhuoneen (vasemmalla) ja olohuoneen (oikealla) sprinklerisuuttimet laukesivat palon levittyä C-osan katosta ikkunan kautta asuntoon (Kuvat: OTKES)

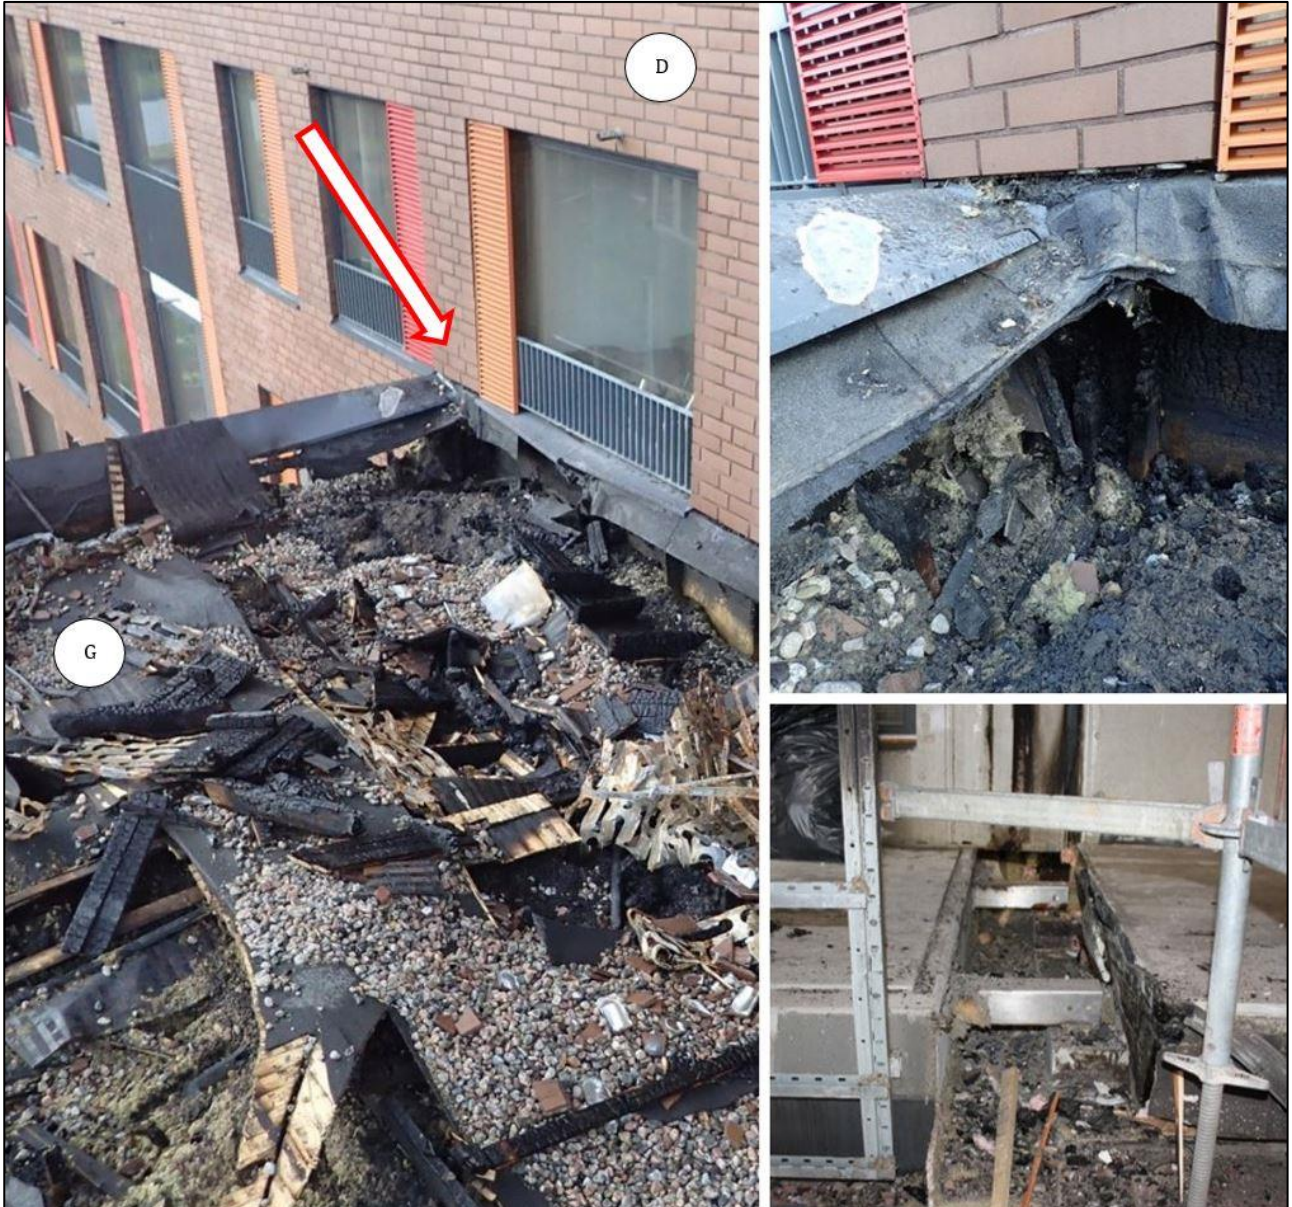
Rakennuksen osia D ja B yhdisti matala väliosa G. Palo levisi D-osasta G-osaan julkisivun pystyonteloihin pudonneiden kekäleiden vuoksi. Kekäleistä valtaosa putosi seinän alareunan pelitykselle, josta ne sammutettiin katolle pudonneiden rakenteiden sammutuksen yhteydessä. Väliosan katon reunalla oli kuitenkin julkisivulevyn takana tila, jossa kekäleet olivat suojassa sammutukselta. Tila oli ilmeisesti syntynyt, kun parvekelaattojen mitoituksessa oli virhe. Parvekelaattojen väliin virheen vuoksi syntynyt 30 cm rako oli koteloitu tyhjäksi ontelotilaksi. Tämän ontelotilan ja G-osan katto-ontelon välillä oli noin 20 mm paksuinen vaneri, jonka palo läpäisi.

**Kuva 30.** Kuvassa D-osan parvekejulkisivun takana ollut tyhjä tila ennen ja jälkeen purkamisen. Nuolella kuvataan pystyonteloa, josta palo levisi G-osaan. Palo kehittyi ontelossa julkisivun suojuissa ja levisi seinän läpi G-osan katto-onteloon. Ontelo syntyi, kun parvekelaattojen mitoitusvirheen vuoksi syntynyt katkos koteloitiin piiloon. (Kuvat: OTKES)

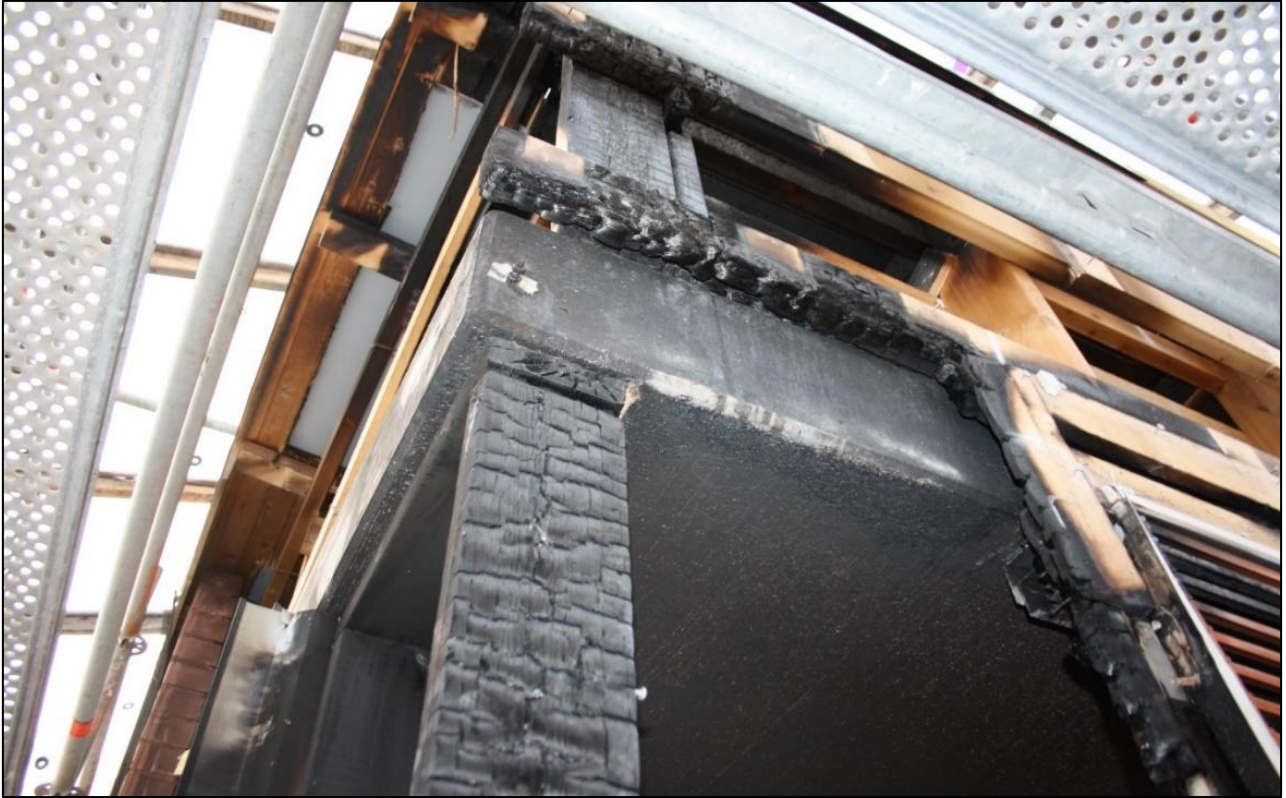
Pystyontelo oli myös tässä osassa osin puupintainen ja ilman kerrostenvälisiä katkoja. Ylimmän kerroksen ja yläpohjan ontelon välillä ontelossa oli poikki puu, joka todennäköisesti hidasti palon etenemistä.

**Kuva 31.** B-osan parvekeseinän ontelon ja katto-ontelon välissä oli poikki puu, joka todennäköisesti hidasti palon etenemistä. Parvekeseinän puurunko osallistui palon levittämiseen. (Kuva: OTKES)

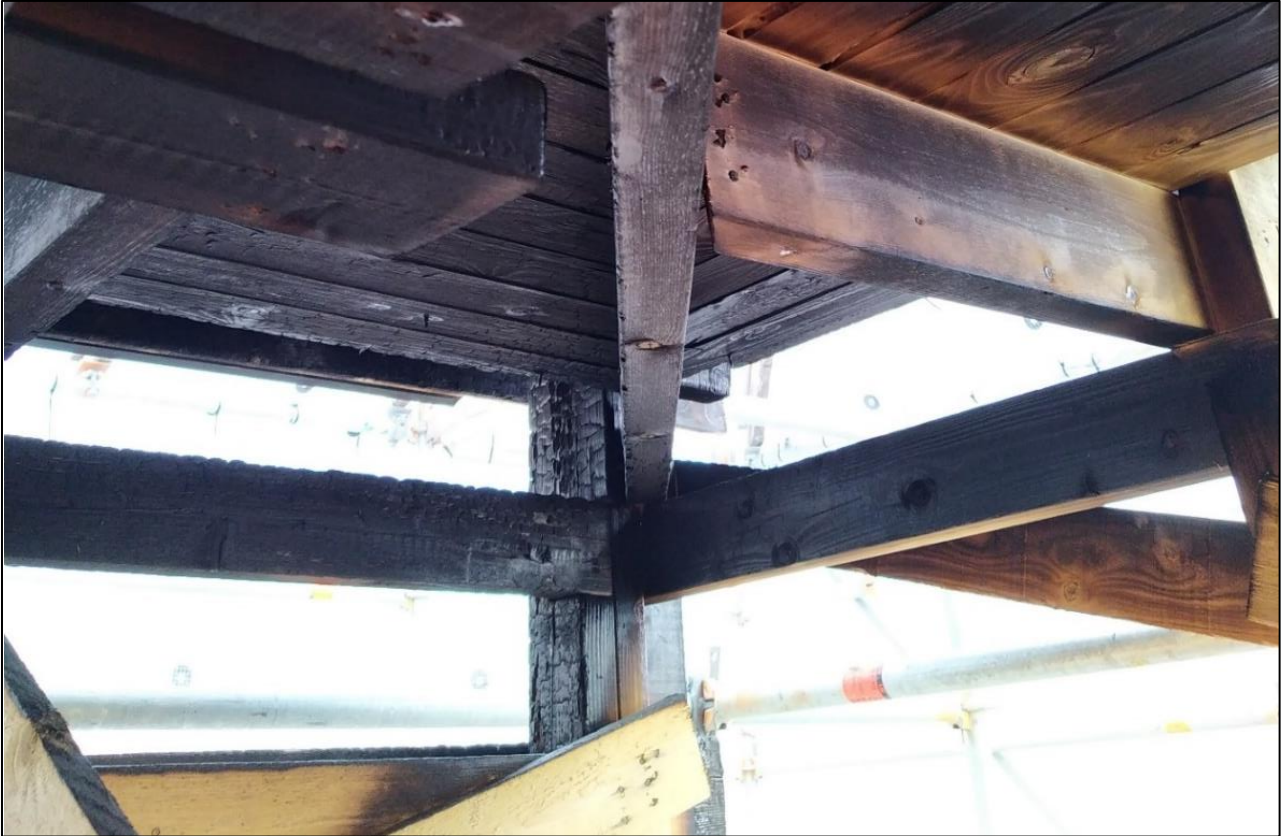
**Kuva 32.** Kuva vastakkaiselta puolelta kuin kuva 31. Palo oli ehtinyt leviämään B-osan katto-onteloon, kun se sammutettiin. (Kuva: OTKES)

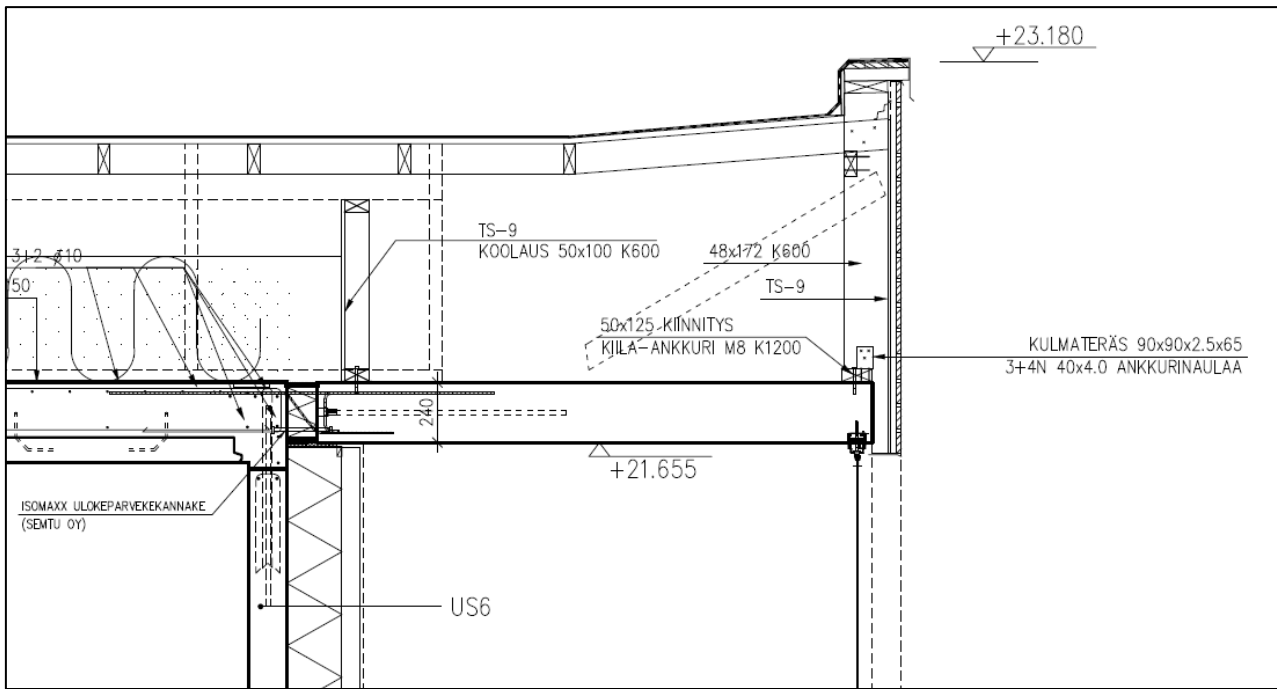
**Kuva 33.** Ylimmän parvekkeen liitos yläpohjaan. Piirustuksessa ei näy yhtenäistä pystyonteloa, koska leikkauskuva on tehty vain parvekelasituksen kohdalta. (Kuva: rakennesuunnitelmat)
