Veneonnettomuus yleisötapahtumassa Hangon satamassa 8.8.2020

Onnettomuustutkintakeskus päätti turvallisuustutkintalain (525/2011) 2 §:n nojalla tutkia Poker Run -yleisötapahtumassa 8.8.2020 tapahtuneen veneonnettomuuden. Turvallisuustutkinnan tarkoituksena on yleisen turvallisuuden lisääminen, onnettomuuksien ja vaaratilanteiden ehkäiseminen sekä onnettomuuksista aiheutuvien vahinkojen torjuminen. Turvallisuustutkintaa ei tehdä oikeudellisen vastuun kohdentamiseksi.

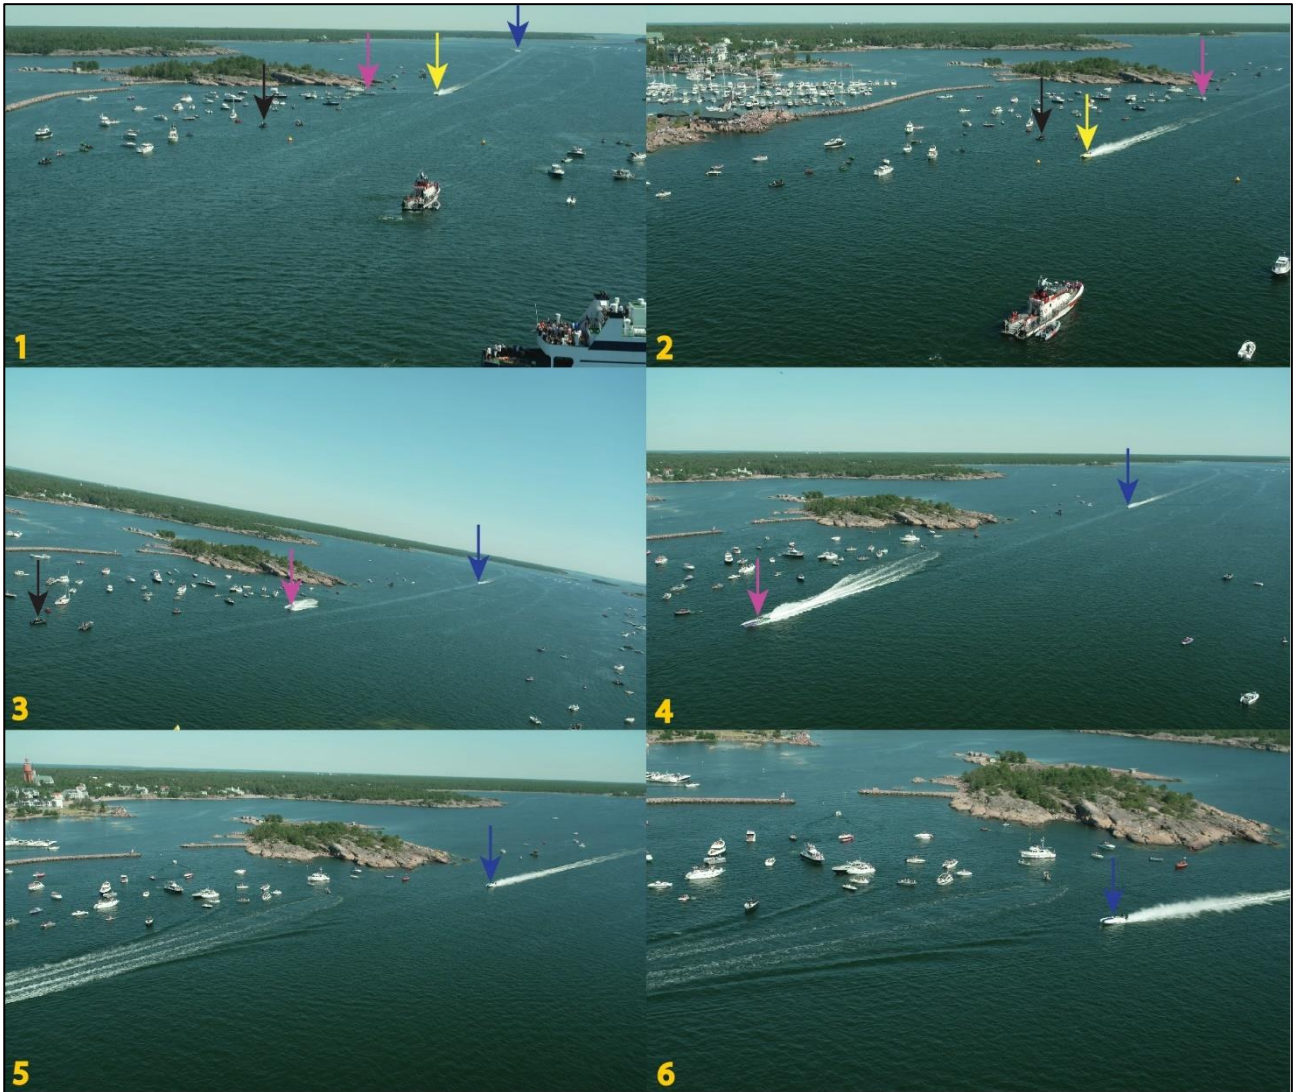
Nopeusajoon juuri hetkeä aiemmin lähtenyt katamaraani lähestyi peräaaltoja lähes 100 solmun nopeudella. Veneen ajolinja noudatteli edellä menneen keltaisen veneen linjaa ja oli nopeusajoaletan oikeassa reunassa.

Kuva 2. Kuvasarja tilanteen etenemisestä: Mustalla nuolella on merkitty törmäykseen joutunut katsojavenne, keltaisella edellä ajanut nopeusmittaukseen osallistunut keltainen vene, violetilla tankkaamasta tullut ja lähtöpaikalle siirtymässä ollut powerboat-vene ja sinisellä nopeusmittausajoa ajanut katamaraanivene. (Kuvat: Tactical Vision Unit Oy, merkinnät OTKES)

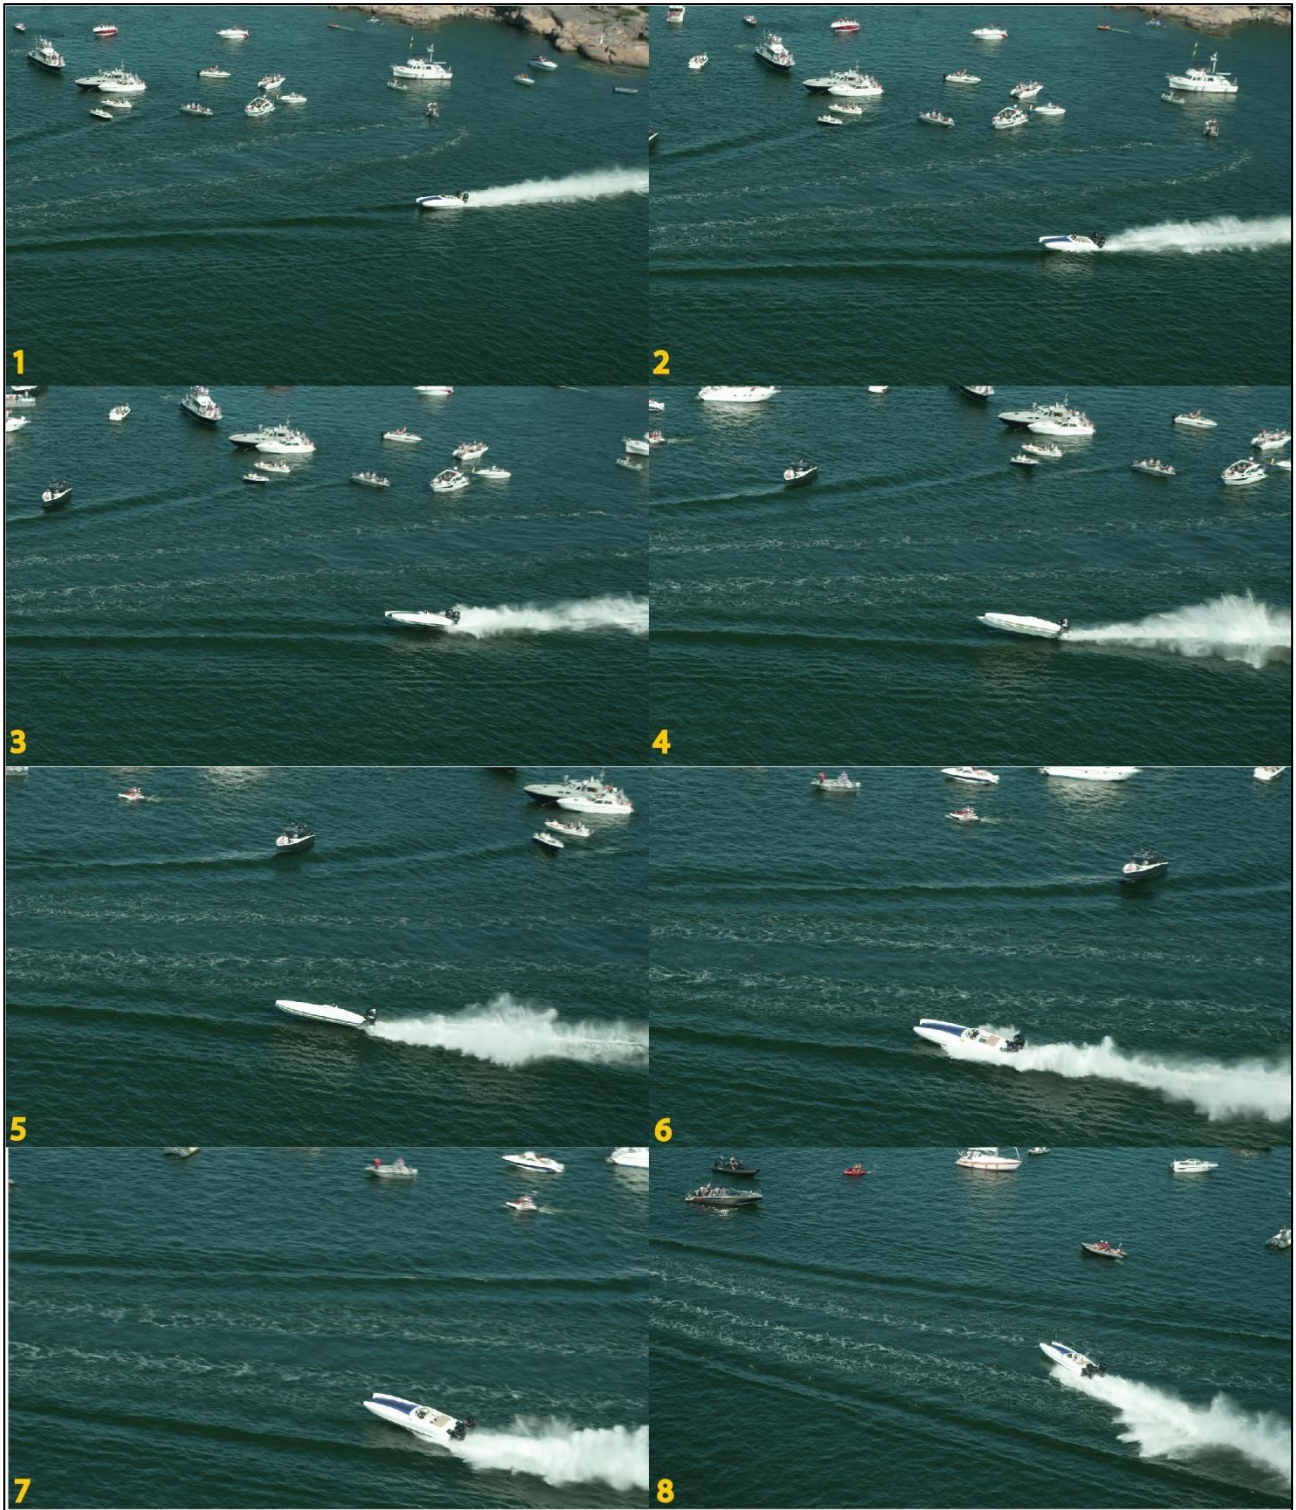
Katamaraani osui aallot muodostaneesta veneestä jääneisiin peräaaltoihin lähes pitkittäin. Ensimmäisenä aaltoon osui vasen ponttooni ja vene hyppäsi aallosta. Viiston osuman takia vene kiertyi hypyn aikana oikealle. Vene laskeutui ensin oikean ponttoonin varaan ja siitä suoristuessaan vasen ponttooni osui toisen peräaallon sivuun. Näiden osumien seurauksena vene muutti kulkusuuntaansa oikealle kohti yleisöveneitä. Veneen kurssi muuttui noin 20 astetta (kuva 4). Pompun seurauksena kuljettaja sinkoutui pois istuimeltaan. Kuljettaja päätyi matkustajan istuimelle vasemmalle siten, että jalat jäivät keskikonsolin päälle. Veneen moottorit vetivät edelleen ja se jatkoi noin 40 solmun nopeudella. Moottoreita säädettiin käsikaasulla, jonka asennon muuttaminen vaatii kahvan liikuttamista. Kaasukahvat olivat kuljettajan istuimen oikealla puolella. Moottorin hätäpysäytysnaru ei irronnut.

Kuva 3. Kuvasarja katamaraaniveneen osumisesta aaltoihin: 1. Vene osuu loivassa kulmassa loitto-neviin aaltoihin. 2–4. Vene hyppää aallosta vasen ponttoonin ensin ja kallistuu ilmalennon aikana oikealle. 5–6. Vene laskeutuu oikealle ponttoonille ja suoristuessaan vasen ponttoonin osuu toisen aallon reunaan. Vene muuttaa kurssiaan oikealle. 6–7. Nopean suoristumisen ja kurssimuutoksen seurauksena kuljettaja sinkoutuu matkustajan istuimelle. Kuva 8. Vene jatkaa kohti yleisöveneit. (Kuvat: Tactical Vision Unit Oy, merkinnät OTKES).

Onnettomuusveneen nopeus hidastui hypyissä, aaltoihin osuessa, suunnanmuutoksessa sekä potkurien käydessä pinnalla. Molemmissa moottoreissa oli edelleen työntövoimaa ja vene jatkoi kohti yleisöveneitä. Vajaan 6 sekunnin kuluttua ensimmäiseen aaltoon osumisesta vene meni noin metrin päästä alumiinisen yleisöveneen etupuolelta ja törmäsi lähellä olleeseen katsojien RIB-veneeseen noin 45 asteen kulmassa. Onnettomuusveneen nopeus suunnanmuutoksen jälkeen ja törmäyshetkellä oli noin 40 solmua, joka on noin 74 km/h (20 m/s). Onnettomuusvene sinkoutui törmäyksessä RIB-veneen yli ja putosi perä edellä takaisin veteen. Onnettomuusvene kääntyi ilmalennon ja veteen putoamisen aikana noin 70 astetta oikealle. Oikeanpuoleinen moottori sammui törmäyksen ja ilmalennon aikana. Vasemmanpuoleinen moottori työnsi venettä vielä hieman hetken aikaa sen laskeuduttua törmäyksen jälkeen veteen. Ohjaaja sinkoutui törmäyksen jälkeisen ilmalennon aikana takaisin kuljettajan istuimelle.

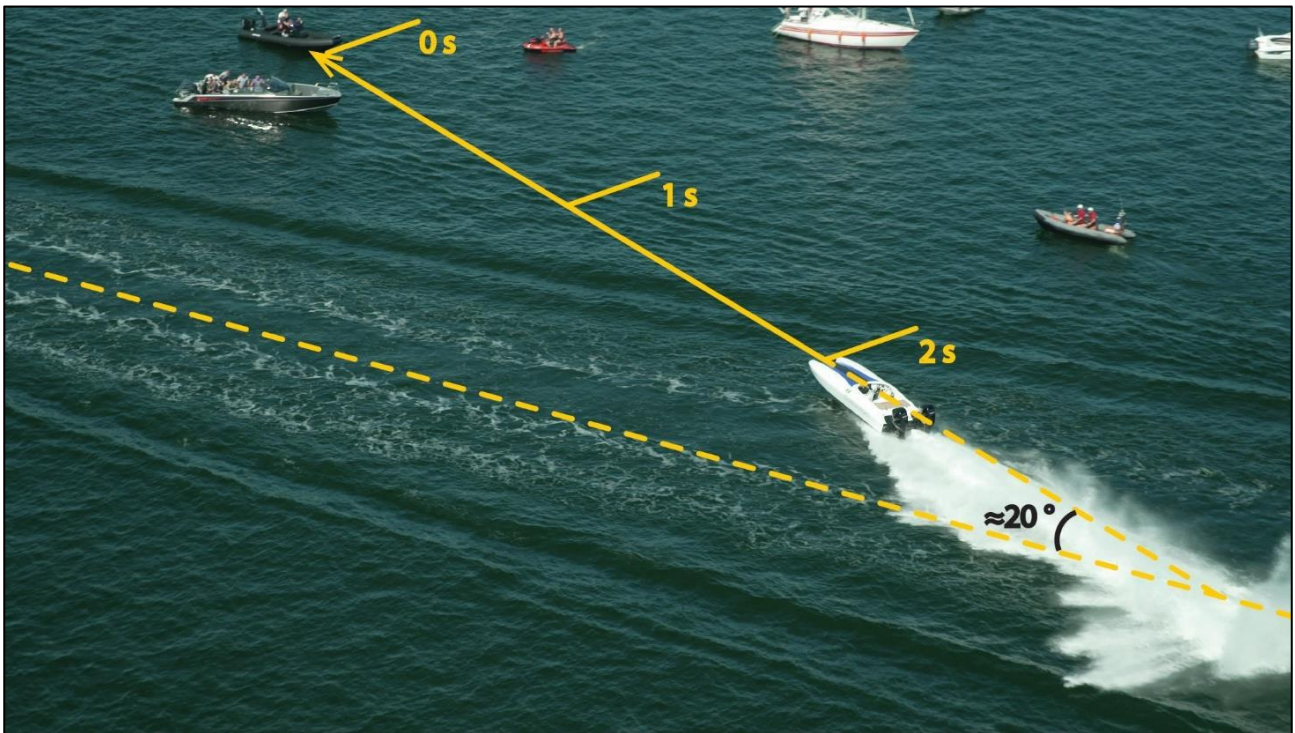
Kuva 4. Katamaraanivene jatkoi suunnanmuutoksen jälkeen kohti yleisöveneitä. Ilmakuvassa tilanne kaksi sekuntia ennen törmäystä. Katkoviivalla hahmoteltuna veneen alkuperäisen kurssin suuntainen viiva ja suunnanmuutos siihen nähden. (Kuva: Tactical Vision Unit Oy, merkinnät OTKES)

RIB-veneessä oli kolme aikuista, yksi lapsi ja koira. He olivat katselemassa veneiden nopeusmittausta muutama kymmenen metriä nopeusmittauspisteen etupuolella. Vene oli yleisövenneiden toisessa rivissä eli sen ja nopeusajolinjan välissä oli toinen yleisövene. Veneessä olleista henkilöistä yksi aikuinen ehti siirtyä pois alta ennen törmäystä. Kuljettajana toiminut aikuinen jäi osittain törmäyksessä murskautuneen veneen ohjausepuletin alle. Kolmas aikuinen joutui veden varaan veneen oikealle puolelle. Hän pääsi nousemaan takaisin veneeseen omin avuin. Lapsi joutui veden varaan muutaman metrin päähän veneen vasemmalle puolelle.

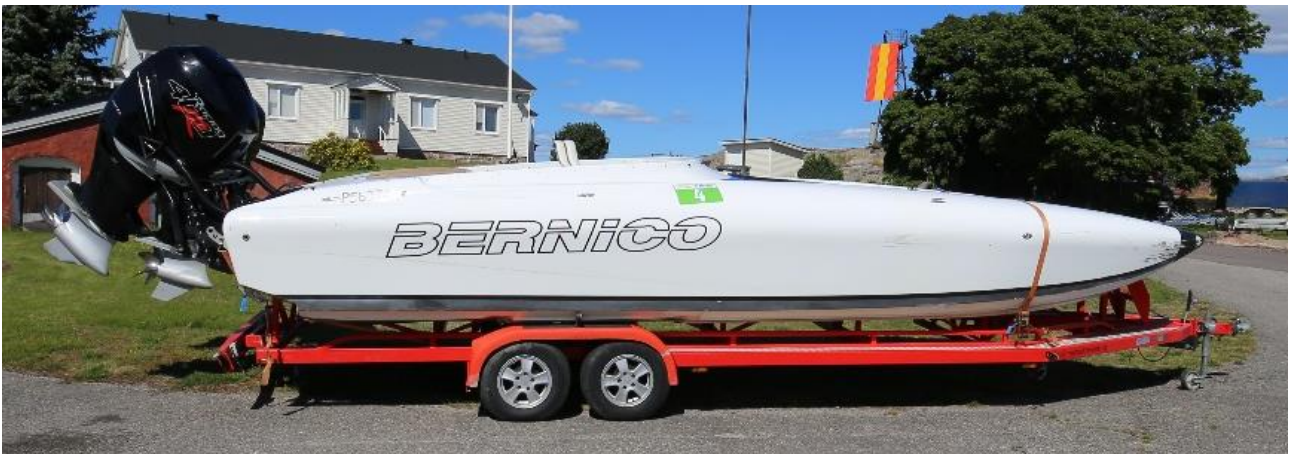
Törmäyksen kohteena ollut RIB-vene vaurioitui pahoin. Törmännyt onnettomuusvene kärsi jonkin verran vaurioita.

Kuva 5. Onnettomuuden aiheuttanut vene kuvattuna onnettomuuden jälkeen. Keulassa näkyvät jäljet ovat syntyneet törmäyksessä. (Kuva: Poliisi)

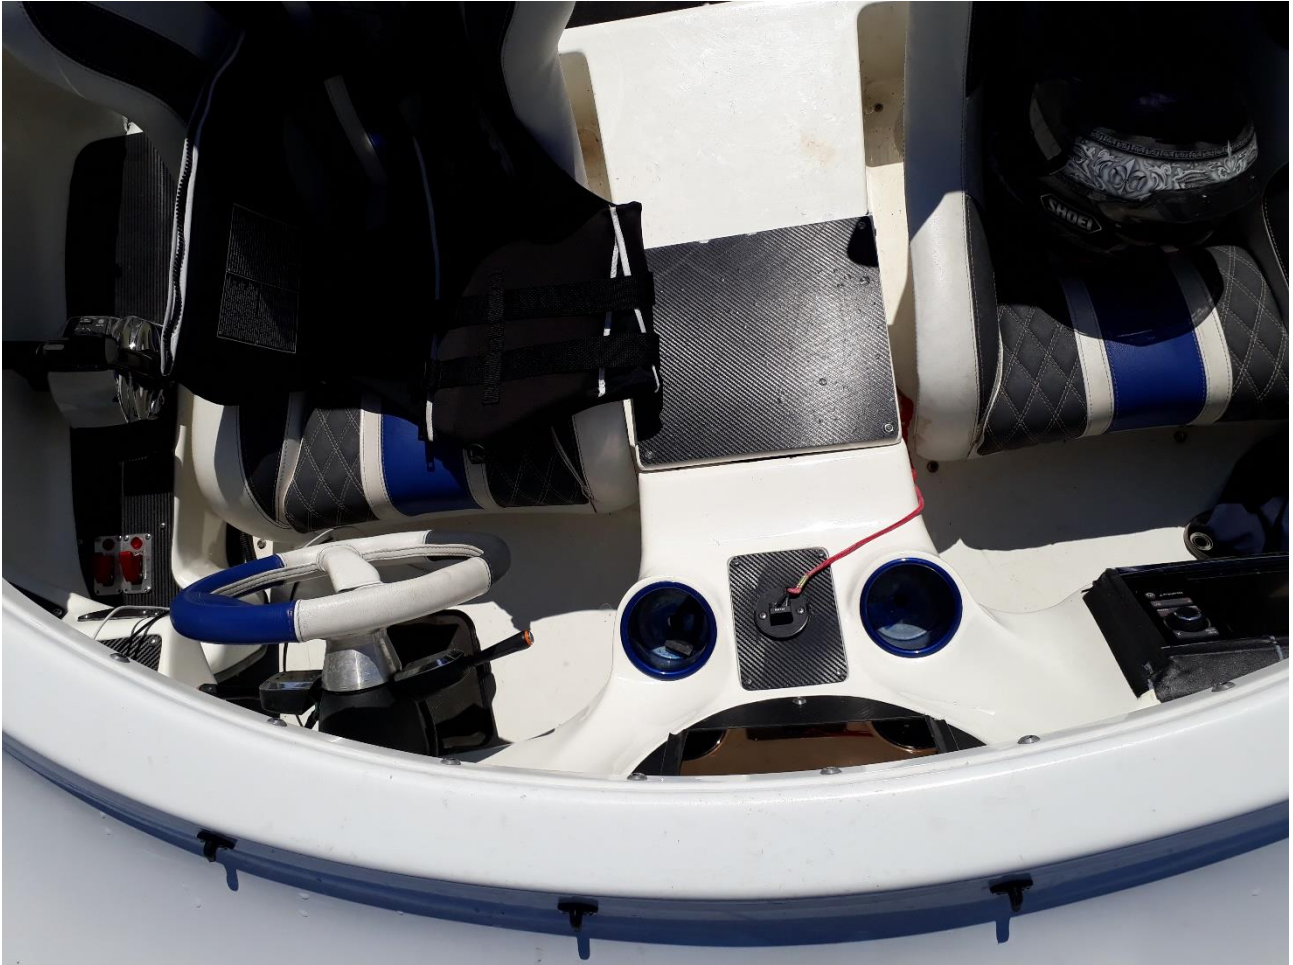
Veneessä oli alun perin ollut jalalla käytettävä kaasua, mutta sellaisia ei tällaiseen kahden 350 hv moottorin asennukseen ollut moottorivalmistajalta alkuperäisenä saatavissa. Sen vuoksi veneeseen asennettiin käsikäyttöiset kaasukahvat. Sellaiset ovat tavanomaiset huviveneissä, mutta tämänkaltaisissa nopeissa veneissä jalkakaasun avulla nopeudenhallinta on varmempaa ja turvallisempaa.

Veneessä oli tavanomainen turvakytin eli hätäpysäytysnaru. Se oli kuljettajan mukaan kiinnitettyä, mutta pituutensa ja sijaintinsa vuoksi se ei sammuttanut moottoreita, vaikka kuljettaja oli pois istuimeltaan.

Kuva 6. Kuva onnettomuusveneen ohjaamosta. Punainen hätäpysäytysnaru näkyy kuvan keskellä ja käsikaasut kuvan vasemmassa laidassa. (Kuva: Poliisi)

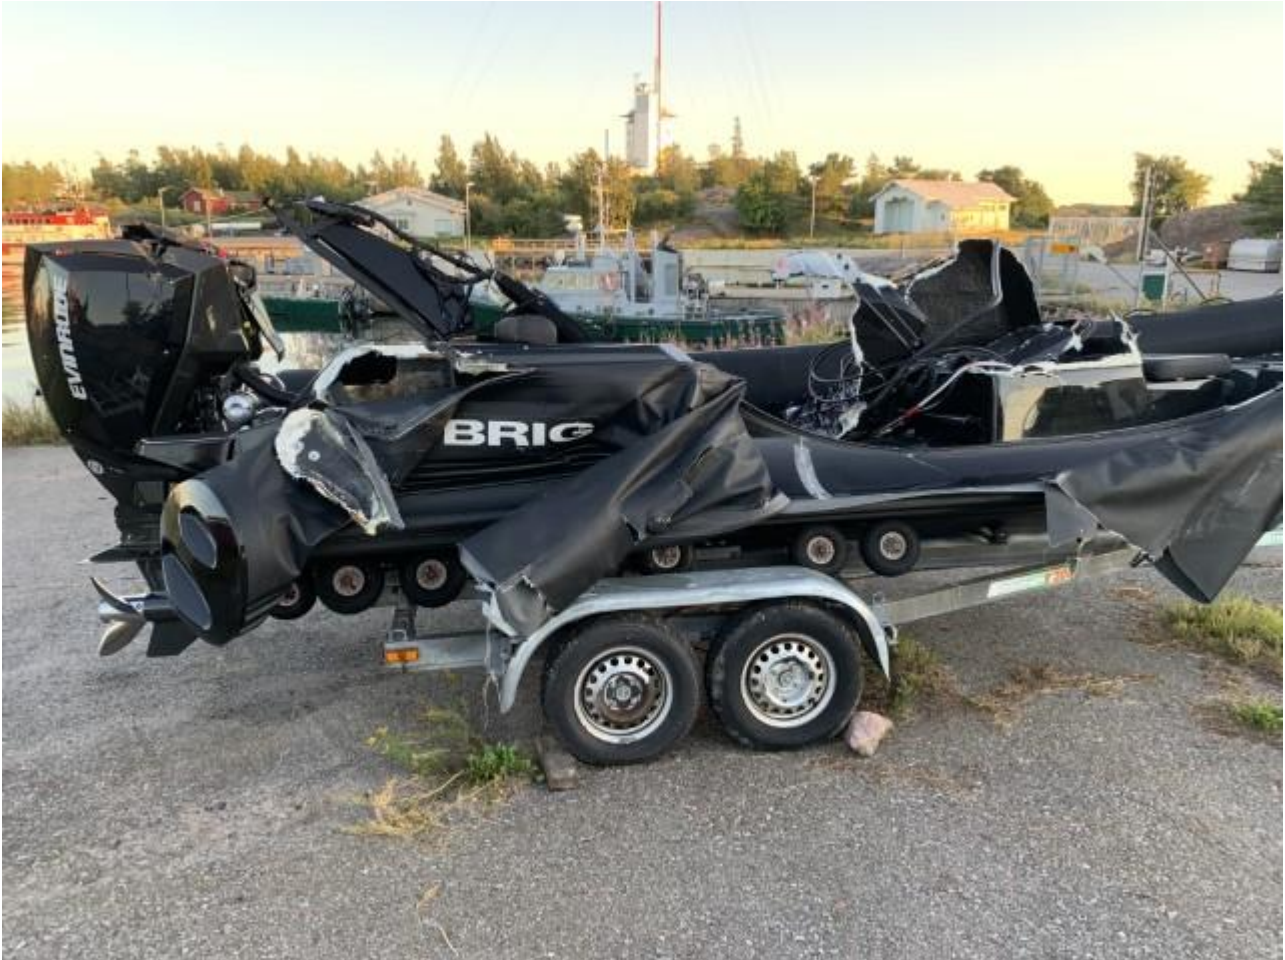
Törmäyksen kohteeksi joutui noin kuusimetrisen BRIG Eagle 6 -mallinen RIB-avovene. Venessä oli jäykkärakenteinen runko, jonka ympärillä oli ilmatäytteiset kumiponttoonit. Veneen rakenteet eivät suojaaneet siinä olleita matkustajia törmäykseltä.

Kuva 7. Onnettomuuden kohteeksi joutunut RIB-vene törmäyksen puolelta kuvattuna. (Kuva: Poliisi)

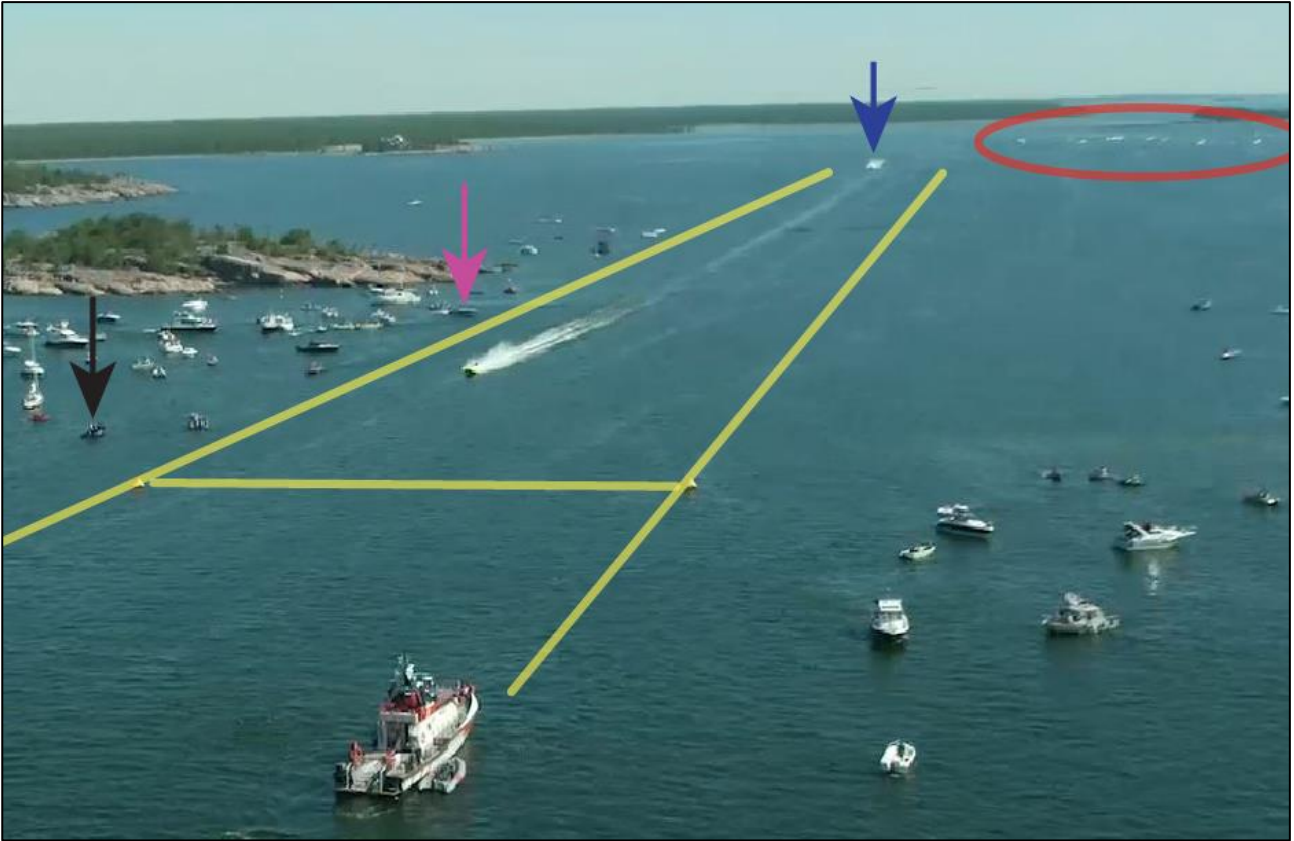
Lähimmät katsojaveneet olivat noin 15 metrin päässä arvioidusta radan reunasta ja vajaat 70 metriä radan arvioidusta keskilinjasta. Nopeusmittaukseen lähteneet ensimmäiset veneet ajoivat radan oikeaa reunaa lähimmillään noin 30 metrin päästä katsojaveneitä.

Kuva 8. Nopeusmittaukseen osallistuneet ensimmäiset veneet ajoivat varatun alueen oikeaa reunaan. Lyhin etäisyys lähimpiin veneisiin oli noin 30 metriä. Ajoalueen arvioidusta keskilinjasta mitattuna etäisyys lähimpiin veneisiin oli vajaat 70 metriä. Onnettomuuteen joutunut musta RIB-vene on merkitty mustalla nuolella. (Kuva: Tactical Vision Unit Oy, merkinnät OTKES)

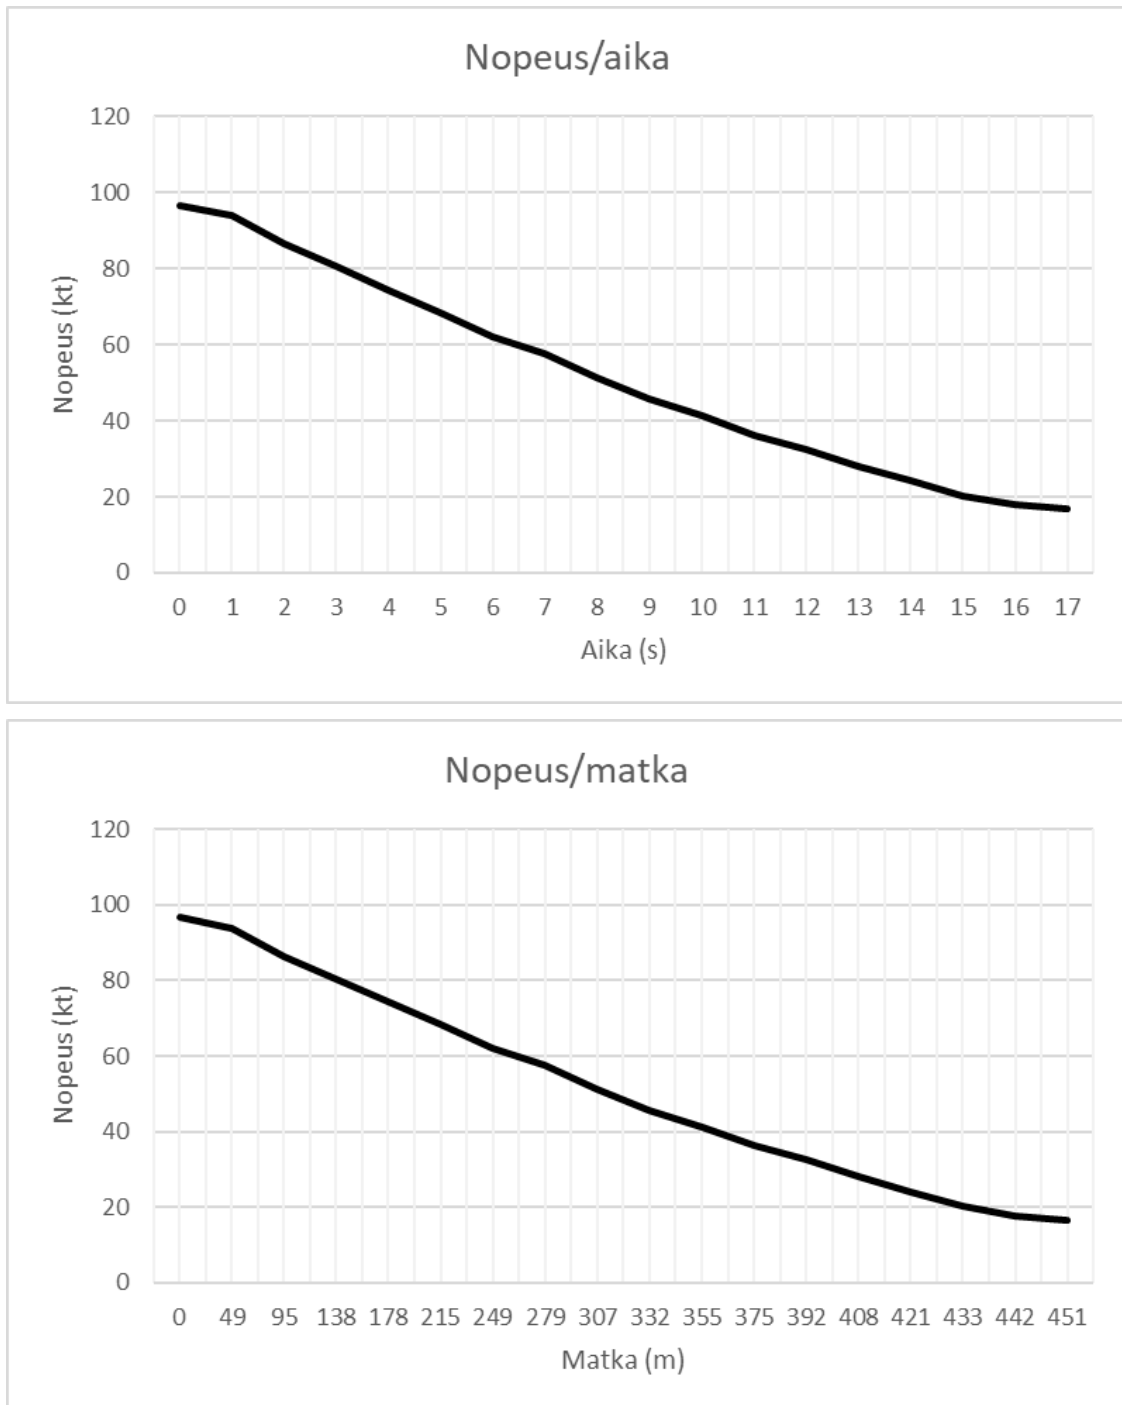
Yhden koepysäytyksen alkuvaiheessa veneen nopeus oli mittarin mukaan 96,7 solmua (179 km/h), kun moottoritehot kytkettiin pois. Ajovastuksista johtuen veneen nopeus pienentyi nopeasti. Ensimmäisen kahden sekunnin aikana veneen nopeus pienentyi noin 10 solmua (19 km/h) ollen 86,5 solmua. Tästä eteenpäin hidastuvuus hieman kasvaa ja nopeus pienenee keskimäärin 5,8 solmua joka sekunti ($-3,0 \text{ m/s}^2$). Yhdeksän sekunnin kuluttua tehojen poisotosta veneellä on nopeutta jäljellä 45 solmua ja hidastuvuus pienenee noin 4,2 solmua joka sekunti ($-2,2 \text{ m/s}^2$).

Käytännössä noin 100 solmua (185 km/h) kulkevan veneen nopeus pienenee vapaasti hidastuessaan puoleen (50 solmua, 93km/h) noin 8 sekunnin kuluessa moottoritehojen pois kytkennästä. Tänä aikana vene etenee noin 310 metriä. Veneen nopeuden hidastuminen täydestä vauhdista noin 20 solmuun (37 km/h) kestää noin 15 sekuntia, jona aikana vene kulkee noin 430 metriä.

Kuva 14. Veneen hidastuvuustestien aineistosta piirretyt nopeuskuvaajat ajan ja matkan suhteen. (Kuvat: OTKES)
