# Rajavartiolaitoksen partioveneeseen PV 83:n uppoaminen Loviisan edustalla 20.06.2020

M2020-01

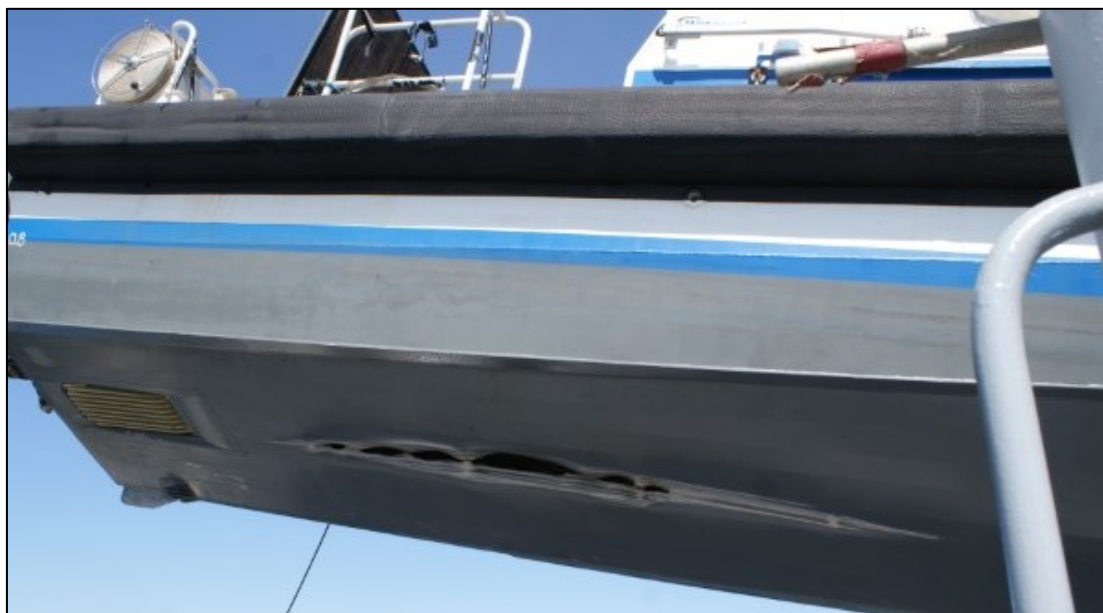
**Pohjakosketuksen seurauksena partioveneen pohja vaurioitui noin 3 metrin matkalta.** Pohjassa oli noin 1630 mm pitkä ja noin 50 mm leveä reikä. Reikä ulottui rungon kahteen eri vesitiiviiseen osastoon. Yksi pituussuuntainen rungon jäykiste oli repeytynyt irti vauriokohdasta. Veneen molemmat moottorit vaurioituivat veden päästessä moottorien ilmanottojen kautta sylintereihin, kun koneet olivat vielä käynnissä. Myös partioveneen sähköjärjestelmät ja navigointilaitteet vaurioituivat pahoin jouduttuaan virrallisina kosketuksiin meriveden kanssa.

**Kuva 4.** PV 83:n pohjan vaurio ja reikä. (Kuva: Otkes)

Karilleajo 30 solmun nopeudella alumiinirunkoisella veneellä johtaa merkittäviin rakenteellisiin vaurioihin. Nyt analysoidussa onnettomuudessa veneen pohjaan tuli 1,6 metrin pituinen repeämä, josta tulvi veneeseen vettä noin 300 litraa sekunnissa. Vaurio sijaitsi suurimmaksi osaksi konetilan puolella, mutta se ulottui myös ohjaamon alla olevan teknisen tilan puolelle. Konehuone täyttyi tutkinnassa tehdyn simuloinnin perusteella noin minuutissa. Veneen kriittinen vakavuus saavutettiin, kun tekninen tila oli täyttynyt vedellä siihen asti, että vesi pääsi tulvimaan avoimen oven kautta ohjaamoon. Tällöin vene keikahti ja keula nousi nopeasti pystyyn.

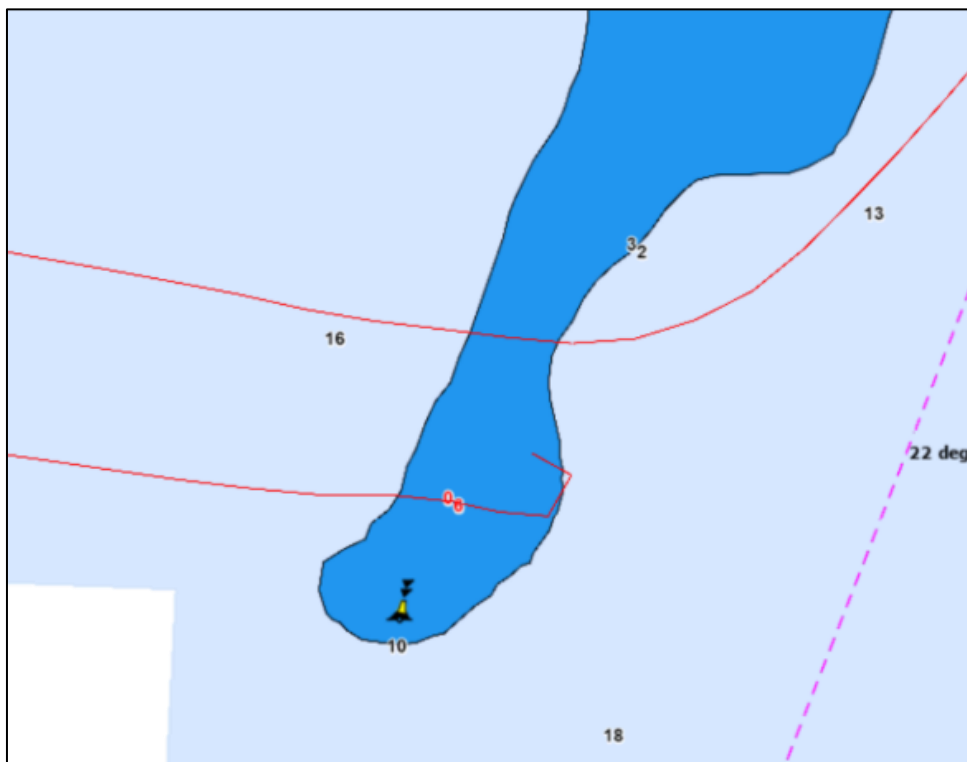
Partiovene 83:n reitti onnettomuuspäivän iltana kulki pääasiassa veneväyliä pitkin. Kuitenkin Keipsalon itäisellä selällä partiovene oikaisi jo menomatkalla Sandholmarna-saarten eteläpuolisen matalan keskeltä. Paikallisten asukkaiden mukaan tätä lyhyttä, noin 0,3 mailin oikaisua, käyttää pieni osa paikallisista veneilijöistä. Kun partiovene oli matkalla takaisin Valkon satamaan, sen reitti kulki samalla tavoin matalan läpi, mutta tällä kertaa noin 150 metriä etelämpää, kohtalokkain seurauksin.

**Kuva 10.** PV 83:n aiempi reitti kulki Sandholmenin matalan keskeltä (ylempi punainen viiva). Paluu-reitti kulki etelämpänä, 0,6 metrin matalan päältä. Reitit esitetty digitaalisella veneilykartalla suuremmalla skaalalla kuin kuvassa 11. (Kuva: Otkes)

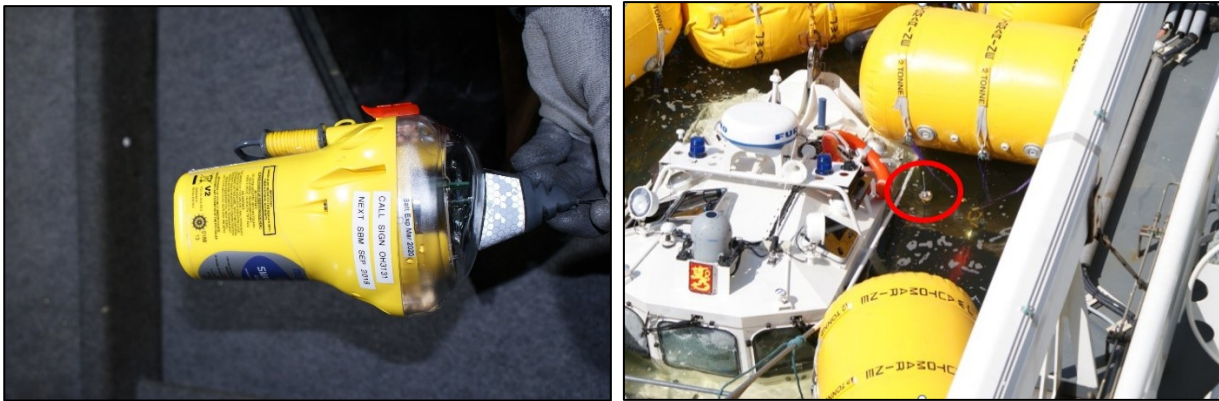
**Pelastusvälineiden osalta** aluksen EPIRB<sup>11</sup>-poijun akun vaihtoaika olisi ollut maaliskuussa 2020. EPIRB-poiju ei irronnut eikä aloittanut hätälähetystä PV 83:n upotessa, koska se ei ollut yli neljän metrin syvyydessä. EPIRB-poiju irtosi PV 83:n noston yhteydessä, kun alus nousi pintaan. Tällöin EPIRB-poiju aloitti hätälähetysten. Poijussa on automaattilaukaisin, joka toimii, kun alus uppoaa yli neljän metrin syvyyteen. Vaikka akun vaihtoaika oli mennyt umpeen, laite silti laukesi ja aloitti hätälähetysten normaalisti.

**Kuva 14.** EPIRB-poiju ja noston jälkeen telineestä irronnut EPIRB-poiju ympyröitynä. (Kuvat: OTKES)

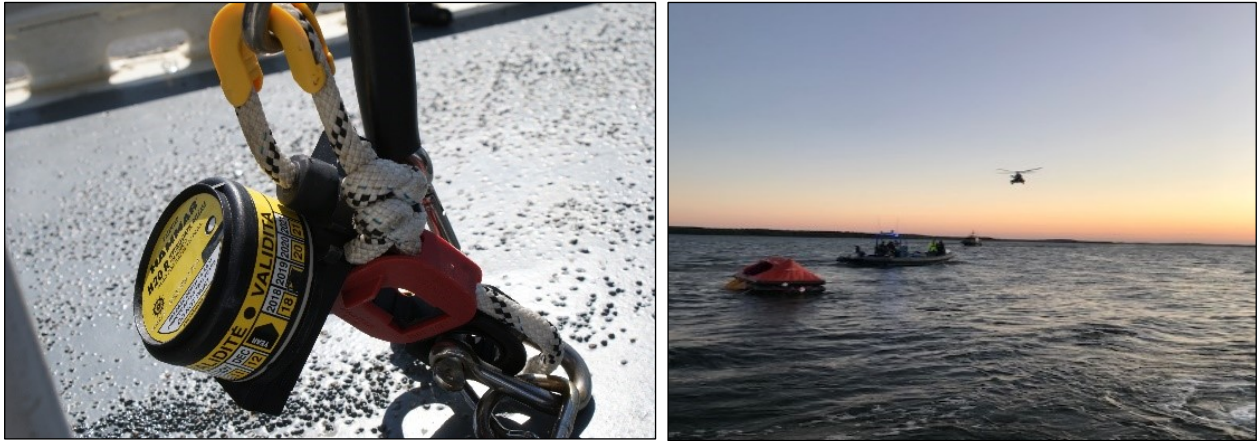
Pelastuslautan painelaukaisin oli vanhentunut joulukuussa 2019. PV 83:n vaihtokirjassa oli merkintä 31.8.2019 painelaukaisimen vanhenemisesta sekä maininta uuden painelaukaisimen sijainnista vartiolaiva Turvalla ja muistutus vaihtotyön tekemisestä. Maininta painelaukaisimen vaihtotyöstä oli vaihtokirjassa 14.9.2019 asti, jonka jälkeen siitä ei ole maininta. Vaihtotyötä ei ollut tehty.

**Kuva 15.** Vasemmalla pelastuslautan painelaukaisin (Kuva: OTKES). Oikealla pelastuslautta merellä onnettomuuden jälkeen. (Kuva: Rajavartiolaitos)

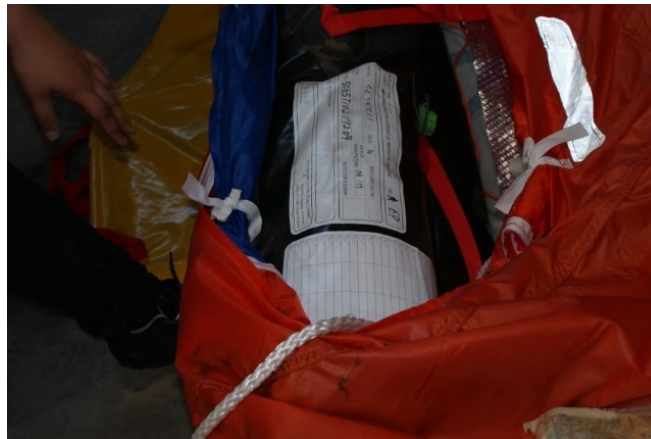
Pelastuslautan vuosihuolto oli tehty elokuussa 2019. Seuraava vuosihuolto oli määrä tehdä elokuun 2020 aikana. Pelastuslautan huoltoseurantataulukossa ei ole merkintää huolloista. Huoltoseuranta on ylläpidetty PV 83:n vaihtokirjassa. Lisäksi lautan vuosihuollosta on valtuutetun huoltoyrityksen todistus tehdystä huollosta. Onnettomuuspäivänä lautta toimi normaalisti.

**Kuva 16.** Pelastuslautan tyyppikilpi ja huoltoseuranta. (Kuva: Otkes)

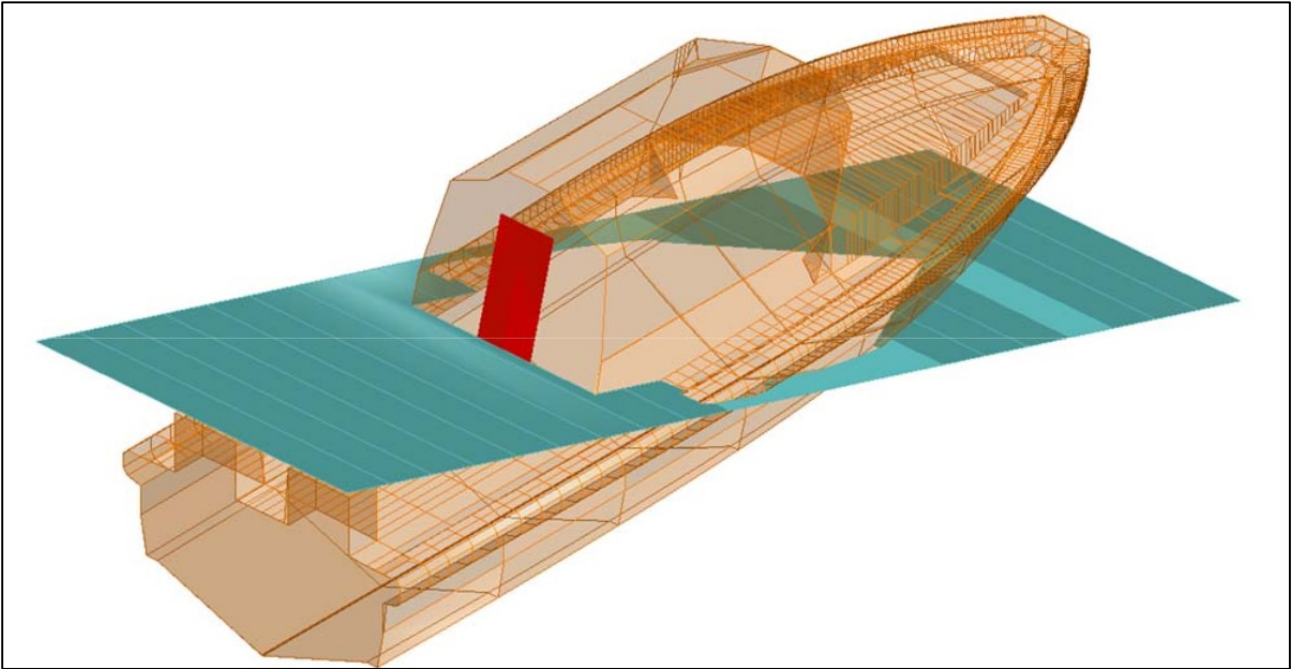
Veneen vajottua niin syvälle, että vesi on päässyt tulvimaan avonaisen hytin oven kautta sisätiloihin, veneen asento muuttui rajusti. Vene nousi lähes pystyasentoon noin 25 sekunnissa. Tämä johtui veneen pitkittäisen vakavuuden menettämisestä, kun vesi alkoi vuotaa hytin oviaukosta sisään. Veden täytettyä konehuoneen veneen perä painui aiheuttaen painopisteen siirtymistä perään päin. Veden tulo hyttiosastoon (ks. kuva 17) lisäsi painopisteen siirtymistä perän suuntaan ja siten myös vesiviivapinnan lyhenemistä. Veneen viippauksesta muodostui vakavuuden kannalta kriittinen tekijä ja veneen keula nopeasti pystyyyn (ks. kuva 18).

**Kuva 17.** Veneen oviaukko painuu veden alle. (Kuva: NAPA)

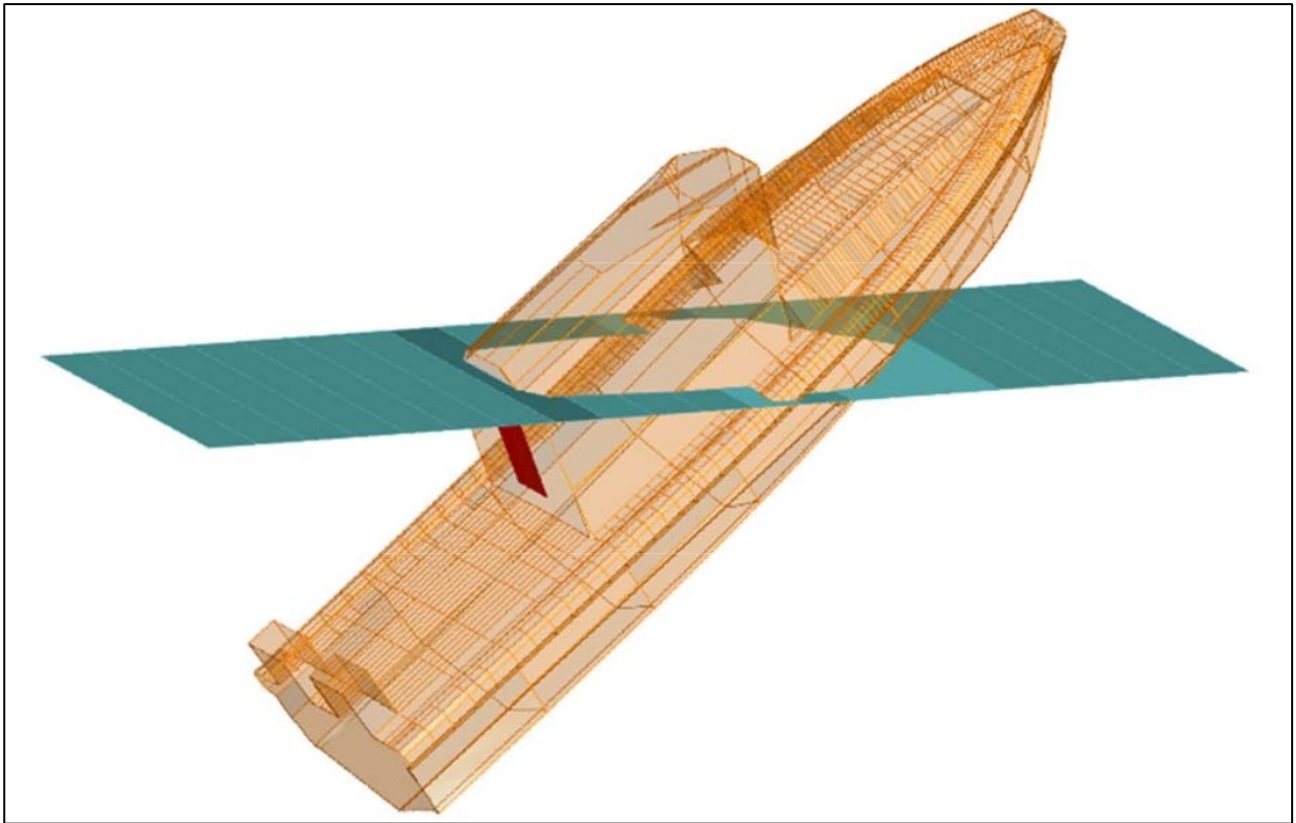
**Kuva 18.** Veneen pitkittäinen vakavuus menetetään lopullisesti. (Kuva: NAPA)

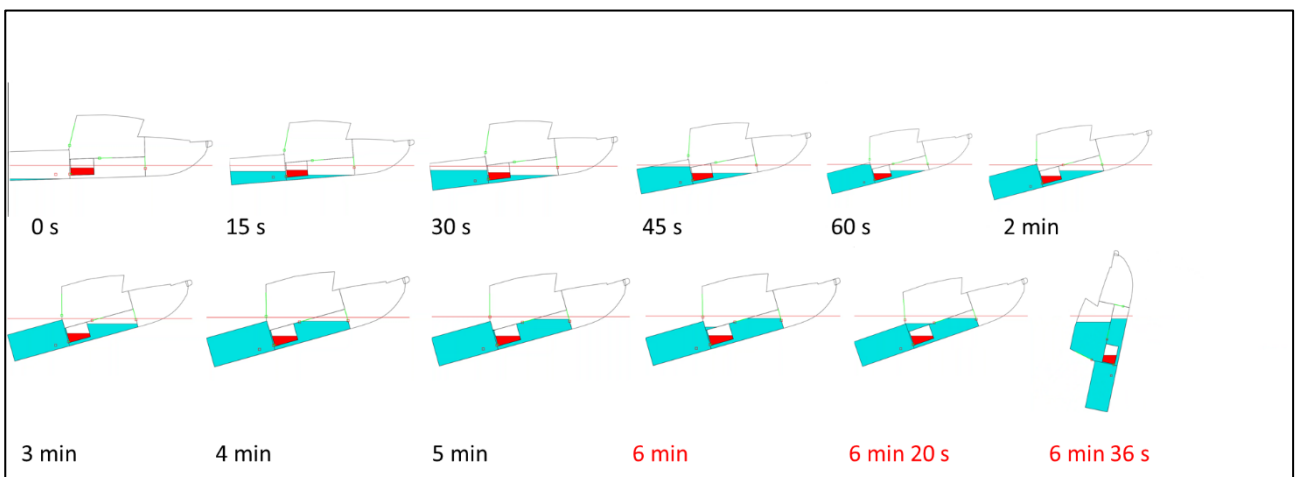
Trimmattuaan pystyyn veneen hytistä oli noin kolmasosa veden pinnan yläpuolella. Vene upposi tämän jälkeen vähitellen vielä siihen saakka, että vesiraja oli hytin etuseinämän kohdalla. Veneen keulaosastoon vuoti myös jonkin verran vettä ilmanvaihtokanavien kautta, mutta sinne jäi myös ilmatasku, joka kannatteli venettä niin, että se ei uponnut kokonaan.

**Kuva 19.** Veneen uppoaminen simuloinnin perusteella. Kuuden minuutin kohdalla vesi tunkeutuu veneen oviaukosta sisään ohjaamoon. (Kuva: NAPA-mallinnuksen kuvista koonnut Otkes)
