Rajavartiolaitoksen partioveneeseen PV 83:n
uppoaminen Loviisan edustalla
20.06.2020

M2020-01

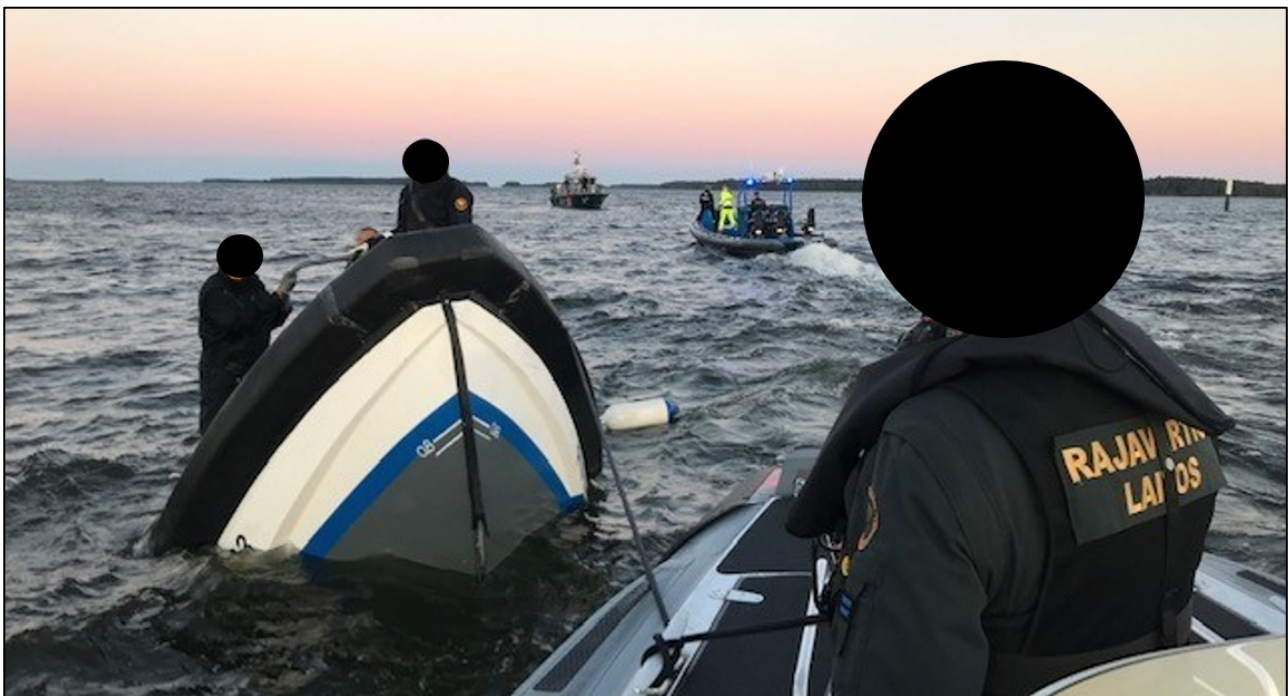
Kuva 2. Uponnut vene otettiin hinaukseen, jotta sen keulaa saatiin nostettua ylöspäin pelastustoitien helpottamiseksi. (Kuva: Rajavartiolaivos, merkinnät OTKES)

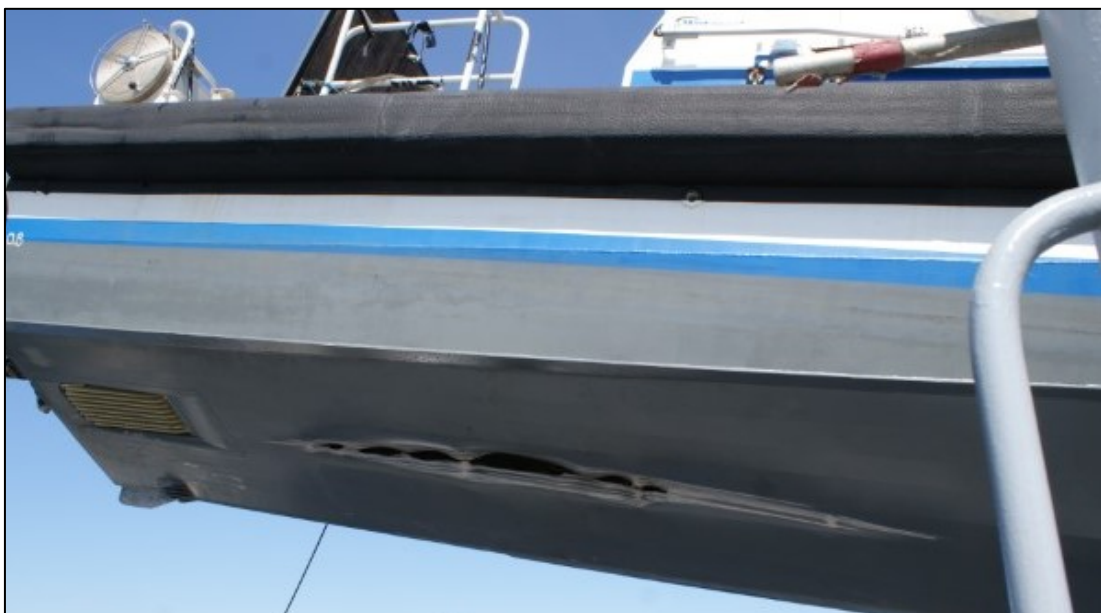
Pohjakosketuksen seurauksena partioveneen pohja vaurioitui noin 3 metrin matkalta. Pohjassa oli noin 1630 mm pitkä ja noin 50 mm leveä reikä. Reikä ulottui rungon kahteen eri vesitiiviiseen osastoon. Yksi pituussuuntainen rungon jäykiste oli repeytynyt irti vauriokohdasta. Veneen molemmat moottorit vaurioituivat veden päästessä moottorien ilmanottojen kautta sylintereihin, kun koneet olivat vielä käynnissä. Myös partioveneen sähköjärjestelmät ja navigointilaitteet vaurioituivat pahoin jouduttuaan virrallisina kosketuksiin meriveden kanssa.

Kuva 4. PV 83:n pohjan vaurio ja reikä. (Kuva: Otkes)

Karilleajo 30 solmun nopeudella alumiinirunkoisella veneellä johtaa merkittäviin rakenteellisiin vaurioihin. Nyt analysoidussa onnettomuudessa veneen pohjaan tuli 1,6 metrin pituinen repeämä, josta tulvi veneeseen vettä noin 300 litraa sekunnissa. Vaurio sijaitsi suurimmaksi osaksi konetilan puolella, mutta se ulottui myös ohjaamon alla olevan teknisen tilan puolelle. Konehuone täyttyi tutkinnassa tehdyn simuloinnin perusteella noin minuutissa. Veneen kriittinen vakavuus saavutettiin, kun tekninen tila oli täyttynyt vedellä siihen asti, että vesi pääsi tulvimaan avoimen oven kautta ohjaamoon. Tällöin vene keikahti ja keula nousi nopeasti pystyyn.

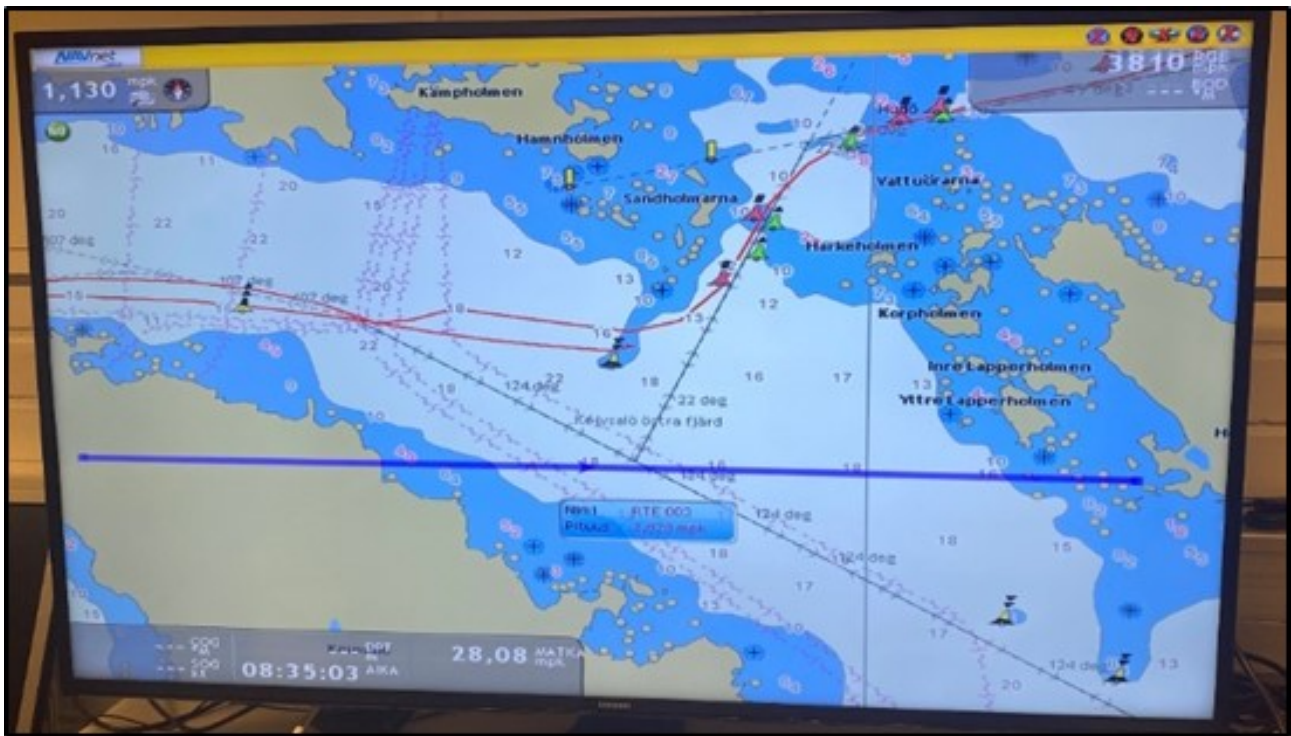
Kuva 6. Digitaalisen veneilykartan näkymä onnettomuusalueelta. Kuva on otettu navigointijärjestelmän tallenteen purkamisen yhteydessä. Ei ole tiedossa PV 83:lla onnettomuuden yhteydessä käytössä ollutta näkymää tai skaalaa. (Kuva: OTKES)

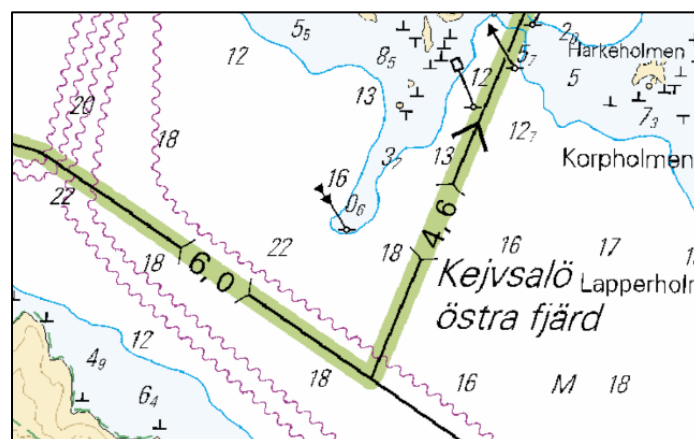
Onnettomuusalueen paperisessa merikartassa (kts. kuva 7) on esitetty 0,6 metrin matala 6,0 metrin ja 4,6 metrin väylien risteyksessä sijaitsevan eteläviitan pohjoispuolelle. Tämä matala katosi kuitenkin PV 83:n digitaalisen veneilykartan näkymästä käytettäessä pienimittakaavaisempaa skaalaa (kts. kuva 6).

Kuva 7. Onnettomuusalueen merikartta. Eteläviitan pohjoispuolelle on merkitty 0,6 metrin matala. PV 83:lla oli tämä näkymä käytössään (Kuva: Peruskarttarasteri ©Maanmittauslaitos 11/2020)

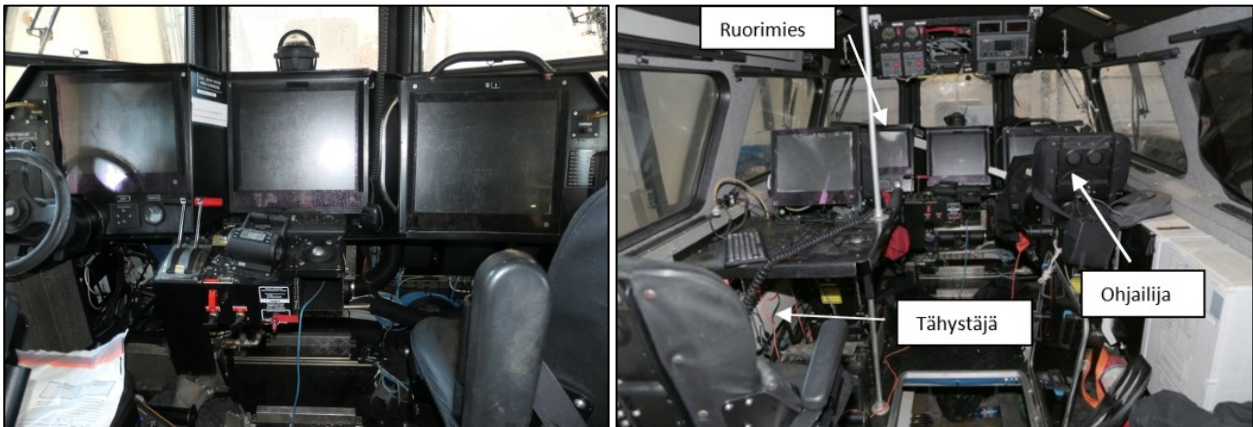
Kuva 9. Ohjaamojärjestelyt. (Kuva: Itä-Uudenmaan poliisilaitos, merkinnät OTKES)

PV 83:n tähistäjän paikalta ei ollut esteetöntä näkymää ulos. Näkökenttää peittivät edessä oleva näyttö sekä ruorimies. Tähistäjän pääasiallinen tehtävä on käyttää tietojärjestelmiä sekä valvonta- ja lämpökameraa.

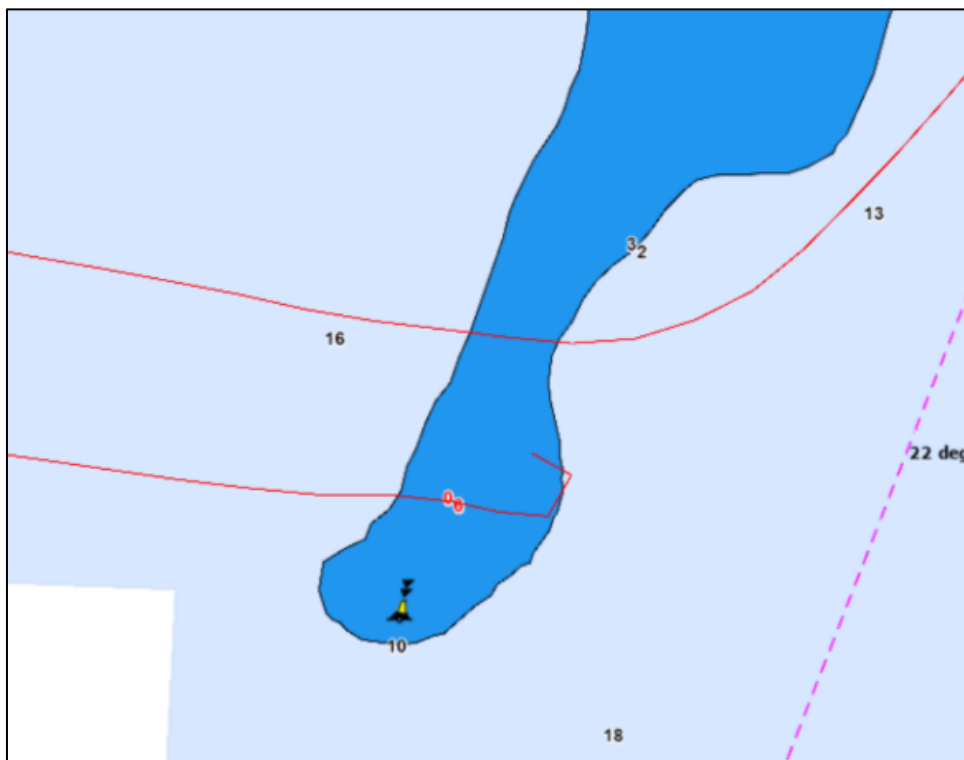
Partiovene 83:n reitti onnettomuuspäivän iltana kulki pääasiassa veneväyliä pitkin. Kuitenkin Keipsalon itäisellä selällä partiovene oikaisi jo menomatalla Sandholmarna-saarten eteläpuolisen matalan keskeltä. Paikallisten asukkaiden mukaan tätä lyhyttä, noin 0,3 mailin oikaisua, käyttää pieni osa paikallisista veneilijöistä. Kun partiovene oli matkalla takaisin Valkon satamaan, sen reitti kulki samalla tavoin matalan läpi, mutta tällä kertaa noin 150 metriä etelämpää, kohtalokkain seurauksin.

Kuva 10. PV 83:n aiempi reitti kulki Sandholmenin matalan keskeltä (ylempi punainen viiva). Paluureitti kulki etelämpänä, 0,6 metrin matalan päältä. Reitit esitetty digitaalisella veneilykartalla suuremmalla skaalalla kuin kuvassa 11. (Kuva: Otkes)

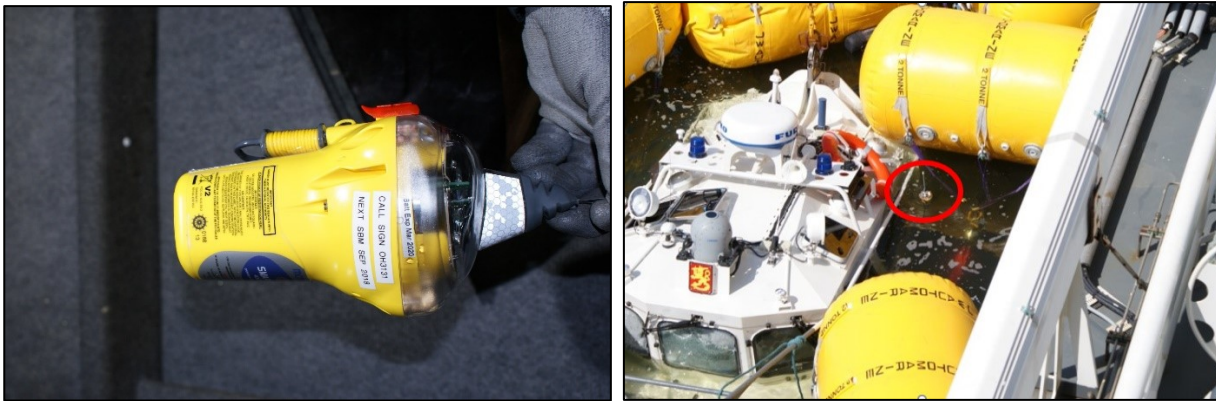
Pelastusvälineiden osalta aluksen EPIRB¹¹-poijun akun vaihtoaika olisi ollut maaliskuussa 2020. EPIRB-poiju ei irronnut eikä aloittanut hätälähetystä PV 83:n upotessa, koska se ei ollut yli neljän metrin syvyydessä. EPIRB-poiju irtosi PV 83:n noston yhteydessä, kun alus nousi pintaan. Tällöin EPIRB-poiju aloitti hätälähetysten. Poijussa on automaattilaukaisin, joka toimii, kun alus uppoaa yli neljän metrin syvyyteen. Vaikka akun vaihtoaika oli mennyt umpeen, laite silti laukesi ja aloitti hätälähetysten normaalisti.

Kuva 14. EPIRB-poiju ja noston jälkeen telineestä irronnut EPIRB-poiju ympyröitynä. (Kuvat: OTKES)

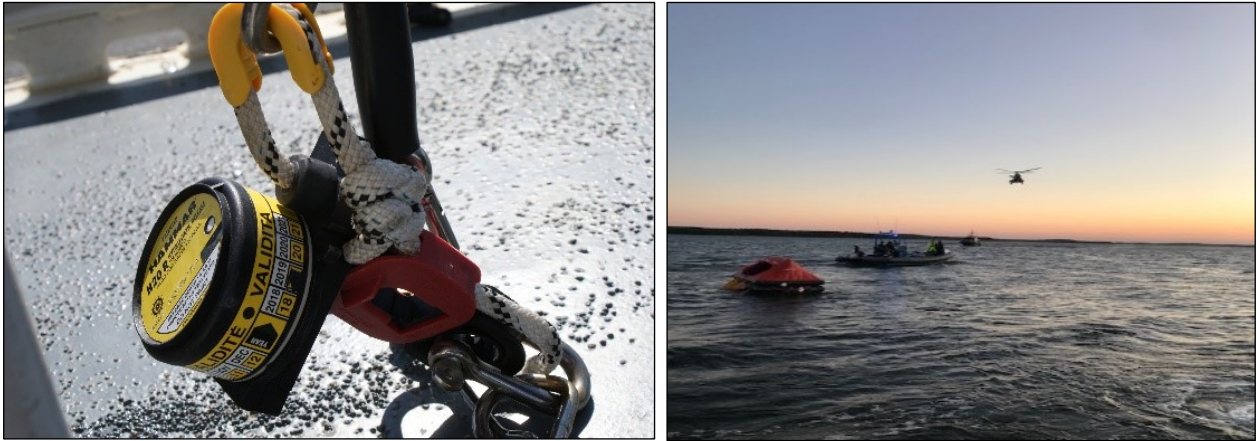
Pelastuslautan painelaukaisin oli vanhentunut joulukuussa 2019. PV 83:n vaihtokirjassa oli merkintä 31.8.2019 painelaukaisimen vanhenemisesta sekä maininta uuden painelaukaisimen sijainnista vartiolaiva Turvalla ja muistutus vaihtotyön tekemisestä. Maininta painelaukaisimen vaihtotyöstä oli vaihtokirjassa 14.9.2019 asti, jonka jälkeen siitä ei ole maininta. Vaihtotyötä ei ollut tehty.

Kuva 15. Vasemmalla pelastuslautan painelaukaisin (Kuva: OTKES). Oikealla pelastuslautta merellä onnettomuuden jälkeen. (Kuva: Rajavartiolaitos)

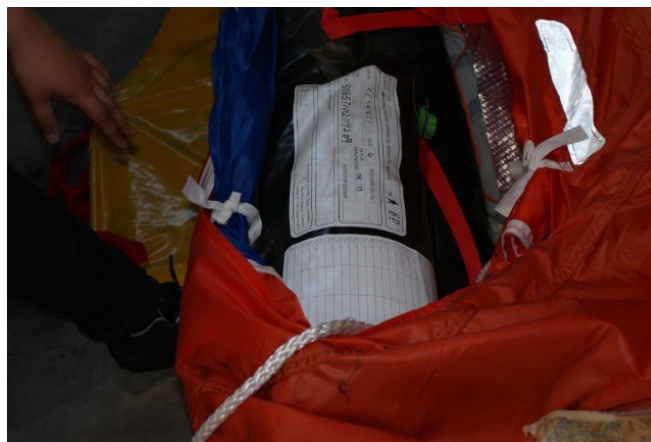
Pelastuslautan vuosihuolto oli tehty elokuussa 2019. Seuraava vuosihuolto oli määrä tehdä elokuun 2020 aikana. Pelastuslautan huoltoseurantataulukossa ei ole merkintää huolloista. Huoltoseuranta on ylläpidetty PV 83:n vaihtokirjassa. Lisäksi lautun vuosihuollosta on valtuutetun huoltoyrityksen todistus tehdystä huollosta. Onnettomuuspäivänä lautta toimi normaalisti.

Kuva 16. Pelastuslautan tyyppikilpi ja huoltoseuranta. (Kuva: Otkes)

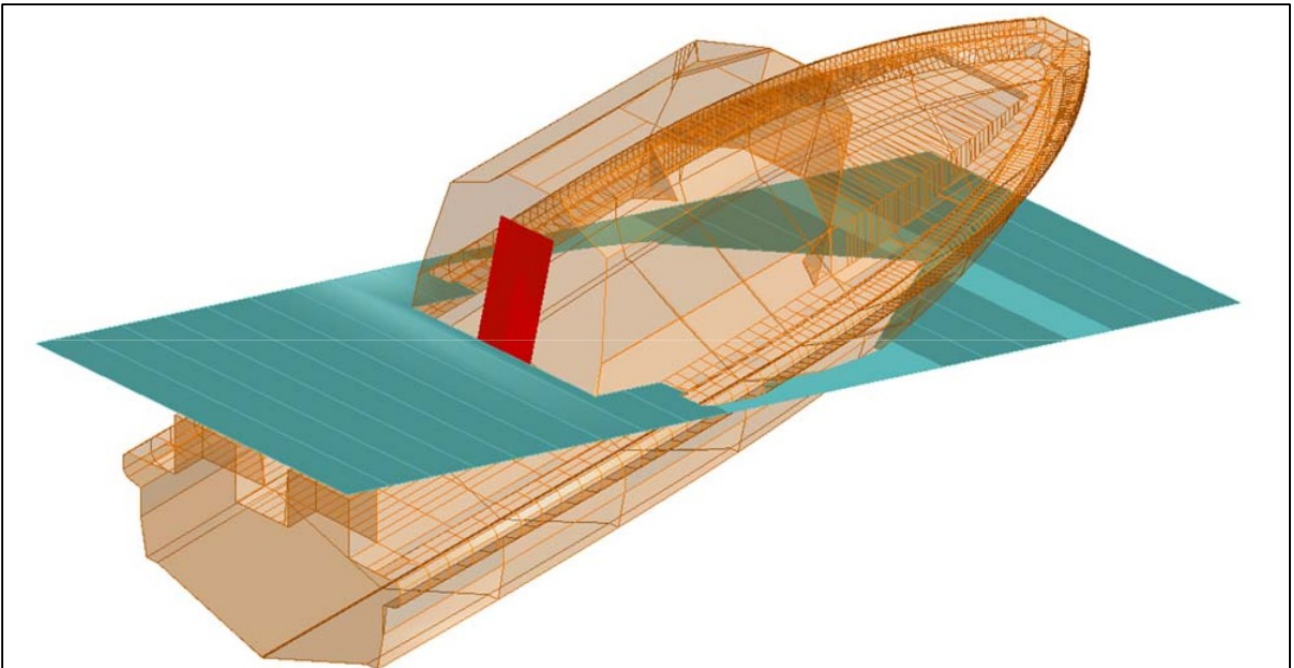
Veneen vajottua niin syväälle, että vesi on päässyt tulvimaan avonaisen hytin oven kautta sisätiloihin, veneen asento muuttui rajusti. Vene nousi lähes pystyasentoon noin 25 sekunnissa. Tämä johtui veneen pitkittäisen vakavuuden menettämisestä, kun vesi alkoi vuotaa hytin oviaukosta sisään. Veden täytettyä konehuoneen veneen perä painui aiheuttaen painopisteen siirtymistä perään päin. Veden tulo hyttiosastoon (ks. kuva 17) lisäsi painopisteen siirtymistä perän suuntaan ja siten myös vesiviivapinnan lyhenemistä. Veneen viippauksesta muodostui vakavuuden kannalta kriittinen tekijä ja veneen keula nopeasti pystyyyn (ks. kuva 18).

Kuva 17. Veneen oviaukko painuu veden alle. (Kuva: NAPA)

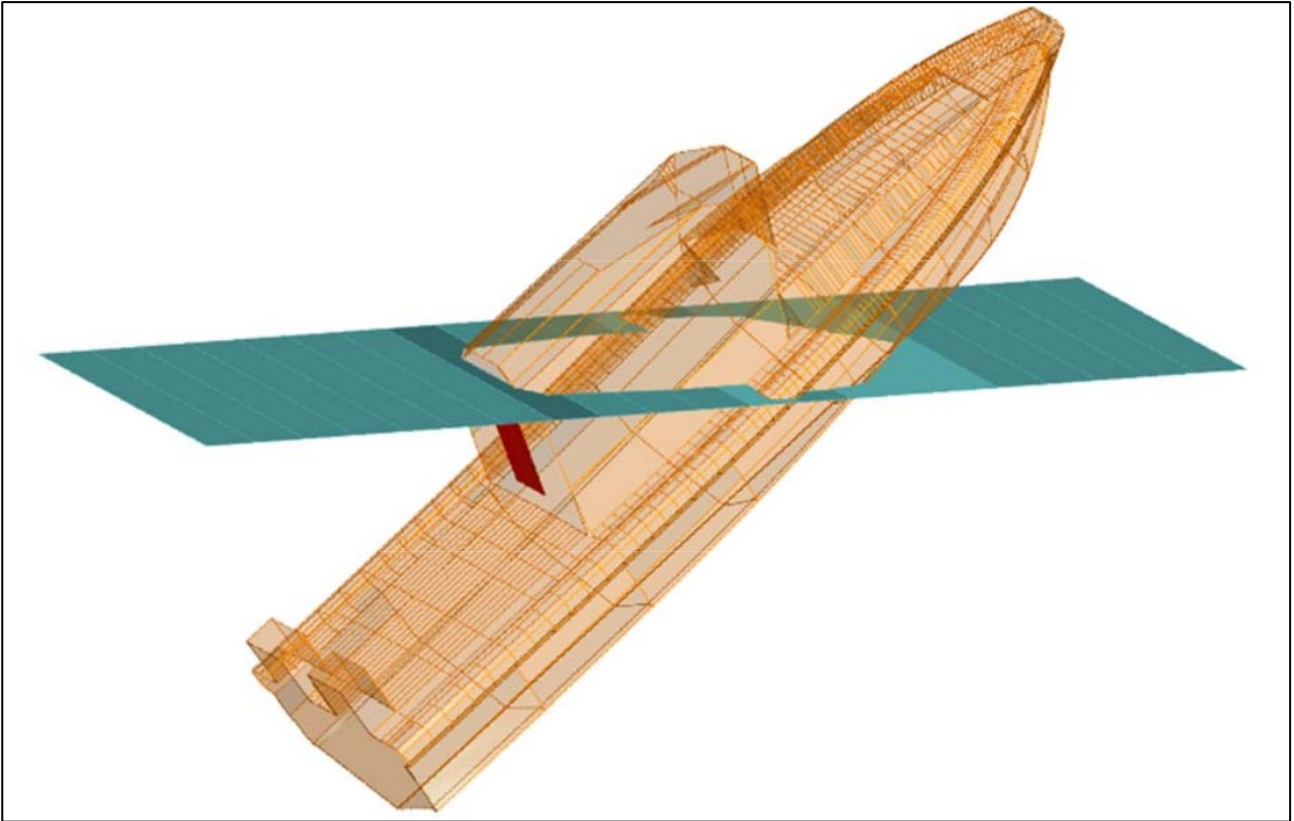
Kuva 18. Veneen pitkittäinen vakavuus menetetään lopullisesti. (Kuva: NAPA)

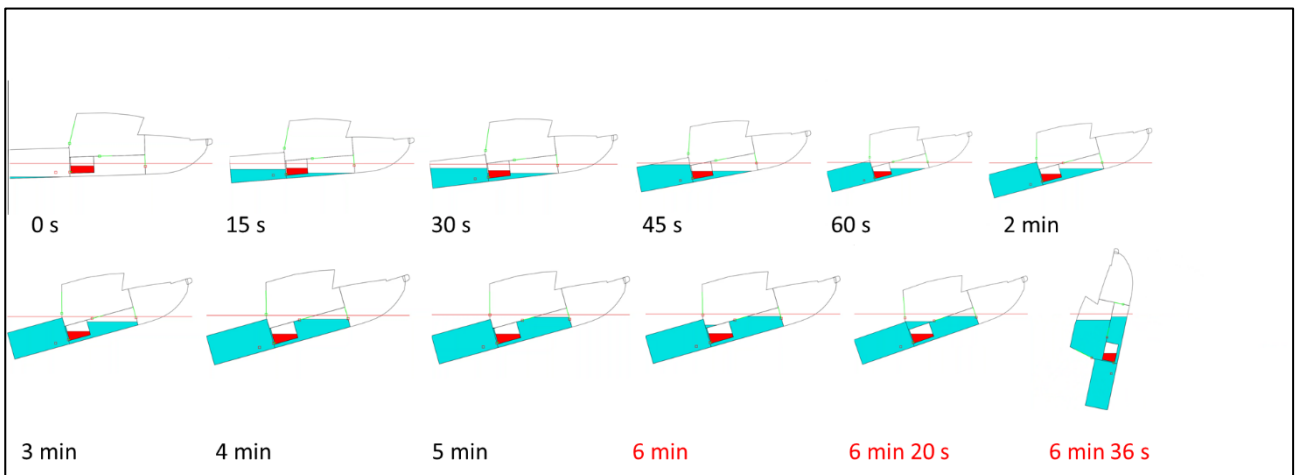
Trimmattuaan pystyyn veneen hytistä oli noin kolmasosa veden pinnan yläpuolella. Vene upposi tämän jälkeen vähitellen vielä siihen saakka, että vesiraja oli hytin etuseinämän kohdalla. Veneen keulaosastoon vuoti myös jonkin verran vettä ilmanvaihtokanavien kautta, mutta sinne jäi myös ilmatasku, joka kannatteli venettä niin, että se ei upponut kokonaan.

Kuva 19. Veneen uppoaminen simuloinnin perusteella. Kuuden minuutin kohdalla vesi tunkeutuu veneen oviaukosta sisään ohjaamoon. (Kuva: NAPA-mallinnuksen kuvista koonnut Otkes)
