## M2020-03 Paloveneen FIRRP1083 uppoaminen Vaasan edustalla 24.10.2020

M2020-03

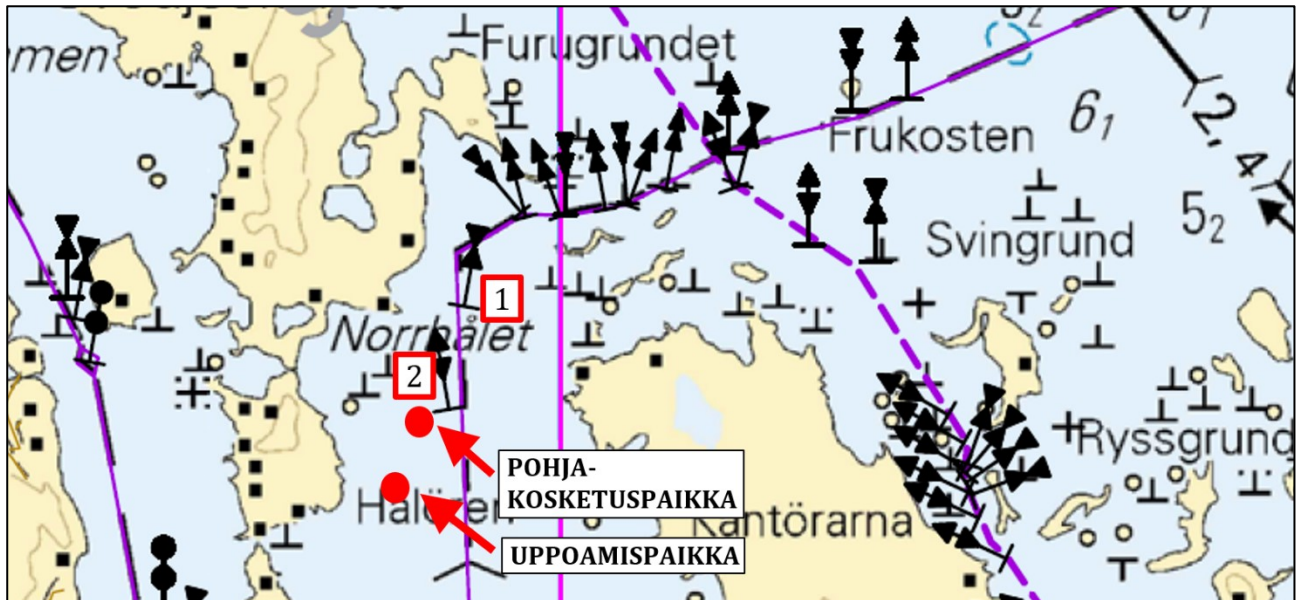
**Kuva 2.** Merikarttaote veneen käyttämästä veneväylästä. Veneen viimeisenä havaitsema länsiviitta on merkitty karttaan numerolla 1 ja itäviitta, jota miehistö ei havainnut numerolla 2. Viittojen välinen etäisyys pohjois-etelä suunnassa on noin 200 m. Pohjakosketuspaikka on noin 25 m itäviitasta lounaaseen, suuntaan 260°. Veneen uppoamispaikka on noin 120 m väylältä länteen ja noin 150 m pohjakosketuspaikalta etelään. (Merikartta: Sundoms Båt- och Farledsklubb r.f. 2019, merkinnät: OTKES)

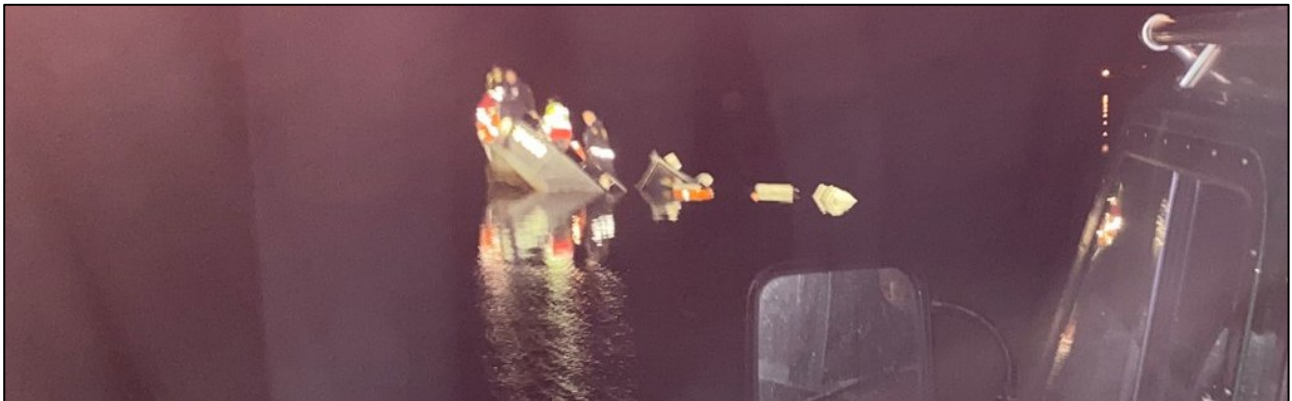
**Kuva 3.** Ilmatyynyaluksesta otettu kuva uppoavasta veneestä. (Kuva: Länsi-Suomen Merivartiosto)

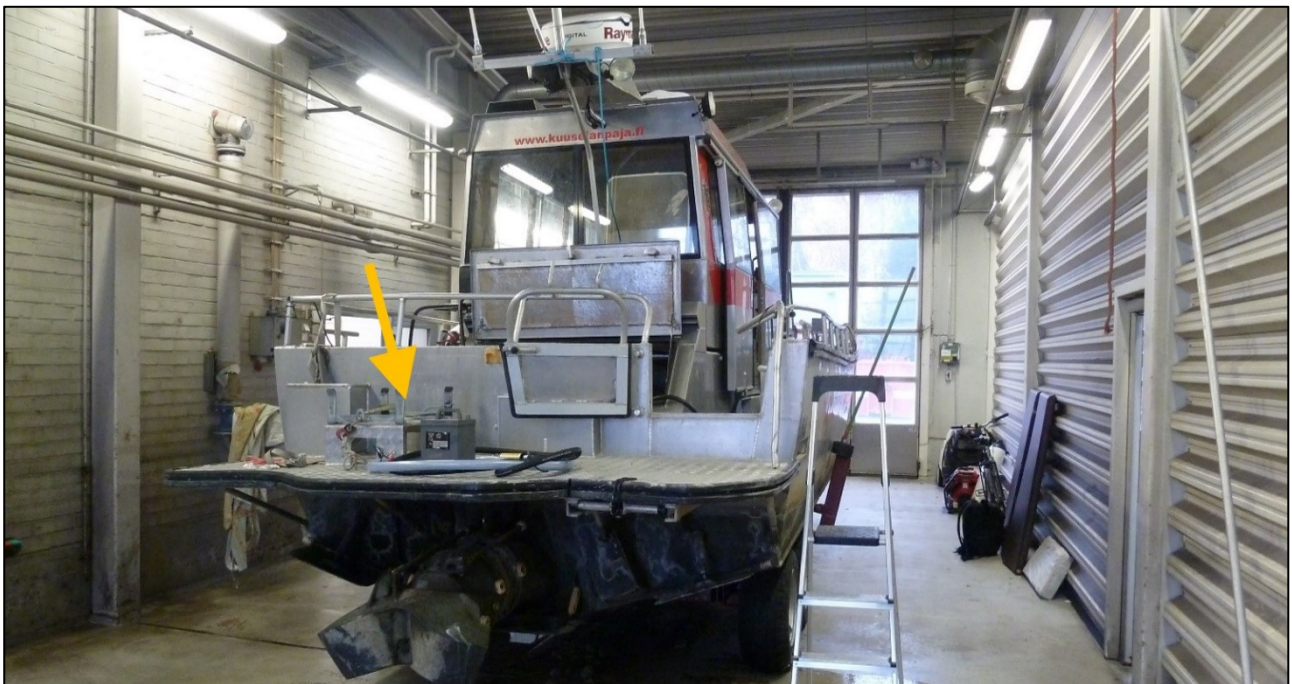
**Kuva 6.** Kuva veneen perästä. Pelastuslautta oli asennettu nuolella merkittyyn telineeseen. Kuvassa näkyy myös kapea kulkukäytävä hytin oikealla puolella ja hytin liukuovi. (Kuva: OTKES)

Veneen etukannella oli kaiteisiin kiinnitettynä kaksi pelastusrengasta, joista toisessa oli led-valopoiju. Veneen uimatasolle oli asennettu automaatti-irrottimella varustettu pelastuslautta, joka oli yhdistetty veneeseen laukaisuköydellä. Järjestelyn tarkoituksena on, että veneen upotessa lautta irtoaa, jää kellumaan ja kiristynyt köysi laukaisee sen. Tässä tapauksessa veneen upotessa matalaan veteen lautta jäi kellumaan eikä lauennut koska laukaisuköysi ei kiristynyt.

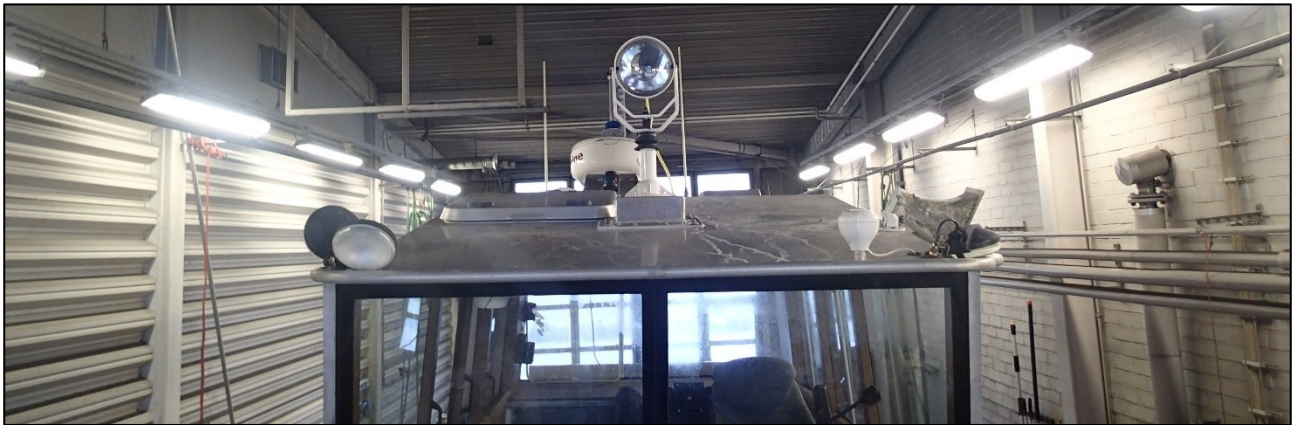
Veneen keulaan molemmin puolin sijoitetut hajavaloa antavat LED-valaisimet ovat työvaloja. Niiden kantama ja valokuvio soveltuu huonosti pimeässä navigointiin. Lisäksi niiden käyttö aiheuttaa miehistön mukaan heijasteita veneen keularakenteista. Pimeällä navigoitaessa käytetään pääasiassa katolle sijoitettua halogeenivalonheitintä. Veneen käyttäjien mukaan se on teholtaan riittämätön ja valokeila on hyvin kapea. Lisäksi valon värisävy hankaloittaa esimerkiksi merimerkkien tunnistamista. Pelastuslaitoksen venevastaavalle ei välittynyt dokumentoitua tietoa valonheittimen puutteista. Kun venettä tutkittiin noston jälkeen 30.10., olivat kulkuvalot ja työvalot kytkettynä päälle. Muut valot olivat pois päältä.

**Kuva 7.** Veneen katolle sijoitettu käännettävä halogeenivalonheitin. (Kuva: OTKES)

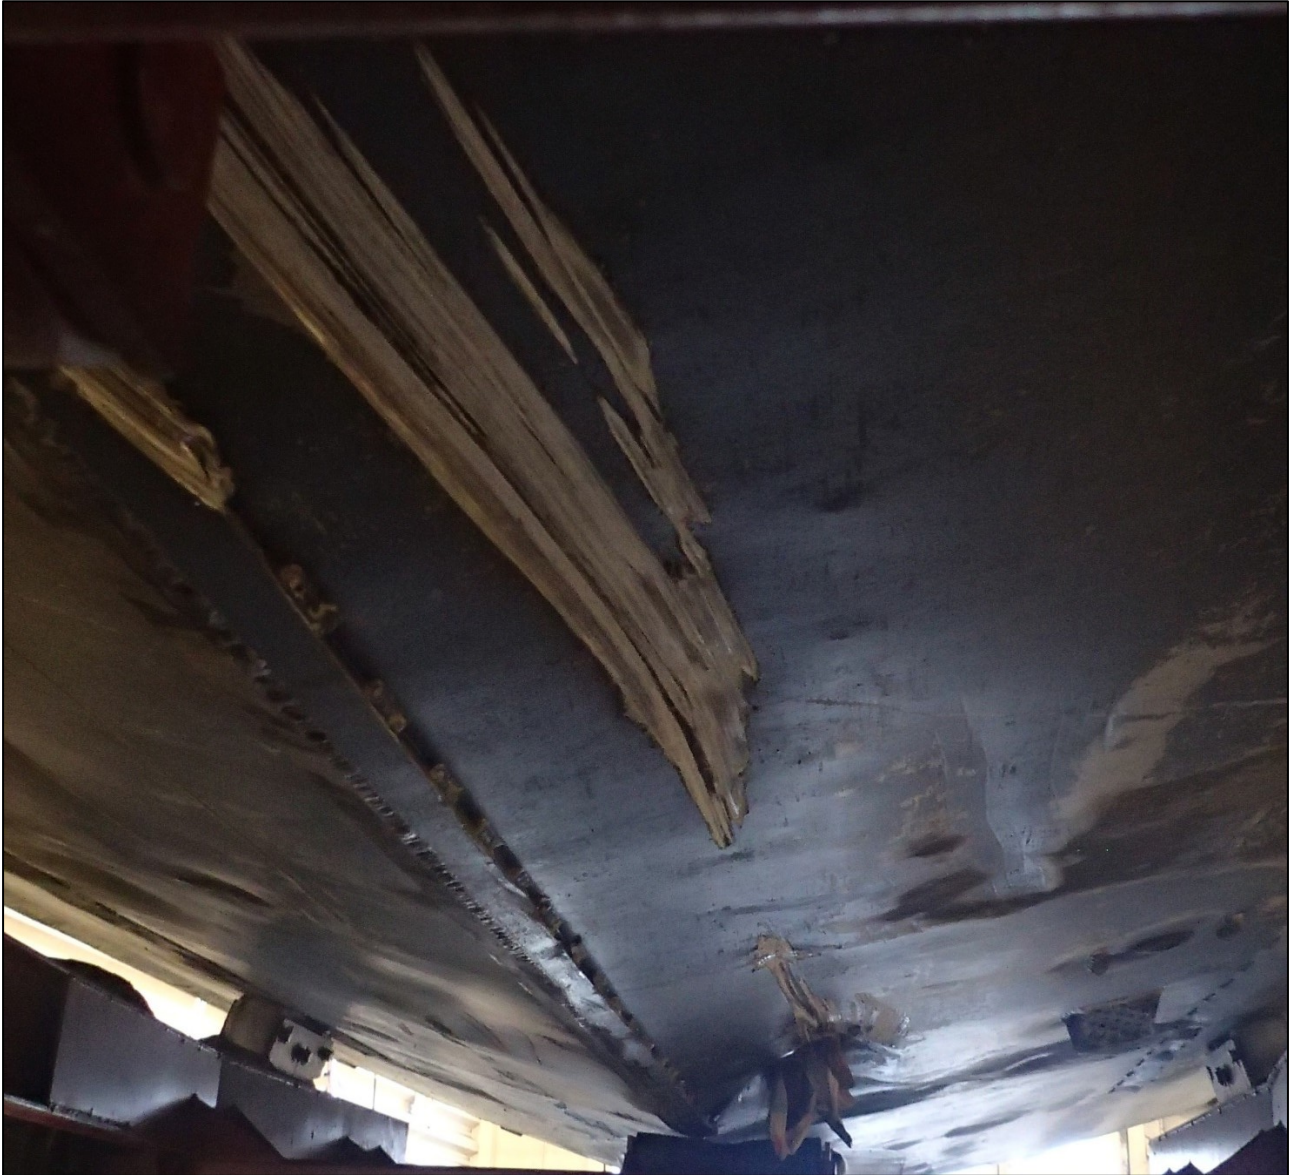
Pohjakosketus aiheutti veneen pohjaan, keskilinjän vasemmalle puolelle, kaksi pitkää painauma. Ensimmäinen painauma sijaitsi 4,3 m veneen keulasta ja oli pituudeltaan 0,8 m. Se ei aiheuttanut vuotoa veneeseen. Toinen painauma sijaitsi 0,45 m ensimmäisen painauman takana ja oli pituudeltaan 1,35 m.

**Kuva 9.** Pohjakosketusten jäljet veneen pohjassa keskilinjän vasemmalla puolella. Ensimmäinen pohjakosketus on osunut osin kölin listaan, eikä ole aiheuttanut vuotoa. Toinen pohjakosketus on osunut 0,2 m veneen keskilinjän vasemmalle puolelle ja lävistänyt pohjan. Kuva veneen keulasta perään päin. (Kuva: OTKES)

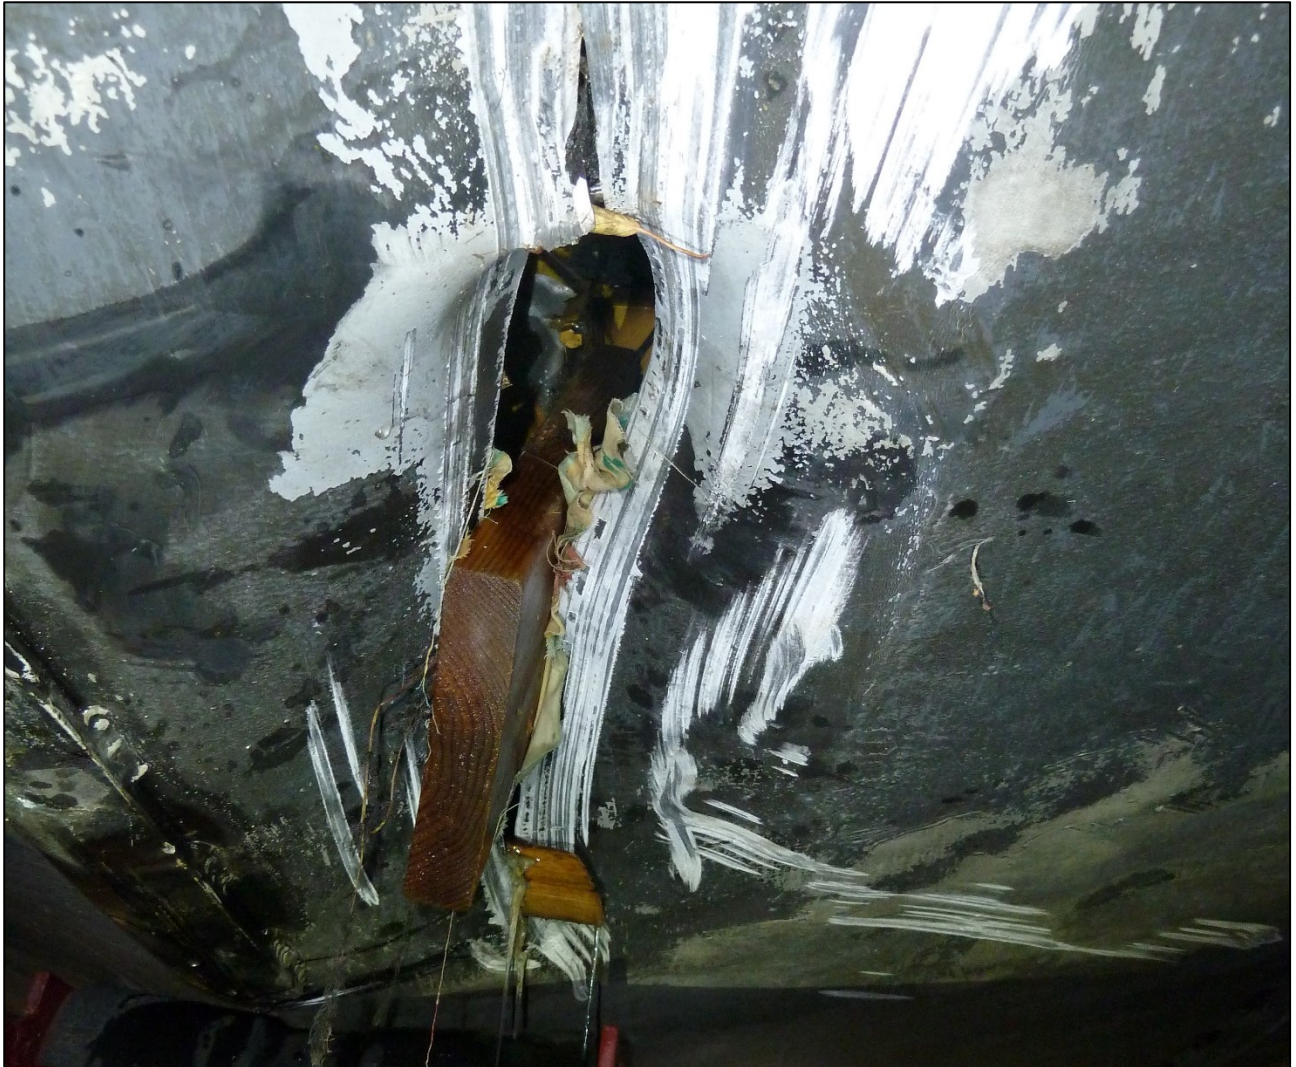
Toisen painauman takaosassa rungon pellitys repesi kiilamaisesti 0,6 m matkalta siten että repeämä oli leveimmillään 7 cm leveä. Repeämän takareuna sijaitsi 2,4 m veneen perästä konetilassa moottorin alla. Repeämää edelsivät 0,7 m pitkät hankausjäljet. Pohjakosketuksen jälkeen repeämästä alkoi vuotaa veneeseen vettä noin 850 l minuutissa<sup>17</sup>.

**Kuva 10.** Veneen pohjaan pohjakosketuksessa tullut 0,6 m pitkä ja leveimmillään 7 cm leveä repeämä ja sitä edeltävät hankausjäljet. Reikää on tilkitty puupaloilla ja kankailla hylyn nostoa varten. (Kuva: OTKES)

Tutkinnassa selvisi, että veneen upotessa keulan pilssipumpun kytkin oli päällä ja konetilan pumpun kytkin pois päältä. Veneen pohjaan tulleen reiän pinta-ala oli kuitenkin niin suuri, että sähköiset pilssipumput ja käsikäyttöinen pumppu yhdessäkään eivät olisi riittäneet estämään konetilan täyttymistä vedellä tai edes merkittävästi hidastamaan sitä.

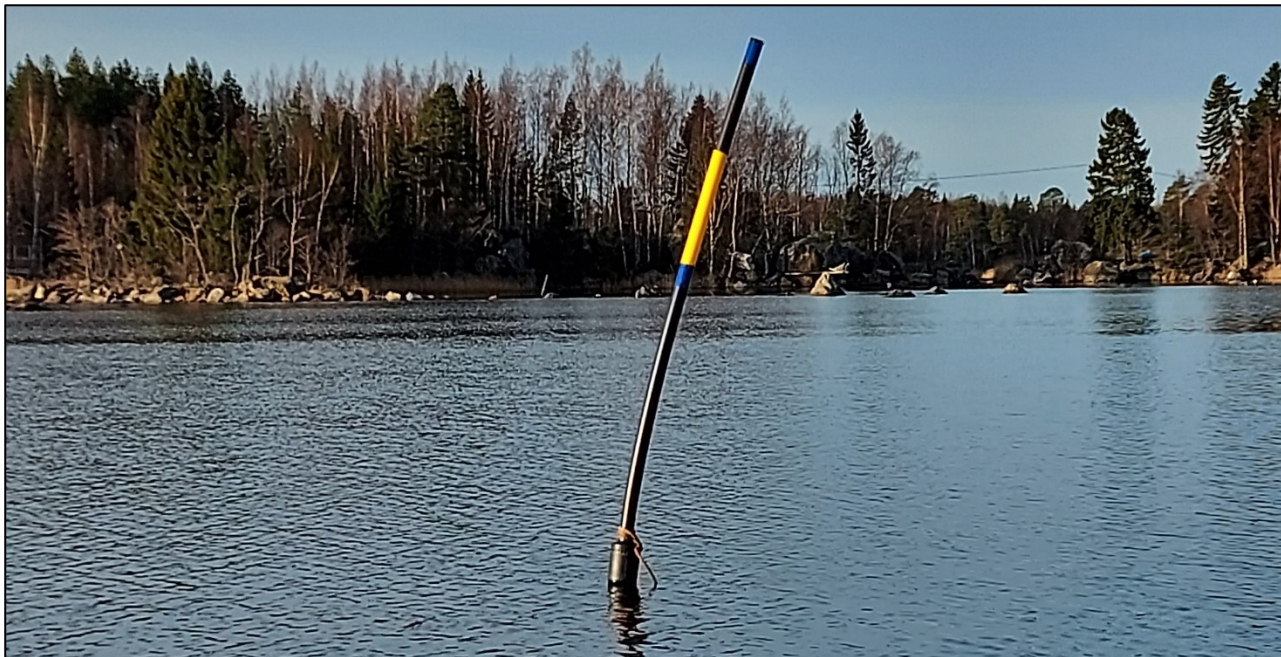
**Kuva 11.** Esimerkki väylän merkintään käytetyistä kardinaaliviitoista. Kuvassa itäviitta, jonka vene sivuutti länsipuolelta ja sai pohjakosketuksen. (Kuva: OTKES)
