M2020-03 Brandbåtens FIRRP1083 sjunkande i Vasa skärgård 24.10.2020

M2020-03

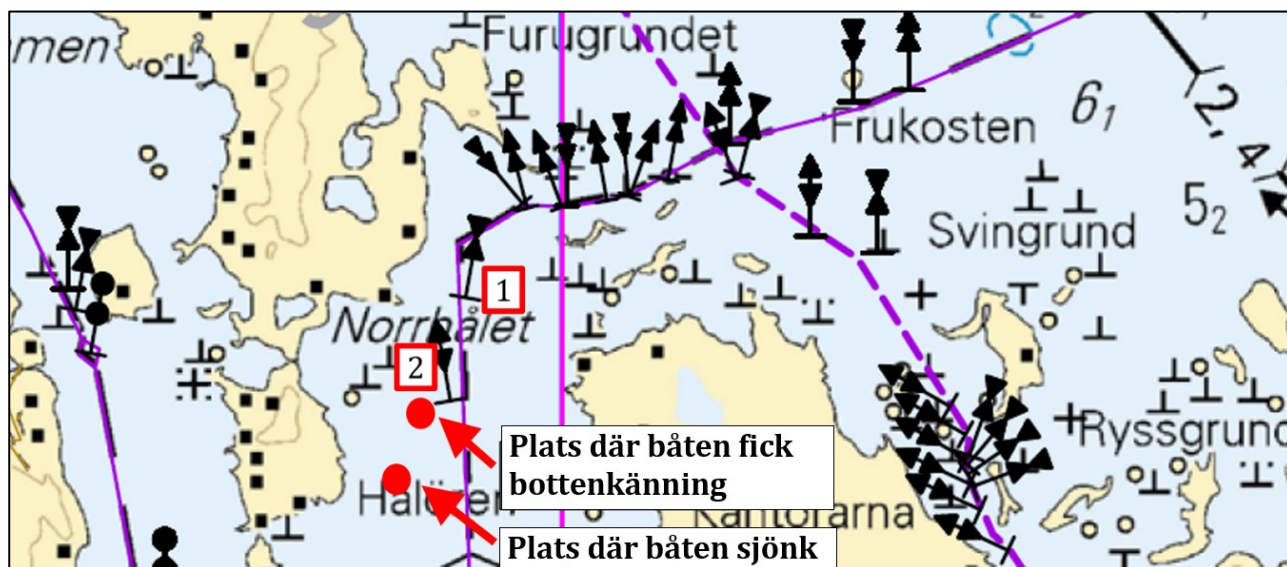
Bild 2. Sjökortsutdrag över farleden som båten använde. Det sista västmärket som upptäcktes av båten har markerats på sjökortet med siffran 1 och ostmärket som besättningen inte upptäckte har markerats med siffran 2. Avståndet mellan märkena i riktningen norr-söder är cirka 200 m. Bottenkänningsplatsen finns cirka 25 m sydväst om ostmärket, i riktningen 260°. Platsen där båten sjönk finns cirka 120 m väster om farleden och cirka 150 m söder om bottenkänningsplatsen. (Sjökort: Sundoms Båt- och Farledsklubb r.f. 2019, anteckningar: OTKES)

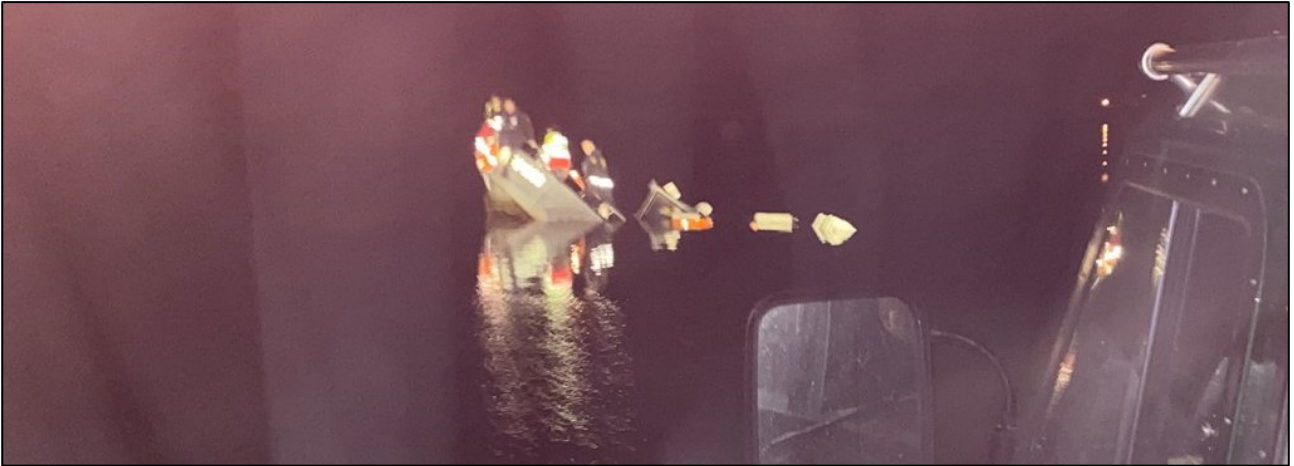
Bild 3. Bild av den sjunkande båten tagen från svävaren. (Bild: Västra Finlands Sjöbevakningssektion)

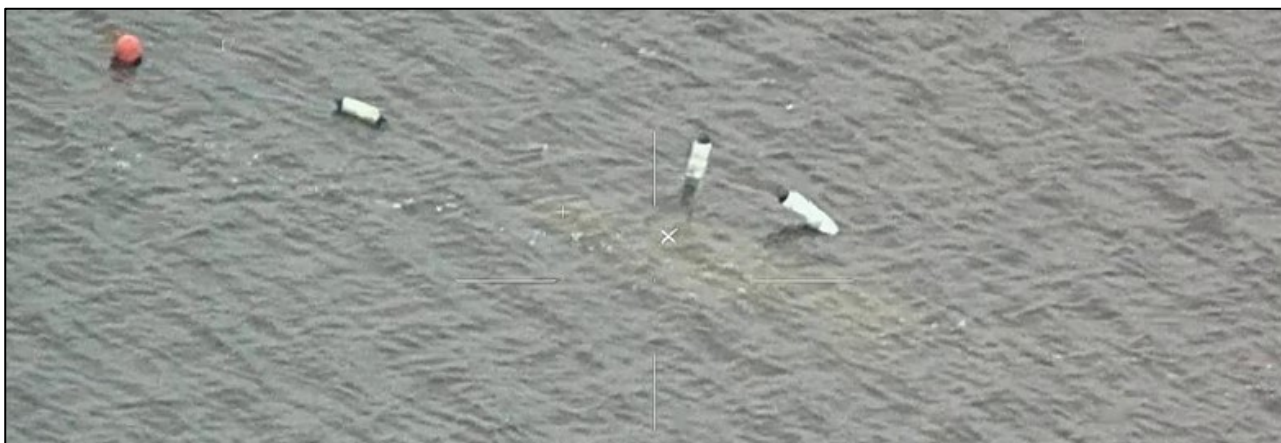
Båtens bottenplåt skadades vid bottenkänningen. Båten inklusive utrustning sjönk till cirka fyra meters djup. Österbottens räddningsverk beslutade sig för att reparera båten och samtidigt göra ändringsarbeten som förbättrar säkerheten och användbarheten.

Bild 4. Sjöbevakningssektionens bild från platsen där båten sjönk dagen efter olyckan. (Bild: Västra Finlands Sjöbevakningssektion)

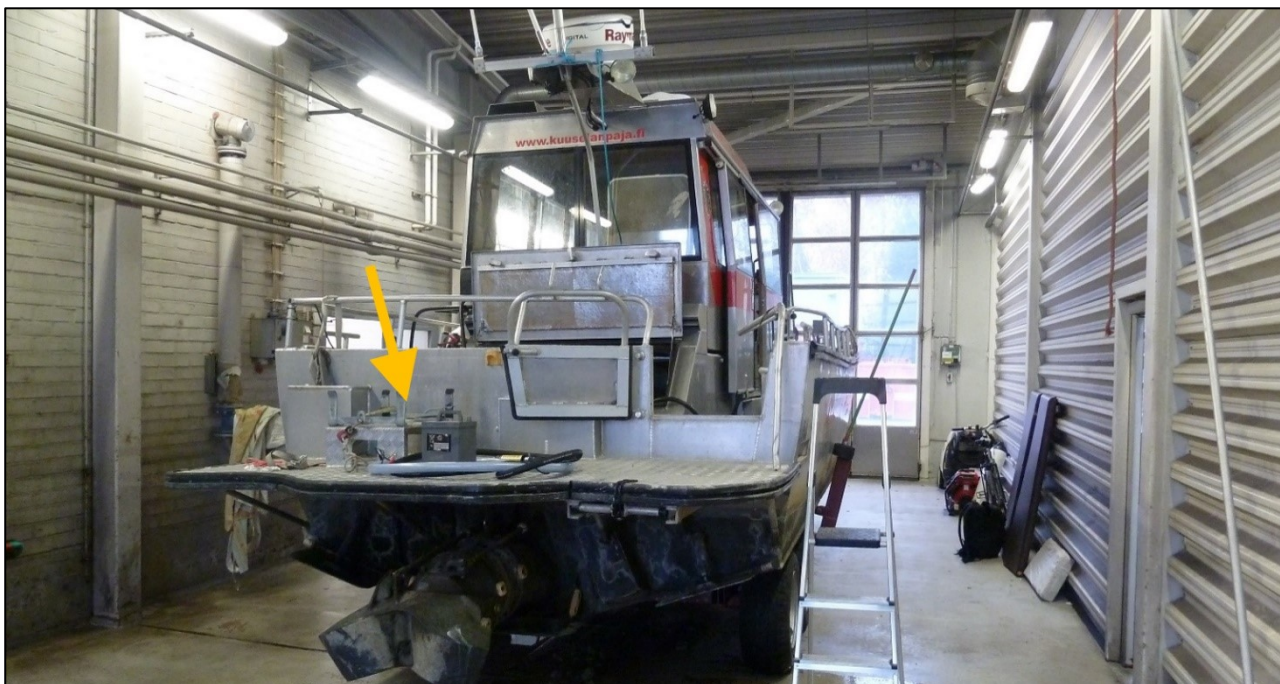
Bild 6. Bild av båtens akter. Räddningsflotten hade monterats i ställningen som markerats med en pil. På bilden syns också den smala gången på hyttens högra sida och hyttens skjutdörr. (Bild: OTKES)

På båtens fördäck hade två livbojar fästs vid räcken. Den ena livbojen hade en led-ljusboj. På båtens badplattform hade en räddningsflotte med automatisk lösgöring monterats och den hade förenats med båten med ett utlösningssrep. Syftet med detta arrangemang är att flotten

ska lösas, bli flytande och utlösas av det spända repet om båten sjunker. I det här fallet sjönk båten i grunt vatten, vilket ledde till att flotten flöt men inte utlöstes eftersom utlösningssrepet inte spändes.

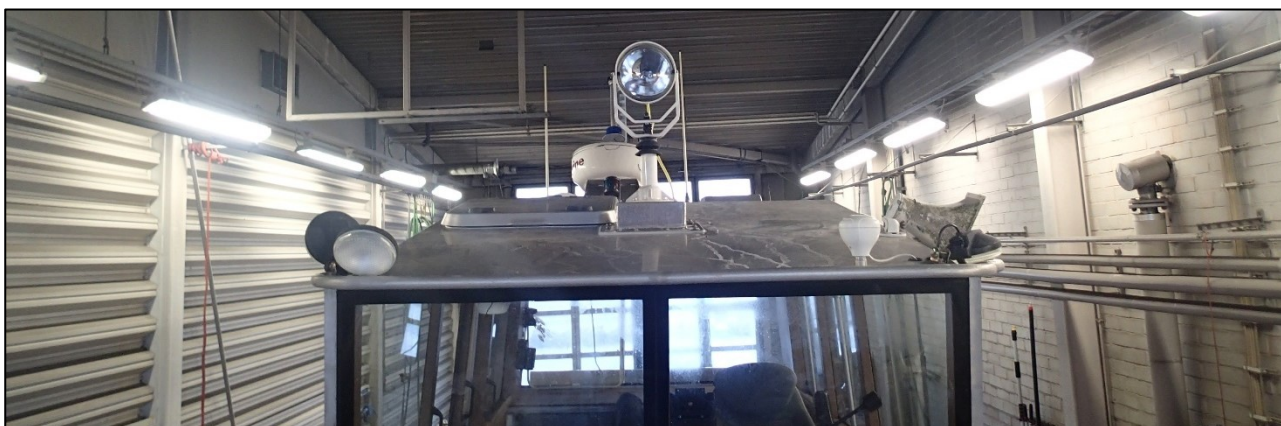
LED-lamporna som finns på båda sidorna av båten för är arbetsbelysning som ger diffust ljus. Deras räckvidd och ljusbild lämpar sig dåligt för navigering i mörker. Enligt besättningen förorsakar de dessutom reflektioner från båten förkonstruktion när de används. Vid navigering i mörker används huvudsakligen halogenstrålkastaren som placerats på taket. Enligt båten användare är strålkastarens effekt otillräcklig och ljuskäglan är väldigt smal. Dessutom gör ljusets nyans det svårt att till exempel känna igen sjömärken. Räddningsverkets båtanvariga hade inte fått någon dokumenterad information om strålkastarens brister. När båten inspekterades den 30 oktober efter att den bärgats, var färd-belysningen och arbetsbelysningen påkopplade. Den övriga belysningen var fränkopplad.

Bild 7. Vridbar halogenstrålkastare som placerats på båten tak. (Bild: OTKES)

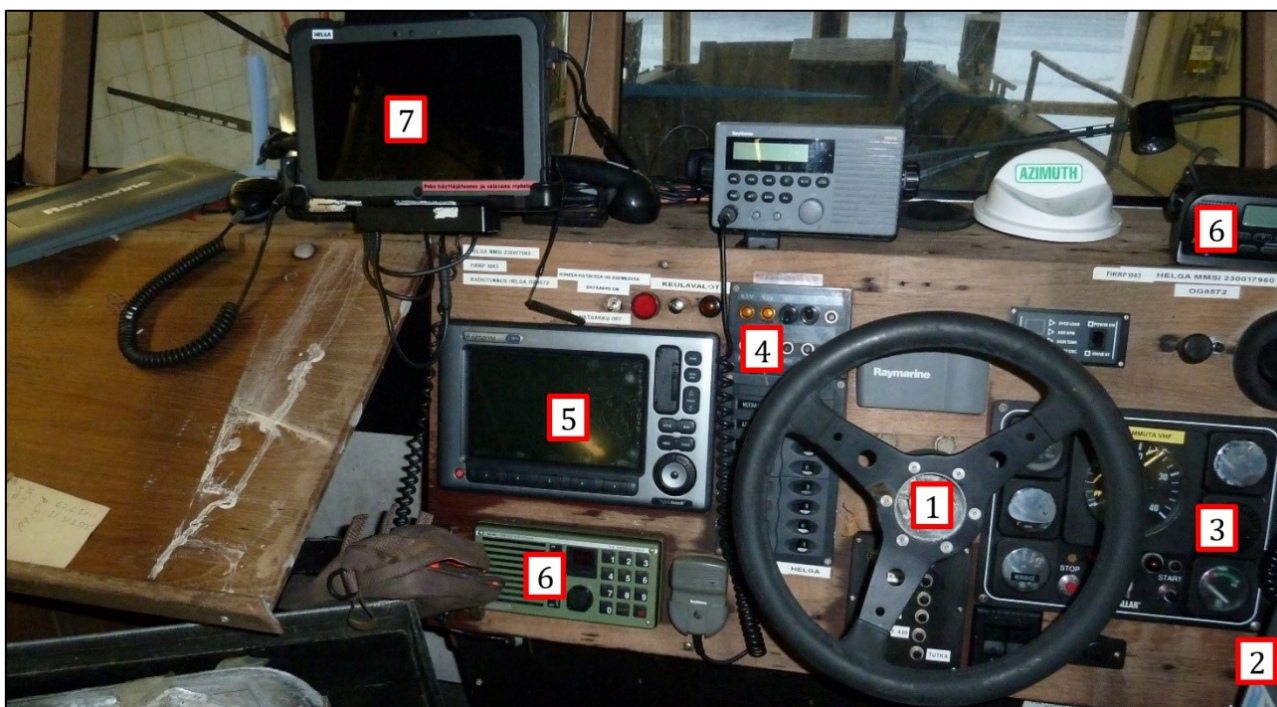
Bild 8. Båtens manöverpanel: (1) roder, (2) kontrollspakar (utanför bilden), (3) motorövervakningsmätare, (4) brytpaneler, bl.a. belysning och läns-pumpar, (5) radar/ekolod/kartplotter, (6) marina VHF-radiotelefoner, (7) PEKE-terminal. (Bild: OTKES)

Under olycksresan fungerade avfrostningen av fönstren normalt. Ljusen från flera av de skärmar som placerats i styrhytten, såsom PEKE-terminalen ovanpå manöverpanelen, reflekterades dock i fönstren och störde sikten.

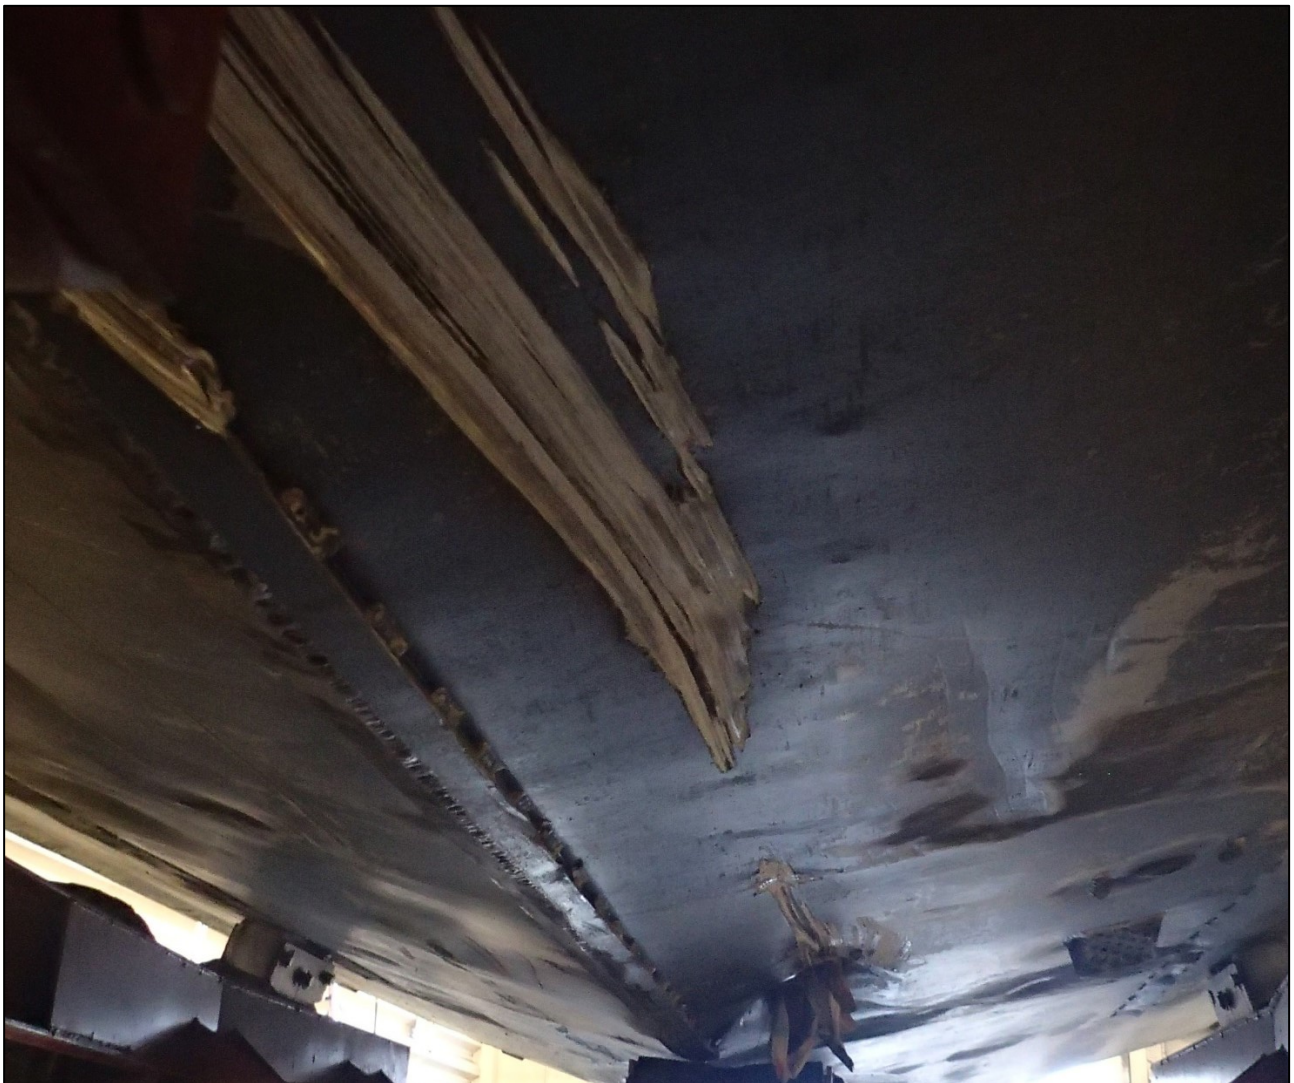
Bottenkänningen orsakade två långa inbuktningar i båtens botten, på vänster sida om mittlinjen. Den första inbuktningen fanns 4,3 m från båtens för och var 0,8 m lång. Den orsakade inget läckage i båten. Den andra inbuktningen fanns 0,45 m bakom den första inbuktningen och var 1,35 m lång.

Bild 9. Spår av bottenkänningen i båtens botten på vänster sida om mittlinjen. Den första bottenkänningen har delvis träffat köllisten och orsakade inget läckage. Den andra bottenkänningen inträffade 0,2 m vänster om båtens mittlinje och trängde igenom båtens botten. Bild av båtens för i riktning mot aktern. (Bild: OTKES)

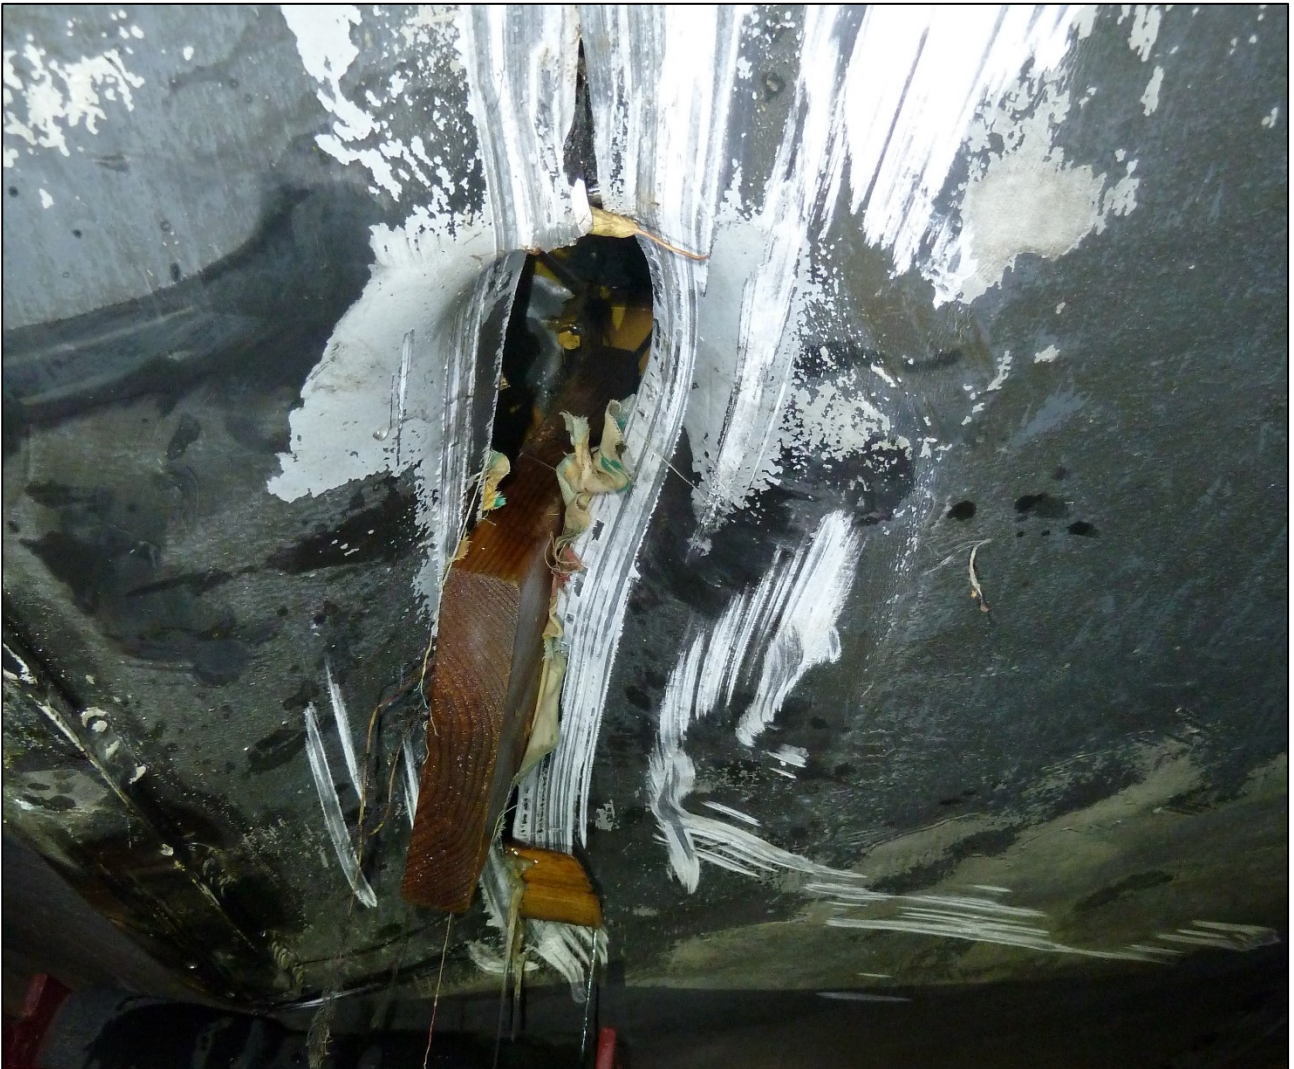
Vid den ena inbuktningens bakre del sprack skrovplåten i formen av en kil längs ett 0,6 m långt avsnitt så att sprickan som bredast var 7 cm bred. Sprickans bakre kant fanns 2,4 m från båtens akter vid maskinrummet under motorn. Sprickan föregicks av 0,7 m långa skavmärken. Efter bottenkänningen började vatten läcka in i båten genom sprickan i en omfattning av cirka 850 l i minuten¹⁷.

Bild 10. Den 0,6 m långa och som bredast 7 cm breda spricka som uppstod i båtens botten vid bottenkänningen samt skavmärkena som föregick sprickan. Hålet har lappats med träbitar och tyg inför bärgningen. (Bild: OTKES)

Under utredningen framkom det att förens länspump var påkopplad och pumpen i maskinrummet fränkopplad när båten sjönk. Hålet som uppstod i båtens botten hade emellertid en så stor area att de elektriska länspumparna och den manuella pumpen inte ens tillsammans skulle ha varit tillräckliga för att förhindra att maskinrummet fylldes med vatten eller ens fördröja det i någon betydande utsträckning.

¹⁷ Teoretisk uppskattning av mängden vatten som läckte in med följande antaganden: sprickans längd 60 cm, genomsnittlig bredd 1 cm och läckagepunktens djup 80 cm.

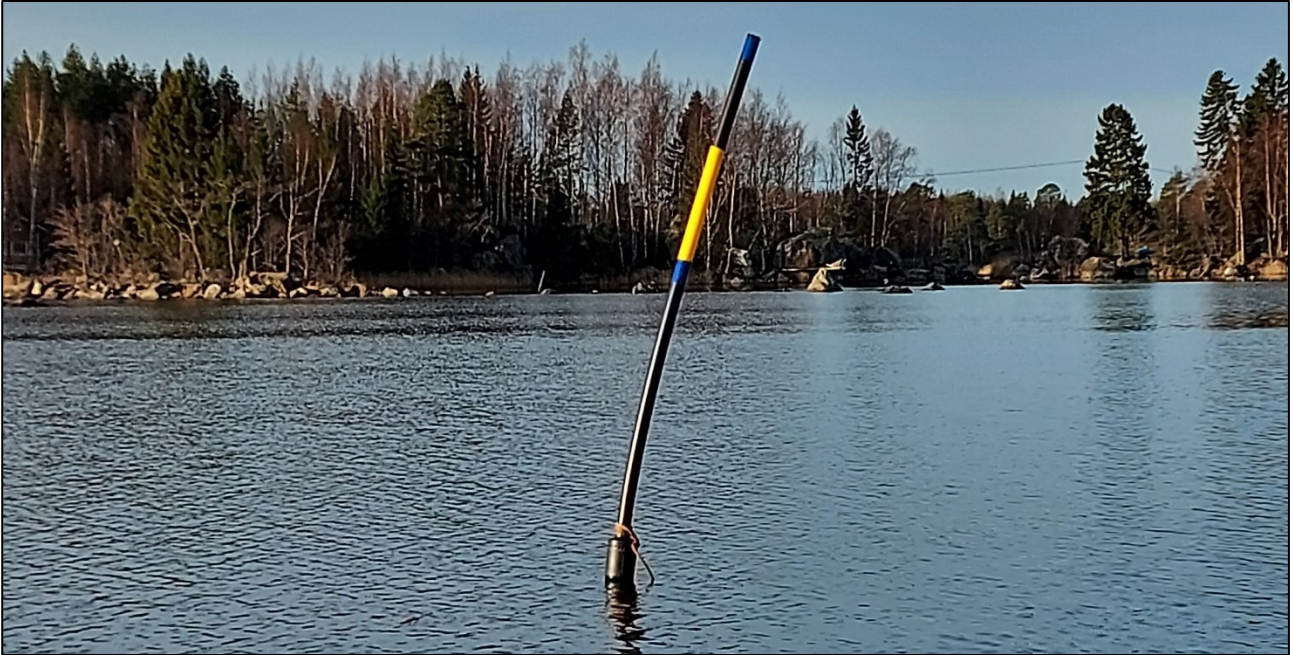
Bild 11. Exempel på kardinalmärken som använts för att märka ut farleden. På bilden syns det ostmärke som båten passerade på den västra sidan i samband med bottenkänningen. (Bild: OTKES)

Olycksutredningscentralen bekantade sig med olycksområdet och -platsen den 10 november i samarbete med Västra Finlands Sjöbevakningssektion. Alla märken i olycksområdet konstaterades vara på samma platser som på sjökortet och i gott skick. På samma gång lokaliserades ett grund under vattenytan på cirka 25 meters avstånd väst-sydväst om ostmärket som passerades på fel sida. Båten hade kört på detta grund och träffat en sten som fanns på grundet. Vattendjupet vid grundet uppmättes till en knapp meter. I övrigt varierar vattendjupet i farledsområdet nära olycksplatsen mellan tre och fyra meter.
