# M/S Amorellas bottenkänning och strandning 20.9.2020 sydost om Långnäs

M2020-02

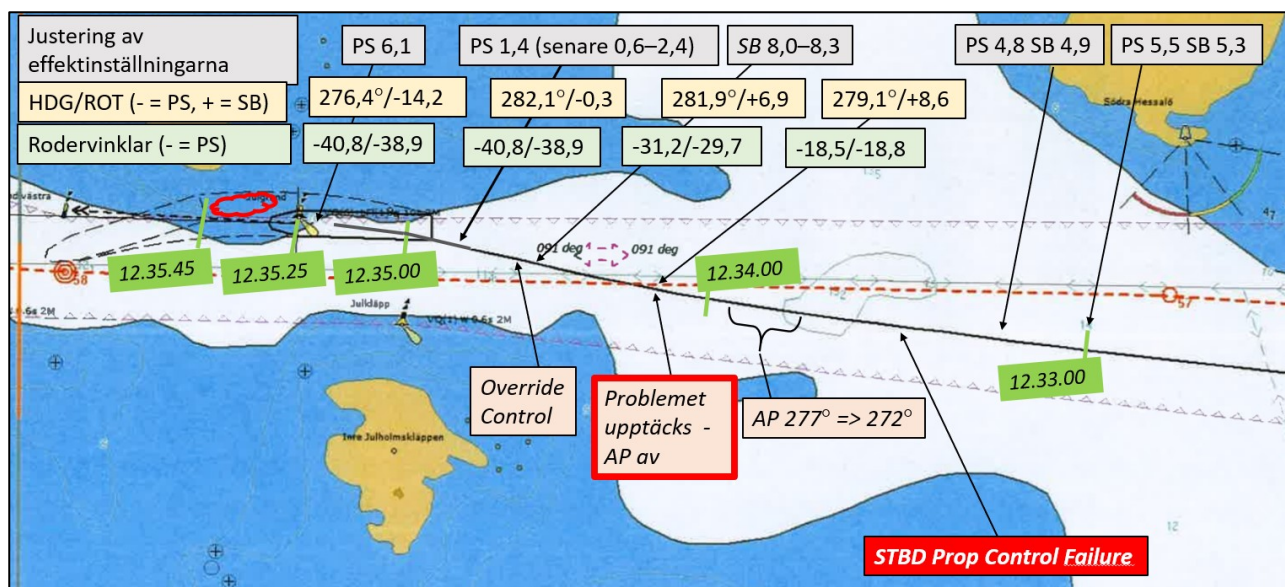
**Kuva 2.** Amorellas kollision med isbojen vid Julgrund (fartygets konturer) inträffade cirka klockan 12.35.25 och strax därefter inträffade bottenkänningen som delvis skedde med sidan före. I upptagningen från det elektroniska kartsystemet har tidsstämplarna berör aktiviteten på kommandobryggan och beskriver fartygets placering markerats med grönt. Larmet om ett fel, upptäckten av ett problem och platsen för bottenkänningen har markerats med rött. AP = autopilot eller automatiskt styrsystem, HDG = Heading eller stävens riktning, ROT = Rate of Turn eller girhastighet [°/min], Override Control = reservstyrning, SB = styrbord/höger, PS = babord/vänster. (Bild: Viking Line Abp; anteckningar: OTKES)

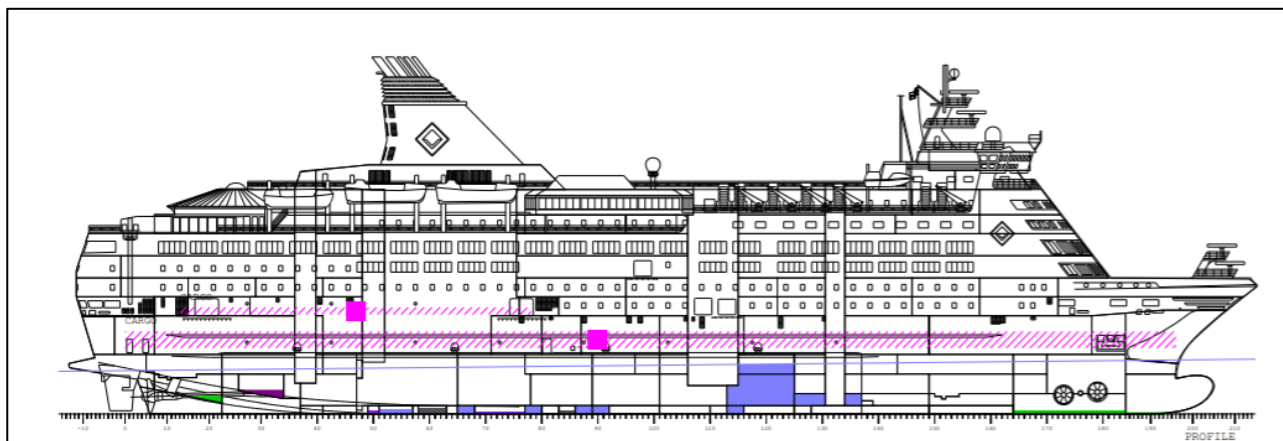
**Kuva 4.** Amorellas AC-utrymme på däck 1 fylldes helt av vatten. Vatten kom också in i passagerarutrymmena på däck 2 ovanför AC-utrymmet samt i förråden vid den del av AC-utrymmet som finns mot fören. Läckagen längre akterut begränsade sig till området vid dubbelbotten. Läckageområdena har markerats med blått på bilden. Den violetta linjen beskriver lasten på fartygets bildäck och kuberna beskriver lastens tyngdpunkter. (Bild: ASCE Ab Ltd)

Det fanns åtskilliga sprickor i slaget och sidan vid AC-utrymmet, av vilka den största var cirka 4 meter hög och några centimeter bred. Dessa sprickor orsakade ett läckage<sup>15</sup> i AC-utrymmet, som fylldes helt med vatten. Efter att fartyget var strandsatt kom det bland annat vatten via luckan i AC-utrymmets nödutgång in ovanför AC-utrymmet, på däck 2, där passagerarutrymmena fylldes med vatten till en nivå av cirka 20–30 cm. Kylförrådet på däck 1 vid den del av AC-utrymmet som var mot fören fylldes delvis med vatten.

<sup>15</sup> Kalkylmässigt har cirka 40 m<sup>3</sup> vatten i minuten strömmat in i inledningsskedet av läckaget. Minimikravet för läns pumparnas tömningseffekt enligt fartygstypen är 2,6 m<sup>3</sup> i minuten.

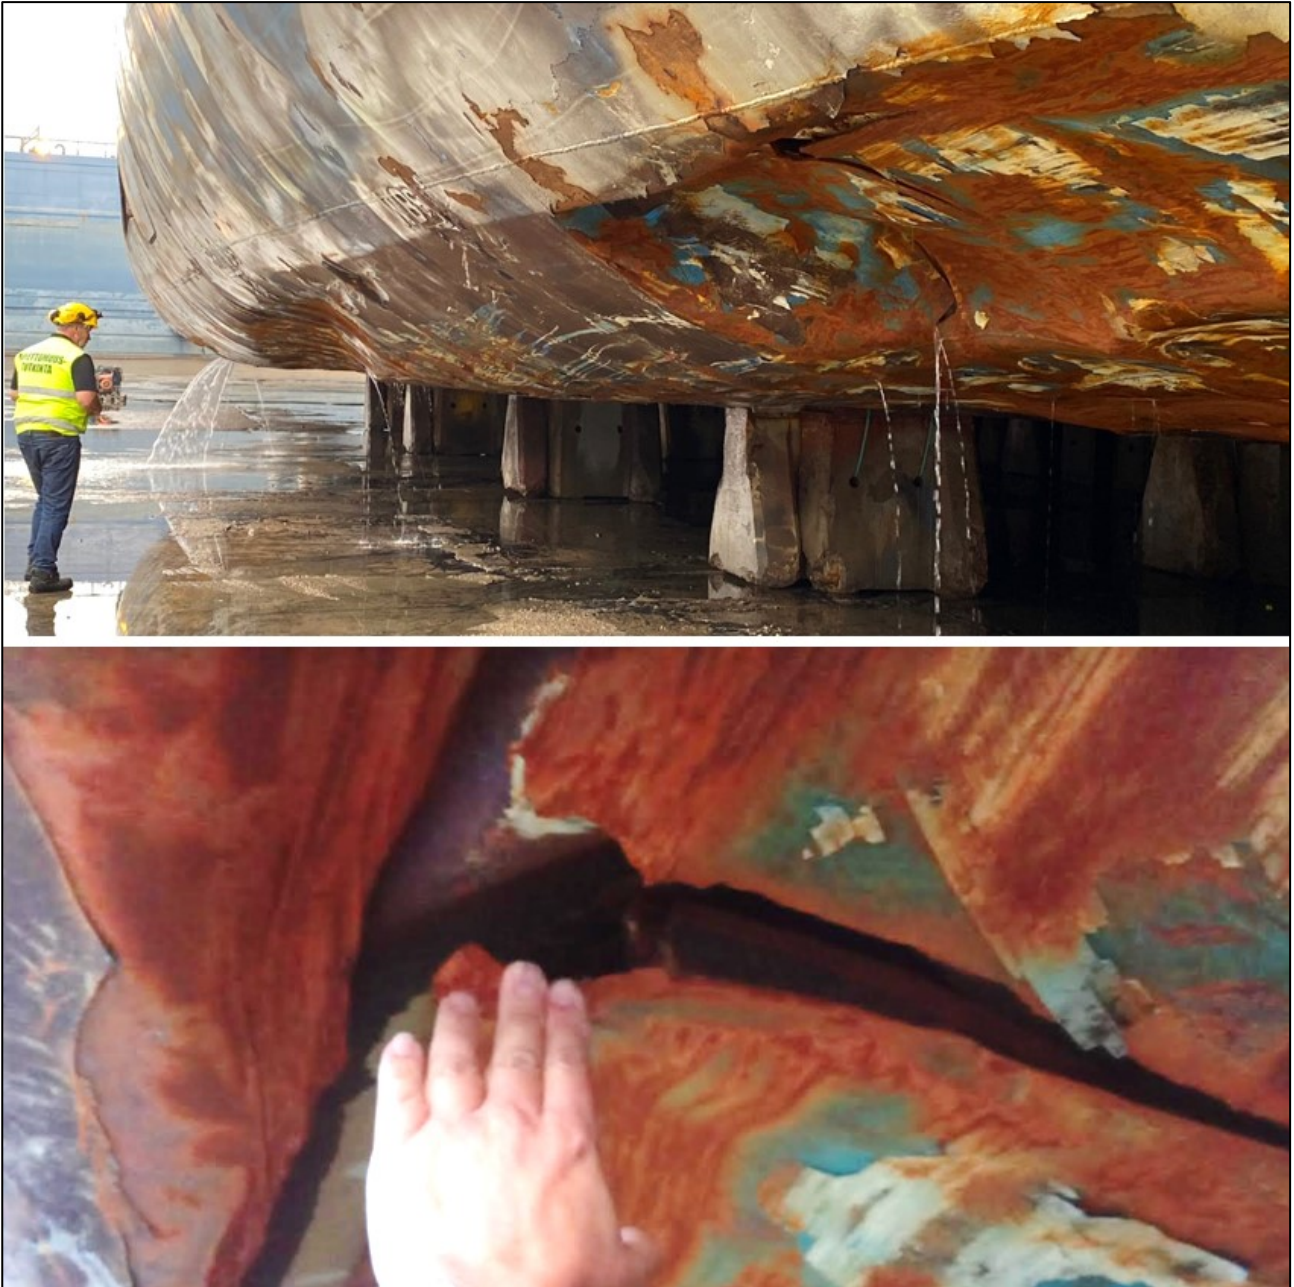
Fartygets botten, slag och sida skadades nedanför tankdäck, dvs. vid dubbelbottens övre yta, och fartyget hade skador längs flera tiotals meter i långskeppsled, på ett avsnitt mellan spant nummer 58 och 125. Det skadade områdets bredd varierade vid olika ställen och var 2–4 meter. Tankdäck förblev helt vid fartygets maskinutrymmen. En spricka uppstod i det vattentäta skottet akterut i AC-utrymmet.

**Kuva 5.** Amorellas botten fick skador på ett stort område. Den nedre bilden visar ett exempel på flera sprickor i skrovet. Skadorna fotograferades i samband med dockningen av fartyget. (Bilder: OTKES)

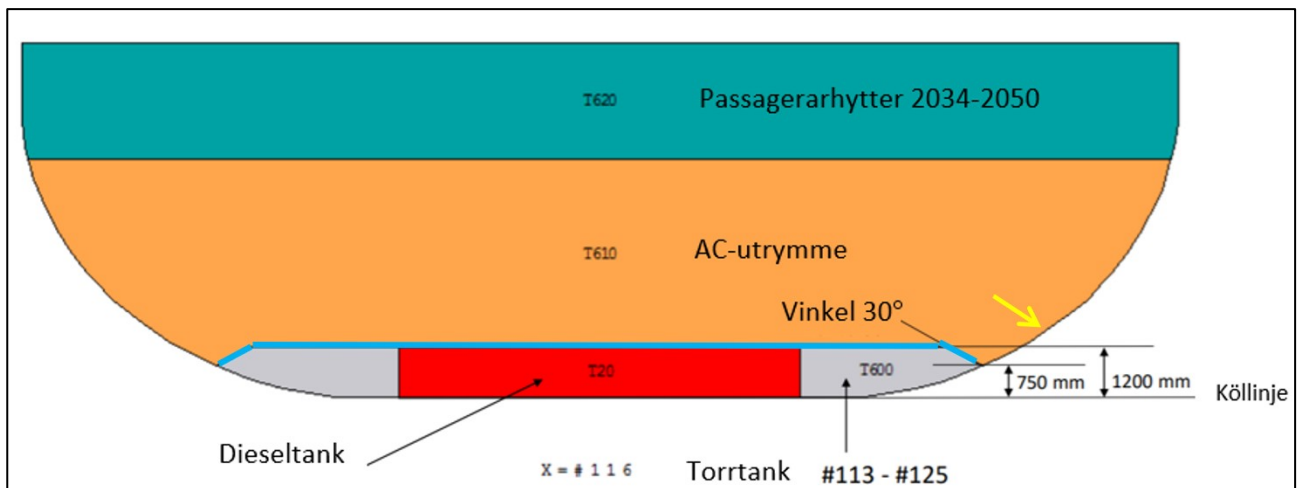
**Kuva 12.** Tvärsnitt av konstruktionen hos Amorellas dubbelbotten vid spant 116. Dubbelbotten (ljusblå) böjs nedåt och skyddar fartygets slag endast i liten utsträckning. Enligt de nya föreskrifterna (se kapitel 2.7.1) skulle minimihöjden för dubbelbotten ha sträckt sig högre upp, åtminstone till den punkt som indikeras med den gula pilen. Illustration, skalan är inte exakt. (Bild: ASCE Ab Ltd, pilmarkering OTKES)

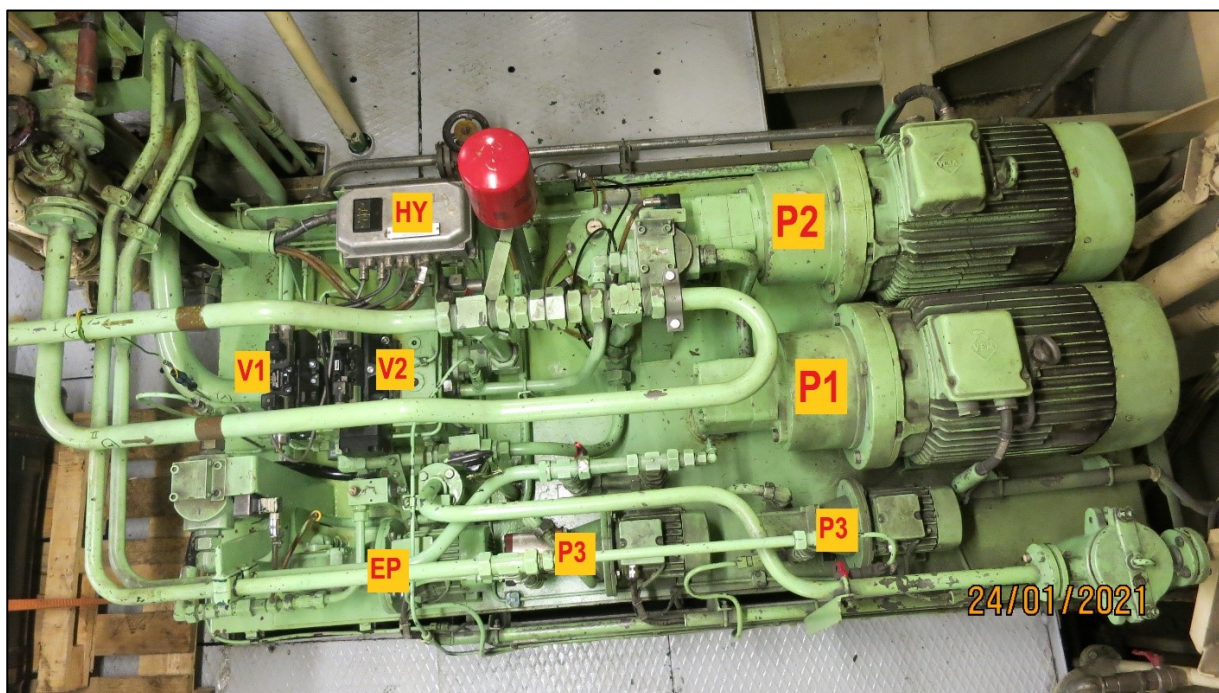
**Kuva 15.** Hydraulpumparna P1 och P2, nödhydraulpumpen EP, tätningshydraulpumparna P3 (2 st.), proportionalventil V1, booster-ventil V2 och hydraulikens styrenhet HY. (Bild: Viking Line Abp, anteckningar OTKES)

Ett funktionsfel uppstod i styrtrycksventilen i styrbords propellerns enhet för justering av bladvinklarna när propulsionseffekten minskades alldeles innan den smala passagen vid Julgrund för att sakta farten. Kolven till V2-ventilen, dvs. booster-ventilen, i hydraulaggregatet rörde sig som planerat till sitt yttersta läge och bladvinklarna började minska. Efter att önskad bladvinkel hade uppnåtts återvände kolven emellertid inte till sitt ursprungsläge, utan fastnade mekaniskt i det yttersta läget. Därför fortsatte bladvinklarna att minska och blev mindre än det som specificerats i effektbegäran, vilket orsakade ett larm. Bladvinklarna minskade ytterligare, övergick till det negativa området och slutligen till fullt backningsläge.

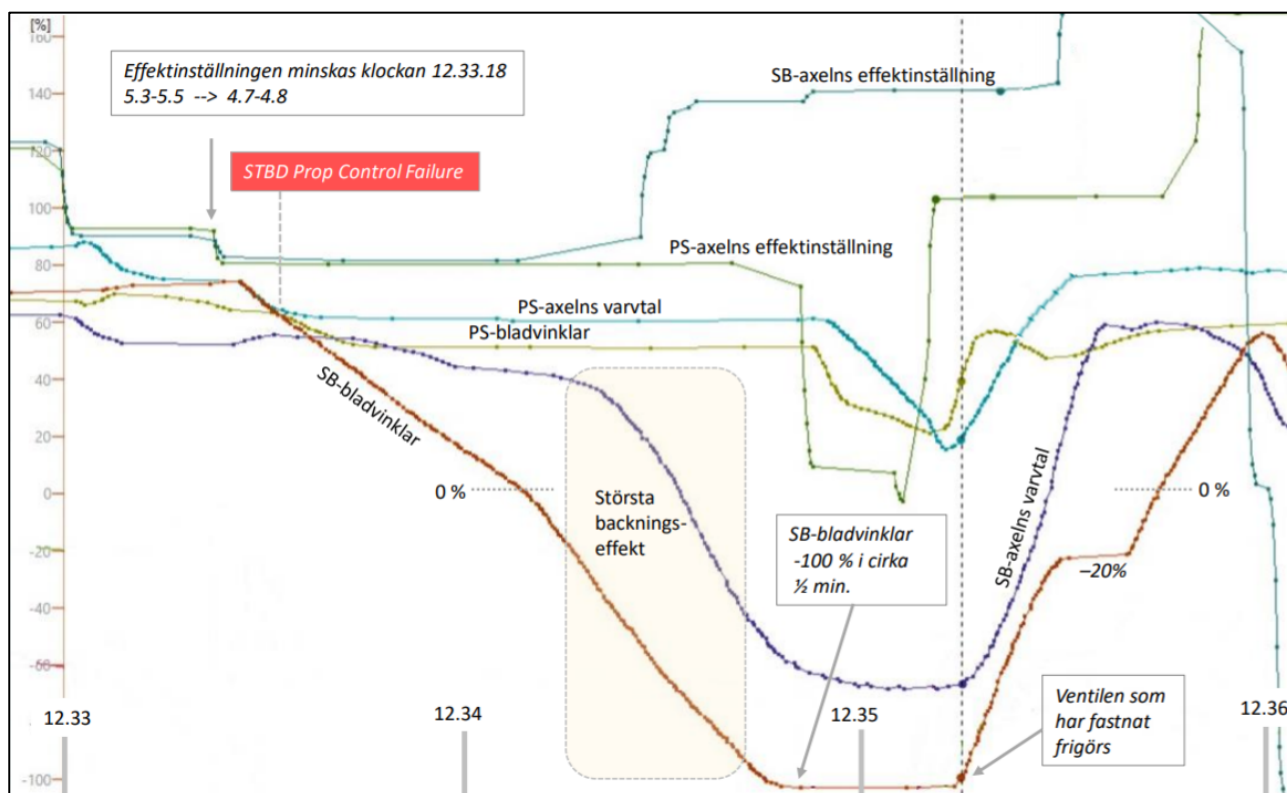
När bogpropellrarna kopplades på i beredskap från kommandobryggan, startade systemet också de ställbara propellrarnas reservpumpar som hade varit i standby-läge.<sup>20</sup> Sannolikt fick denna tryckförändring i hydraulsystemet ventilkolven som hade fastnat att lossna. Samtidigt återställdes propellerstigningens justeringsautomatik i funktionsskick och propellerns bladvinklar började justeras mot den propellerstigning som vid tidpunkten var aktiv i systemet (8,3). Justeringen avbröts emellertid av någon orsak i cirka tio sekunder, då bladvinklarna ännu var inställda på 20 % backning.

**Kuva 17.** Funktionen hos systemet för justering av bladvinklarna under systemstörningen. Den största backningseffekten uppstod i det skede då huvudmaskinen fortfarande orkade rotera propellern tillräckligt mycket. Vid den punkt som märkts ut med en lodrät streckad linje (brun) frigjordes den kärvade ventilen, och styrbords axelns bladvinklar (brun) och varvtal (blå) började återgå till effektinställningen. Procentskalan vid den vänstra kanten gäller endast bladvinklarna. (Bild: Viking Line Abp; anteckningar OTKES)

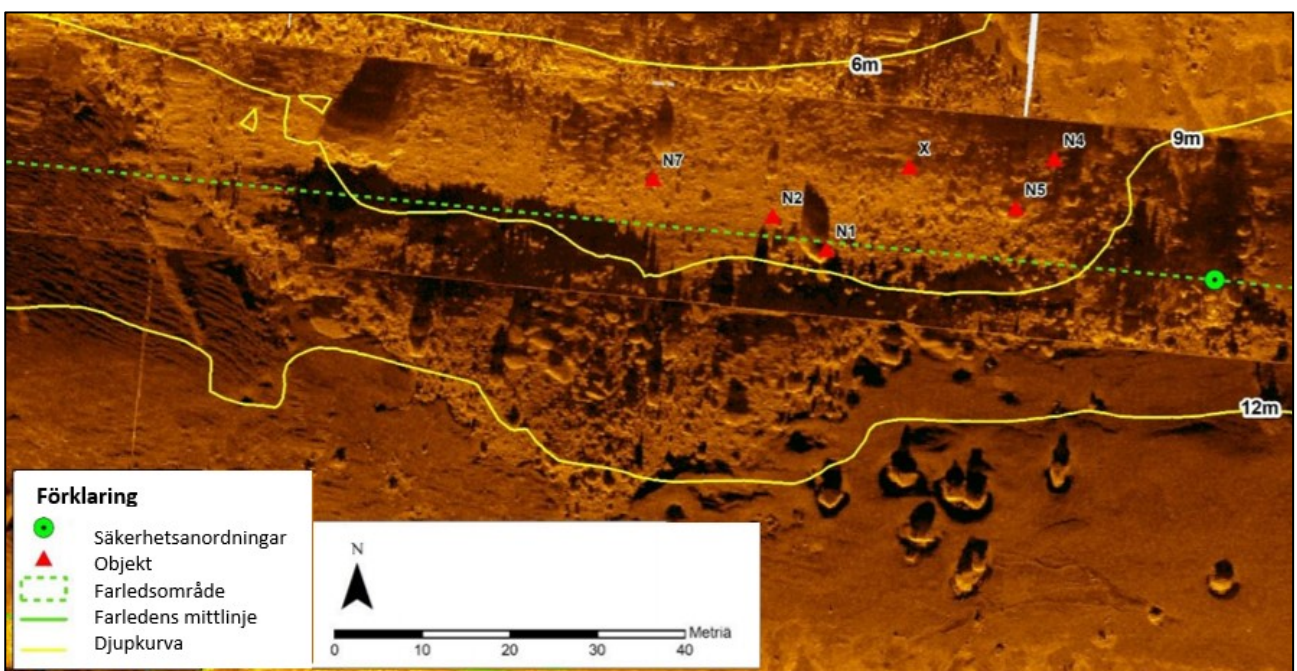
**Kuva 19.** Observationer i bottenområdet (Bild: Försvarsmakten)

Ett cirka 15 m<sup>3</sup> stort stenblock lossnade på grund av kollisionskraften som fartyget orsakade, sannolikt vid punkt X, och fördes med fartyget längs en sträcka på cirka 15 meter. Blocket hamnade vid punkt N1 så att dess södra kant enligt dykarnas uppskattning fanns cirka 0,8 meter innanför farledsområdets gräns och blockets övre kant på cirka 7,2 meters djup. Stenblocket hade kollisionsspår samt färg- och rostspår på alla sidor. Vid punkt X observerades en tydlig grop och på havsbotten fanns en fåra som började vid X och gick i västlig och sydvästlig riktning.

Vid N2 upptäcktes en sten och det fanns färg- och rostspår både på stenen och i omgivningen. Stenens övre yta fanns på cirka 6,4 meters djup. Vid N7 fanns tre stenar som alla hade färg- och rostspår och i omgivningen fanns det mycket färgflagor. Det minsta djupet för stenarnas övre yta var cirka 6,7 meter. Alldeles norr om observationspunkten, cirka 5 meter bort, fanns en större sten, men den hade inga kollisionsspår.

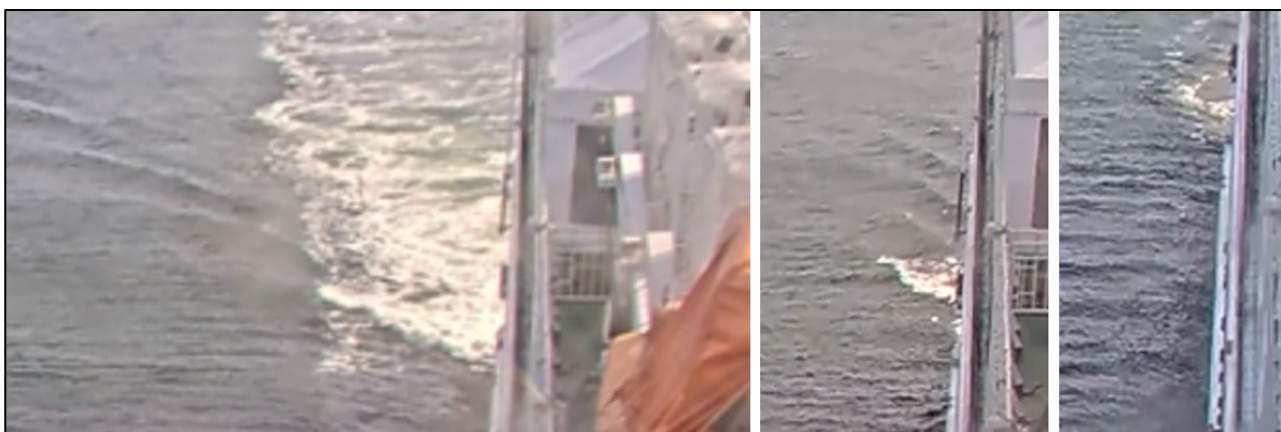
**Kuva 22.** Styrbords propelleraxelns backande effekt syns tydligt i fartygets kölvatten. Stillbilden till vänster är från tidpunkten då backningseffekten var som störst och fartyget girade mot styrbord. På den mittersta bilden är bladvinklarna fortfarande inställda på backning till cirka 20 procent, men propelleraxelns varvtal har stigit och därför bromsar axeln på nytt (cirka klockan 12.35.30). På den högra bilden syns en kort bromsning i enlighet med effektbegäran, när fartyget styrdes genom den andra bojporten. (Bild: Viking Line Abp)

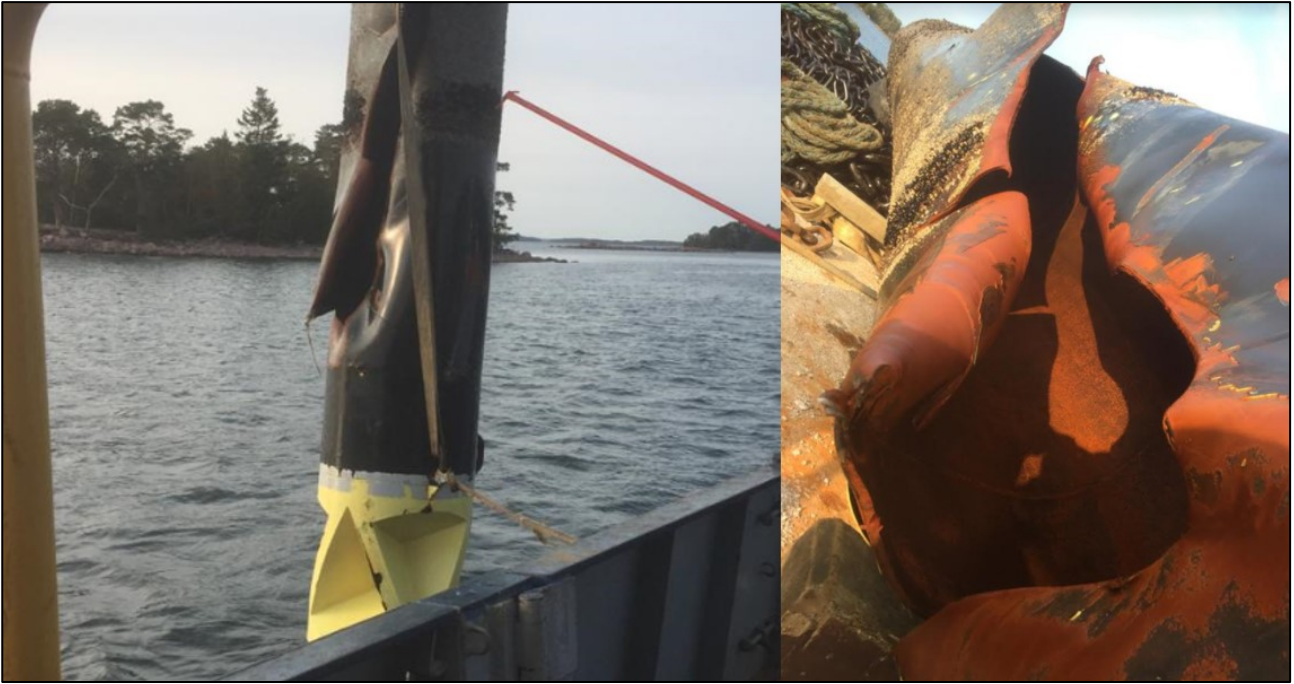
Två experter från Olycksutredningscentralen fanns ombord på Arctia Oy:s farledsfartyg Seili när den skadade sydbojen vid Julgrund togs upp och ersattes med en ny 22–23.9.2020. Vid platsundersökningen av bojen upptäcktes det att bojen hade en lång och nästan lodrät spricka med vassa kanter, vilken antogs ha orsakats av ett snitt med bladet till Amorellas propeller.

**Kuva 25.** Isbojen vid Julgrund som hamnade under Amorella skadades i samband med olyckan. (Bild: OTKES)
