# M/S Amorellan pohjakosketus ja rantaan ajaminen 20.9.2020 Långnäs kaakkoispuolella

M2020-02

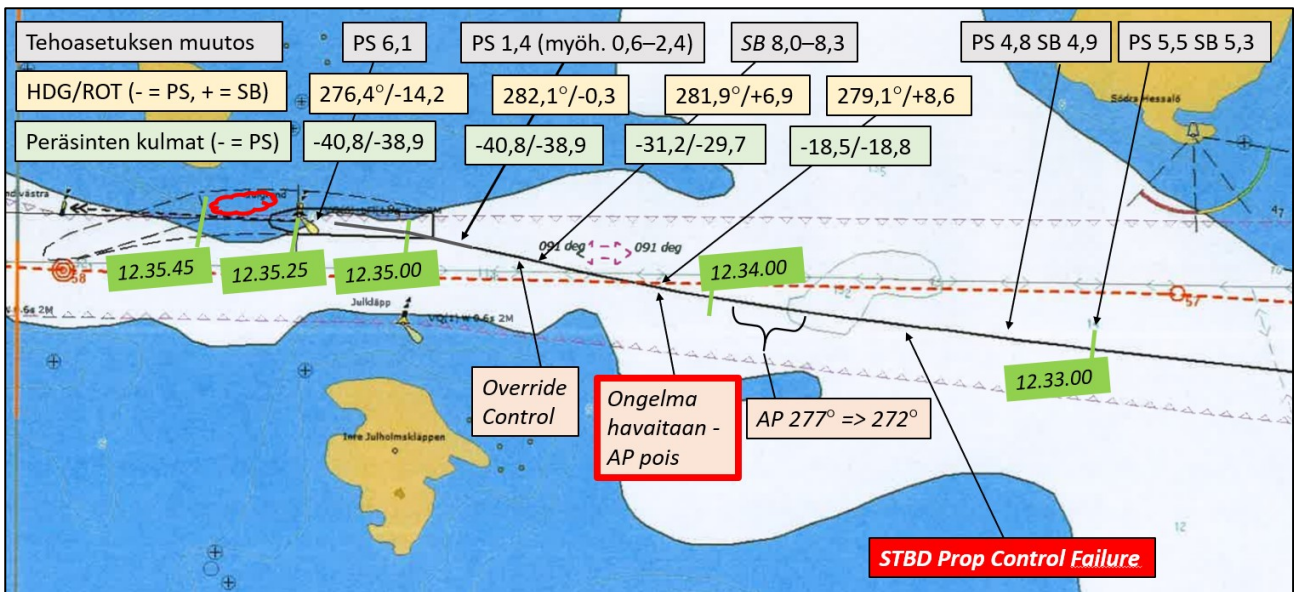
**Kuva 2.** Amorellan törmäys Julgrundin jääpoijuun (aluksen ääri viivat) tapahtui noin kello 12.35.25 ja pian sen jälkeen alkoi osittain kylki edellä tapahtunut pohjakosketus. Sähköisen karttajärjestelmän tallenteeseen on merkitty vihreällä komentosiltaan kohdennetut ja aluksen sijaintia kuvaavat aikaleimat sekä punaisella vikaa koskeva hälytys, ongelman havaitseminen ja pohjakosketuspaikka. AP = autopilotti eli automaattiohjausjärjestelmä, HDG = Heading eli keulan suunta, ROT = Rate of Turn eli kääntymisnopeus [°/min], Override Control = varaohjaus, SB = styyrpuuri/oikea, PS = paapuuri/vasen. (Pohjakuva: Viking Line Oyj; merkinnät: OTKES)

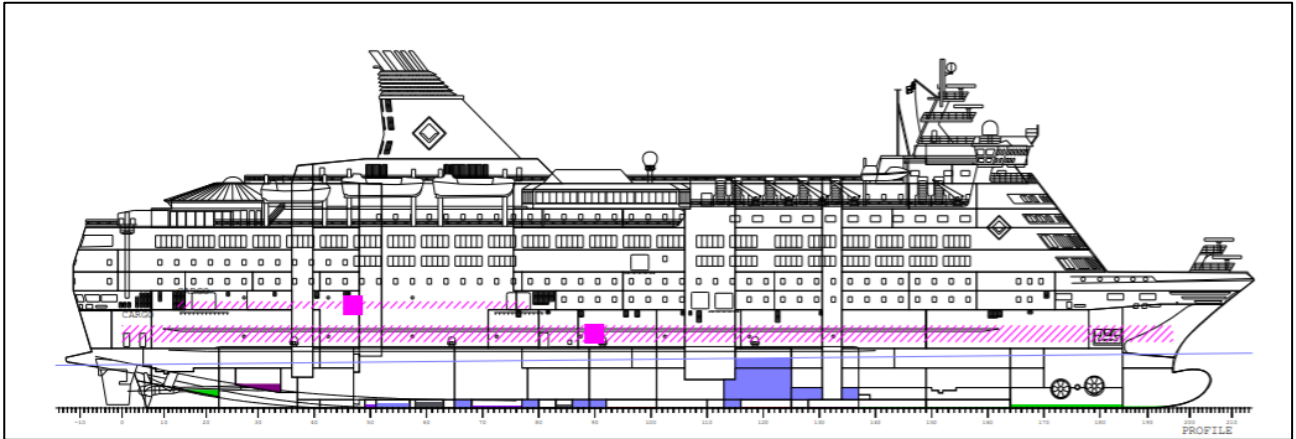
**Kuva 4.** Amorellan AC-tila kannella 1 täyttyi kokonaan. Vettä pääsi myös sen yläpuolella oleviin matkustajatiloihin kannelle 2 sekä AC-tilan keulan puolella oleviin varastoihin. Taempana olevat vuodot rajoittuivat kaksoispohjan alueelle. Vuotoalueet on merkitty kuvassa sini-sellä. Violetti viivoitus kuvaa aluksen autokansien lasteja ja kuutiot niiden painopisteitä. (Kuva: ASCE Ab Ltd)

Insinööritoimisto ASCE:n suorittaman laskennan mukaan Amorellaan vuoti pohjakosketuksen seurauksena noin 2 235 m<sup>3</sup> vettä. Tästä AC-tilan osuus oli noin 1 020 m<sup>3</sup> eli lähes puolet. Kannella 2 oleviin matkustajatiloihin pääsi vettä noin 300 m<sup>3</sup> ja kannella 1 keulassa olevaan kylmävarastoon noin 20 m<sup>3</sup>. Muut vuodot olivat kaksoispohjan alueella. Alukseen päässeen veden takia useita sähköjärjestelmiä vaurioitui. Muun muassa WC-järjestelmän alipainekoneistot ja kylmävaraston jäähdytysjärjestelmä pysähtyivät.

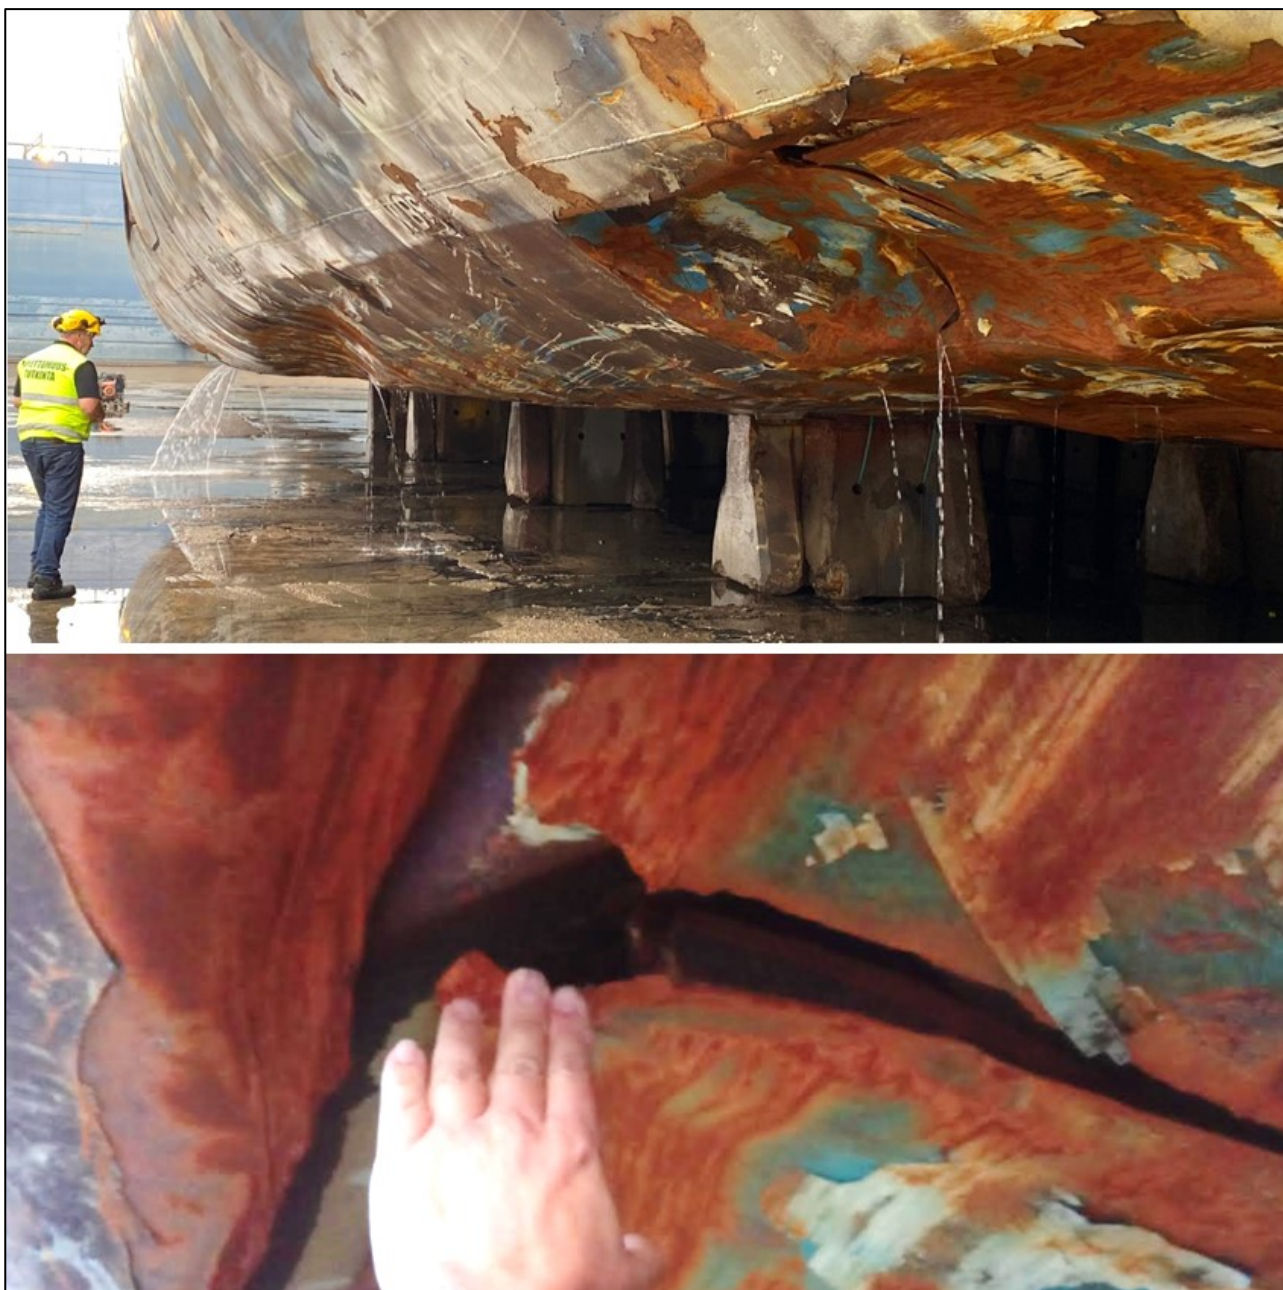
Amorellan oikean kyljen vedenalaiset osat vaurioituivat pohjakosketuksessa eniten. Laivan pohjalevyt repesivät monista kohdin, useiden osastojen matkalta, mutta aluksen kaksoispohjarakenne rajoitti vuotoja. Ainoastaan yksi aluksen vesitiivis osasto, AC-tila, täyttyi kokonaan vedellä. Kaapeliläpivientien kautta vettä vuoti jonkin verran myös muihin viereisiin osastoihin.

Aluksen pohja, palle ja kylki vaurioituivat tankkikannen eli kaksoispohjan ylemmän pinnan alapuolelta ja vaurioita oli aluksen pituussuunnassa useiden kymmenien metrien matkalla,

kaarien numero 58 ja 125 välisellä osuudella. Vahingoittuneen alueen leveys vaihteli eri kohdissa ja oli 2–4 metriä. Tankkikansi säilyi ehjänä aluksen koneistotilojen kohdalla. AC-tilan perän puoleiseen vesitiiviiseen laipioon tuli halkeama.

**Kuva 5.** Amorellan pohja vaurioitui laajalta alueelta. Alempi kuva on esimerkki runkoon tulleista useista repeämistä. Vauriot kuvattiin aluksen telakoinnin yhteydessä. (Kuvat: OTKES)

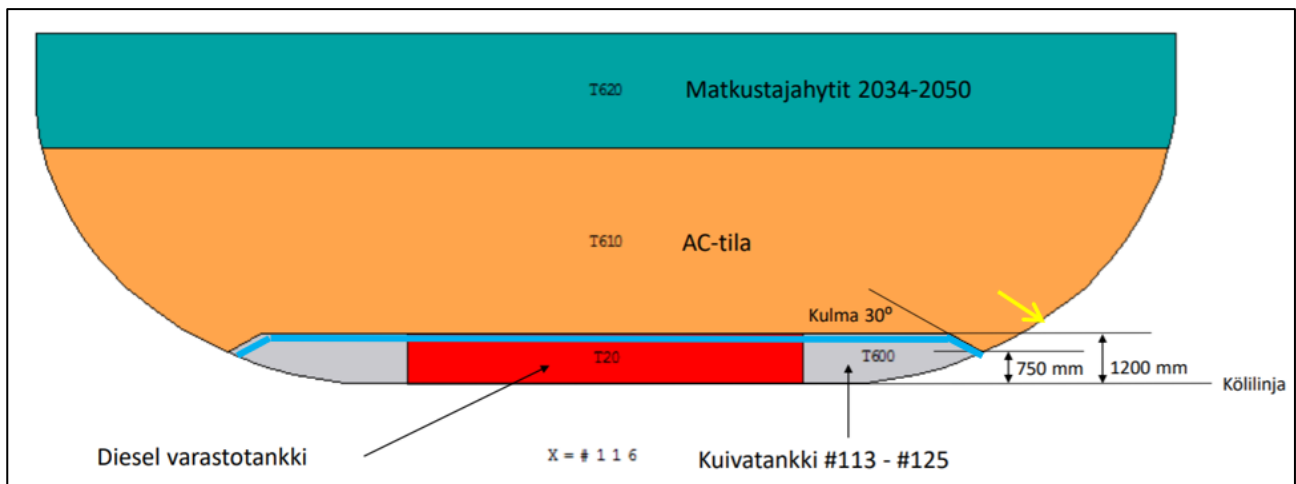
**Kuva 12.** Poikkileikkaus Amorellan kaksoispohjan rakenteesta kaaren 116 kohdalla. Kaksoispohja (vaaleansininen) taittuu alas ja suojaa aluksen palteita vain vähän. Uusien määräysten (ks. luku 2.7.1) minimikorkeuden mukainen kaksoispohja olisi ulottunut ylemmäs, vähintään keltaisen nuolen osoittamaan kohtaan saakka. Havainnekuva, jonka mittakaava ei ole tarkka. (Kuva: ASCE Ab Ltd, nuolimerkintä OTKES)

Aluksen kaksoispohjarakenne oli rakennusajankohdan säännösten mukainen. Kaksoispohjan rakenne ei estänyt veden pääsyä alukseen. Onnettomuus osoitti, että vanhojen vaatimusten mukainen rakenne ei ole riittävän hyvä silloin, kun aluksen palle tai kyljet vaurioituvat. Vuonna 2009 voimaan tulleet säännöt edellyttävät laidoille asti ulottuvaa ja nykyistä korkeampaa kaksoispohjaa. Tällainen kaksoispohja olisi antanut paremman suojan aluksen palteelle. Parhaan suojan alukselle olisi antanut kaksoisrunko, jota uudetkaan määräykset eivät alustyyppiltä edellytä. Lisäksi pitkittäisillä vesitiiviillä laipioilla olisi voitu rajoittaa vuotoaluetta.

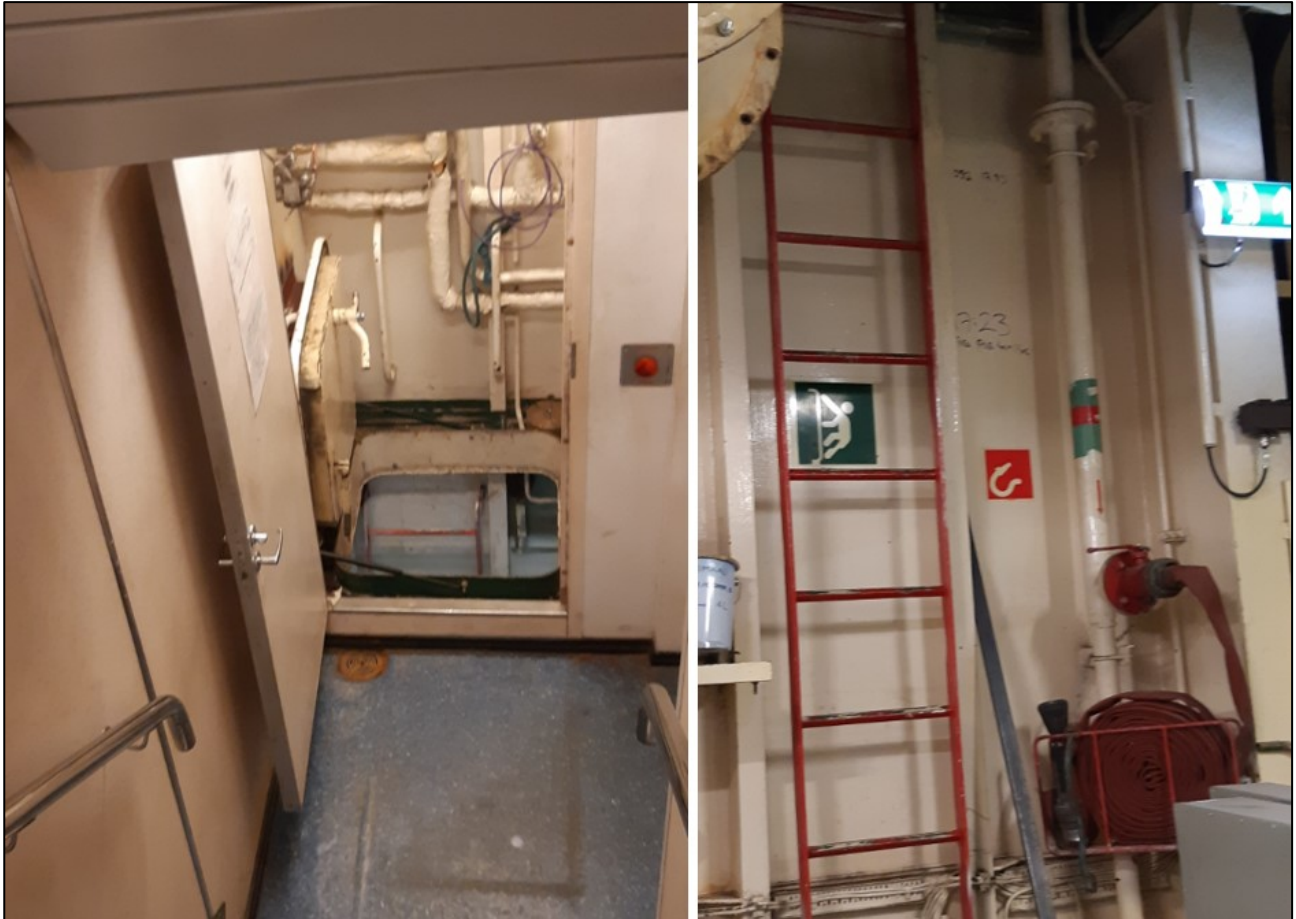
Kannella 1 oleva AC-tila sai pohjakosketuksessa suurimmat vauriot. Tilan tyhjentämistä yritettiin uppopumpuilla aluksen rantaan ajamisen jälkeen, mutta nopeasti huomattiin, että pumppujen kapasiteetti ei riitä. Kun tilan hätäuloskäyntiluukku avattiin uudelleen pumppujen pysäyttämiseksi, vedenpinta nousi niin nopeasti, että pumppuja ei saatu pois ennen kuin vettä alkoi tulla ulos luukusta. Tässä vaiheessa luukun sulkeminen tuotti ongelmia ja lopuksi luukku saatiin kiinni tunkkeja ja puutavaraa käyttäen.

**Kuva 13.** Vasemmanpuoleisessa kuvassa on AC-tilasta kannelle 2 johtava avoinna oleva hätäuloskäynnin luukku. Oikeanpuoleisessa kuvassa AC-tilan hätäpoistumistikkaat. (Kuvat: Viking Line Oyj)

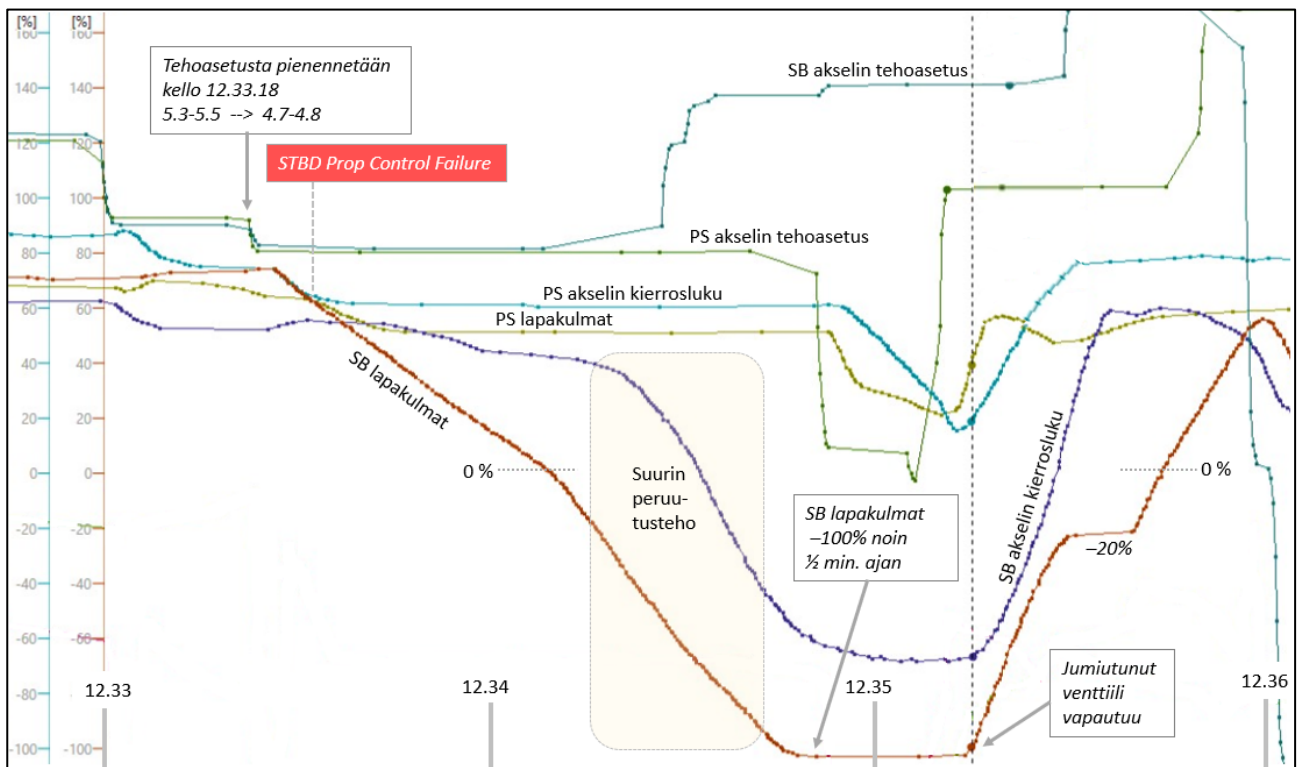
Kun komentosillalla kytkettiin keulaohjuspotkurit valmiuteen, järjestelmä otti samalla käyttöön myös standby-tilassa olleet säätölappapotkurien varapumput.<sup>20</sup> Todennäköisesti tämä hydraulijärjestelmän paineen muutos sai jumiutuneen venttiilin männän irtoamaan. Samalla lapakulmien säätöautomaatti palautui toimintakuntoiseksi ja potkurin lapakulmat alkoivat siirtyä kohti järjestelmässä tuona hetkenä ollutta tehoasetusta (8,3). Siirtyminen kuitenkin keskeytyi jostain syystä noin kymmenen sekunnin ajaksi, jolloin lapakulmat olivat vielä 20 % peruutuksella.

**Kuva 17.** Lapakulmien säätöjärjestelmän toiminta järjestelmähäiriön aikana. Suurin peruutusteho syntyi siinä vaiheessa, kun pääkone jaksoi vielä pyörittää potkuria riittävästi. Pystykatkovivalla merkityssä kohdassa jumiutunut venttiili vapautui ja oikean akselin lapakulmat (ruskea) ja kierrosluku (sininen) alkoivat palautua kohti tehoasetusta. Vasemman laidan prosenttiasteikko koskee vain lapakulmia. (Kuva: Viking Line Oyj; merkinnät OTKES)

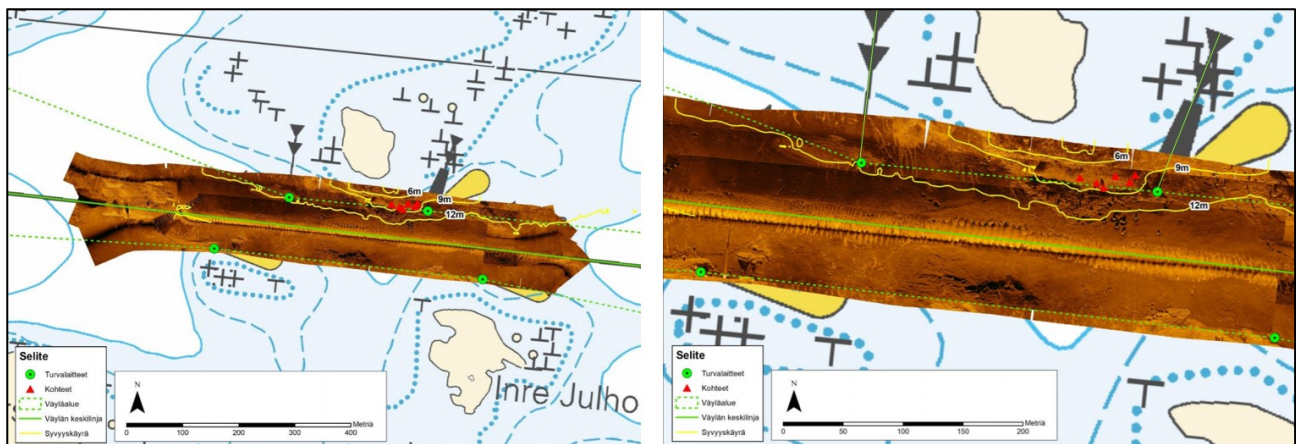
oli jäänyt havaittavissa olevia jälkiä useisiin kohtiin. Itäisimmät jäljet eli kuvissa 18 ja 19 olevat havainnot N4 ja N5 sijaitsivat noin 20 metrin etäisyydellä Julgrundin poijusta ja läntisin havainto N7 noin 65 metrin päässä Julgrundin poijusta. Havaintoja oli siis lähes 50 metrin matkalla aluksen kulkusuunnassa.

**Kuva 18.** Vasemmalla yleiskuva tutkitusta alueesta, oikealla suurennus Julgrundin kapeikosta. Punaiset kolmiot Julgrundin eteläpoijun länsipuolella ovat pohja-alueella tehtyjä havaintoja. (Kuva: Puolustusvoimat)

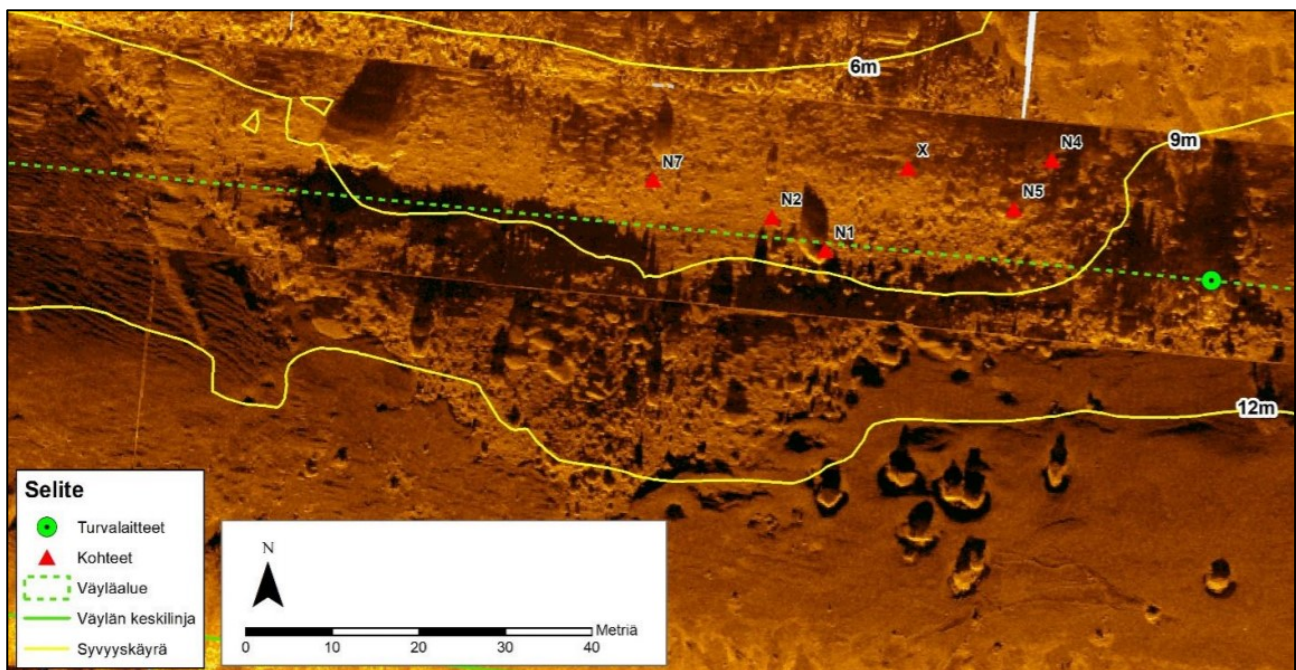
Kuvissa näkyvässä kohdassa N5 on kivi, jossa oli selkeät maali- ja ruostejäljet. Kivi oli väyläalueen ulkopuolella, eikä se ollut siirtynyt. Sen yläpinta oli noin 6,0 metrin syvyydessä. Kohdassa N4 ei ollut osumajälkiä, mutta alueella havaittiin maalilastuja ja potkurivirran puhallusjälkiä.

**Kuva 19.** Pohja-alueen havaintoja (Kuva: Puolustusvoimat)

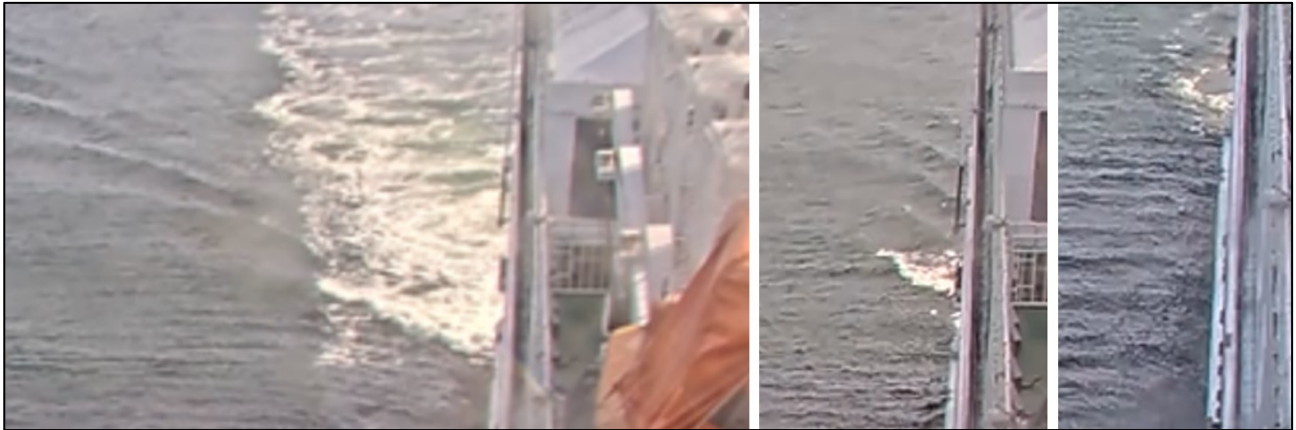
**Kuva 22.** Oikean potkuriakselin jarruttava vaikutus näkyy aluksen vanavedessä selvästi. Vasemmanpuoleinen pysäytyskuva on ajalta, jolloin peruutusteho oli suurimmillaan ja alus oikealle kääntyvässä liikkeessä. Keskimmäisessä kuvassa lapakulmat ovat vielä noin 20 % peruutuksella, mutta potkuriakselin kierrosluku on noussut, jolloin akseli jarruttaa uudelleen (noin kello 12.35.30). Oikeassa kuvassa näkyy tehopyynnön mukainen lyhyt jarrutus, kun alusta ohjattiin toisen poijuportin läpi. (Kuva: Viking Line Oyj)

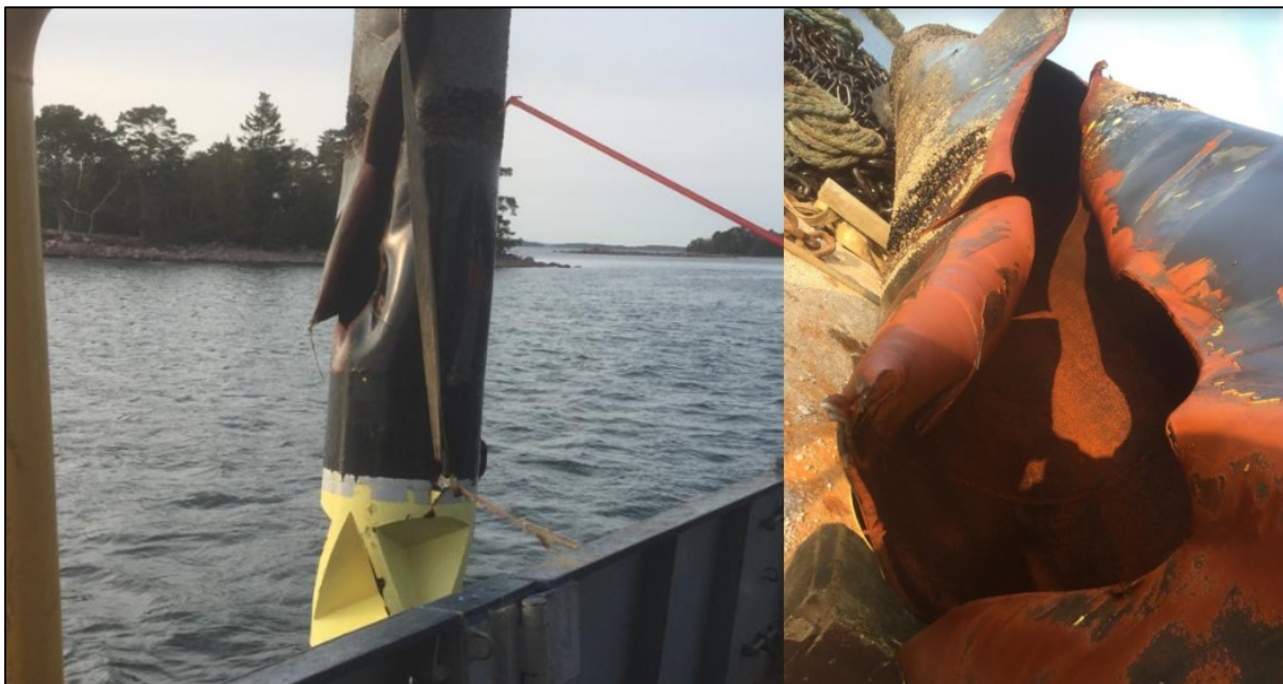
Kaksi Onnettomuustutkintakeskuksen asiantuntijaa oli mukana Arctia Oy:n väyläalus Seilillä, kun Julgrundin vaurioitunut eteläpoiju nostettiin ja korvattiin uudella 22.–23.9.2020. Poijuun kohdistuneessa paikkatutkinnassa havaittiin, että poijussa oli pitkä ja lähes pystysuora terä-väreunainen halkeama, jonka arvioitiin syntyneen Amorellan potkurin lavan aiheuttamasta viillosta.

**Kuva 25.** Amorellan alle jäänyt Julgrundin jääpoiju vaurioitui onnettomuudessa. (Kuva: OTKES)

**Meritaito** asensi Väyläviraston toimeksiannosta väliaikaisen eteläviitan onnettomuudessa vaurioituneen ja lähes kokonaan uponneen Julgrundin jääpoijun kohdalle heti onnettomuustilana. Vaurioitunut poiju korvattiin uudella samanlaisella valopojjulla 22.9.2020, jolloin väliaikainen viitta poistettiin.
