# **Liikennelentokoneen hallinnan menetys rullauksen aikana Helsinki- Vantaan lentoasemalla 21.02.2021**

L2021-02

Tutkinnan tunnus: L2021-02  
Tutkintaselostus 9/2021  
ISBN: 978-951-836-605-1 (PDF)

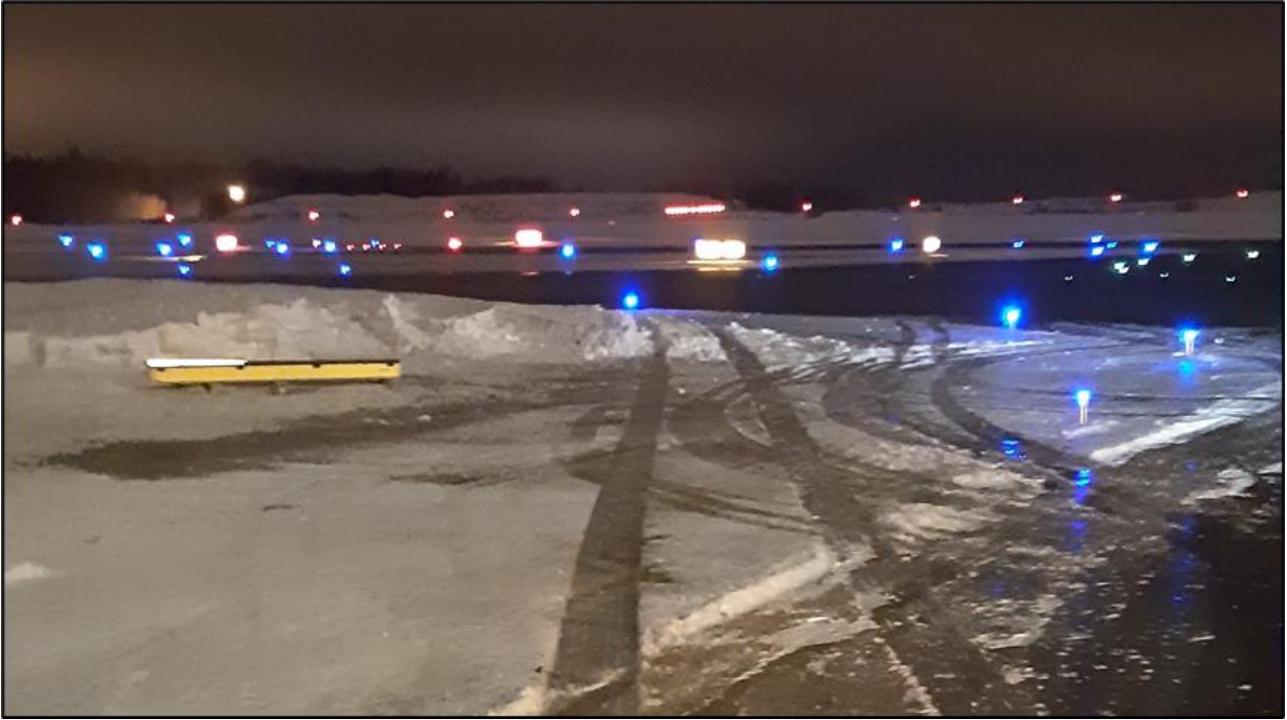
Lentokone liukui nokkapyörät poikkeutettuna suoraan ja osin ulos rullaustieltä. Vasen päälasikuteline ajautui ulos rullaustieltä. Lentokoneen vasen moottori osui rullaustien BW opastekylttiin ja kaatoi sen. Lentokone liukui edelleen suoraan hetken, minkä jälkeen päällikkö onnistui ohjaamaan sen vasemmalle rullaustielle W. Miehistö arvioi, että lentokone oli saattanut osua rullaustien valoon. Päällikkö jatkoi rullaamista pitkin rullaustietä W.

**Kuva 1.** Ulosajopaikka ja kaatunut rullaustieopastekyltti. (Kuva: Finavia)

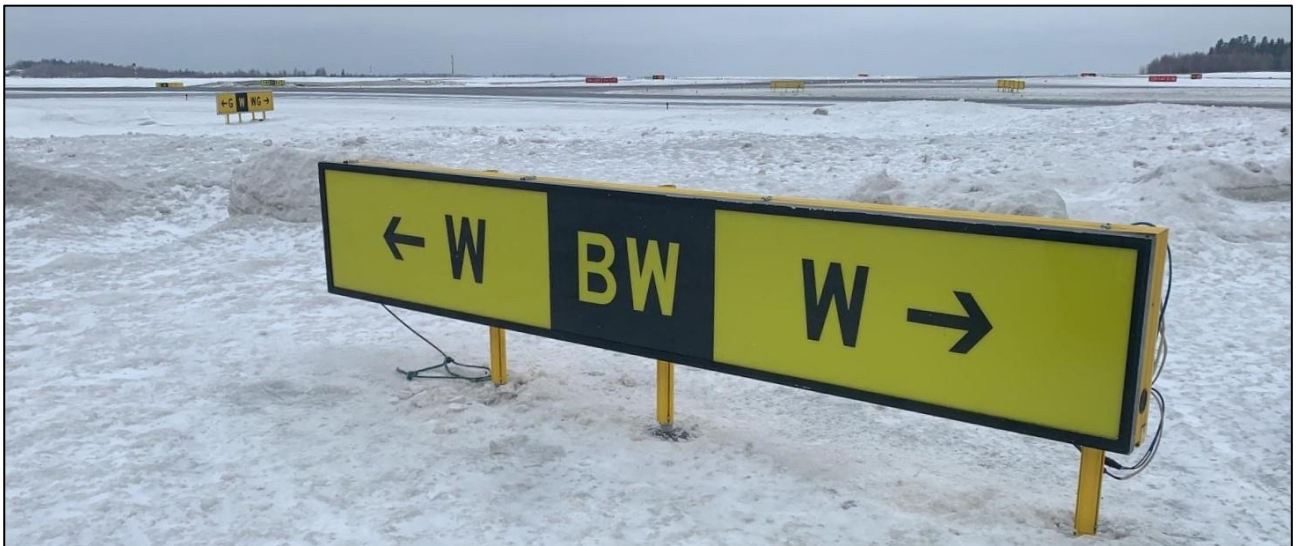
**Kuva 2.** Rullaustieopastekyltti. (Kuva: Finavia)

Rullaustien opastekyltti kaatui törmäyksessä suunnitellun ominaisuutensa mukaisesti lentokoneen vaurioiden rajoittamiseksi. Kyltti ei vaurioitunut merkittävästi.

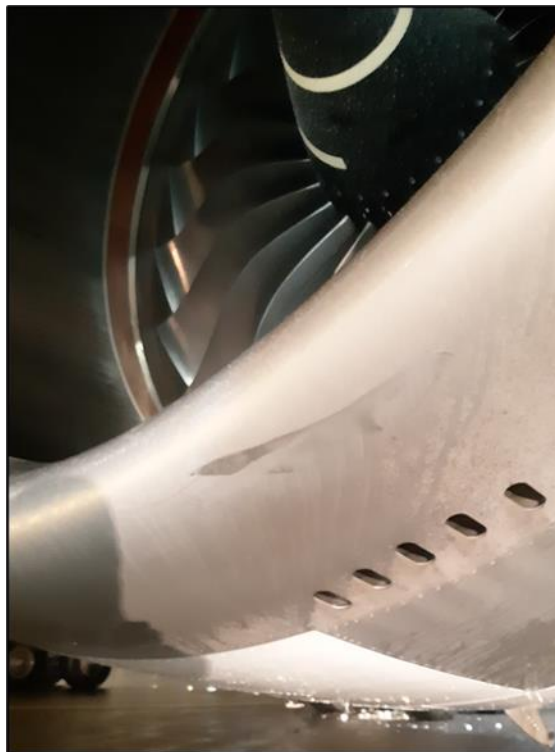
Osuma rullaustien BW opastekylttiin aiheutti lentokoneen vasemman moottorin imurenkaaseen jäljen, joka ei estänyt moottorin käyttöä. Lentokone oli pois käytöstä 25.2.2021 asti, jolloin lentoyhtiö sai imurenkaan valmistajalta lausunnon, jonka perusteella kone voitiin todeta lentokelpoiseksi.

**Kuva 3.** Jälki moottorin imurenkaassa. (Kuva: Finnair)

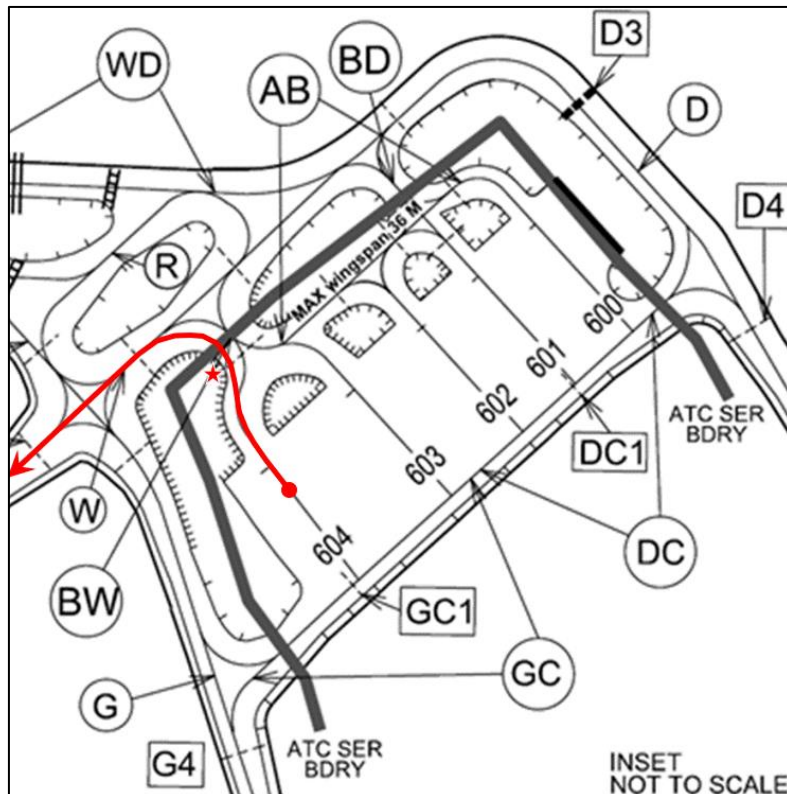
**Kuva 6.** Asemataso APN 6 ja sen lähiympäristö, sekä rullausreitti ja kaatuneen opastekyltin sijainti. (Lähde: Fintraffic lennonvarmistus Oy, merkinnät: OTKES)

**Vaaratilanne tapahtui asematason APN 6 poistumistiellä.** Asematason APN 6 lounais-osassa laajarunkopaikoilta 603 ja 604 ilma-alukset on ohjattu yhdelle poistumistielle BW. Tällä reitillä on verrattain jyrkkiä ja suurille lentokoneille kapeita kaarteita. Niiden suunnitte-luun oli vaikuttanut osaltaan asematason APN 6 lounaispuolella kulkevan rullautie G:n mitoi-tus ja reititys, sekä alueella olevien rajoitusalueasaarekkeiden muotoilu.

Asematason APN 6 suunnittelu- ja rakennusratkaisut<sup>9</sup> samoin kuin APN 6 -asematasoalueelle sen perustamisvaiheessa määritelty koko ovat kuitenkin rajoittaneet seisontapaikkojen 603 ja 604 poistumisteille käytössä ollutta tilaa.

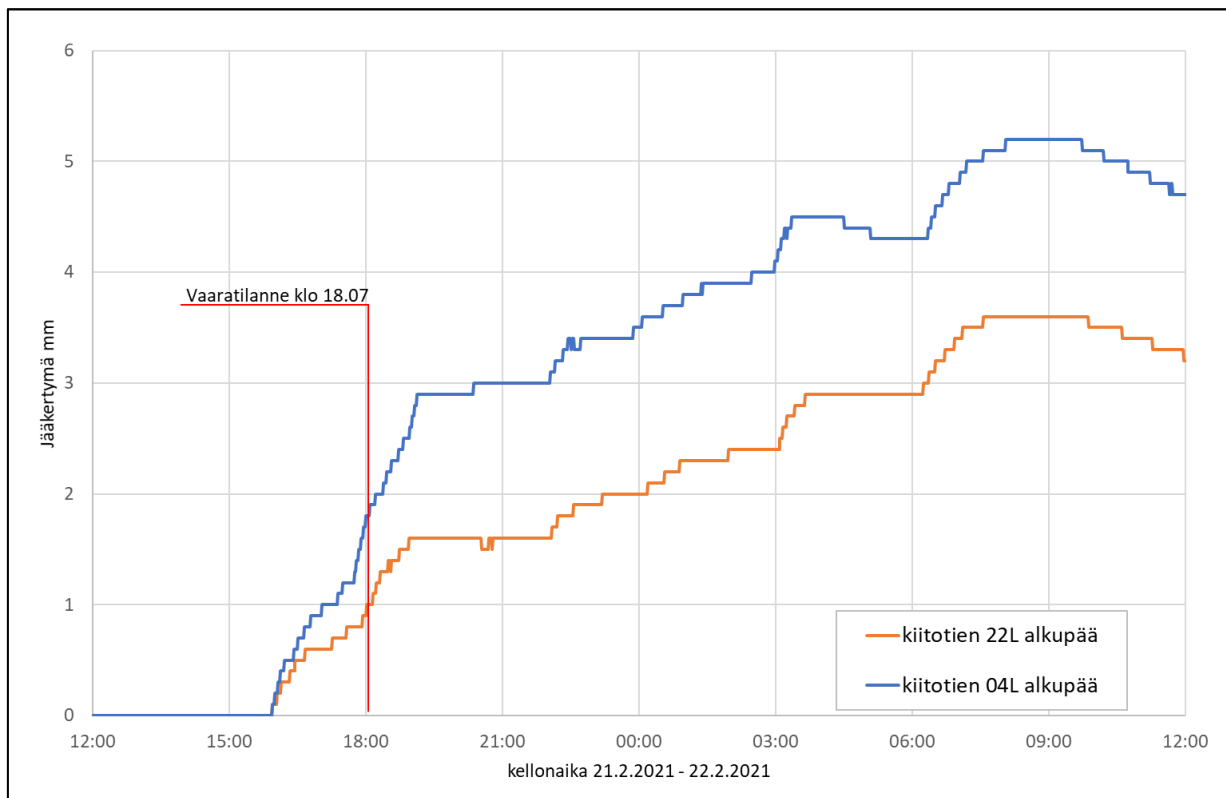
**Kuva 7.** 21.–22.2.2021 jääkertymämittaukset Helsinki-Vantaan lentoasemalla noin 1,2 km etäisyydellä itään (punainen) ja 2,8 km etäisyydellä lounaaseen (sininen) vaaratilanteen tapahtumapaikalta. (Lähde: Ilmatieteenlaitos, kuva: OTKES)

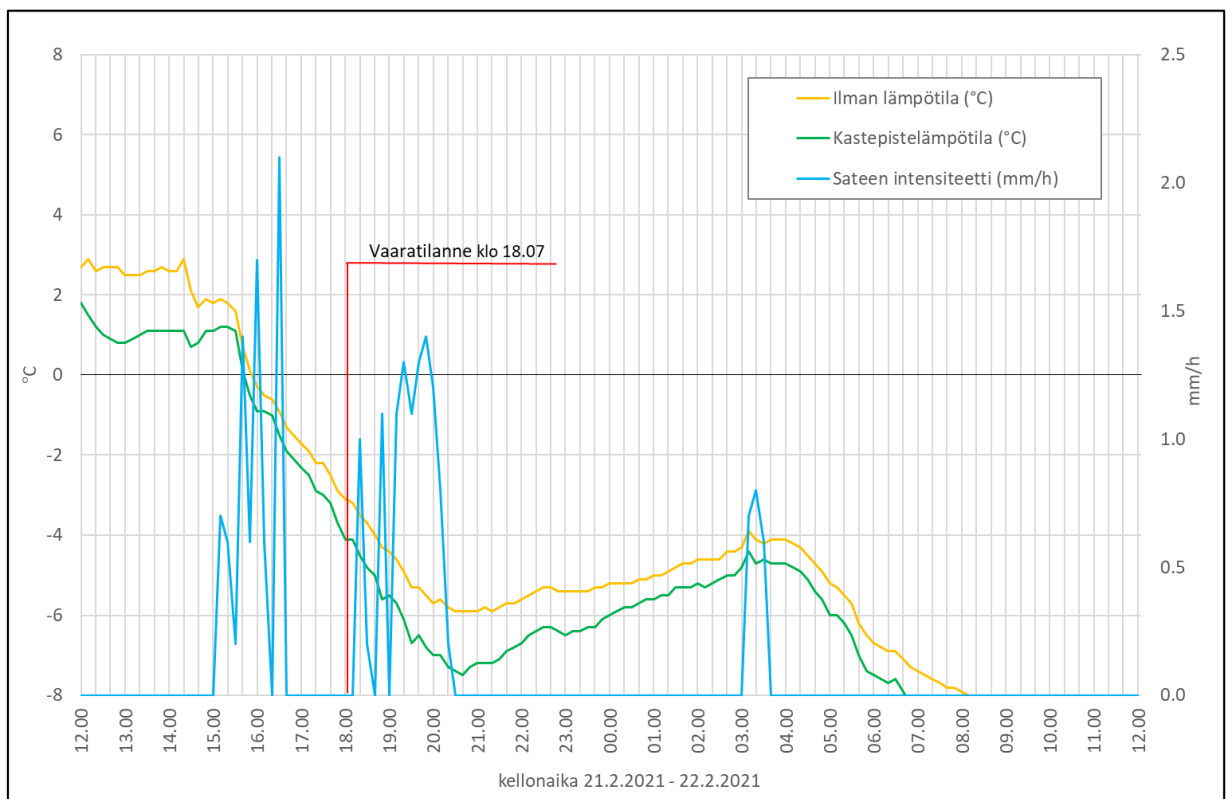
**Kuva 8.** 21.–22.2.2021 säämittaukset Helsinki-Vantaan lentoasemalla noin 300 m vaaratilanteen tapahtumapaikalta. (Lähde: Ilmatieteenlaitos, kuva: OTKES)
