Lento-onnettomuusvaara ohjaamoon tulleen savun hajun takia Helsinki- Vantaan lentoasemalla 30.10.2021

Raportti alustavasta tutkinnasta L2021-E4

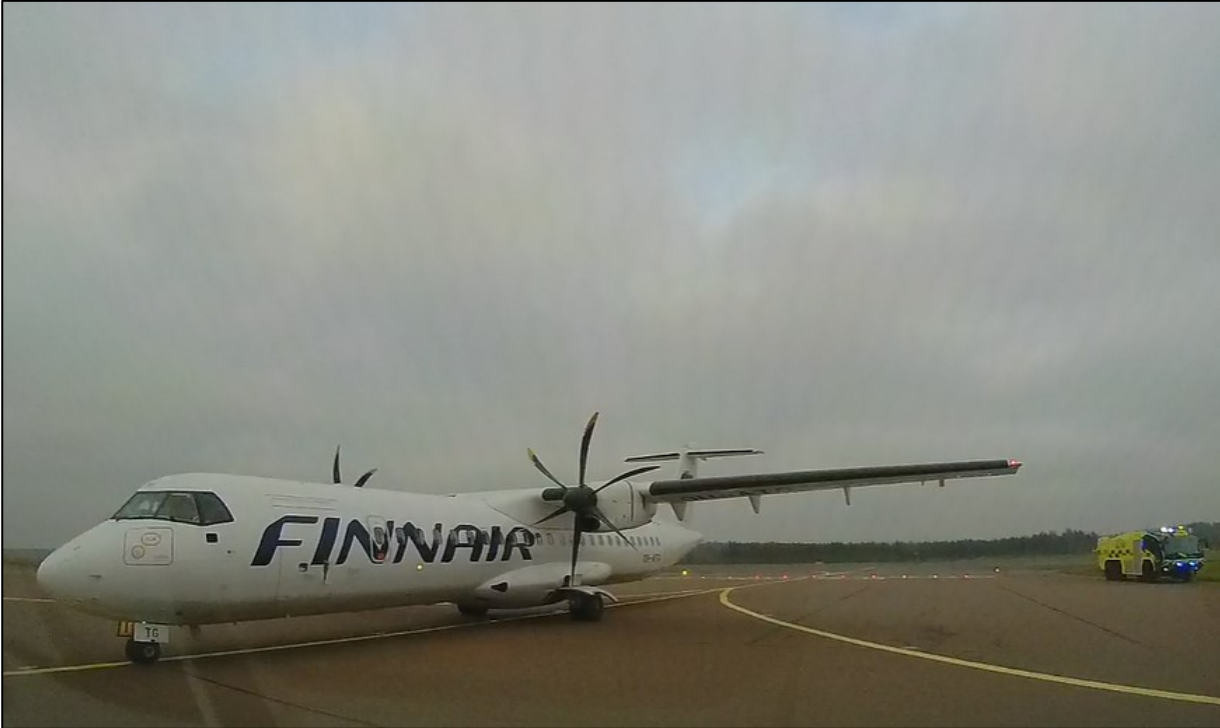
Kuva 1. OH-ATG rullaustiellä Y lähdössä rullaamaan kohti seisontapaikkaa 8. Kuvassa näkyvät avattu kommunikointiluukku takaikkunan alapuolella sekä rahtioven vedettynä oleva avauskahva ja sen viereinen avauskahvan vetämisen kanssa samanaikaisesti aukeava paineentasausluukku avoimena. (Kuva: Finavia Oyj).

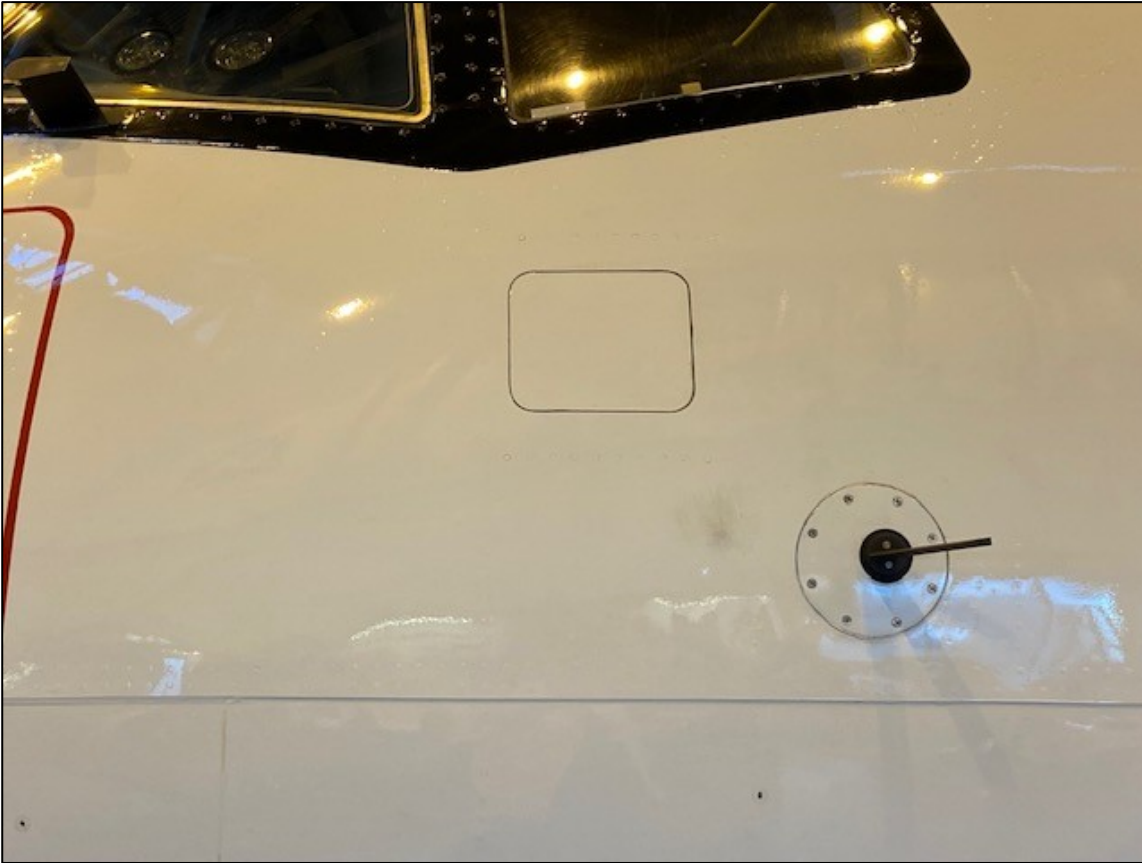
Kuva 2. Ohjaamon kommunikointiluukku (Kuva: Otkes)

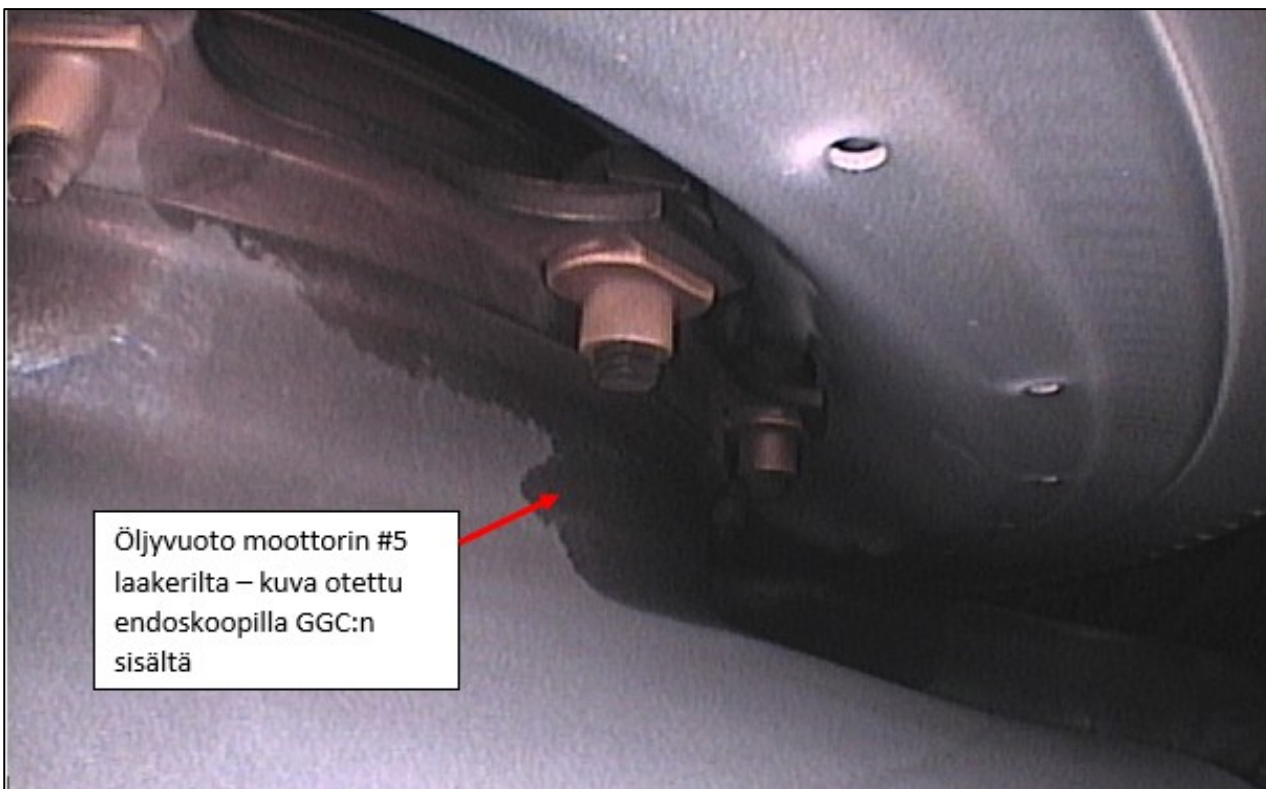
ATR-kaluston huolto-organisaatio tutki ensisijaisesti lentokoneen vasenta moottoria, koska se tuottaa ilmastointi-ilman ohjaamoon. Tutkimuksissa löydettiin öljyn jälkiä moottorin takaosassa olevalta GGC-alueen (Gas Generator Casing) laakerilta nro 5. Tämän jälkeen tutkittiin laakereiden voitelun tiivistämiseen liittyvää Air switching -venttiiliä, jossa todettiin olevan kulumisjälkiä. Tämä kaksitoiminen venttiili päästää ilmaa laakereiden tiivistämiseen moottorin kierrosnopeudesta riippuen joko korkea- tai matalapainepuolelta. Epätasaiset kulumisurat voivat haitata venttiilin männän liikettä johtaen venttiilin vajaatoimisuuteen sekä edelleen laakereiden tiivistyksen kannalta riittämättömään paineeseen. Tämä taas voi aiheuttaa öljyn pääsyä alueelle, josta ilma kulkeutuu lentokoneen ilmastointijärjestelmään.

Kuva 3. Öljyvuo-don jälkiä moottorin laakerilta. (Kuva: Finnair tekniikka)

1. Öljyinen savun haju ohjaamossa johtui vasemman moottorin laakereiden öljytiivistyksen vuodoista. Moottorilta pääsi tihkumaan öljyä alueelle, josta ilmaa kulkeutuu myös lentokoneen ilmajärjestelmään. Vuoto johtui osittain öljytiivistykseen liittyvän Air switching -venttiilin kulumisesta.

Air switching -venttiili vaihdettiin uuteen ja moottorin koekäytön jälkeen lentokone todettiin lentokelpoiseksi. Venttiilin toiminta ei taltioidu lentokoneen rekisteröintijärjestelmään QAR (Quick Access Recorder). Air switching -venttiili ei kuulu aikavalvottujen osien piiriin eikä sille ole määritetty käyttöikä.

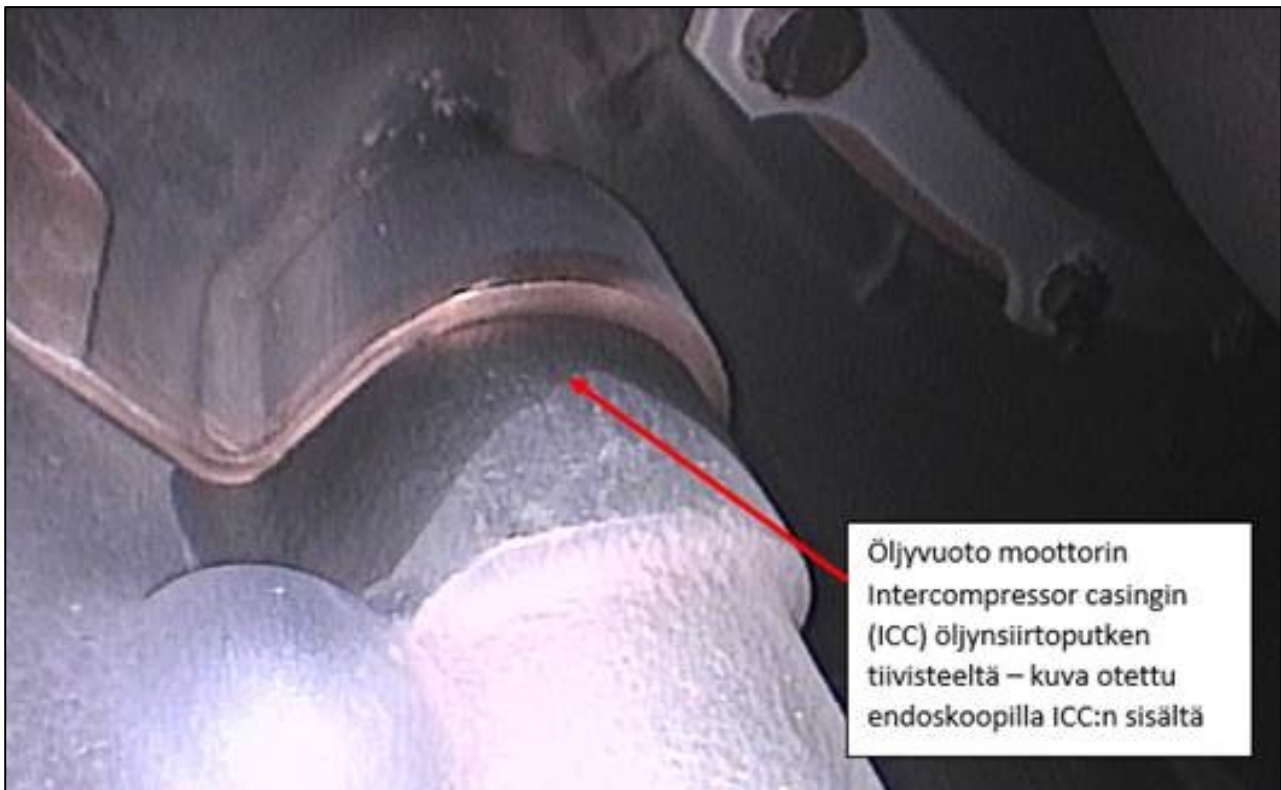
Kuva 4. Öljyvuoto öljynsiirtoputken tiivisteeltä (Kuva: Finnair tekniikka)

Alustavan tutkinnan aikana tuli myöhemmin tietoon, että lentokoneen edellisten vikatutkimusten jälkeen lentokoneessa ilmeni uudelleen samanlaista öljyisen savun hajua. Tällöinkin öljyvuotoa oli ollut havaittavissa laakerilta nro 5, mutta myös ICC-alueen öljynsiirtoputken tiivisteissä.

Tämän jälkeen lentokoneelle tehtiin moottorin vaihto ja vanha moottori vietiin tarkempiin tutkimuksiin moottorikorjaamolle.
