M2022-E1, M/S Gabriellan törmäys laituriin Helsingissä 12.1.2022

Raportti alustavasta tutkinnasta M2022-E1

Tutkinnan tunnus: M2022-E1
Tutkintaselostus 3/2022
ISBN: 978-951-836-617-4 (PDF)

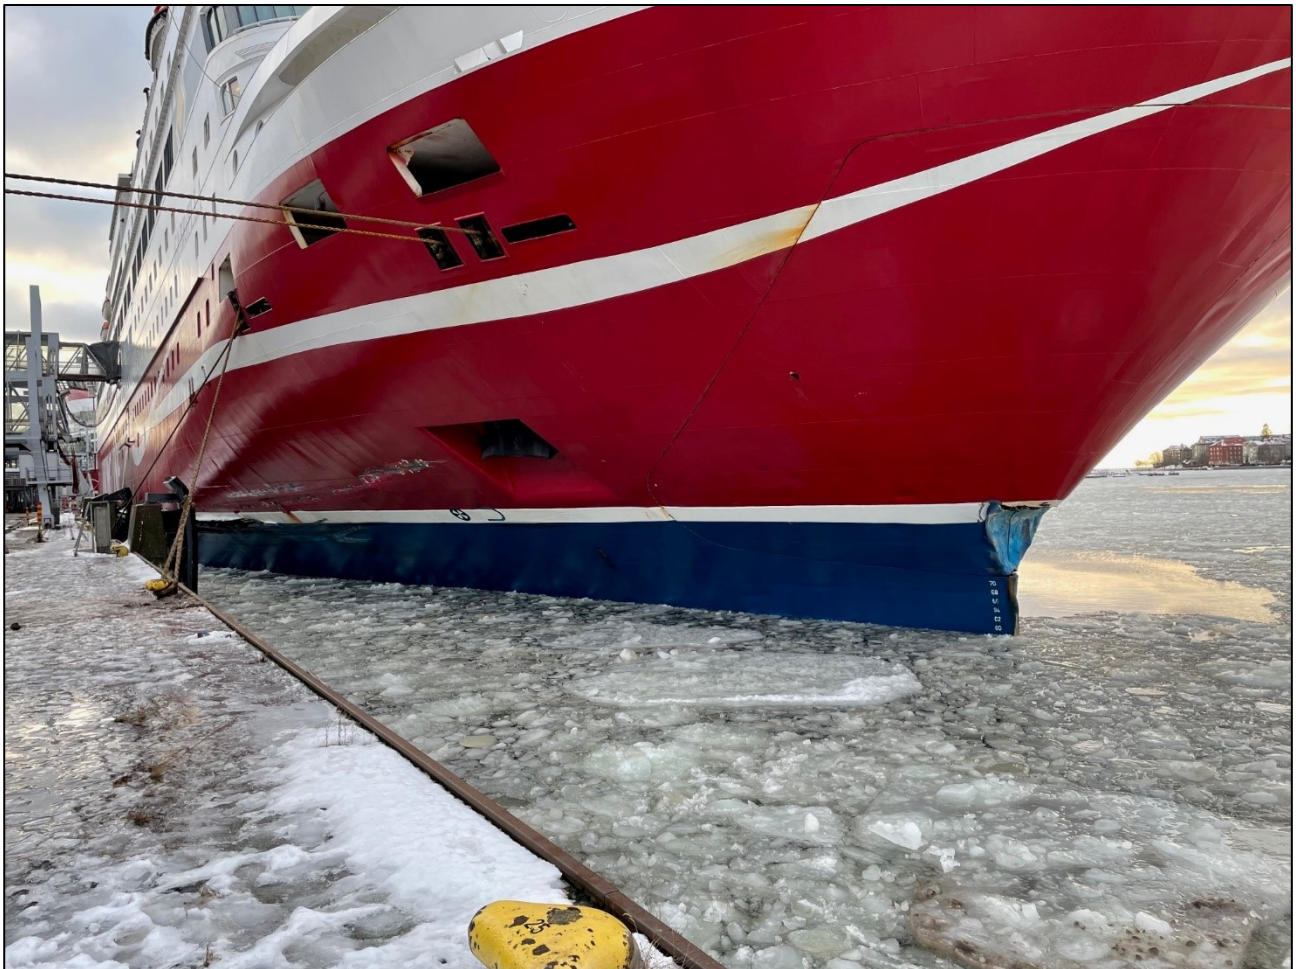
Kuva 1. Aluksen keulan vaurioita. (Kuva: Onnettomuustutkintakeskus)

Aluksen saamat vauriot sijaitsivat pääasiassa veden pinnan yläpuolella. Aluksen oikean keulaosan törmäyslista oli revennyt ja kylkilevytyksessä oli naarmuja ja painaumia. Keulaportin alareunaan tuli törmäyksestä painuma, joka väänsi keulavisiirin alareunaa ja visiirin alempia avaustukia. Tämän vuoksi keulaporttia ei voinut käyttää.

Törmäyksen syyksi osoittautui keulan ohjailupotkurin pitkittyneestä ylikuormitustilanteesta aiheutunut sähköjärjestelmän toimintahäiriö, joka pysäytti keulan molemmat ohjailupotkurit ja pääpotkureiden lapakulmien säätöpumput. Näistä syistä aluksen ohjailukyky menetettiin.

Ylikuormitus on todennäköisimmin syntynyt jään pakkautumisesta etummaisen keulaohjauspotkurin tunneliin. Tunnelin suulla olleen ritilän vaikutusta tapahtumaan ei voida sulkea pois. Nämä ritilät poistettiin aluksen telakoinnin yhteydessä.

Telakalla rungon vauriot korjattiin ja keulan ohjailupotkuritunneliinkin keväällä 2021 asennetut ritilät poistettiin.

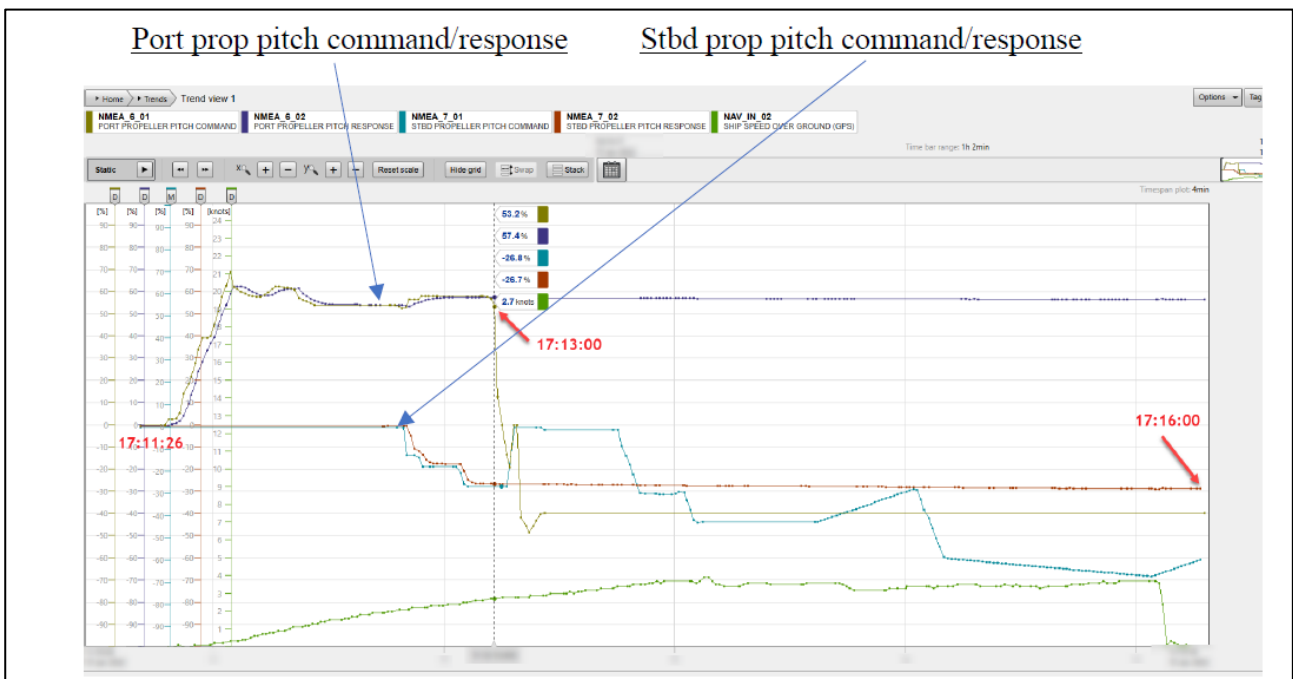
Pääkoneiden akselikytkimet pysyivät kiinni, joten potkureiden pyöriminen jatkui häiriötilanteen jälkeen. Koska kaikki potkureiden lapakulmien ohjauspumput olivat pysähtyneet, komentosillalta annettu jarrutuskomento ei vaikuttanut lapakulmiin. Tämän takia vasemmanpuoleinen potkuri jatkoi työntöä 50–60 % teholla ja oikeanpuoleinen potkuri jarrutti noin 25 % teholla.

Kuva 2. Pääpotkureiden nousukulmien komennot ja toteumat tapahtuman aikana. Port prop pitch command/response -arvot kuvaavat vasemmanpuoleisen pääpotkurin lapojen nousukulmien arvoja. Stbd prop pitch command/response kuvaa oikeanpuoleisen pääpotkurin vastaavat arvot. (Kuva: Viking Line Oyj)
