# Harrasterakenteisen lentokoneen lento-onnettomuus Hyvinkäällä 27.9.2021

L2021-03

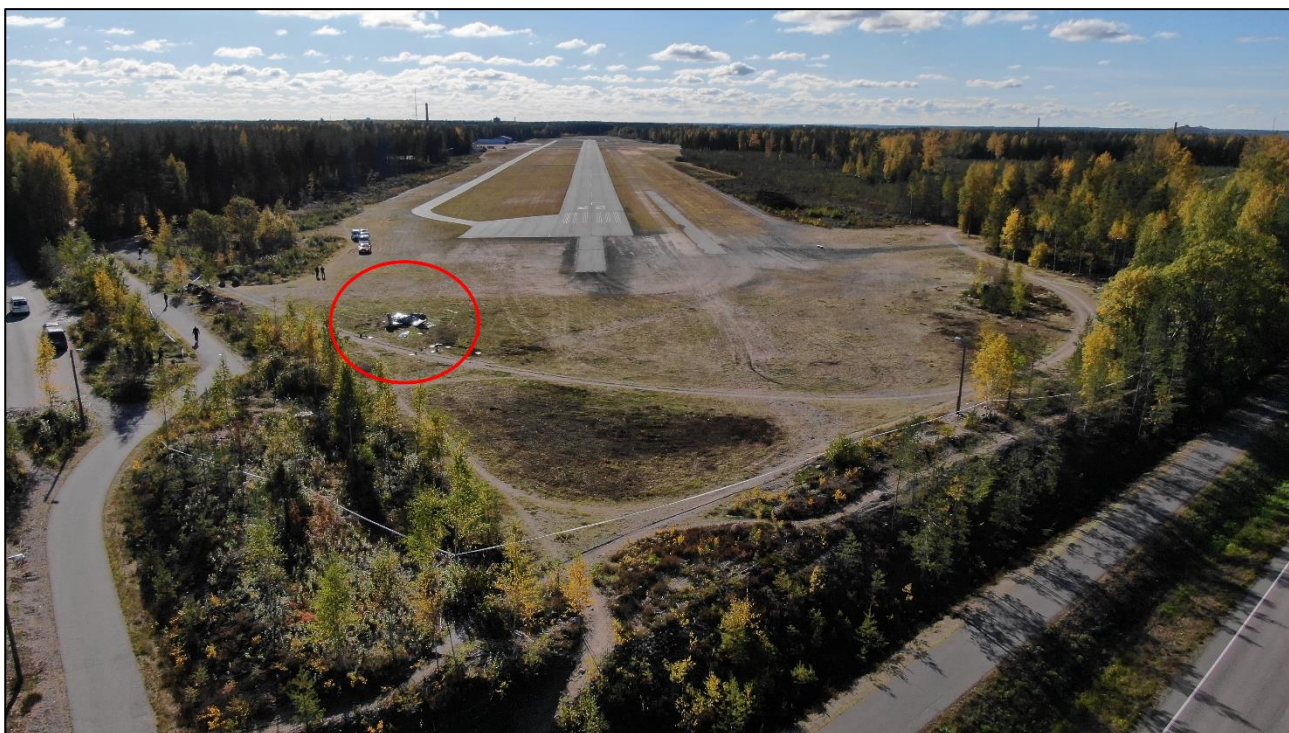
**Kuva 1.** Onnettomuuspaikka kiitotien 22 loppuosalta katsottuna onnettomuuden jälkeen. Onnettomuuspaikka on korostettu punaisella ympyrällä. (Kuva: Itä-Uudenmaan poliisilaitos, muokkaukset: OTKES)

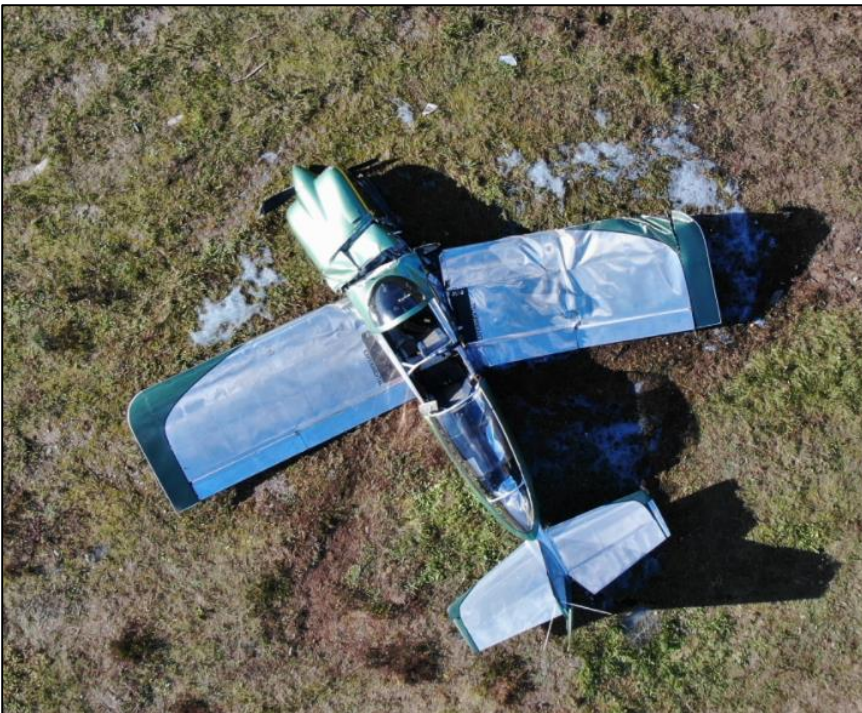
Molemmat siivet olivat onnettomuuden jälkeen koneen rungossa kiinni. Oikeanpuoleinen siipi oli taittunut noin 20 astetta rungon liitoskohdasta taaksepäin ja repeytynyt etureunastaan rungosta irti noin 15 senttimetrin matkalta. Oikea siipi oli taipunut puolesta välistään noin 15 astetta ylöspäin. Oikean siiven johtoreunassa oli pieniä raahautumisjälkiä, jotka rajoittuvat pääsalon etupuolelle sekä 30 senttimetrin päässä rungosta oli noin kämmenen kokoinen reikä. Vasemman siiven etureunassa oli hankausjälkiä sekä painaumuksia siiven alapinnalla. Siipi oli kuitenkin rakenteellisesti ehjä. Lentokoneen siipien vauriot on esitetty kuvassa 4.

**Kuva 4.** Lentokone maahan törmäyksen jälkeen. Lentokoneen oikea siipi on vääntynyt törmäyksen voimasta taaksepäin ja revennyt etureunastaan irti lentokoneen rungosta. (Kuva: Poliisi)

Vaurioiden perusteella voidaan päätellä maahan iskeytymisen tapahtuneen pienellä maanopeudella, suurella vajoamisnopeudella ja oikealle kallistuneena. Oikea siipi on koskettanut maahan ensimmäisenä ja taipunut taaksepäin sekä ylöspäin. Törmäys maahan on aiheuttanut rungon vääntymisen ohjaamon etupuolelta, jolloin oikea puoli etuohjaamosta on revennyt auki ja vasen puoli painunut kasaan, taipuen etuohjaamoon sisälle. Rungon koskettaessa maata lähes vaaka-asennossa, etuohjaamon lattiarakenteet ovat taipuneet

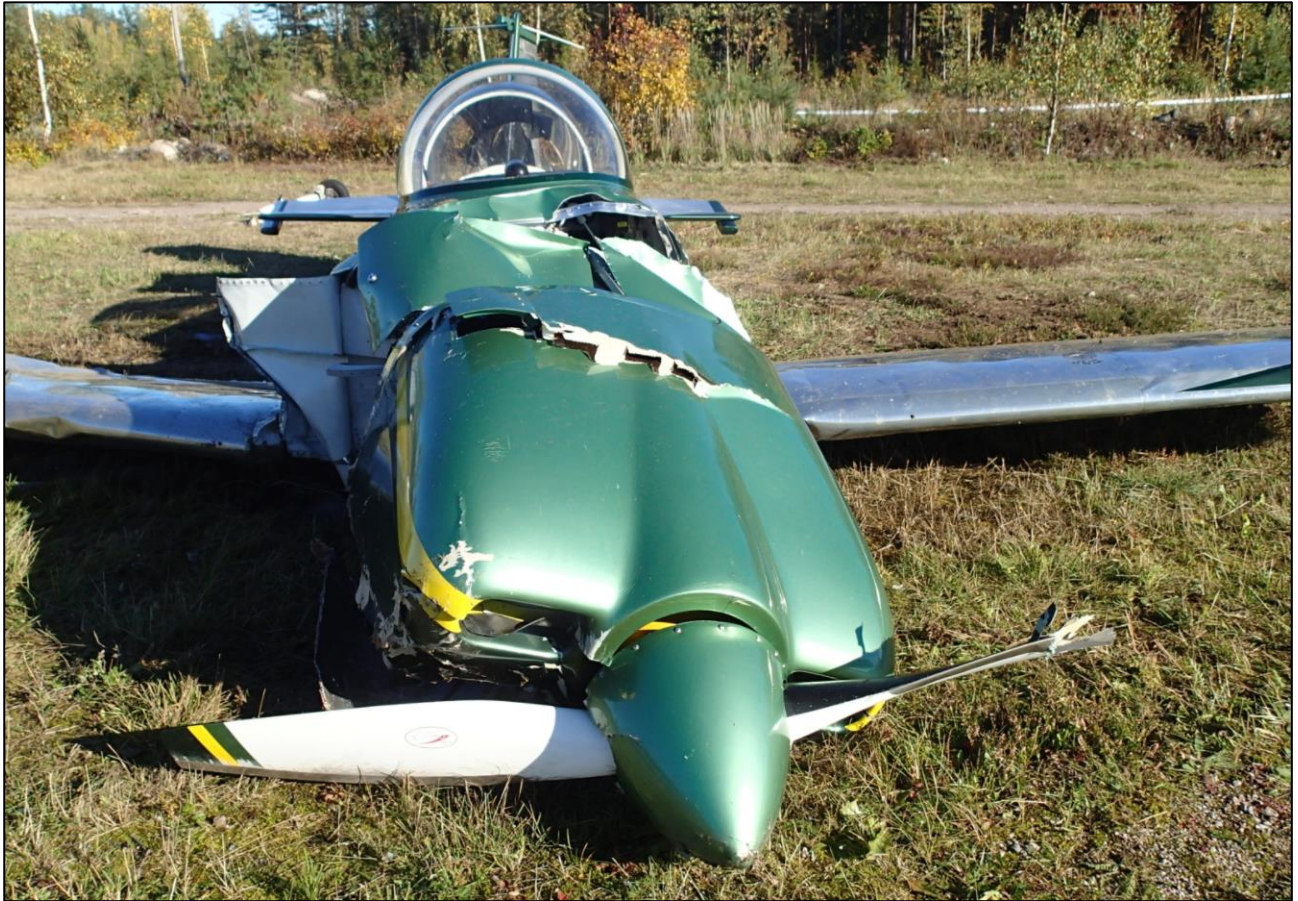
Lentokoneen runko oli painunut kasaan ja osittain revennyt ohjaamon etupuolelta. Rungon etuosa oli kiertynyt. Rungon oikealla puolella, rekisterinumeron keskikohdalla, oli syvä painauma, mutta painaumassa ei ollut osumajälkiä. Oikeanpuoleinen laskuteline oli revennyt irti korvakkeestaan. Vasen laskuteline oli kiinni korvakkeessaan, mutta oli taipunut koneen rungon alle. Kannuspyörän kiinnitysrauta oli taipunut kulkusuunnasta katsoen oikealle. Rungon vaurioita on esitetty kuvassa 5.

**Kuva 5.** Lentokoneen runko oli revennyt ja rungon etuosa oli kiertynyt edestä katsottuna oikealle. (Kuva: OTKES)

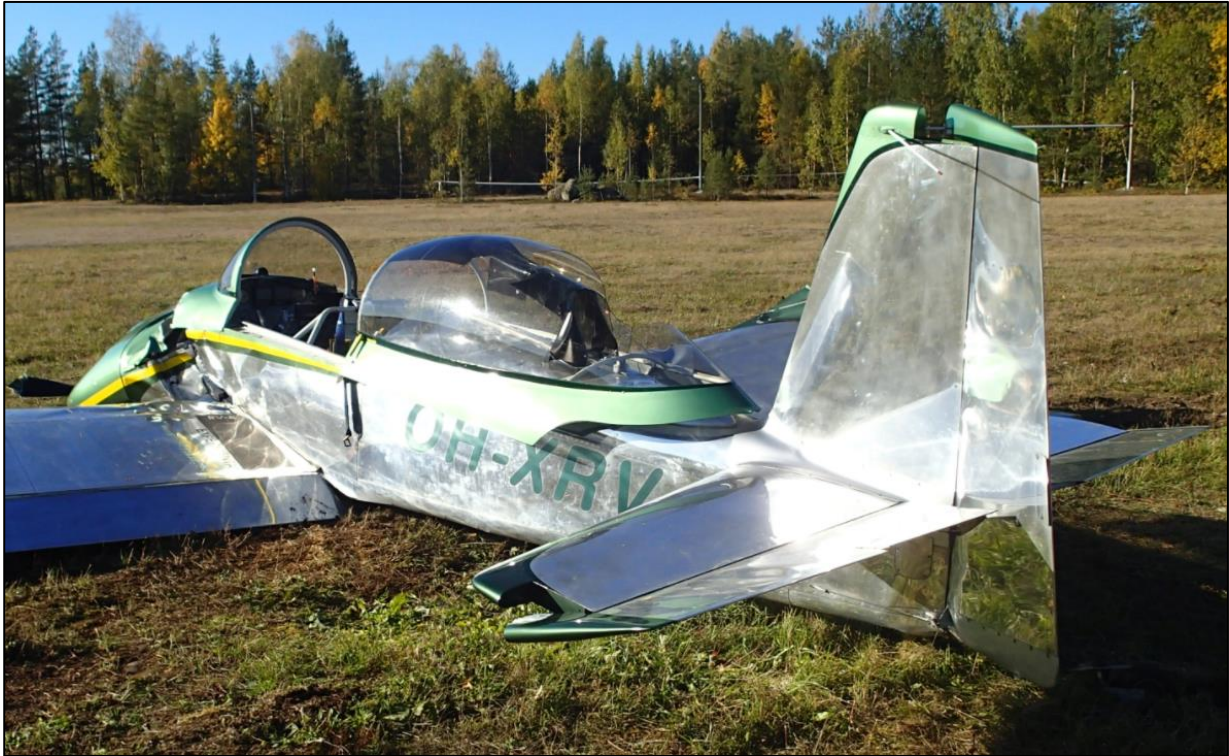
Ohjaamon tuulilasi ja kuomu olivat paikallaan. Kuomun kiskot olivat vääntyneet, mutta kuomu liikkui tavallista suurempaa voimaa käyttäen. Kuomun takaosassa oli reikä takaohjaamon selkänojan takapuolella. Reiän koko oli noin 40 x 40 senttimetriä. Kuomun vauriot on esitetty kuvassa 6.

**Kuva 6.** Lentokoneen kuomun kiskot olivat vääntyneet ja kuomun takaosassa oli noin 40 cm halkaisijaltaan oleva reikä. (Kuva: OTKES)

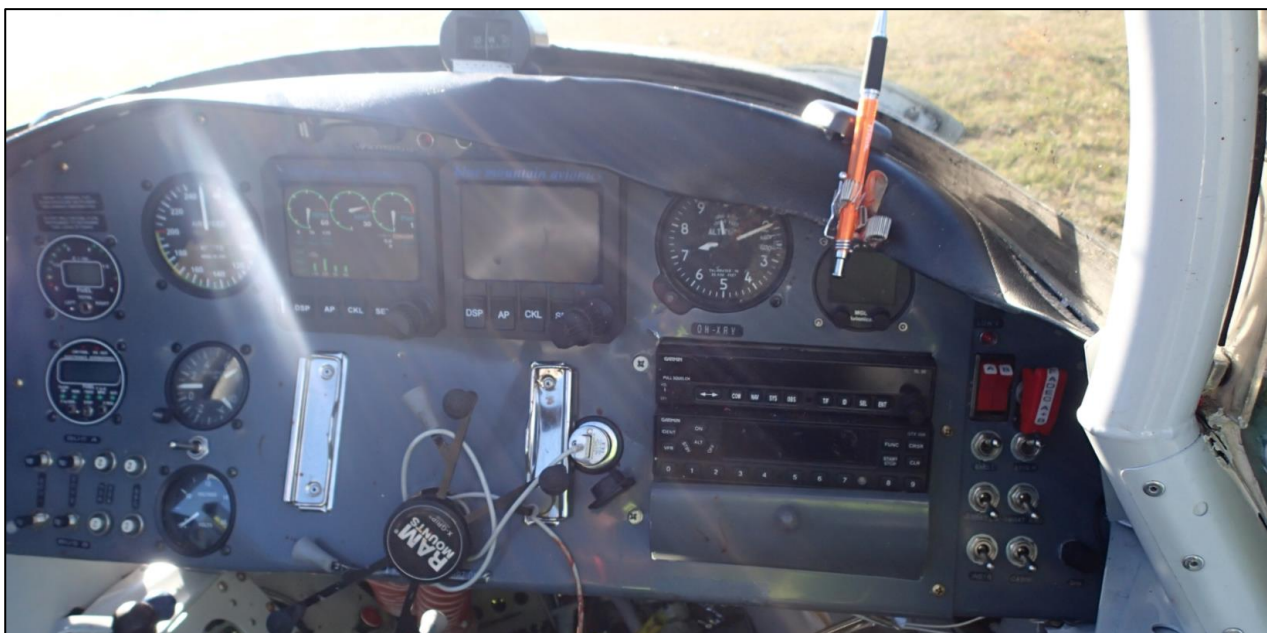
Lentokoneen sisällä mittaritaulu oli ehjä, mutta vääntynyt. Mittaritaulun häikäisysuoja oli vääntynyt oikeasta reunastaan. Ohjaamon etuosa oli vääntynyt kulkusuuntaan katsottuna vasemmalle. Etuohjaamon jalkatila oli pirstoutunut. Oikea puoli oli revennyt ja vasen puoli painunut sisäänpäin. Jalkatila oli myös taipunut alaspäin etummaisen ohjaajan istuimen oikeanpuoleisten kiinnikkeiden kohdalta. Ohjaajan selkänoja oli liikkunut yläkiinnityksestään oikealle, mutta penkin turvavyöt olivat kiinni rungossa ja ehjät. Etuohjaamon sivuperäsimen polkimet olivat edelleen akselissaan paikallaan, vaijerit polkimissa kiinni, ohjaussauva paikallaan ja mekaaninen yhteys siivekkeisiin toimi. Mittaritaulun ja kojelaudan vauriot on esitetty kuvassa 7.

**Kuva 7.** Lentokoneen mittaritaulu ja kojelauta onnettomuuden jälkeen. Häikäisy suoja on vääntynyt ja mittaritaulu on taipunut keskeltä. (Kuva: OTKES)

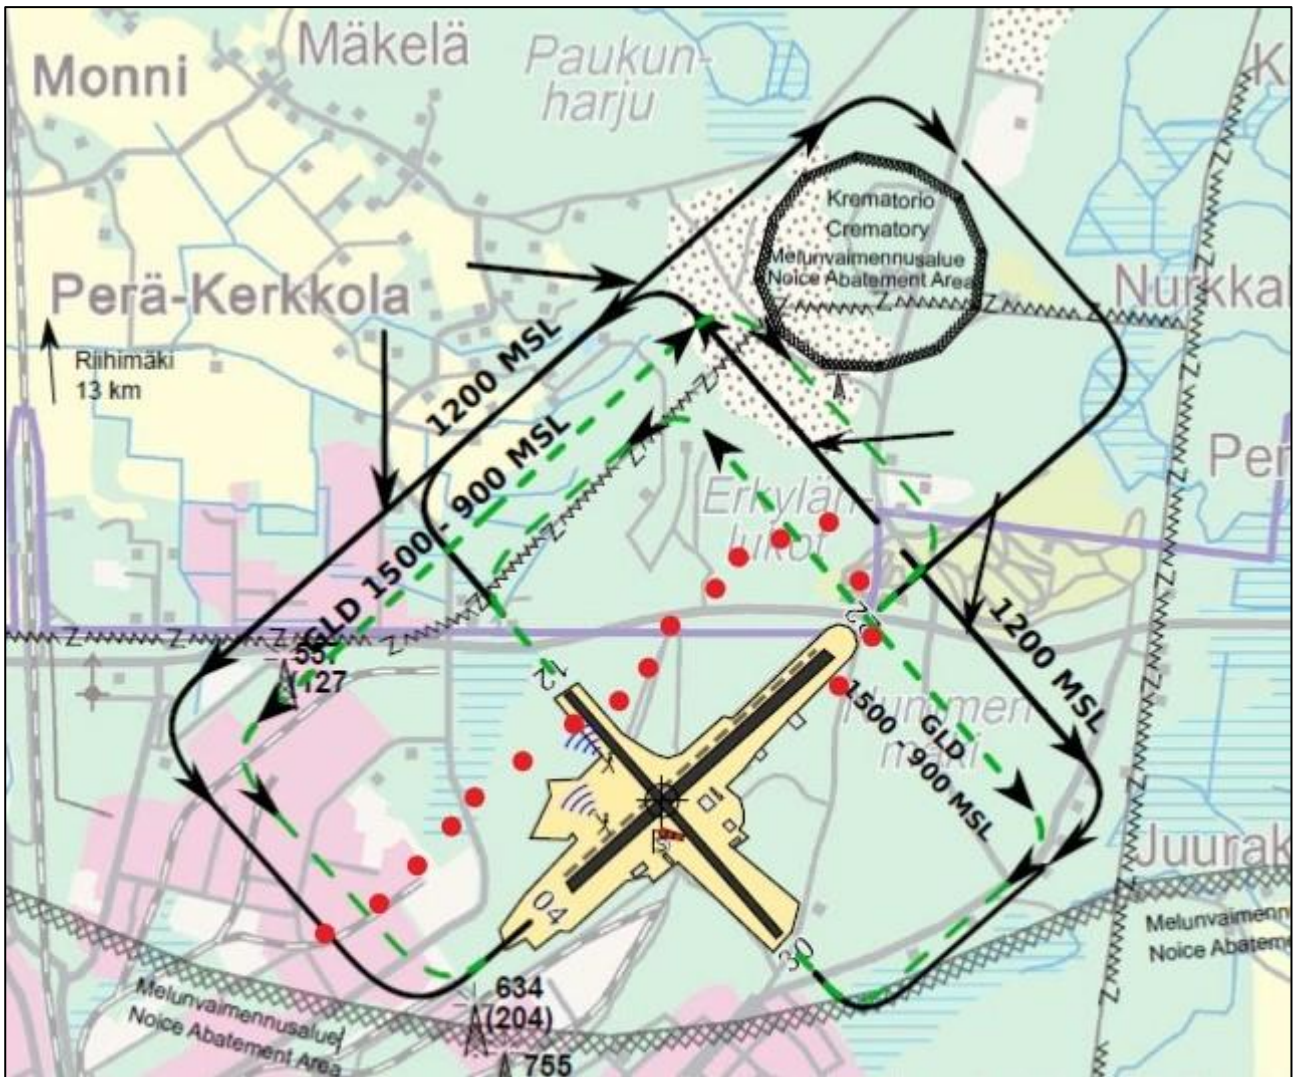
**Kuva 9.** Lentokoneen lentämä reitti Hyvinkään lentopaikan epävirallisella laskeutumiskartalla. Laskukierrokset eri kiitoteille on kuvassa piirretty mustalla viivalla. Punaiset pisteet ovat toisiotutkan tallentamia pulsseja. (Kuva: Tom Arppe, muokkaukset: OTKES)

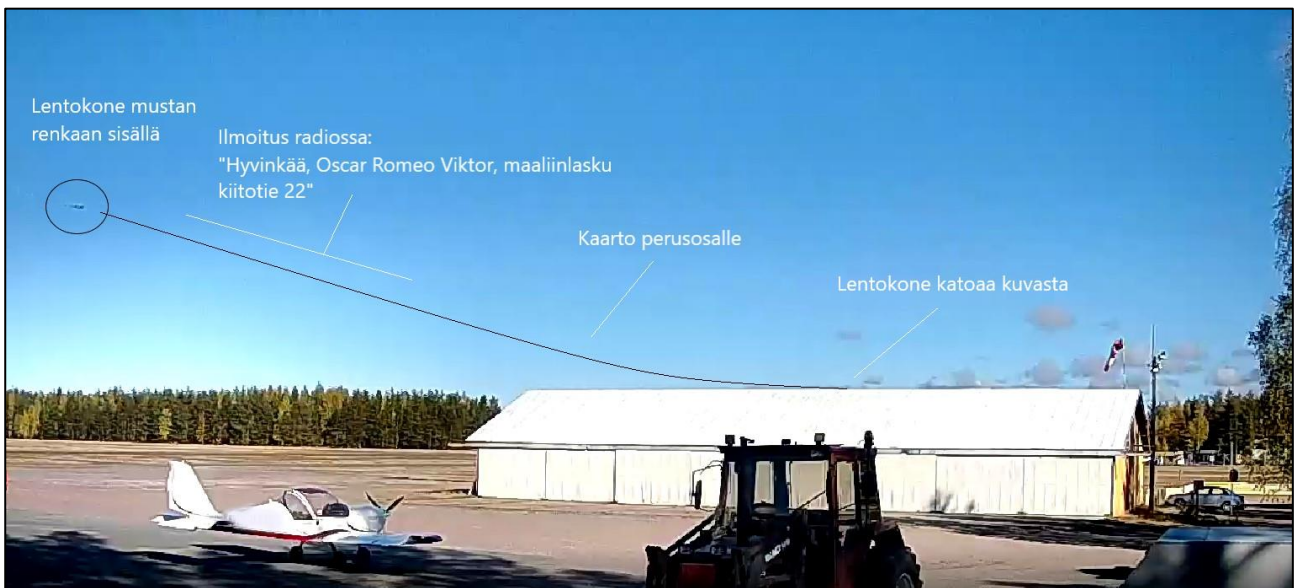
**Kuva 10.** Lentokoneen lentorata videotallenteen perusteella. (Kuva: Hyvinkään lentopaikan valvontakameratallenne, muokkaukset: OTKES)

Lentokentän valvontakamera oli tallentanut lentokoneen sijainnin oikean myötätuuliosan 22 lopussa ja peruskaarron aikana. Tallenteelta oli myös kuultavissa Hyvinkään lentopaikan radiotaajuudella käyty radioliikenne. Kello 12.35 koulutettava ohjaaja ilmoitti radiolla, että OH-XRV on lähestymässä Hyvinkään lentopaikan laskukierrosta ja arvioi liittyvänsä laskukierrokseen kahden minuutin kuluttua. Kello 12.37 koulutettava ilmoitti radiolla aikomuksesta suorittaa simuloitu pakkolasku kiitotielle 22 moottori käyden<sup>24</sup>. Kello 12.38 koulutettava ohjaaja ilmoitti olevansa myötätuuliosalla 22 ja aloittavansa simuloitua pakkolaskun kiitotielle 22. Kello 12.39 lähtövuoroaan odottavan lentokoneen ohjaaja ilmoitti onnettomuudesta radiotaajuudella. Videotallenteen perusteella on havaittavissa lentokorkeuden nopea vähentyminen.

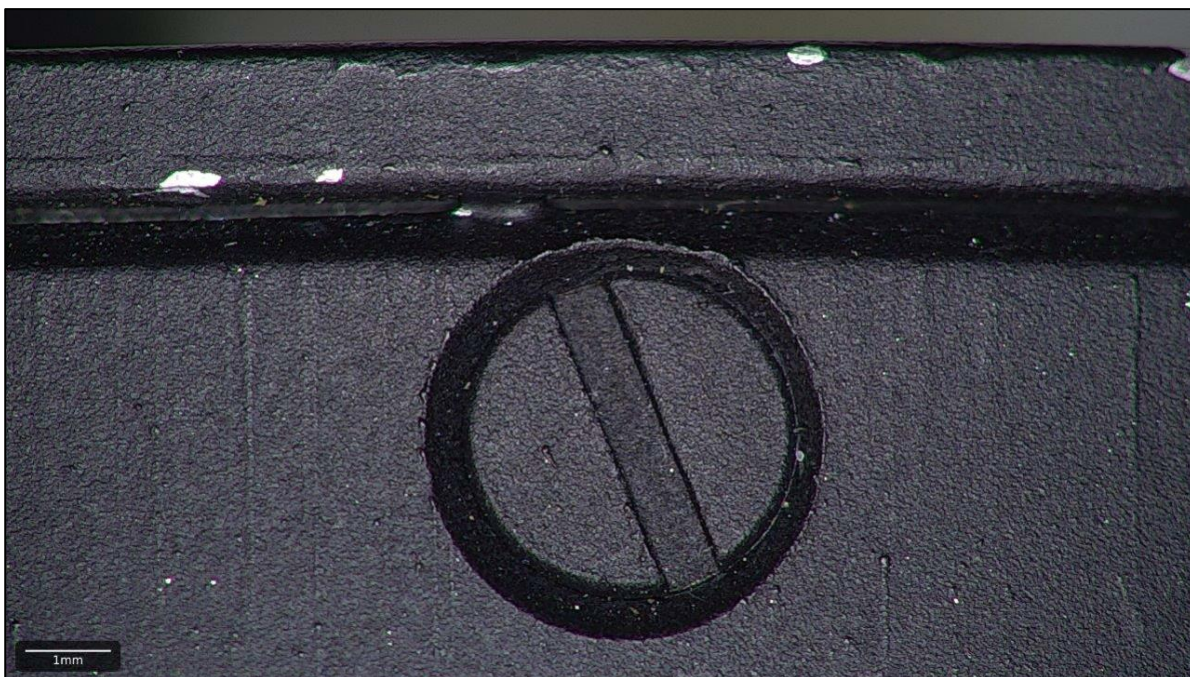
Nopeusmittarin silmämääräinen tarkastelu mittaria avaamatta osoitti, että kotelon ruuveissa ei ollut avaamisen merkkejä. Laitetta ei todennäköisesti ollut avattu aiemmin tai kotelo ja ruuvit oli maalattu uudestaan avaamisen jälkeen. Nopeusmittarissa ei ollut merkittäviä ulkoisia vaurioita, eikä se ollut vaurioitunut ulkoisesti onnettomuudessa.

**Kuva 13.** Nopeusmittarin kotelon ruuvi ja maalipinta. (Kuva: Insta ILS Oy, Käyttöoikeudet: OTKES)

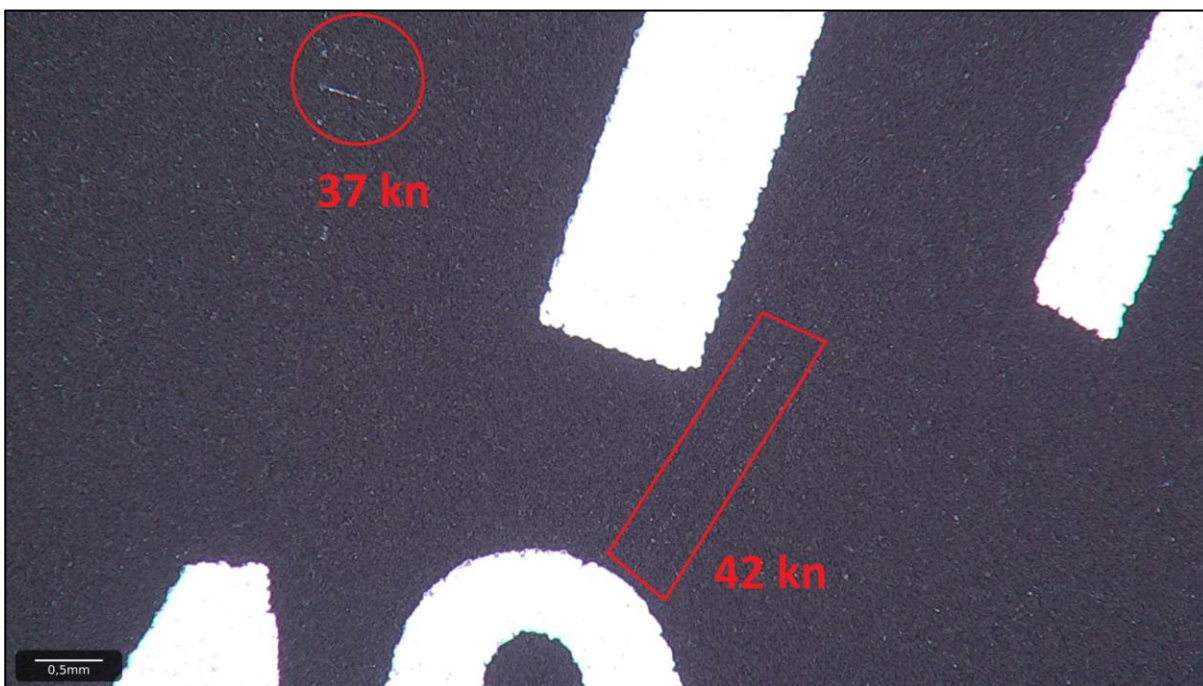
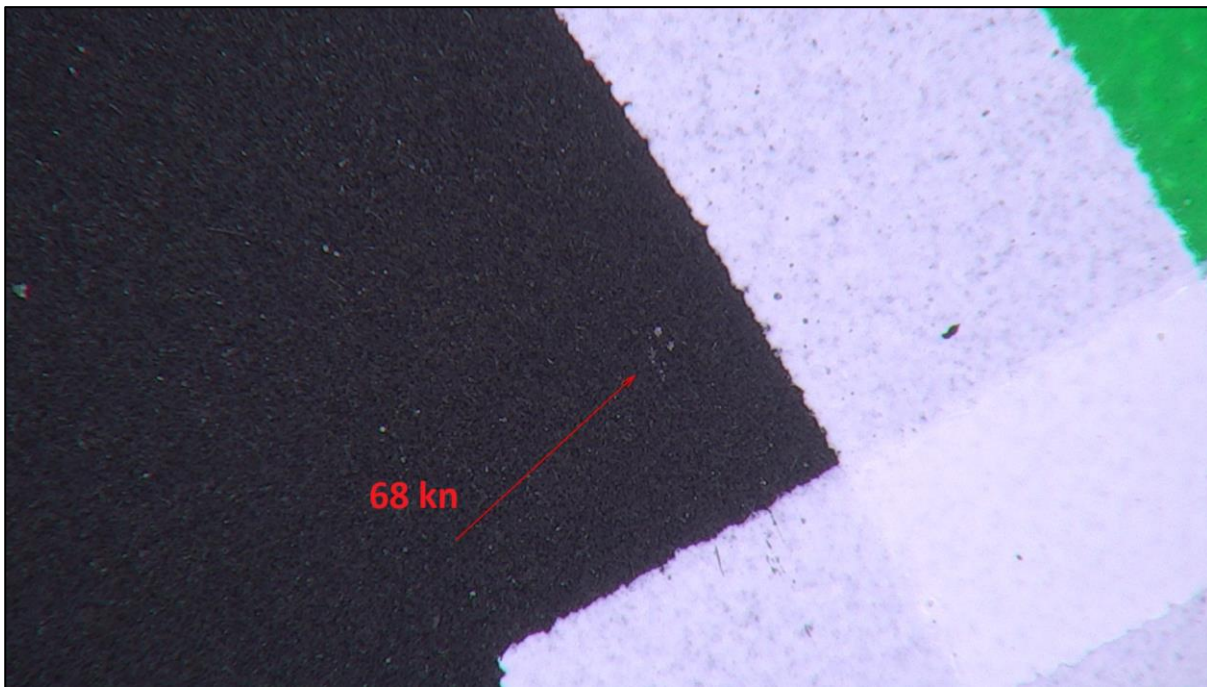
Koneistossa ei havaittu vaurioita törmäyksestä johtuvista voimista. Nopeusmittarin mittaritaulusta löytyi mikroskooppitarkasteluissa kaksi mahdollista osoittimen iskemäjälkeä sekä yksi naarmu. Iskemäjäljet olivat 37 solmun ja 68 solmun kohdilla ja naarmu 42 solmun kohdalla. Mittaritaulun jäljet on esitetty kuvissa 14 ja 15.

**Kuva 14.** Iskemäjäljet nopeusmittarin mittaritaulussa. (Kuva: Insta ILS Oy, Käyttöoikeudet: OTKES)

**Kuva 15.** Iskemäjälki nopeusmittarin mittaritaulussa 68 solmun kohdalla. (Kuva: Insta ILS Oy, Käyttöoikeudet: OTKES)

Mittarin teknisissä tutkimuksissa huomattiin, että mittaritaulun maalipinta on herkkä ja siihen jää jälki hyvin helposti, kun osoitin osuu siihen. Törmäyksessä mittarin osoitin taipuu kohti mittaritaulua ja osoittimen kärki osuu mittaritauluun ensimmäisenä. Siksi osoittimen kärjen kohdalla olevat jäljet ovat mahdollisia iskemäjälkiä, mutta 42 solmun kohdalla oleva naarmu on todennäköisesti syntynyt muulloin. Nopeusmittarin tutkimuksen perusteella lentokone on todennäköisimmin törmännyt maahan nopeuden ollessa 37 solmua tai 68 solmua. On myös mahdollista, että molemmat jäljet ovat syntyneet samassa törmäyksessä, lentokoneen eri osien osuessa maahan.

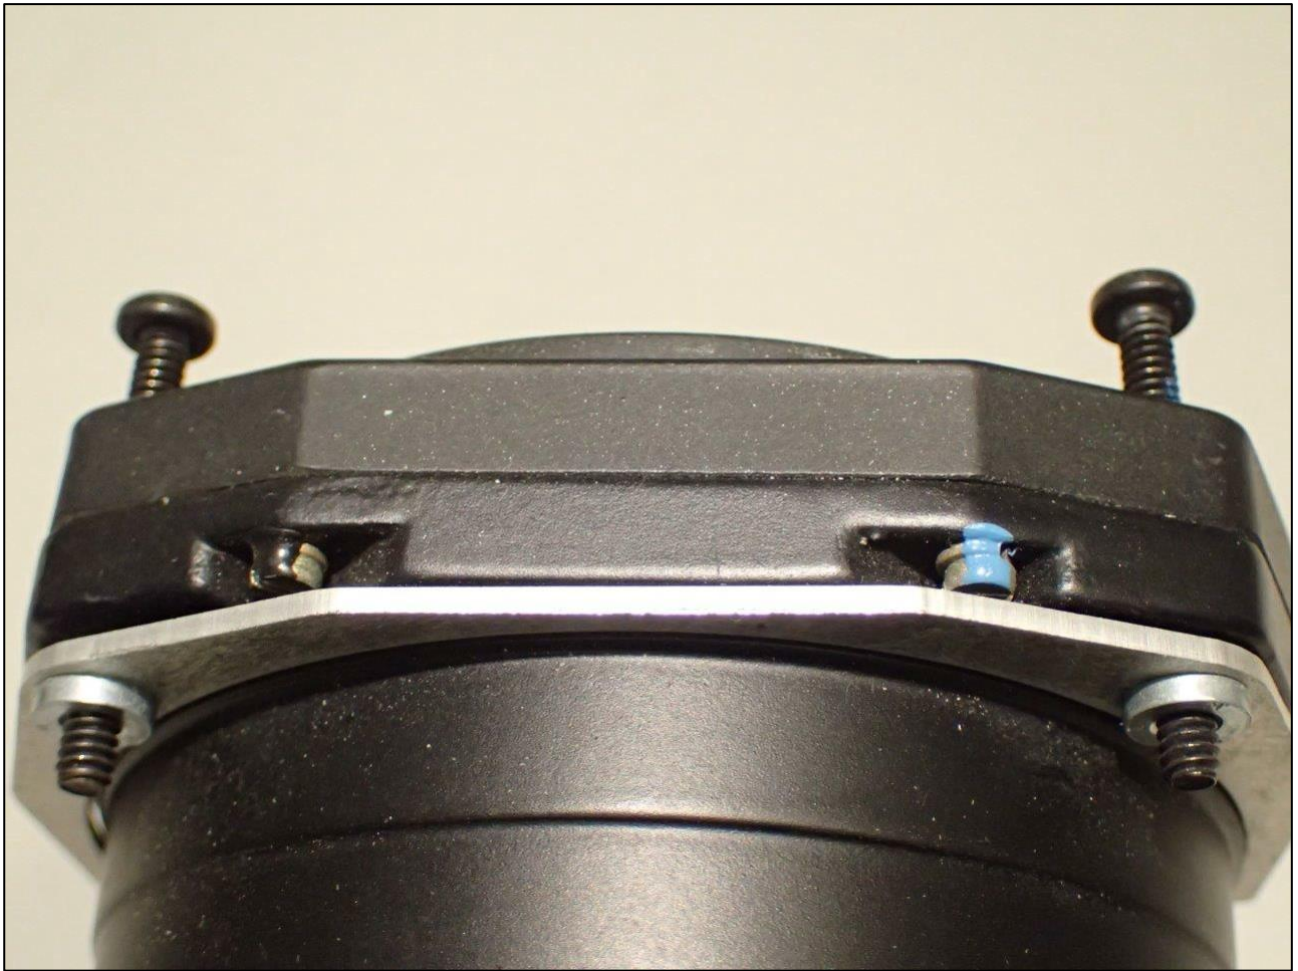
Korkeusmittarin ruuvien kannat oli sinetöity kovalla sinetöintimaalilla ja sinetit olivat ehjät. Silmämääräisen tarkastelun perusteella laitetta ei ollut huollettu sen käytön aikana tai mikäli oli, sinetöintimaalit oli uusittu. Korkeusmittari näytti heti törmäyksen jälkeen onnettomuuspaikalla lukemaa -2820 jalkaa korkeusmittariasetuksella 1028 hPa, joten se oli vaurioitunut onnettomuudessa.

**Kuva 16.** Korkeusmittarin kotelon lukitusruuvit. Vasemmassa ruuvissa on mustaa ja oikeanpuoleisessa ruuvissa sinistä sinetöintimaalia. (Kuva: Insta ILS Oy, Käyttöoikeudet: OTKES)

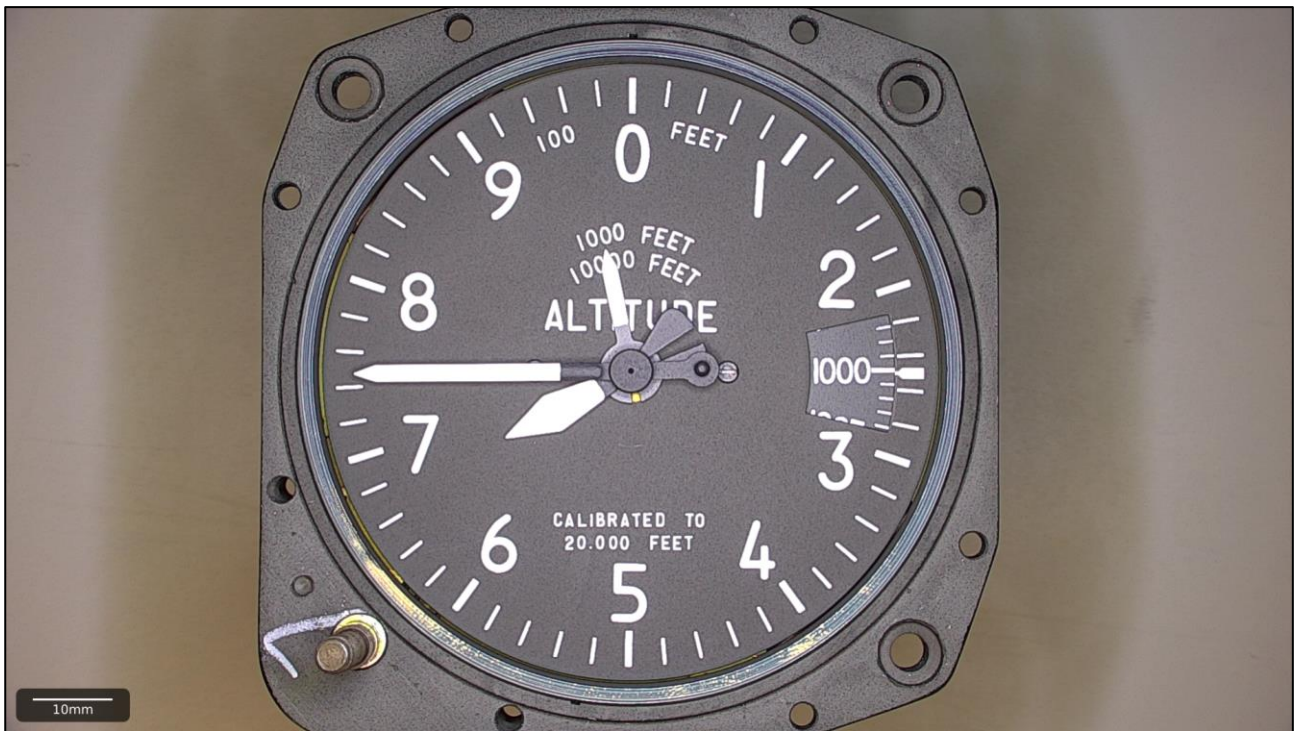
Korkeusmittarin mittaritaulua tutkittiin mikroskoopilla samaan tapaan kuin nopeusmittarin mittaritaulua. Mittaritaulussa ei kuitenkaan havaittu iskemäjälkiä. Kun mittarin barometriarvo säädettiin vallitsevaan ilmanpaineeseen, mittari näytti lukemaa -3255 jalkaa.

**Kuva 17.** Mittarin näyttämä barometrisäädön jälkeen. (Kuva: Insta ILS Oy, Käyttöoikeudet: OTKES)

Korkeusmittarin koneiston tutkimukset paljastivat vaurioita sektorihammasrattaassa. Vaurioiden perusteella on todennäköistä, että törmäyksen voimasta sektorihammasratas on hypännyt muutaman hampaan verran välitysrattaan suhteen, minkä takia mittari näyttää väärää lukemaa. Kun koneistoa pyöritettiin käsin siten, että sektorihammasrattaan vauriokohta siirrettiin välitysrattaan kohdalle, koneiston osoittimet siirtyivät noin 2500 jalkaa ylöspäin.

Teknisen tutkimuksen perusteella korkeusmittarin näyttämä törmäyshetkellä koneiston vaurioista päätellen on ollut lähellä nollaa. Mittari on ollut toimintakuntoinen ennen törmäystä.
