# Linja-auton ja ratakuorma-auton välinen tasoristeysonnettomuus Kaskisissa 5.10.2021

R2021-03

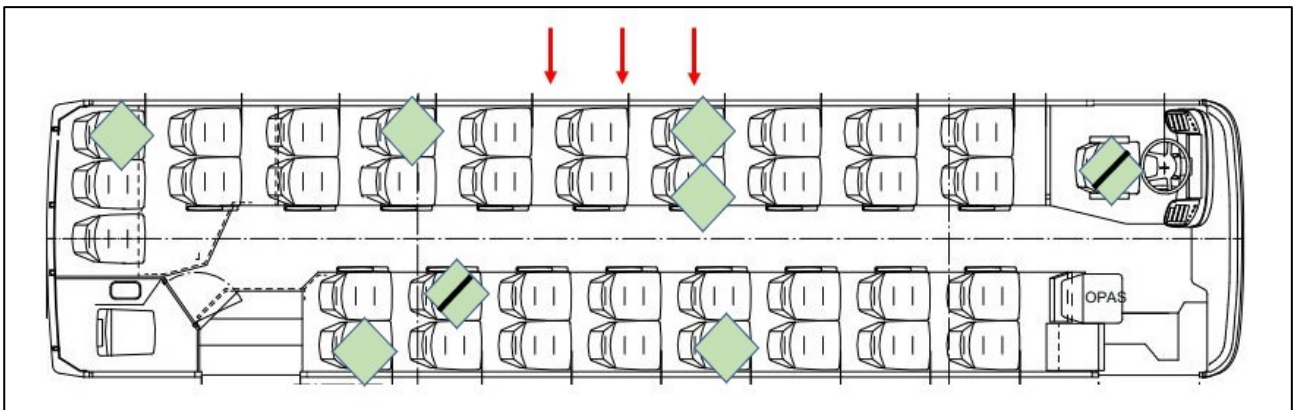
Linja-autossa oli kuljettajan lisäksi seitsemän matkustajaa, joiden istumapaikat arvioitiin heidän kertomustensa mukaan. Vain kuljettajalla ja yhdellä matkustajalla oli turvavyöt kiinnitettyinä. Matkustajat saivat törmäyksessä eri asteisia vammoja. Vakavimmin loukkaantunut matkustaja istui linja-autossa törmäyskohdalla olevassa penkkirivissä ja sai avomurtuman käteensä. Muut matkustajat saivat lievempiä vammoja, kuten ruhjeita tai haavoja osuessaan törmäyksessä bussin istuin- tai seinä rakenteisiin. Lisäksi linja-auton sivuikkunoista irtosi paljon lasinsirpaleita, joista aiheutuneet vammat vaativat hoitotoimenpiteitä. Myös linja-auton kuljettaja loukkaantui lievästi saaden vammoja muun muassa niskaan.

**Kuva 3.** Matkustajien todennäköiset istumapaikat linja-autossa. Punaisilla nuolilla merkitty ratakuorma-auton törmäyskohta. Musta vinoviiva = turvavyö käytössä. (Pohjakuva: Kiitokori Oy, merkinnät: OTKES)

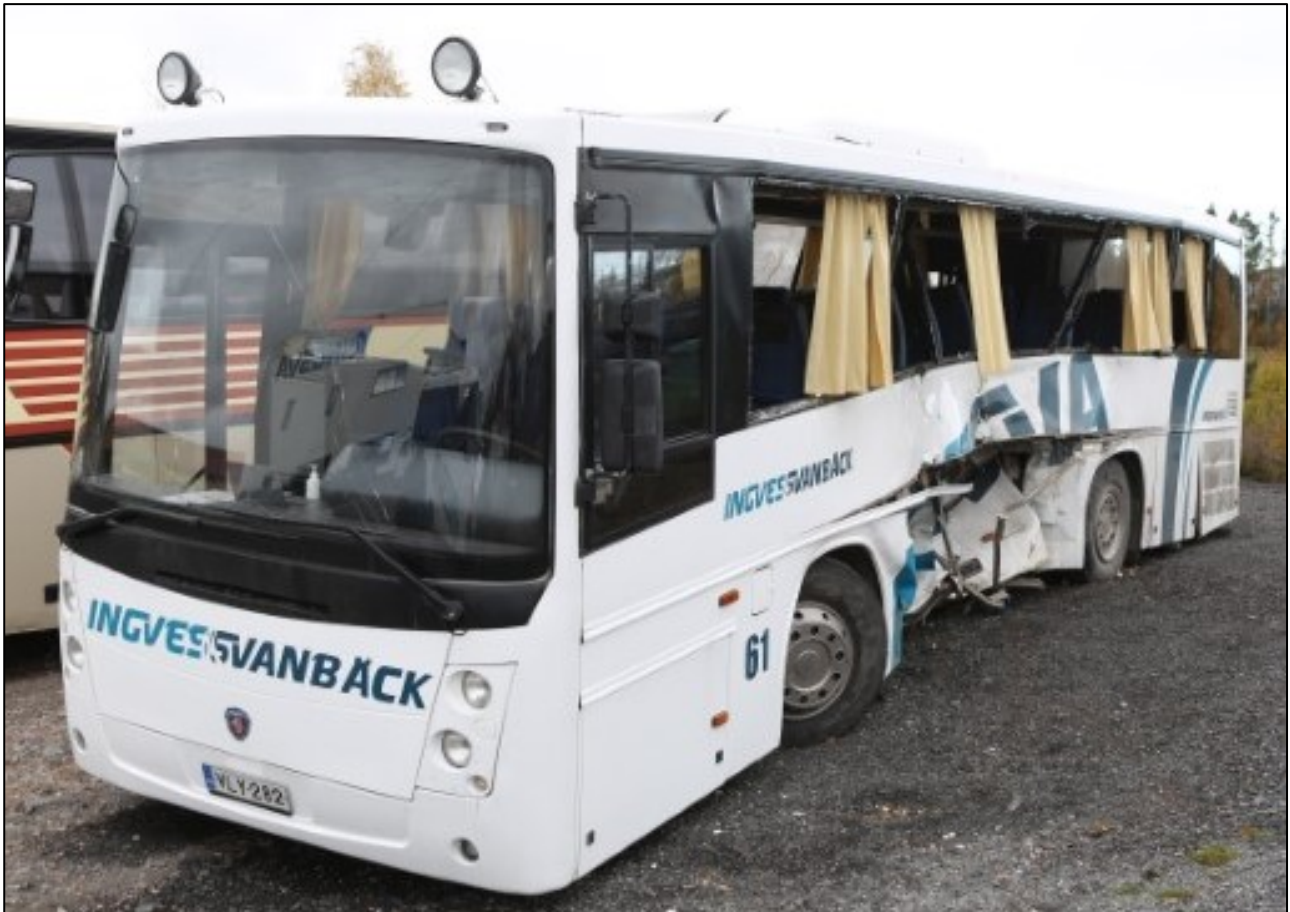
Linja-auto vaurioitui törmäyksessä käyttökelvottomaksi. Linja-auton kyljen kehikkomainen korirakenne painui sisään noin 70 cm ja sivuikkunoita hajosi törmäyksessä tai korirakenteen vääntyessä. Linja-auton sisällä lattiarakenteen painuessa kasaan myös istuinrivit painuivat käytävän yli lähes toisiaan vasten. Törmäyksessä joiltakin penkkiriveiltä irtosivat pikakiinnikkeillä kiinni olleet istuinosat. Vaurioituneen linja-auton arvo oli noin 25 000 euroa.

**Kuva 4.** Linja-auto vaurioitui törmäyksessä pahoin. (Kuva: Poliisi)

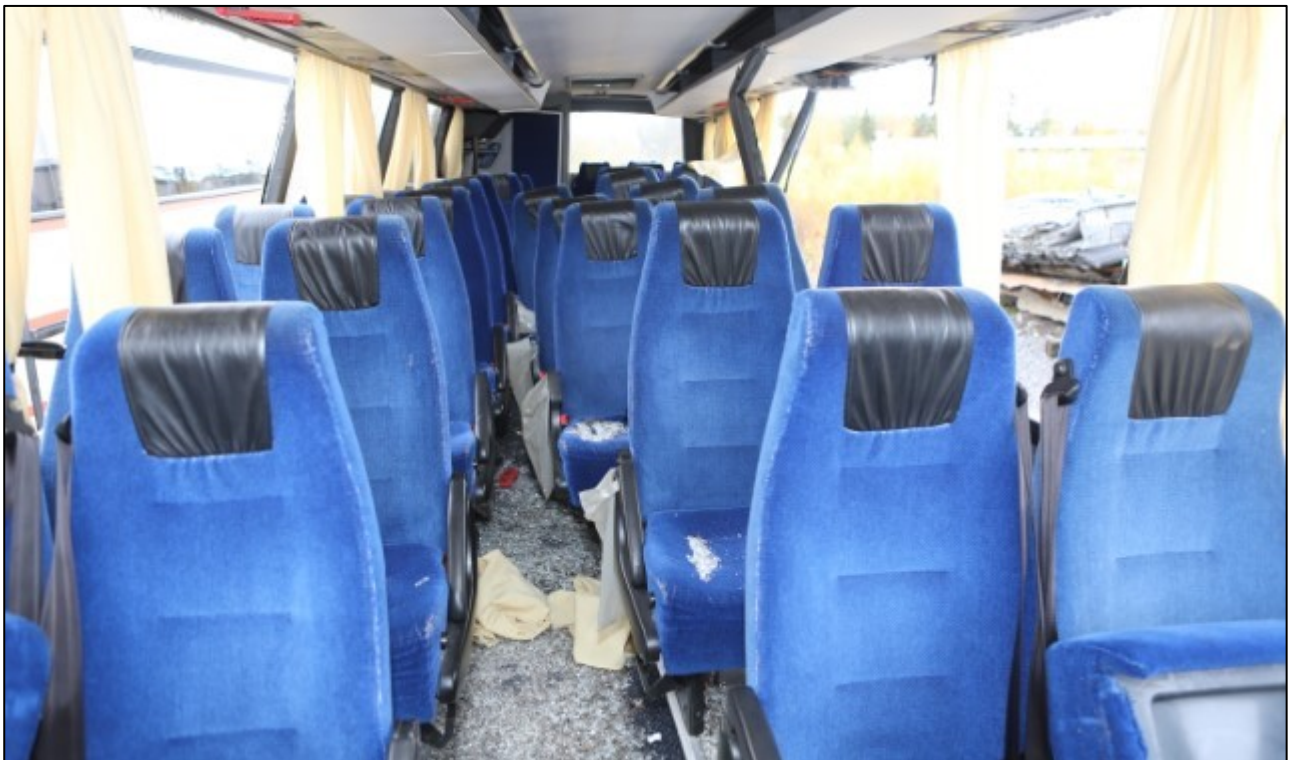
**Kuva 5.** Linja-auton sisätiloihin irtosi rikkoutuneista sivuikkunoista paljon lasinsirpaleita. Lisäksi osalta penkkiriveiltä irtosivat istuinosat. (Kuva: Poliisi)

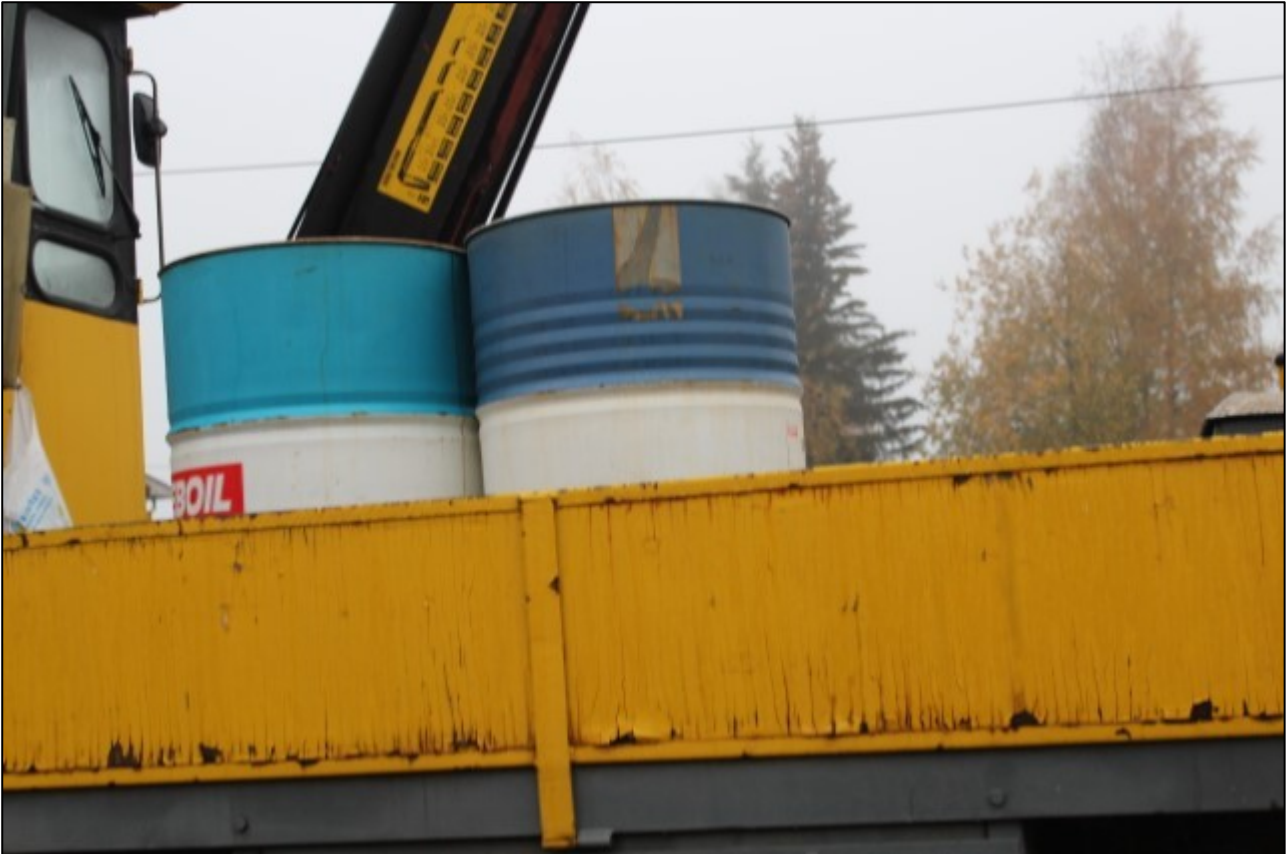
Onnettomuuden seurauksena linja-autosta valui maahan vähäinen määrä jäähdytysnestettä. Muita ympäristövahinkoja ei syntynyt. Tutkinnassa kuitenkin ilmeni, että ratakuorma-auton lavalla oli ollut kaksi 200 litran polttoainetynnyriä, jotka eivät olleet kiinnitettynä millään tavalla. Tynnyrit eivät vaurioituneet törmäyksessä, mutta ne sisälsivät dieselöljyä ja niistä puuttui vaarallisten aineiden pakkausmerkinnät.

**Kuva 6.** Polttoainetynnyrit ratakuorma-auton lavalla. (Kuva: OTKES)

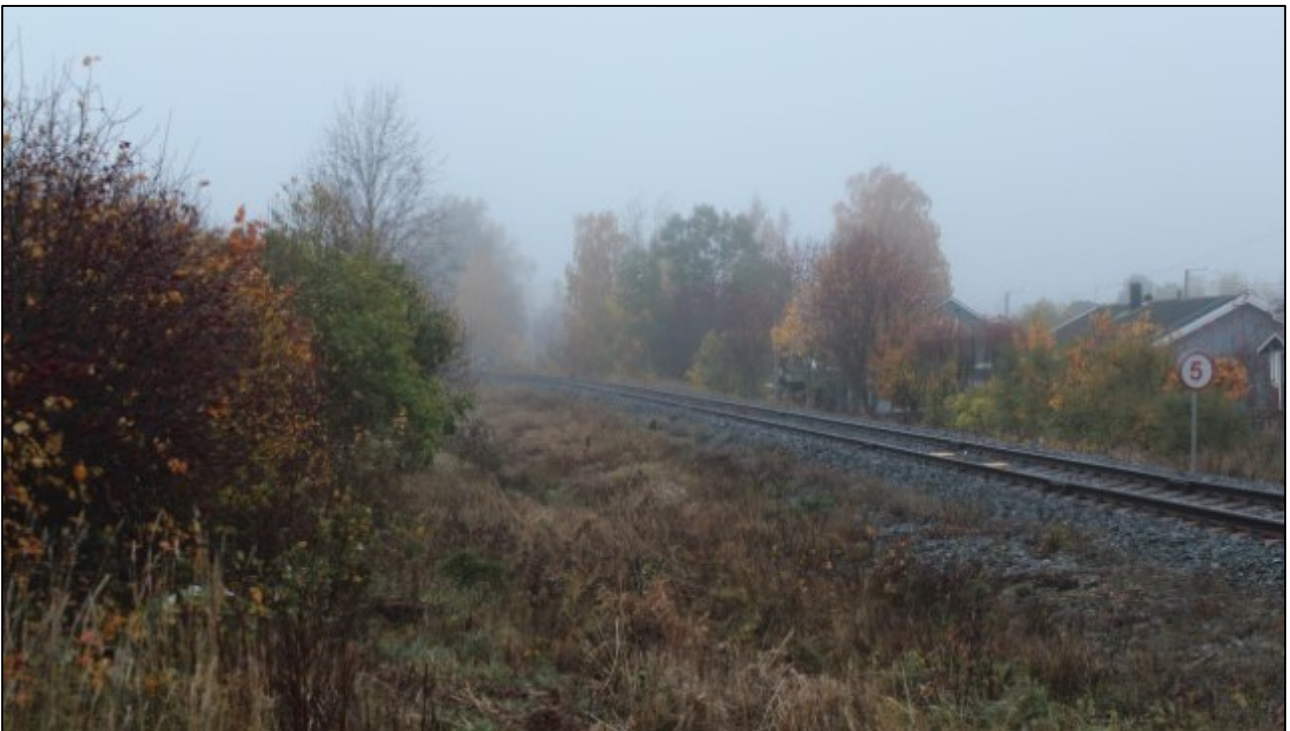
**Kuva 11.** Näkemä 8 metriä ennen kiskoja linja-auton tulosuunnasta junan tulosuuntaan. (Kuva: OTKES)

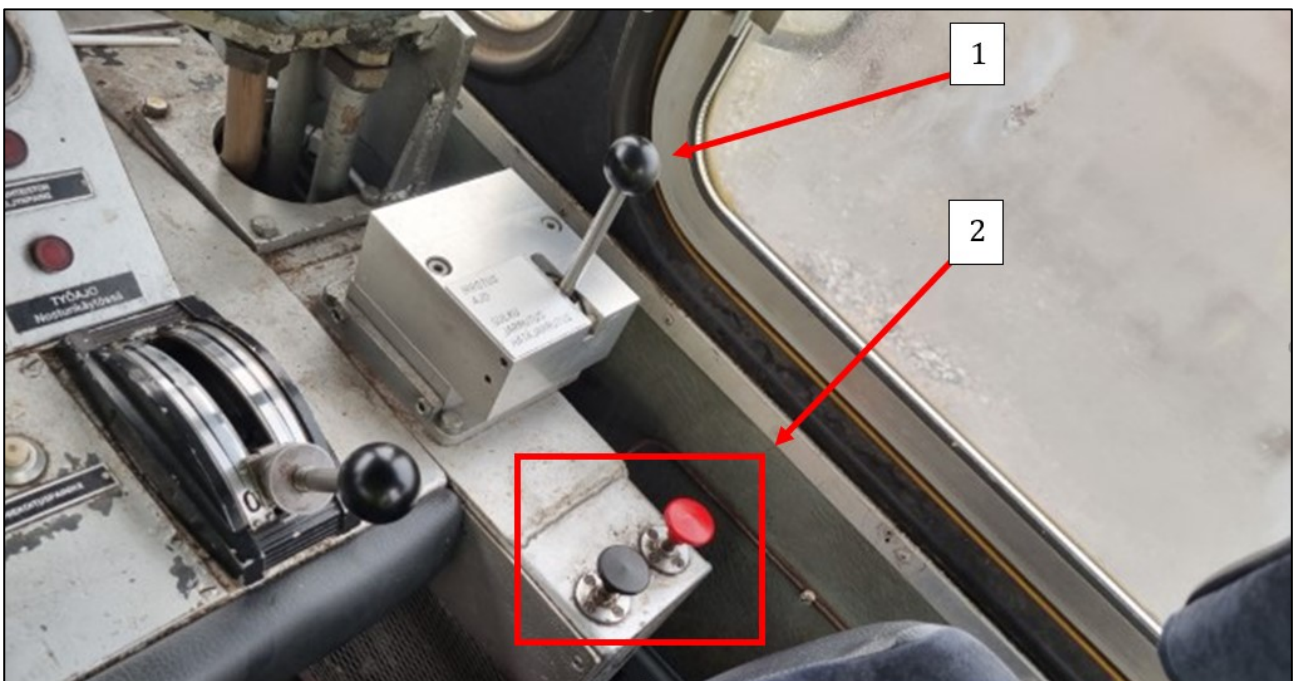
Onnettomuustasoristeystä lähestyttäessä veturinkuljettaja teki nopeasti syntyneessä tilanteessa valinnan vihellyslaitteen käytön ja jarruttamisen välillä. Ratakuorma-auton molemmissa ajopöydissä vihellyslaitteen käyttöpainikkeet ja itsetoimijarrun käyttökahva sijaitsevat ajopöydän oikeassa reunassa peräkkäin ja niiden sujuva yhtaikainen käyttö vaatisi molempien käsien käyttöä.

**Kuva 12.** Ratakuorma-auton itsetoimijarrun kahva, numero 1 ja viheltimien käyttöpainikkeet numero 2. (Kuva: OTKES)

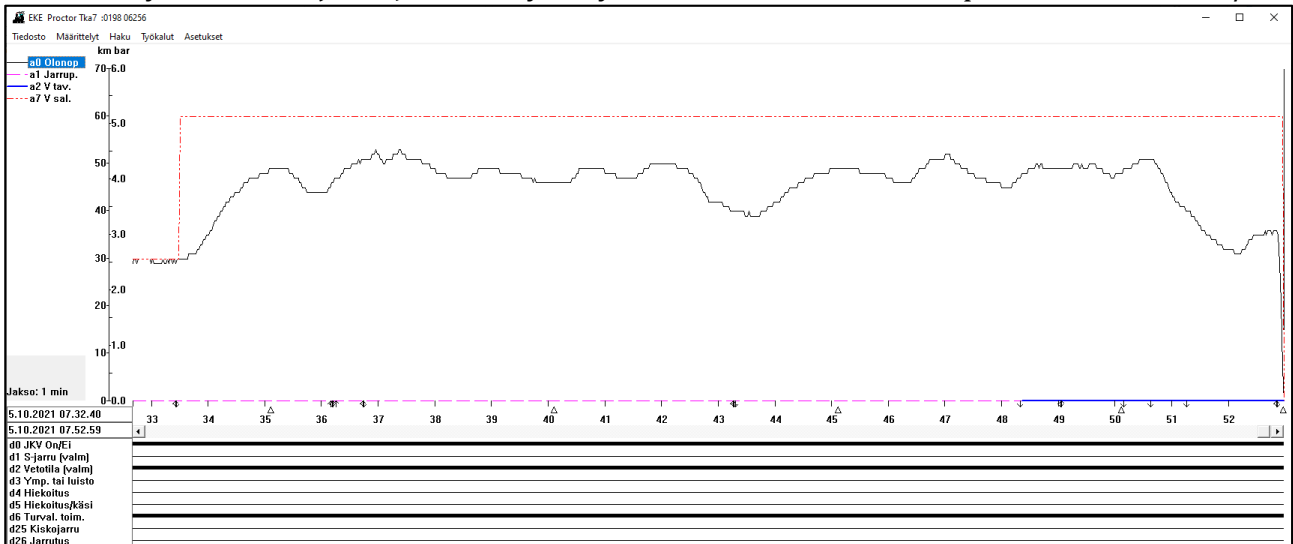
Tallenteen mukaan ratakuorma-auton kuljettaja ajoi radalle asetetun sn 50 rajoituksen mukaan myös alueella, jossa JKV on näyttänyt sn60:tä. Enimmillään nopeus oli ollut 52 km/h.

Kuva 13. Ratakuorma-auton nopeustiedot matkalla Seinäjoelta Kaskisiin. (Kuva: OTKES)

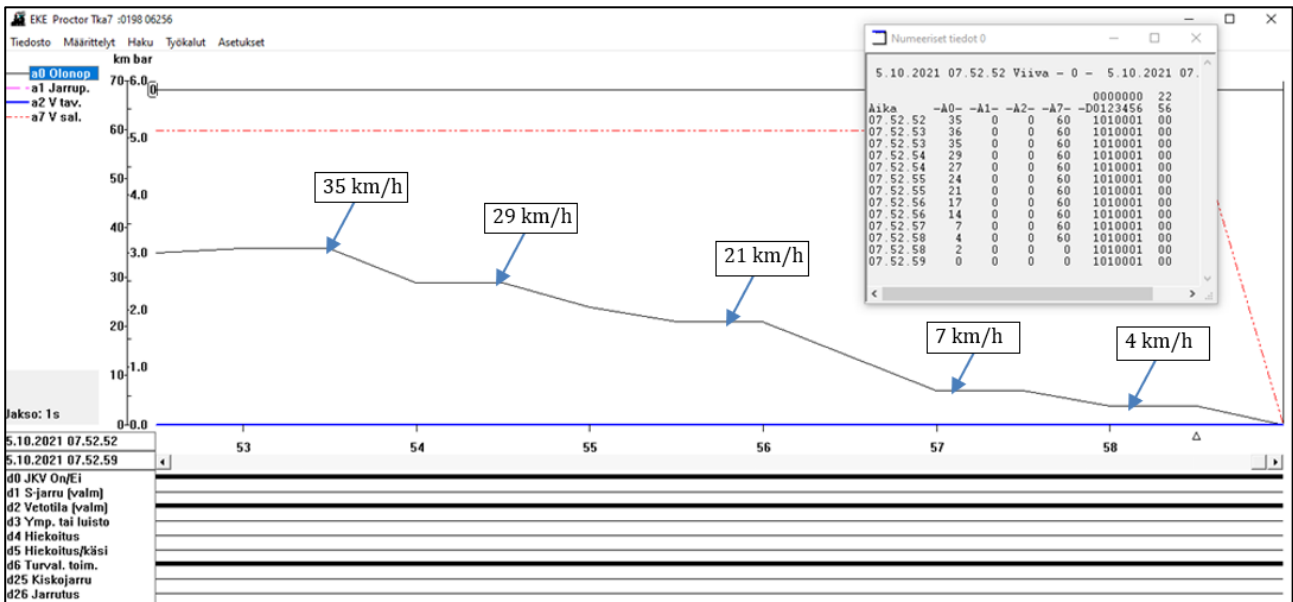
Kuva 14. Ratakuorma-auton nopeustiedot viimeisten 6,5 sekunnin ajalta. (Kuva: OTKES)

Paikkatutkinnassa tehtyjen mittausten mukaan ratakuorma-auton keula pysähtyi 25 metrin päähän tasoristeyksen keskikohdasta. Olettaen, että rekisteröintilaitte oli päällä liikkeen loppuun asti, nopeus törmäyshetkellä kello 7.52.53 oli 35 km/h.
