# Plankorsningsolycka mellan buss och arbetståg i Kaskö 5.10.2021

R2021-03

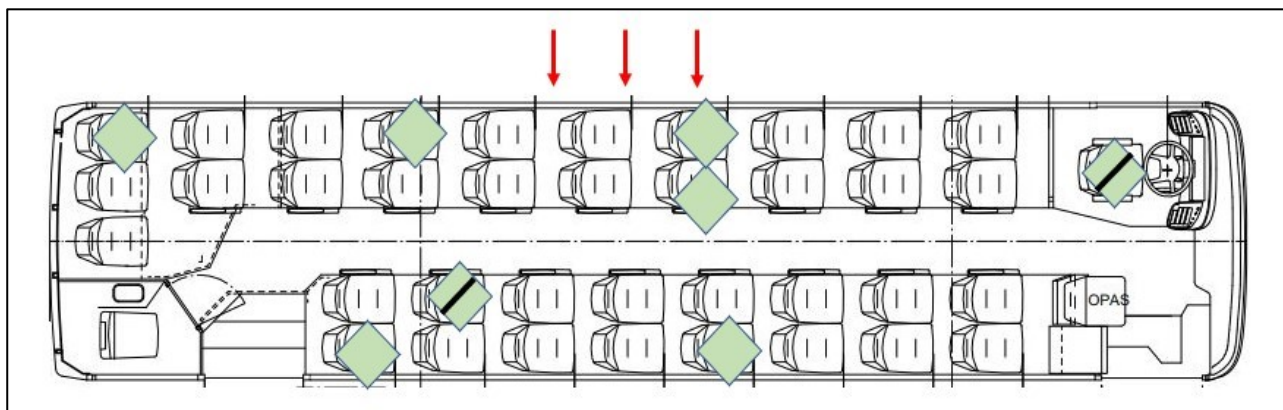
Förutom busschauffören befann sig sju passagerare i bussen, och deras sittplatser uppskattades enligt det de själva berättade. Endast chauffören och en av passagerarna hade säkerhetsbältet fastspänt. Passagerarna fick skador av olika grad i samband med kollisionen. Den passagerare som skadades mest allvarligt satt på bänkraden vid kollisionspunkten och fick en öppen fraktur i armen. De övriga passagerarna fick lindrigare skador såsom skramor eller sår när de träffade bussens sätes- eller väggkonstruktioner vid kollisionen. Dessutom lossnade mycket glassplitter från bussens sidofönster, vilket gav upphov till skador som krävde vårdåtgärder. Även busschauffören skadades lindrigt och fick skador i bland annat nacken.

**Kuva 3.** Passagerarnas sannolika sittplatser i bussen. Arbetstågets kollisionspunkt har markerats med röda pilar. Svart sned linje = säkerhetsbälte användes. (Bild: Kiitokori Oy, anteckningar: OTKES)

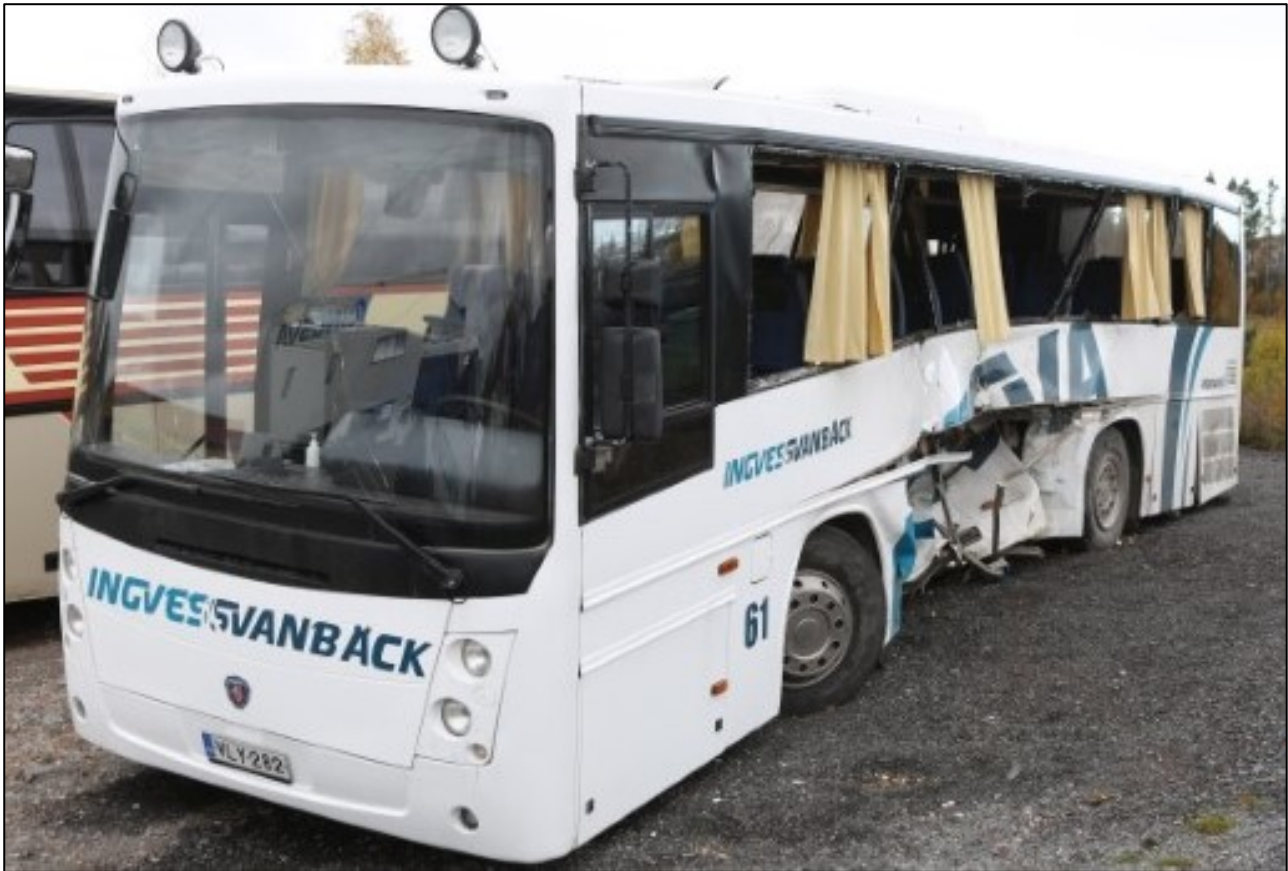
mittgången. Sätedelar som fästs med snabbfästen lossnade från vissa bänkrader vid kollisionen. Den skadade bussens värde var cirka 25 000 euro.

**Kuva 4.** Bussen fick omfattande skador vid kollisionen. (Bild: Polisen)

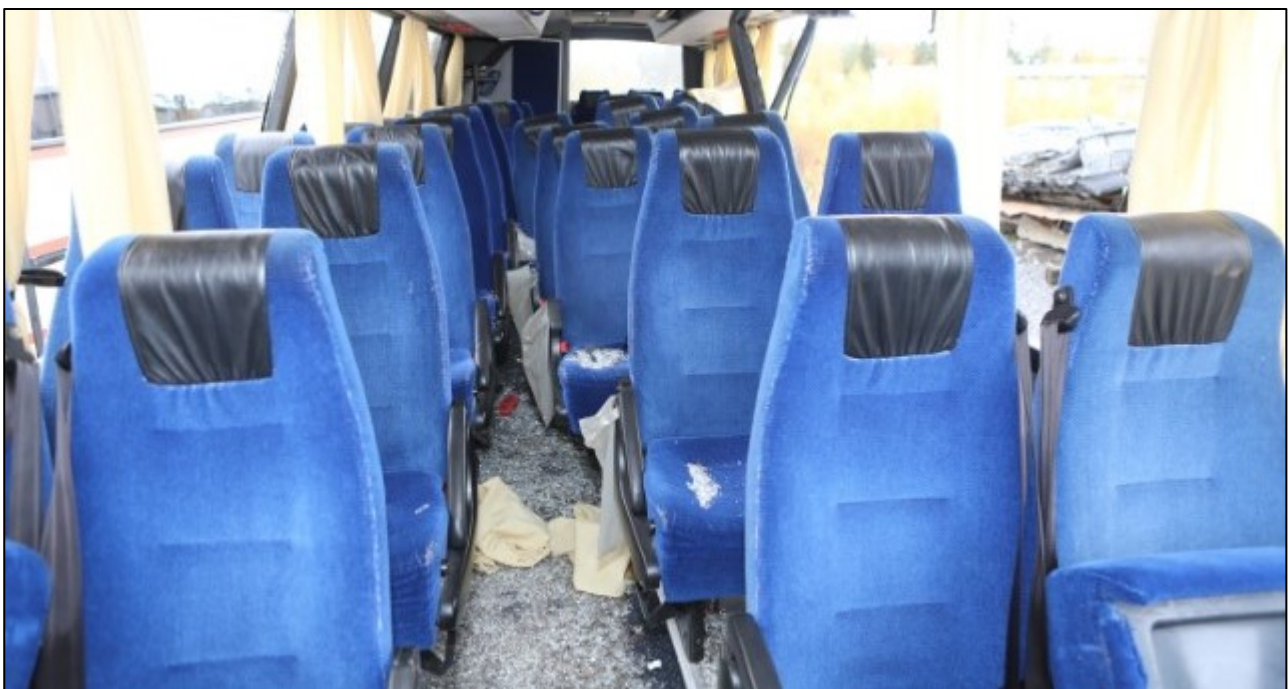
**Kuva 5.** Mycket glassplitter flög in i bussen från de krossade sidofönstren. Dessutom lossnade delar av sätena på vissa bänkrader. (Bild: Polisen)

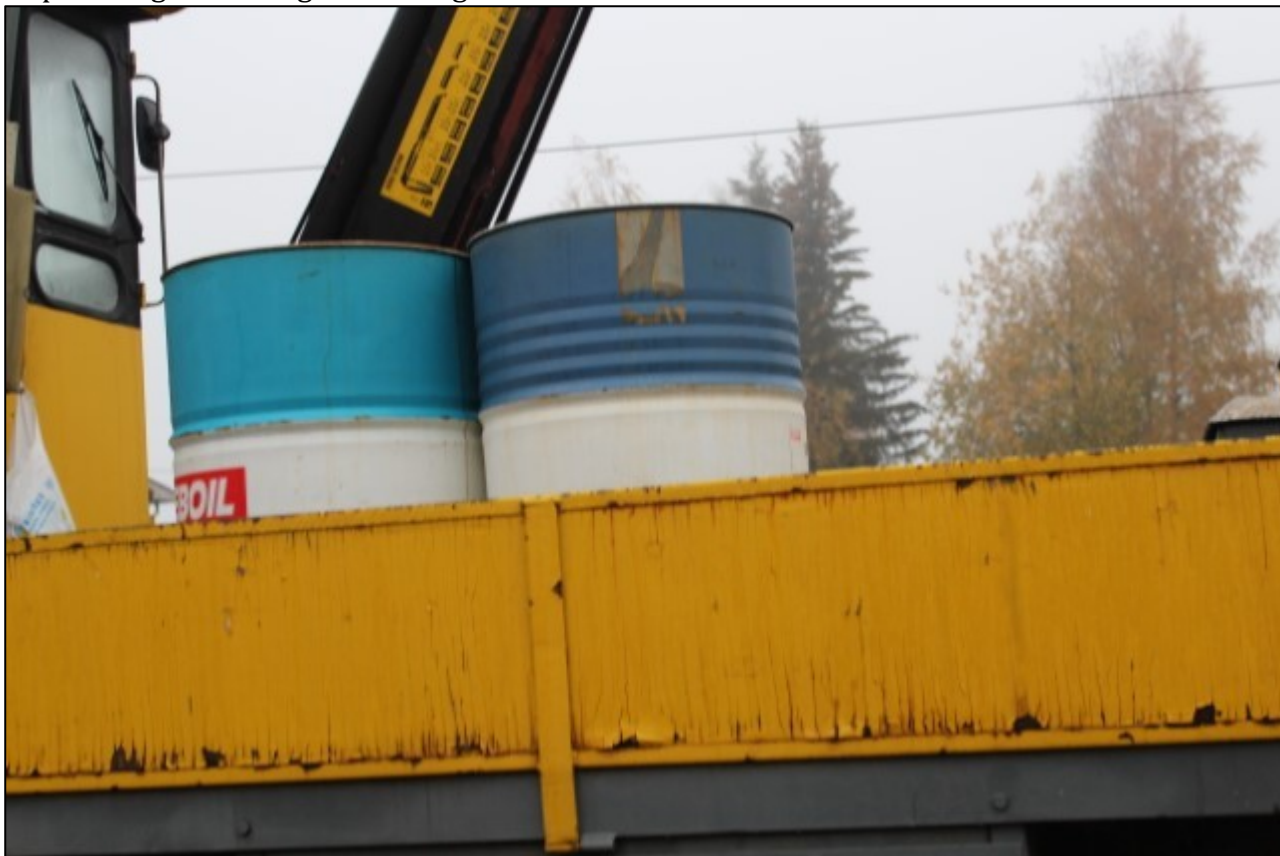
Som en följd av olyckan läckte en liten mängd kylvätska ut på marken från bussen. Inga andra miljöskador uppstod. Under utredningen framkom det dock att det hade funnits två 200 liters bränsletunnor på arbetstågets flak, vilka inte hade spänts fast på något sätt. Tunnorna skadades inte i samband med kollisionen, men de innehöll dieselolja och saknade förpackningsmärkningar för farliga ämnen.

**Kuva 6.** Bränsletunnorna på arbetstågets flak. (Bild: OTKES)

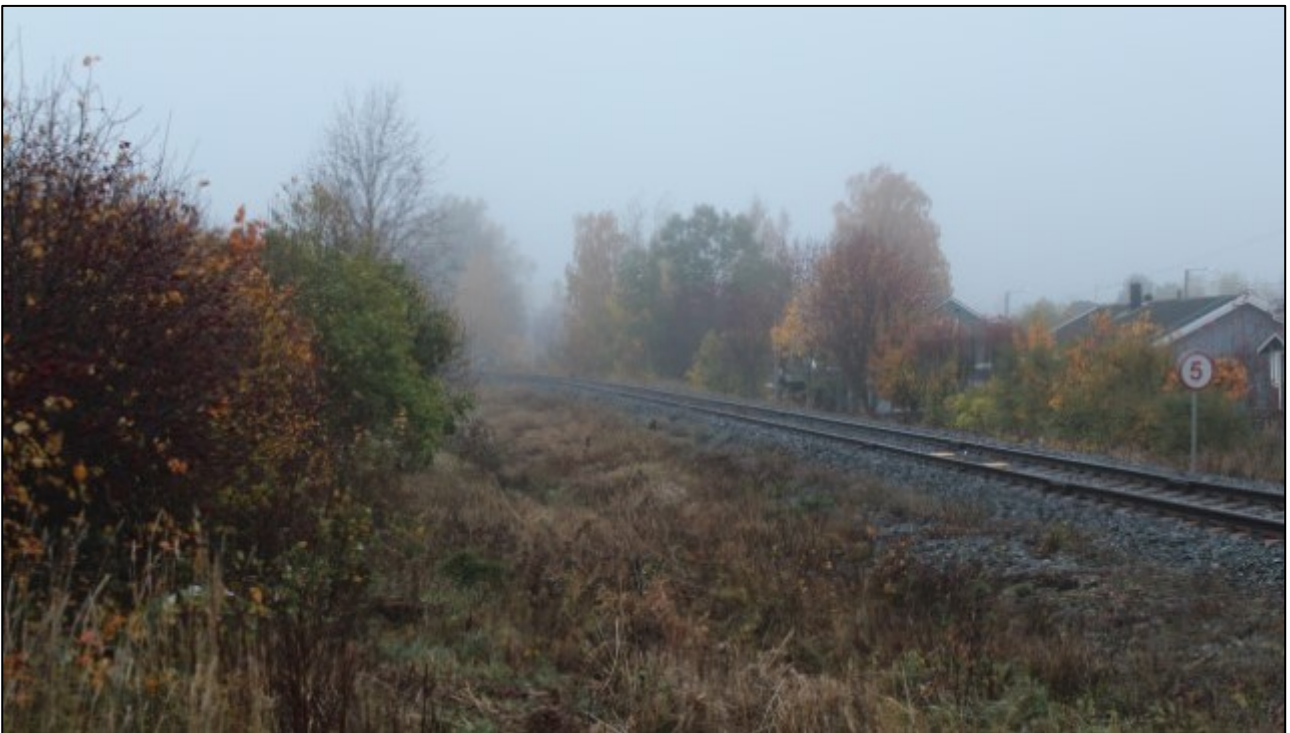
**Kuva 11.** Sikten 8 meter före rälsen från bussens ankomstriktning mot tågets ankomstriktning. (Bild: OTKES)

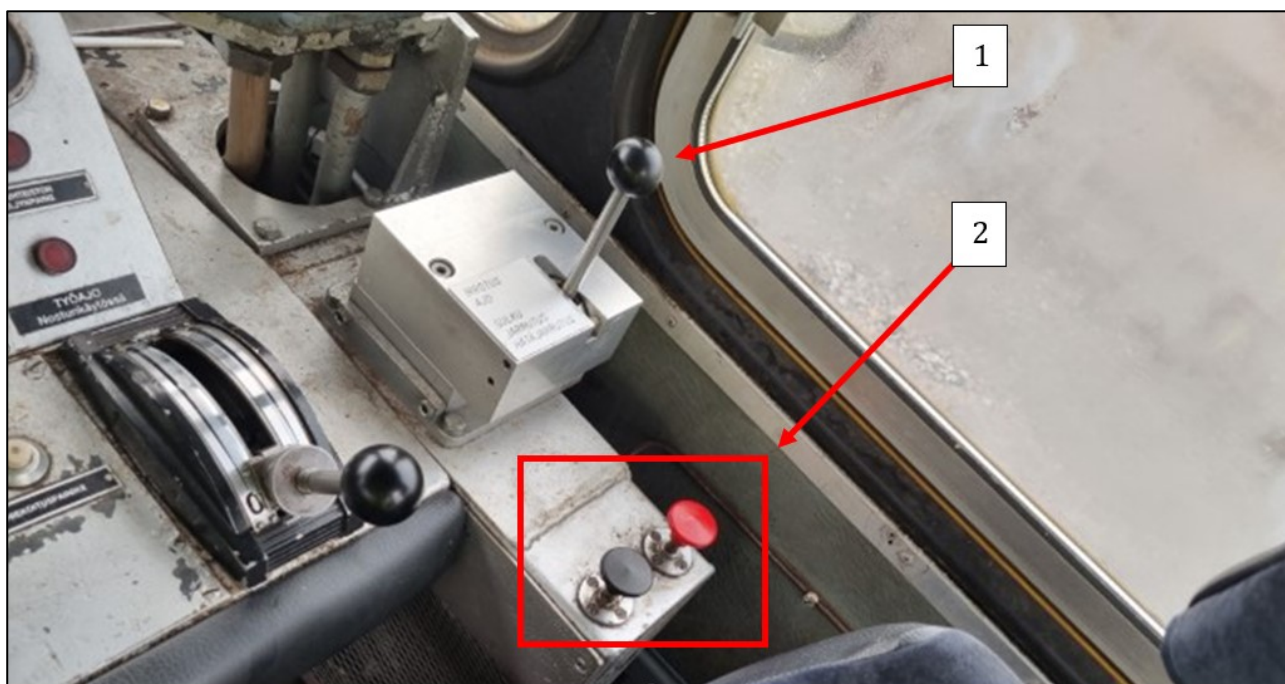
**Kuva 12.** Spaken till arbetstågets automatiska broms, nummer 1, och knapparna till visslan, nummer 2. (Bild: OTKES)

När tåget närmade sig olycksplankorsningen gjorde lokföraren i den hastigt uppkomna situationen ett val mellan att använda visslan och att bromsa. Vid arbetstågets båda styrplatser finns knapparna till visslan och spaken till den automatiska bromsen bredvid

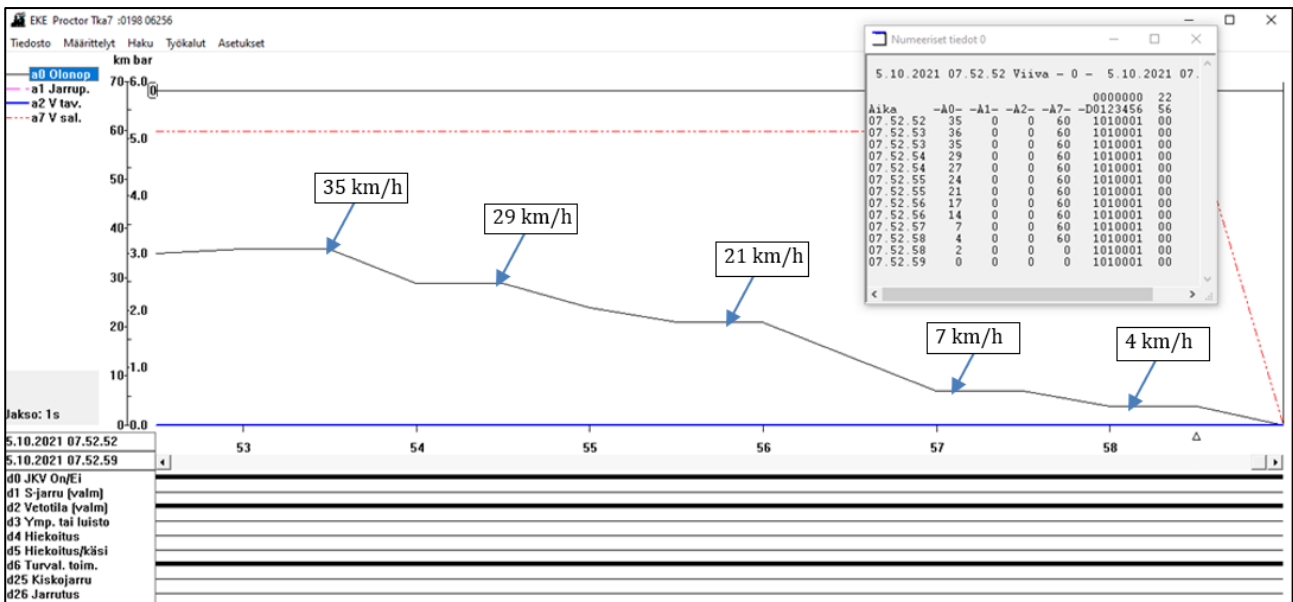
Kuva 14. Arbetstågets hastighetsuppgifter under de sista 6,5 sekunderna. (Bild: OTKES)

Enligt mätningar som gjordes vid platsundersökningen stannade arbetstågets framparti 25 meter från plankorsningens mittpunkt. Under förutsättningen att färdskrivaren var påslagen ända till rörelsens slut, var hastigheten vid kollisionstidpunkten klockan 7.52.53 35 km/h.
