Matkustajalentokoneen moottorihäiriö lentoonlähdössä Helsinki-Vantaan lentoasemalla 25.11.2021

L2021-04

Onnettomuustutkintakeskus päätti turvallisuustutkintalain (525/2011) 2 §:n nojalla tutkia 25.11.2021 Helsinki-Vantaalla matkustajalentokoneelle lentoonlähdössä tapahtuneen moottorihäiriön.

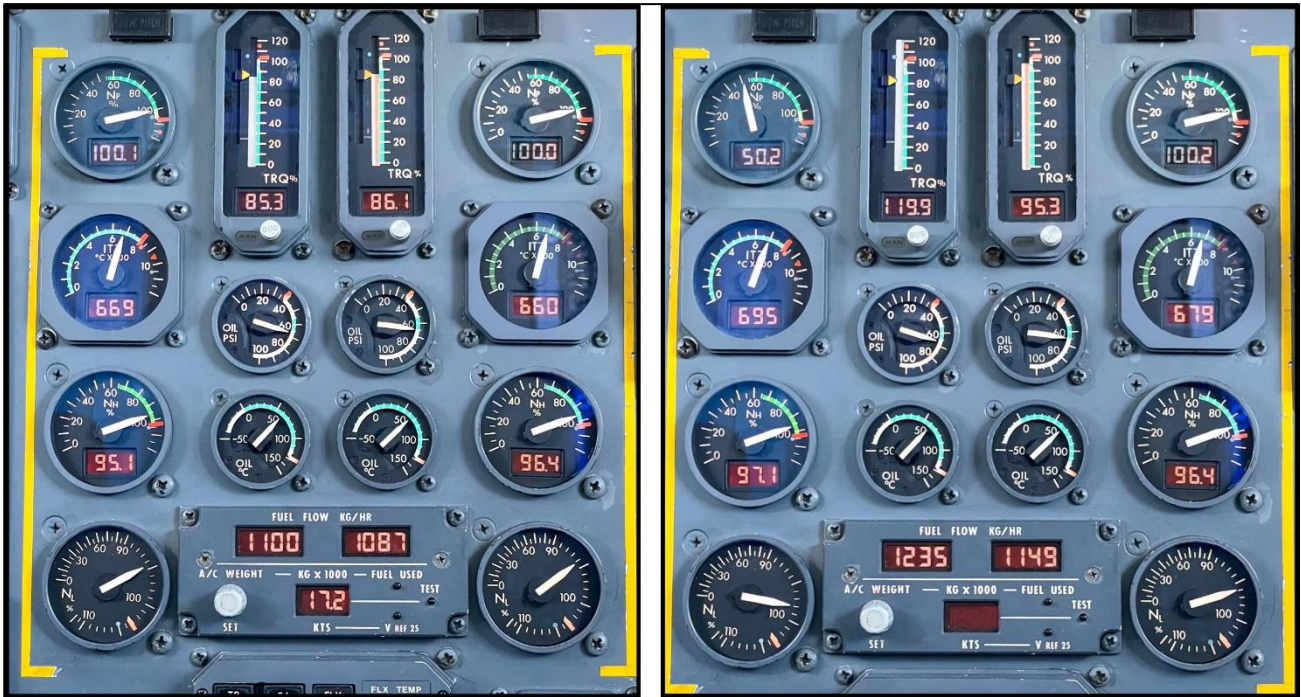
Kuva 3. Vasemmanpuoleisessa kuvassa tilanne normaalissa lentoonlähdössä. Oikeanpuoleisessa kuvassa vasemman moottorin potkuri lepuuttunut, moottori edelleen käynnissä. (Kuvat: Gabriel Leigh / Fliht radar24, merkinnät OTKES).

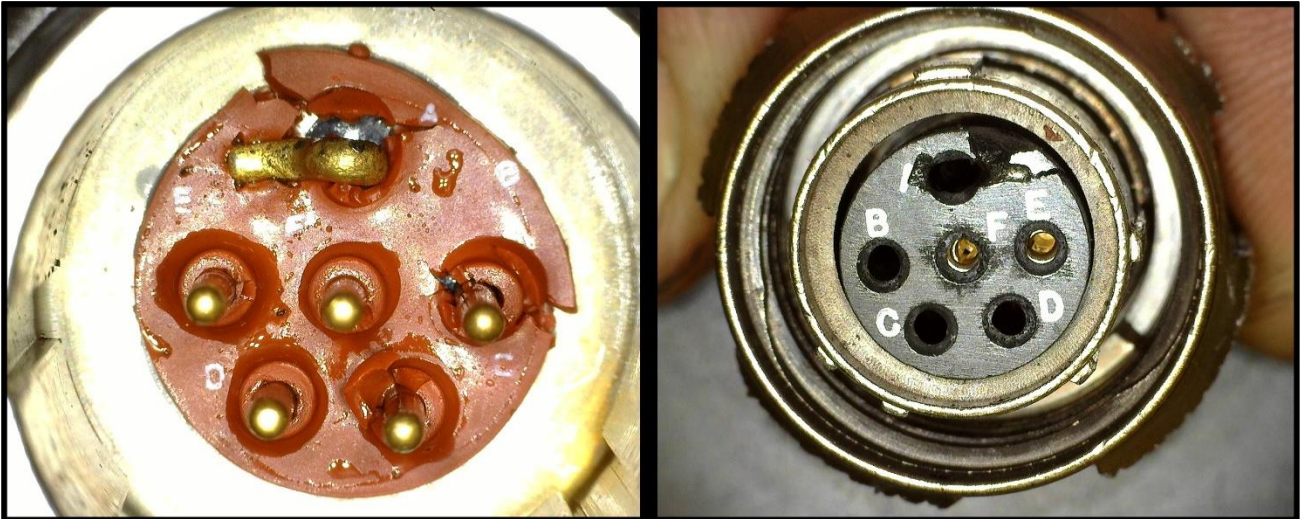
Moottorin visuaalisessa tarkastuksessa ei havaittu vikoja. AFU oli ulkoisesti ehjä, ja sen liittimet oli kiinnitetty ja suojattu kutistesukalla. Vääntösensorin liitin oli ulkoisesti ehjä ja suojattu kutistesukalla. Liittimien irrotuksen yhteydessä havaittiin, että vääntösensorin kierrettävä liitin oli huomattavan kireällä. Normaalisti kyseisen malliset liittimet ovat käsin avattavissa. Kyseinen liitin avautui vasta työkaluja käyttämällä. Liittimen irrotuksen jälkeen havaittiin vääntösensorin puolella vääntynyt pinni ja johtosarjan puolella liittimen eristeen olevan vaurioitunut.

Kuva 4. Vääntösensoren liittimet, joissa näkyvät vääntynyt pinni ja rikkoutunut liitin. Johtosarjan liittimestä on poistettu osia ennen kuvaamista. (Kuva: OTKES)

Vääntösensori ja sen liitin ovat vaurioituneet asennuksen yhteydessä. Liittimen pinni on ollut virheasennossa liitintä asennettaessa, mikä on johtanut pinnin vääntymiseen liittimen sisällä. Pinnin mahdollinen virheasento voidaan havaita liittimen silmämääräisellä tarkastuksella ennen asennusta. Lentokoneen ohjekirjallisuus määrää kiinnittämään erityistä huomiota liittimien kuntoon ennen asennusta. Myös moottorivalmistaja on antanut tarkentavia ohjeita moottorin liittimien asennukseen. Asennuksen aikana tapahtuvaa vääntymistä ei näe liittimen ulkopuolelta, mutta liittimen kiinni kääntämiseen tarvittava voima on todennäköisesti ollut normaalia suurempi. Liittimen kireys liitintä irrottaessa viittaa siihen, että liitin oli asennettu normaalia suuremmalla voimalla. Liittimen päälle asennettu kutistesukka vähentää liittimeen kohdistuvaa tärinää ja ehkäisee epäpuhtauksien pääsemistä liittimen sisälle. Kutistesukka on osaltaan pitänyt liitintä paikallaan, jolloin vika ei ole ilmennyt heti virheellisen asennuksen jälkeen.

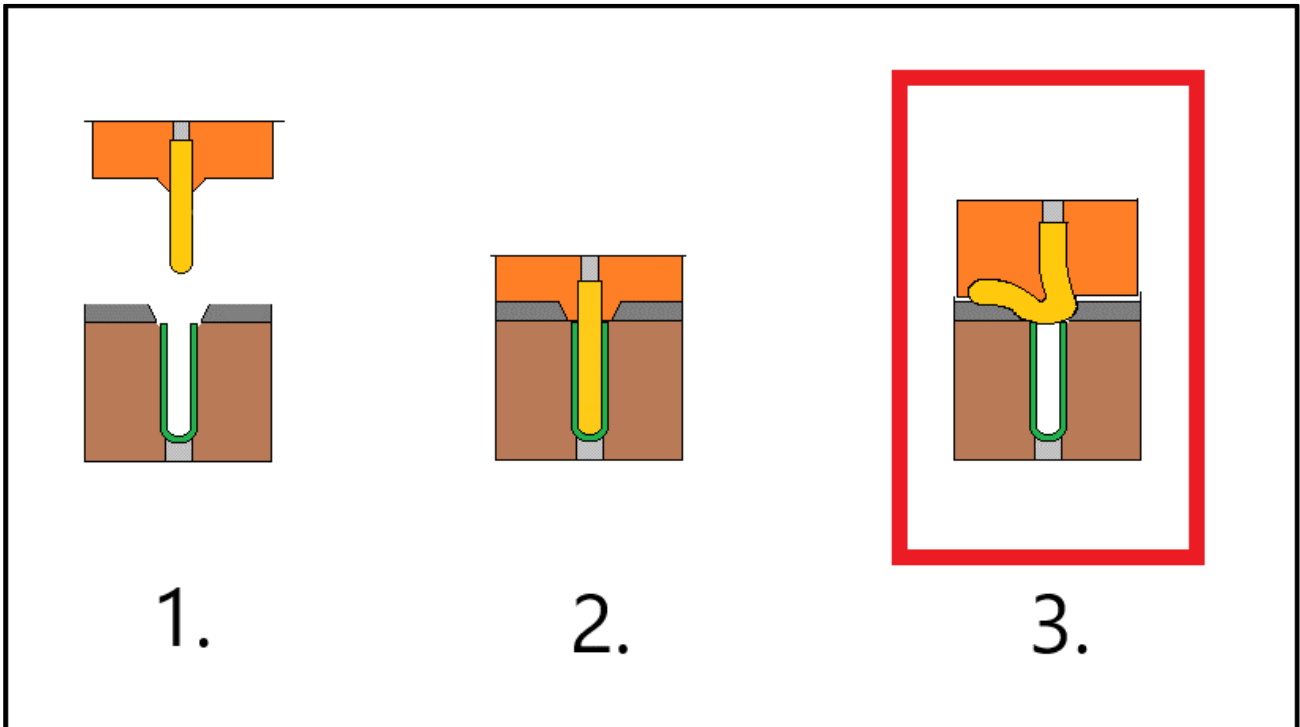
Vääntösensoreilta siirtyy tietoa AFU:lle kahta kanavaa pitkin. Vääntömomentin (TQ) tieto kulkee pinnien A ja B kautta ja vääntösensoren lämpötilatieto pinnien C ja D kautta. Pinnit E ja F eivät ole käytössä, eikä lämpötilatietoa käytetä järjestelmässä. Sensorin vääntynyt pinni oli pinni A, jonka kautta AFU saa TQ HI-tiedon. Vääntynyt pinni oli aiheuttanut johtosarjan puoleisen liittimen eristeeseen painauman, joka ulottui pinnan vastakappaleeseen asti. Vääntyneen pinnan korkeus ja vastapuolen vaurioituneen eristeen syvyys mitattiin. Mittaustuloksista havaittiin, että pinnan kosketus vastakappaleeseen oli mahdollinen.

Kuva 5. Piirros AFU:n liittimestä. 1. Ehjä liitin irrallaan. 2. Ehjä liitin kytkettynä. 3. Vääntynyt pinni liittimen sisällä. (Kuva: OTKES)

Fyysisten vaurioiden mittaamisen jälkeen liitin kierrettiin sensoriin kiinni, ja yhteyden muodostuminen mitattiin yleisvirtamittarilla. Kun liitin kierrettiin käsivoimin hieman normaalia kireämmälle, saatiin aikaan yhteys vääntyneen pinnin ja vastapuolen välille. Yhteys liittimessä oli kuitenkin todella herkkä: vähäinenkin värinä tai liittimen asennonmuutos aiheutti yhteyden katkeamisen hetkellisesti tai pysyvästi.
