Liikelentokoneen törmäys asematason valopylvääseen lämmityskäytön aikana Kemi-Tornion lentoasemalla 5.12.2021

L2021-05

Tutkinnan tunnus: L2021-05
Tutkintaselostus 9/2022
ISBN: 978-951-836-639-6 (PDF)

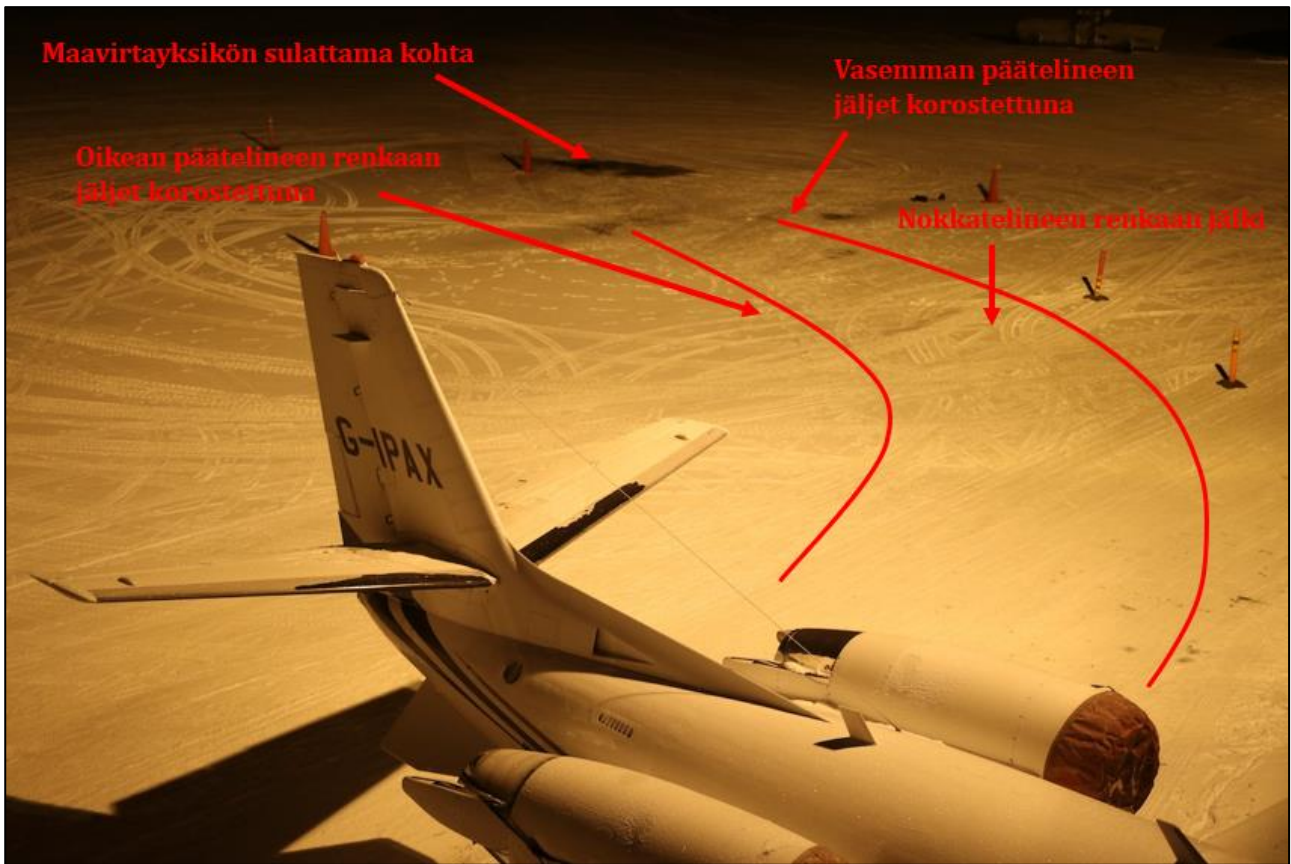
Kuva 2 Lentokoneen rullausreitti on korostettu kuvassa punaisilla viivoilla ja se perustuu lumeen painautuneisiin pyörrien jälkiin. Kuva on otettu tapahtumapäivän 5.12.2021 iltana ennen kuin lentokonetta on siirretty. Kuvan yläosassa erottuvat pyöräpukit on siirretty paikaltaan ja maavirtayksikkö on viety pois. (Kuva: OTKES)

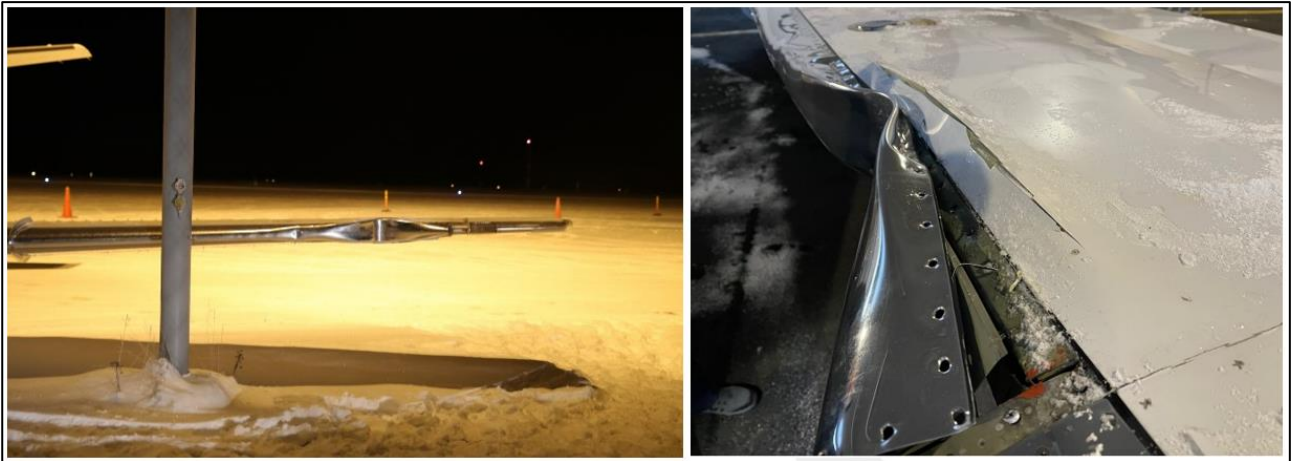
Lentokoneen vasemman siiven johtoreunaan aiheutui törmäyksestä siipisalkoon asti ulottuva lommo (**Kuva 4**). Lentokoneeseen kytkettynä olleen maavirtalaitteen kaapeliliitin oli väännöstä johtuen aiheuttanut painauman lentokoneen vastaliittimeen. Onnettomuudesta ei aiheutunut henkilövahinkoja.

Onnettomuustutkintakeskuksen tekninen tutkinta suoritettiin asematasolla tapahtumapäivän 5.12.2021 iltana ennen lentokoneen siirtämistä. Tutkinnassa todettiin, että lentokoneen vasemman siiven johtoreuna ja siiven kantavana rakenteena toimiva siipisalko olivat merkittävästi vahingoittuneet törmäyksestä (**Kuva 4**). Lisäksi lentokoneen takarungossa sijaitseva maavirtaliitin ja sitä ympäröivä lentokoneen runkorakenne oli vaurioitunut liittimeen kytkettynä olleen maavirtajohdon kiristyessä ja vääntäessä liitintä lentokoneen lähdettyä liikkeelle. Liittimen runkoliitos sijaitsee paineseinän takapuolella eikä vauriokohta ole siten osa lentokoneen painerunkoa.

Kuva 4 Lommo lentokoneen vasemman siiven johtoreunan alueella ulottuu siipisalkoon saakka. (Kuvat: OTKES)

Lentoyhtiön huolto-organisaatio on suorittanut myöhemmin vauriokartoituksen ja korjaustoimenpiteet lentokentällä sijaitsevassa lentokonehallissa.

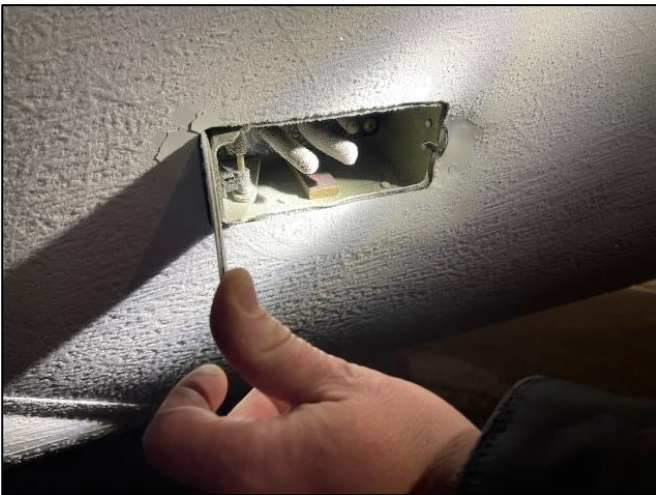
Lentokoneen takarungossa olevassa maavirtaliittimessä oli tapahtumahetkellä kytkettynä siirrettävän maavirtalaitteen parikaapeli. Liikkeelle lähteminen kiristi johdon ja aiheutti vääntöä kaapelin liittimeen ja painauman lentokoneen runkoon ennen kaapelin irtoamista. Maavirtalaitteen ei raportoitu vahingoittuneen tapahtumassa.

Kuva 5 Lentokoneen maavirtaliittimen pinnit ovat vääntyneet ja ympäröivän rungon peltiin on aiheutunut painauma kytkettynä olleen maavirtakaapelin kiristyessä ennen irtoamista. (Kuva: OTKES)

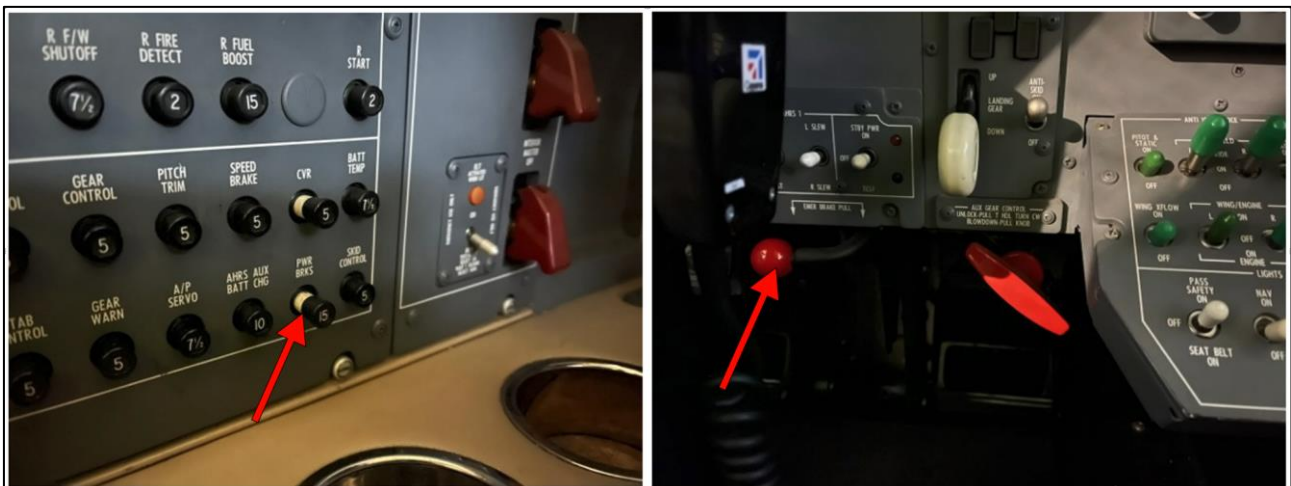
Paikkatutkinnassa 5.12.2021 havaittiin, että jarrujärjestelmän lämpövaroke (PWR BRKS CB) oli kytkeytyneenä irti yläasennossa. Kyseessä on 15 ampeerin lämpövaroke, joka sijaitsee ohjaamon lämpövaroketaulussa vasemmanpuoleisen istuimen vasemmalla puolella (**Kuva 6**).

Kuva 6 Lämpövarokepaneeli sijaitsee ohjaamossa vasemman istuimen vasemmalla puolella. Vasemmassa kuvassa nuolella osoitettu jarrujärjestelmän lämpövaroke (PWR BRKS CB) oli yläasennossa eikä jäänyt ala-asentoon mekaanikon suorittamassa toimintakokeessa kolme vuorokautta tapahtuman jälkeen, 8.12.2021. Oikeanpuoleisessa kuvassa on nuolella osoitettu pneumaattisen varajärjestelmän hätäjarrukahva (Emergency Brake), joka sijaitsee ohjaamossa vasemmanpuoleisen istuimen edessä. Hätäjarrukahva sijoittuu kuvassa osittain näkyvän ohjaussauvan taakse, mikä vaikuttaa mahdollisuuteen tarttua kahvaan. (Kuva: OTKES)

Vaurioitunut lentokone korjattiin Kemi-Tornion lentokentällä kesän 2022 aikana. Mekaanikot vaihtoivat lämpövarokkeen uuteen, mutta hydraulipumppu ei silti käynnistynyt. Tästä syystä hydraulipumppu vaihdettiin myöhemmin uuteen laitteeseen. Lentoyhtiö lähetti vikaantuneen hydraulipumpun tarkistukseen, mutta vikaraporttia ole toistaiseksi saatu tutkinnan käyttöön.

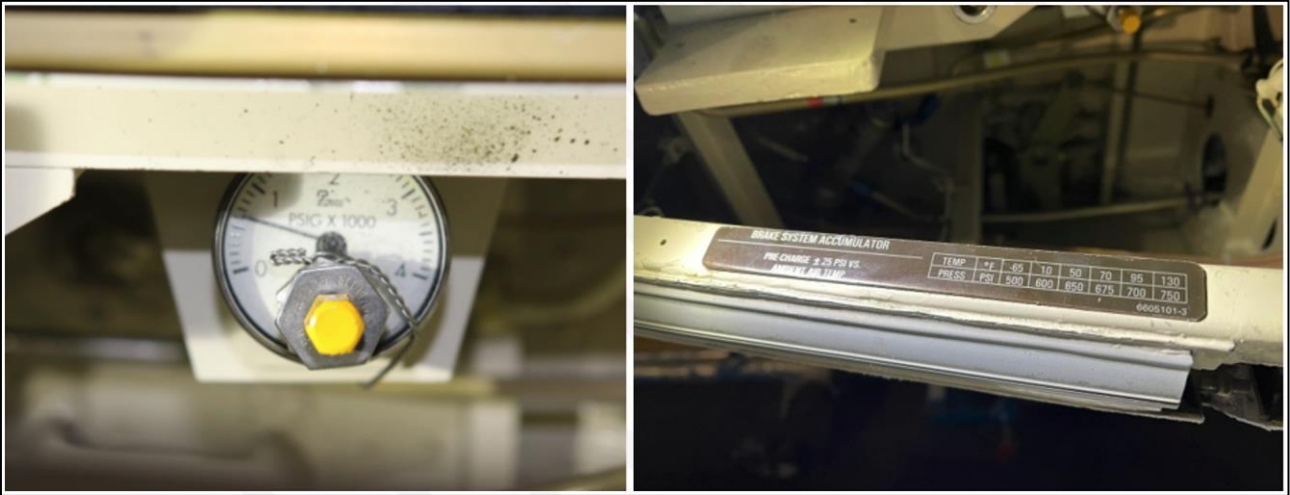
Lentokone siirrettiin 8.12.2021 lentokonehalliin huolto-organisaation vauriokartoitusta ja korjaustoimenpiteitä varten. Ennen toimenpiteiden aloittamista OTKES:in tutkija oli paikalla tarkistamassa havaintoja jarrujärjestelmästä. Tuolloin todettiin, että paineakun painemittari osoitti lukemaa 650 PSI (**Kuva 7**). Mittarin viereen asennetun ohjetaulukon mukaan vallitsevasta lämpötilasta riippuvan paineen tuli olla hallissa vallinneessa lämpötilassa -10 celsiusastetta (14 fahrenheitastetta) noin 600 PSI \pm 25 PSI. Paineetta on tapahtumahetkellä ollut järjestelmässä siten vähintään edellytetty määrä.

Kuva 7 Jarrujärjestelmän paineakun (Brake System Accumulator) painemittari näytti 8.12.2021, kolme vuorokautta tapahtuman jälkeen, suoritetussa tarkistuksessa noin 650 PSI, joka on ohjetaulukon mukaan riittävä määrä vallinneessa lämpötilassa. Lämpötila -10 celsiusastetta vastaa 14 fahrenheitastetta. (Kuva: OTKES)

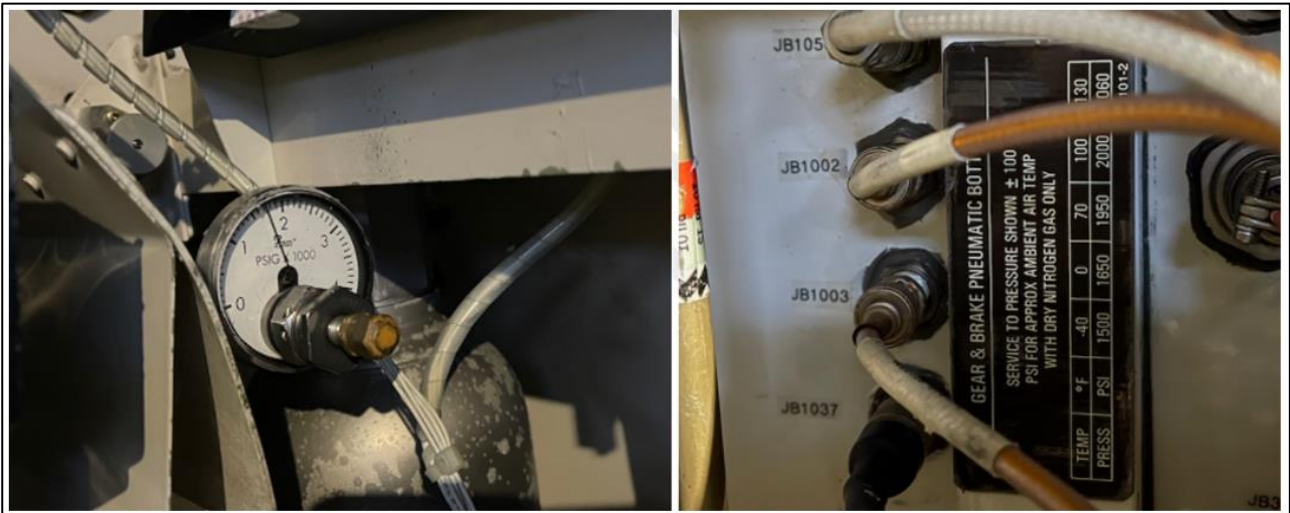
Kuva 8 Häätäjarrujärjestelmän (Emergency Brake) painemittari näytti lentokonehallissa 8.12.2021 tehdyssä tarkistuksessa lukemaa noin 1720 PSI, joka on tarkastustaulukon mukaan riittävä määrä vallinneessa lämpötilassa. (Kuva: OTKES)

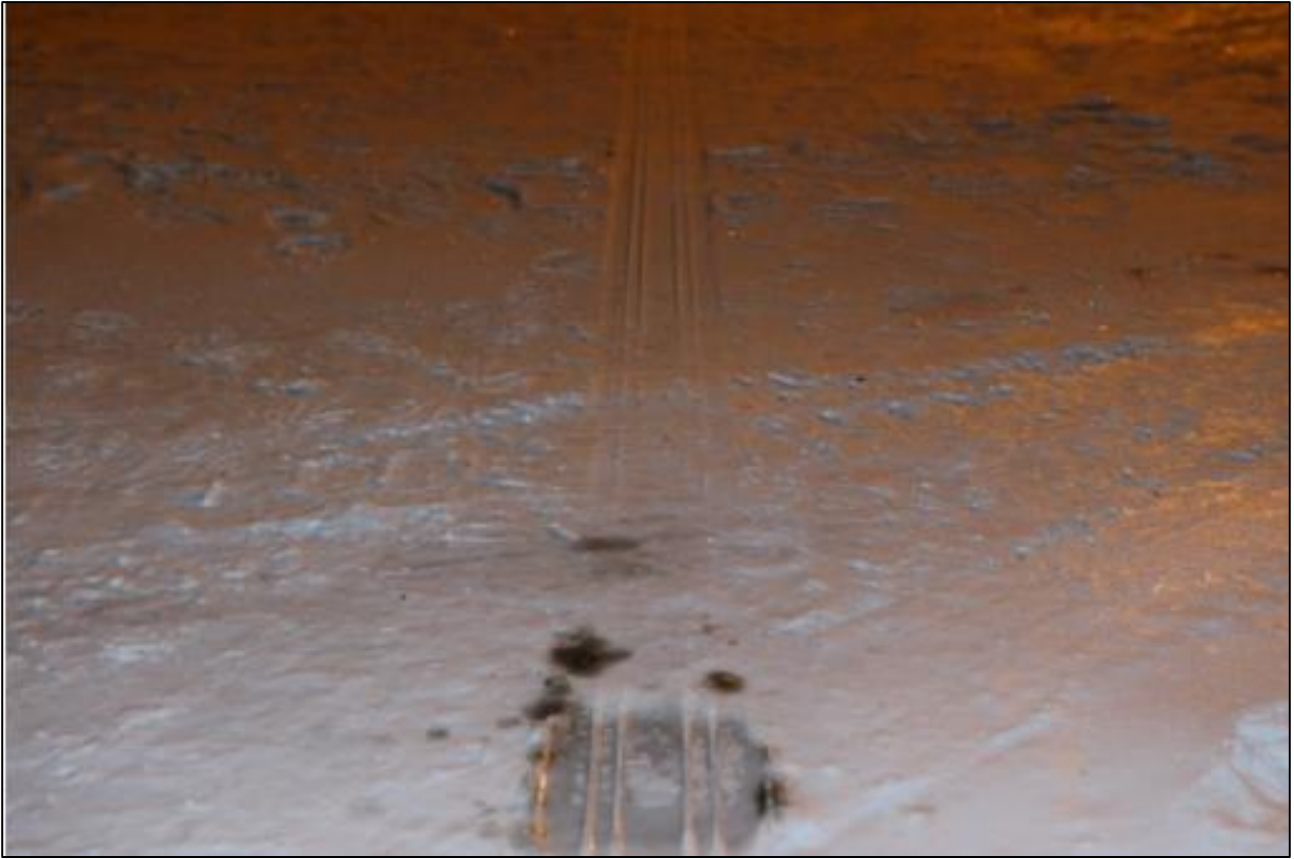
Paikkatutkinnan ja säätietojen perusteella asematason asfaltin päällä oli tapahtumahetkellä ohut kerros kuivaa, pakkautunutta lunta, jonka päällä oli hieman irtolunta (**Kuva 10**). Lentokentän kunnossapito oli ilmoittanut kitkatason olevan keskinkertainen asematasolla. Jarrutustehoa seurataan ja mitataan auton perässä vedettävällä kitkanmittauslaitteella (Skiddometer). Asematasolla vallitsi tapahtumahetkellä varsin kylmä, mutta muuten tavanomainen talvinen sää.

Lähes kolmen vuorokauden paikallaan pysäköinnin aikana lentokoneen pyörät olivat jälkien perusteella painautuneet lumeen, mikä on lisännyt seisontakitkaa. Lentokoneen pyörien lumeen jättämien jälkien perusteella on todettu, että päälaskutelineiden pyörät ovat pääasiassa pyörineet liikkumisen aikana eikä lukossa liukumista näyttänyt tapahtuneen tai on ollut vähäistä.

Kuva 10 Onnettomuuspäivän iltana paikkatutkinnassa otettu valokuva toisen päälaskutelineen pyörän rullausjäljestä. Pyörä on ollut pysäköinnin aikana sulaneen laikun kohdalla. Pyörän lumeen jättämien jälkien perusteella pyörät ovat pääasiassa pyörineet. Asematasolla on ollut ohut kerros kuivaa, pakkautunutta lunta, jonka päällä on ollut hieman irtolunta. (Kuva: OTKES)
