# Harrasterakenteisen lentokoneen onnettomuus Tikkakoskella 17.4.2022

L2022-02

Onnettomuustutkintakeskus päätti turvallisuustutkintalain (525/2011) 2 §:n toisen momentin nojalla tutkia 17.4.2022 Tikkakoskella tapahtuneen onnettomuuden, jossa harrasterakenteinen Monnett Sonerai I -tyyppinen lentokone törmäsi metsään ja lentokoneen ohjaaja menehtyi.

Tutkinnan tunnus: L2022-02  
Tutkintaselostus 5/2023  
ISBN: 978-951-836-648-8 (PDF)

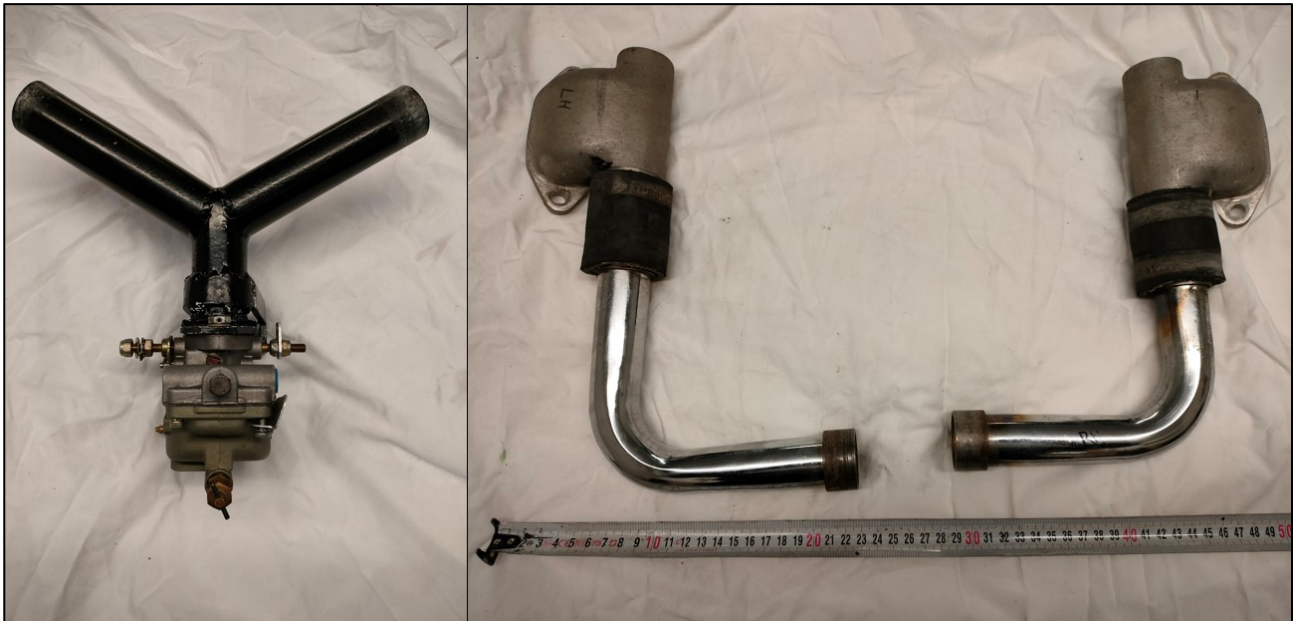
**Kuva 3.** Vasemmanpuoleisessa kuvassa kaasutin ja imuputkiston y-haara. Oikeanpuoleisessa kuvassa sylinterinkansille menevät imuputket. (Kuva: OTKES)

Kaasuttimen ilmanotto oli varustettu imuilman esilämmityksellä. Esilämmitys toimi käyttämällä vaijerin välityksellä läppää, jolla tarvittaessa suljettiin kylmän ilman tulo ilmansuodattimelta ja avattiin tulo yhden sylinterin pakoputken ympärillä olevalta lämmönkeruupaipalta. Mittaritaulussa oli lämpömittari, "carb heat", jonka anturi oli asennettu kaasuttimen yläpuolelle, imuputkien y-haaraan noin 10 cm etäisyydelle kaasuttimen kurkusta.

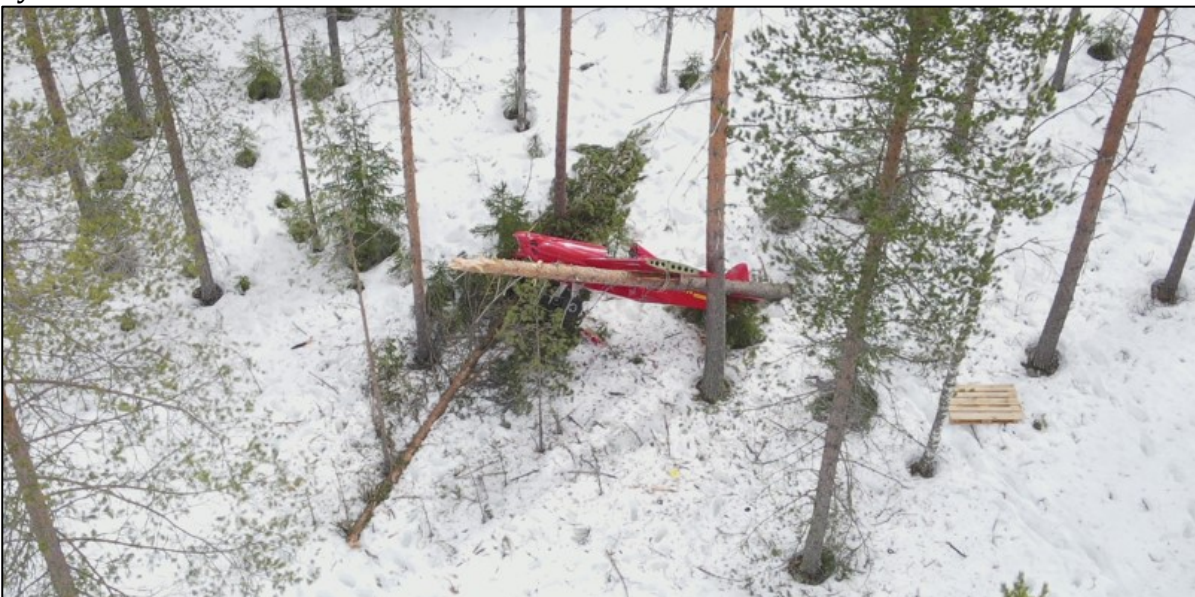
**Kuva 6.** Törmäyksen voima katkaisi männyn, jonka varaan OH-XMA jäi roikkumaan. Kuvassa näkyvä kuormalava on tuotu paikalle onnettomuuden jälkeen. (Kuva: Poliisi)

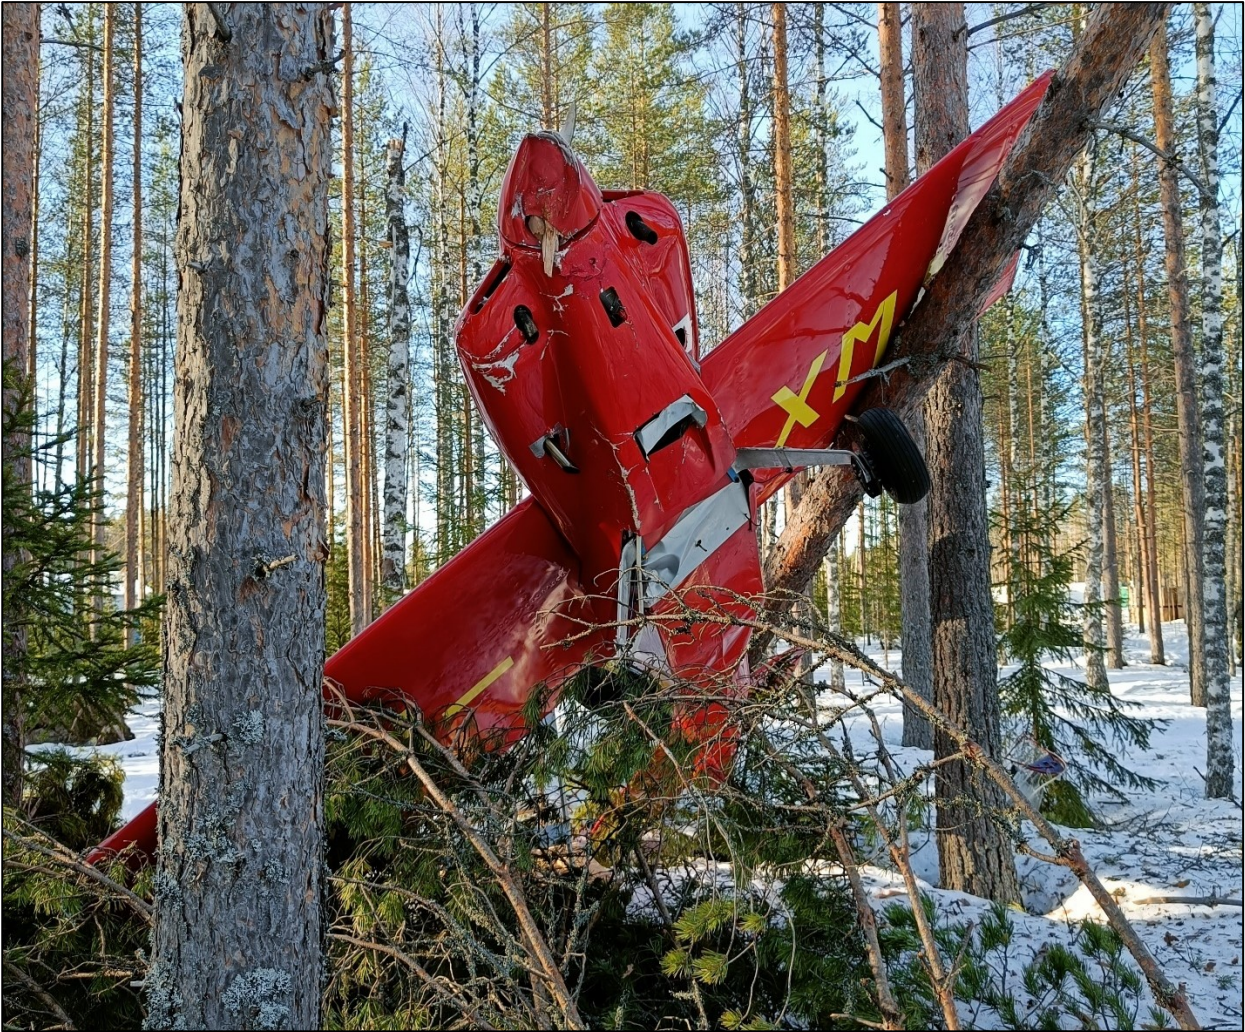
**Kuva 7.** OH-XMA roikkui onnettomuuden jälkeen kaatuneen männyn varassa. Potkurin lavat olivat katkenneet tyvestä ja potkurikupu oli lommolla. Moottoripellit olivat vaurioituneet törmäyksessä. Oikeanpuoleinen etummainen pakoputki oli vääntynyt. (Kuva: OTKES)

Potkuri oli rikkoutunut useaan osaan. Potkurinapa oli moottorissa kiinni ja lapojen murtuneet osat löytyivät onnettomuuspaikalta. Potkurin kärjissä tai johtoreunassa ei ollut puihin osumisesta merkkejä. Puinen potkuri oli murtunut juurestaan poikki puun syiden myötäisesti. Vaurioiden perusteella potkuri oli pysähtyneenä lentokoneen osuessa puihin.

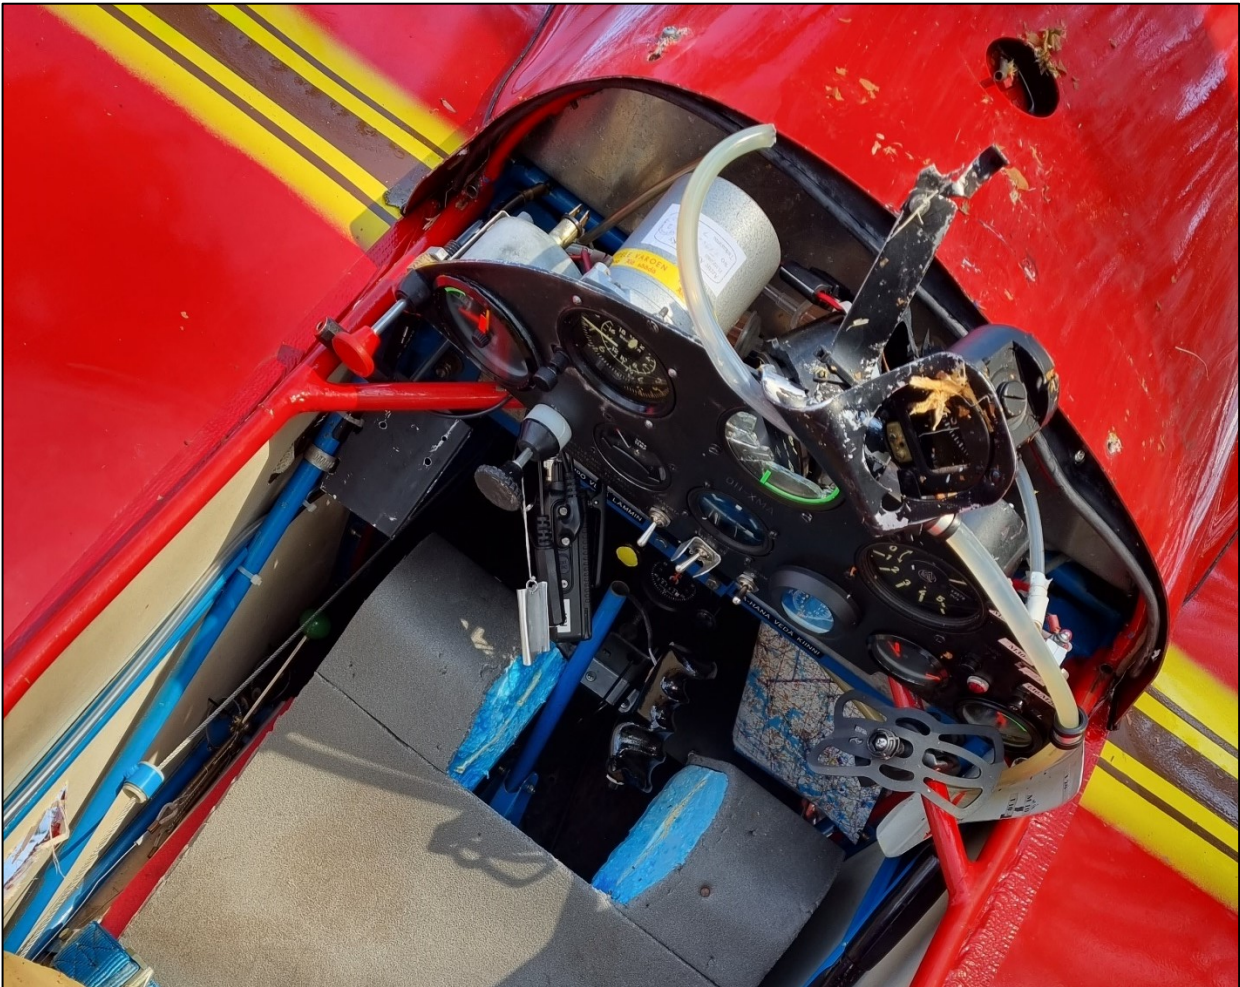
Lentokoneen kuomu oli rikki ja sen kappaleet olivat levinneet törmäyspaikan ympäristöön. Mittaritaulu oli siirtynyt taaksepäin ja polttoainesäiliö revennyt yläosastaan. Ohjaussauvan pää oli irronnut. Päävirtakytkin sekä sytytyskytkin olivat OFF-asennossa. Tehovipu oli noin matkalentotehoa vastaavassa asennossa, imuilman etulämmitys oli poissa päältä ja polttoainehana oli auki. Vaurioista johtuen käyttökytkinten ja -vipujen asennoista ennen törmäystä ei kuitenkaan voida olla varmoja.

**Kuva 8.** OH-XMA:n ohjaamo onnettomuuden jälkeen. Mittaritaulu on siirtynyt törmäyksessä taaksepäin. Ohjaussauvan pää ja nopeusmittari sekä kompassi olivat irronneet. (Kuva: OTKES)

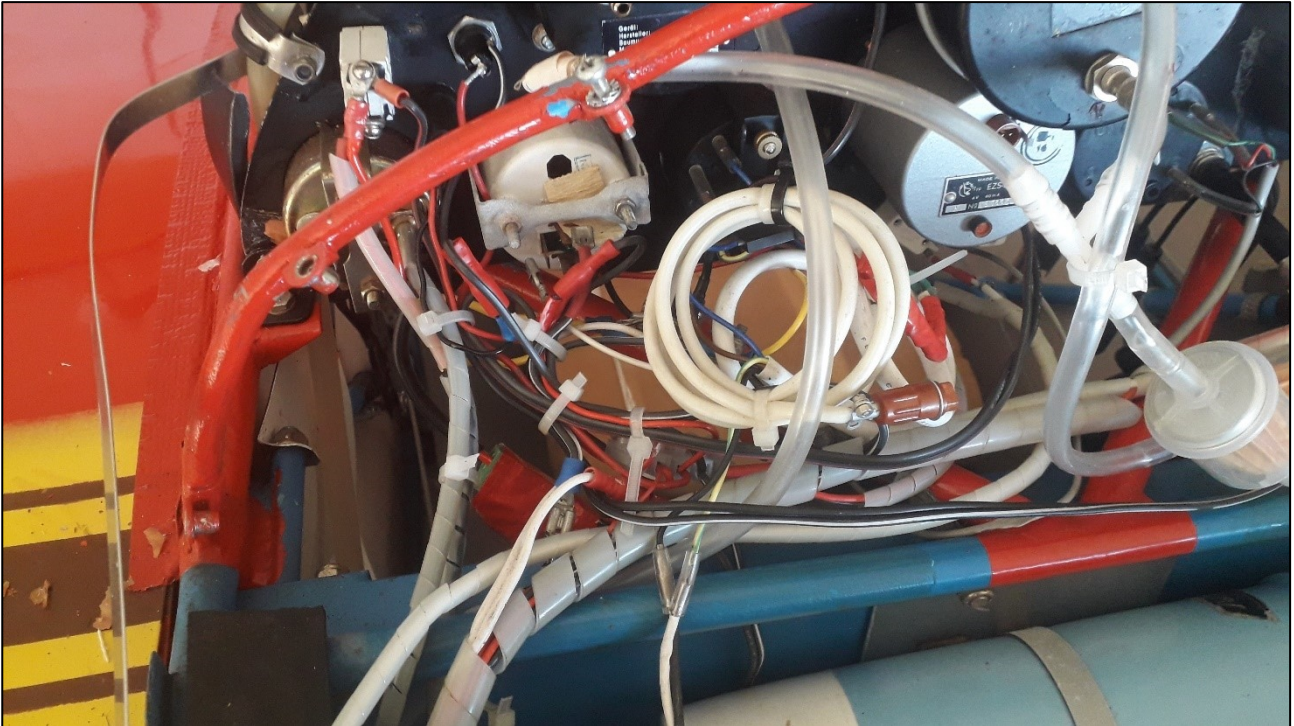
Sähkölaiteasennuksissa oli käytetty useita erityyppisiä ja -laatuisia sähköjohtimia. Johtoja oli jatkettu ja kytketty laitteisiin sekalaisilla liittimillä. Osa liittimistä oli suojaamattomia ja ilmailukäyttöön sopimattomia. Johtojen reititys ja sidonta mahdollisti johtojen puristumisen ja hankautumisen koneen rakenteita sekä toisiaan vasten.

**Kuva 9.** OH-XMA mittaritaulun kytkentöjä. (Kuva: OTKES)

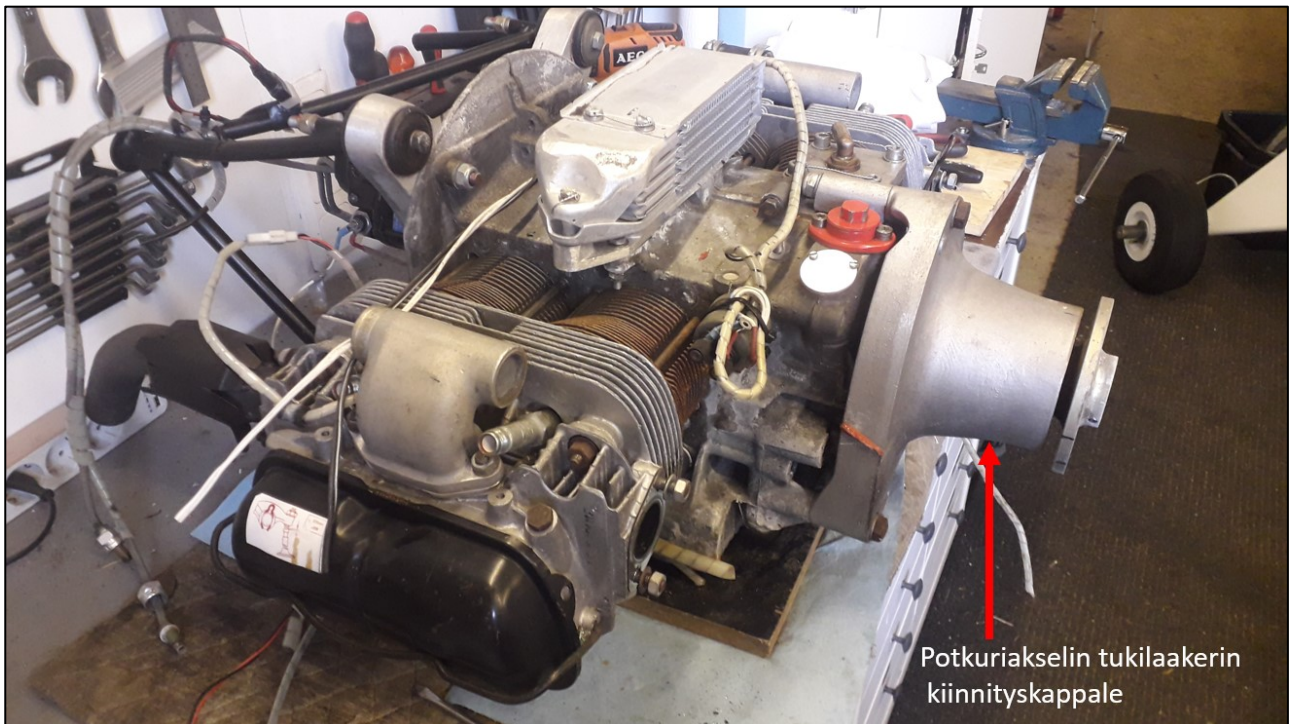
**Kuva 10.** OH-XMA:n moottori. Potkuriakselin tukilaakerin kiinnityskappale on kuvassa oikealla ja merkitty punaisella nuolella. (Kuva: OTKES)

Ennen moottorin purkamista sen havaittiin vastustavan pyörittämistä tuntuvasti. Vastus todettiin potkuriakselin ja sen laakerin tukikappaleen aiheuttamaksi. Kun tukikappale löysättiin moottorista, vastus poistui. Tukikappale oli todennäköisesti päässyt liikahtamaan törmäyksessä. Kampiakselissa tai potkuriakselissa ei havaittu muodonmuutoksia. Tukilaakerin ja potkuriakselin välisen liitospinnan ympäristössä oli ruosteista pölyä, sekä potkuriakselin laakeriin koskevassa pinnassa ylimääräisiä jälkiä. Tarkemmassa tutkimuksessa selvisi potkuriakselin liikkuneen tukilaakeriin nähden, minkä seurauksena sekä laakerin keskireiän että potkuriakselin pinnasta oli hioutunut materiaalia. Tukilaakeri todettiin muutoin ehjäksi. Potkuriakselin laakeriin koskevasta akselipinnasta materiaalia oli kulunut 0,13 mm. Tukilaakerin ja potkuriakselin keskinäisen liikkumisen todettiin johtuneen kampiakselin liiallisesta pitkittäisvälyksestä, sillä potkuriakseli liikkui kampiakselin mukana. Kuluessaan lisää potkuriakseli olisi voinut jäädä ilman tukea, jolloin potkurin pyörimisen aiheuttamat voimat olisivat saattaneet rikkoa potkuriakselin ja kampiakselin liitoksen.

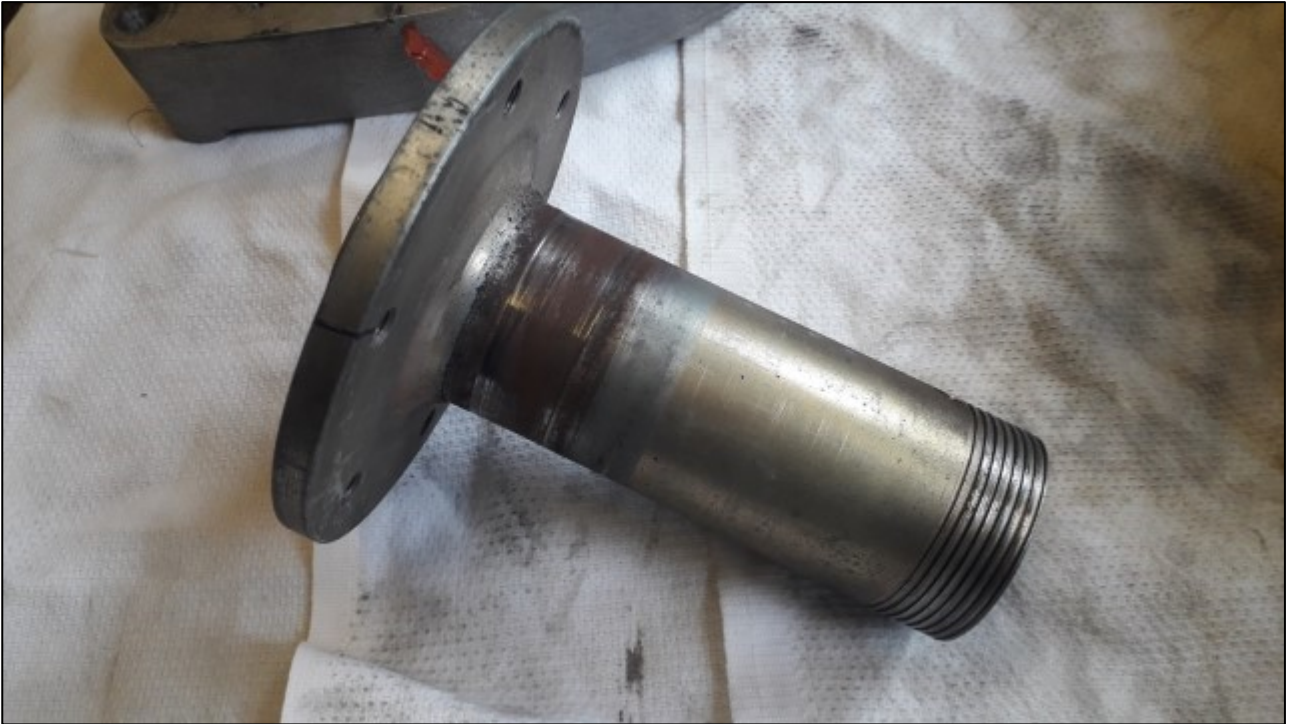
OH-XMA:n huoltokirjanpidossa ei otettu kantaa laakeriin tai sen huoltotarpeeseen. Kestovoideltua laakeria ei yleensä tarvitse huoltaa, mutta tässä tapauksessa esimerkiksi voitelurasva oli todennäköisesti noin 30 vuotta vanhaa. Huoltokirjanpitoon ei ollut kirjattu havaintoa laakerin ja potkuriakselin välyksestä.

**Kuva 11.** Potkuriakseli ja potkurin kiinnityslaippa. Akselin vasemmassa päässä on nähtävissä laakerin jättämät hiomajäljet ja ruostepölyä. (Kuva: OTKES)

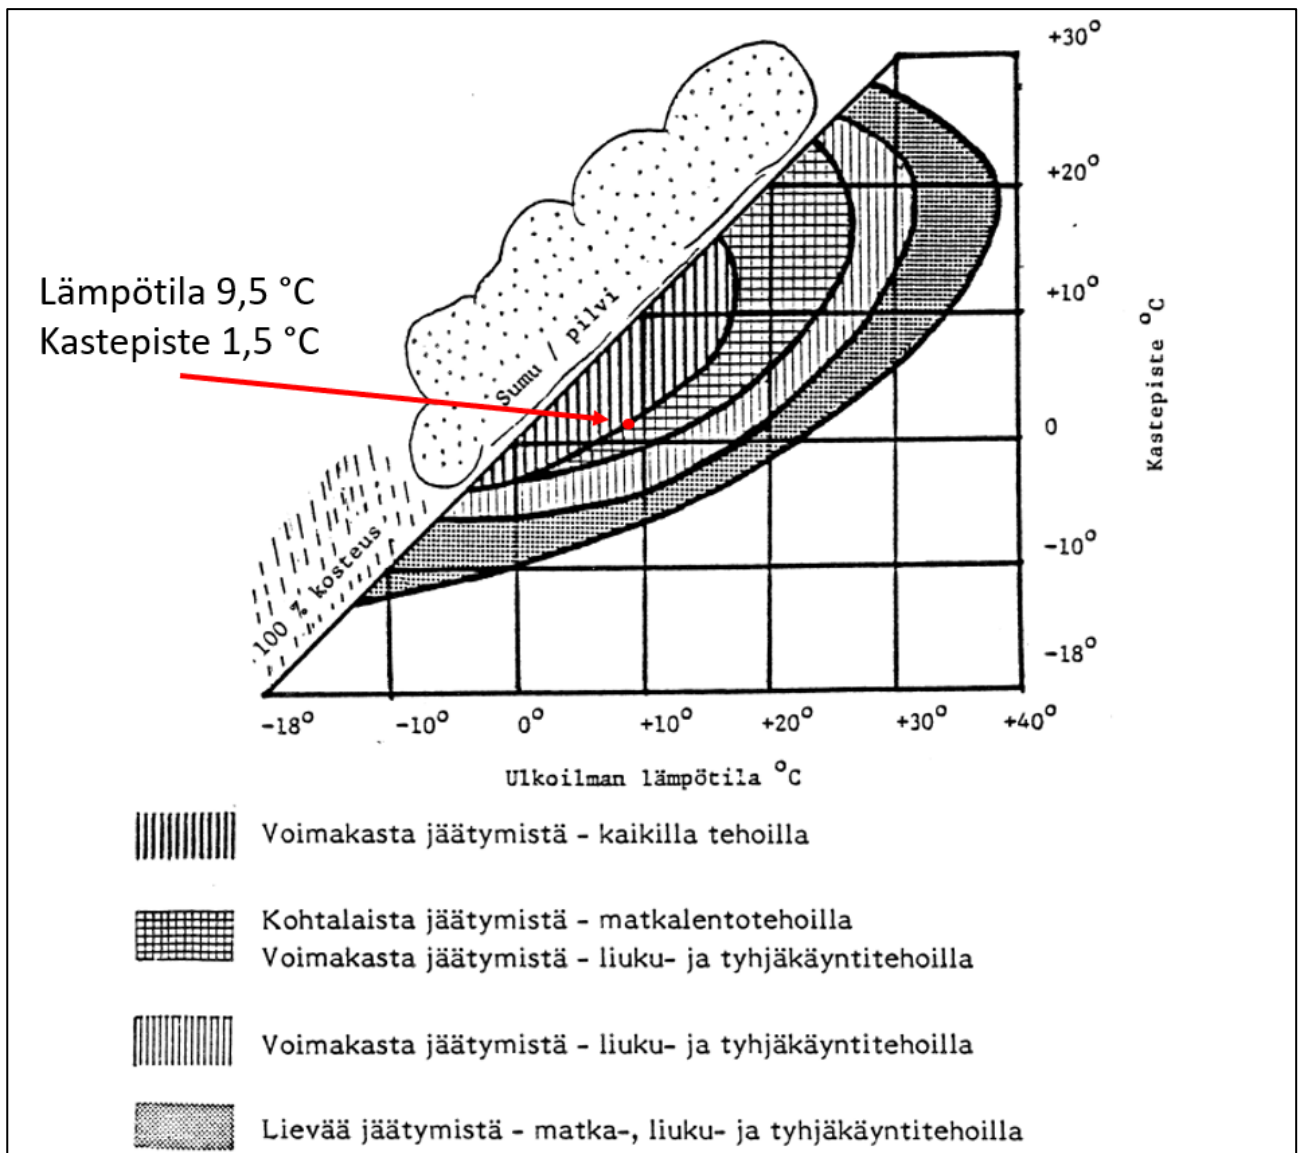
Kuvassa 14 on esitetty jäätymisalttius eri lämpötiloissa, kastepisteissä ja eri tehoasetuksilla. MEPS-mallinnuksen mukaan onnettomuushetkellä ilman lämpötila laskukierroskorkeudella oli 9,5 celsiusastetta ja kastepiste 1,5 celsiusastetta. Tämä piste on esitetty kuvassa 14. Jäätymisalttius oli joko kohtalaista matkalentotehoilla ja voimakasta liuku- ja tyhjäkäyntitehoilla tai voimakasta kaikilla tehoilla.

**Kuva 14.** Kaasuttimen jäätymisalttius eri lämpötiloissa ja kastepisteissä sekä eri tehoasetuksilla. Kuvaan on merkitty punaisella nuolella ja pisteellä tapahtumahetkellä laskukierroskorkeudella vallinneet olosuhteet. (Kuva: ILMAILUTIEDOTUS OPS T1-18, (22.10.1984, poistettu 2003), lisäys punaisella: OTKES)
