# Työkuolemat 2023

Y2023-S1

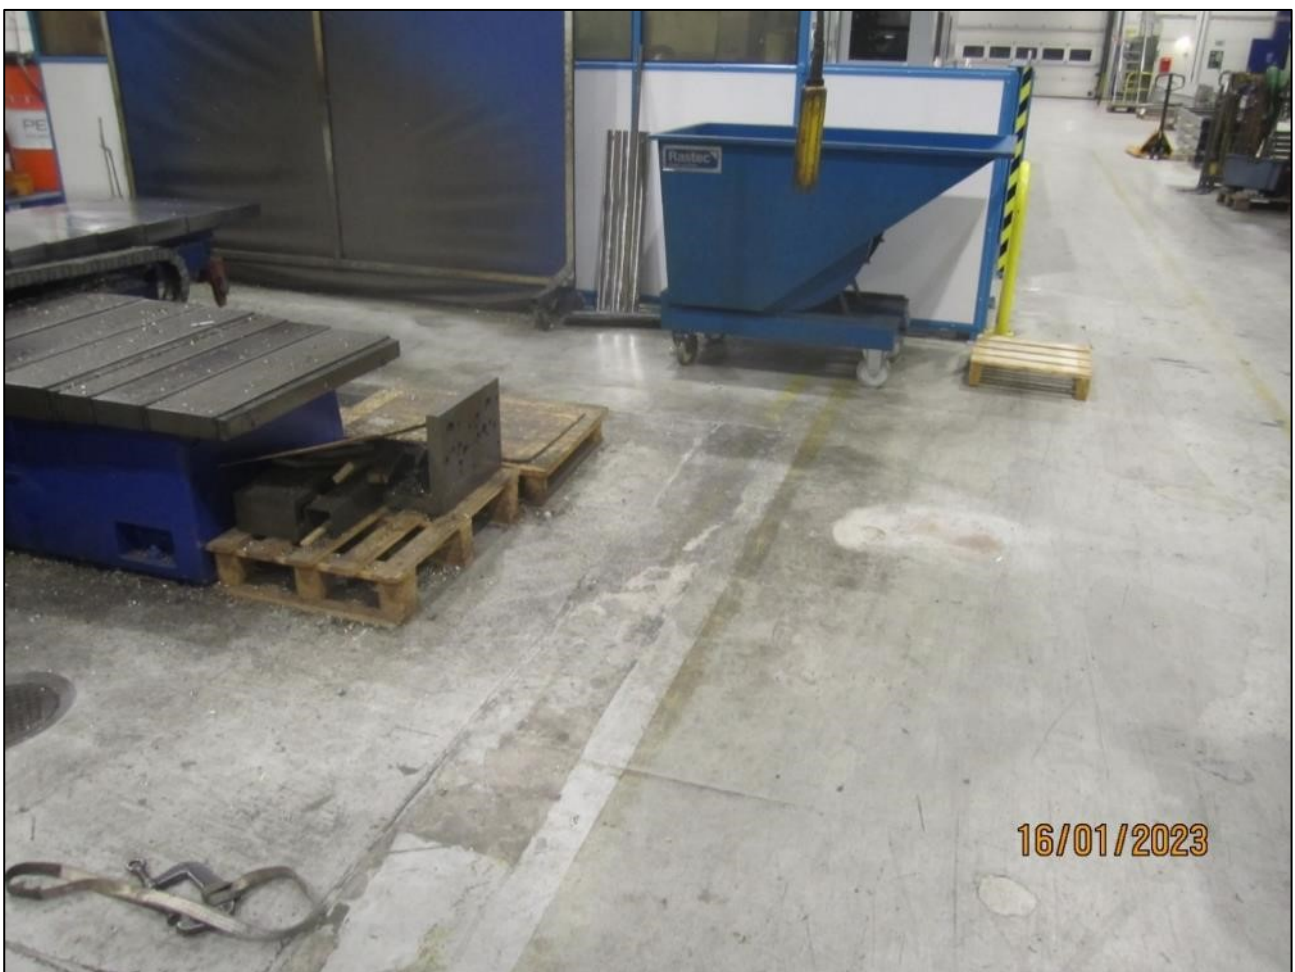
Tapauksesta ei ole johdettavissa yleisempiä johtopäätöksiä. Työympäristön, välineiden tai työkäytäntöjen yhteyttä onnettomuuteen ei ole osoitettavissa. Onnettomuus saattoi aiheutua sairauskohtauksesta. Mahdollisesta sairauskohtauksesta ei ole kuitenkaan varmuutta.

**Kuva 5.** Kaatuneen työntekijän löytöpaikka konepajalla. (Kuva: konepajayritys)

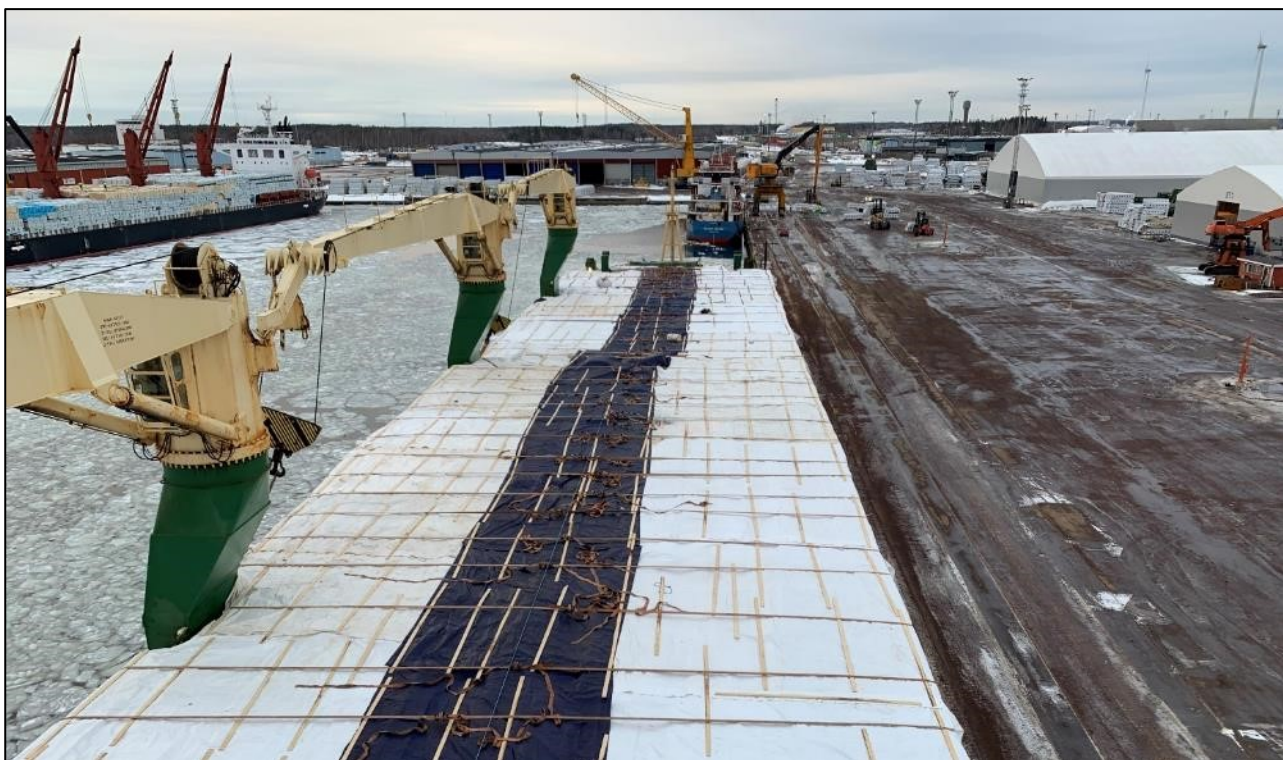
**Kuva 7.** Suojapeitteillä peitetty kuorma tapahtumaa seuranneena aamuna. Kuorman päältä on maahan noin viiden metrin pudotus. Miehistö ei käyttänyt turvavaljaita. (Kuva: OTKES)

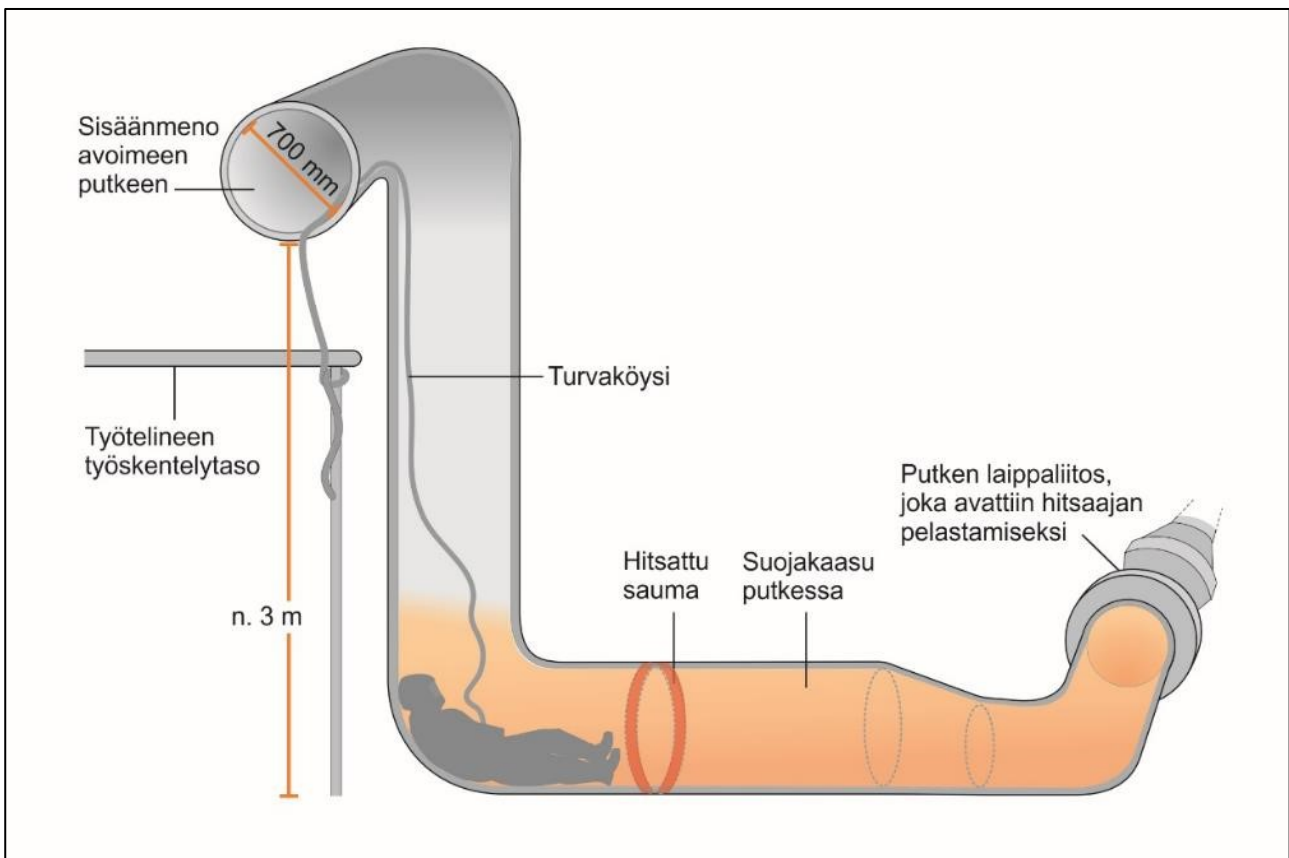
Muut työntekijät vetivät tajuntansa menettäneen auttajan köydellä ylös putkesta. Tämän jälkeen työntekijät yrittivät pelastaa uhrin putken alapäästä ja avasivat putken lattiatasossa olleen laippaliitoksen. Yksi työntekijöistä ryömi putken sisään, mutta huomasi, että hänen ja uhrin välissä oli mekaaninen hitsauskaasutulppa. Tulppa esti pääsyn uhrin luokse. Laippaliitoksen avaaminen aiheutti kuitenkin sen, että osa suojakaasusta poistui putkesta. Tämän jälkeen työntekijät palasivat putken yläpäähän ja laskivat toisen työntekijän alas putkeen. Alas laskettu työntekijä sai sidottua köyden uhrin ympärille ja muut työntekijät vetivät molemmat putkesta ulos. Tämän jälkeen työntekijät aloittivat elvytystoimet.

**Kuva 8.** Havainnekuva onnettomuustilanteesta. (Kuva: OTKES)

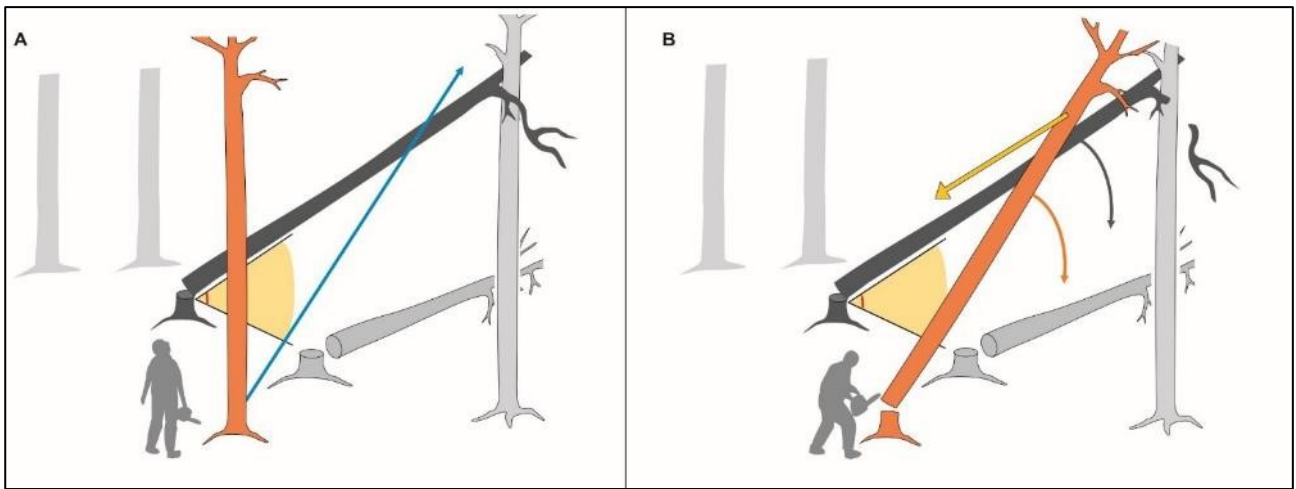
**Kuva 9.** Isäntä käytti konkelon (musta puu) laukaisuun toista kaadettavaa puuta. Kaatoon käytetty puu (oranssi puu) osui konkeloon painaen konkeloa alaspäin ja liukuen samalla pitkin konkelopuun pintaa. (Kuva: OTKES)

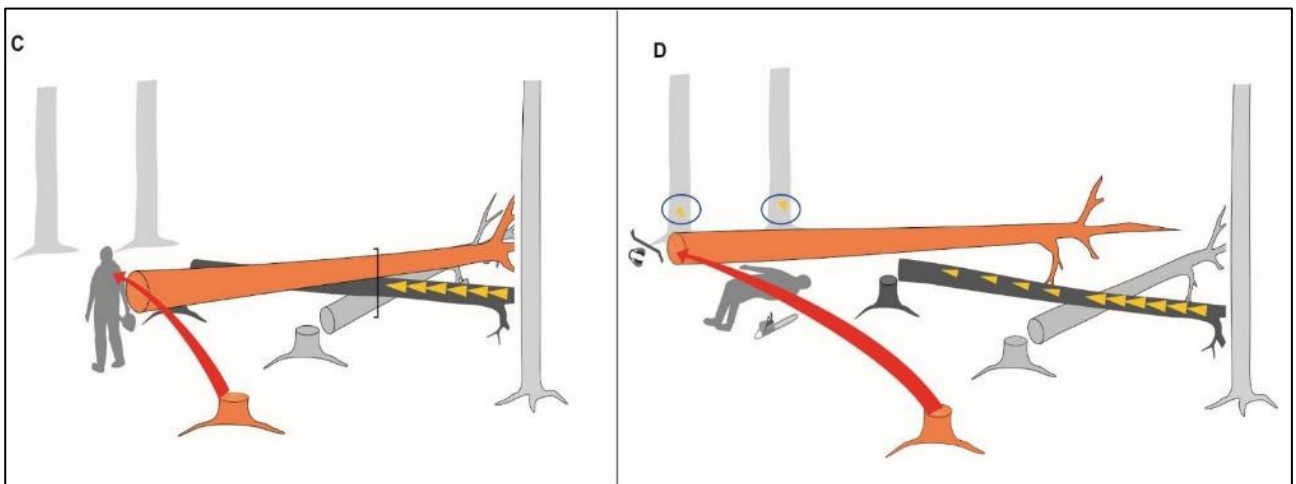
**Kuva 10.** Isäntä oli kaatoraudan kanssa siirtymässä pois kaatuvan puun tyveltä. Konkelossa ollut runko (musta puu) painui alaspäin kaatuvan puun painosta. Sen alle jäi kuitenkin aiemmin kaadettu runko (harmaa runko), joka esti konkelon painumisen maahan saakka. Tällöin konkelopuun tyviosa toimi liukupintana ja nivelpisteenä lingoten juuri kaadetun puun isännän selkään. Isäntään iskenyt puun runko pysähtyi kahteen puuhun, jotka ovat merkitty ympyröillä kuvassa D. (Kuva: OTKES)

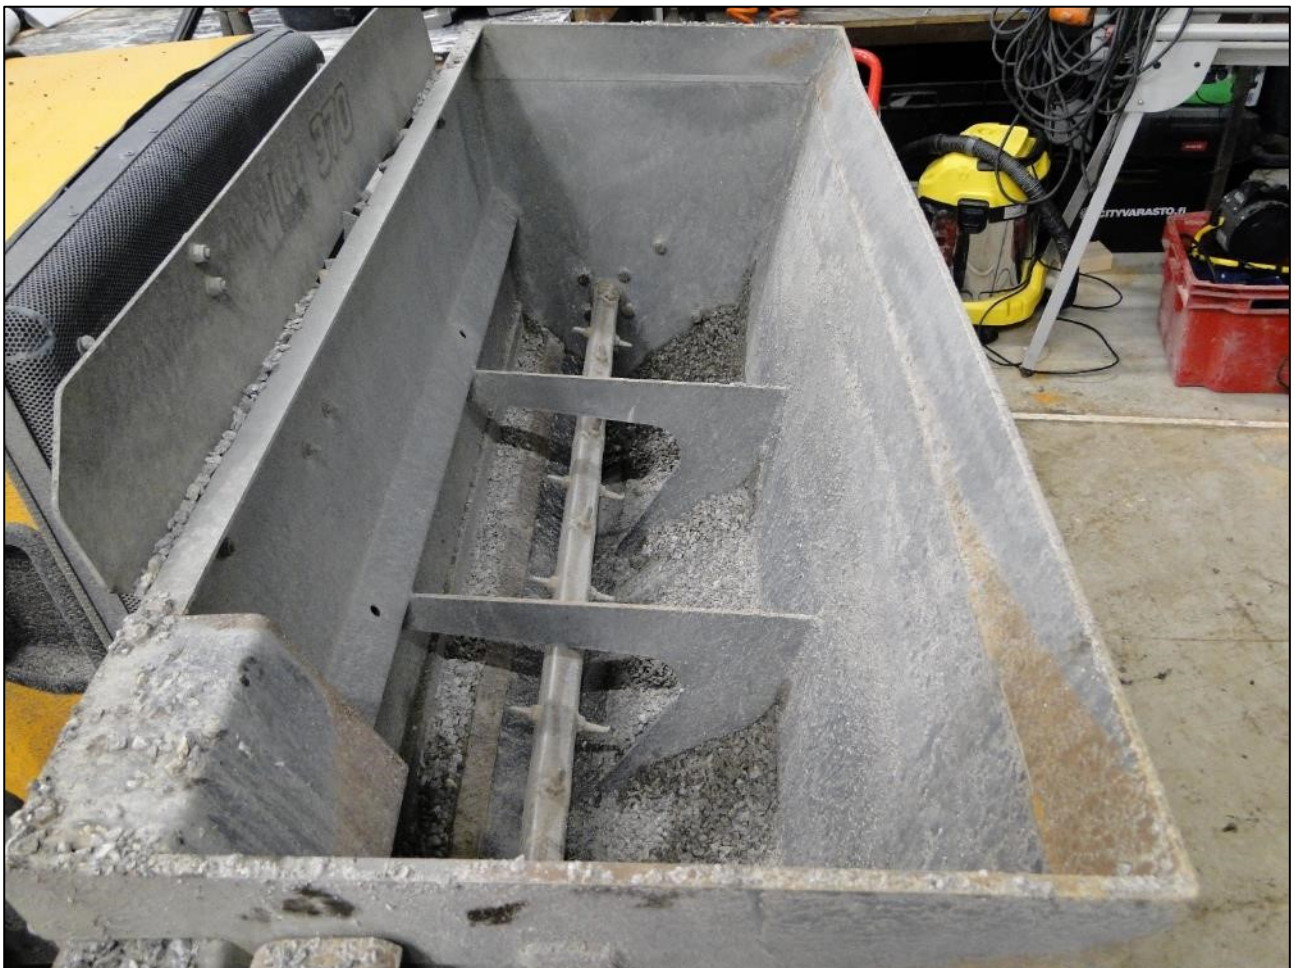
Onnettomuustapahtuman työkoneessa tai hiekoittimessa ei havaittu laitevikaa. Hiekoitti-  
messa ei ollut kuitenkaan siihen kuuluvaa turvaritilää eikä ritilää löytynyt yrityksen tiloista.  
Turvaritilä on kyseisen laitevalmistajan hiekoittimissa työturvallisuuden vuoksi ja se on va-  
kiovaruste. Turvaritilä estää hiekoittimen sisälle koskemisen. Lisäksi järeätekoinen ritilä

**Kuva 13.** Työkoneessa ollut hiekoitin. Työntekijän toinen käsi takertui hiekoittimen sisällä pyöri-  
neeseen sekoitinakseliin. (Kuva: OTKES)

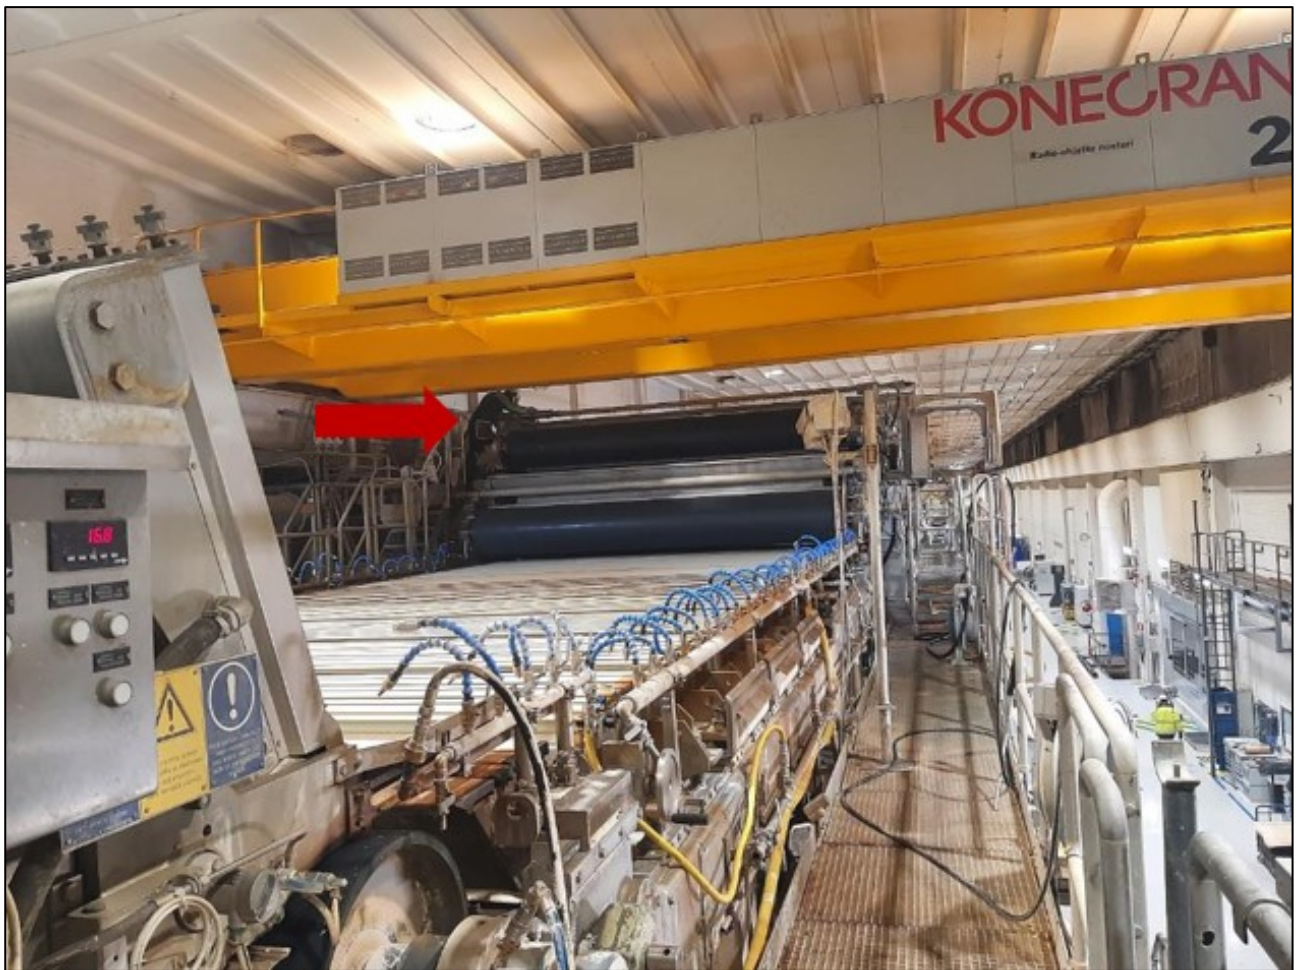
**Kuva 14.** Kartonkikone ja sen yläpuolella sijaitseva siltanosturi (oranssi). Punainen nuoli osoittaa paikkaa, jossa uhri työskenteli tapahtumahetkellä. Siltanosturin turvapainike jää kuvan oikean alareunan ulkopuolelle. (Kuva: OTKES)

Tutkinnan yhteydessä tuli esiin, että siltanosturin ohjauslaitteessa ei ollut äänimerkkiä, joka varoittaisi siltanosturin liikkeelle lähdöstä. Siltanosturissa oli kuitenkin käynnistyshälytys, joka ilmoitti äänimerkillä siltanosturin käynnistymisestä. Vaara-alueelle menevässä portissa oli varoituskyltti puristumisvaarallisesta alueesta, mutta portti ei ollut lukittava. Lisäksi portin avaamisen olisi pitänyt sytyttää keltainen vilkkuvalo. Näin ei kuitenkaan tapahtunut, koska

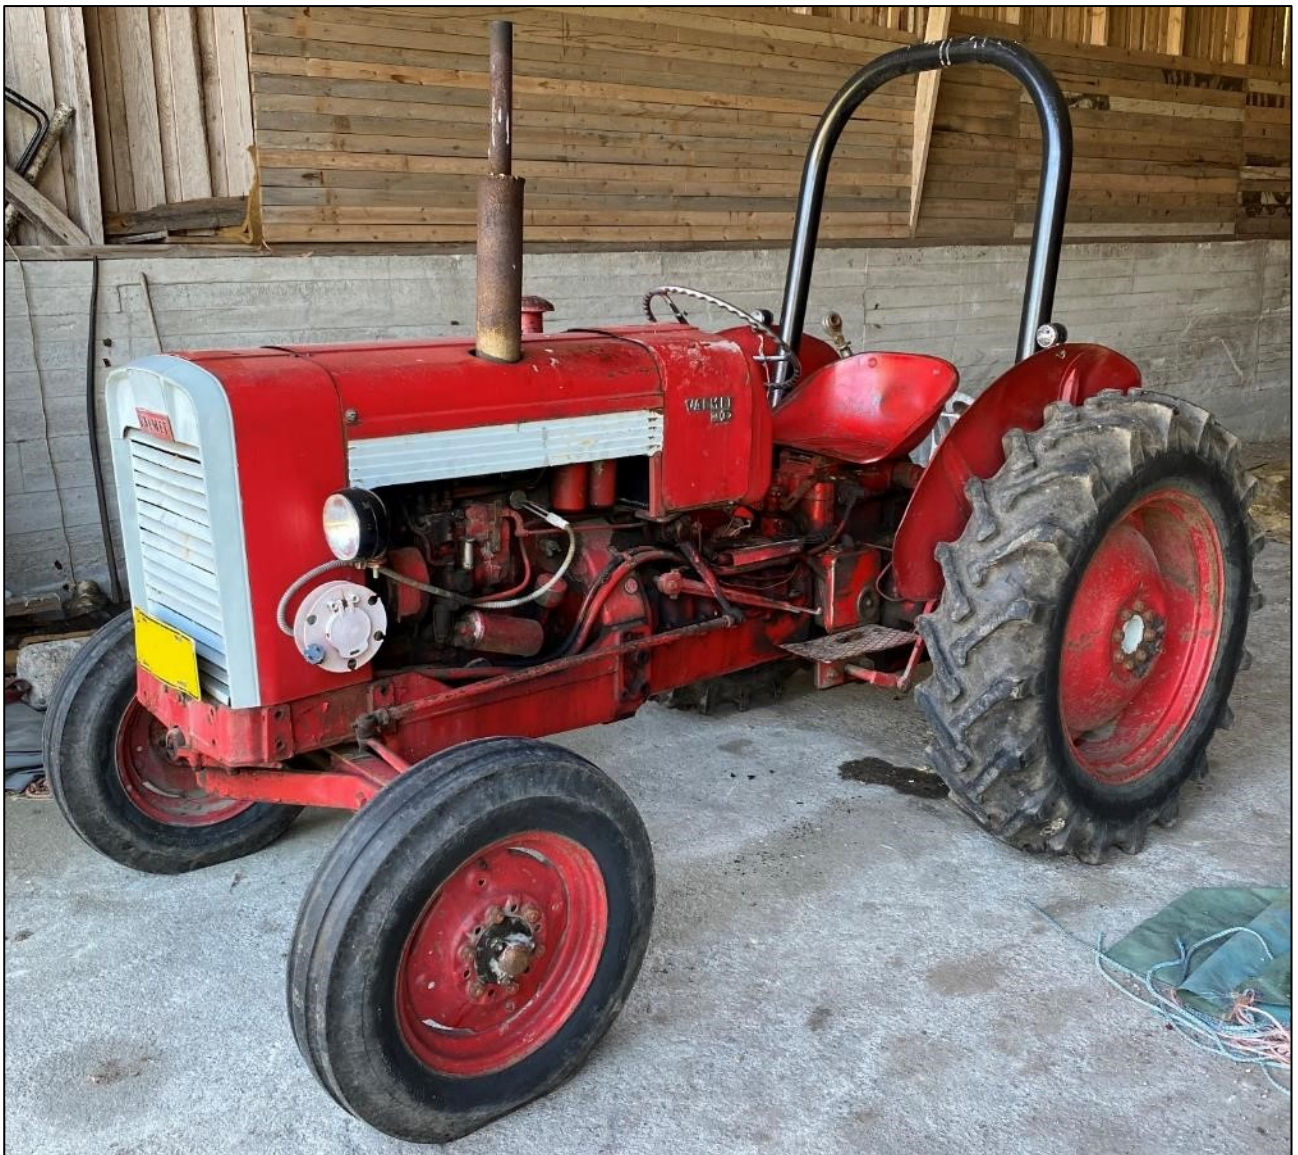
Palon syttymissyitä, eli takalanan ja maan kontaktin aiheuttamaa kipinää, ei silminnäkijöiden puuttuessa pystytty aukottomasti varmentamaan. Tämä syttymismekanismi on kuitenkin todennäköisin. Muut mahdolliset syyt, kuten traktorin moottorista tai sähkölaitetilasta lähtenyt kipinä tai valokaari, tupakointi, avotulen käyttö, kulottaminen tai salama, pystyttiin sulkemaan pois.

**Kuva 15.** Onnettomuuden Valmet 361 -merkkinen traktori. (Kuva: OTKES)

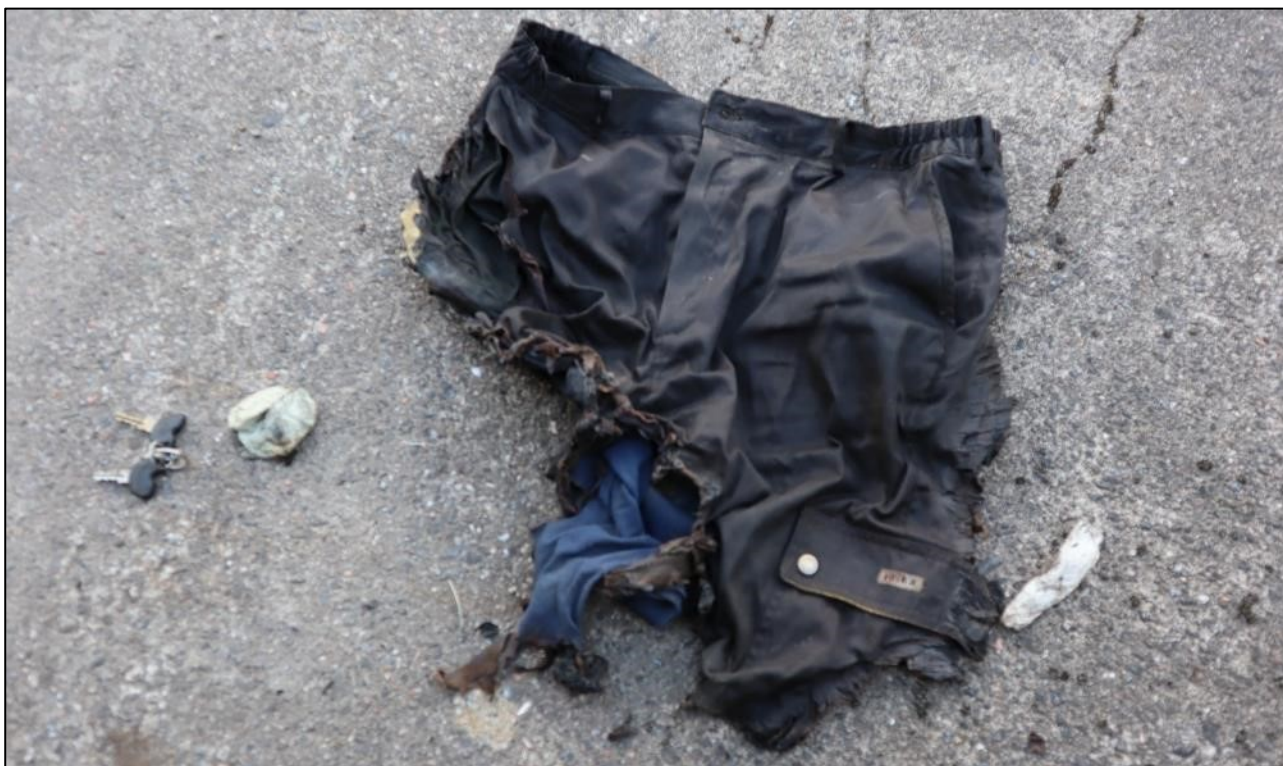
**Kuva 16.** Onnettomuustapahtumassa palaneet työhousut. (Kuva: OTKES)

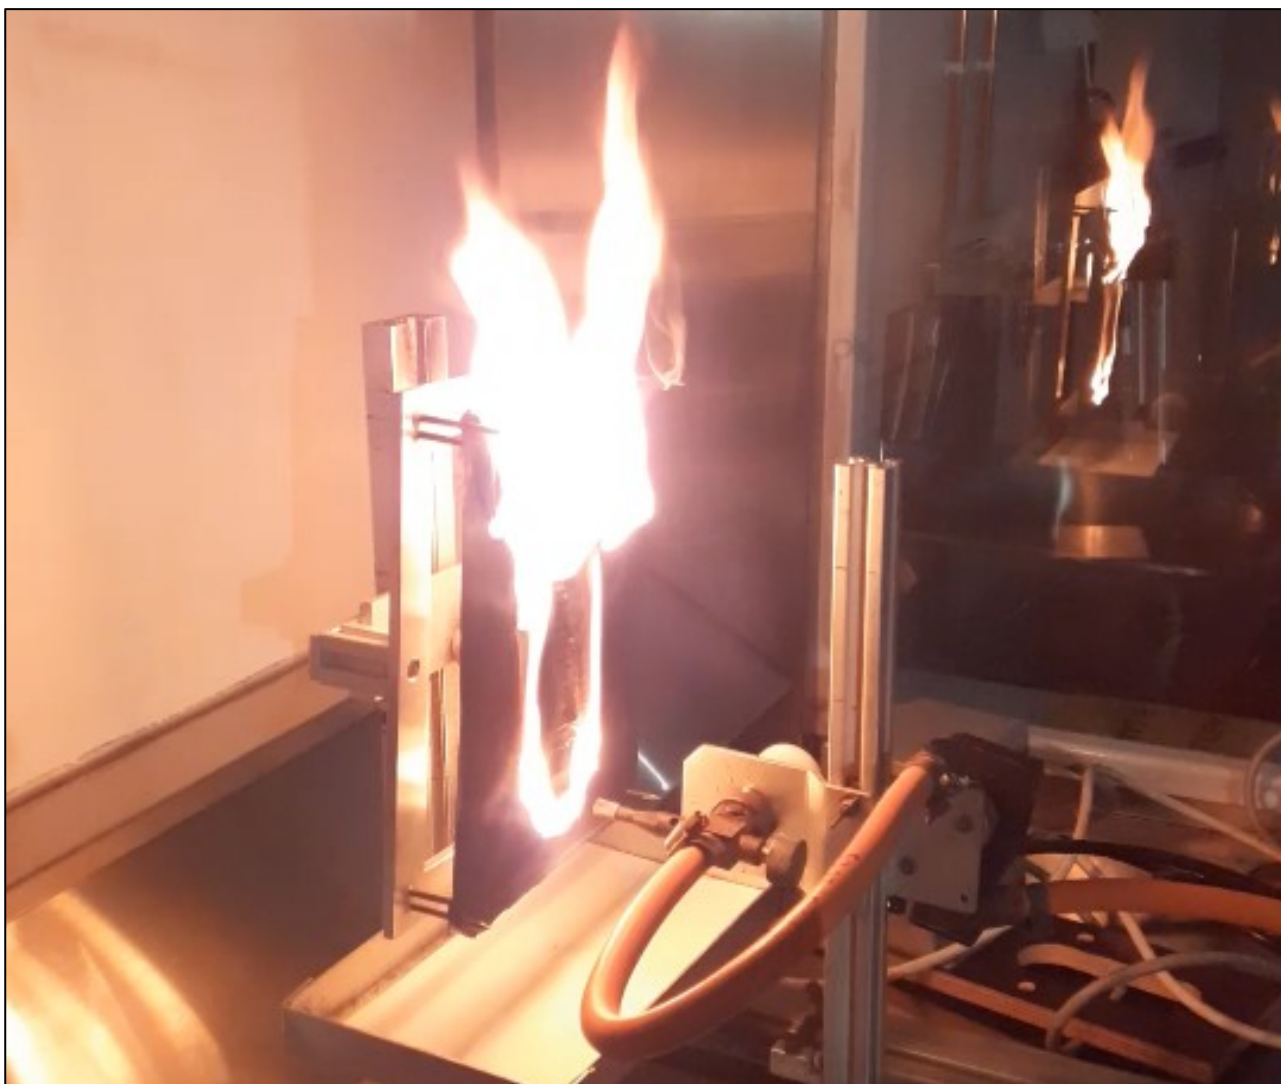
**Kuva 17.** Tapaturmatapahtumassa käytössä olleiden housujen kangastyypin polttokokeessa. (Kuva-kaappaus SGS Fimko Oy:n videosta: OTKES)<sup>19</sup>

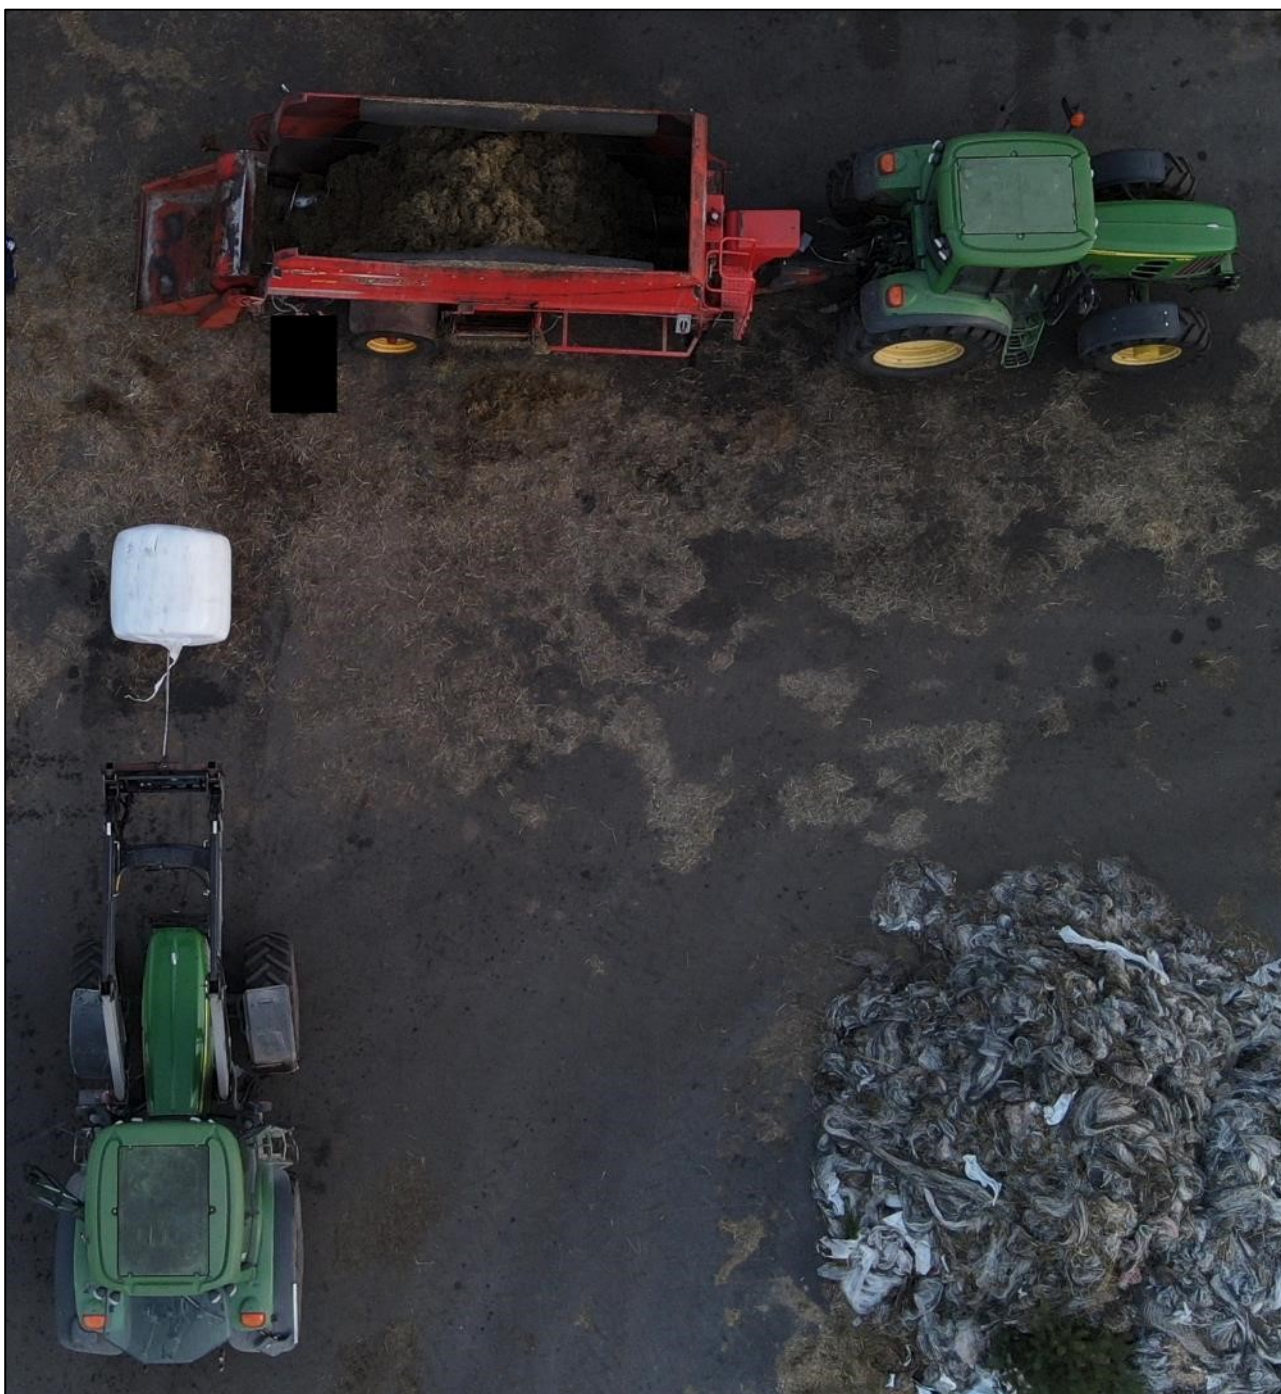
**Kuva 18.** Tilanne onnettomuuden jälkeen. Kuvan vasemmassa laidassa on seosrehuvaunun lastauksessa käytetty traktori ja muovitettu rehupaali. Kuvan ylälaidassa on traktorikäyttöinen seosrehuvaunu. Vaunussa oli rehuseosta noin neljän keskipainoisen (500 kg) paalin verran. (Kuva: poliisi)

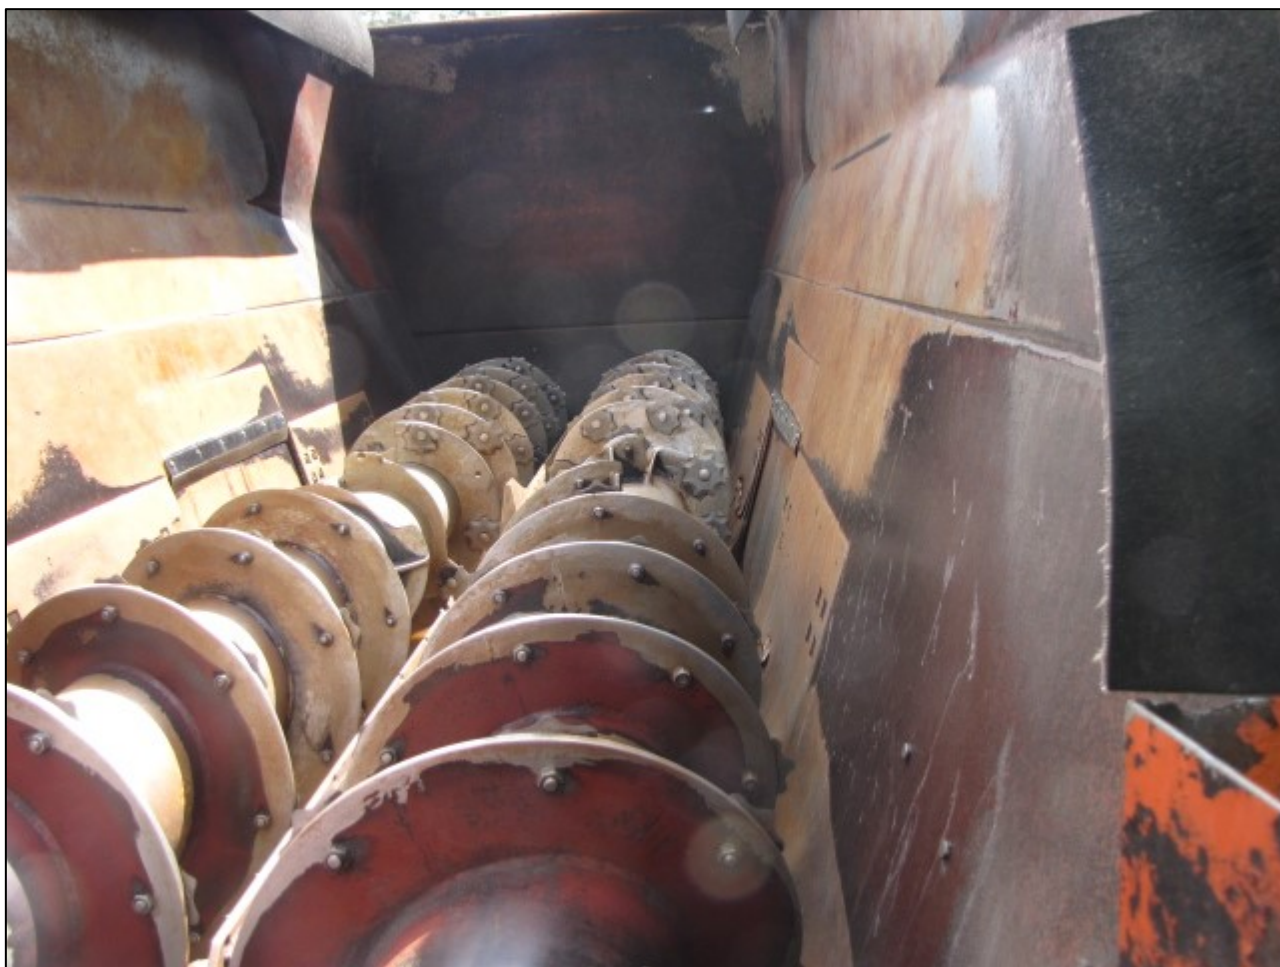
Seosrehuvaunu toimii traktorin moottorilla, jossa on runsaasti vääntöä. Vaunun laitteisto ei tunnista rehun sekaan päätyvää ulkopuolista materiaalia ja pysähdy. Ainostaan suuri ja kova esine kuten esimerkiksi metalli tai kivi voi estää kierukoiden pyörimisen.

**Kuva 19.** Onnettomuustapahtuman seosrehuvaunun pohjalla olevat kierukat, jotka silppuavat rehupaalit. (Kuva: OTKES)

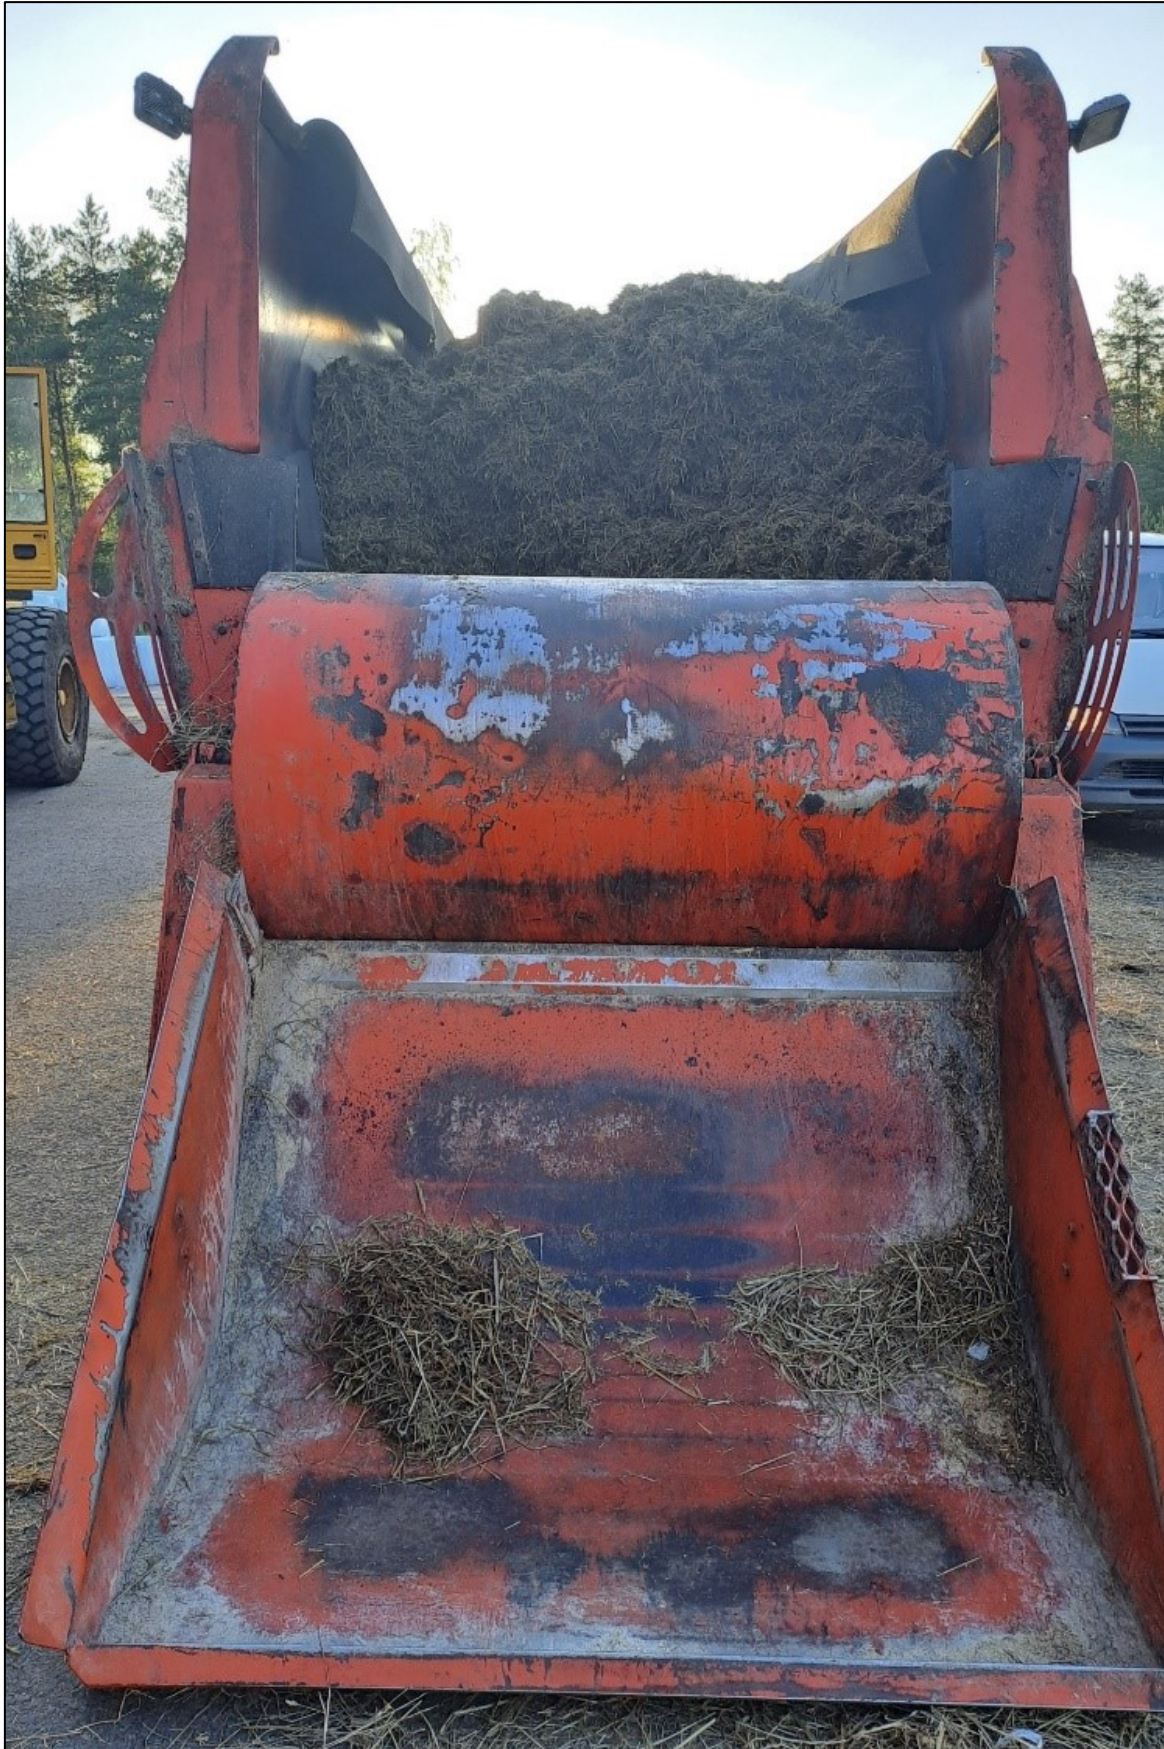
**Kuva 21.** Onnettomuushetkellä seosrehuvaunun paalikauha oli ala-asennossa ja vaunun takaosa oli auki kuvan osoittamalla tavalla. (Kuva: poliisi)

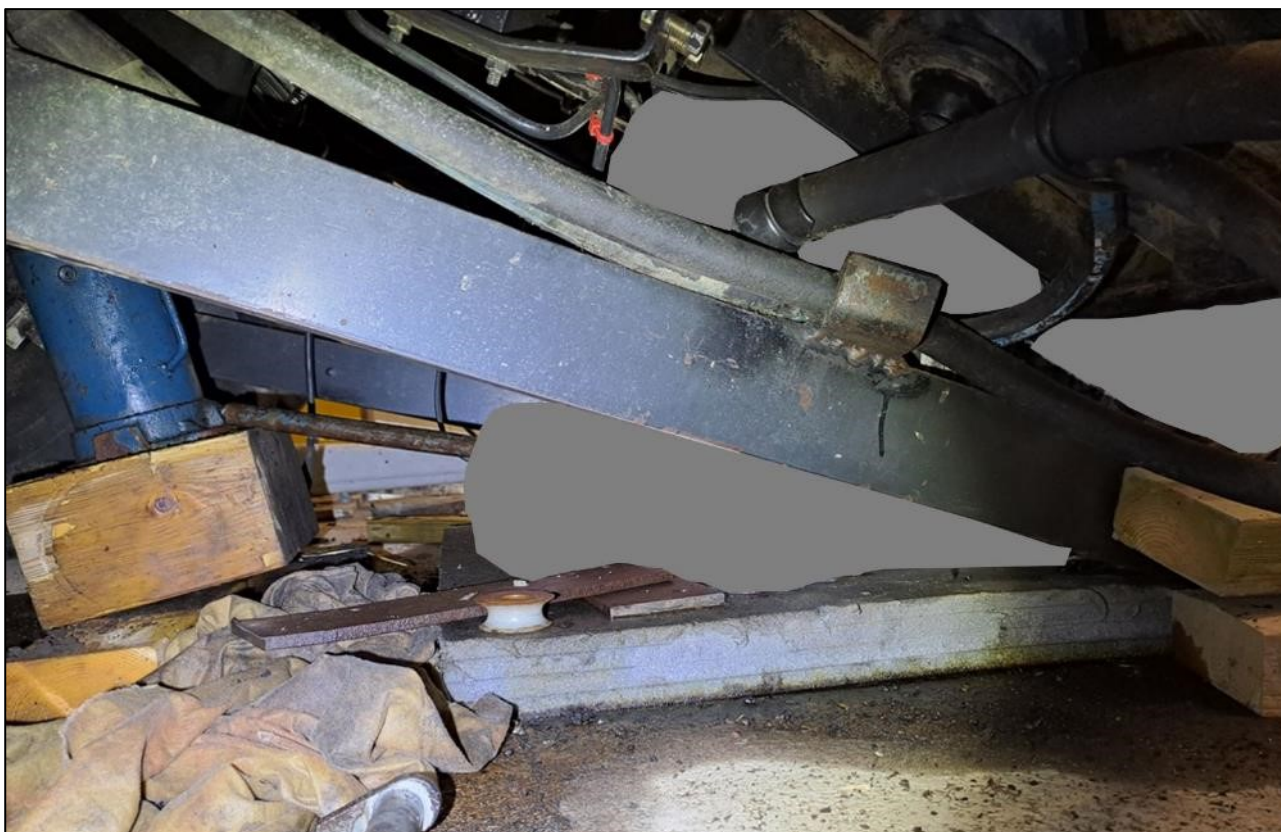
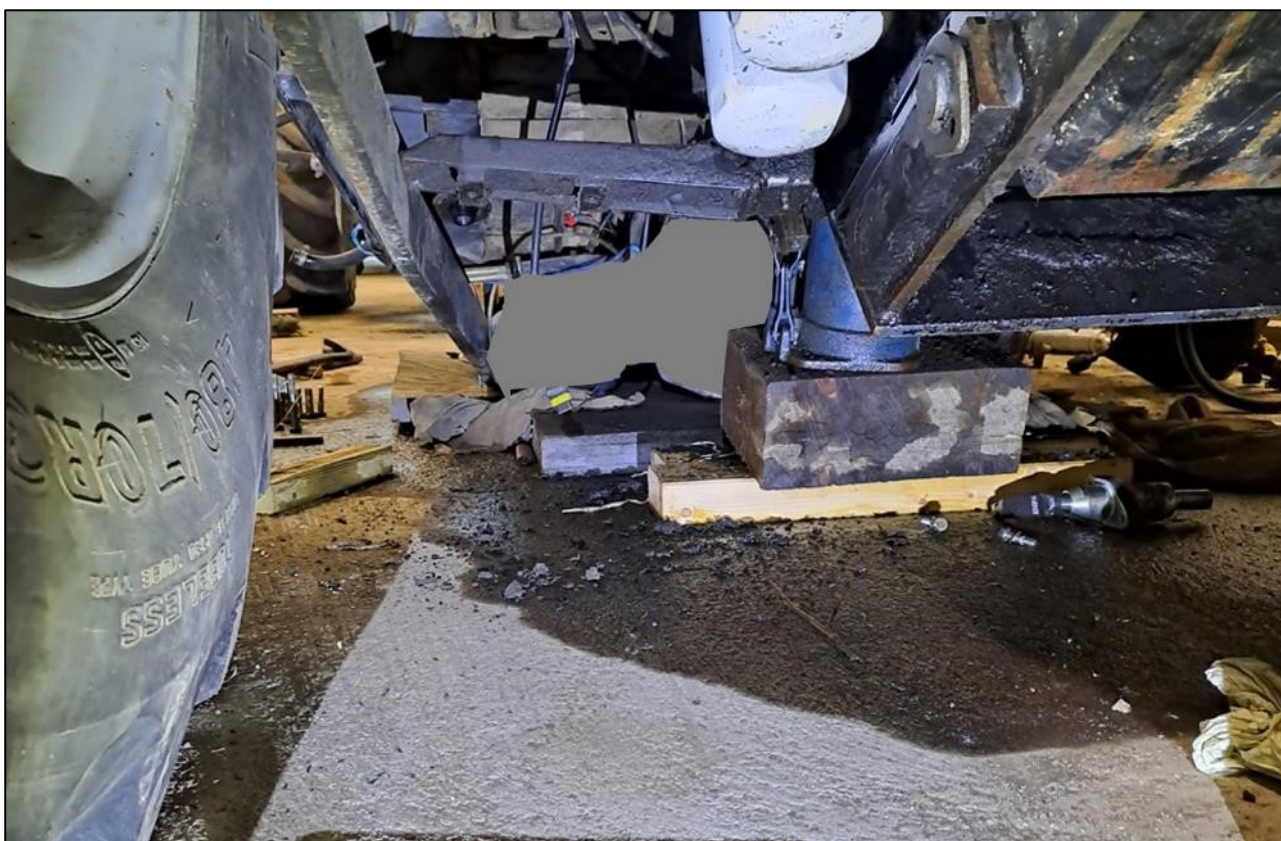
**Onnettomuus mahdollistui**, kun isäntä työskenteli yksin eikä tukenut traktorin ohjaamo-  
osaa sen noston aikana. Hän meni tukemattoman ohjaamo-osan alle. Toimenpiteessä olisi  
tarvittu vähintään kaksi henkilöä. Tapaturmatilanteessa ei ollut apua saatavilla. Vaikka apu  
olisi ollut paikalla, isäntä ei ollut enää pelastettavissa puristumisen jo tapahduttua.

**Kuva 22.** Kallistunut tunkkirakennelma vasemmalla. Puristuksiin jäänyt uhri on peitetty kuvassa harmaalla. (Kuva: poliisi)

**Kuva 23.** Kallistunut tunkkirakennelma toisesta kuvakulmasta. (Kuva: poliisi)

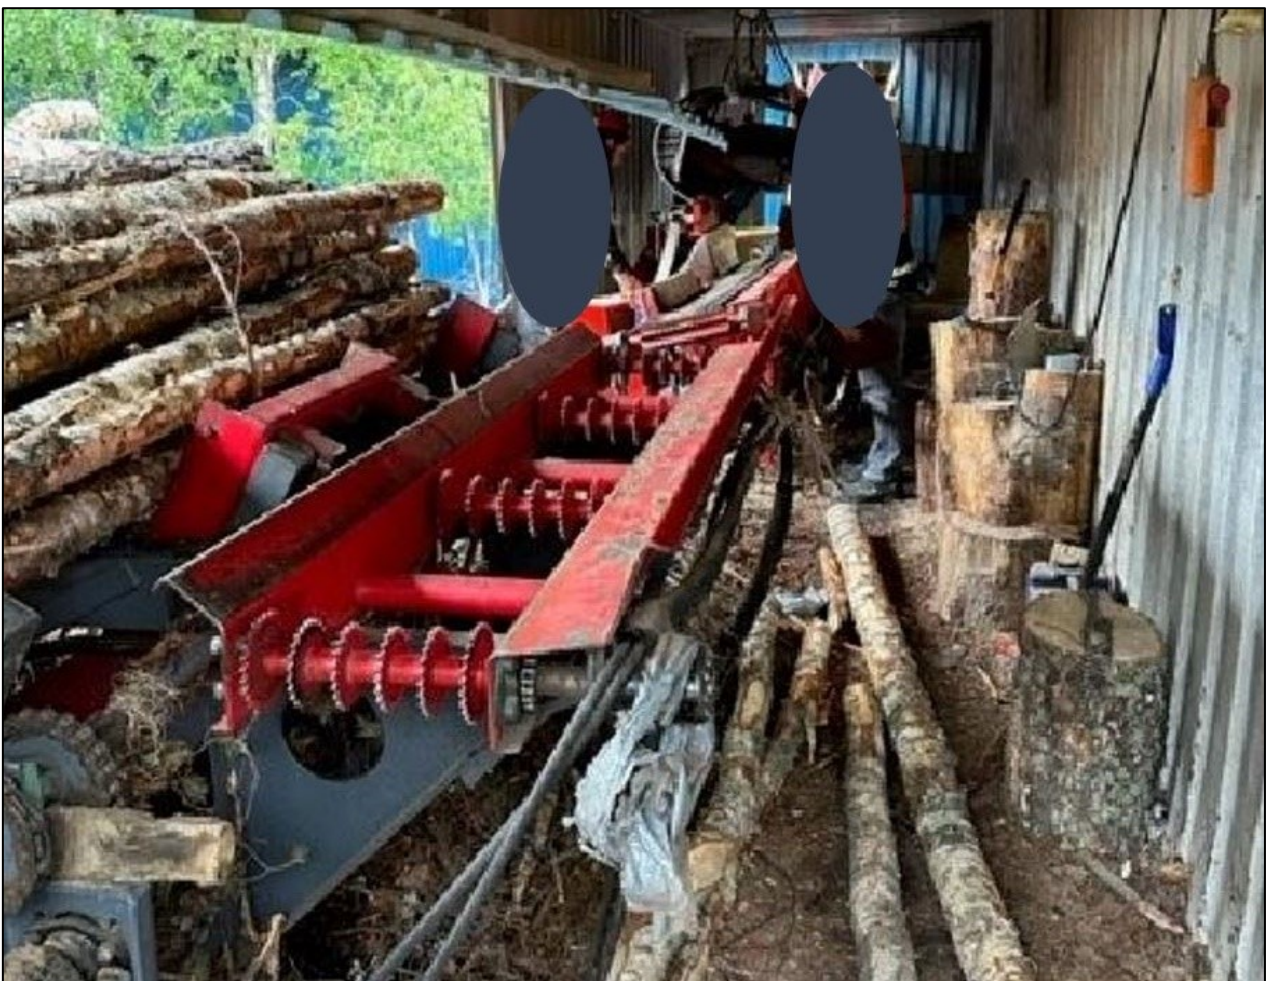
**Kuva 25.** Työskentelyssä käytetty Hakki Pilke 42 Easy -klapikone, jonka etualalla on Palax Mega -merkkinen tukkipöytä. Tukkipöydän rullarata kuljettaa pilkottavaksi tarkoitetut puut tukkipöydältä klapikoneelle. (Kuva: OTKES)

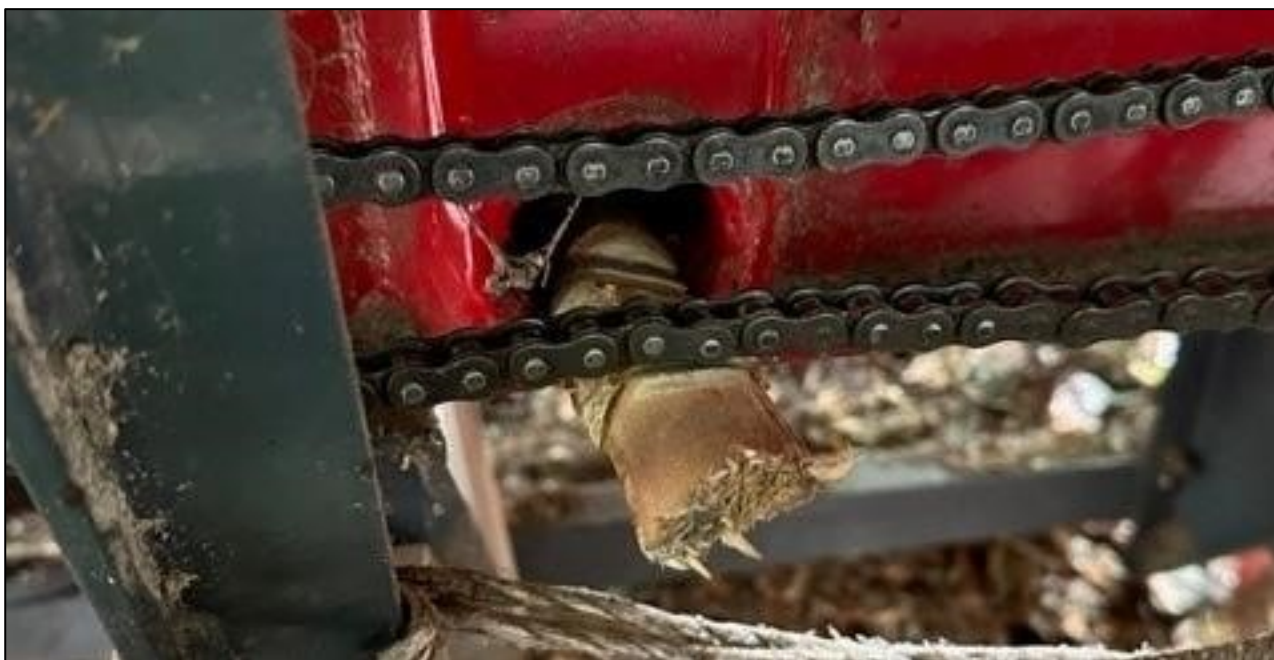
**Kuva 26.** Esimerkki työkoneisiin tehdyistä omatoimisista korjaustoimista. Tukkipöytään oli puutapilla tehty viritys, jonka avulla pyrittiin pitämään tukkipöydän ketju paikoillaan. (Kuva: OTKES)

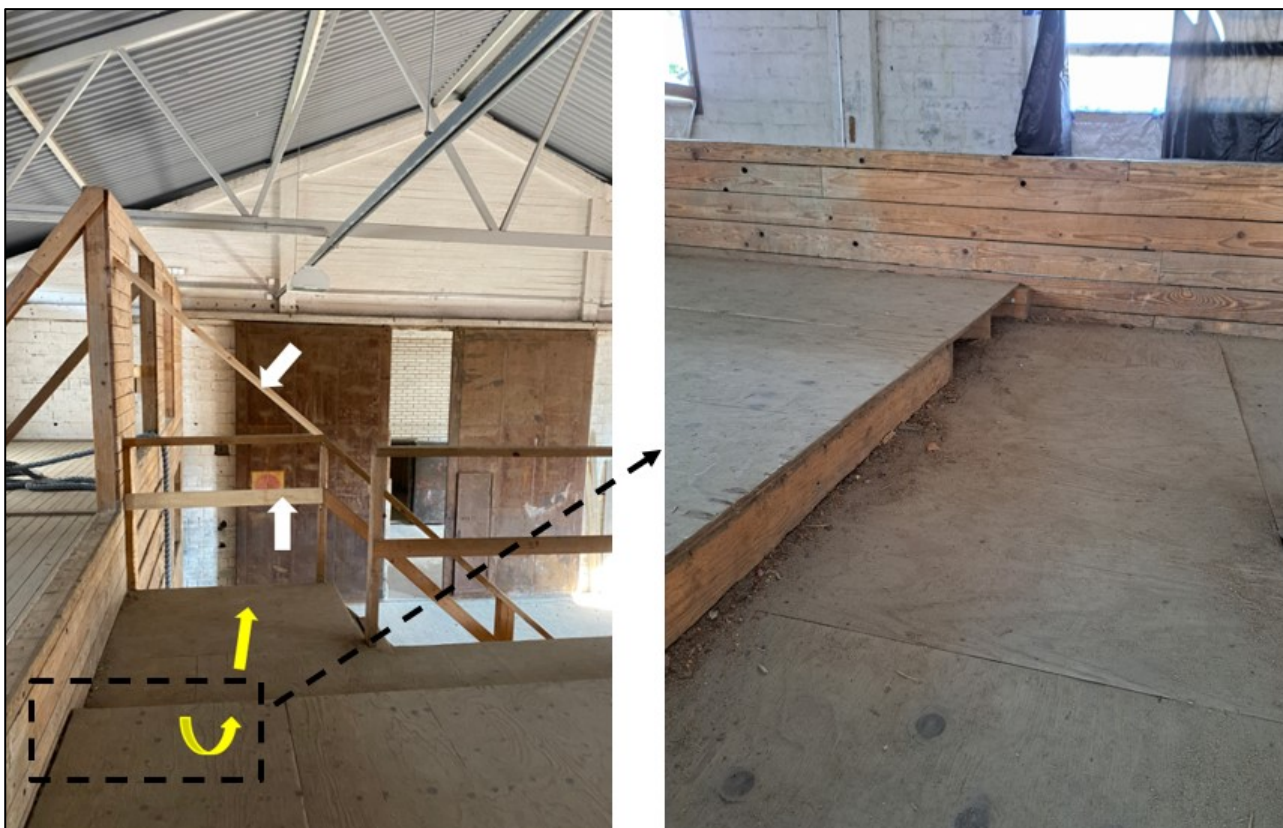
**Kuva 27.** Onnettomuuspaikka. Vasemmassa kuvassa keltaiset nuolet kuvaavat uhrin liikettä. Uhri horjahti ylätasanteella olevan askelman reunalla. Valkoiset nuolet osoittavat onnettomuuden jälkeen kaiteeseen lisättyjä puurakenteita. Oikeassa kuvassa näkyy askelman tasoero toisesta suunnasta kuvattuna. Tasoeron korkeus on 11 cm. (Kuva: OTKES)
