# Työkuolemat 2023

Y2023-S1

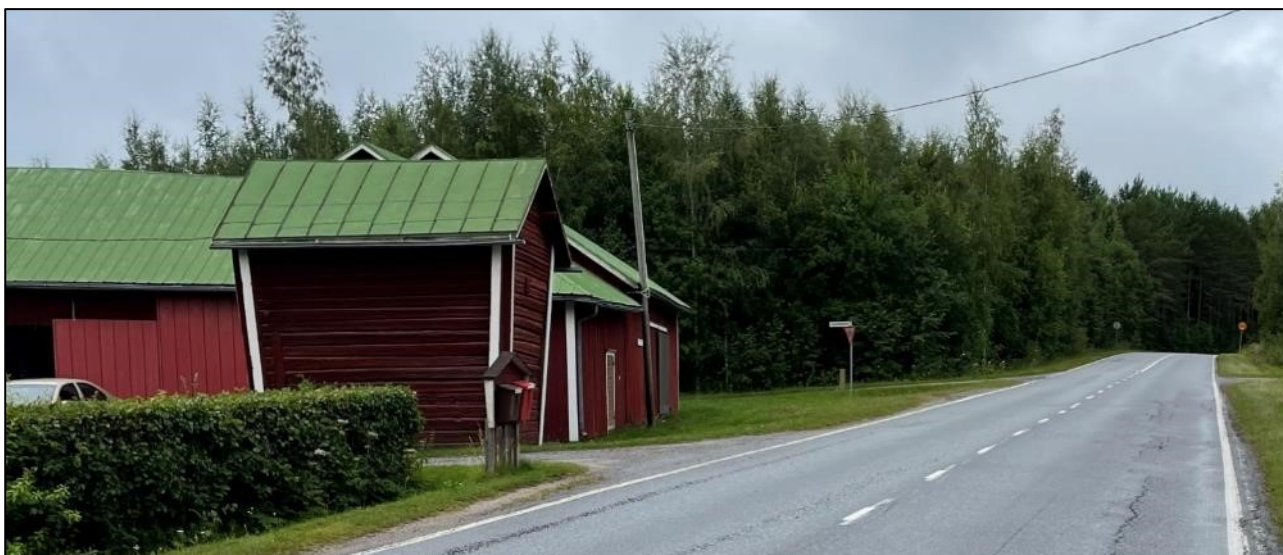
**Kuva 30.** Maa vietti kohti piharakennuksia. Talli on taaimmainen rakennus. Traktori oli onnettomuuden aikaan tien ja tallin välissä. (Kuva: OTKES)

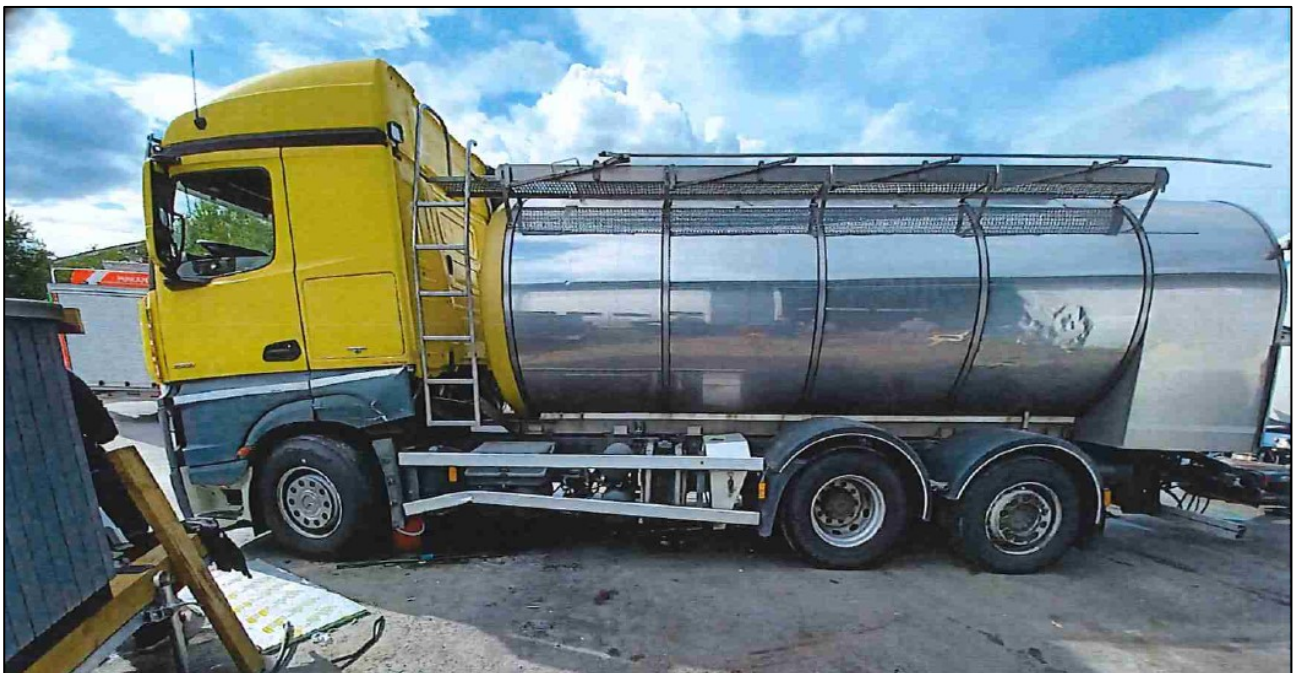
**Kuva 31.** Tapaturman säiliöauto tunkeilla kohotettuna. Alleajosuojaja taipui, kun uhria yritettiin vapauttaa trukin avulla. (Kuva: poliisi)

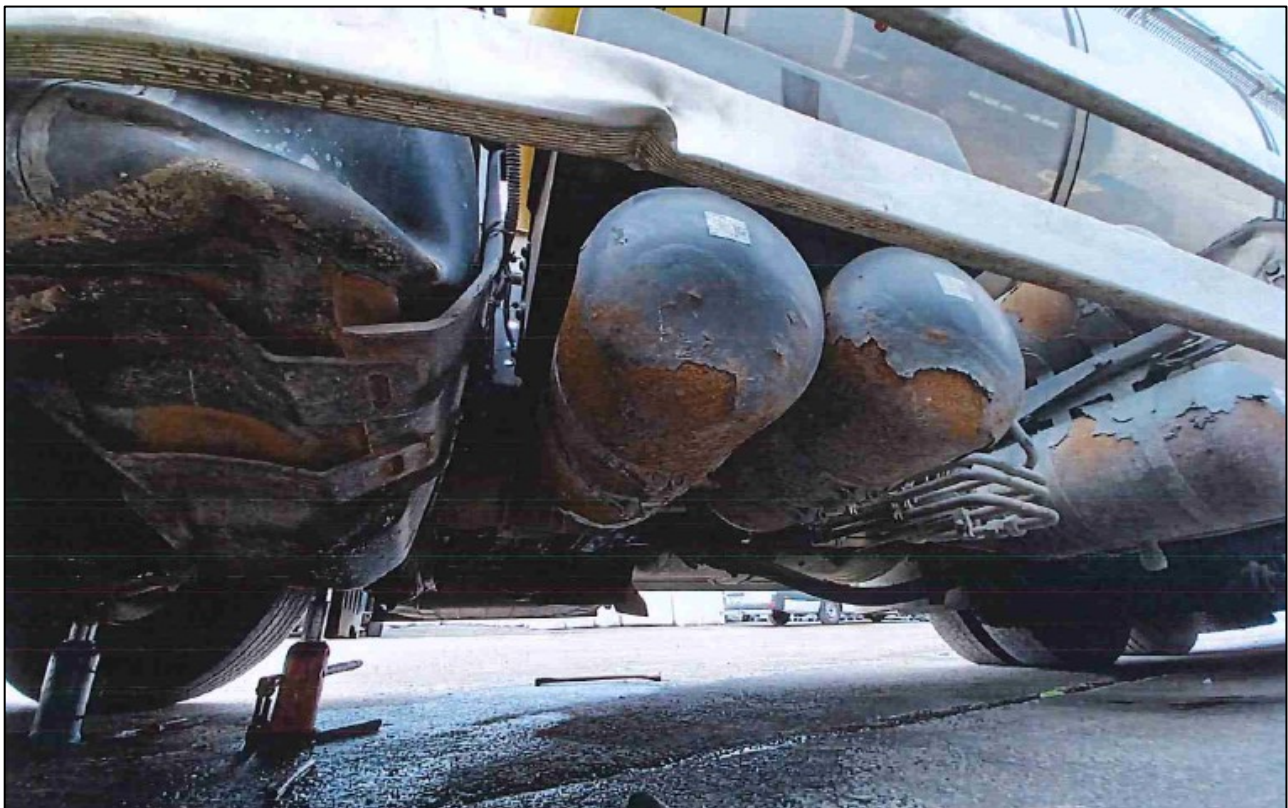
**Kuva 32.** Uhri jäi puristuksiin säiliöauton alle. Kuvassa auto nostettuna tunkeilla tapaturman jälkeen. (Kuva: poliisi)

Ilmajousipalje on kuluva osa. Paljon ajetuissa kuorma-autoissa niitä joudutaan tyypillisesti uusimaan ajoittain, ei kuitenkaan kovin tiheään. Palkeen kestävyys vaikuttaa muun muassa auton käyttötapa ja kuorma. Raskaallakin kuormalla palje voi kestää useita satoja tuhansia ajokilometrejä. Palkeiden kestävydessä on kuitenkin suuria yksittäisiä eroja. Ilmajousipalkeita räjähtää ajoittain ajoneuvojen huoltojen yhteydessä ilman, että niihin kosketaan. Yleinen syy palkeen repeämiselle on sen pykiminen. Palkeen pinta voi vaurioitua esimerkiksi hiekasta tai kivistä.

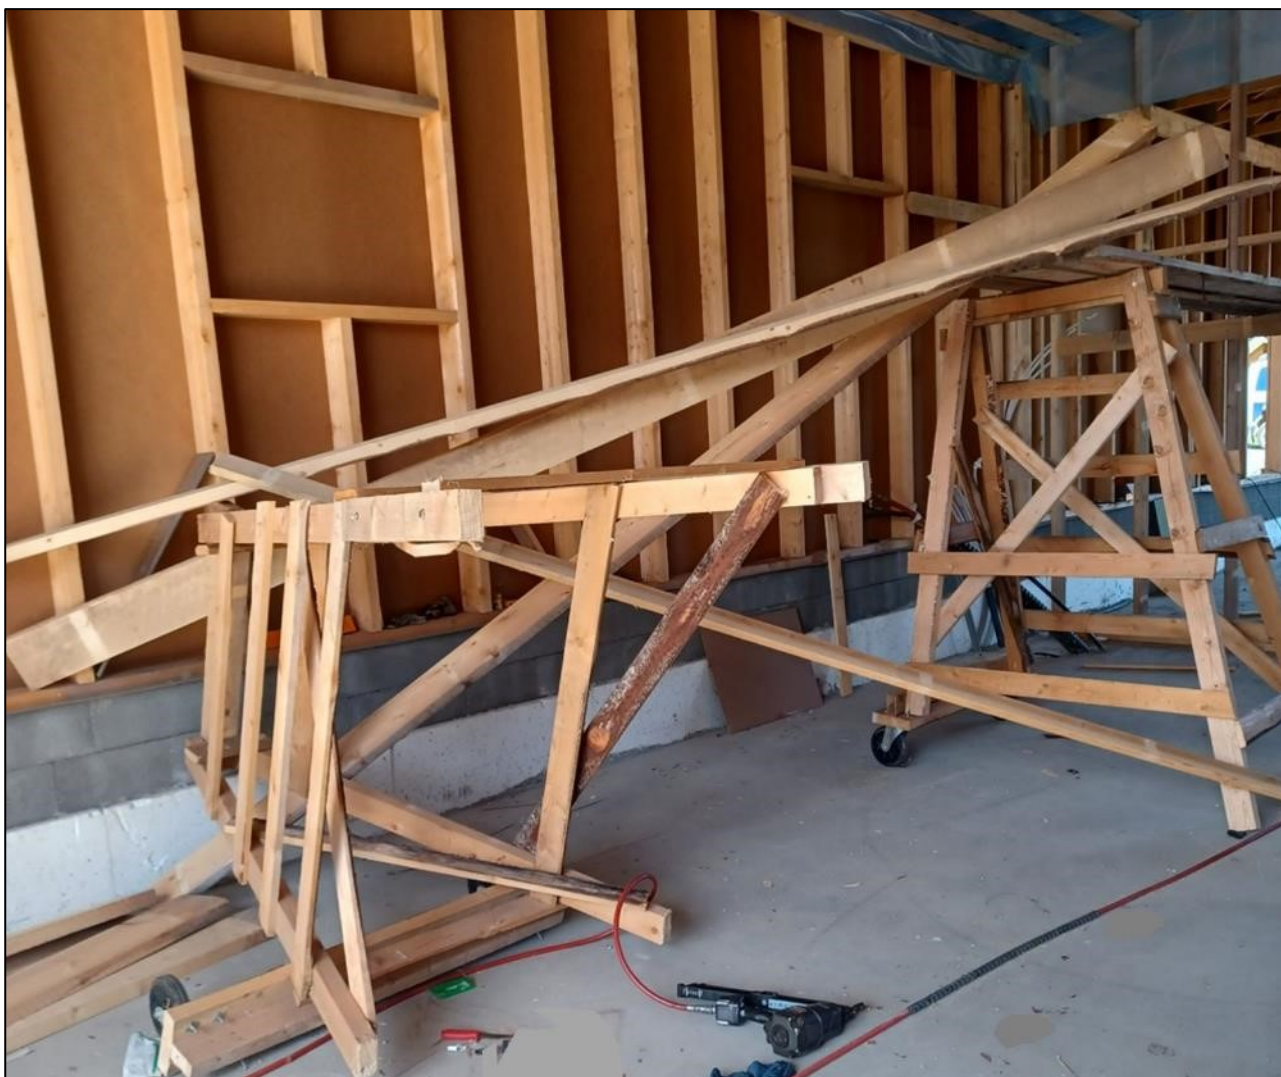
**Kuva 33.** Onnettomuustapahtumassa käytetty rakennusteline. Vasemmalla työtason alta kaatunut telinepukki. Oikealla pystyyn jäänyt ehjä telinepukki. (Kuva: poliisi)

Onnettomuustapahtumassa nousuteiden ja työtason reunoilta puuttuivat putoamisen estävät suojarakenteet. Henkilökohtaisia putoamissuojaimia ei ollut käytössä. Lisäksi pukkitelineeseen lisätyissä pyörissä ei ollut lukitusta.

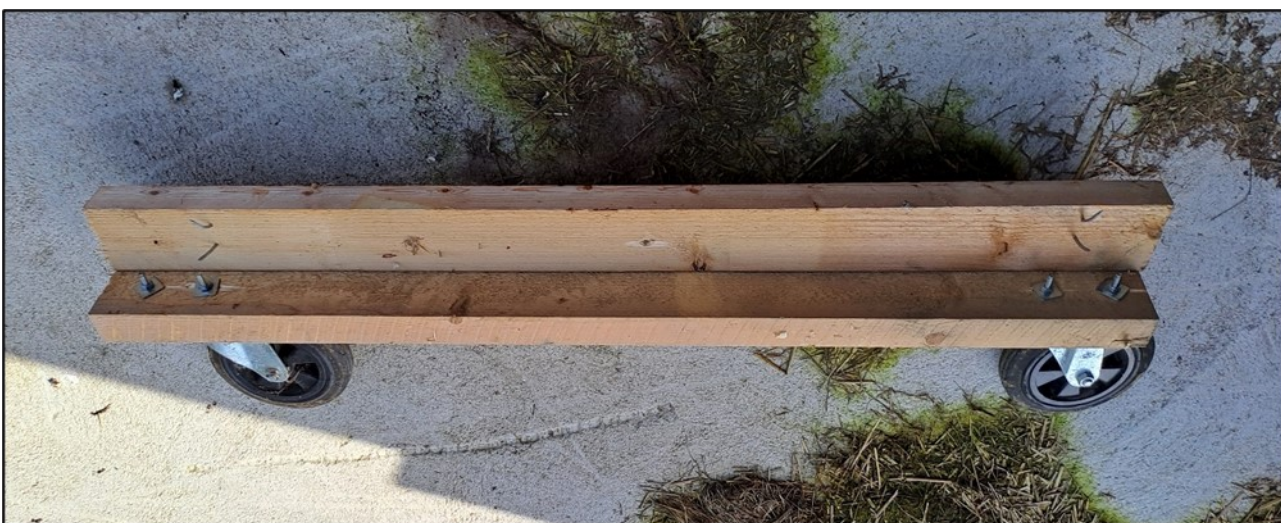
**Kuva 34.** Irti vääntynyt pyöräosa. Osa oli kiinnitetty telinepukkiin vain nauloilla, jotka vääntyivät irti tapaturmassa. (Kuva: OTKES)

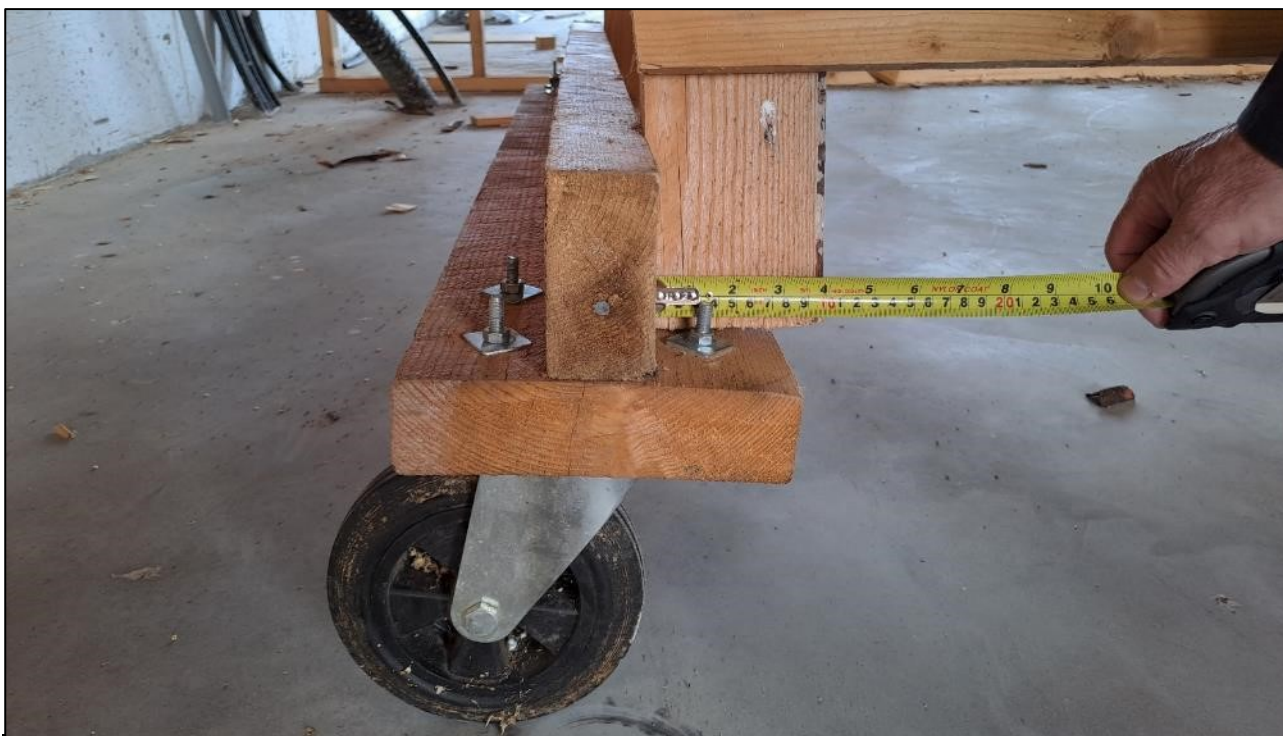
**Kuva 35.** Telinepukin alle asennettu pyörä. Telineen paino ei kohdistu suoraan pyörän päälle (Kuva: OTKES)

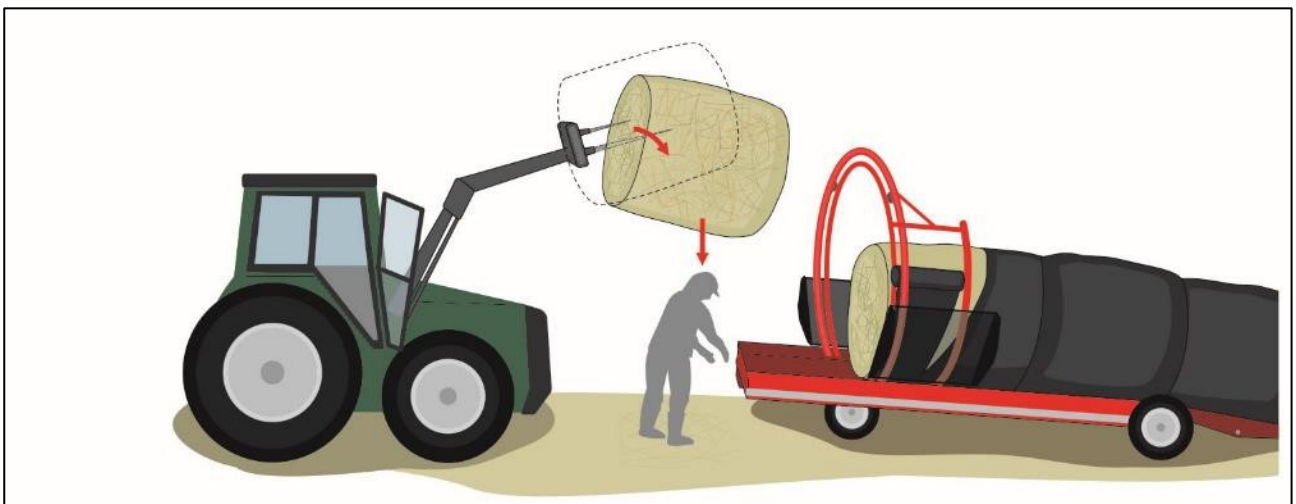
**Kuva 37.** Isäntä meni traktorin ja käärimen väliin todennäköisesti tutkimaan käärimen vikatilannetta. Etukuormaajassa ollut paali irtosi ja putosi hänen päälleen. (Kuva: OTKES)

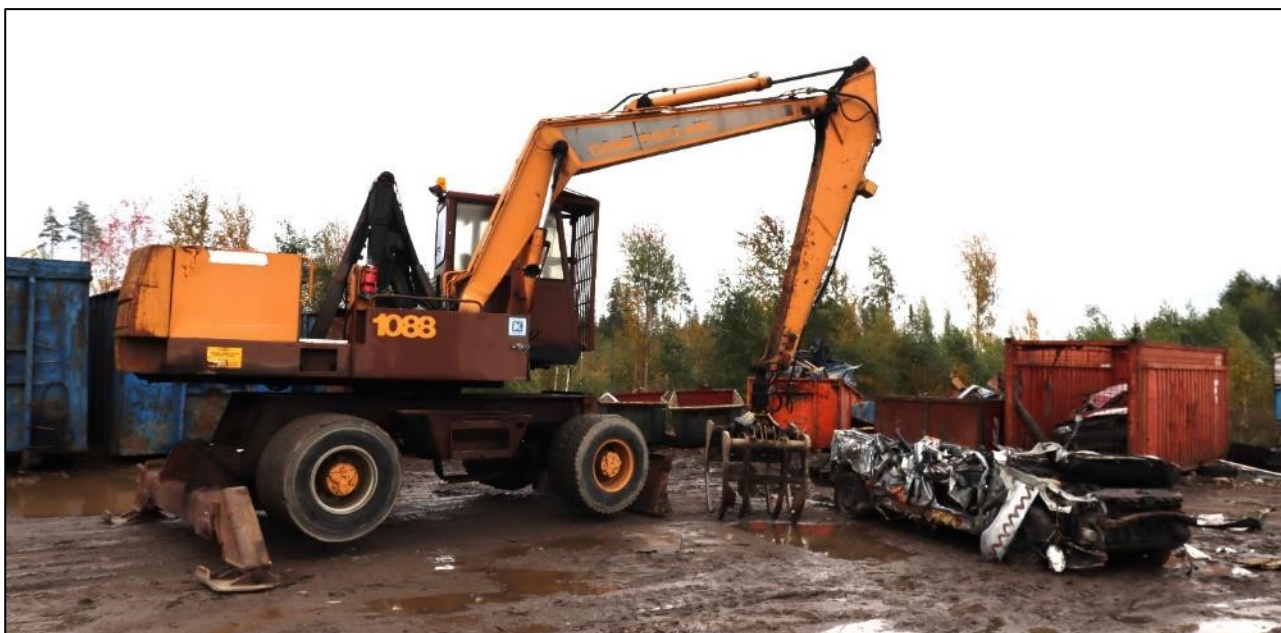
**Kuva 38.** Rekonstruktio onnettomuuden jälkeisestä tilanteesta. Työkoneen koura lepäsi maassa ja romutettu ajoneuvo oli renkaillaan. Harjoittelija löydettiin ajoneuvon alta kuolleena. (Kuva: OTKES)

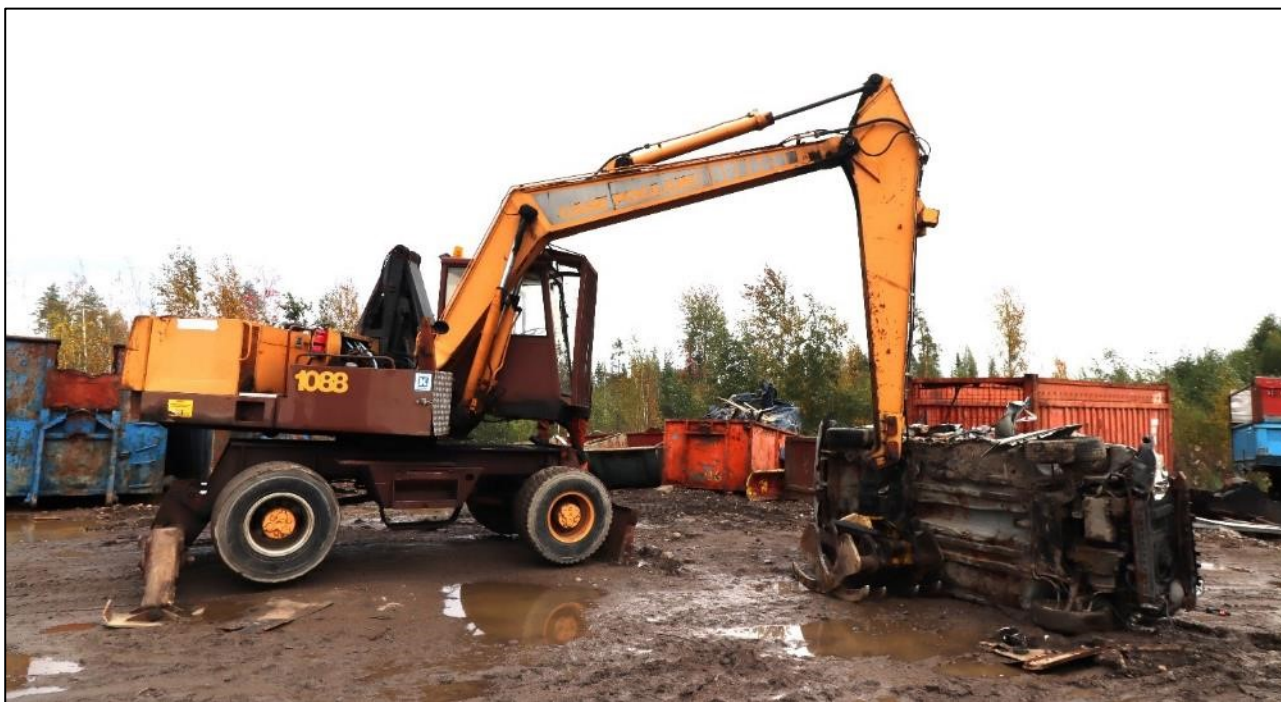
**Kuva 39.** Työntekijöille ohjeistettu työmenetelmä, jossa ajoneuvo nostetaan kyljelleen ja tuetaan työkoneen puomilla. (Kuva: OTKES)

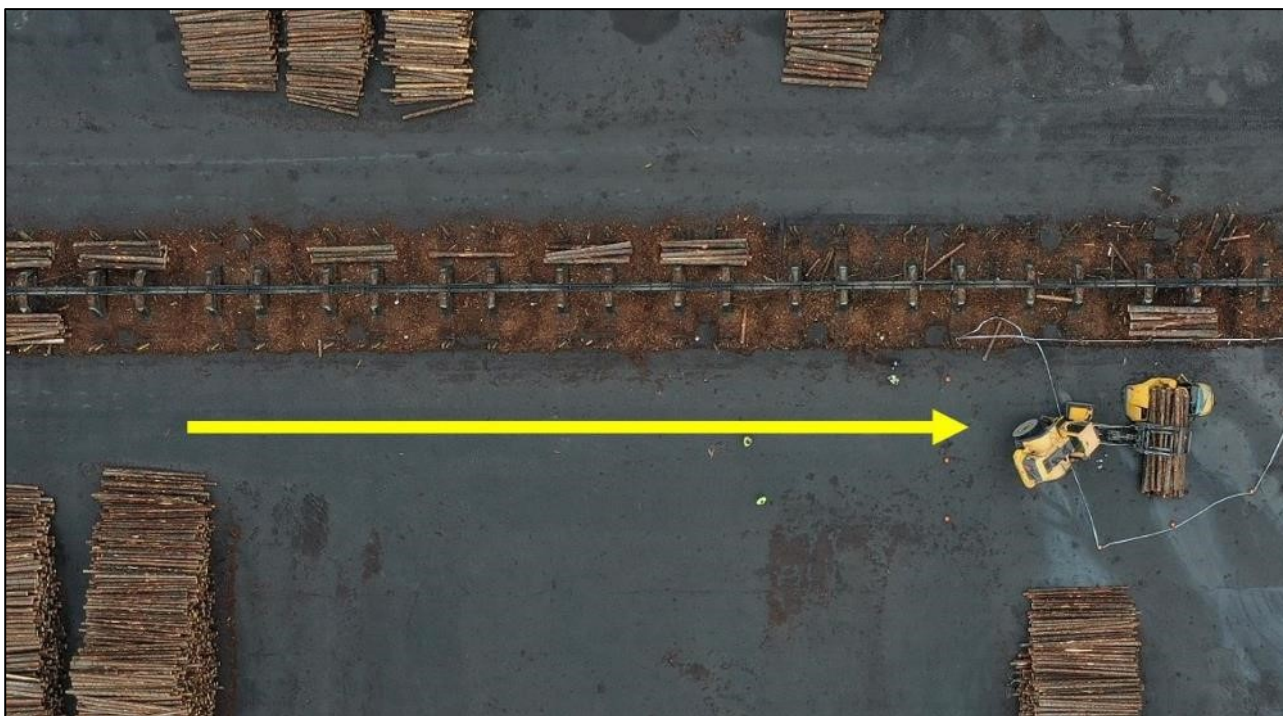
**Kuva 40.** Keltainen nuoli tukkikuljettimen vierellä näyttää pyöräkuormaajan reitin ja liikkumissuunnan. Kuormaaja oli liikkunut noin 90 metrin matkan ennen kuin kuljettaja havaitsi edessään pakettiauton. (Kuva: poliisi)

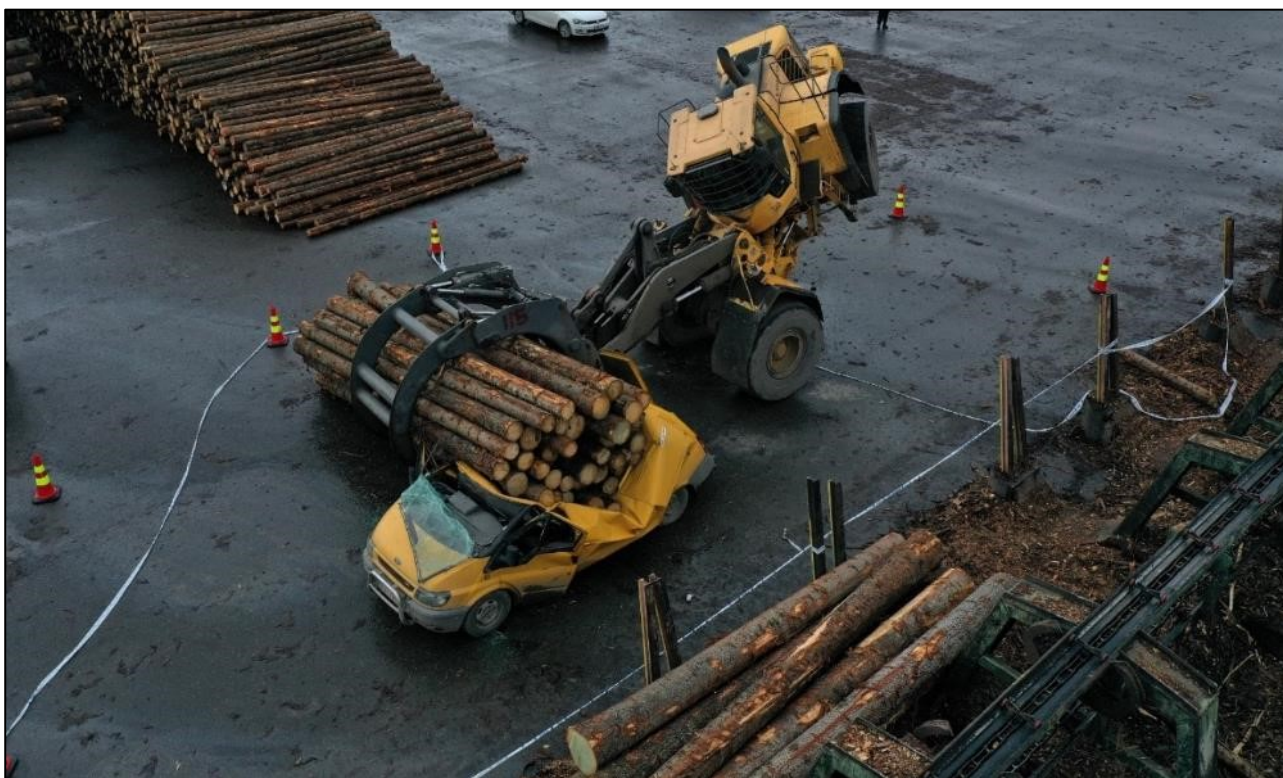
**Kuva 41.** Pyöräkuormaaja kaatuneena pakettiauton päälle. (Kuva: poliisi)

**Kunnossapidon pakettiauto** oli 2000-luvun alun vuosimallia. Ajoneuvo oli tuotu käytettynä sahalle yrityksen toisesta työpisteestä. Ajoneuvo vaurioitui onnettomuudessa kauttaaltaan. Kuljettajan puolelta ajoneuvon katto painui syvälle. Katon ja istuimen väliin jäi tilaa vain 40 cm. Apukuljettajan puolelta katto painui vähemmän.

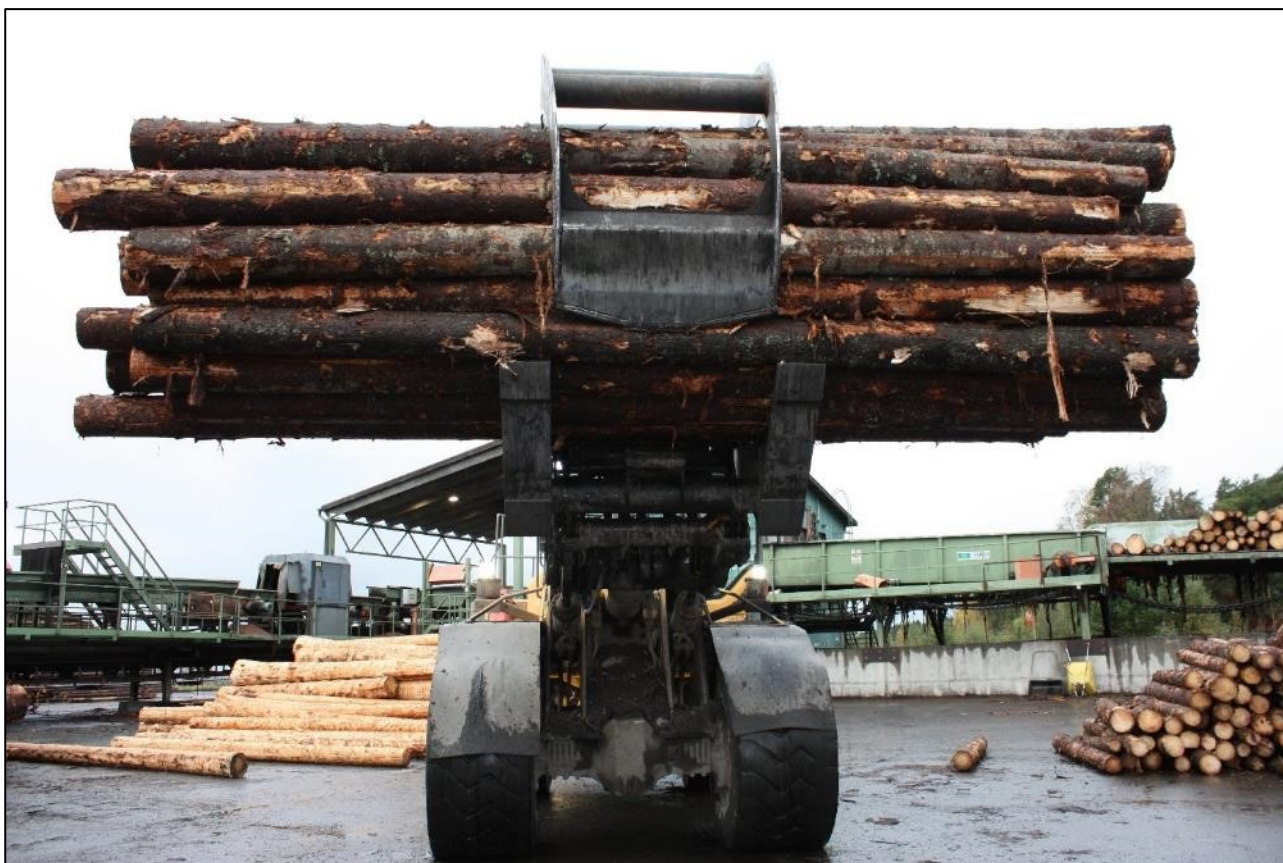
**Kuva 42.** Pyöräkuormaaaja edestäpäin. Kuvassa kuormaaajan kuormain on arviolta samalla korkeudella kuin onnettomuustapahtumassa. Pyöräkuormaaajan ohjaamo jää kuorman taakse.  
(Kuva: OTKES)

Punnituksessa käytettiin saman lajittelukorin puita kuin onnettomuustilanteessa. Puun kosteusprosentti oli arviossa epävarmuustekijänä. Puut olivat syksyllä kaadettuja ja sahakosteita. Sahaan mennessä puun kosteusprosentti on noin 30–40 % välillä. Kuorman painoksi arvioitiin laskennan perusteella noin 14 400 kg.

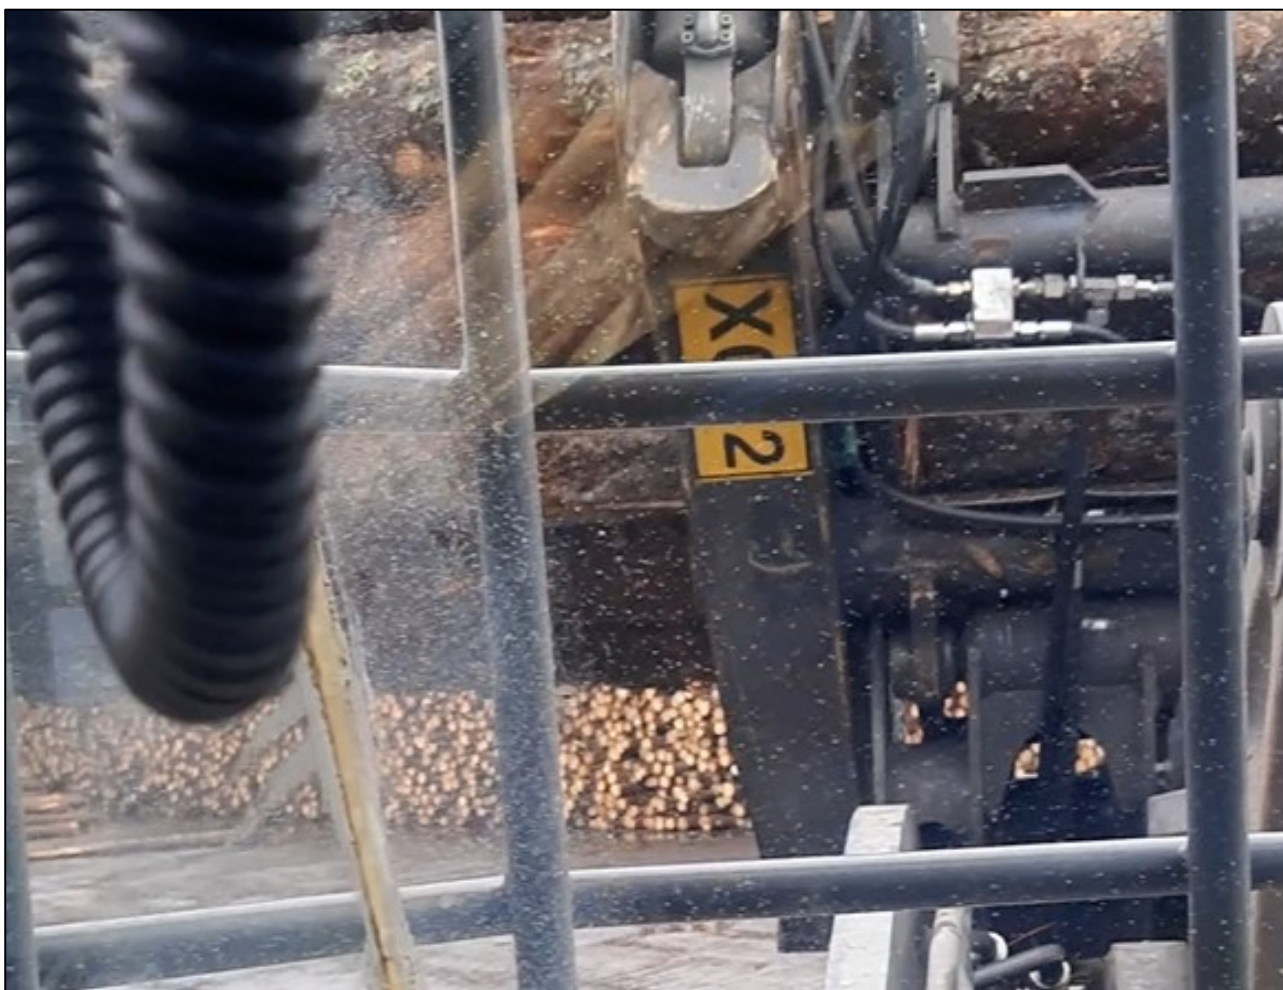
**Kuva 43.** Kuormatun pyöräkuormaajan ohjaamosta on huono näkyvyys eteenpäin. (Kuva: OTKES)

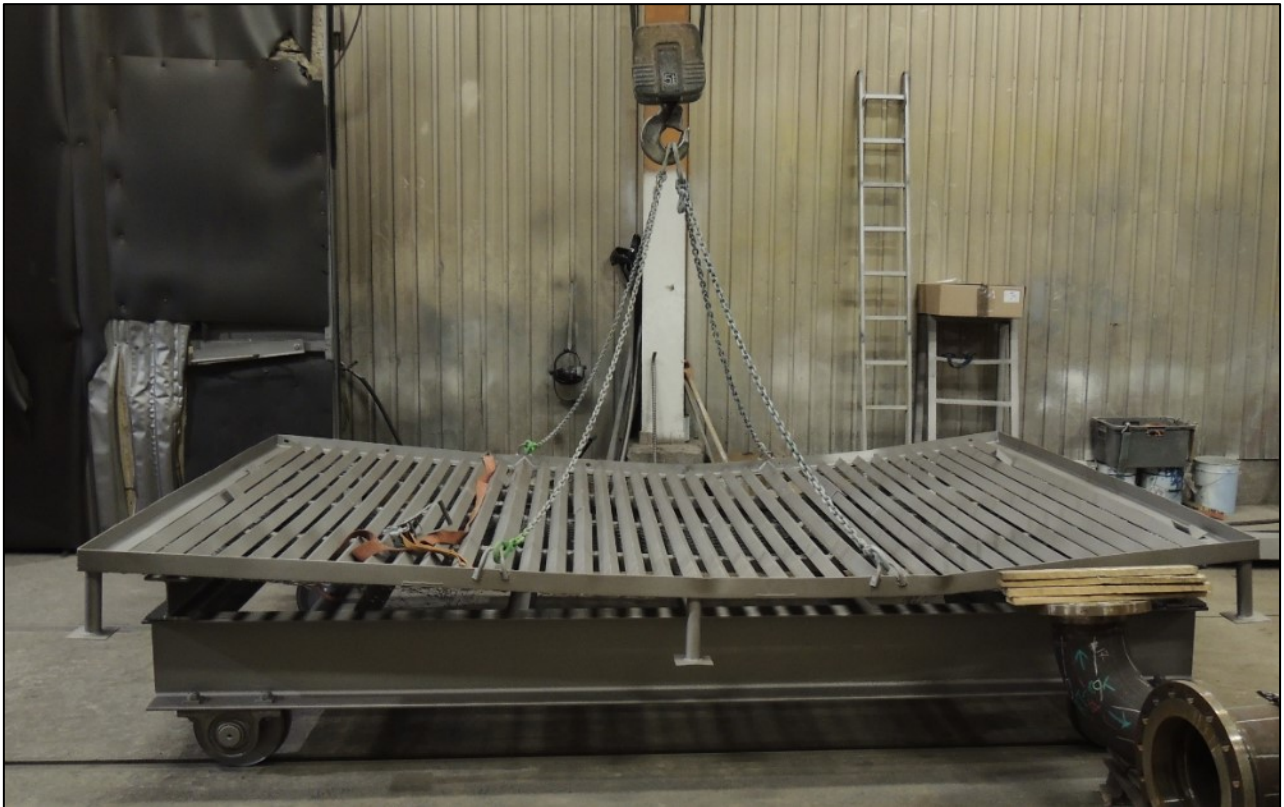
**Kuva 45.** Vaunu ja metalliverkko, jota käytettiin raepuhallushallissa. Putken ollessa metalliverkon päällä, verkko painuu suoraksi putken painosta. (Kuva: OTKES)

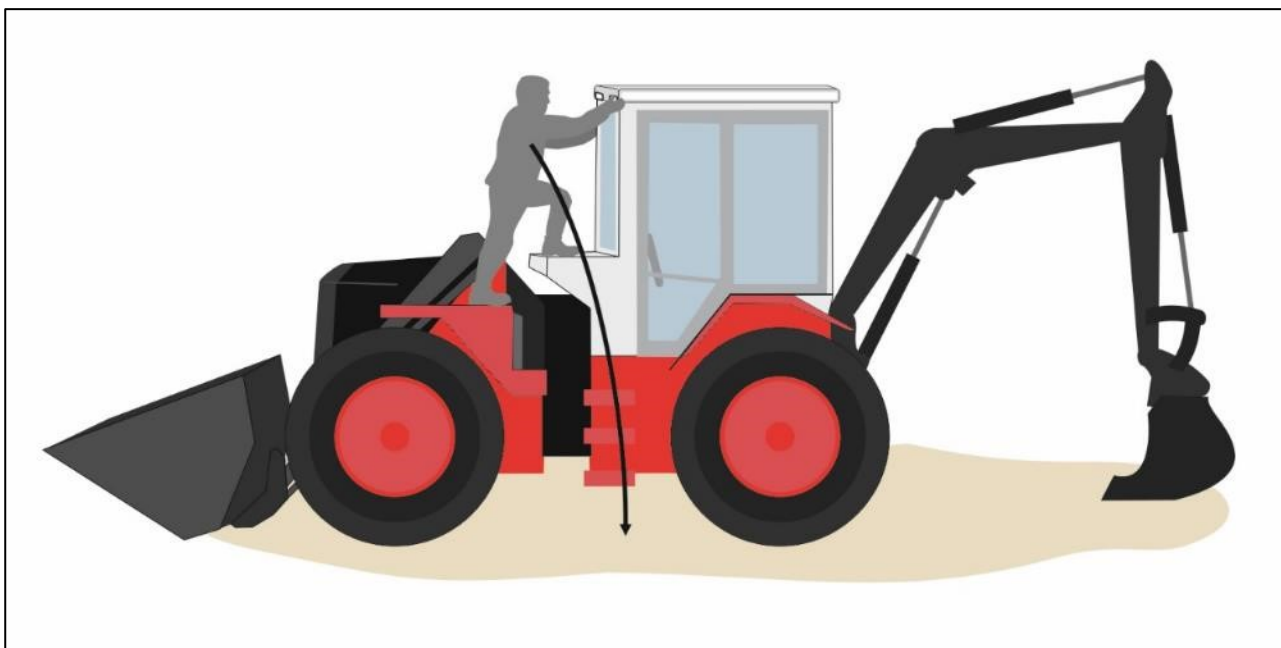
**Kuva 47.** Mies korjasi yhdistelmäkaivinkoneen työvaloja ja putosi. (Kuva: OTKES)

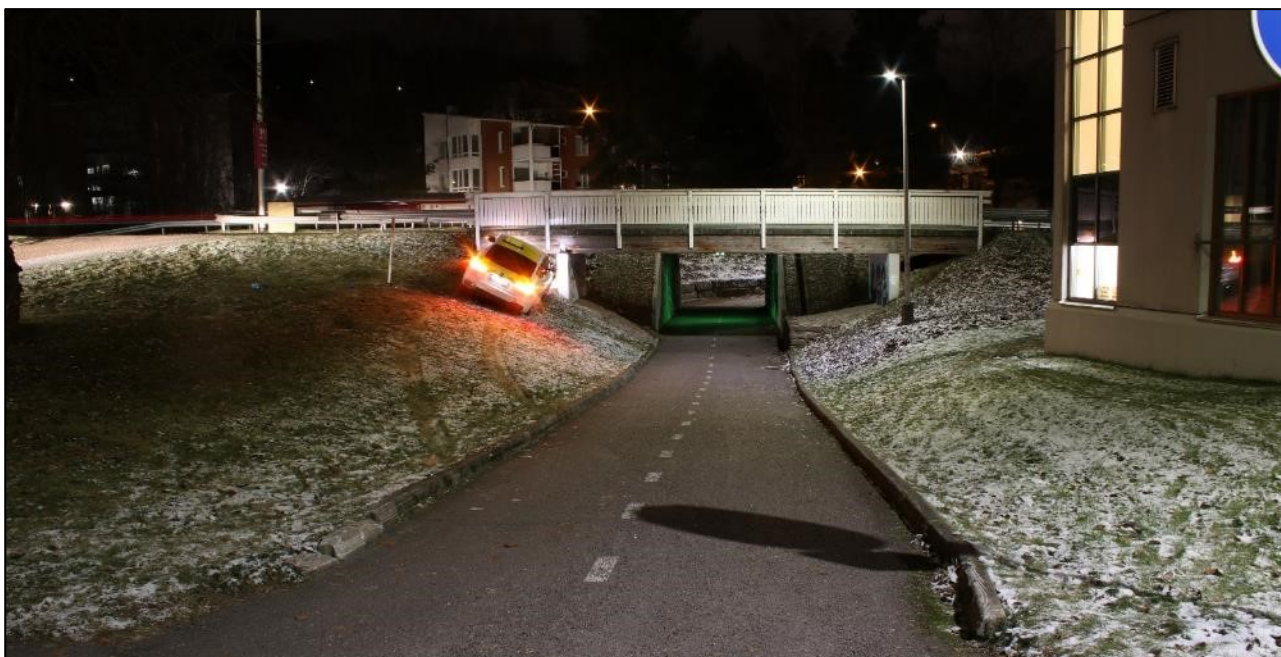
**Kuva 48.** Taksinkuljettaja menetti auton hallinnan, jolloin auto ajautui ulos tieltä ja törmäsi siltarakenteisiin. (Kuva: poliisi)

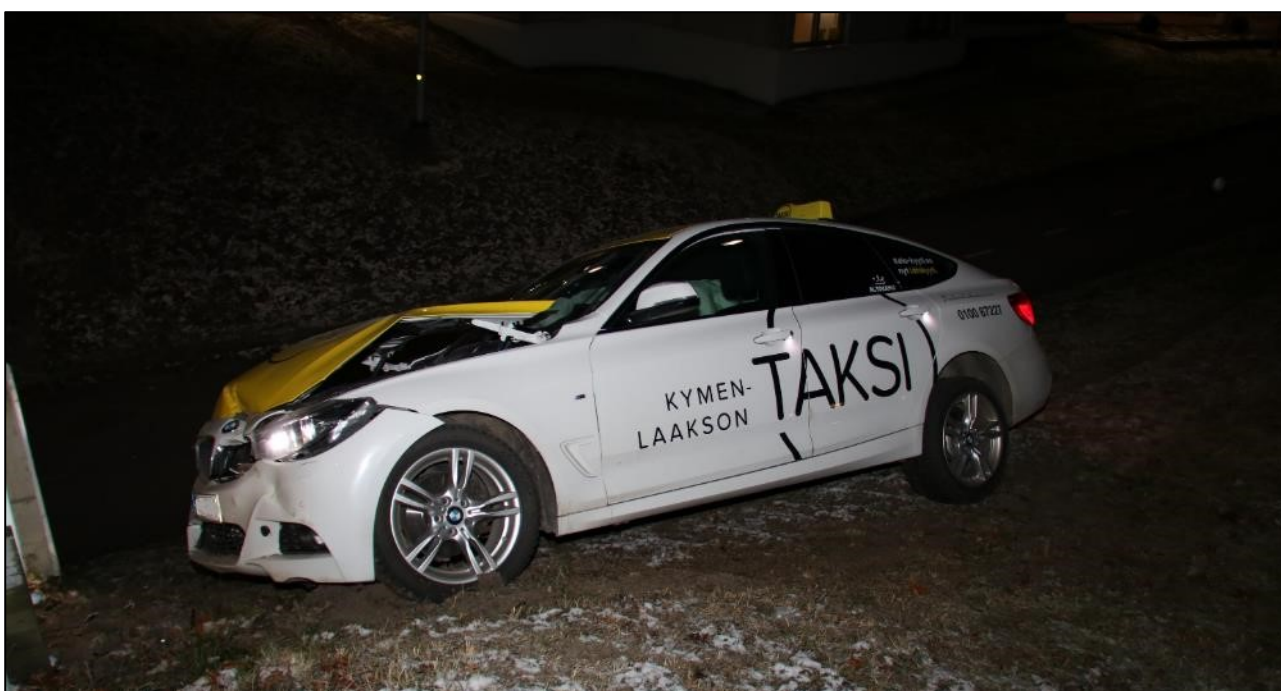
**Kuva 49.** Siltarakenteisiin törmännyt taksiauto. (Kuva: poliisi)

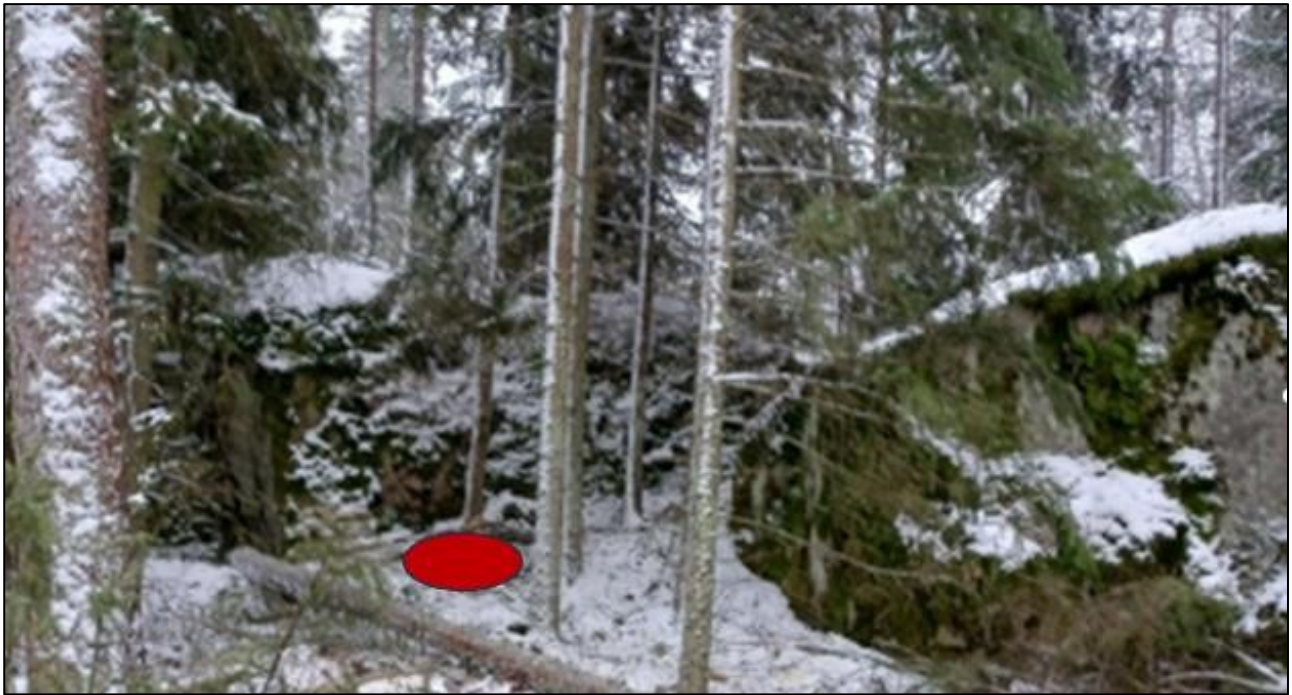
**Kuva 50.** Onnettomuuspaikka. Uhrin putoamispaikka merkitty punaisella konkelopuun juurelle. (Kuva: poliisi)

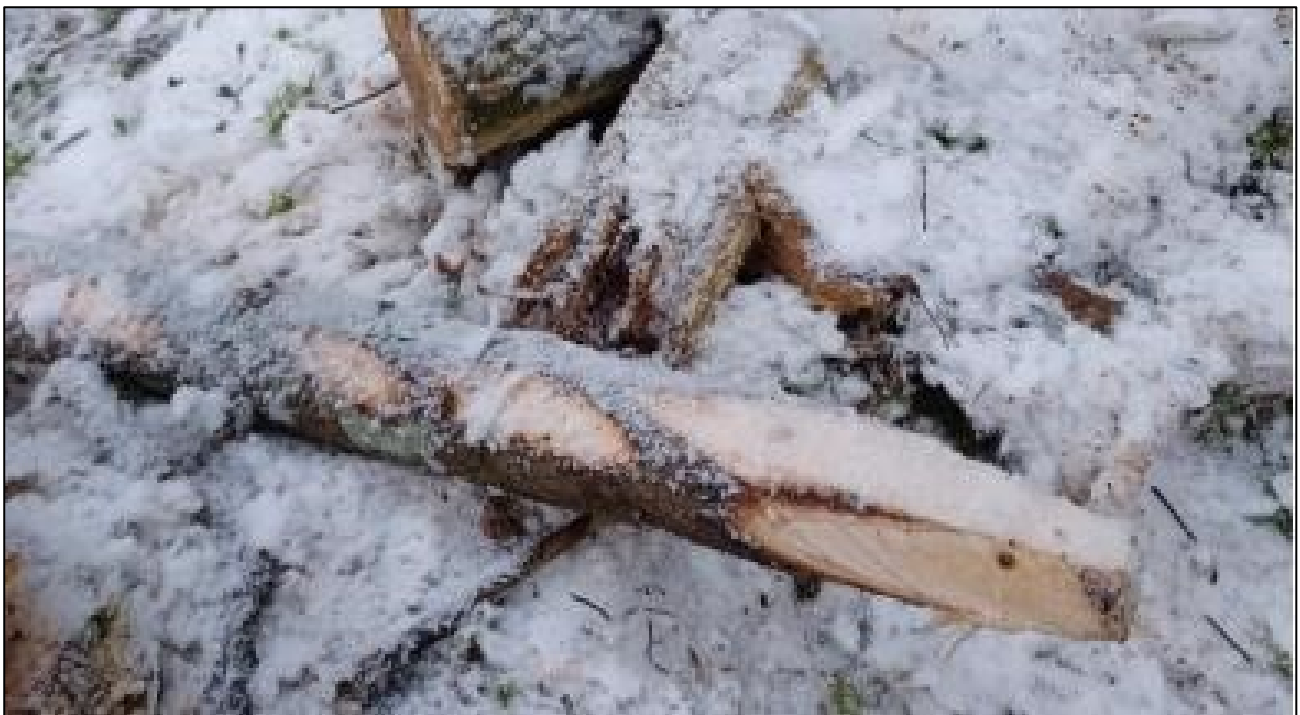
**Kuva 51.** Konkelon laukaisussa apuna käytetty puukeppi. (Kuva: poliisi)

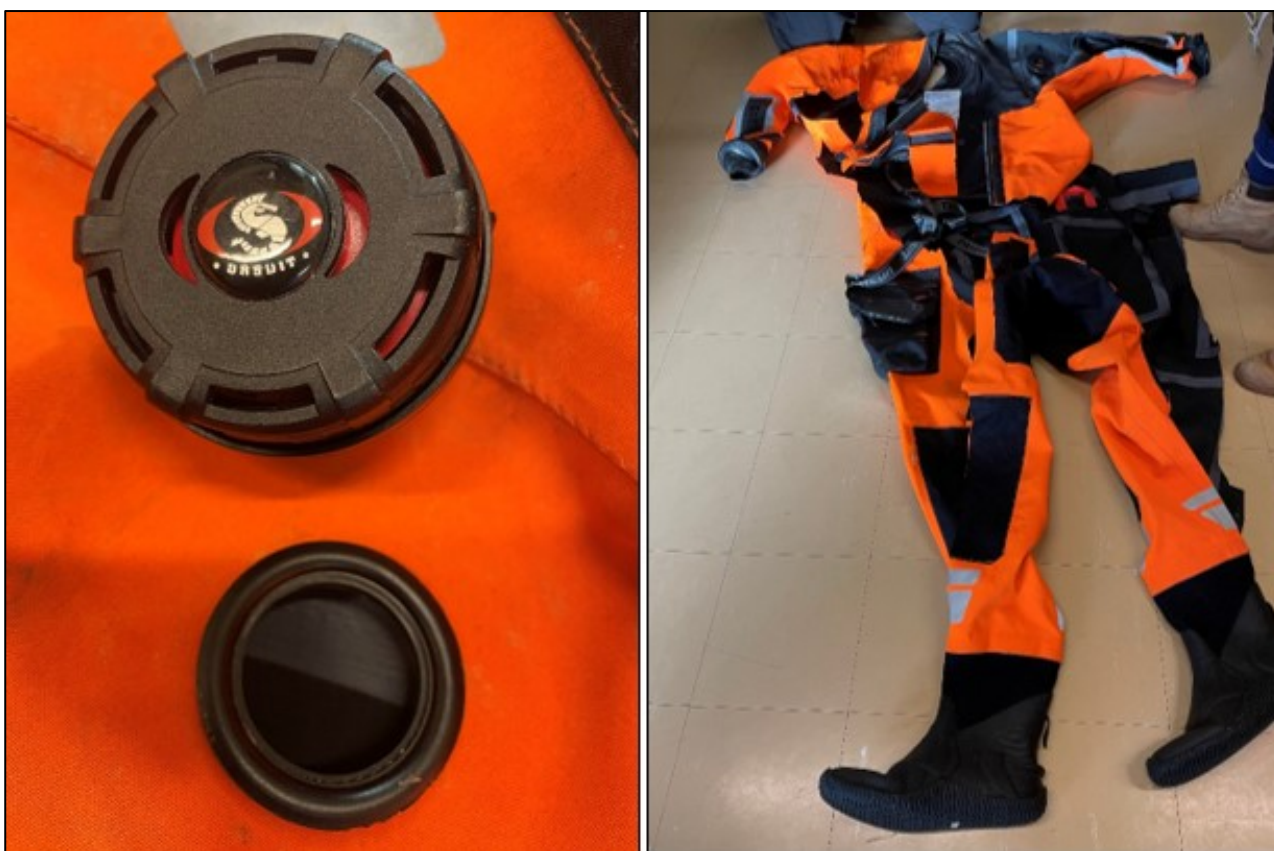
**Kuva 53.** Vasemmanpuoleisessa kuvassa pintapelastajan puvun tyhjennysventtiili ja venttiilin aukko puvun hihassa. Oikealla pintapelastajan päällä ollut puku. (Kuvat: OTKES)

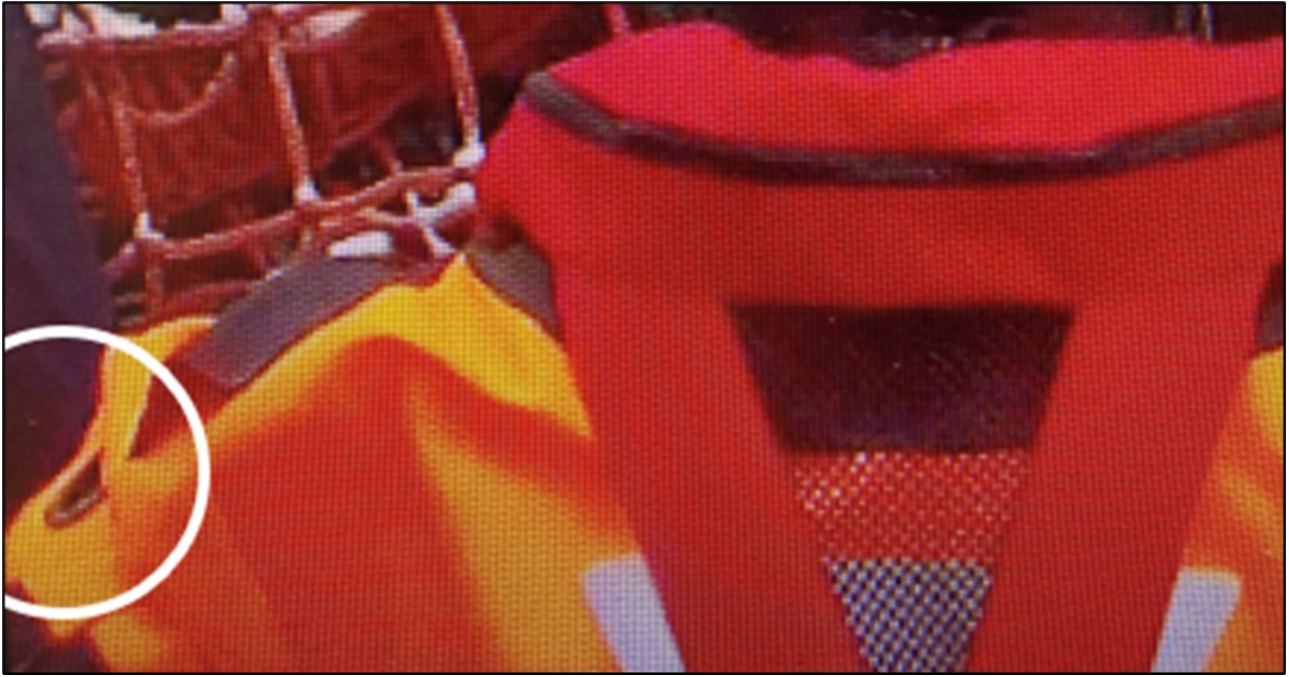
**Kuva 54.** Pintapelastajan puvun vasemmasta olkavarresta puuttui harjoituksessa tyhjennysventtiili. Reikä puvun hihassa on ympyröity kuvassa valkoisella. (Kuvankaappaus aluksen valvontakameran tallenteesta: Merivoimat)
