Reserviläisen jääminen panssaroidun miehistönkuljetusajoneuvon alle Säkylässä 27.10.2016

ALKUSANAT

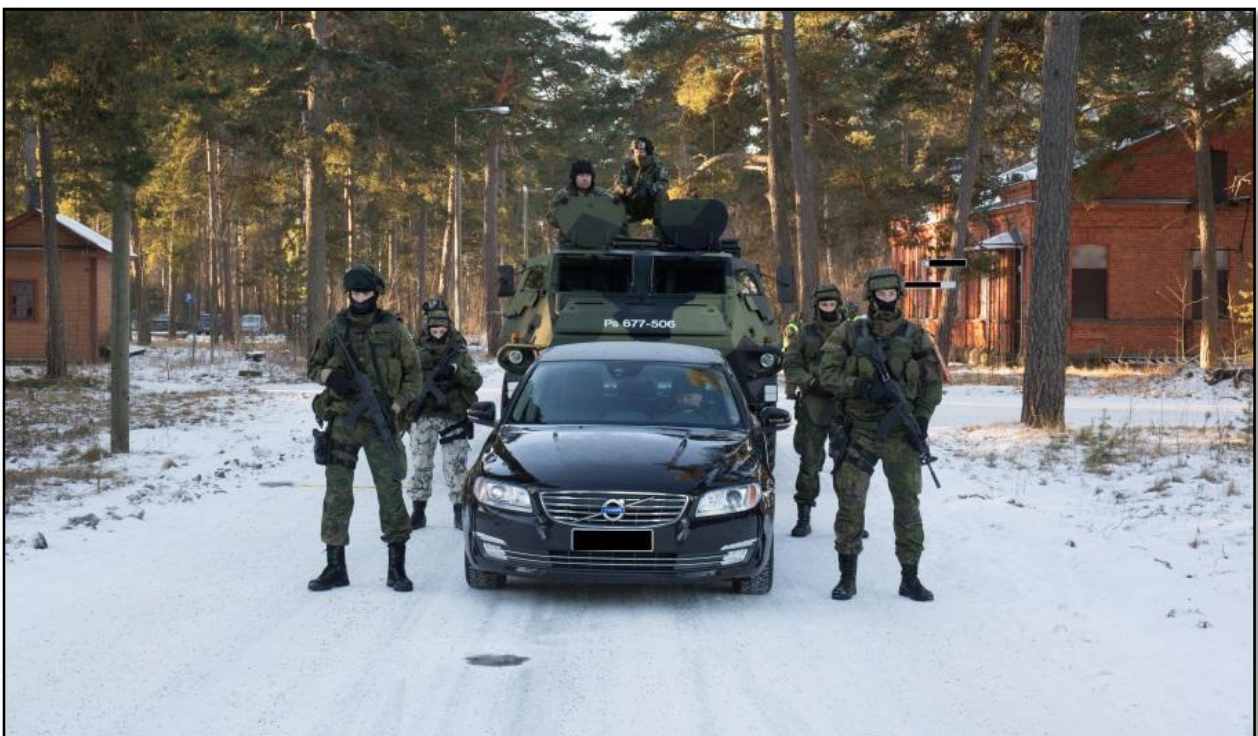
Kuva 5. Saattueen tarkoituksena oli suojata VIP-autoa, joten jalkamiehiä oli alkutilanteessa sijoitettuna sen rinnalle. (Kuva: OTKES)

Ensimmäisenä järjestettiin tilanne, jossa ajoneuvot ja henkilöt olivat sijoitettuna onnettomuustapauksen lähtötilannetta vastaavalla tavalla. Tilanteesta otettiin kuvia saattueen edestä, sivuilta ja ilmasta sekä ajajan että vaunun johtajan paikoilta. Tilanne on esitetty kuvassa 5.

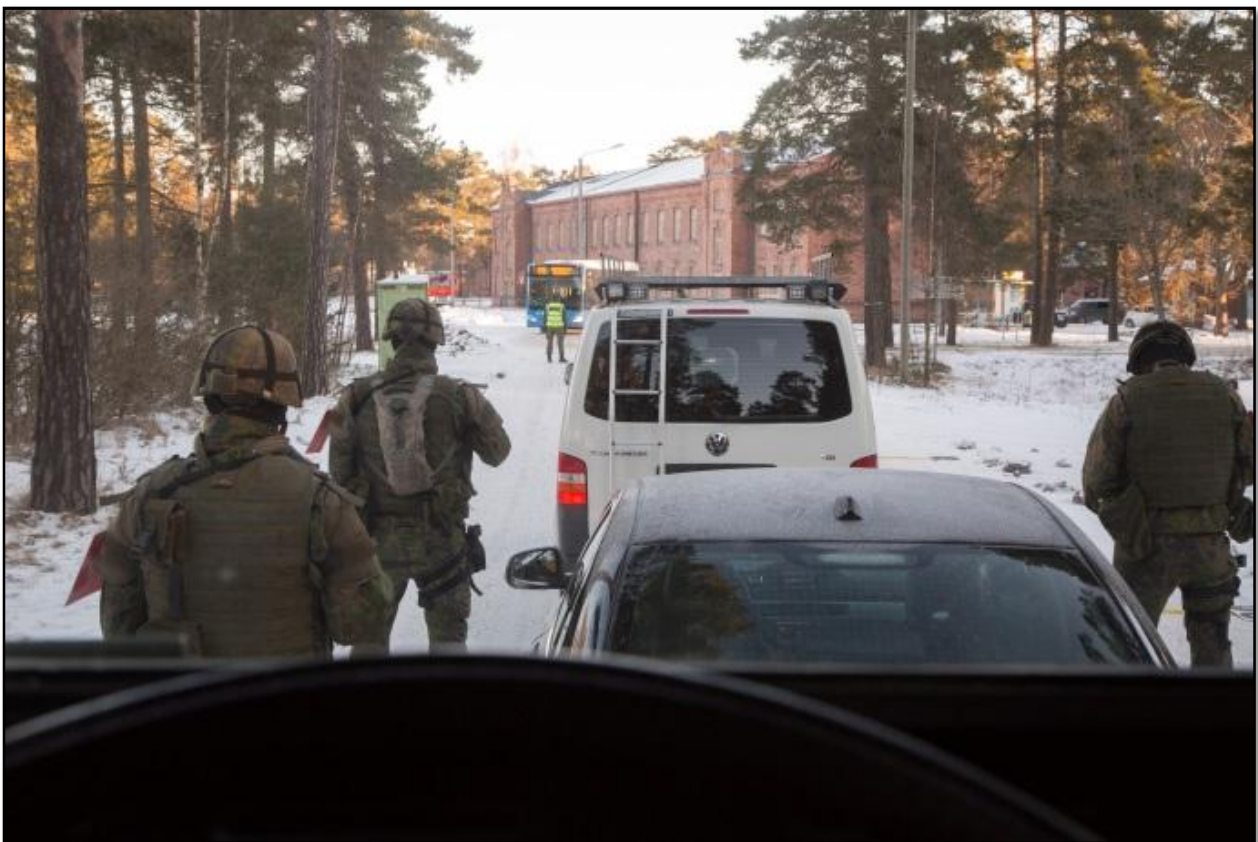
Kuva 6. Vaunun ajajan näkemä eteen. (Kuva: OTKES)

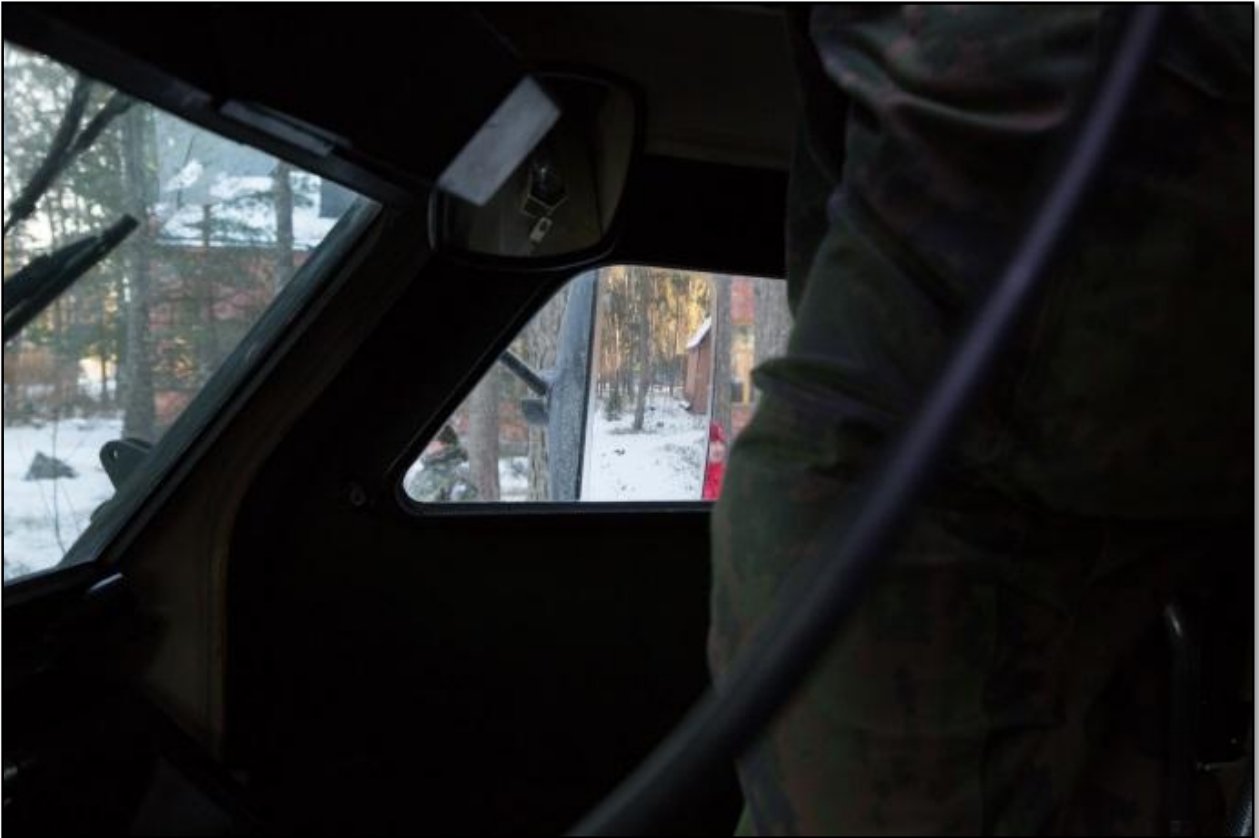
Kuva 7. Vaunun ajajan näkemä oikealle. (Kuva: OTKES)

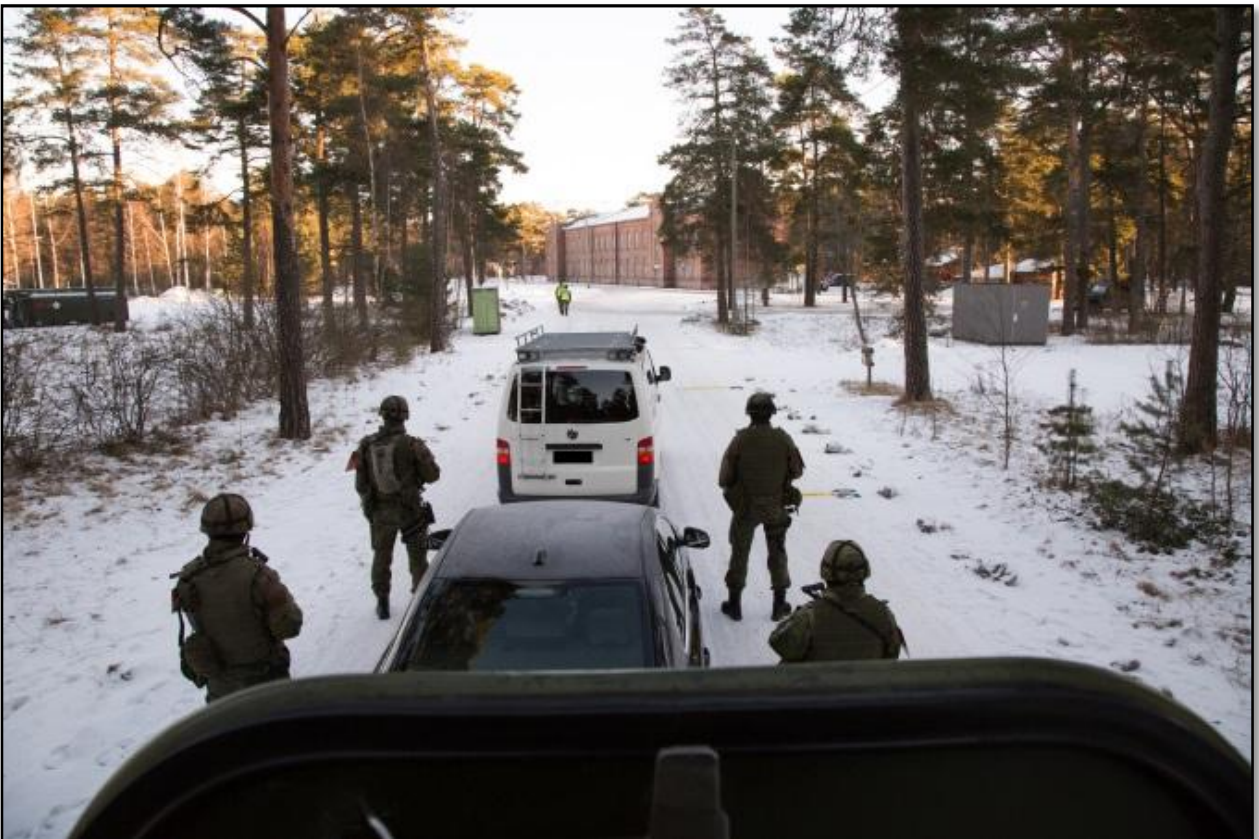
Kuva 8. Vaununjohtajan näkemä eteen. (Kuva: OTKES)

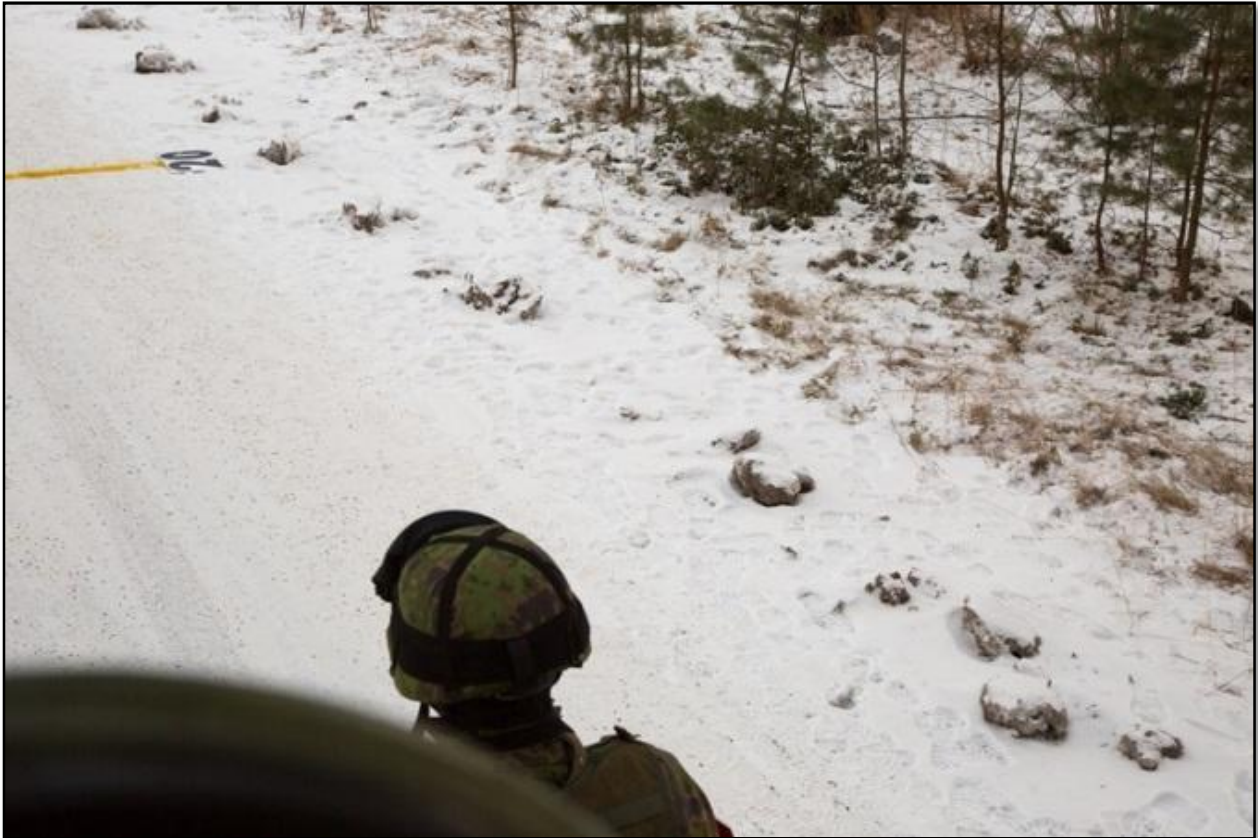
Kuva 9. Vaununjohtajan näkemä oikealle. (Kuva: OTKES)
