# LASKUVARJOHYPPYONNETTOMUUDET IVALOSSA 7.3.2023

L2023-01

Onnettomuustutkintakeskus päätti turvallisuustutkintalain (525/2011) 2 §:n 2 momentin nojalla tutkia Ivalossa 7.3.2023 tapahtuneet laskuvarjohyppyonnettomuudet.

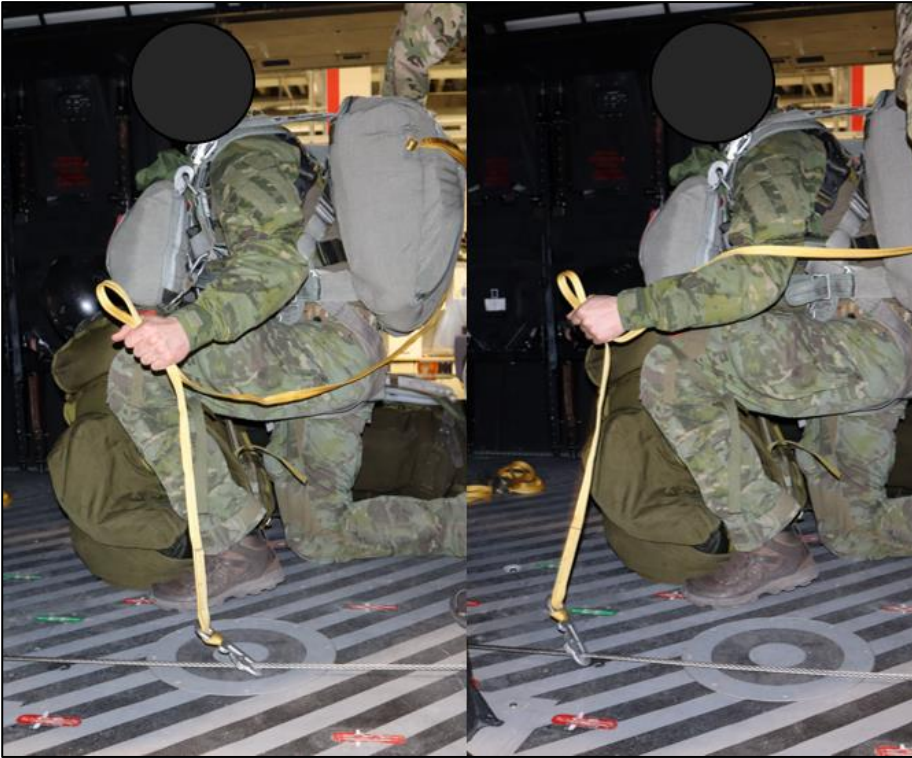
**Kuva 1.** Ruusukimppuote pakkolaukaisuhihnasta ja hihnan koukun kiinnitys lattiassa olevaan vaijeriin. Vasemmassa kuvassa pakkolaukaisuhihna kulkee oikeaa reittiä ja on vapaana. Oikeassa kuvassa hihna kulkee virheellisesti käsivarren sisäpuolelta ja kiristyessään repäisee käden ylös. Kuvassa hyppääjä on polvillaan helikopterin lattialla, mutta oikeassa hyppytilanteessa hyppääjä seisoo ilma-aluksessa. (Kuva: OTKES)

Ensimmäisessä helikopterissa oli mukana hyppyerän viimeisenä hyppääjänä varusmies A. Varusmies A:lla oli pakkolaukaisuhihnasta ns. ruusukimppuote (Kuva 1), mutta pakkolaukaisuhina kulki käsivarren väärältä puolelta. Hänellä oli vaikeuksia siirtyä kohti peräporttia, koska harjoituksen rinka oli kookas. Iso rinka vaikeutti myös hyppäämistilannetta niin, että hänen hyppyasentonsa ei ollut paras mahdollinen.

Pakkolaukaisuhihnan takertumisvaara oli tutkinnan perusteella Laskuvarjojääkärikomppanian tiedossa, mutta siitä ei ollut mainintaa tutkintaryhmän käytössä olleissa riskianalyyseissä. Varusmiehet olivat hypänneet suurimman osan hypyistä CASA C-295M -lentokoneesta, jossa pakkolaukaisuhihna on eri paikassa kuin NH90-helikopterissa. Tutkitussa tapauksessa hihna kulki väärällä tavalla myös kolmannella hyppääjällä, mutta hän ei kuitenkaan loukkaantunut. Hyppymestareilla ei ollut hyvää näköyhteyttä varusmiesten pakkolaukaisuhihnoihin. Pakkolaukaisuhihnasta pitää olla vasemmalla kädellä oikeaoppinen ote (Kuva 1) ja hihna pitää vapauttaa kädestä juuri ennen uloshyppyä.

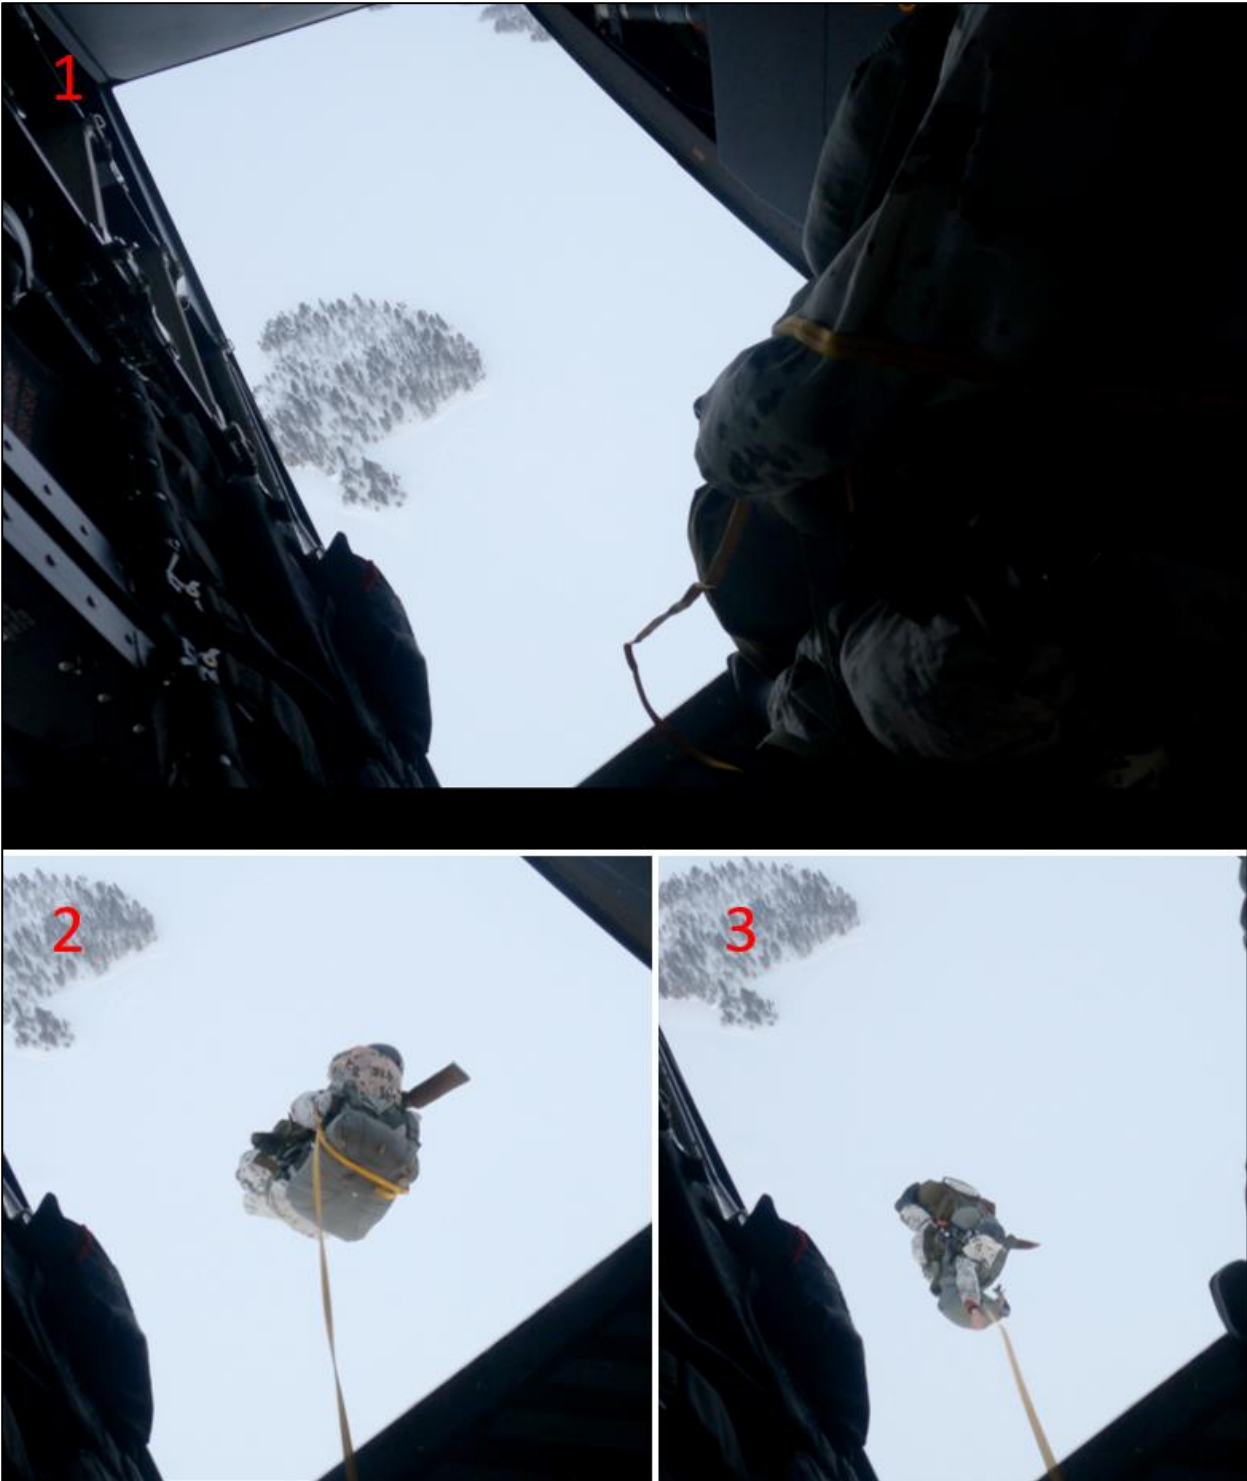
**Kuva 2.** Loukkaantuneen varusmies B:n uloshyppy. 1. Pakkolaukaisuhihna kulkee virheellisesti vasemman käden ympäri. 2. Hihna kiristyy käden ympärille. 3. Hihna repäisee hyppääjän käsivarren ylös. (Kuva: Puolustusvoimat, muokkaukset: OTKES)

Toisessa helikopterissa oli mukana varusmies (B), joka oli toinen loukkaantuneista varusmiehistä. Kouluttajan piti alun perin hypätä ensimmäisenä ja varusmies B:n hänen jälkeensä toisena. Järjestys kuitenkin vaihtui ja varusmies B hyppäsi toisen hyppyerän ensimmäisenä hyppääjänä ja kouluttaja toisena. Varusmies B:llä oli vaikeuksia siirtyä kohti peräporttia, koska harjoituksen rinka oli kookas. Iso rinka vaikeutti myös hyppäämistilannetta niin, että hänen hyppyasentonsa ei ollut paras mahdollinen. Ennen hyppeä varusmies B:lla oli pakkolaukaisuhihnasta ns. ruusukimppuote (Kuva 1), mutta pakkolaukaisuhihna kulki väärin varusmies B:n vasemman käsivarren sisäpuolelta (Kuva 2) ja kiertyi hypyn aikana käden ympärille. Uloshypyn aikana kiertynyt pakkolaukaisuhihna repäisi hänen käsivarresta niin että hän loukkasi olkavartensa ja hänen käsiensä irtosi hypyn aikana.

Toisen hyppyerän laskuvarjohyppy olivat tallentuneet kameratallenteille. Tallenteita oli kaksi. Toinen kamera oli kiinnitetty helikopterin kattoon ja se kuvasi peräportille päin. Toinen puolestaan oli helikopterin perässä olevan hyppymestarin kypärässä. Tämä kamera sijaitsi noin kaksikymmentä senttimetriä hyppymestarin silmäkorkeuden yläpuolella, joten tallenteessa näkyi enemmän kuin mitä hyppymestari pystyi näkemään. Kameratallenteista oli nähtävissä väärtä puolelta kättä kulkeva pakkolaukaisuhihna ja uloshypyn jälkeinen hetki, jolloin kiristynyt hihna kiskaisi hyppääjän käden suoraksi ja aiheutti loukkaantumisen (Kuva 2).

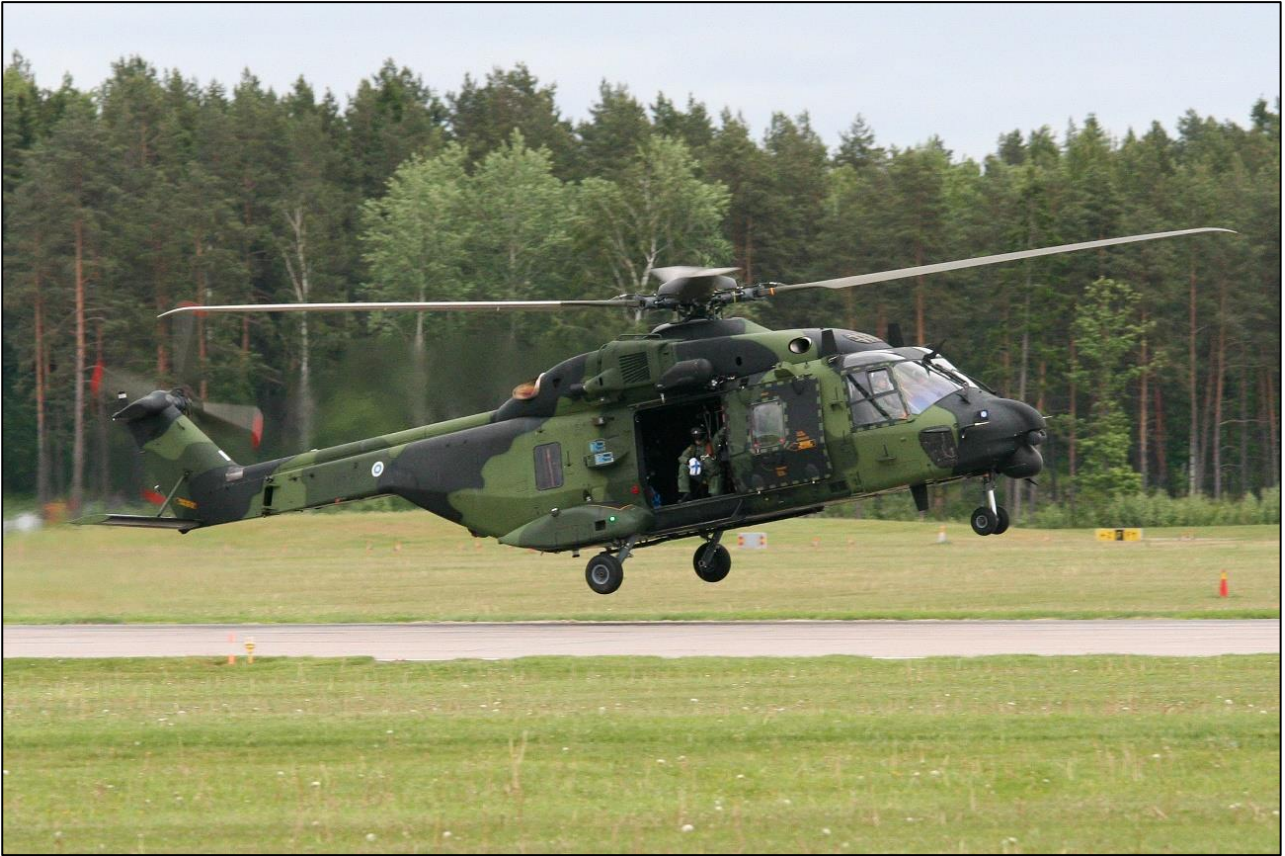
**Kuva 3.** NH90-helikopteri. (Kuva: Alan Wilson. CC BY-SA 2.0, <https://www.flickr.com/photos/ajw1970/8371545116>. Luettu 25.3.2024)

NH90:n pituus on 19,56 m, korkeus 5,3 m ja pääroottorin halkaisija 16,3 m. Sen suurin lentoonlähtömassa on 11 000 kg ja se pystyy kuljettamaan hyötykuormana rungon sisällä 2 500 kg:n massan. Helikopterin sisätiloissa voi kuljettaa maksimissaan 16 matkustajaa. Helikopterin maksiminopeus on 300 km/h ja matkalentonopeus 260 km/h. Helikopterissa on kaksi sivuovea ja peräportti.

NH90-helikopterin sisätilat ovat hyppytoiminnan kannalta ahtaat. Ahtaat tilat vaikeuttavat liikkumista helikopterissa. Peräportista tapahtuvissa hypyissä hyppymestari ei näe hyppy-suuntaan katsottuna hyppääjien vasemmalle puolelle, jossa pakkolaukaisuhihnat ovat kiinni

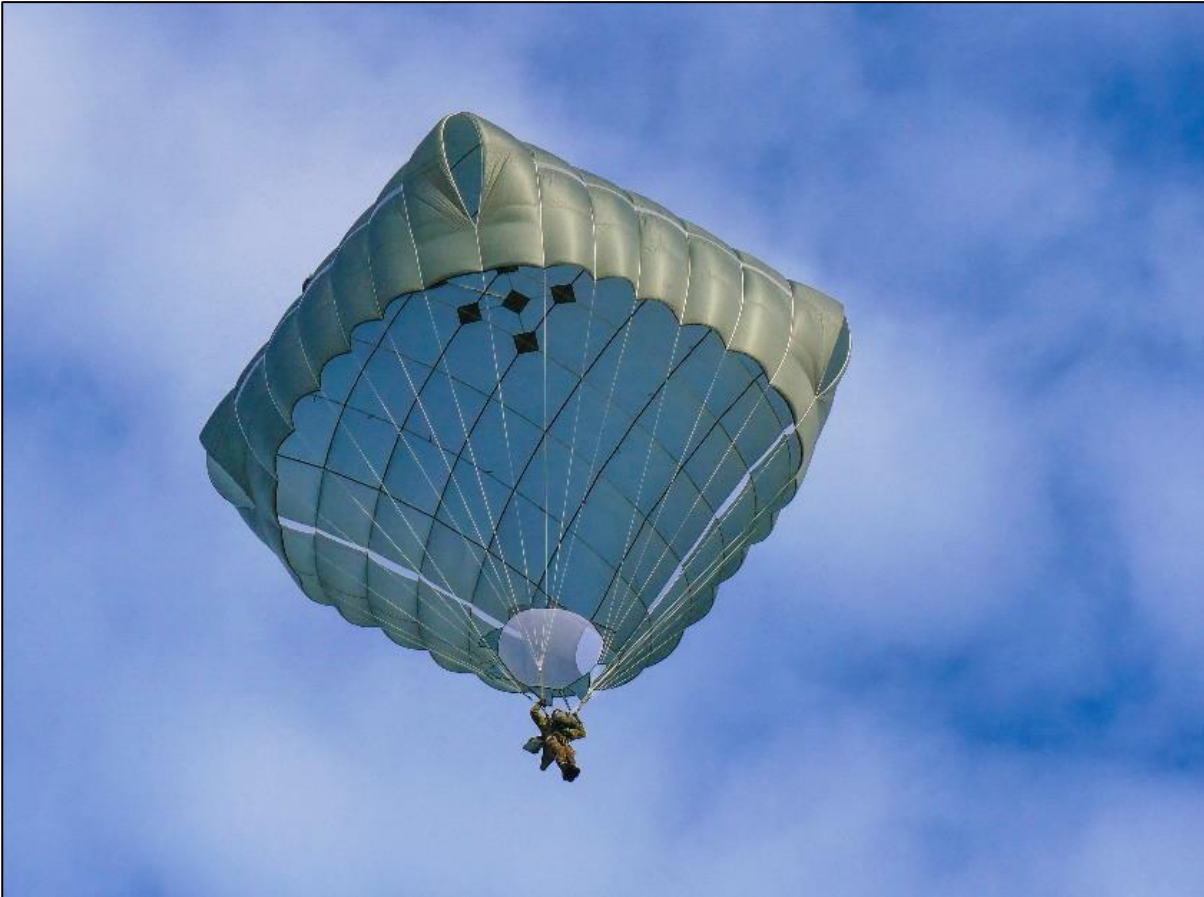
**Kuva 4.** Laskuvarjo T-11. Varjo on auenneena neliömäinen ja sen jokaisessa kulmassa on ilmanpoistoaukko. (Kuva: Puolustusvoimat)

Suomen Puolustusvoimilla on ollut käytössä T-11 mallin laskuvarjot vuodesta 2016 alkaen. T-11 mallin laskuvarjo on neliskulmainen ja sen jokaisessa kulmassa on ilmanpoistoaukko, mikä vähentää hyppääjän heilumista ilmassa. Varjo aukeaa pehmeämmin kuin vanhemmat mallit ja aiheuttaa vähemmän vahaatoimintoja.

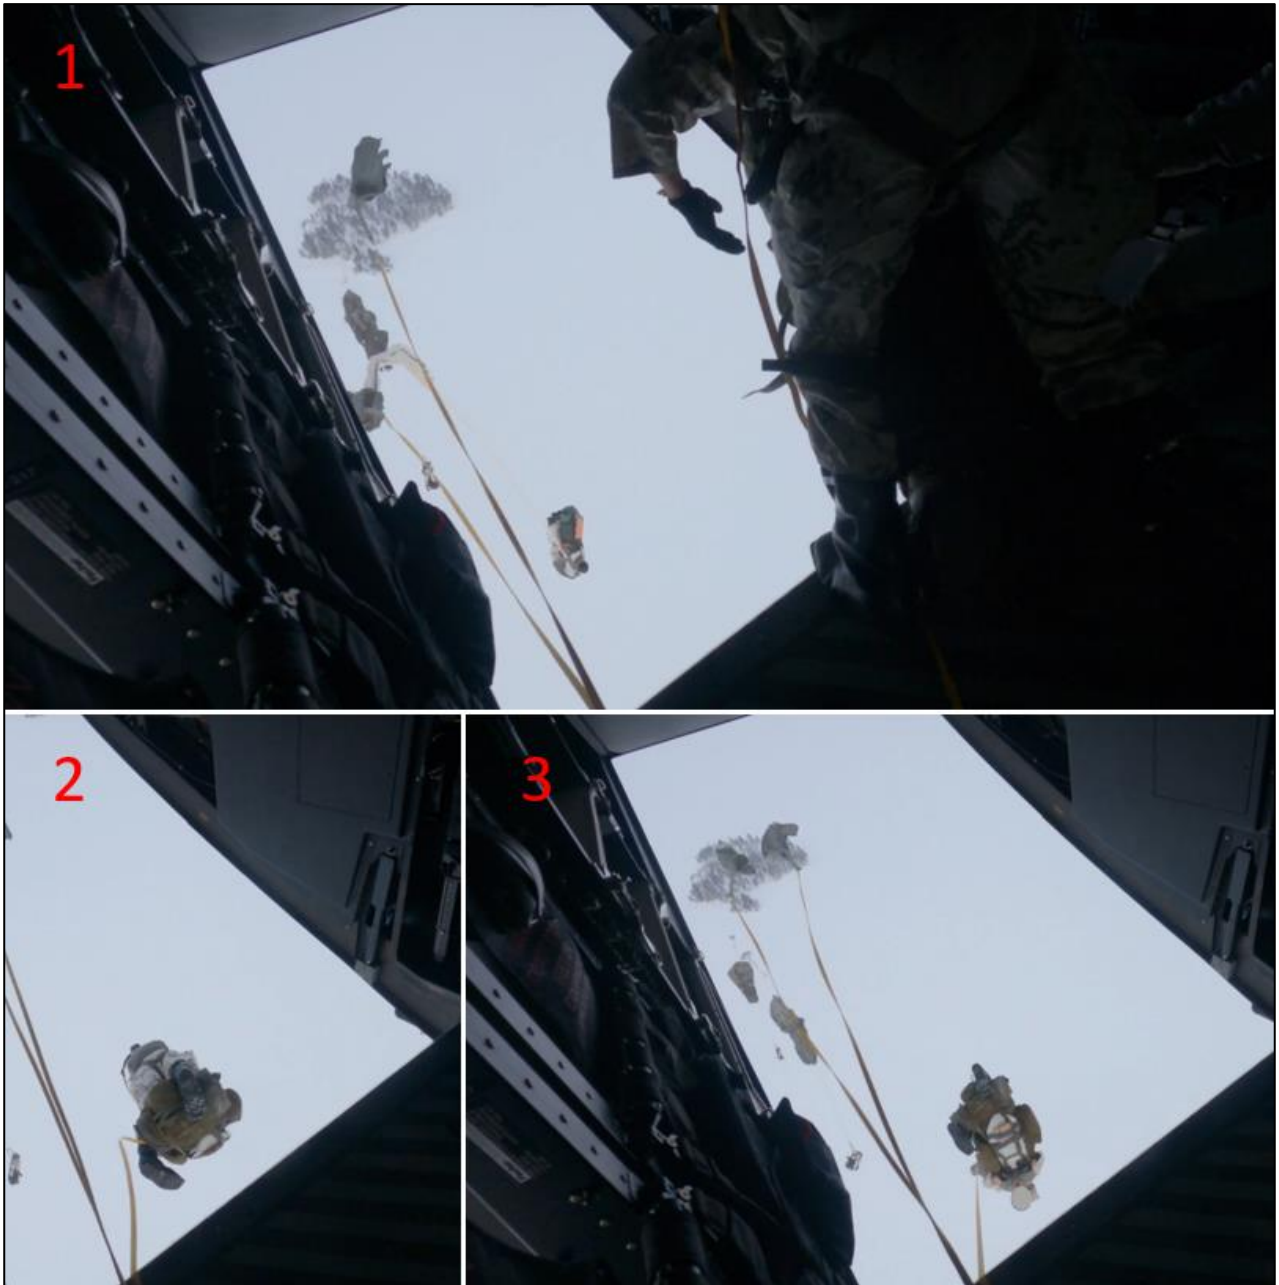
**Kuva 5.** Kuvasarja toisen hyppyerän kolmannen hyppääjän hypystä. 1. Hyppääjä on hyppäämässä ulos rampista ja pakkolaukaisuhihna kulkee virheellisesti jalkojen välistä. 2. Uloshypyn jälkeen pakkolaukaisuhihna on kietoutuneena vasemman jalan ympäri. 3. Hyppääjä pyörähtää ilmassa selälleen, ja pakkolaukaisuhihna vapautuu. (Kuva: Puolustusvoimat, muokkaukset: OTKES)

Kameratallenteet havainnollistivat myös sitä, kuinka vaikea ahtaassa helikopterissa on liikkua painavan ja isokokoisien rinkan kanssa. Hyppyerän kuudesta hyppääjästä vain yksi onnistui hyppäämään oikeaoppisessa asennossa ulos helikopterista. Muut hyppääjät pyörähtivät hypyn jälkeen osittain tai kokonaan ympäri. Toisen hyppyerän kolmannen hyppääjän pakkolaukaisuhihna kulki hänen vasemman jalkansa alta (Kuva 5). Hyppääjä ei loukkaantunut, koska hän pyörähti uloshypyn aikana niin, että pakkolaukaisuhihna irtosi jalan ympäriltä.

Onnettomuudet tapahtuivat kahdella erillisellä hyppylennolla. Ensimmäisessä kopterissa loukkaantunut oli ryhmän viimeinen hyppääjä ja toisessa kopterissa ensimmäinen hyppääjä loukkaantui. Toisessa kopterissa myös ryhmän kolmas hyppääjä oli lähellä loukkaantua, kun hänen pakkolaukaisuhihnansa jäi hypätessä jalkojen väliin.

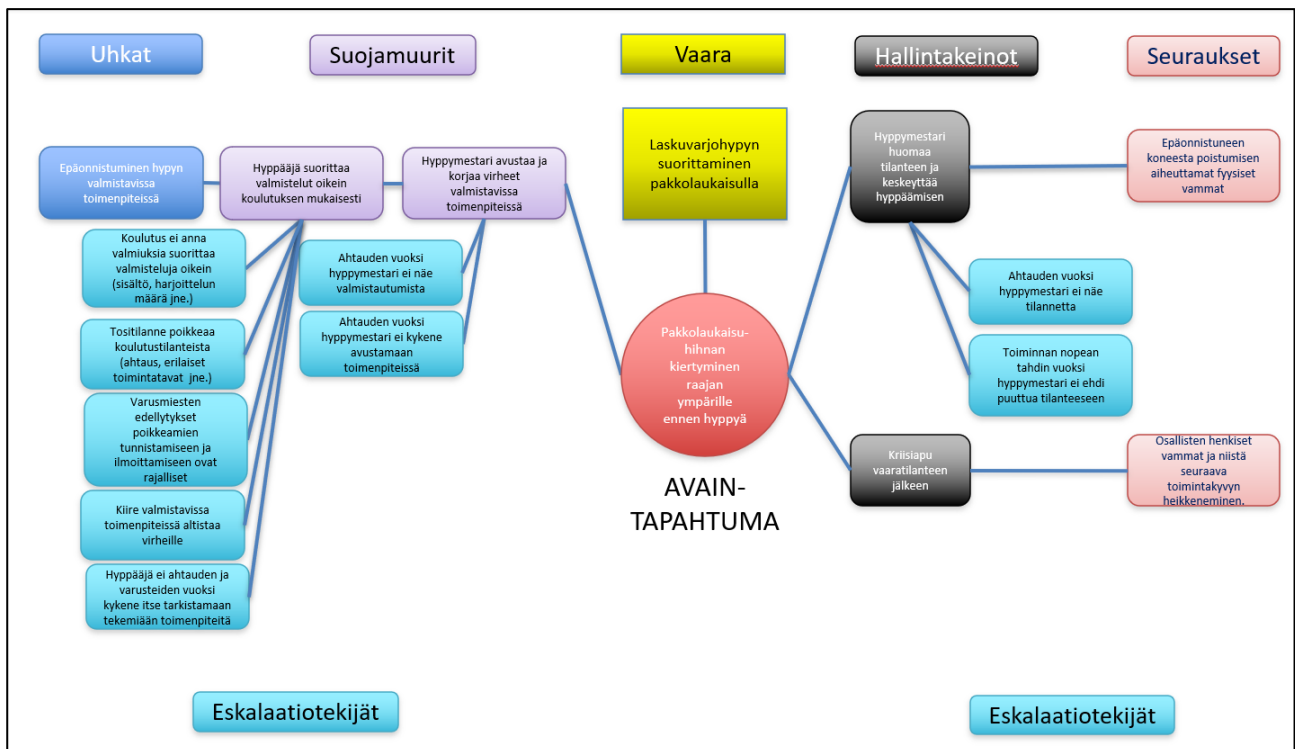
Kuva 8. Bow Tie -analyysikaavio. (Kuva: OTKES)

Tämän tutkinnan inhimillisten tekijöiden analysoinnissa käytettiin lisäksi Bow Tie -menetelmää. Bow Tie<sup>17</sup> -menetelmä havainnollistaa tapahtumaan sisältyviä riskejä vaarojen, avaintapahtuman, uhkien ja seurausten välisiin suhteina. Näiden lisäksi malliin sisältyvät tilanteessa vaikuttavat ennaltaehkäisevät ja seurausten hallintaan liittyvät suojamekanismit sekä eska-laatiotekijät, jotka voivat estää suojamekanismeja toimimasta.
