Tutkintaselostus

C 4/1998 R

Vaihtotyöveturin työntämän vaunuryhmän törmäminen tavarajunan kylkeen Kouvolassa 28.2.1998

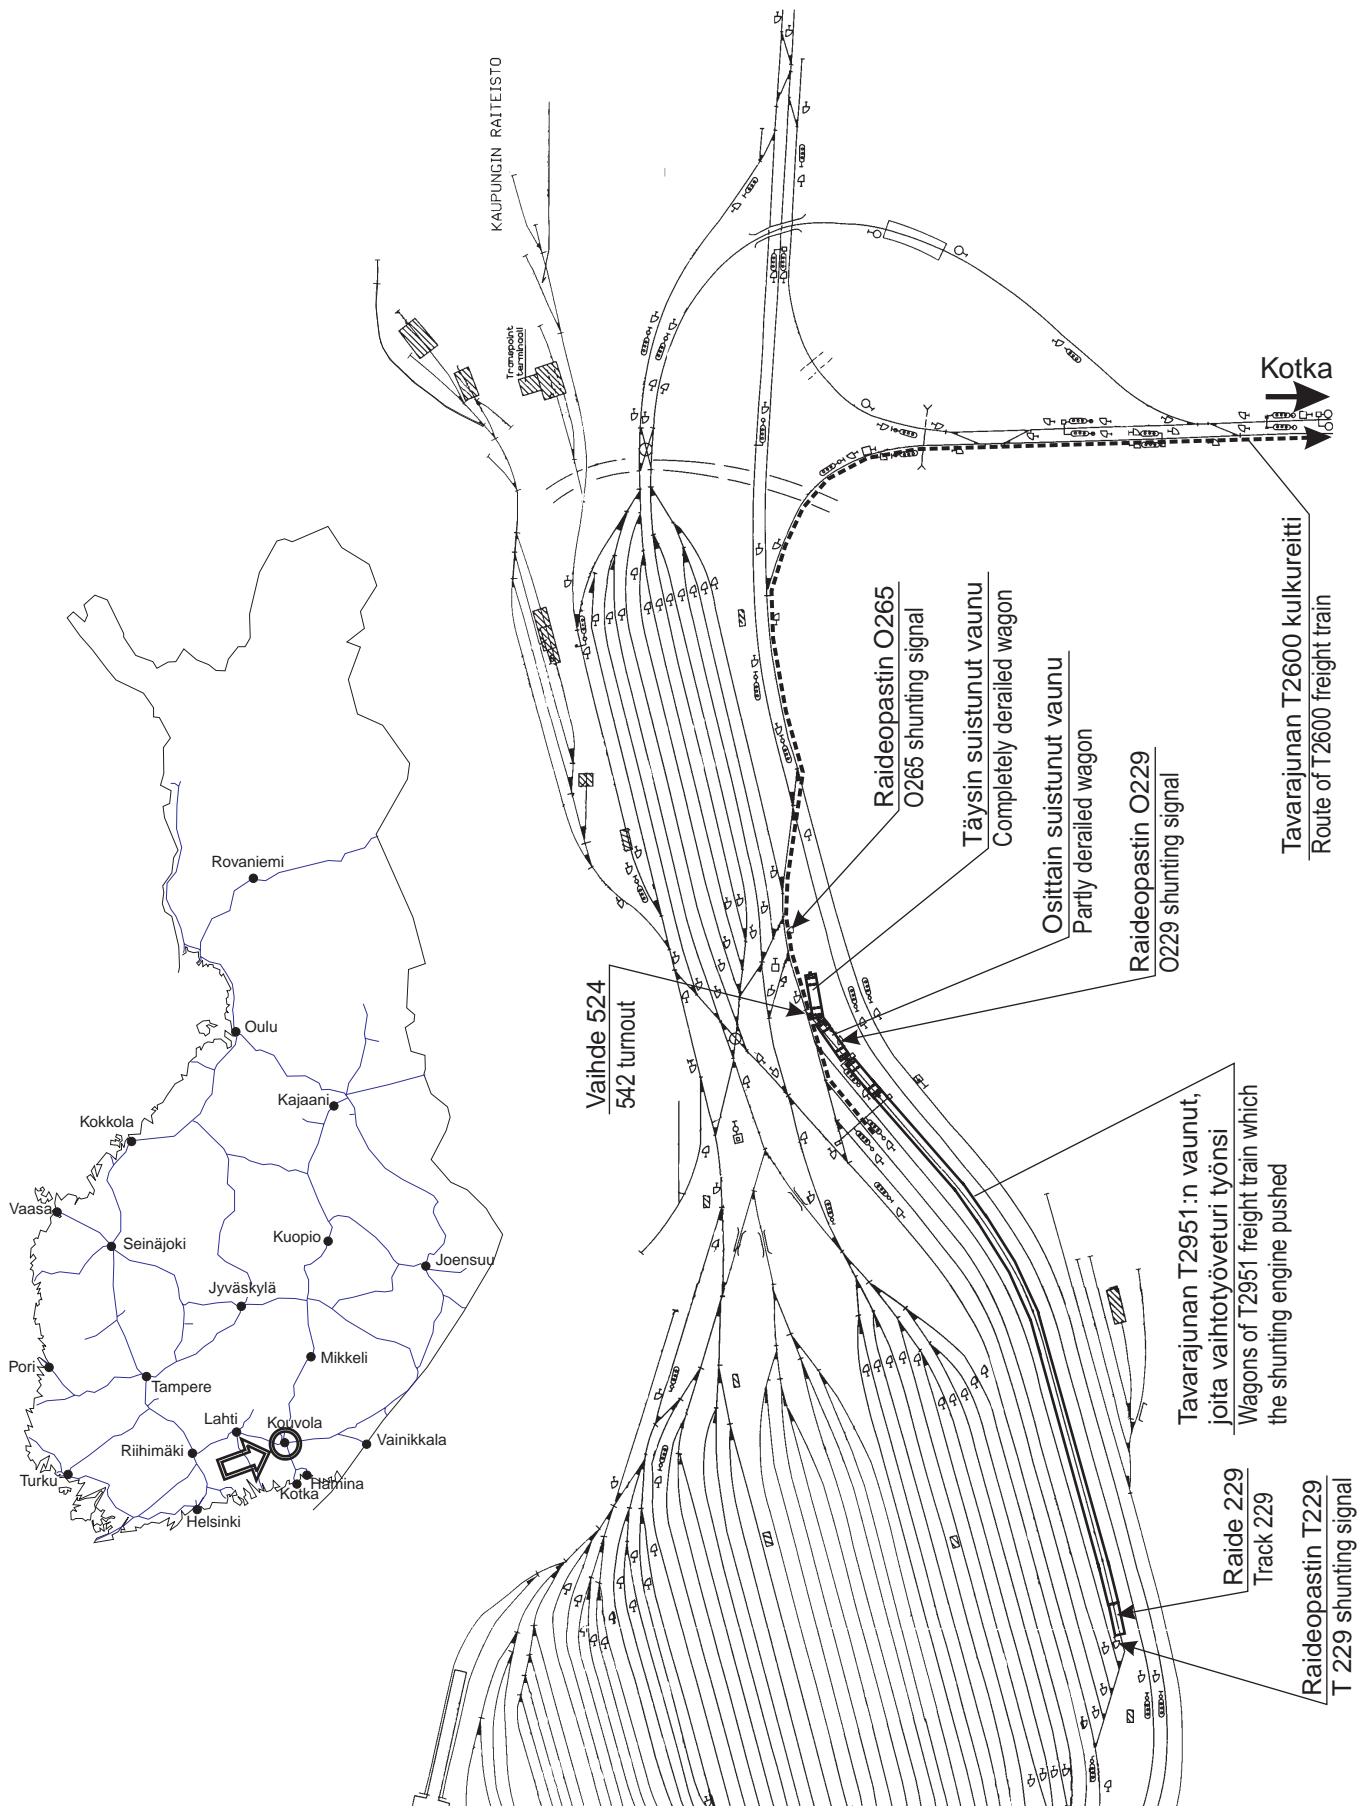
Kuva 1. Vaihtotyöveturin työntämän vaunuryhmän törmääminen tavarajunan kylkeen Kouvolaassa 28.2.1998.
 Figure 1. Group of wagong pushed by a shunting engine bumps into the side of a freight train at Kouvola, on February 28, 1998.

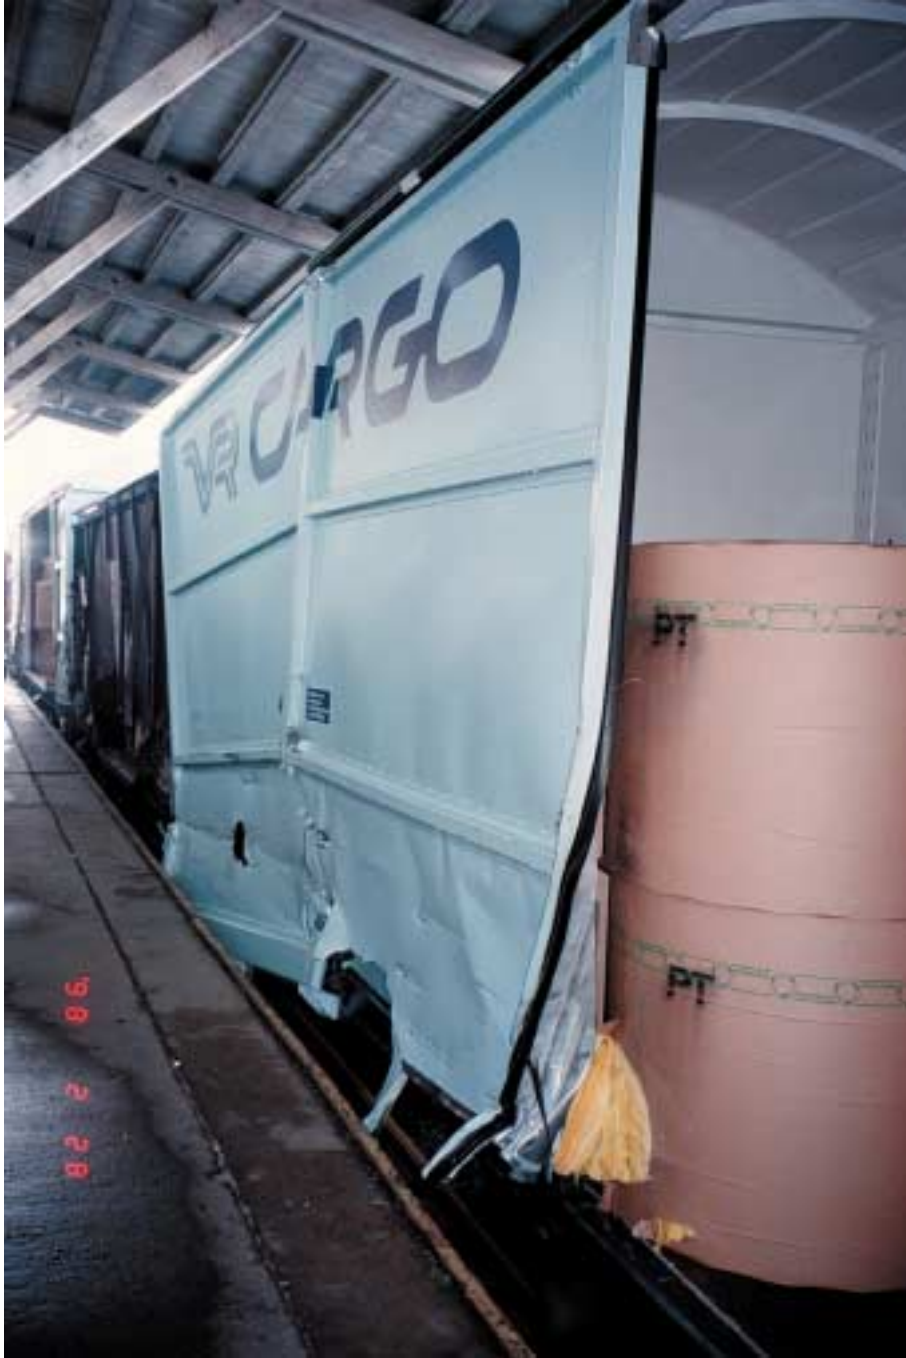
Tavarajunan T 2600 15 suomalaista vaunua vaurioitui oikeasta kyljestään, mm. vaunujen ovia rikkoontui. Kuormana ollutta paperia ja sahatavaraa vaurioitui.

Kuva 2. Vaihtotyöveturin työntämän vaunuryhmän törmääminen tavarajunan kylkeen Kouvolaissa 28.2.1998. Tavarajunan T 2600 vaurioitunut vaunu ja paperirulla.

Figure 2. Group of wagons pushed by a shunting engine bumps into the side of a freight train at Kouvola, on 28 February 1998. A damaged wagon of T 2600 freight train and a roll of paper.

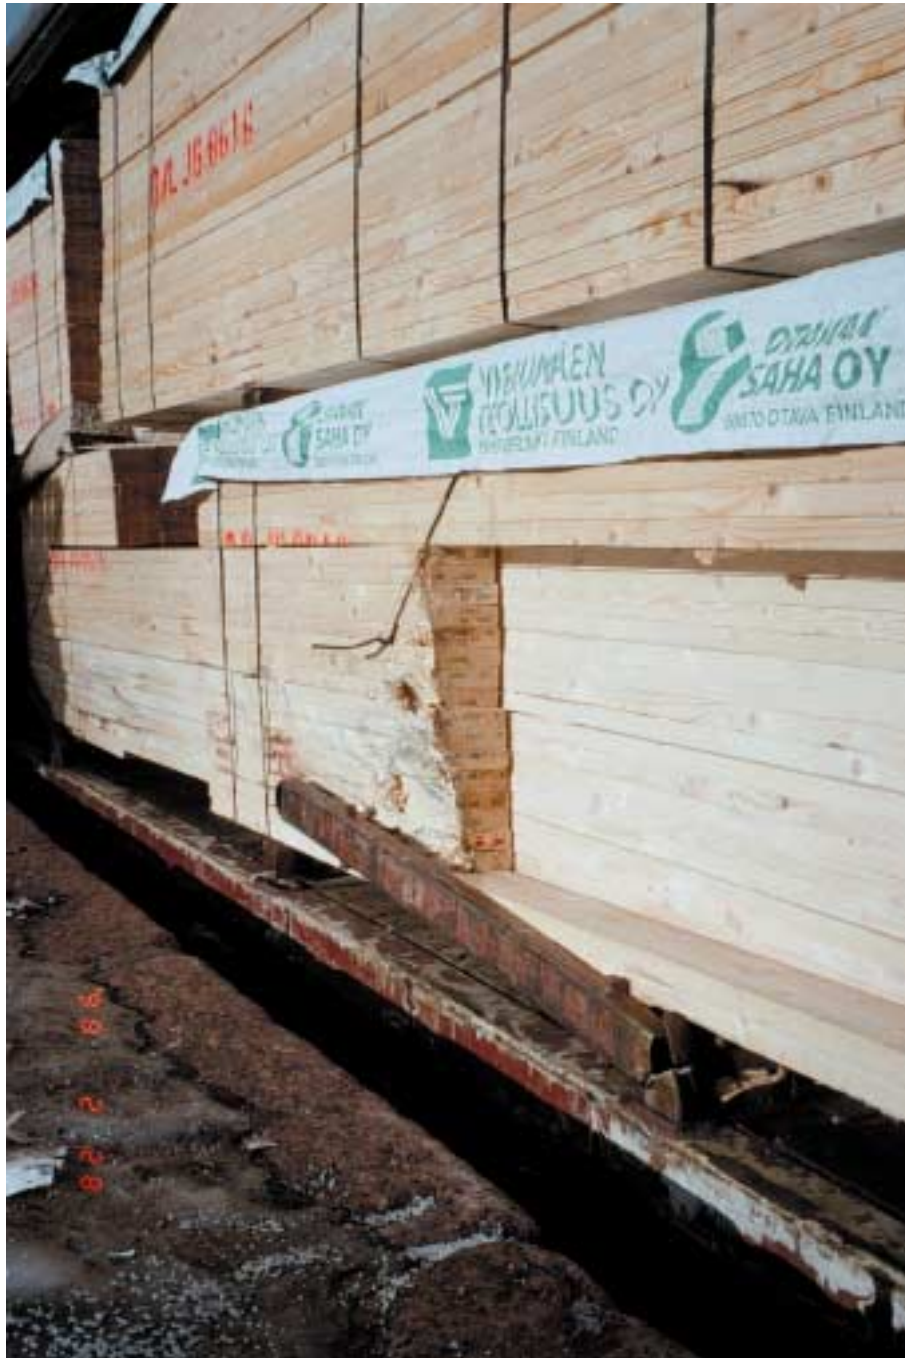
Kuva 3. Vaihtotyöveturin työntämän vaunuryhmän törmääminen tavarajunan kylkeen Kouvolaissa 28.2.1998. Tavarajunan T 2600 vaurioitunut vaunu ja sahatavaraa.

Figure 3. Group of wagons pushed by a shunting engine bumps into the side of a freight train at Kouvola, on February 28, 1998. A damaged wagon of T 2600 freight train and timber cargo.

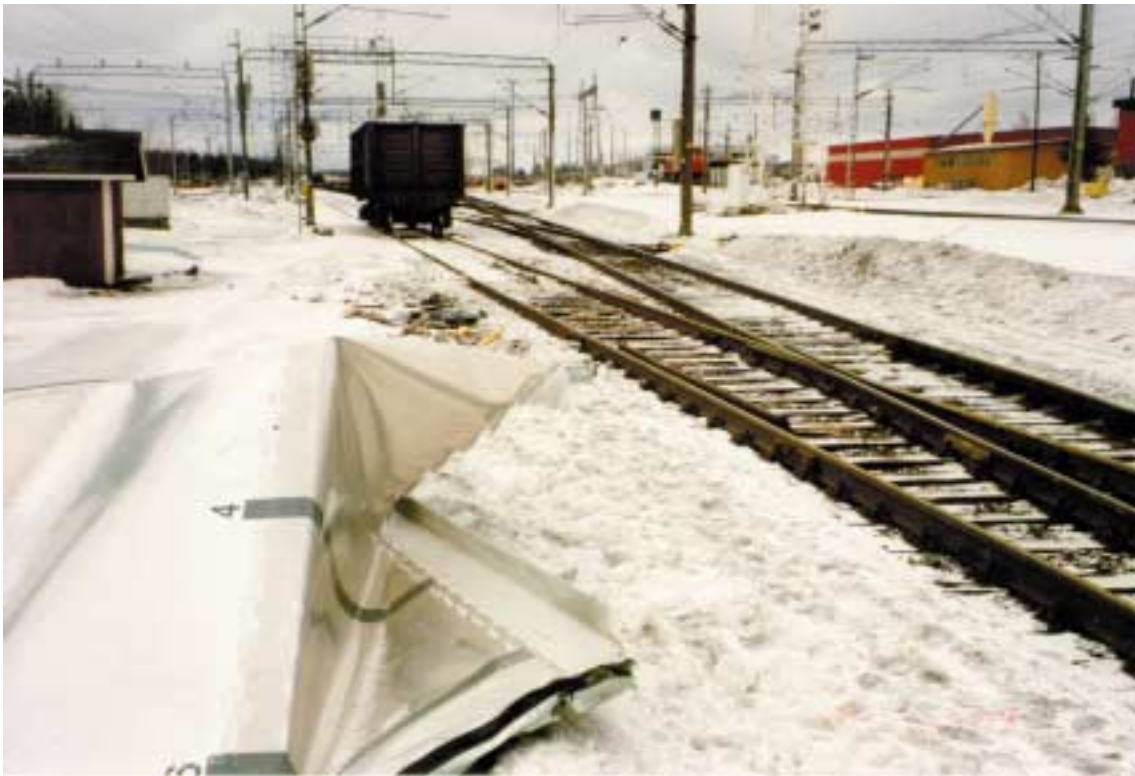
Tavarajunan T 2600 15 suomalaista vaunua rikkoutui toiselta kyljeltään ja kuormana ollutta sahatavaraa ja paperirullia vaurioitui. Vaihtotyöyksikön kaksi äärimmäisenä törmäyspäässä ollutta venäläistä vaunua vaurioitui. Vaunuista toinen suistui kokonaan kiskoilta. Tavarajunan rikkoutuneen vaunun roikkunut ovi irrotti kulkutien vierellä olleen raideopastimen O265 ja vei sen mukanaan. Toinen kisko raiteen 229 itäpäässä taipui vähän.

Kuva 4. Vaihtotyöveturin työntämän vaunuryhmän törmääminen tavarajunan kylkeen Kouvolassa 28.2.1998. Tavarajunan T 2600 vaunusta irronnut ovi.

Figure 4. Group of wagons pushed by a shunting engine bumps into the side of a freight train at Kouvola, on February 28, 1998. A door detached from the wagon of T 2600 freight train.

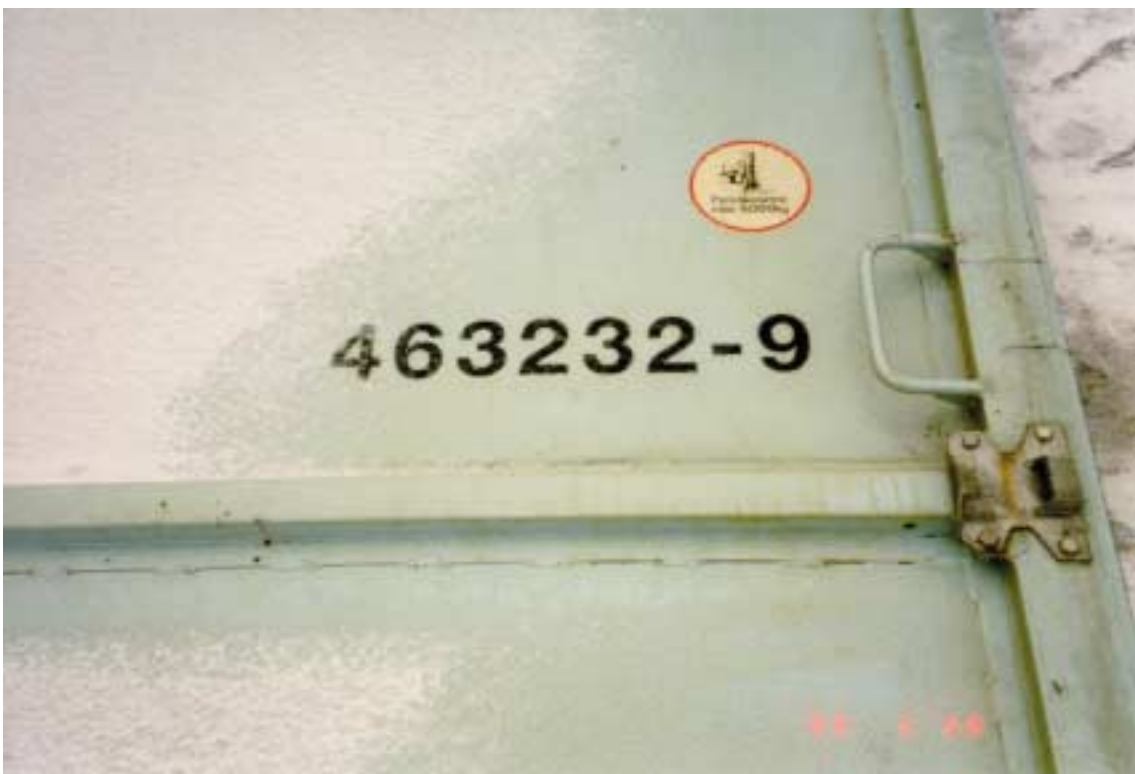
Ovissa olleista numeroista selvisi, että ne olivat irronneet Kotkaan lähteneestä tavarajunan T 2600 vaunuista.

Kuva 5. Vaihtotyöveturin työntämän vaunuryhmän törmääminen tavarajunan kylkeen Kouvolassa 28.2.1998. Ovien numeroiden perusteella voitiin päätellä, että ne olivat tavarajunasta T 2600.

Figure 5. Group of wagons pushed by a shunting engine bumps into the side of a freight train at Kouvola, on February 28, 1998. Numbers on the doors show that the doors were from the T 2600 freight train.

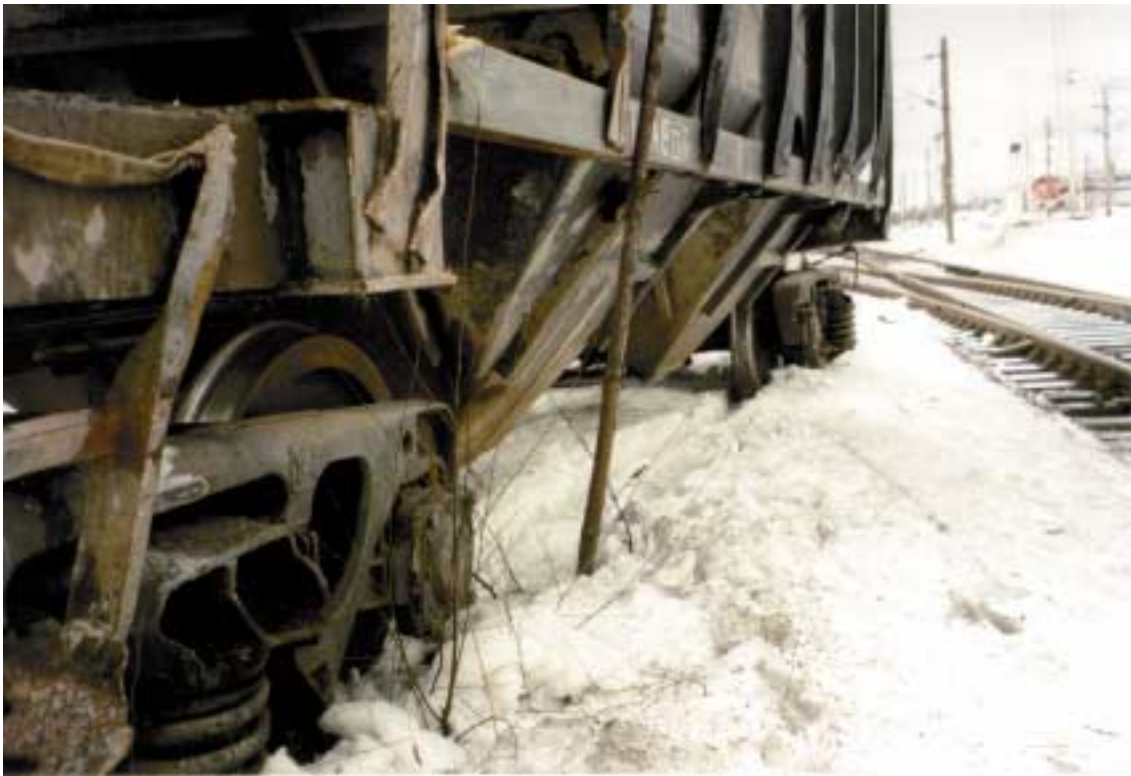
Raidetta 229 työnnetystä vaunuryhmästä vaurioitui kaksi venäläistä vaunua.

Kuva 6. Vaihtotyöveturin työntämän vaunuryhmän törmääminen tavarajunan kylkeen Kouvolassa 28.2.1998. Raidetta 229 työnnetyn vaunuryhmän ensimmäinen tyhjä venäläinen vaunu.

Figure 6. Group of wagons pushed by a shunting engine bumps into the side of a freight train at Kouvola, on February 28, 1998. The first empty Russian wagon of the group of wagons that were pushed along track 229.

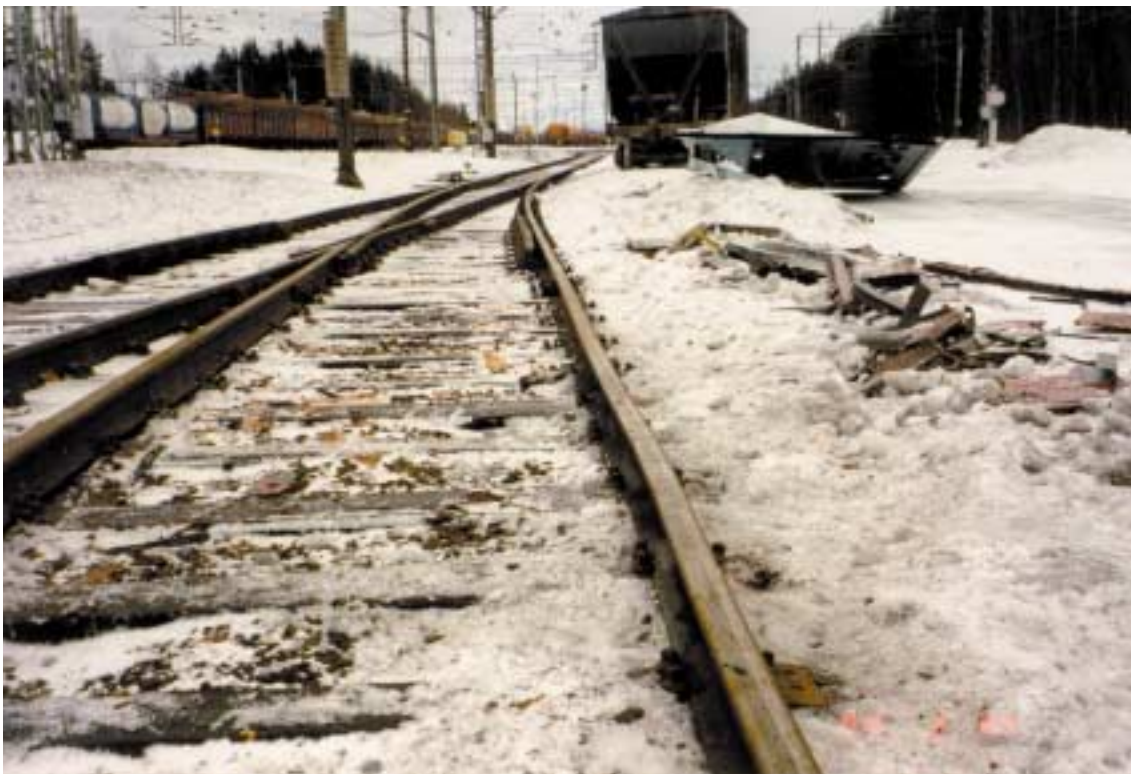
Raiteen 229 itäpäähän toinen kisko vääntyi hiukan.

Kuva 7. Vaihtotyöveturin työntämän vaunuryhmän törmääminen tavarajunan kylkeen Kouvolassa 28.2.1998. Raiteen 229 itäpäässä vähän vääntynyt kisko.

Figure 7. Group of wagons pushed by a shunting engine bumps into the side of a freight train at Kouvola, on February 28, 1998. The rail at the eastern end of the track 229 which was slightly bended.
