Tutkintaselostus

D1/2010Y

Tulipalo ja asukkaiden evakuointi eläkeläisten asuttamassa kerrostalossa

TUTKINNAN TUNNUS: D1/2010Y
VALMISTUNUT: 31.8.2010

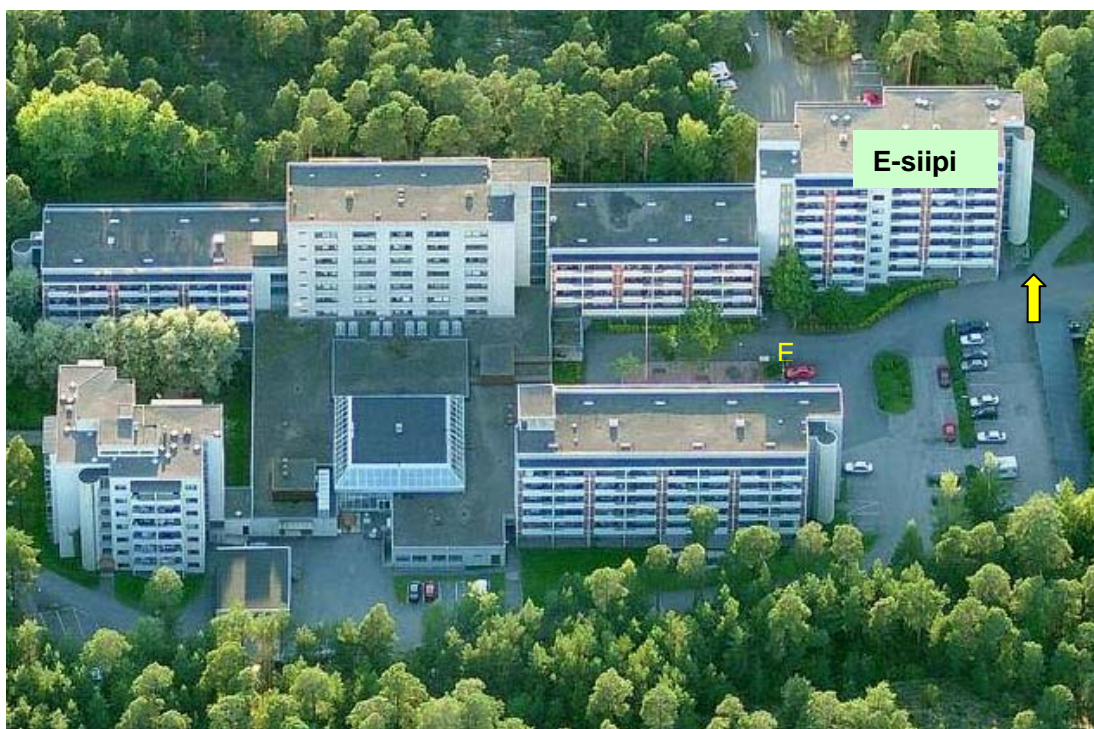
Kuva 1. Asuin- ja palvelukeskus. Palvelukeskus on rakennuskokonaisuuden matalimmassa osassa. Palokunta teki sammutushyökkäyksen nuolen osoittamasta uloskäytävästä. (Kuva: © Blom 2010)

Ensimmäinen pelastusyksikkö (T21) oli kohteessa kello 9.59.21 ja viimeisenä säiliöauto (T13) kello 10.05.00. Pelastuslaitos aloitti ylipainetuuletuksen ja teki sammutushyökkäyksen kolmannen kerroksen yksiöön rakennuksen päädyssä olevan uloskäytävän kautta. Palomiehet evakuoivat kolmannelta kerroksesta, palokohteen viereiseltä käytävältä, kaksi tajuttomana maannutta asukasta. Sammutushyökkäystä johtanut paloesimies ilmoitti palon sammuttamisesta kello 10.06.46. Osastoinnin epätiiveyden vuoksi savu pääsi toiseen porrashuoneeseen sekä osaan yläpuolisten kerrosten käytäviä ja asuntoja. Palokohteen yläpuolisia kerroksia tarkastamaan määrättiin pelastusyksikkö K11:n miehistö, paloesimies ja kaksi palomiestä.
