Tutkintaselostus

D8/2010M

Vesibussi M/S QUEEN (FIN) ja matkustaja-alus M/S VIKING XPRS (SWE), vaaratilanne Kustaanmiekan salmessa 20.7.2010

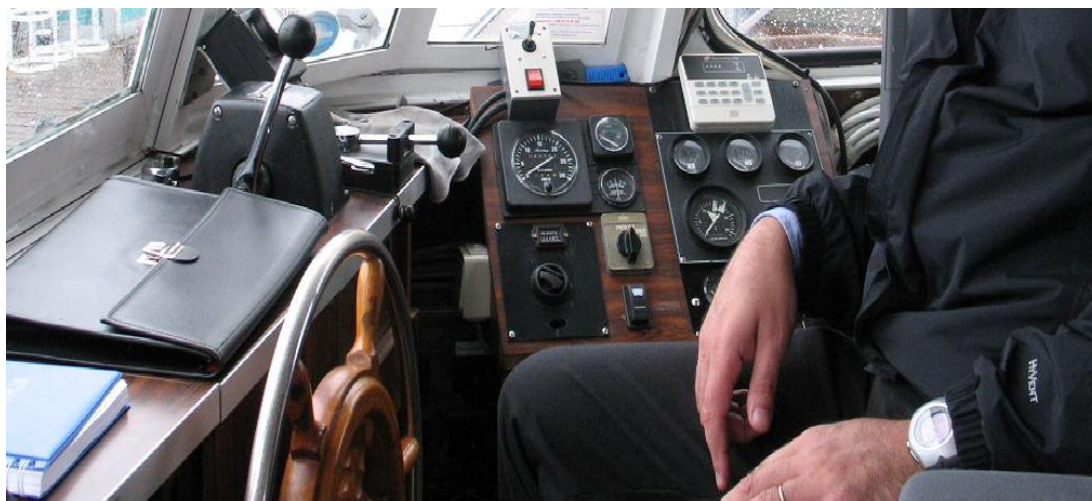
Pääkoneiston ja keulaohjauspotkurin säätimet ovat ohjailijan oikean käden ulottuvilla. Mittaristo, muut hallintalaitteet, tutkanäyttö ja kommunikaatiovälineet on sijoitettu ohjailijan oikealla puolella olevaan pulpettiin. Ohjaamossa ei ole erillistä karttapöytää.

Kuva 4. QUEEN. Ohjailupaikka ohjaamon etuosassa. Tutkan näyttölaite sijaitsee ohjailijan oikealla puolella (ei näy kuvassa).

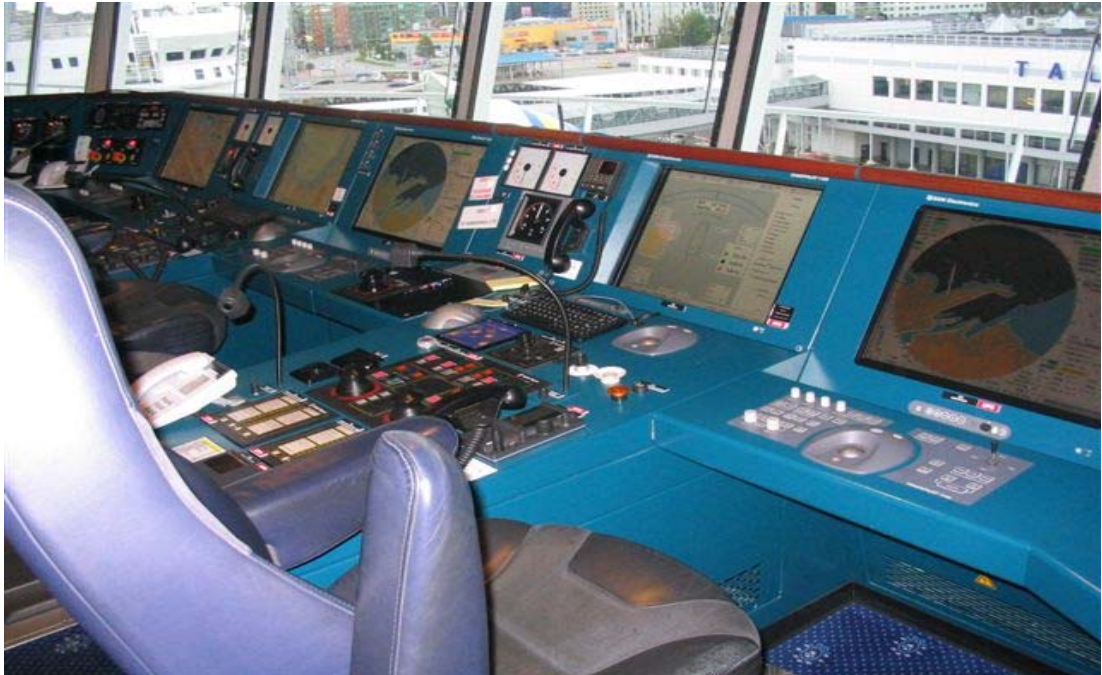
Satamasta lähettäessä ja satamaan saavuttaessa aluksen komentosiltamiehityksenä on miehitystodistuksen mukaisesti päällikkö, vahtipäällikkö⁵ ja perämies. Perämies toimii tähytäjänä. Tämä miehitys oli komentosillalla myös tutkittavassa poikkeustilanteessa. Avomerellä miehityksenä on vahtipäällikkö ja tähytäjänä toimiva kansimies.

Kuva 8. VIKING XPRS. Näkymä tähystäjän ja vahtipäällikön työasemille.

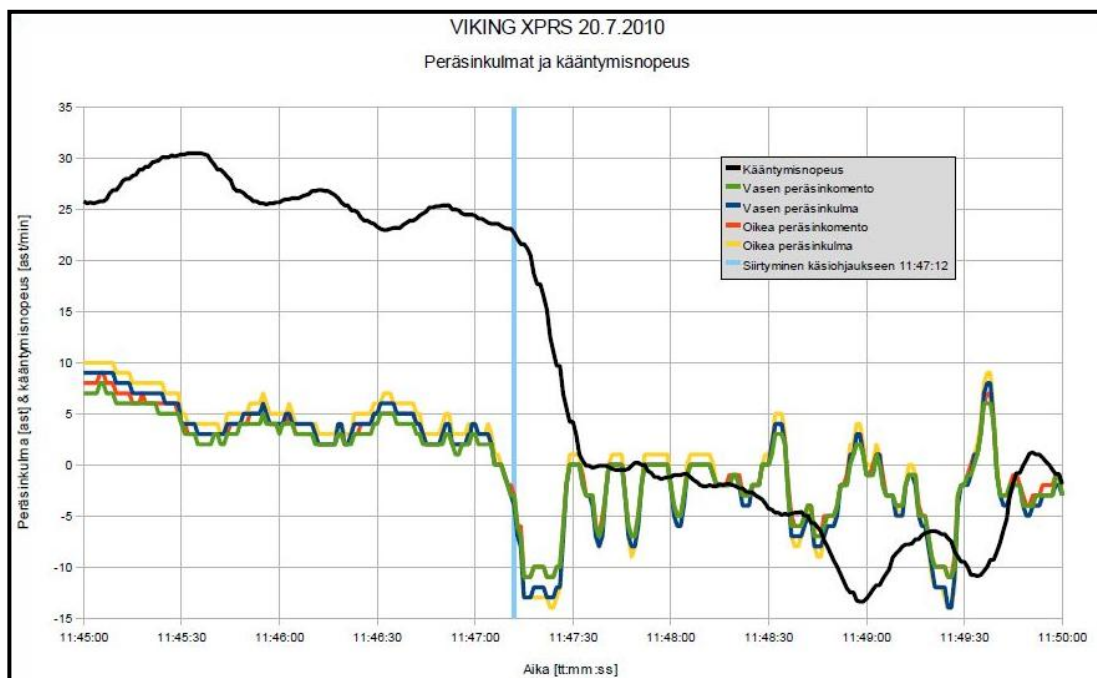
Kuva 16. VIKING XPRS:n peräsinkulmat ja kääntymisnopeus Lonnan tasalta Kustaanmiekan salmeen.

VIKING XPRS:n käännöksen lopussa, aluksen kulkusuunnan asetuttua Kustaanmiekan salmeen johtavalle ajolinjalle, siirryttiin automaattiohjauksesta käsiohjaukseen klo 11:47:12. Kuten muutkin suuret laivat, VIKING XPRS teki S-käännöksen saapuakseen mahdollisimman suoraan keskelle kapeikkoa. Tällöinkin aluksen molemmille sivuille jää vain runsaan oman leveyden verran tilaa.

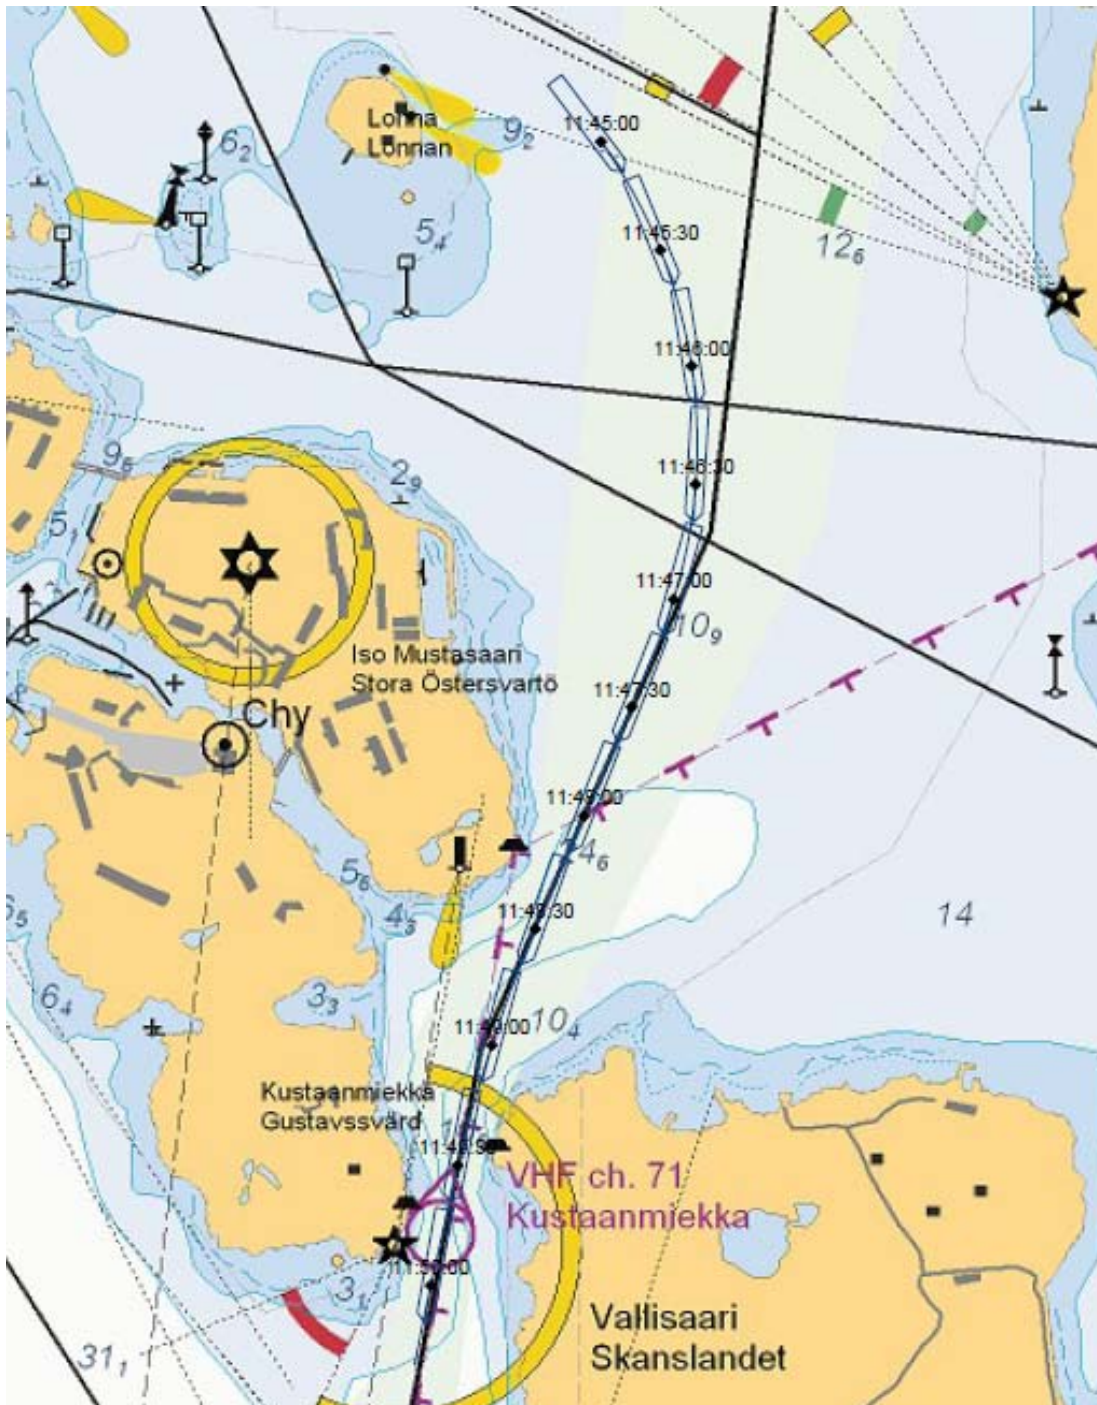
Kuva 17. VIKING XPRS:n liikerata Lonnan tasalta Kustaanmiekan salmeen. (Kartta: Liikennevirasto)

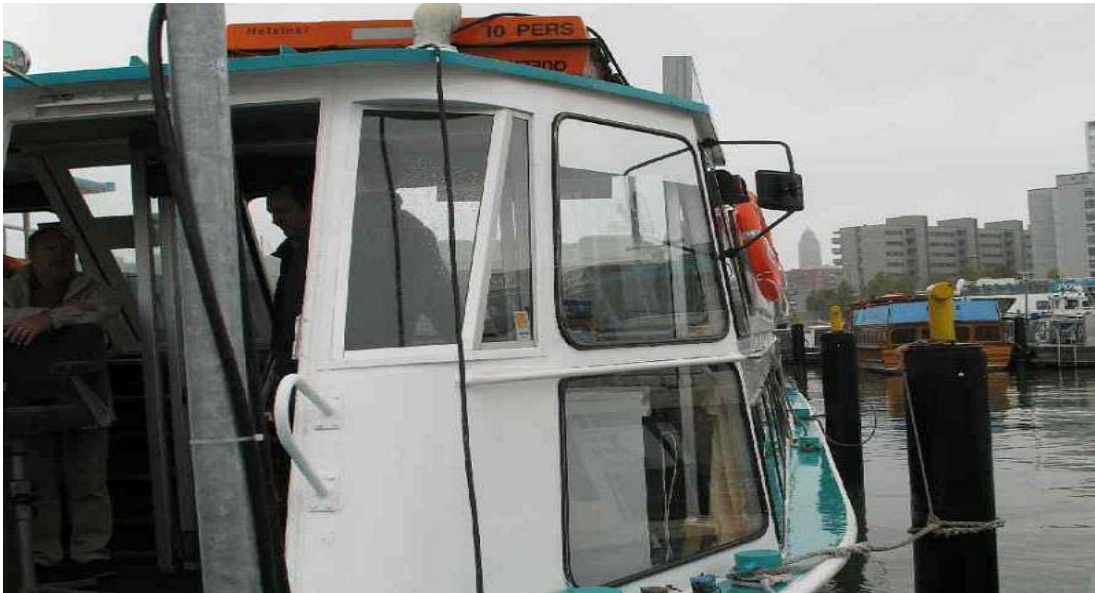
QUEENin ohjauspaikalta ei ole ohjaamon sivupeleistä huolimatta juurikaan näkyvyyttä taakse eikä takasivuille. Ohjaamon korkeussijainti on alemman ja ylemmän matkustamotilan puolivälissä. Kiinteä rakenne ylemmän matkustamon takaosassa estää näkyvyyden taaksepäin vaikka yläkannella ei olisikaan matkustajia.

Kuva 19. QUEEN. Paapurin sivupeili.

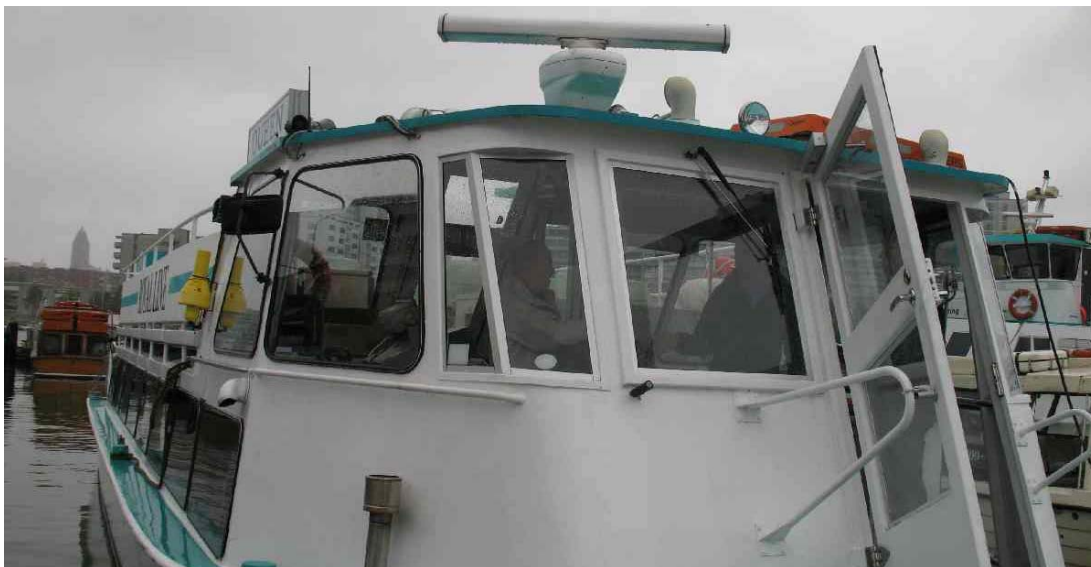
Tutka-antenni on ohjaamon katolla 3,2 metrin korkeudella merenpinnasta. Matalasta asennuskorkeudesta johtuen tutkan näyttämä perään suuntaan on varsin rajallinen.

Kuva 20. QUEEN. Tutka-antennin sijoituspaikka ohjaamon katolla.

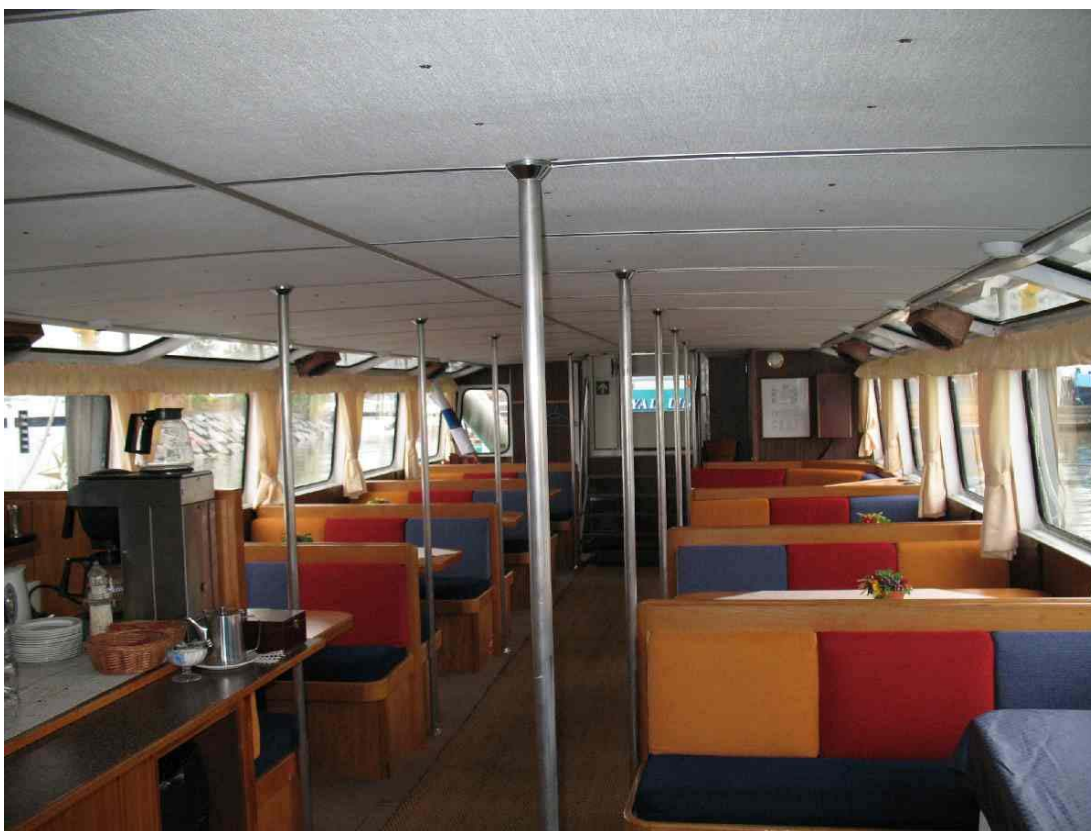
Kuva 21. QUEEN. Näkymä ohjaamosta taakse alempaan sisämatkustamoon.
