M2020-E2 M/S Viking Gracen karilleajo Maarianhaminassa 21.11.2020

Raportti alustavasta tutkinnasta M2020-E2

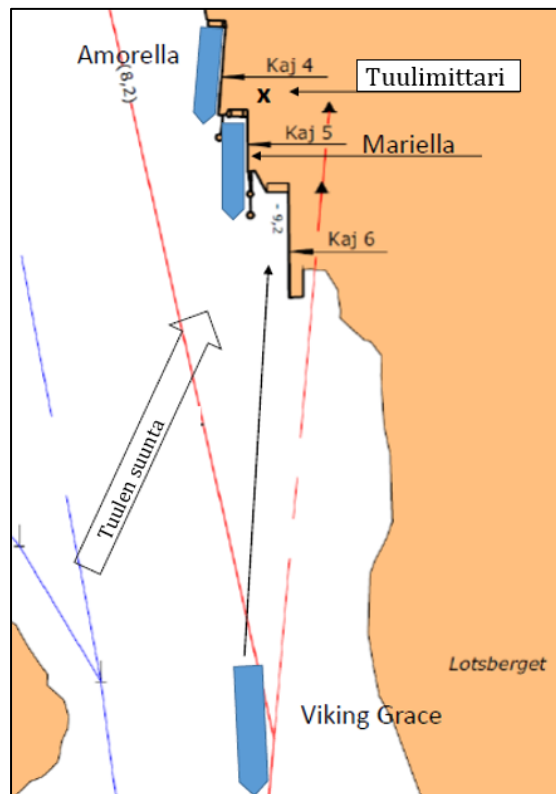
Kuva 1. Ote Maarianhaminan väyläkortista (lähde: Traficom).

Kuvassa 1 on laituri 6, johon M/S Viking Grace oli matkalla. M/S Amorella oli laiturissa 4 sekä M/S Mariella, joka on toistaiseksi teloilla Maarianhaminassa, laiturissa 5. Kuvasta näkyy myös tuulimittarin paikka satamassa. Nuoli osoittaa tuulen suunnan. Kuvasta näkee, että sataman suu on melko ahdas ja liikkumavara on kovalla tuulella pieni.

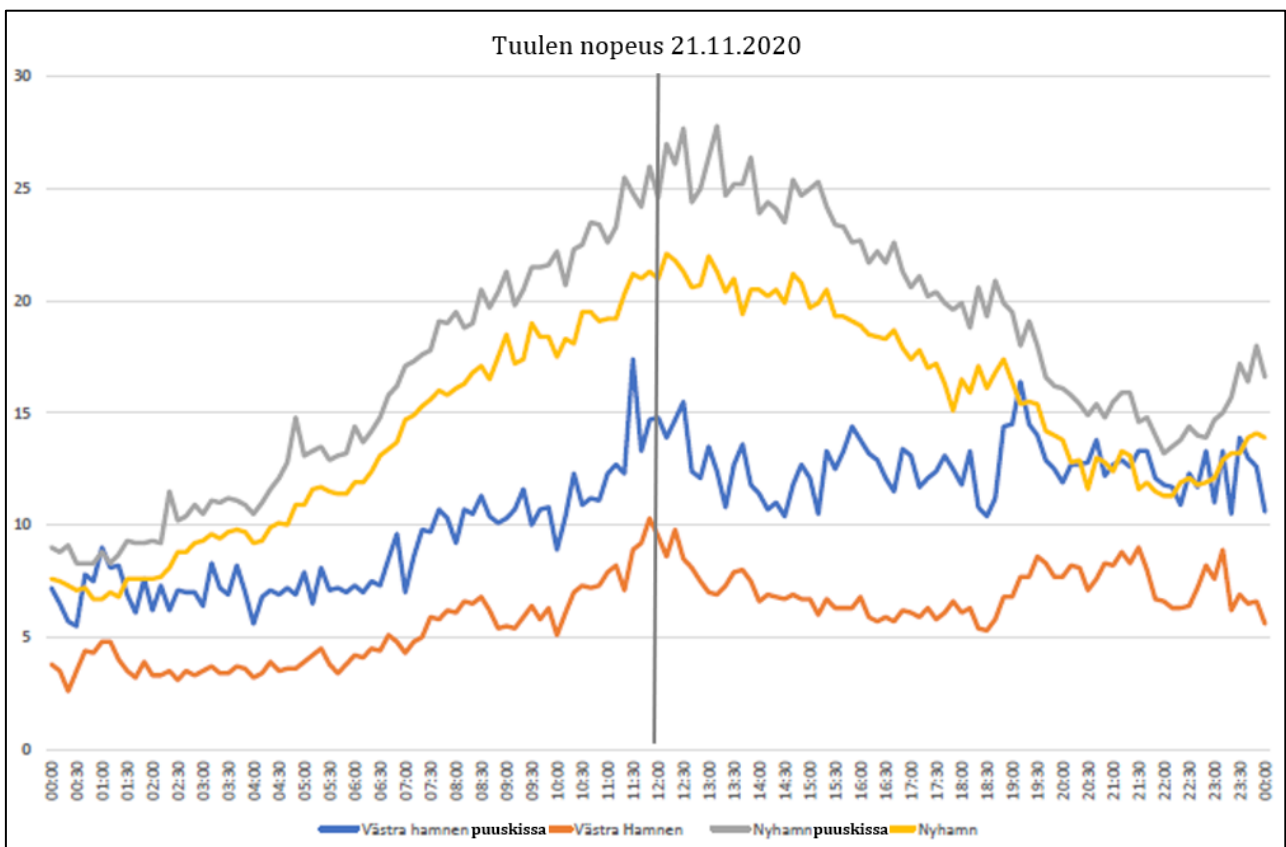
Kuva 2. Nyhamnin ja länsisataman tuulikaaviot (ajat UTC-aikaa, Coordinated Universal Time) (lähde: Ilmatieteen laitos).

Ilmatieteen laitoksella (FMI) on sääasema laiturissa noin 30 metrin korkeudella. (Sääasema: Maarianhamina länsisatama.) Kello 14:n aikoihin Suomen aikaa mittari näytti tuulen suunnaksi 200 astetta ja nopeudeksi 9–15 m/s.

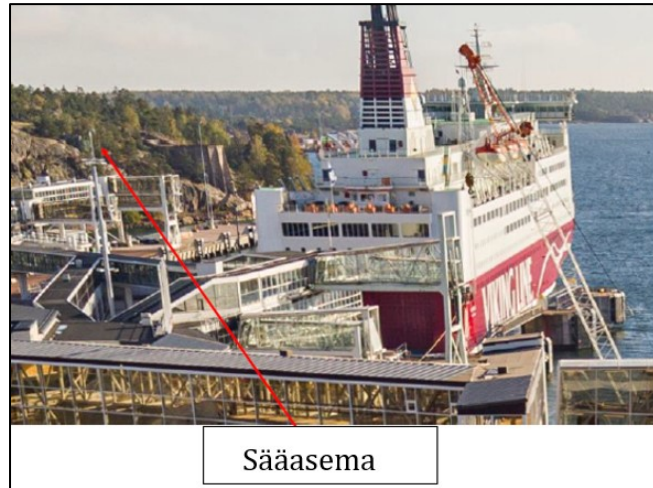
Kuva 3. Tuulimittarin ja M/S Mariellan sijaintipaikat satamassa (lähde: Maarianhaminan satama).

Alustavassa tutkinnassa havaittiin, että M/S Mariellan kiinnittyminen laituripaikassa 5 vaikutti todennäköisesti sääaseman tuulitietojen luotettavuuteen. (Katso kuva 3.)

Ilmatieteen laitos on aloittanut Maarianhaminan satamassa toimenpiteet sääaseman toiminnan tarkistamiseksi ja sen mahdollisen paikanvaihdon selvittämiseksi.

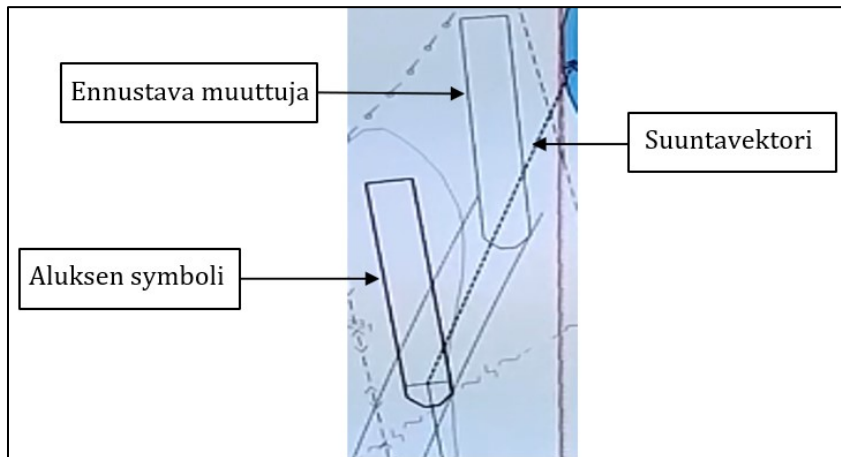
Otteita M/S Viking Gracen elektronisesta merikartta- ja tietojärjestelmästä (ECDIS, Electronic Chart Display and Information System) (ajat UTC-aikoja, Suomen aika on UTC +2). Punaiset nuolet näyttävät tuulen suunnan kyseisenä ajankohtana. Tuulitiedot ovat peräisin aluksen tuulimittarista. Kuvissa on ennustava muuttuja, joka näyttää aluksen sijainnin 90 sekunnin kuluttua, sekä keulasta lähtevä vektori, joka on asetettu 3 minuuttiin (katso jäljempänä oleva kuva). Niistä saa tietoa aluksen sijainnista valittuun aikaan.

Kuva 4. Kuva, jossa on aluksen symboli, ennustava muuttuja ja vektori (lähde: Viking Line).

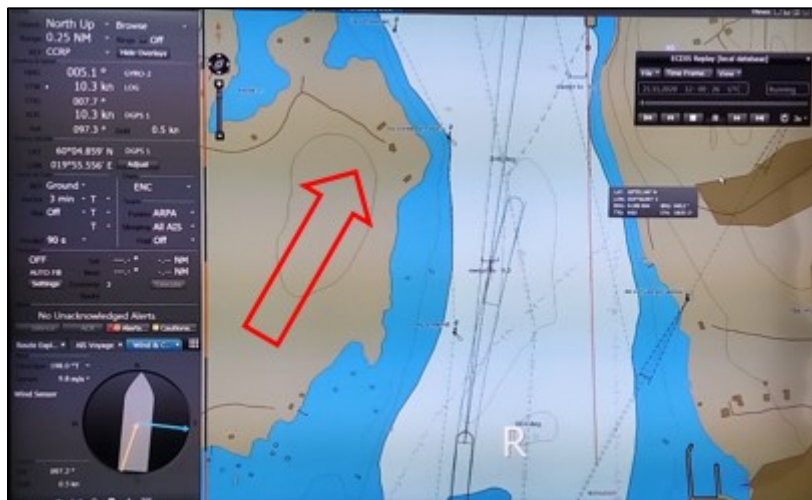
Kuva 5. 12:00:26 M/S Viking Grace aloittaa käynnöksen tyyrpuurin suuntaan. Tuulen nopeus 18,6 m/s ja suunta 210°.

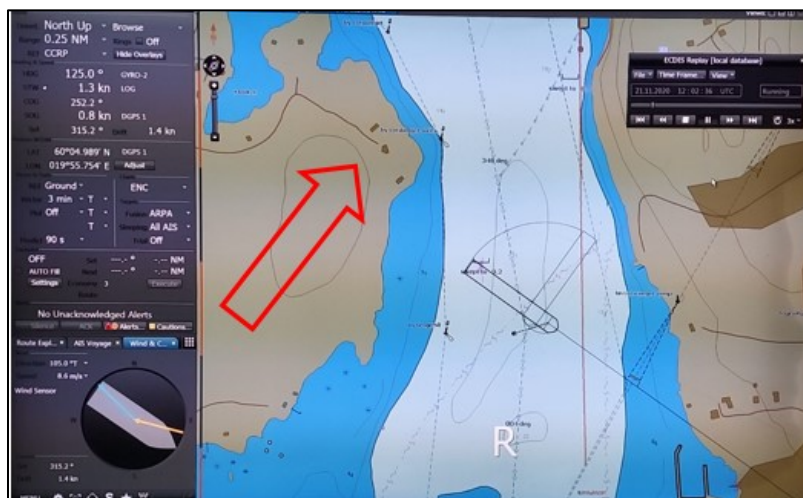
Kuva 6. 12:02:36 Tuuli puhaltaa suurin piirtein M/S Viking Gracen oikealta puolelta. Tuulen nopeus 5,6 m/s ja suunta 218° (aluksen tuulimittarin mahdollinen katvealue?).

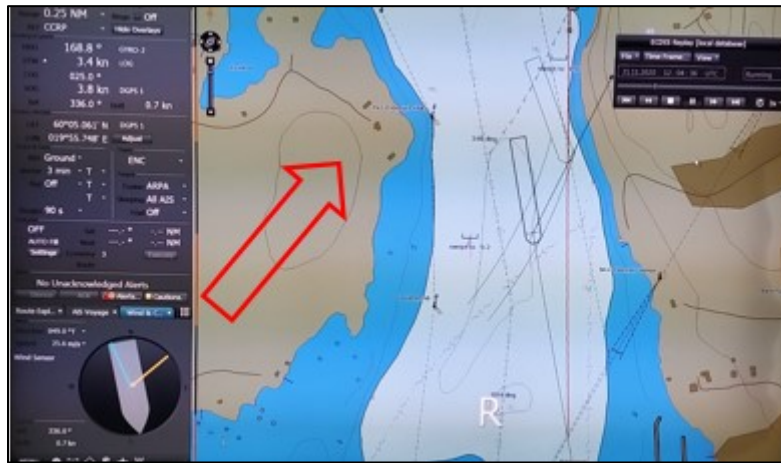
Kuva 8. 12:04:36 Tässä vaiheessa ohjaus on vielä normaali, sivupoikkeama on 0,7° ja tuuli voimistuu. Vauhti taaksepäin on yhä 3,4 solmua. Tuulen nopeus 24 m/s ja suunta 220°.

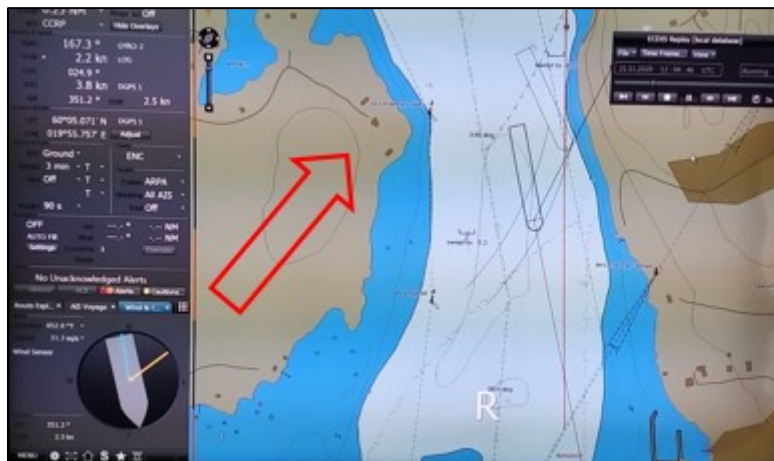
Kuva 9. 12:04:46 Kello 14:04:36 ja 12:04:46 välillä tuulen nopeus nousee yli 27 metriin sekunnissa ja poikkeama kasvaa 2,5 asteeseen. Peruutusvauhti hiljenee. Ennustava muuttuja ja vektori näyttävät tästedes yhä enemmän kohti rantaa.

Kello 12:04:36 ja 12:04:46 välillä nousee voimakas tuulenpuuska, jonka seurauksena keula kääntyy ja aluksen sortuma voimistuu. Aluksen ollessa jo lähellä rantaa potkurien pyörimissuunnan muuttaminen ja sen myötä aluksen liikesuunnan muuttaminen peruutuksesta eteenpäin vie aikansa. Tällöin alus oli erityisen altis tuulen painamiselle, mikä entisestään vaikeutti pois pääsyä tilanteesta.

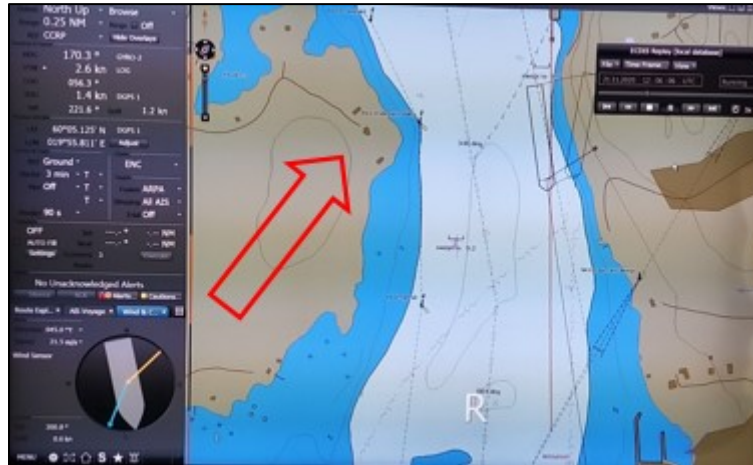
Kuva 10. 12:06:06 Tässä vaiheessa alus alkaa liikkua eteenpäin (1,2 solmua) mutta ajautuu paapuurin suuntaan. Ennustava muuttuja ja vektori näkyvät maalla. Tuulen nopeus 24 m/s ja suunta 220°.

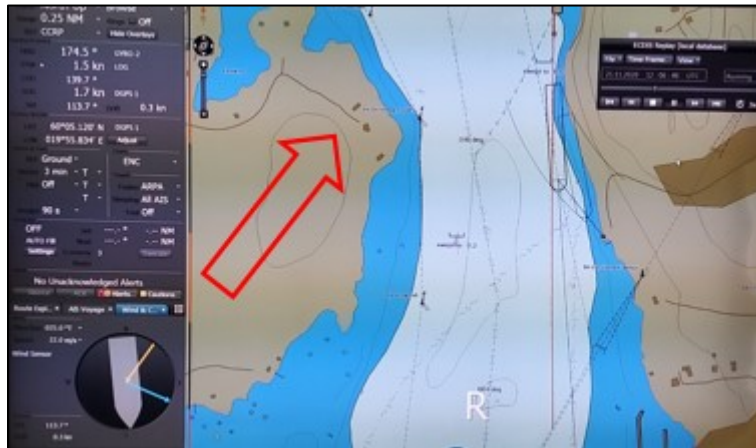
Kuva 11. 12:06:46 Perä osuu rantaan. Heti tämän jälkeen tuulen nopeus nousee 26 metriin sekunnissa.

Kun alus oli kääntänyt perän kohti laituripaikkaa ja kaikki oli näyttänyt normaalilta, kesti noin kaksi minuuttia ennen kuin aluksen perä osui rantaan.

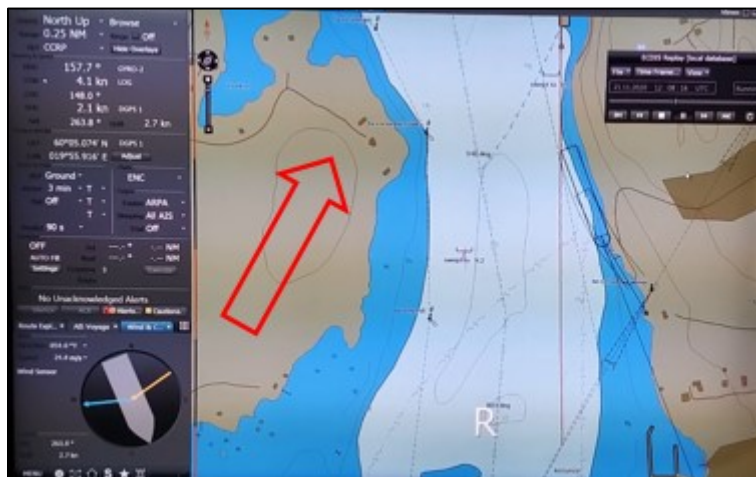
Kuva 12. 12:08:26 Keula osuu rantaan. Heti tämän jälkeen tuulen nopeus nousee 25,2 metriin sekunnissa ja sen suunta on 209°.
