## Tutkintaselostus

B 1/1998 R

### Junien yhteentörmäys Suonenjoella 12.8.1998

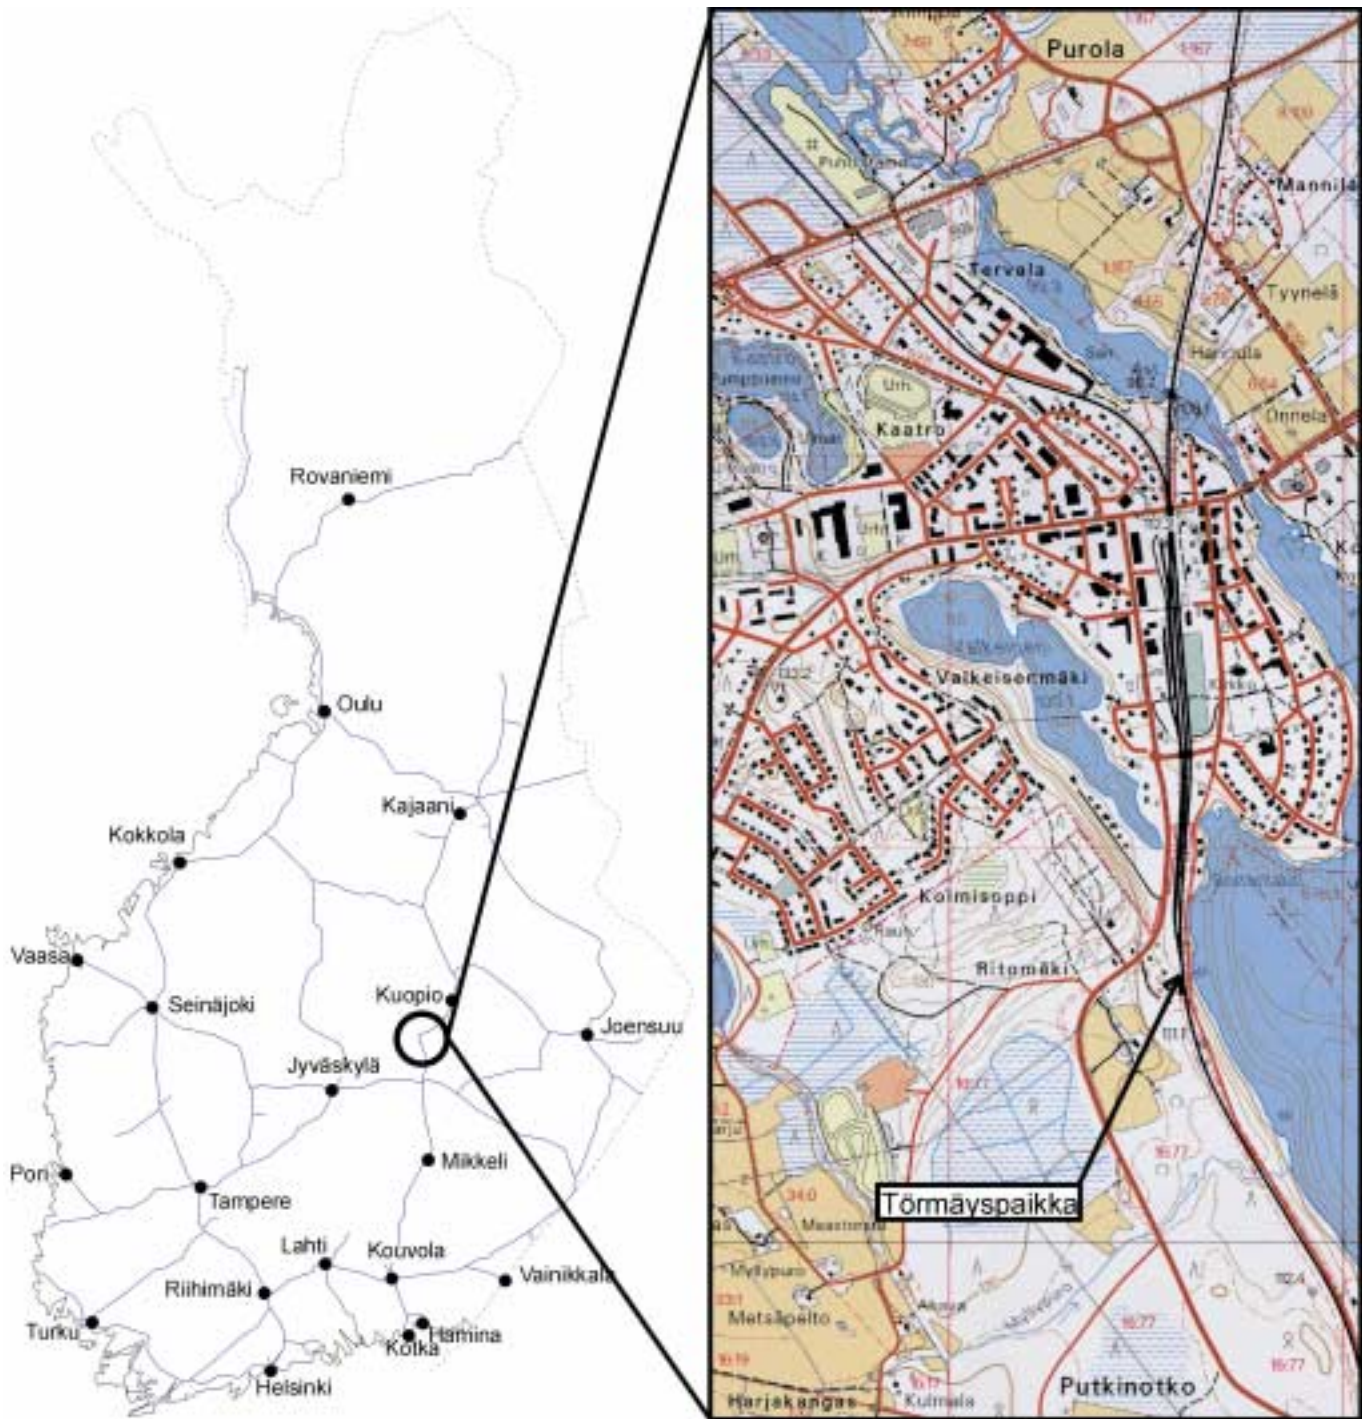
Kuva 2. Junien yhteentörmäys Suonenjoella 12.8.1998. Tapahtumapaikka.

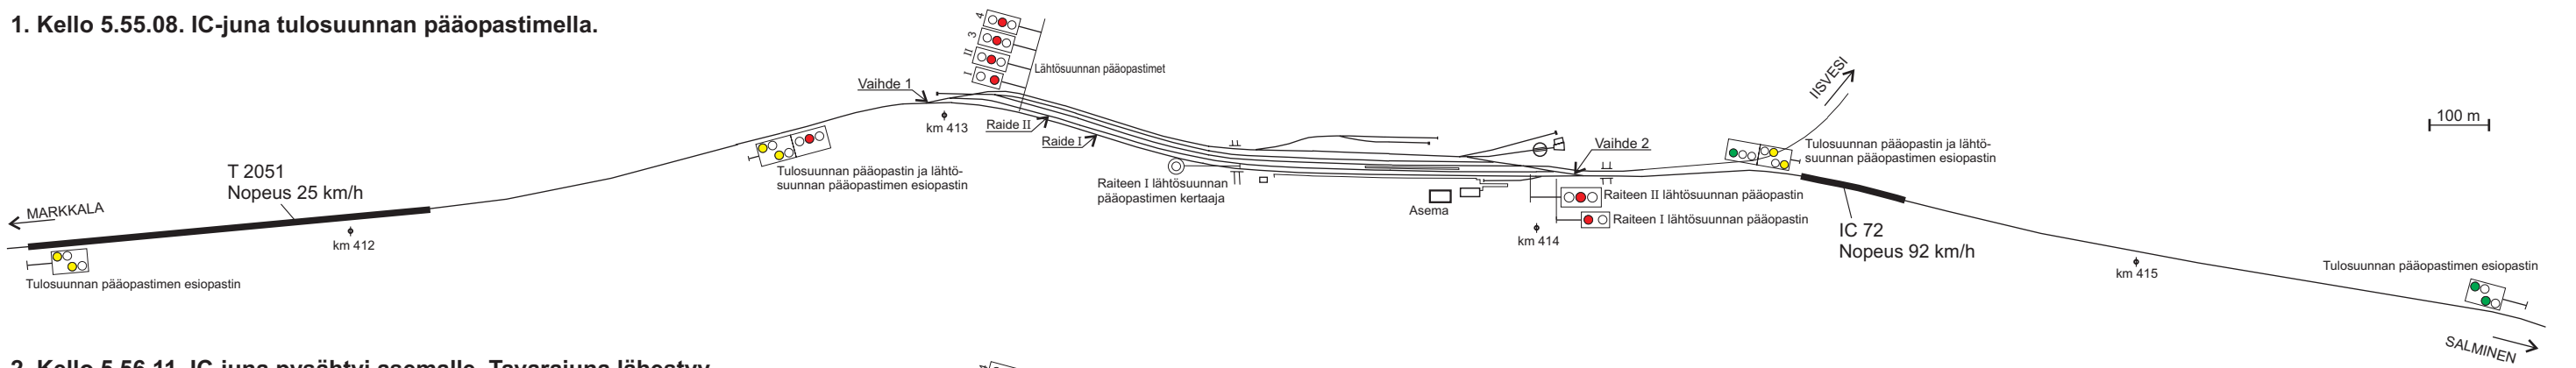
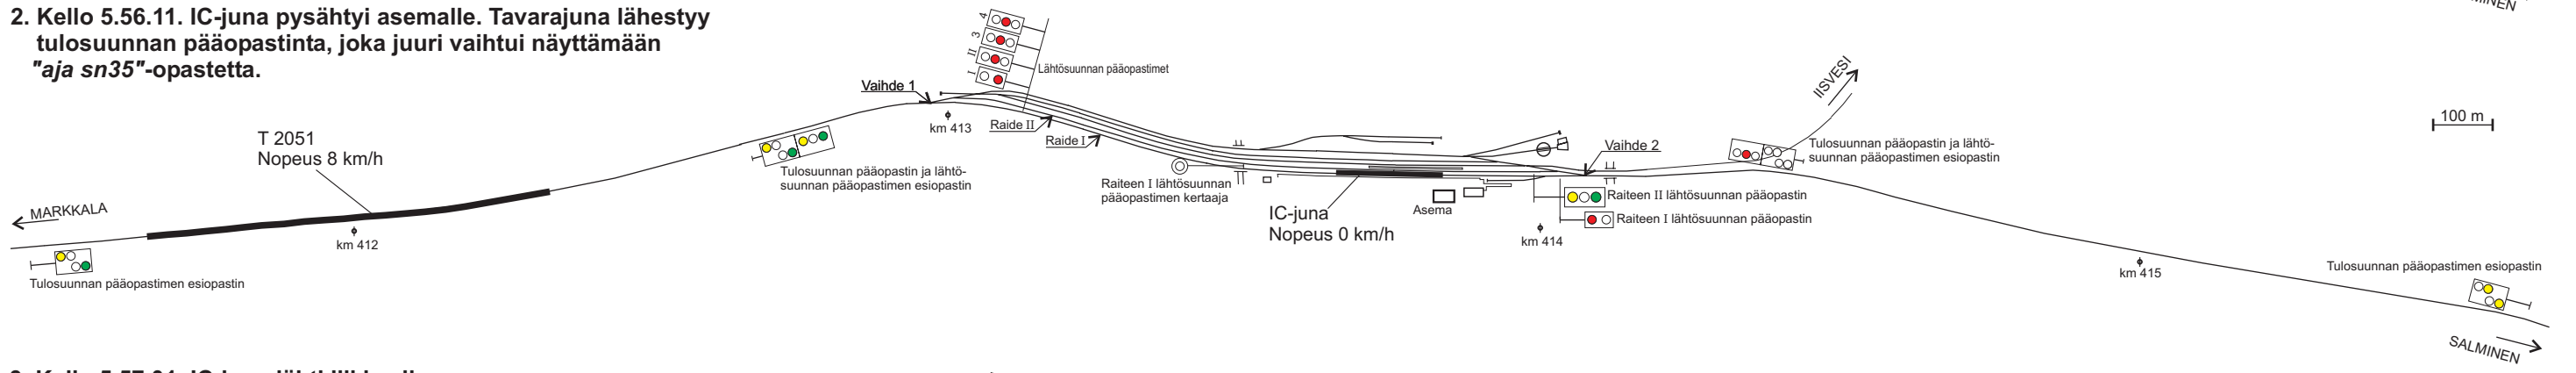
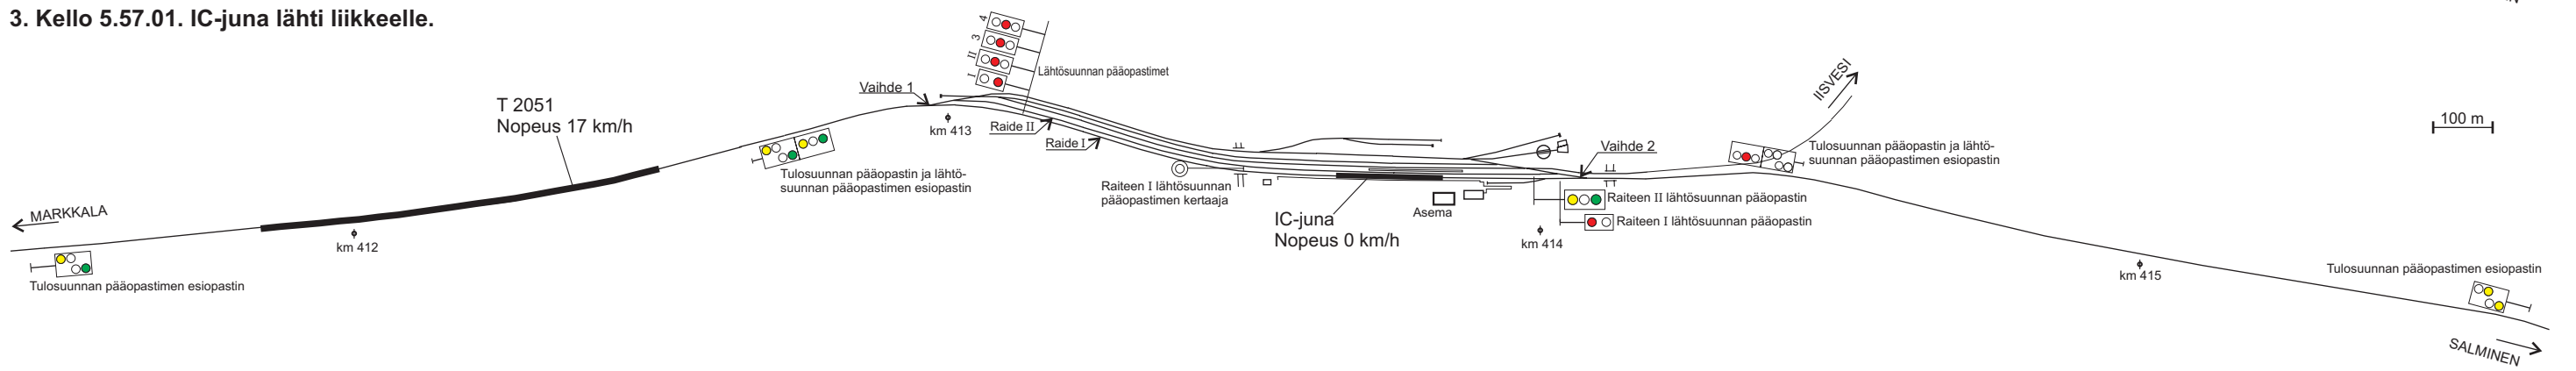
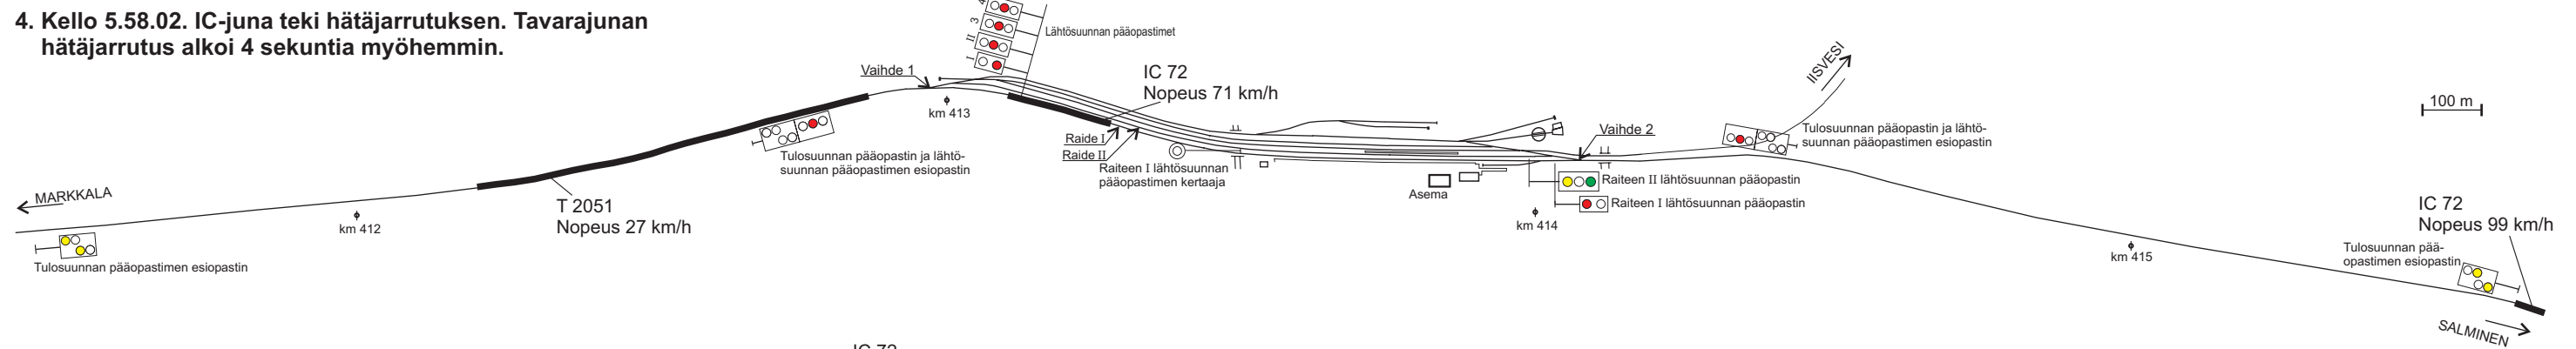
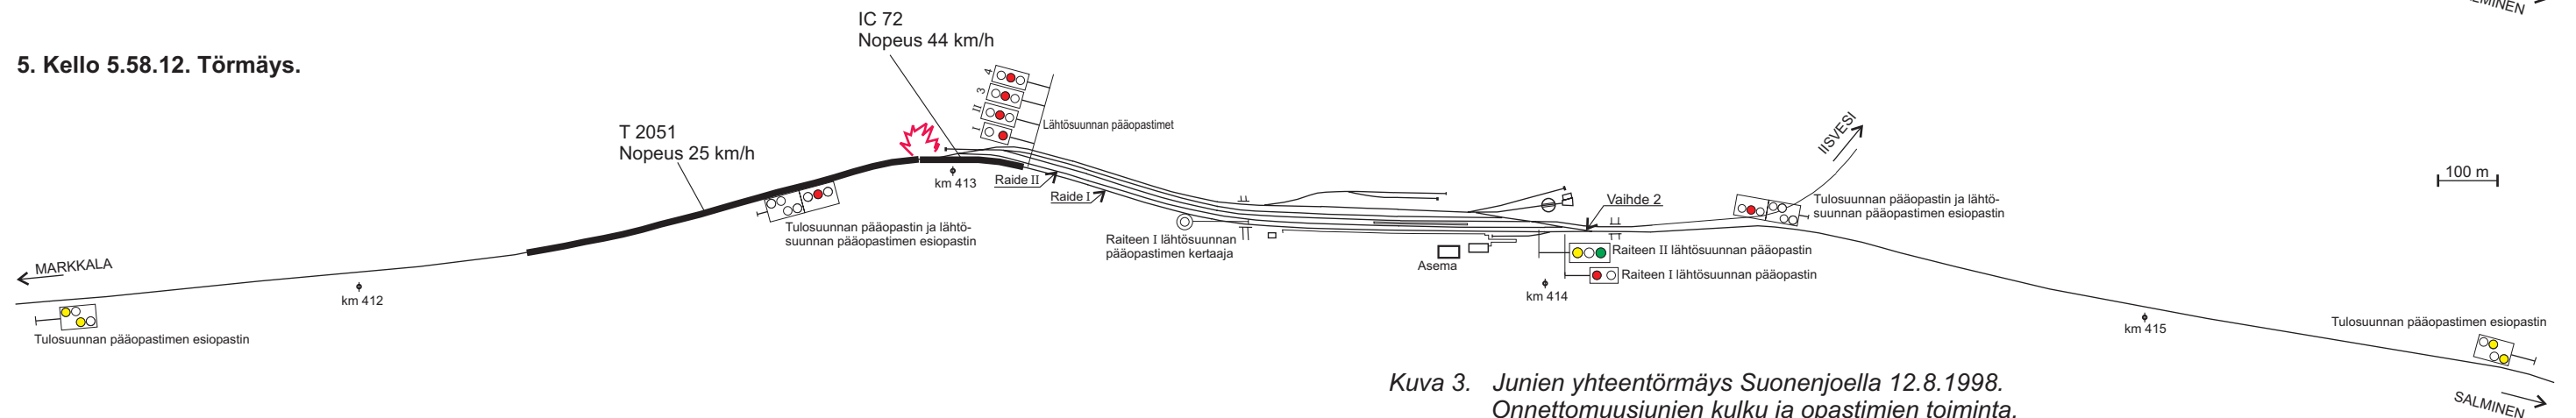
1. Kello 5.55.08. IC-juna tulosuunnan pääopastimella.

2. Kello 5.56.11. IC-juna pysähtyi asemalle. Tavarajuna lähestyi tulosuunnan pääopastinta, joka juuri vaihtui näyttämään "aja sn35"-opastetta.

3. Kello 5.57.01. IC-juna lähti liikkeelle.

4. Kello 5.58.02. IC-juna teki hätäjarrutuksen. Tavarajunan hätäjarrutus alkoi 4 sekuntia myöhemmin.

5. Kello 5.58.12. Törmäys.

Kuva 3. Junien yhteentörmäys Suonenjoella 12.8.1998. Onnettomuusjunien kulku ja opastimien toiminta.

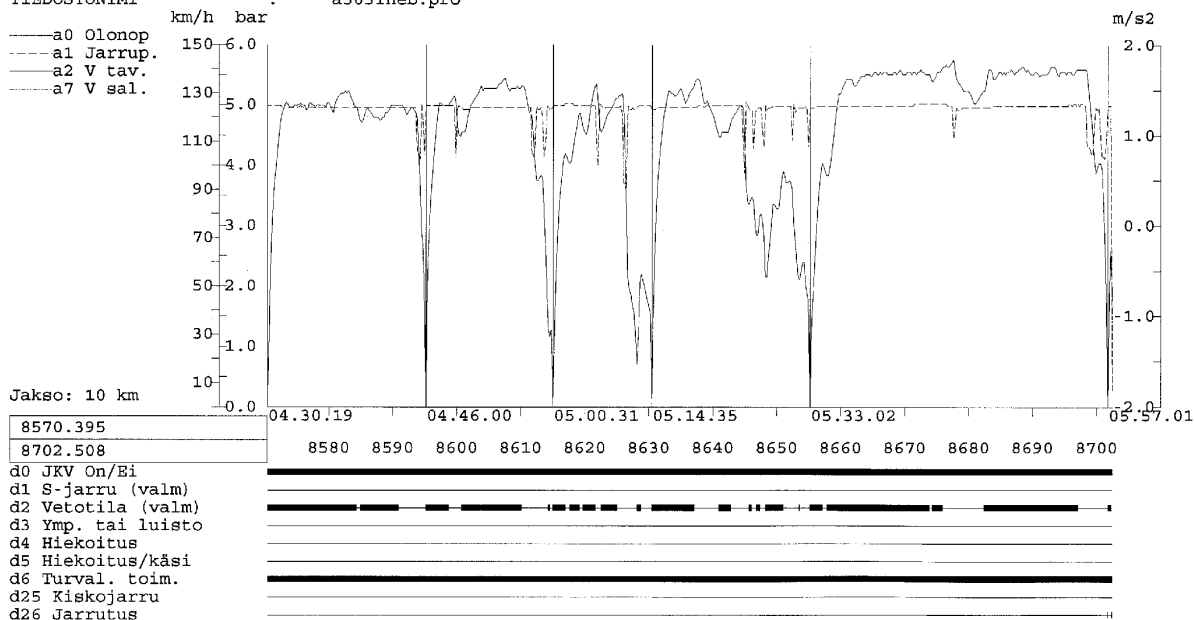
Kuva 4. IC-junan rekisteröintilaitteen tulostus välillä Iisalmi - onnettomuuspaikka.

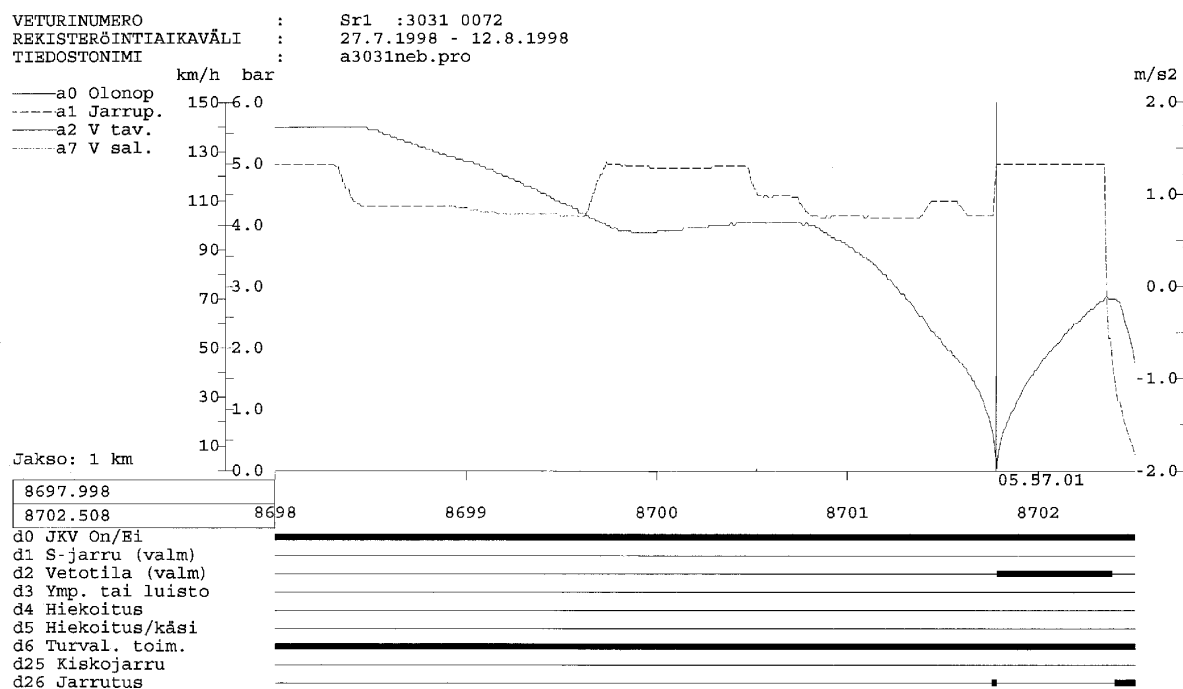
Kuva 5. IC-junan rekisteröintilaitteen graafinen tulostus hiljentämisestä ja pysähtymisestä Suonenjoen asemalle. Asemalta lähdön jälkeen tapahtunut kiihdytys, hätäjarrutus ja törmäys.

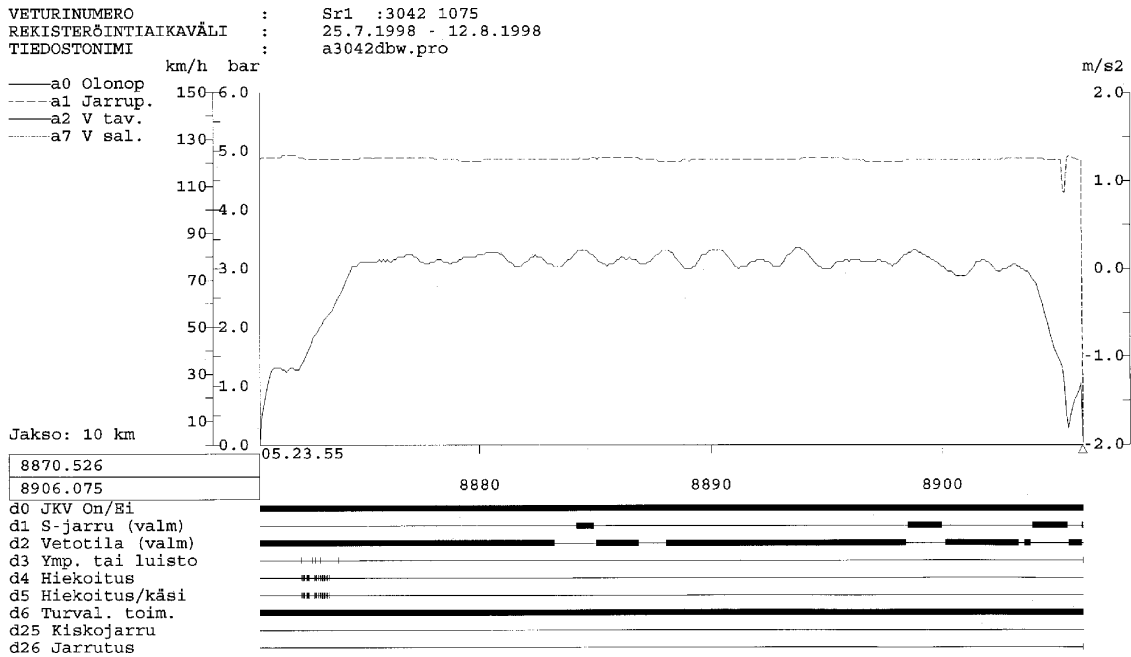
Kuvassa 6 on esitetty tavarajunan kulku Pieksämäeltä alkaen. Pysähdyksiä ei ollut ja junan nopeus pysyi suurimman sallitun nopeuden 80 km/h tuntumassa. Kuva 7 esittää tavarajunan kulun törmäyspaikkaa edeltävältä kilometriltä. Nähdessään Suonenjoen tulosuunnan pääopastimen esiopastimen ”*odota seis*”-opasteen, veturinkuljettaja valmistautui pysähtymään ennen tulosuunnan pääopastinta hidastamalla nopeutta. Hän käytti sähköjarrun lisäksi hieman junajarrua, jonka käyttö näkyy kuvassa 7 jarrupaineen alenemisena (katkoviiva). Kun nopeus oli alle 10 km/h kuljettaja näki tulosuunnan pääopastimen vaihtuvan näyttämään ”*aja sn35*”-opastetta. Tällöin kuljettaja alkoi kiihdyttää suurimpaan sallittuun nopeuteen 35 km/h. Nopeuden kiihdyttyä 27 km/h:iin kuljettaja näki vastaan tulevan Sr1-veturin etuosan. Kuljettaja teki hätäjarrutuksen, jolloin jarrupaine laski nopeasti. Nopeus ei kuitenkaan ehtinyt hidastua. Rekisteröintilaitte lopetti tallentamisen törmäyksessä.

Kuva 6. Tavarajunan T 2051 rekisteröintilaitteen graafinen tulostus väliltä Pieksämäki - Suonenjoki.

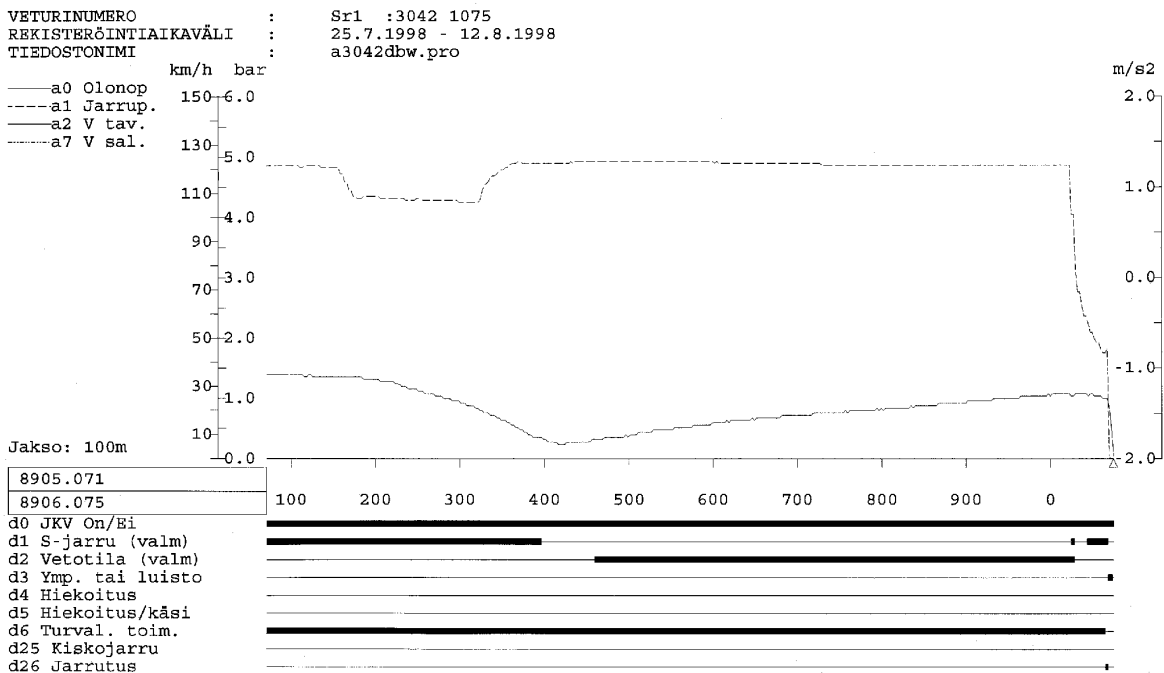
Kuva 7. Tavarajunan rekisteröintilaitteen graafinen tulostus kilometrin matkalta ennen törmäystä. Kuvassa näkyy hiljennys tulosuunnan pääopastimelle, kiihdytys "aja sn35"-opasteen syttyessä, hätäjarrutus ja törmäys.

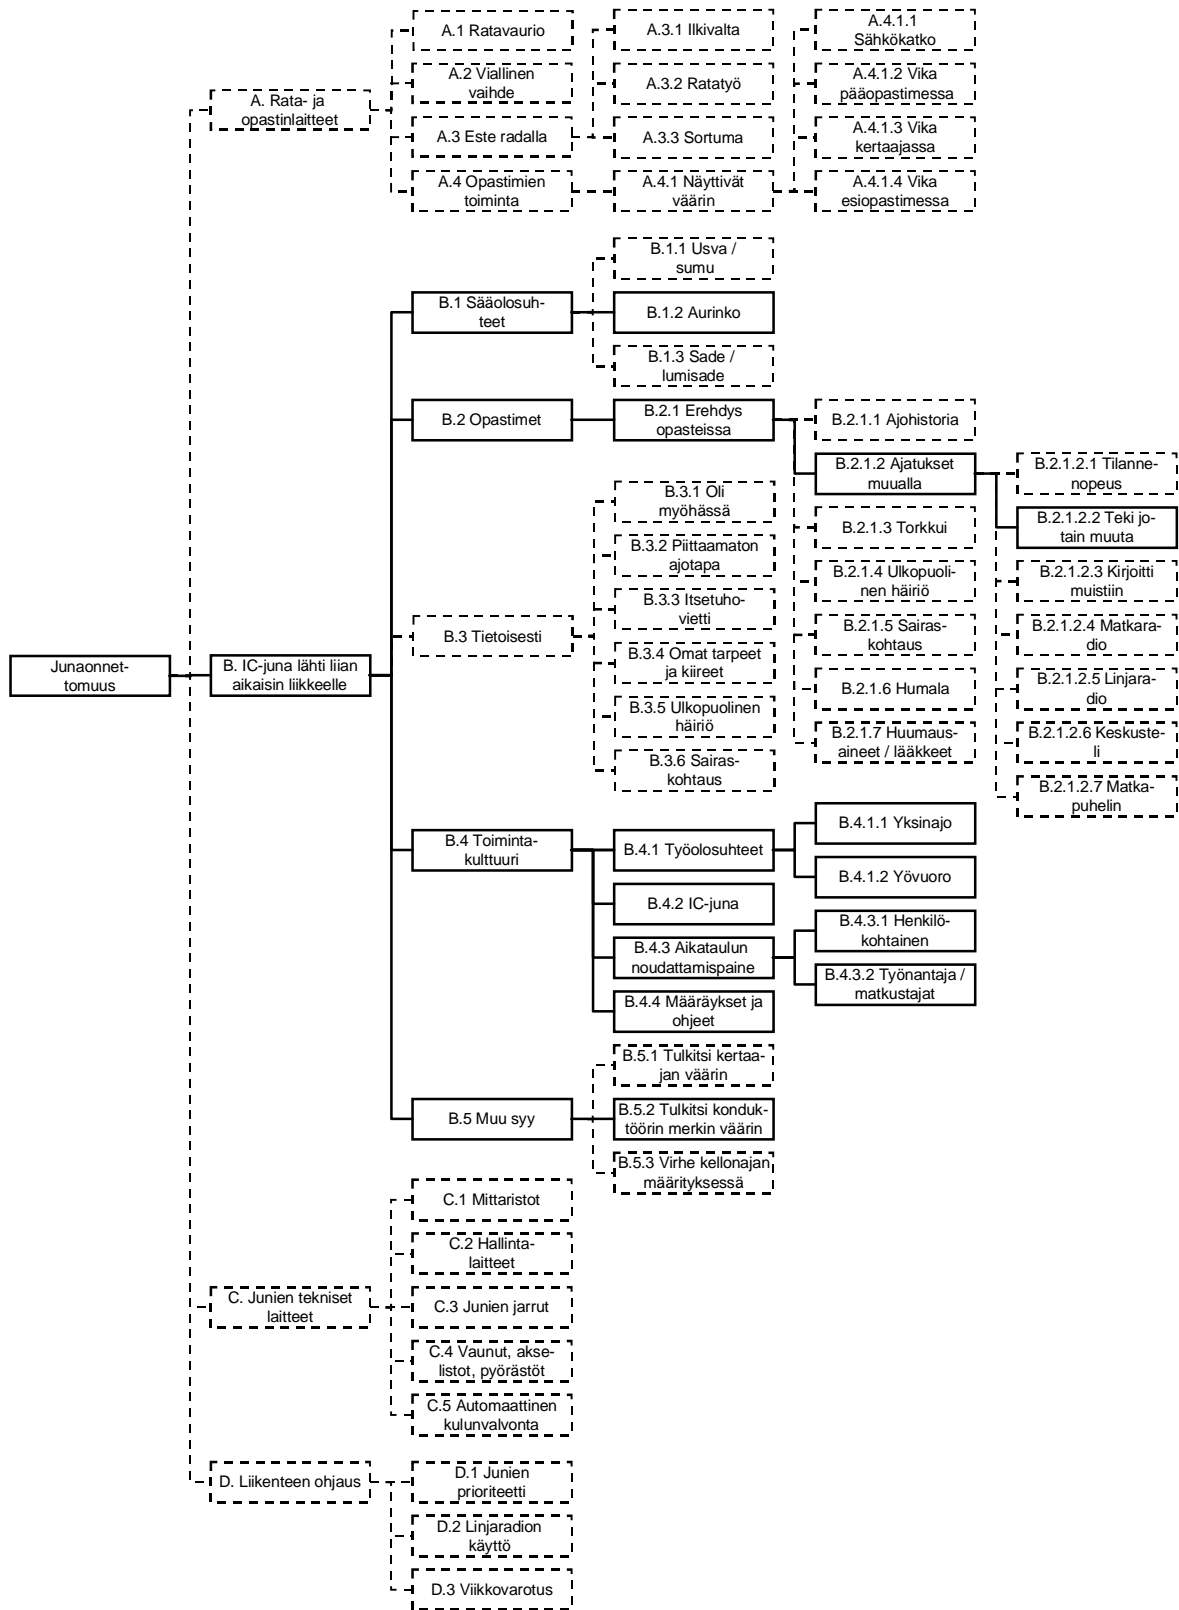
Kuva 9. Suonenjoella 12.8.1998 tapahtuneen junaonnettomuuden syykaavio. Poissulkevan tutkimuksen jälkeen jääneet syyt on merkitty yhtenäisellä viivalla.
