## Tutkintaselostus

C 6/1997 M

# **M/S HÄLSINGLANDin karilleajo Kalajoen edustalla 14.8.1997**

German cargo carrier HÄLSINGLAND ran aground on 14<sup>th</sup> August 1997 at 04.00 hours at Rahja Roads in Kalajoki enroute from Raahe to Rahja. The vessel got serious damages in her bottom plating and stuck fast aground. Several tonnes of bunker oil leaked from damaged tanks to Bay of Bothnia. Part of leaked oil stranded at Lohtaja and a major cleaning operation was needed. Salvage company towed the vessel off the ground and to Rahja harbour. In Rahja her tanks were emptied and after inspection of the damages the vessel was towed to a German shipyard for repairs.

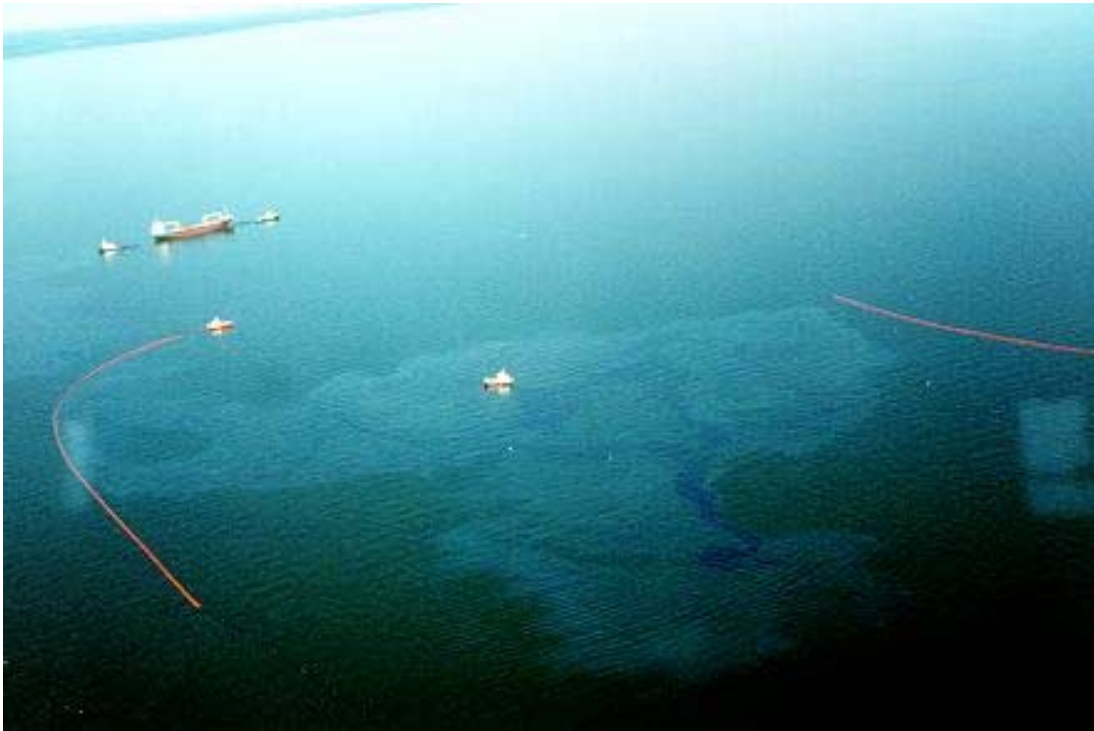
Kuva 4. Yleiskuva onnettomuusalueelta öljyntorjunnan käynnistyttyä. (Kuva Ympäristöhallinnon [www-sivulta](http://www.sivulta))

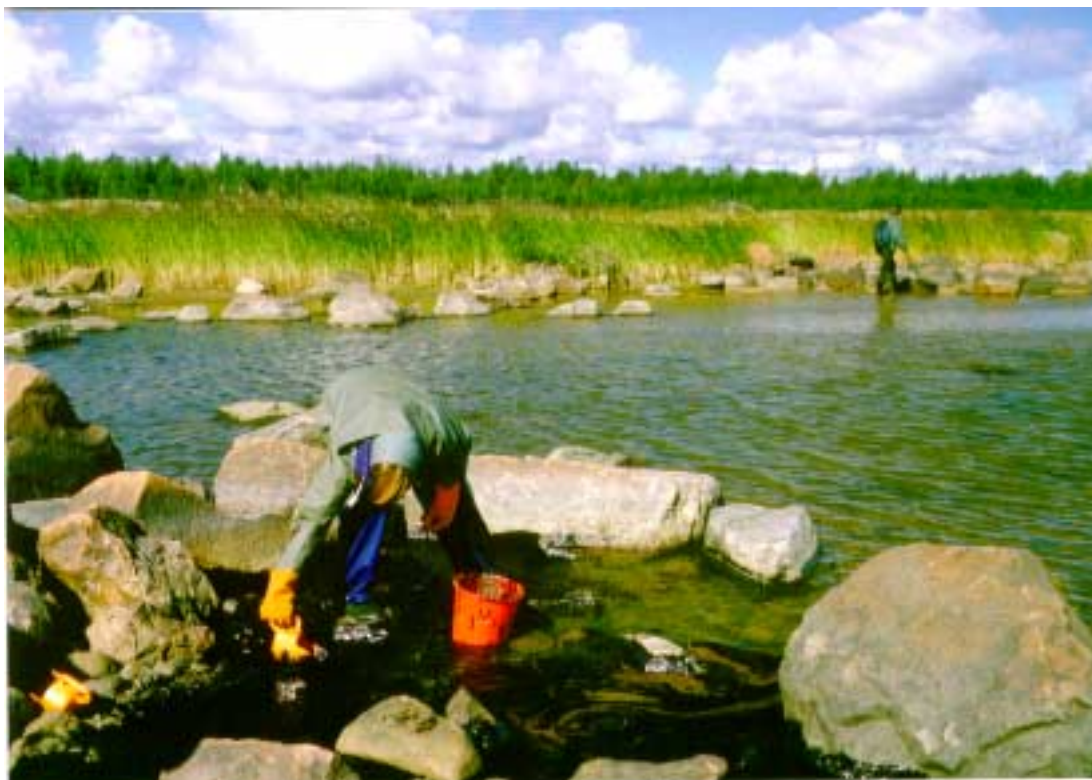
*Kuva 6. Rantakivien puhdistusta.*

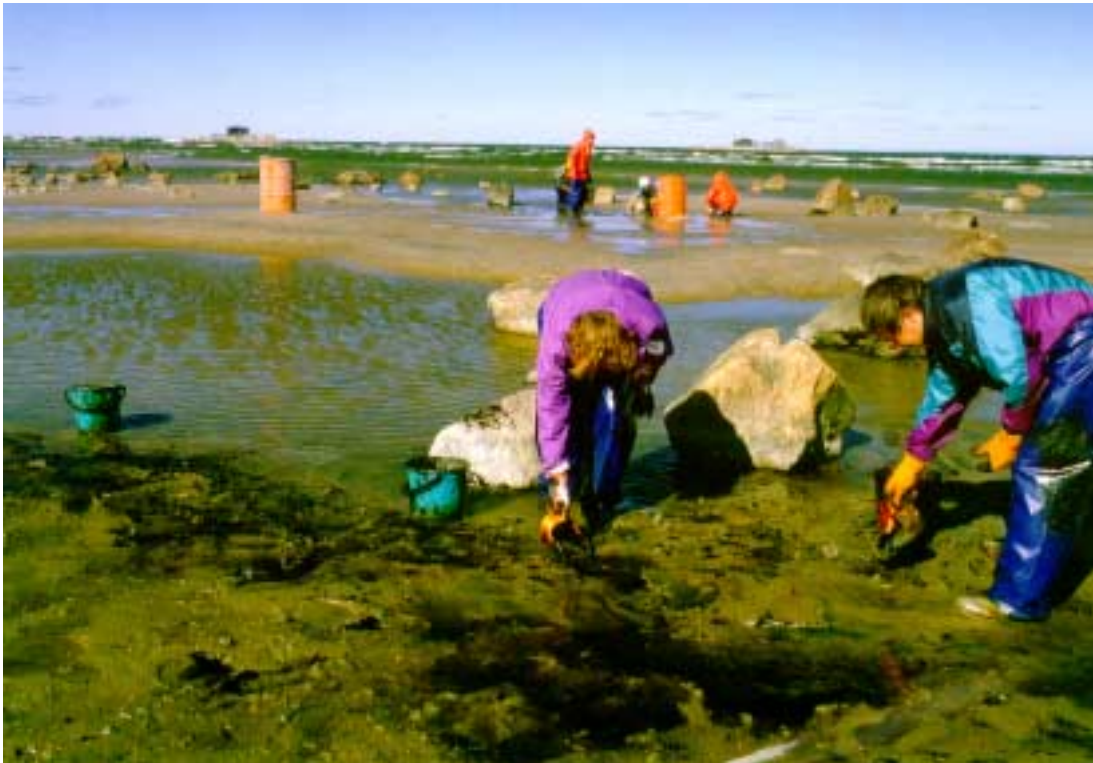
Kuva 7. Vapaaehtoiset öljyvahinkojen siivoustyössä Vattajanniemellä.

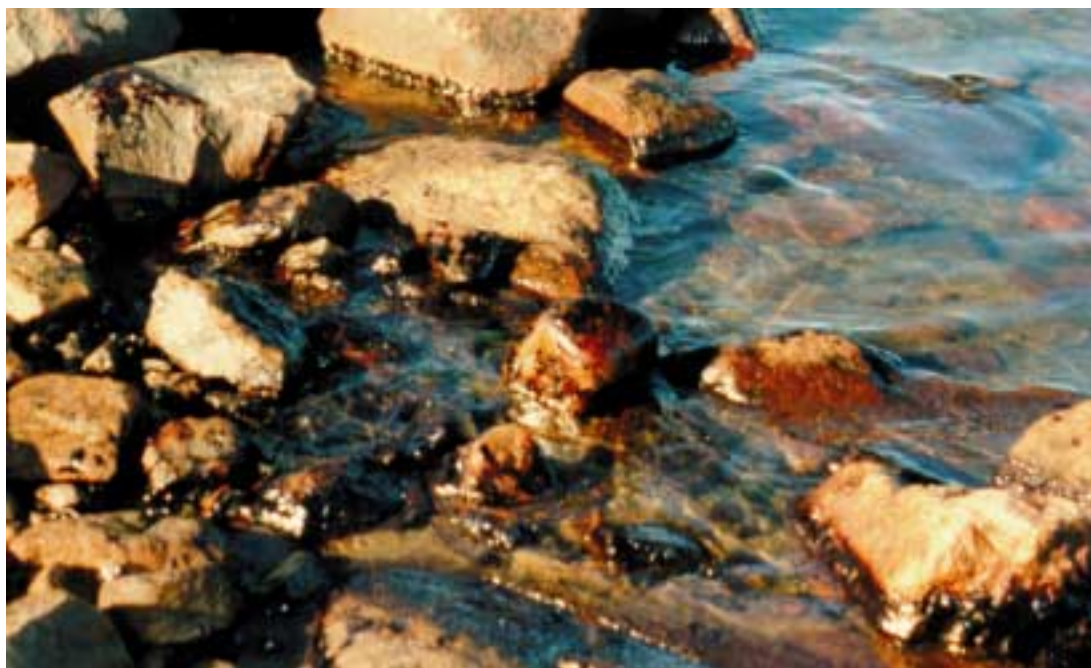
Onnettomuustutkintakeskuksen ja Keski-Pohjanmaan ympäristökeskuksen edustajat sopivat, että Pitkäpauhassa valtion omistamalle ranta-alueelle jätetään noin 10 metrin levyinen puhdistamaton kaista, jolla voidaan seurata, missä määrin öljy häviää luonnosta itsekseen. Tutkija Kari Lehtola toimitti yhdessä Lohtajan palopäällikön kanssa kaistalla katselmuksen 1.10.1999.

Kun osittain hiekan sisällä olevien rantakivien alapinnoilla oli pieniä mustia pilkkuja, lähetettiin Keskusrikospoliisin rikostekniseen laboratorioon kivinäytteet. Laboratorion lausunnon mukaan yhden kiven alapinnalta löydettiin heikkoja jäänteitä hiilivety-yhdisteistä, jotka voivat olla peräisin öljystä. Silmin koealueella ei voida enää havaita merkkejä öljystä.

*Kuva 8. Rantakivikkoa Pitkäpauhassa 16.8.1997.*
