## Tutkintaselostus

C 14/2001 M

# Hinaaja VOIMA, uppoaminen Kaskisten satamassa 21.11.2001

### **TUG BOAT VOIMA, SINKING IN PORT OF KASKINEN ON 21.11.2001**

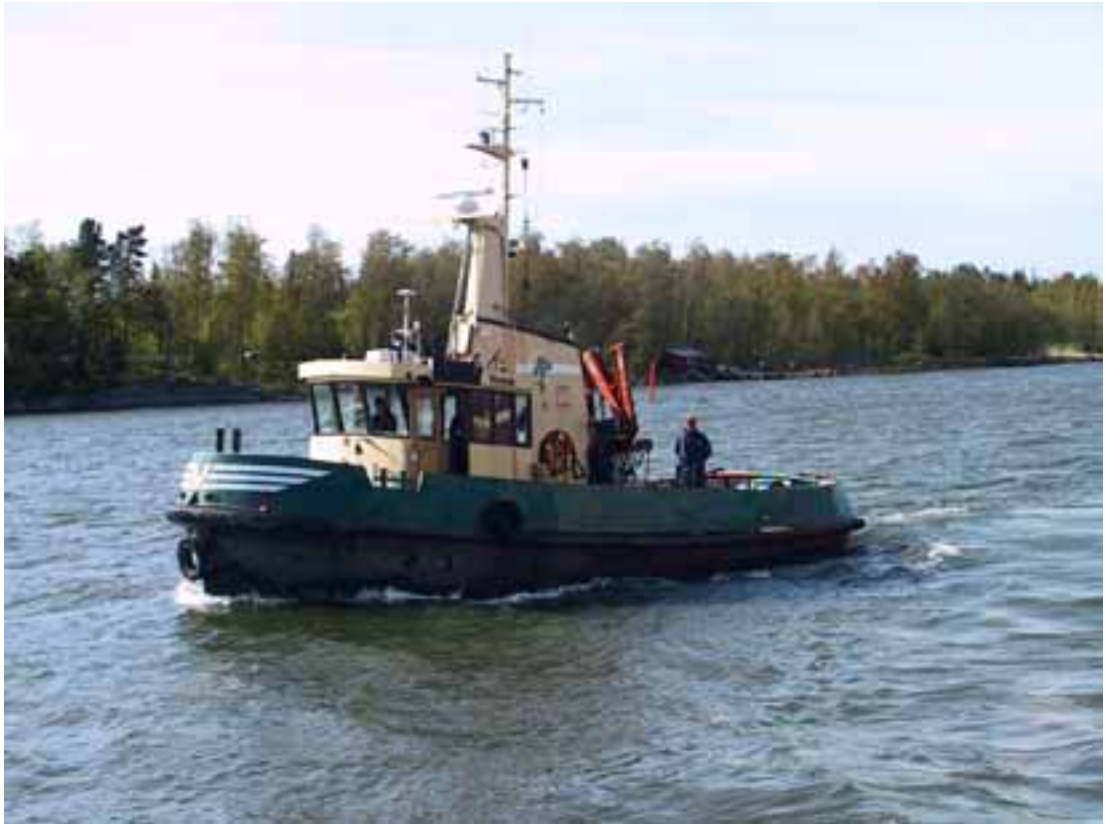
Kuva 1. Hinaaja VOIMA, kuva kesältä 2002.

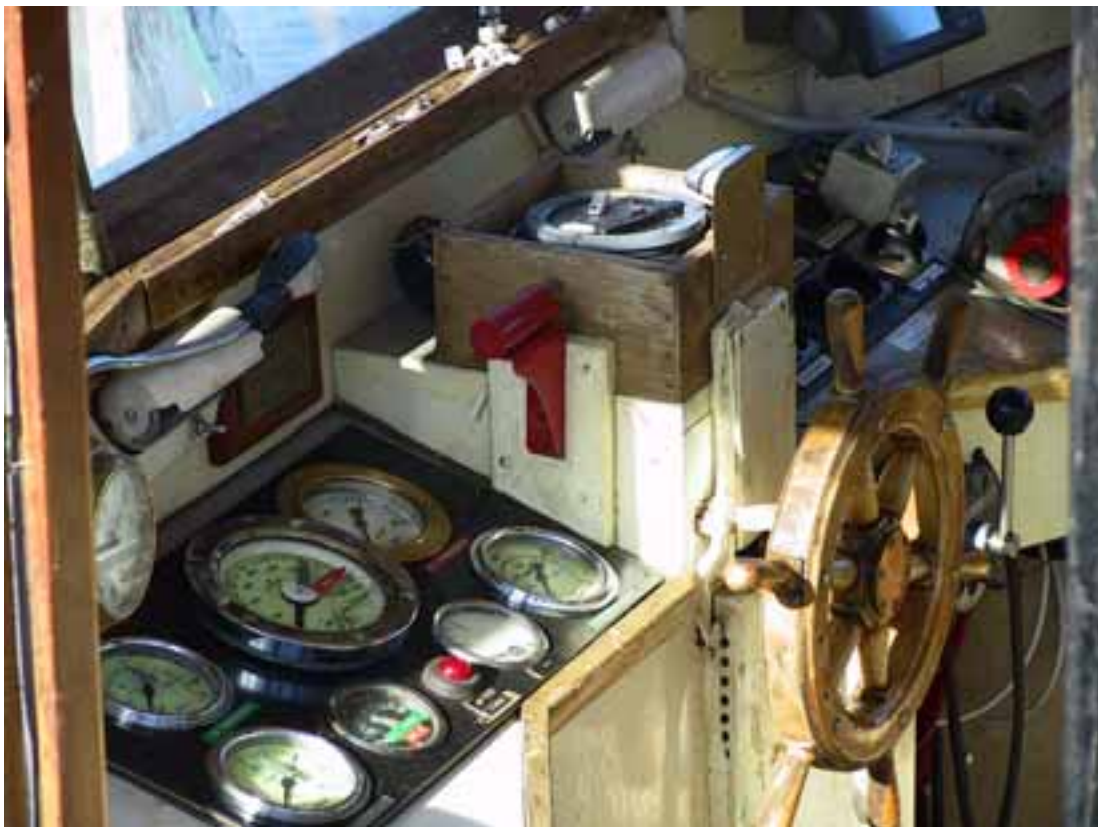
Ohjaamossa on normaali hinaajan navigointivarustus ja koneiston ohjaus sekä hinauskoukun kaukolaukaisumahdollisuus mekaanisella yhteellä, vaijerilla. Onnettomuuden jälkeen todettiin, että kaukolaukaisu oli toimintakuntoinen. Hinauskuormitettuna laukaisua ei voitu heti kokeilla, mutta mitään syytä mahdolliseen toimimattomuuteen kuormitettuna ei ole ilmennyt.

Kuva 3. VOIMAn ohjaamo.

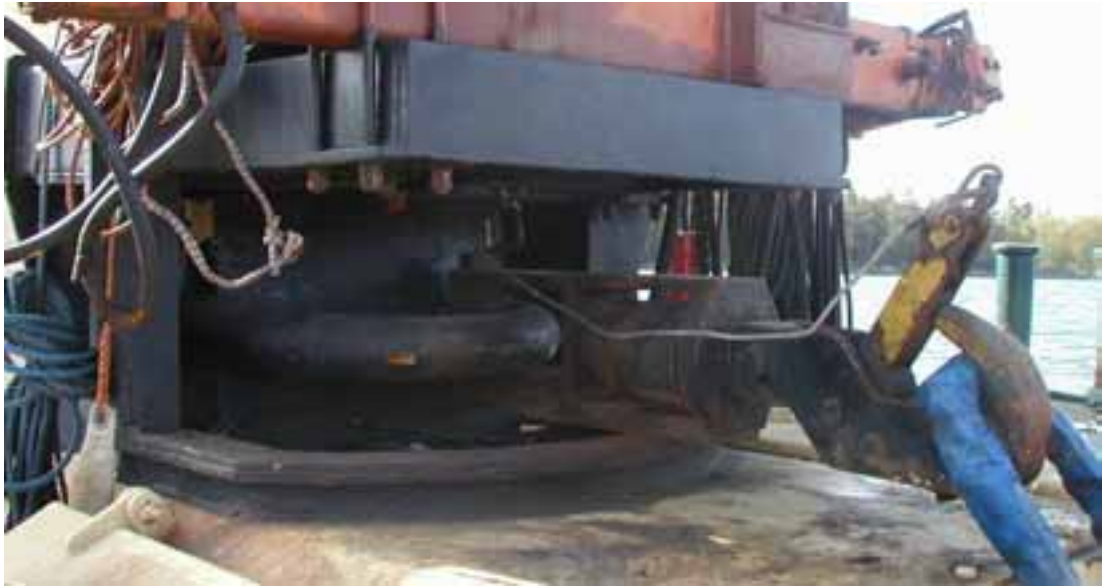
Aluksessa on perinteinen hinauskoukku, joka pääsee kiertymään noin 0,45 m säteisen kehän päällä, kuva 3.

Kuva 4. Hinauskoukku, kiertymiskehä ja kaukolaukaisuvaijeri.

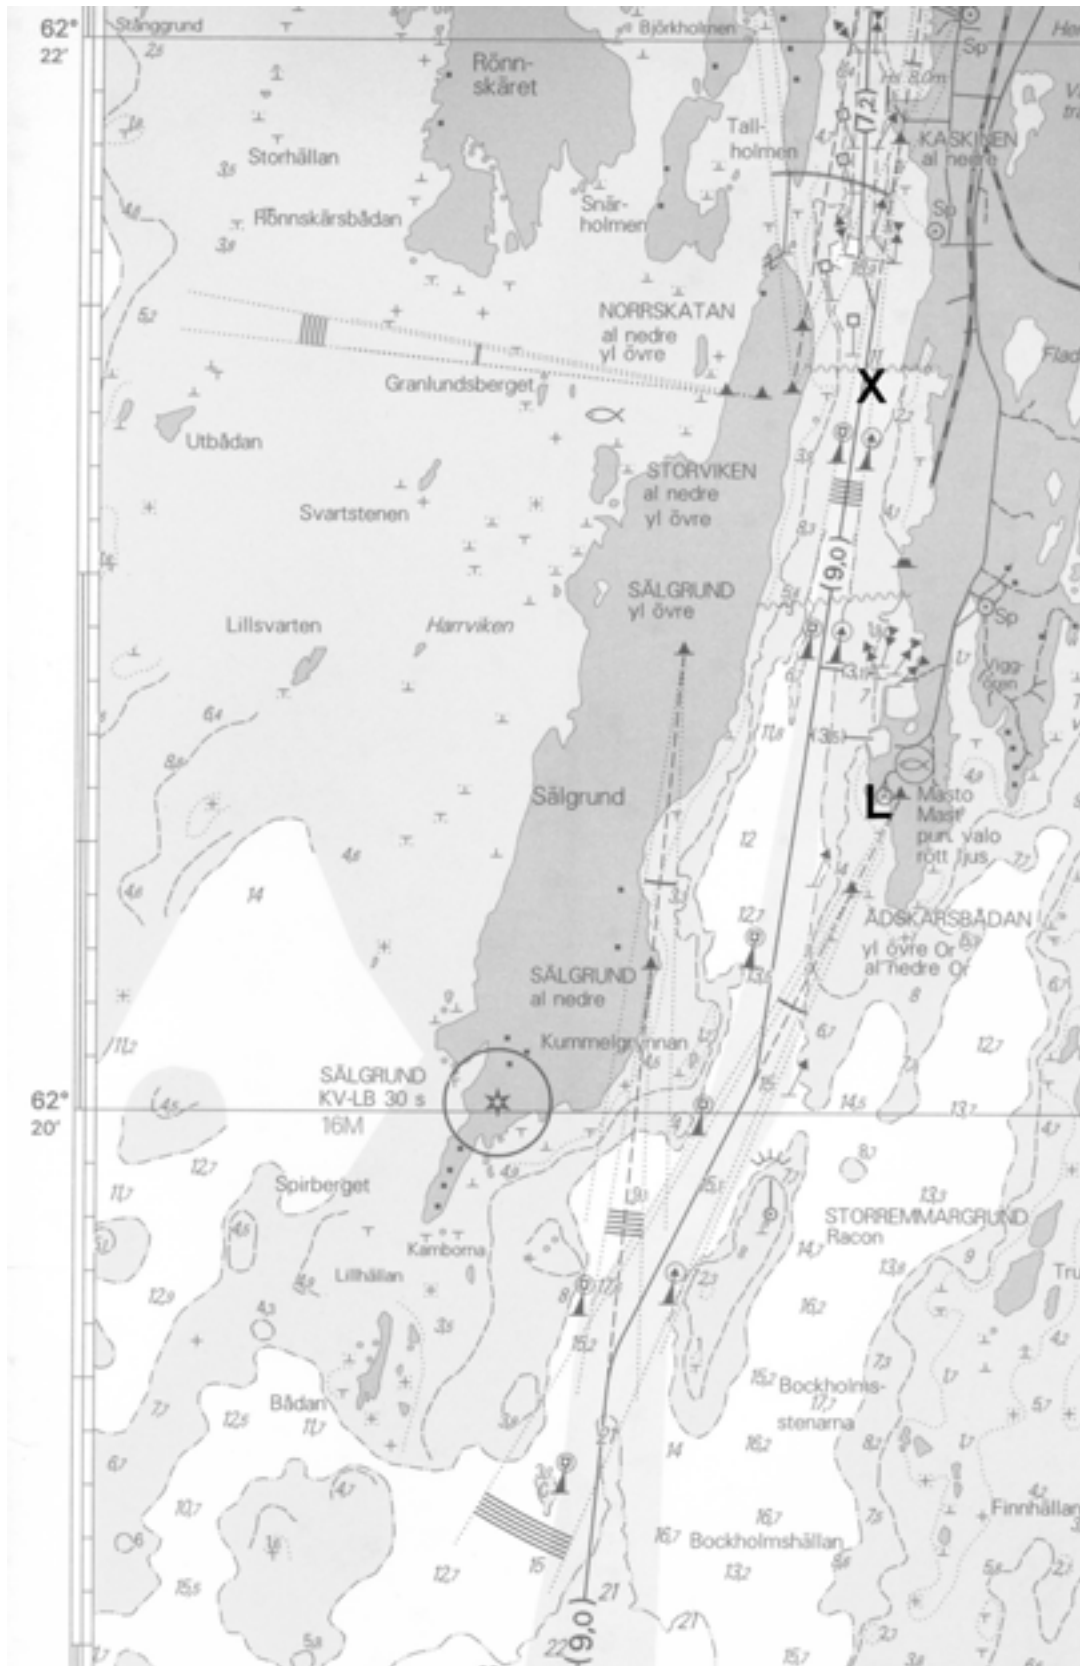
Kuva 5. Kaskisten sataman sisääntuloväylä. Kuvassa L osoittaa luotsiaseman paikan ja X onnettomuuspaikan (© Merenkululaitos).

Kaskisten väylä on kulkusyvyydeltään 9,0 metriä ja se johtaa satamaan suoraan avomereltä. Eteläiset ja läntiset tuulet tuovat aallokon suoraan satama-alueelle. Onnettomuus tapahtui sisääntuloväylällä, joka on mantereen ja Sälgrundin välissä, kuva 5. Väylä on pohjois/etelä-suuntainen ja kapea. Väylän suuntaiset tuulet nostavat hankalan aallokon. Satamassa on tehty vuosien varrella paljon ruoppaustöitä kulkusyväyksien suurentamiseksi.
