**OIKEUSMINISTERIÖ  
SKÖLDVIKIN SÄILIÖPALON TUTKINTALAUTAKUNTA**

# **TUTKINTASELOSTUS**

**NESTE OY:N PORVOON TUOTANTOLAITOSTEN  
VARASTOSÄILIÖN R-2 TULIPALOSTA 23.-24.3.1989**

**SUURONNETTOMUUDEN TUTKINTASELOSTUS N:O 2/1989**

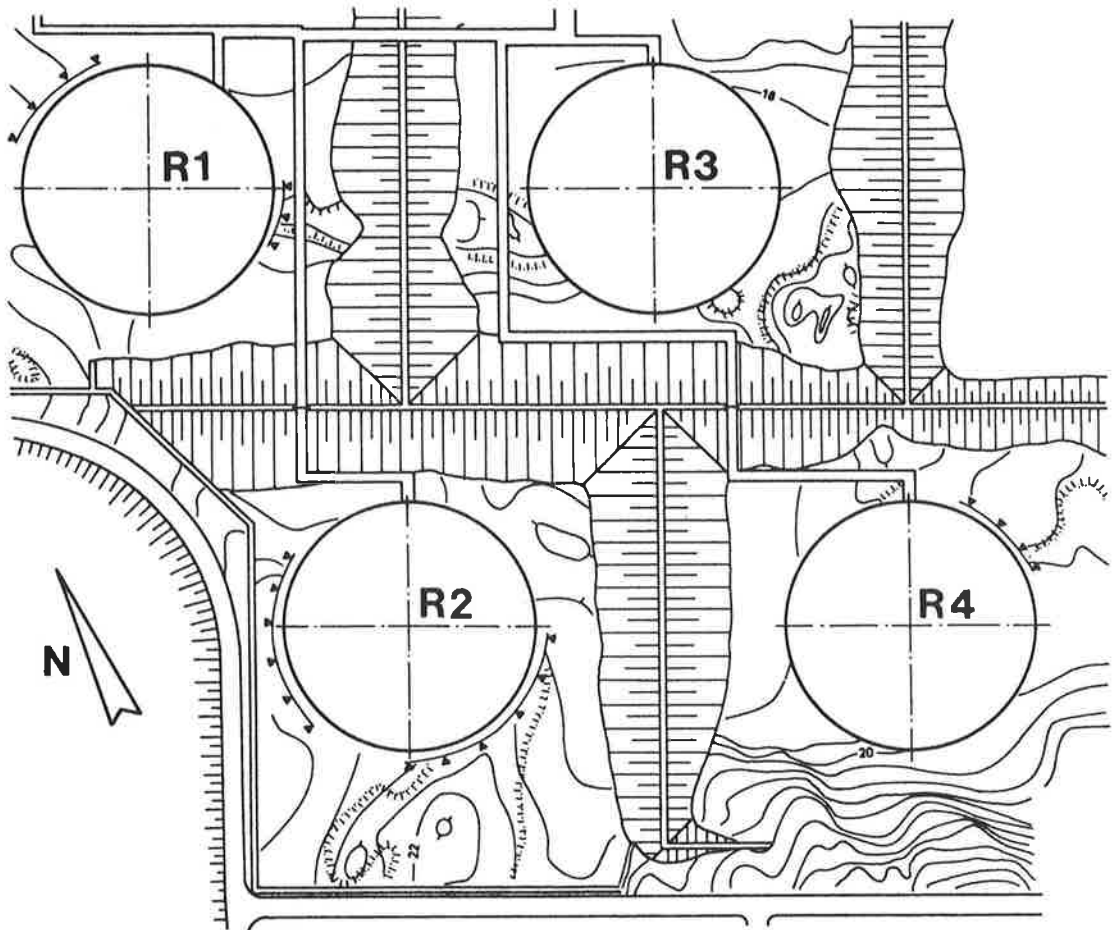
KUVA 2. Säiliöiden vallitilat. Säiliöiden R-1, R-2, R-3 ja R-4 väliset vallitilat ovat maavalleja. Säiliön R-2 luoteinen ja lounainen valli ovat betonisia. Säiliöiden etäisyys toisistaan on n. 48m.

Säiliö R-2 oli omassa vallitilassaan. Vallitilan pohja ja kaksi vallia olivat maata ja kaksi vallia oli teräsbetonia. Maavallin rakenne (kts. kuva 2) tutkittiin onnettomuuden jälkeen. Jos valli on rakennettu helposti läpäisevistä rakennusosista, isoheksaani olisi säiliön mahdollisesti repeytyä voinut virrata vallin läpi viereisiin vallitiloihin tai imeytyä maaperään aiheuttaen tulipalon laajenemisen ja

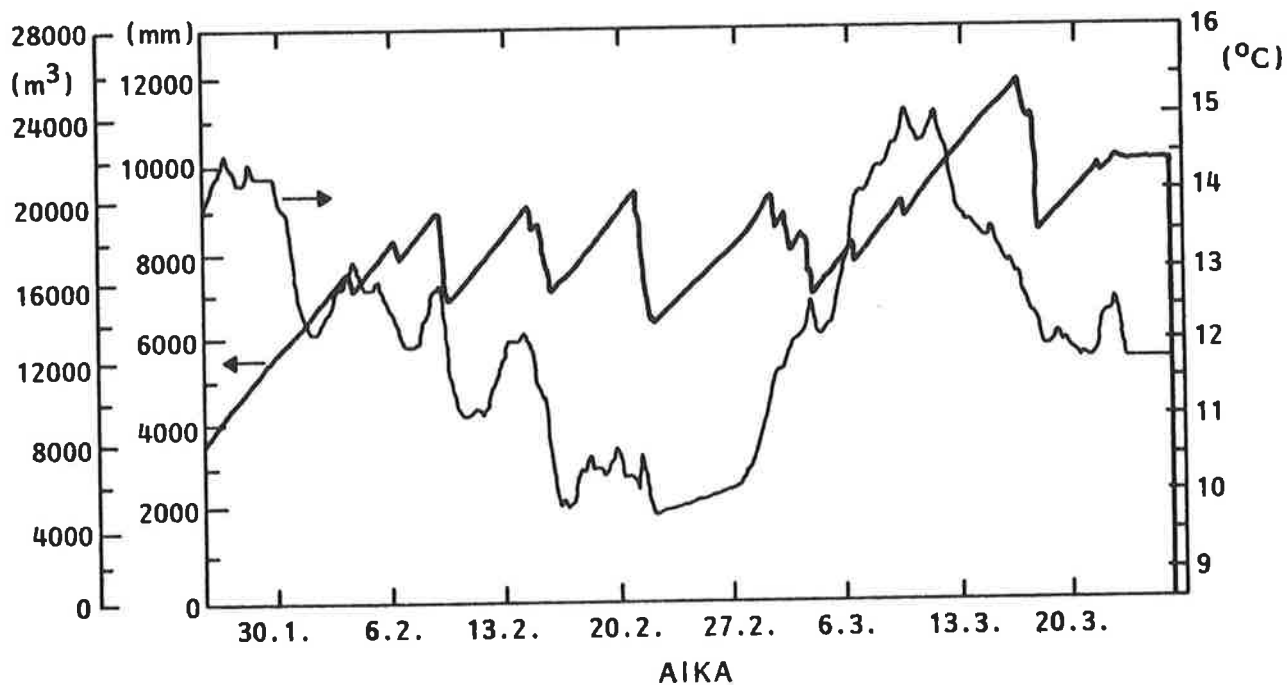
KUVA 3. Säiliön R-2 pinnan korkeus ja nesteen lämpötila ennen onnettomuutta. Tiedot ovat OMS-järjestelmästä.

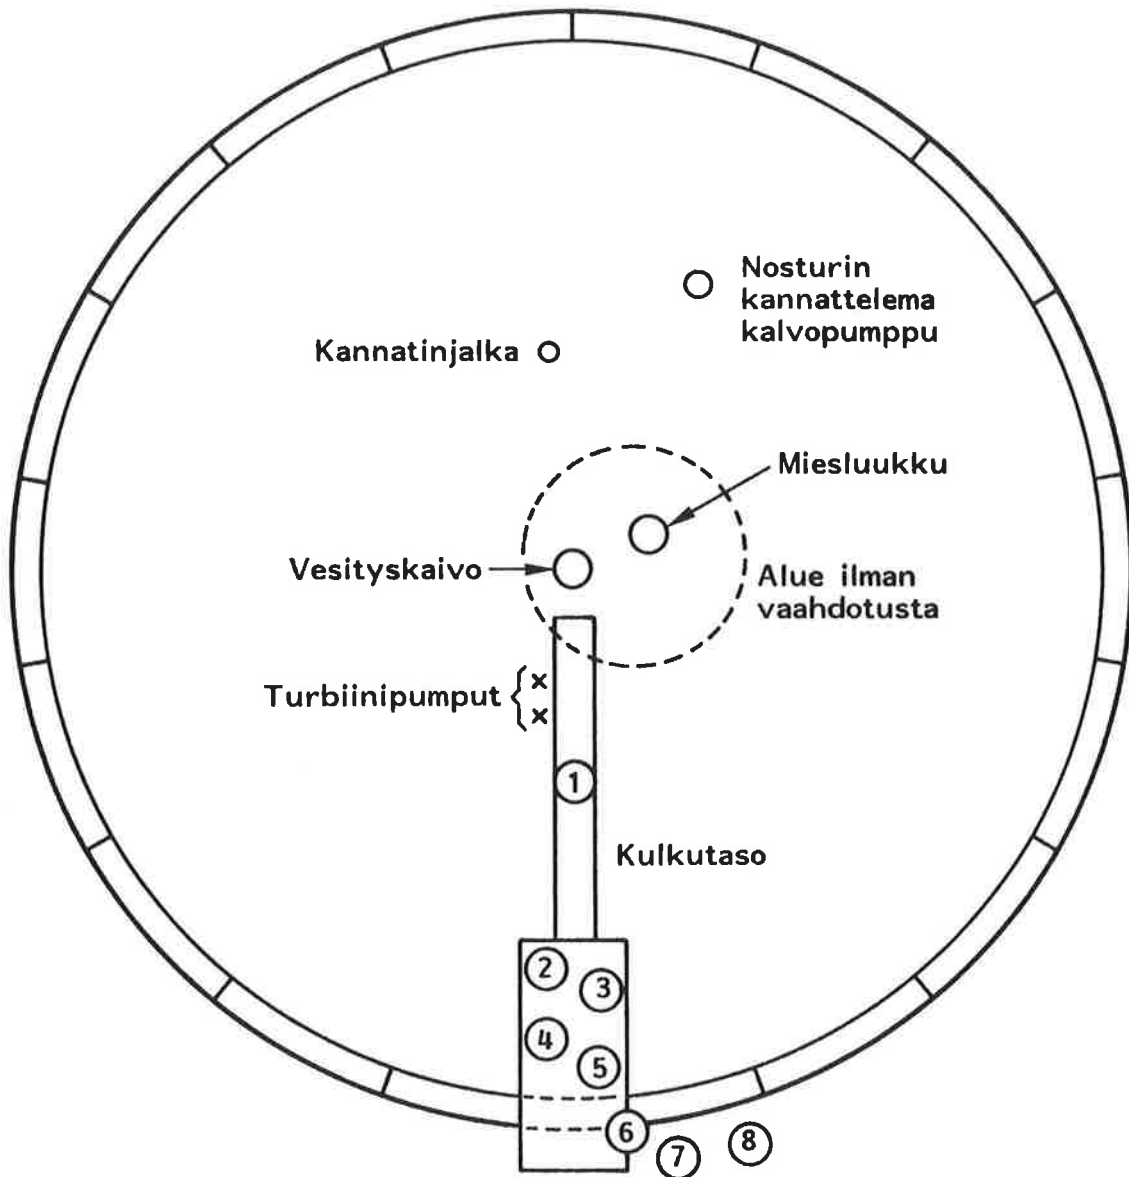
KUVA 7. Periaatekuva kelluvasta katosta.

Säiliön päällä oli juuri ennen syttymistä yhteensä 8 henkilöä, joista vaahdottaja hoitotasolla aivan nestepinnan läheisyydessä ja kaksi palomiestä juuri laskeutumassa hoitotasolle sukellussuojavarustuksessa (Kts. kuva 7). Kaksi miestä oli hoitotasolle johtavien tikkaiden yläpäässä. Muut henkilöt olivat ylähoitotasolla tai sinne ulkopuolelta johtavilla portailla.

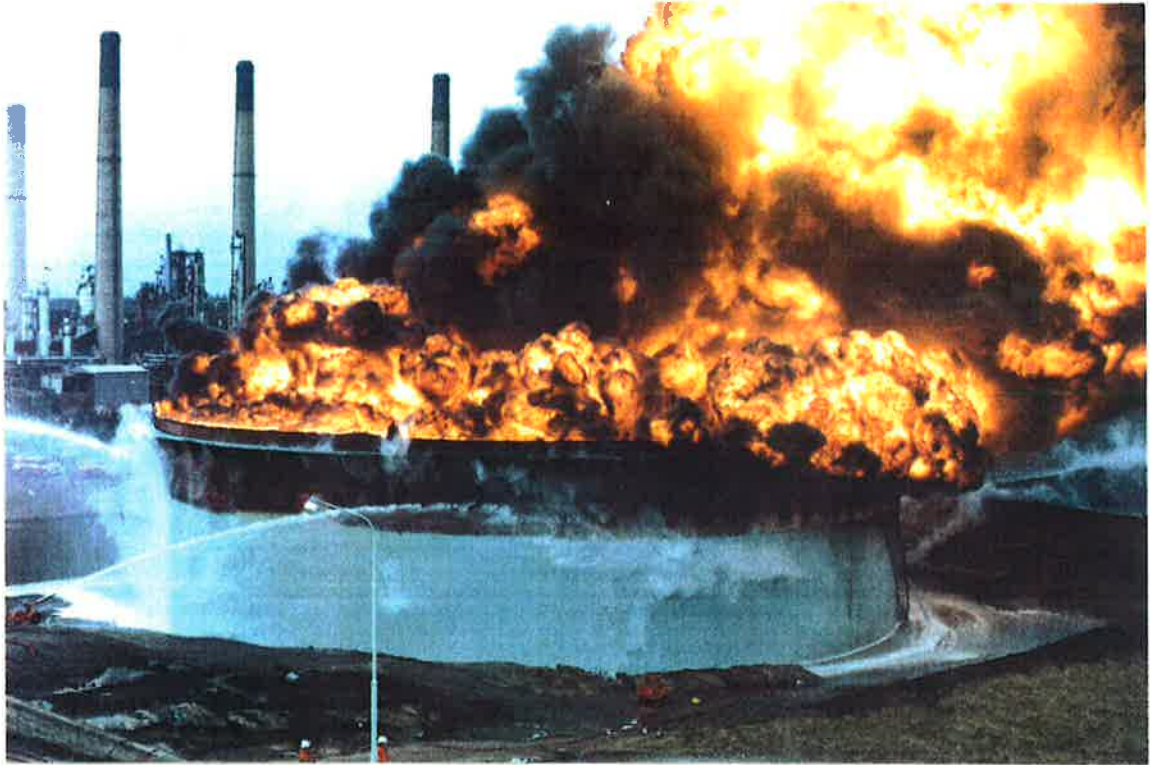
Isoheksaanin palaessa vapaasti ilmassa sen pinta alenee selvitysten mukaan 0,18 mm/s. Tähän arvoon perustuen ensimmäisen palon aikana isoheksaanin pinta aleni korkeintaan 0,66 m. Käytännössä ilman pääsy oli rajoitettua voimakkaan palon ja vaahdotuksen takia, joten pinnan aleneminen oli vähäisempää. Uutta nestettä tulvi jatkuvasti katolle. Molemmissa paloissa voitiin pinnan alenemista seurata säiliön ulkopinnassa olleen maalin palamisen ja siitä aiheutuvan värimuutoksen avulla (kts. kuva 8).

KUVA 8. Yleiskuva tulipalosta toisen palon aikana
