## Tutkintaselostus

C1/2007L

# Vaaratilanne epäonnistuneessa lähestymisessä Seinäjoella 1.1.2007

ATR 42–500

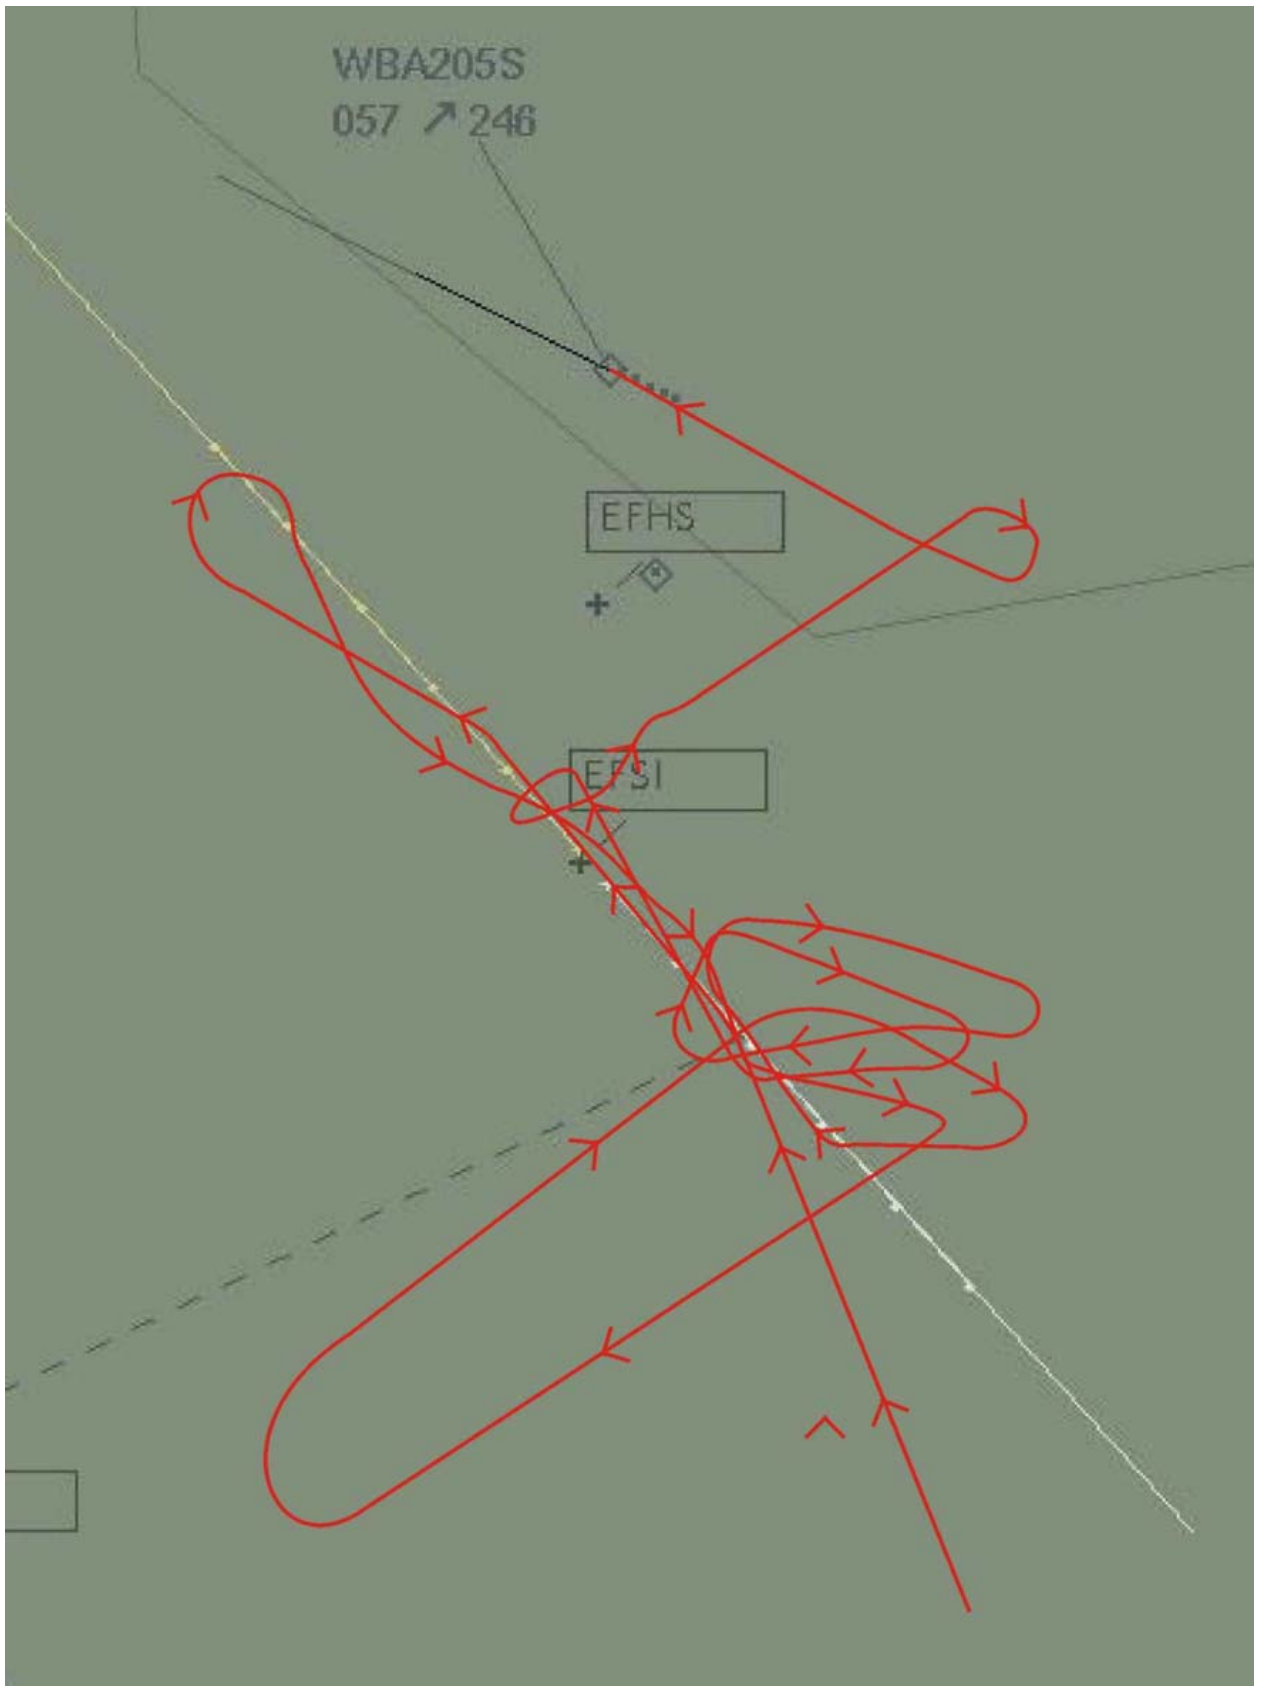
Liite 3.2 OH-ATB:n lento Seinäjoen ilmatilassa  
Aluelennonjohdon MSSR-tallenne

Lennontiedottaja oli ilmoittanut aluelennonjohdolle tilanteesta ja kone näkyi aluelennonjohdon tutkassa sekä lennontiedottajan monitorissa. Kone kävi Seinäjoen lentotiedotusvyöhykkeen (Flight Information Zone, FIZ) sivurajojen ulkopuolella Jalasjärven yläpuolella noin 25 km Seinäjoelta etelälounaaseen.

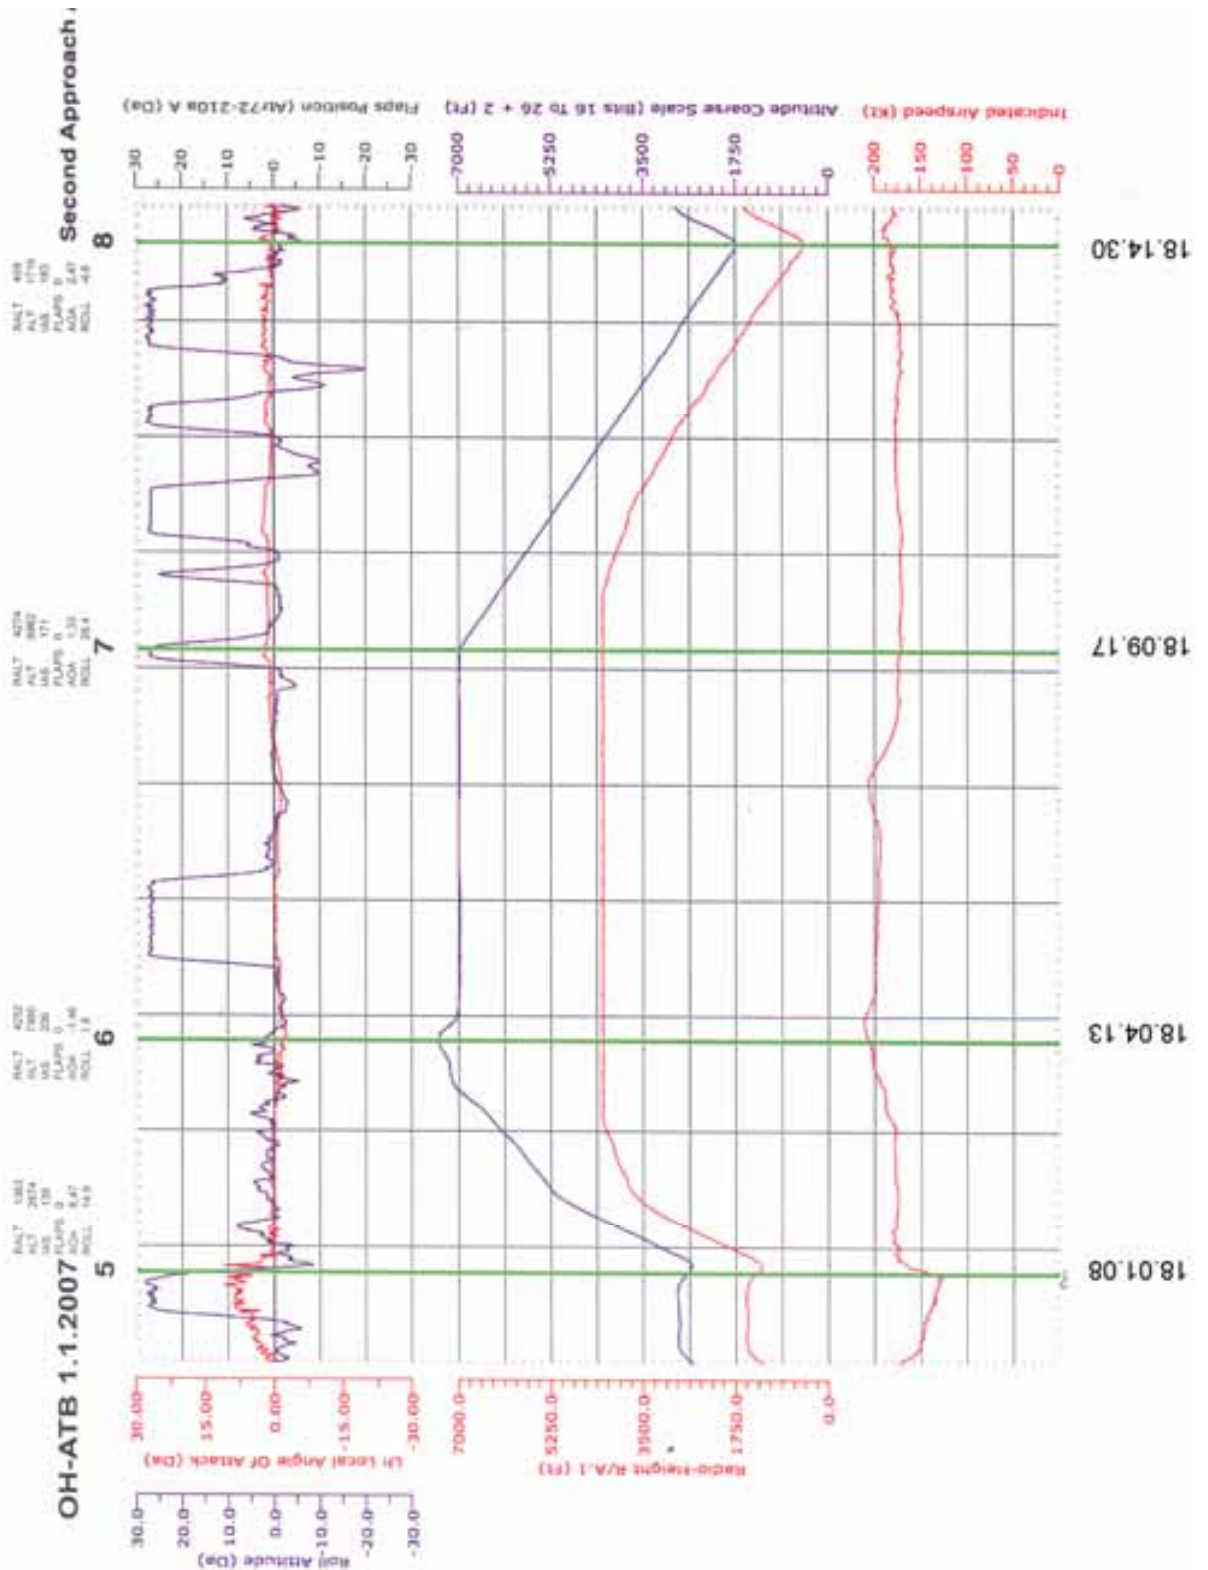
4.2. DFDR-tallenne

Perämies huomasi omassa korkeusmittarissaan asetuksen 1013 hPa. Hän muutti QNH-asetuksen 978 hPa ja laskeutui 2700 jalan korkeuteen. DFDR-tallenteen mukaan korkeus oli 2300 jalkaa. Lukemat täsmäävät ottaen huomioon Seinäjoen kentän korkeuden merenpinnasta. Perämies pyysi tarkistuslistojen lukua, mutta kapteeni totesi, että ne oli jo luettu. Perämies pyysi vielä kerran approach checkiä, ja nyt kapteeni teki sen.
