## Tutkintaselostus

4/1995

### Kuhmoisten hotellipalo 23.12.1995

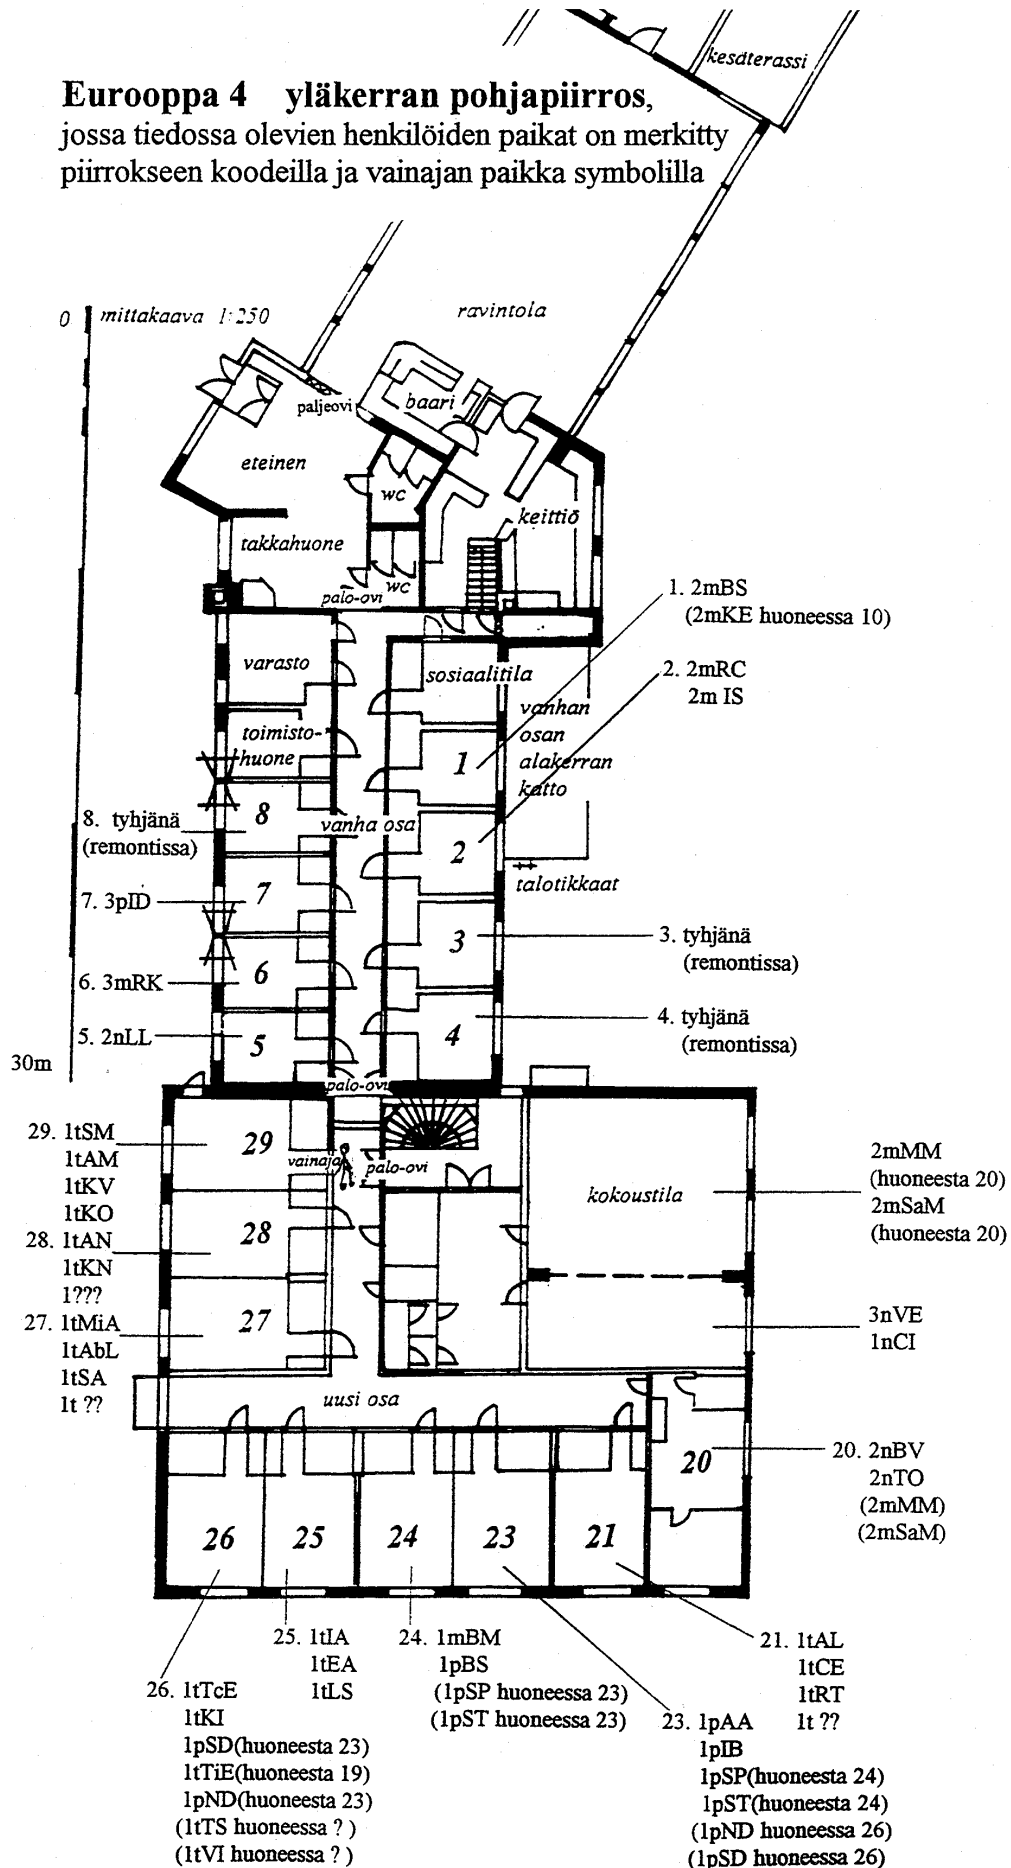
**Eurooppa 4 yläkerran pohjapiirros,**  
jossa tiedossa olevien henkilöiden paikat on merkitty  
piirroksen koodeilla ja vainajan paikka symbolilla

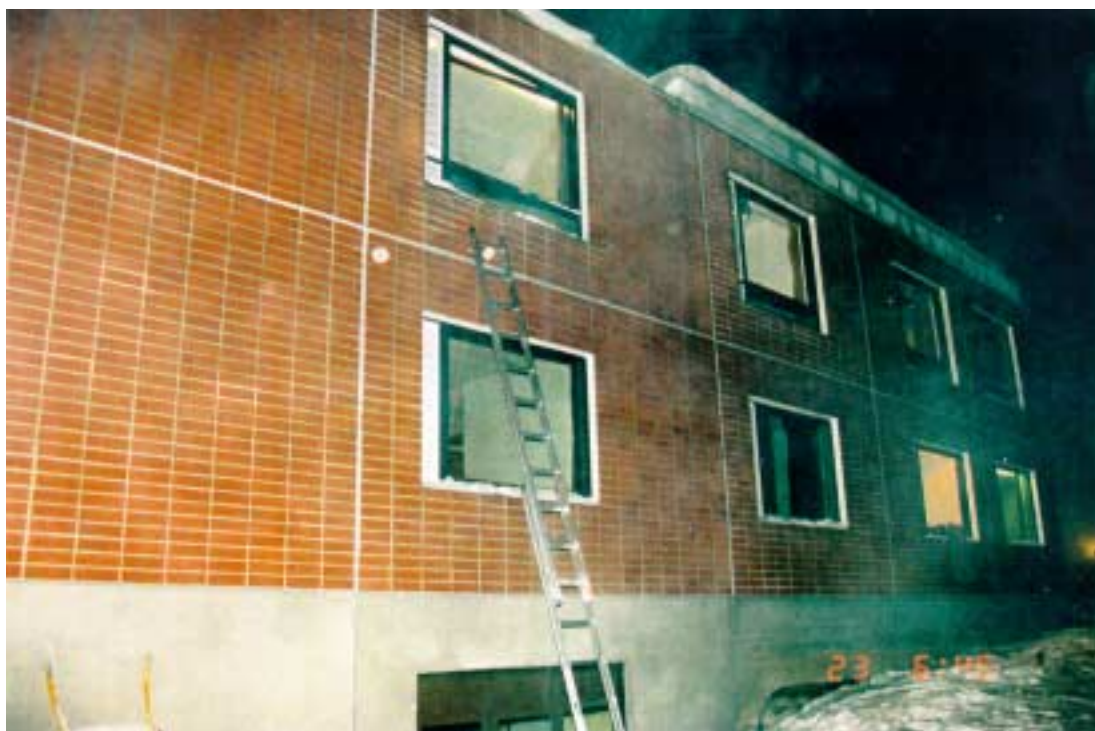
Uuden majoitusosan järven puoleinen sivu (länsisivu) 23.12.1995 klo 06.46. Tikkaat ovat nojallaan kellariin johtavassa ajoluiskassa yläkerran kulmahuoneen (huone 20) kohdalla.

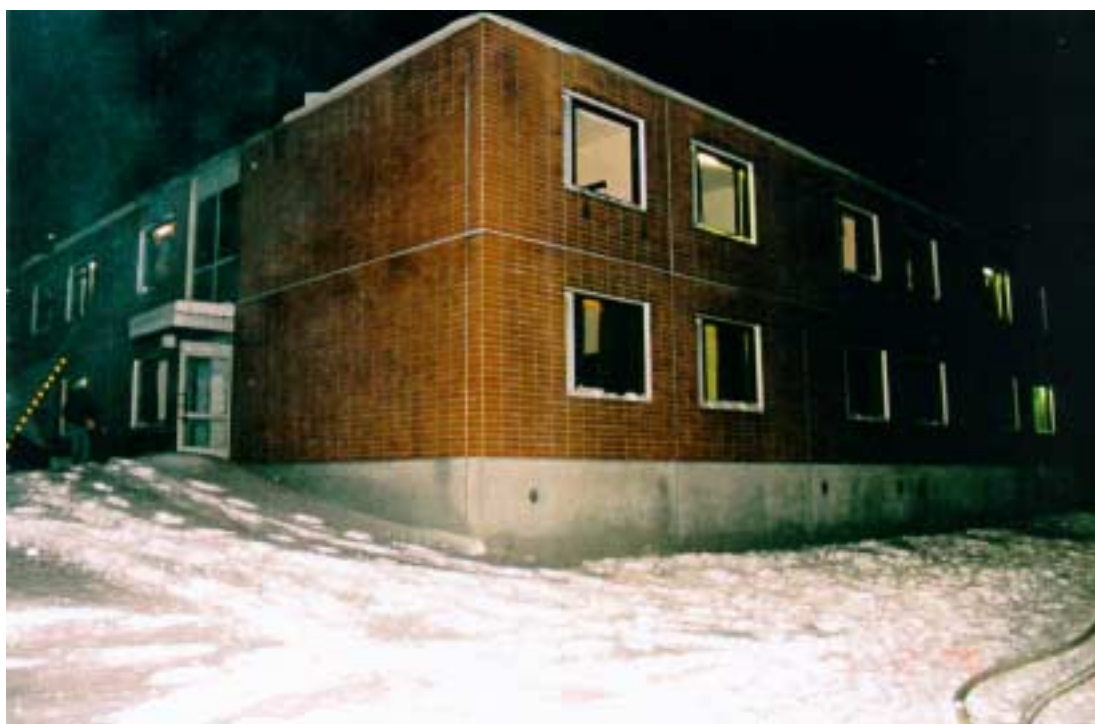
Uuden majoitusosan pohjoispääty oikealla ja itäsivu (tien puoli) vasemmalla, jossa erotuu uuteen majoitusosaan johtava ulko-ovi.

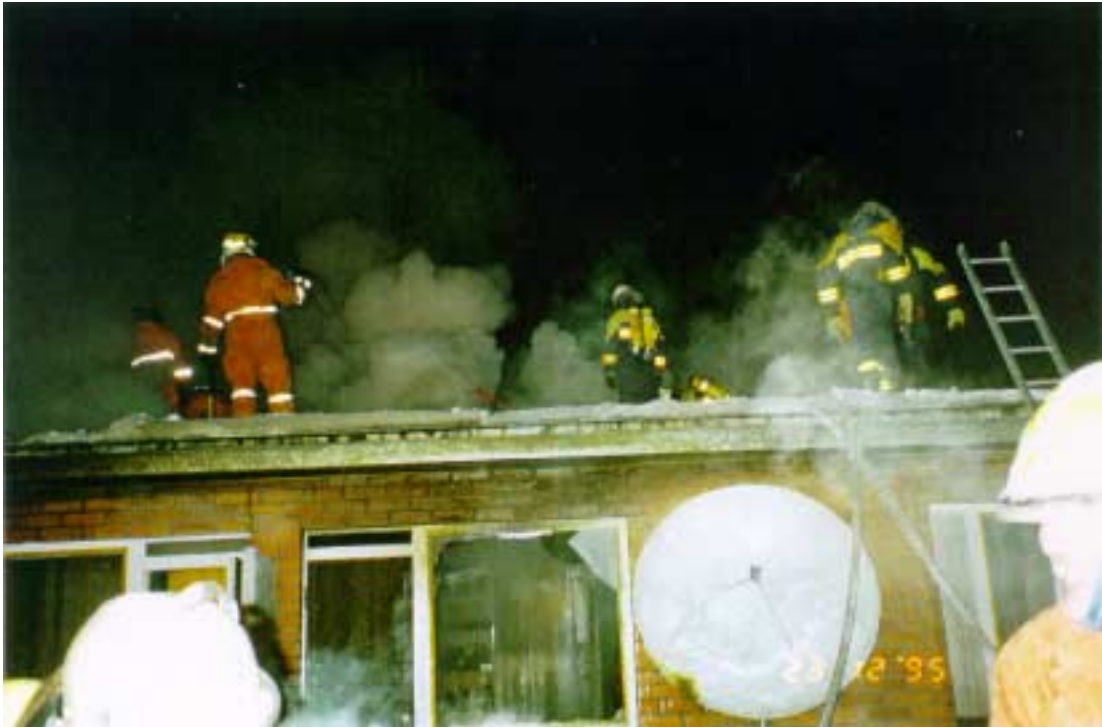
Tulipalon rajausta 23.12.1995 n. klo 04.45 vanhan majoitusosan katolla huoneen 6 kohdalla.

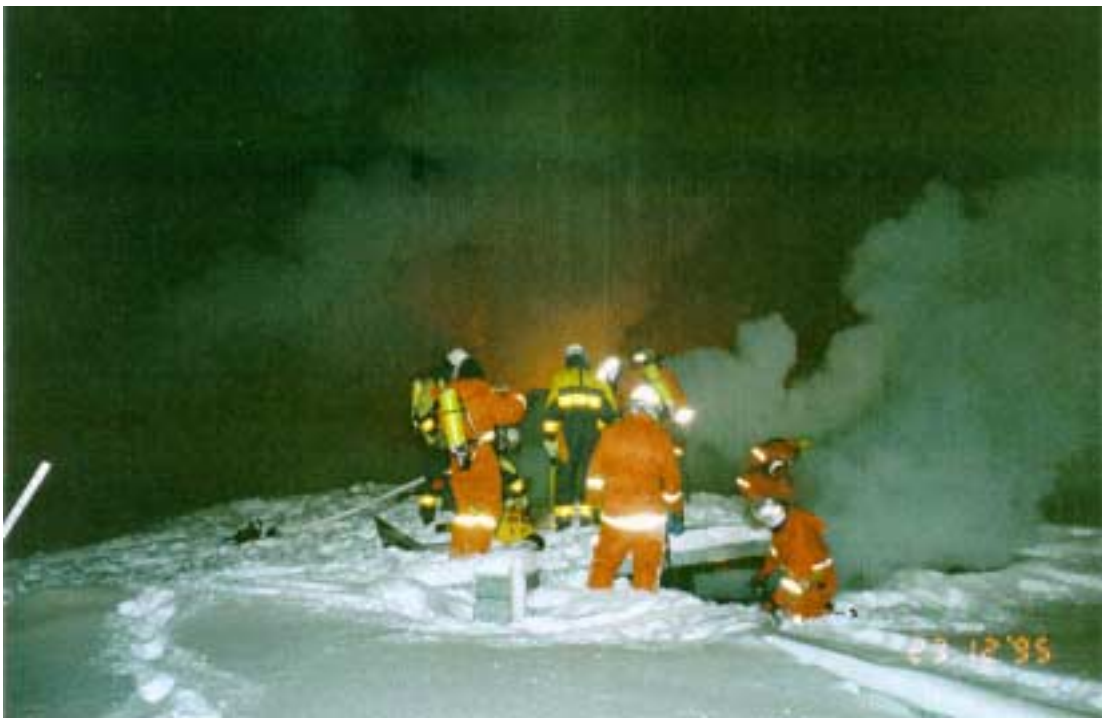
Tulipalon sammuttamista hotellin asuinosaan katolla 23.12.1995 n. klo 04.45.

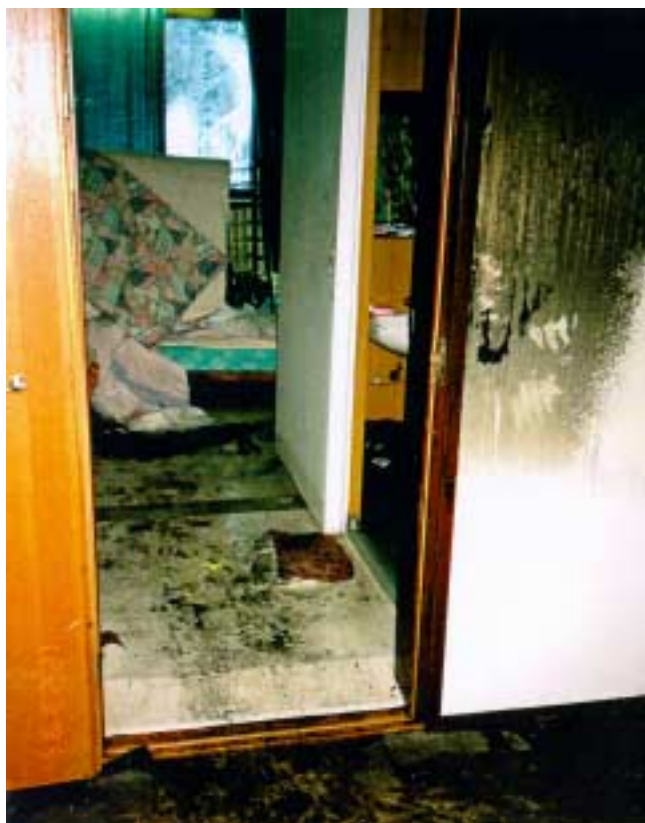
Uuden majoitusosan yläkerran huoneet kärsivät vain vähäisiä vaurioita. Kuvassa yksi huoneista käytävältä kuvattuna.

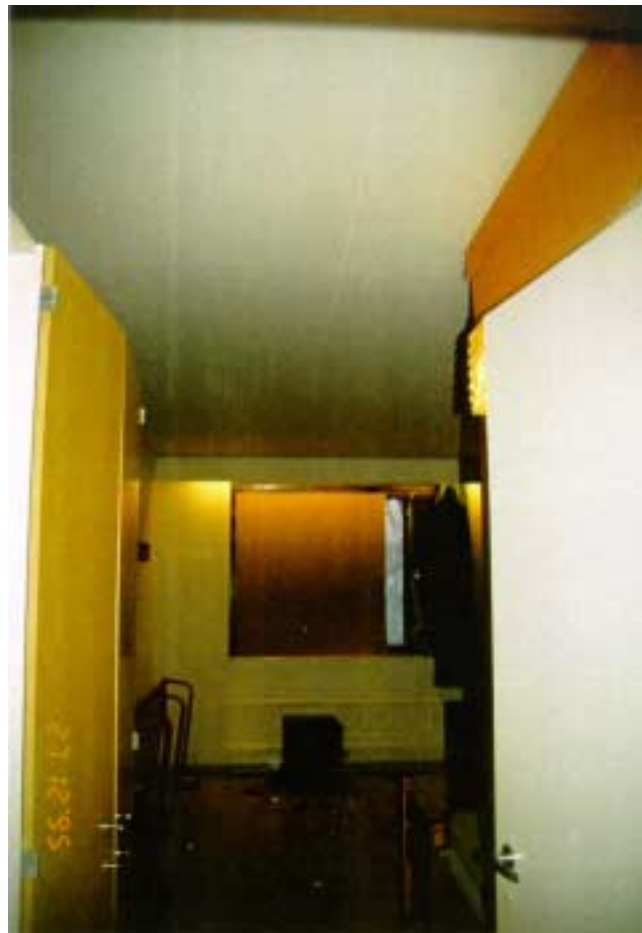
Uuden majoitusosan huoneet eivät vaurioituneet palossa, mutta joidenkin huoneiden lukot ja ikkunat jouduttiin rikkomaan pelastustyön aikana.
