Lotsbåt L-242 (FIN), kantring och förlisning i Finska viken söder om Emsalö 8.12.2007

FÖRORD

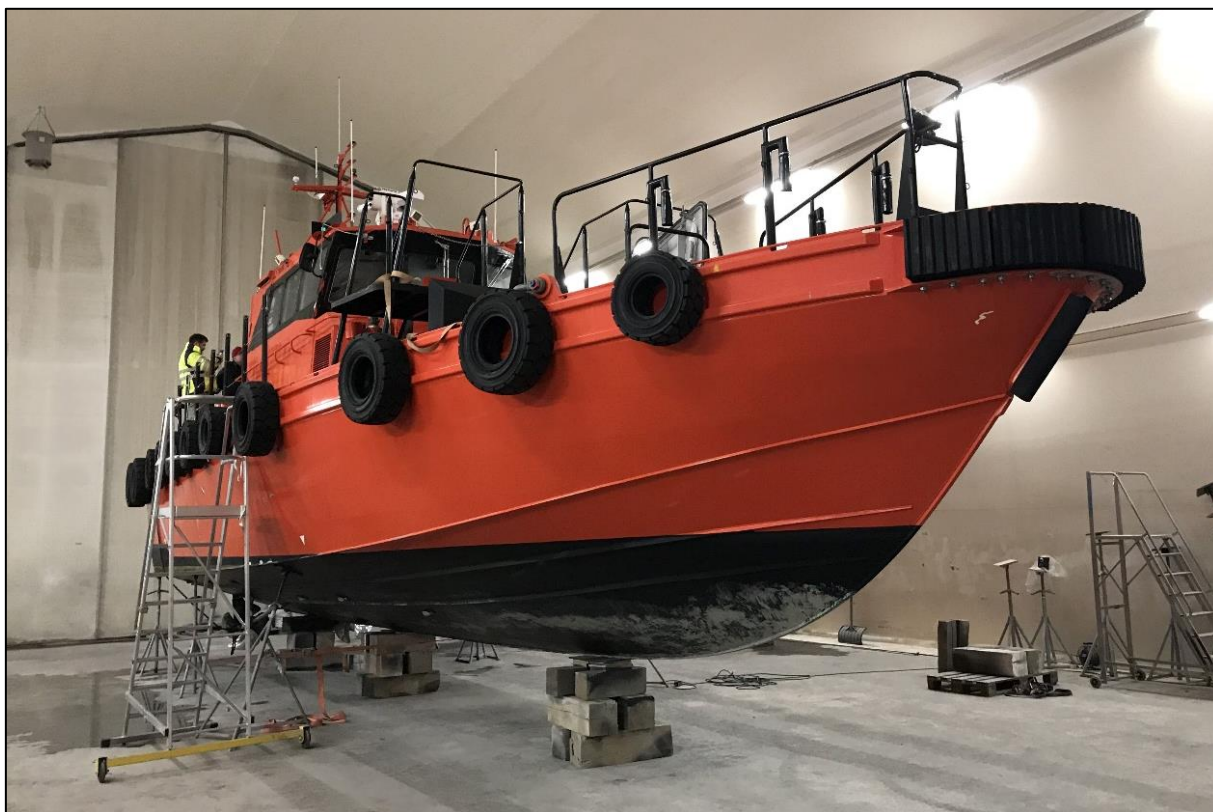
Bild 11. Lotsbåt L-242 upplyft på varvet för undersökning. (Bild: OTKES)

Lotsbåtens skrov granskades externt för att upptäcka eventuella tecken på en kollision. På fartygets skrov konstaterades små skrämor och inbuktningar, vilka konstaterades ha uppkommit under bärgningsoperationen. Det vänstra hörnet av akterplanet hade vridits och det var gyttjigt. Skadan hade uppkommit då lotsbåten sjunkit till havsbotten med vänster akterplan före. Ingenting tydde på en träff eller kollision med MT Sten Nordic eller på en skrovskada som uppkommit under körningen. Däckluckan på akterdäcket var öppet och det konstaterades att den kunde öppnas till följd av ett kraftigt slag, om den inte låsts omsorgsfullt.

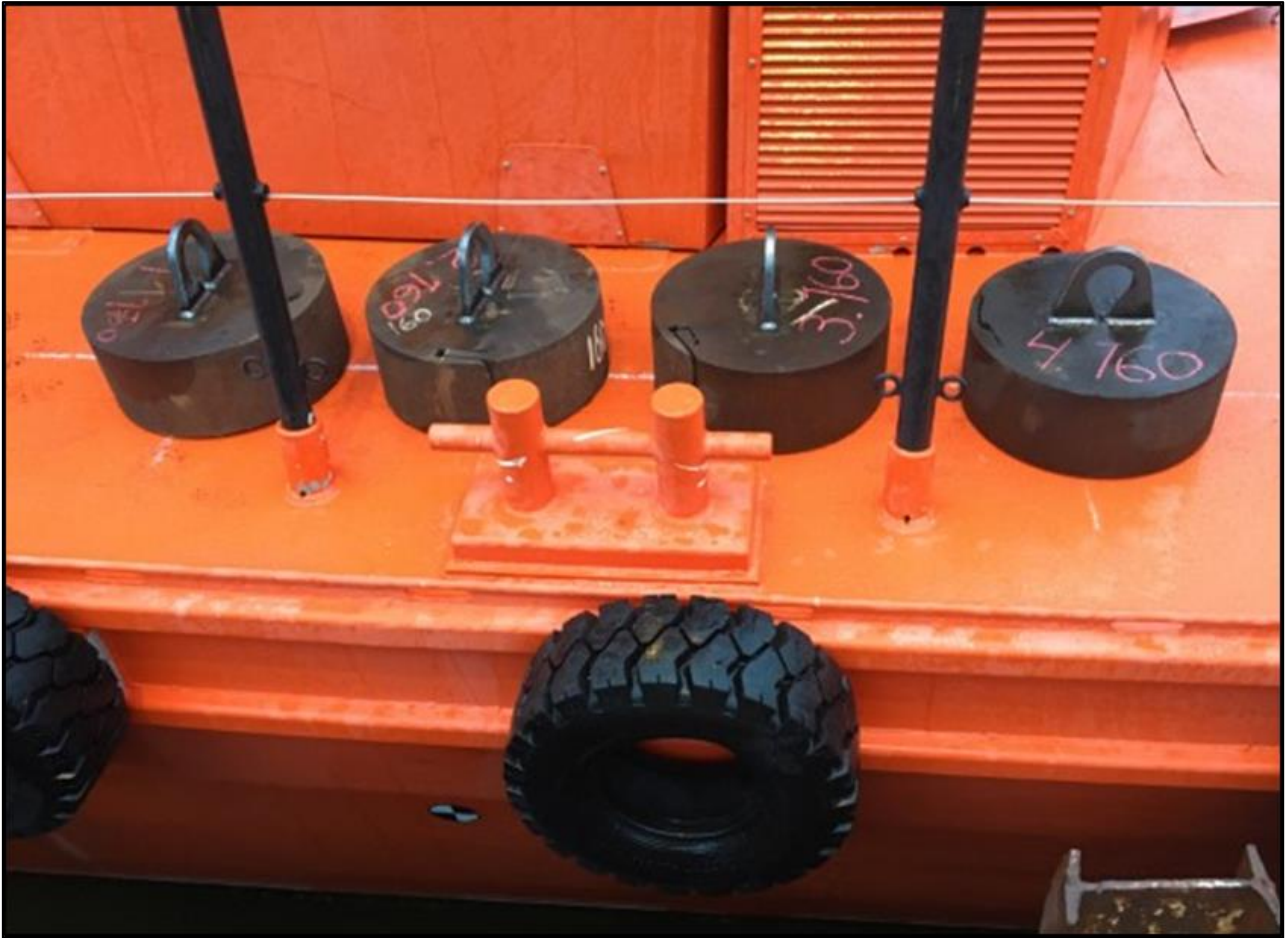
Bild 23. De vikter som använts på lotsbåt L-241:s däck vid krängningsprovet. Vid krängningsprovet användes fyra vikter, som flyttades enligt krängningsprovsschemat på båtdäcket. Krängningarna mättes med två pendlar, av vilka den ena hängts bakom styrhytten och den andra från luckan på fördäcket. (Bild: OTKES)
