Pikaraitiotien raitiolinjan 15  
raitiovaunujen törmäys Helsingissä  
15.10.2024 ja raitiovaunun törmäys  
päätymuuriin Espoossa 15.11.2024

R2024-02

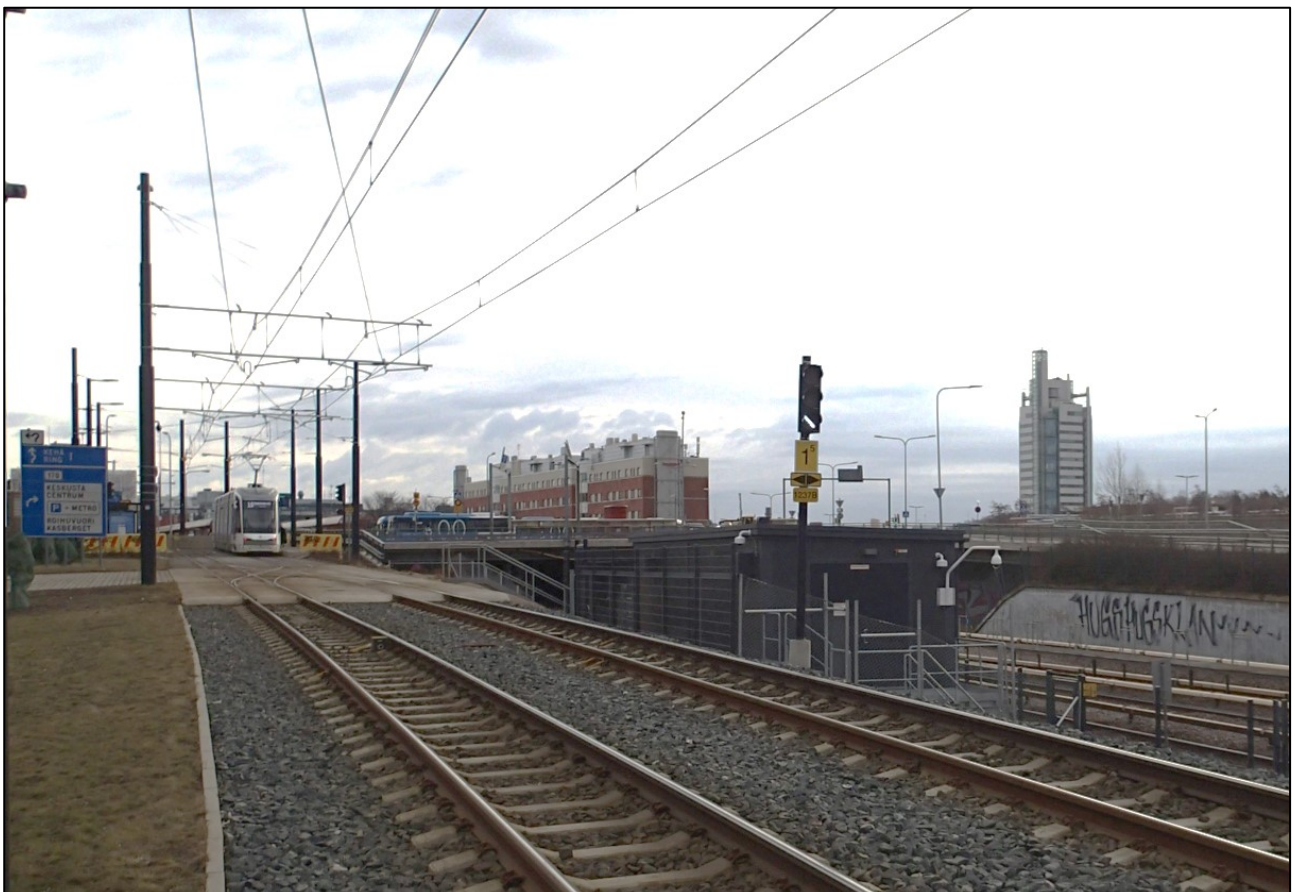
**Kuva 12.** Saapuminen Itäkeskuksen päätepysäkille. Kuvassa betonikannella sijaitsevat vaihteet ohjaavat pysäkille oikeanpuoleista raidetta saapuvan vaunun kulkusuunnassa vasemmalle raiteelle. Opastimen alimmissa aukossa näkyvä vasemmalle kallistunut viiva ilmaisee vaihteen asennon. (Kuva: OTKES)

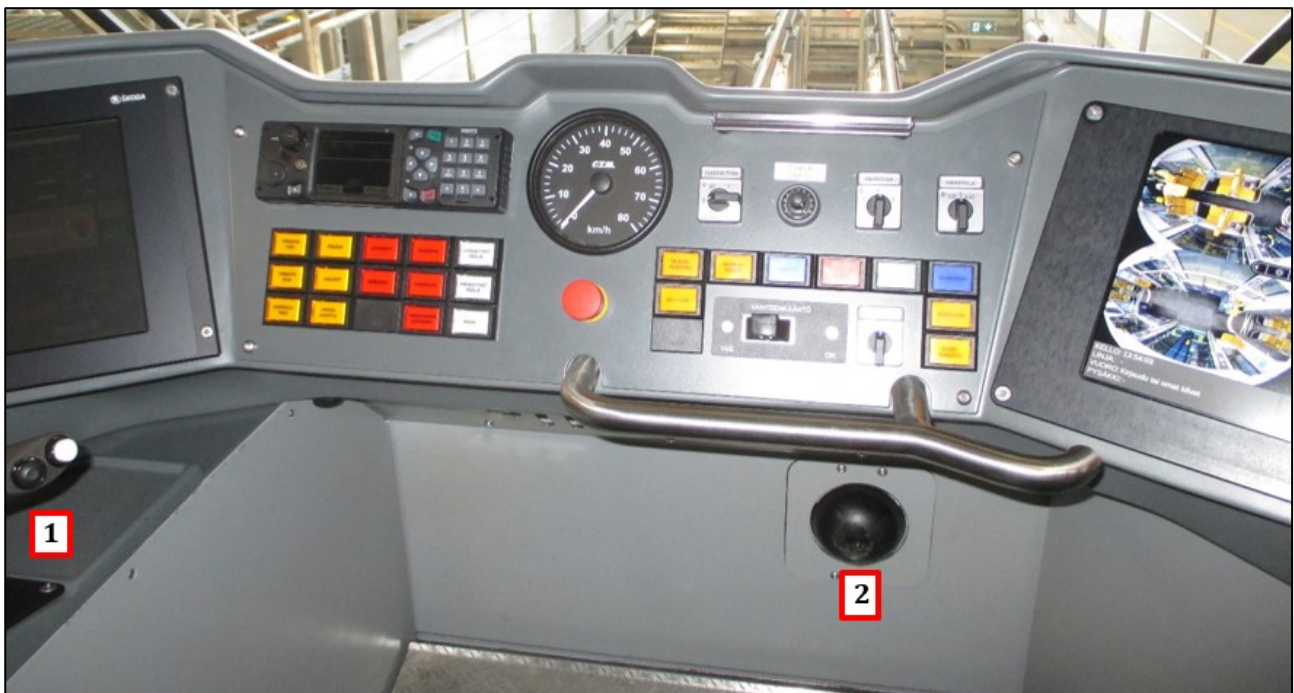
**Kuva 15.** Smart Artic X54-raitiovaunun ohjaamon ohjauspöydän ja jalkatilan laitteet. Kuvassa numero 1 on ajokahva ja numero 2 on turvalaitteen jalalla painettava painike. (Kuva: OTKES)

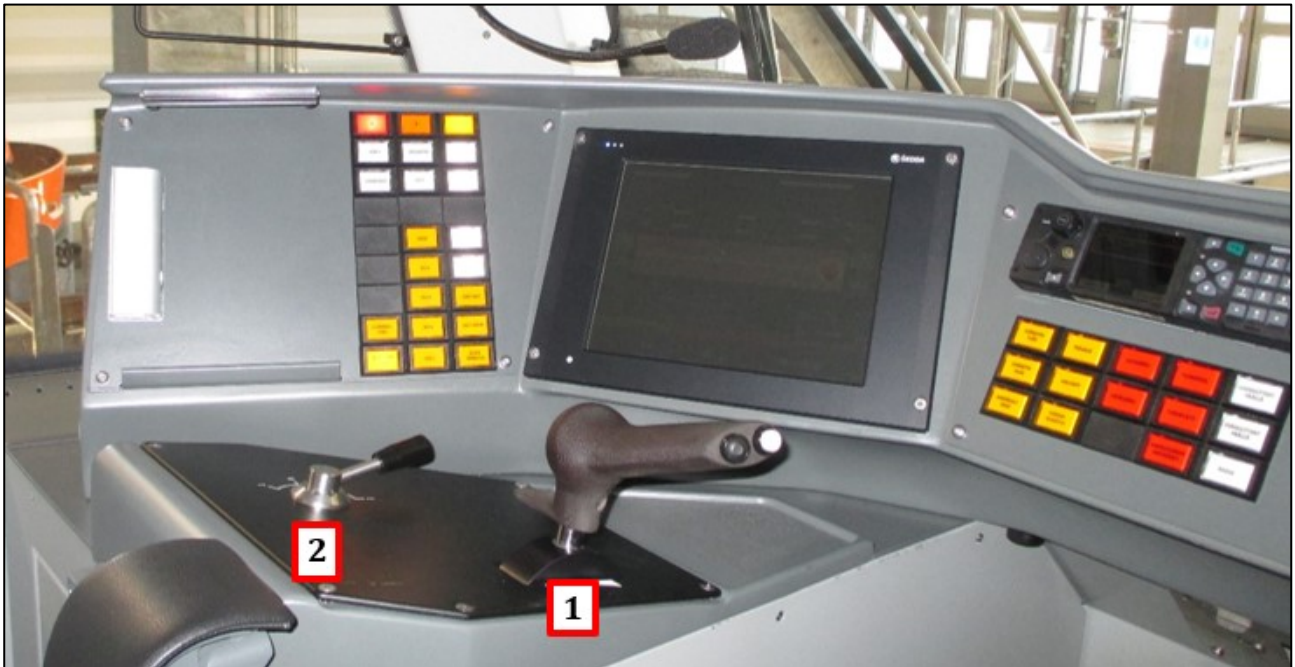
**Kuva 16.** Smart Artic X54-raitiovaunun ajokahva (1) ja suuntakytkin (2). Turvalaitteen anturi on sijoitettu ajokahvaan (1). Anturi aktivoituu ja resetoituu turvalaitteen, kun ajokahvaa painetaan. (Kuva: OTKES)

Vaikka Smart Artic X54 -vaunujen ohjaamojärjestelyt on pyritty tekemään mahdollisimman samankaltaisiksi kantakaupungin raitiotiellä käytössä olevien Artic X34 -vaunujen kanssa, poikkeaa Smart Artic X54 -raitiovaunujen ajokahva toteutukseltaan Artic X34 -raitiovaunun ajokahvasta. Artic X34 -vaunujen ajokahva on muotoilultaan pyöreä, ja se on sijoitettu pystympään kuin Smart Artic X54 -vaunuissa. Ajokahvaan sijoitettu kuljettajan turvalaitteen anturi on tyypiltään kapasitiivinen<sup>11</sup>, eli se tunnistaa ajokahvalla olevan käden ilman, että ajokahvaa tarvitsee painaa.

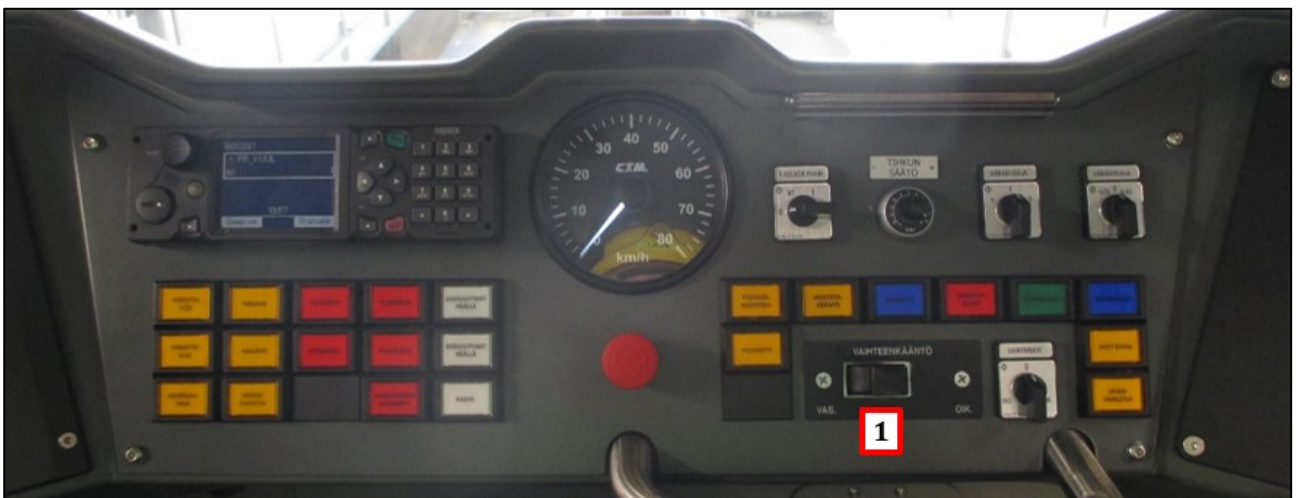
**Kuva 18.** Smart Artic X54-raitiovaunun ohjauspöydän keskiosan laitteet. Kuvassa numero 1 on vaihteenkääntövipu. (Kuva: OTKES)

Raitiolinjalla 15 kyseisen vaihteenkääntövivun käyttötapa poikkeaa kantakaupungin raitiotien toiminnasta. Raitiolinjalla 15 vaihteenkääntövivua oikealle kääntämällä tilataan raitiolinjan päätepysäkeillä lähtölupa vaihdejärjestelmältä. Lähtölupa näytetään raitiotieopastimella ja lähtöluvan saamisen opastin näyttää siten, että sen keskimmaisessa aukossa oleva S-kirjain sammuu, ja sen alla olevaan aukkoon tulee kulkusuuntaa osoittava viiva. Lähtölupakomento välittyy vaihdejärjestelmälle vain, kun vaunu on lähtövalmiina ja kulkusuunta on valittu. Kuljettaja ei näe vaunun järjestelmistä onko lähtölupapyyntö mennyt vaihdejärjestelmälle, vaan hänen on toimittava ainoastaan opastimia seuraamalla. Lisäksi vaihteenkääntövivua käytetään myös sähköisillä suunnanvaihtopaikoilla.
