Naisen putoaminen parvekelevyn läpi Lahdessa 15.6.2016

Y2016-02

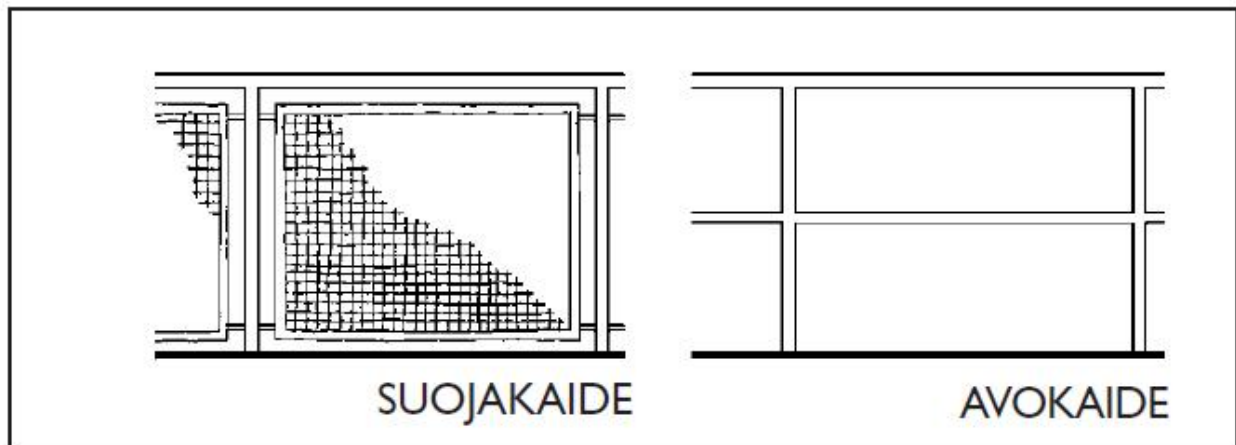
Kuva 6. Suojakaiteen ja avokaiteen erot Suomen rakentamismääräyskokoelman osan F2 mukaan.

Suojakaidetta on käytettävä kohteissa, joissa tasoeroa on yli 700 mm, ja lapsilla on siihen pääsy. Tällöin kaiteen suojaavan osan tulee ulottua vähintään 700 mm korkeudelle tasanteen tai askelman pinnasta, eikä siinä saa olla vaakasuoria rakenteita tai muita kuvioita, jotka tekisivät kiipeilyn mahdolliseksi. Avokaidetta voidaan käyttää paikoissa, joihin lapsilla ei ole pääsyä tai joissa ei ole putoamisvaaraa. Kaiteet tulee mitoittaa kestävästi sijaintipaikkansa käyttötarkoituksen mukaiset henkilökuormat.

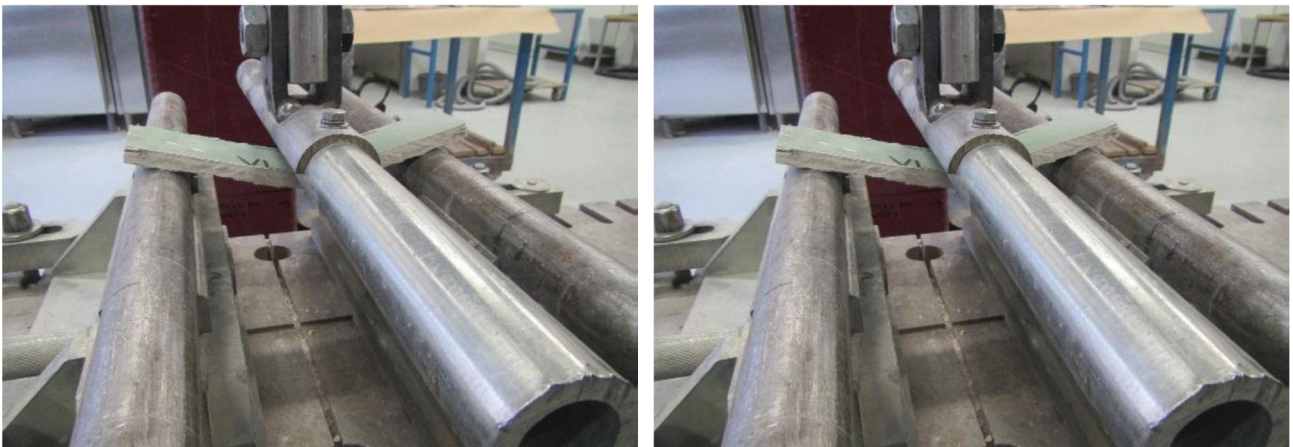
Kuva 11. Taivutuskokeen koejärjestely. (Kuva: Contesta Oy)

Tuloksena oli, että taivutuslujuus molempien levyjen ylä- ja keskiosissa olivat kuivana tyyppillisesti selvästi yli 20 MPa. Erityisesti parvekkeen päädystä otetun ja heilurikokeessa käytetyn levyn alareuna oli selvästi heikompi. Aivan alareunasta ei levyn murentumisen vuoksi saatu kunnan tulosta. Hieman ylempänä tulokset olivat 10–19 MPa. Parvekkeen päädystä otetun levyn palojen vajaan vuorokauden märkäsäilytys alensi tuloksia 20 % ja onnettomuudessa vaurioituneessa levyssä 8 %.

Kokeissa havaittiin, että levyn sijoittumisessa parvekkeella on mahdollisesti suuri merkitys levyn käyttöäälle. Onnettomuuslevy oli taivutuskokeen testituloksissaan erilainen kuin ehjänä irrotettu suojakaiteen sivulevy. Irrotettu sivulevy antoi taivutuskokeessa erittäin huonot tulokset etenkin levyn alareunasta. Onnettomuuslevy oli taivutuslujuuskokeiden tuloksissaan parempi, mutta siinäkin näkyi heikkenemistä alareunan osalta.
