Olycka där kvinna föll genom balkongskiva i Lahtis 15.6.2016

Y2016-02

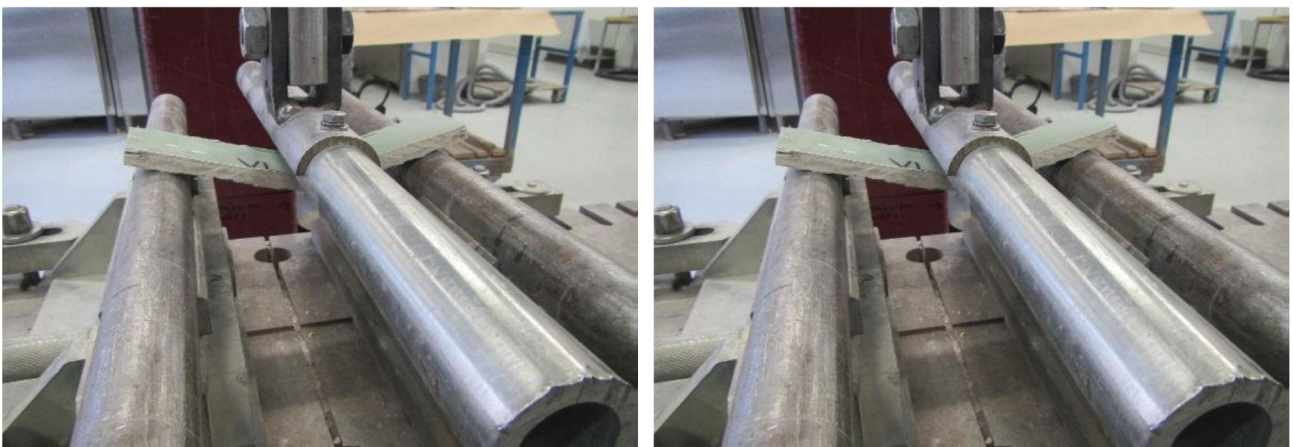
Detta utreddes genom att mäta cementfiberskivans böjningshållfasthet på olika höjd nedifrån. Efter preliminära tester skar man ut stycken med måtten 1 cm x 6 cm x 25 cm. På grund av tillgången till skivbitar skars styckena i vågrät riktning. Böjningen gjordes från balkongens sida för att ta reda på om den yttre sidans draghållfasthet eventuellt försvagats. Belastningen utfördes med förflyttningsstyrning med en hastighet på 0,01 mm/s. Testerna utfördes enligt standarden EN 12 367, men med vissa avvikelser. Även stycken som utsatts för fuktiga förhållanden i ett dygn testades i enlighet med standardens krav.

Enligt testresultaten var böjningshållfastheten för bägge skivornas övre delar och mittdelar normalt klart över 20 MPa som torra. I synnerhet nedre delen av gavelskivan som användes i pendeltestet var klart svagare. Inga signifikanta resultat erhöles dock av den allra nedersta delen på grund av att skivan smulades sönder. Något högre upp var resultatet 10–19 MPa. Den fuktiga förvaringen av bitarna från gavelskivan under knappt ett dygn sänkte resultaten med 20 respektive 8 % för den skadade skivan.

I testerna upptäcktes att skivans placering på balkongen kan ha stor betydelse för skivans livslängd. Olycksskivans resultat i böjningstestet avvek från testresultatet för den ursprungliga hela gavelskivan. Gavelskivans resultat i böjningstestet var mycket dåliga i synnerhet för bitar från den nedre kanten. Olycksskivan fick bättre resultat i böjningstesterna, men även den var svagare i den nedre kanten.

Bild 11. Arrangemang för böjningstestet. (Bild: Contesta Oy)
