Beväringar hamnade i djupt vatten i Raseborg 10.10.2023

Y2023-03

Utredningsbeteckning: Y2023-03
Utredningsrapport 4/2024
ISBN: 978-951-836-662-4 (PDF)

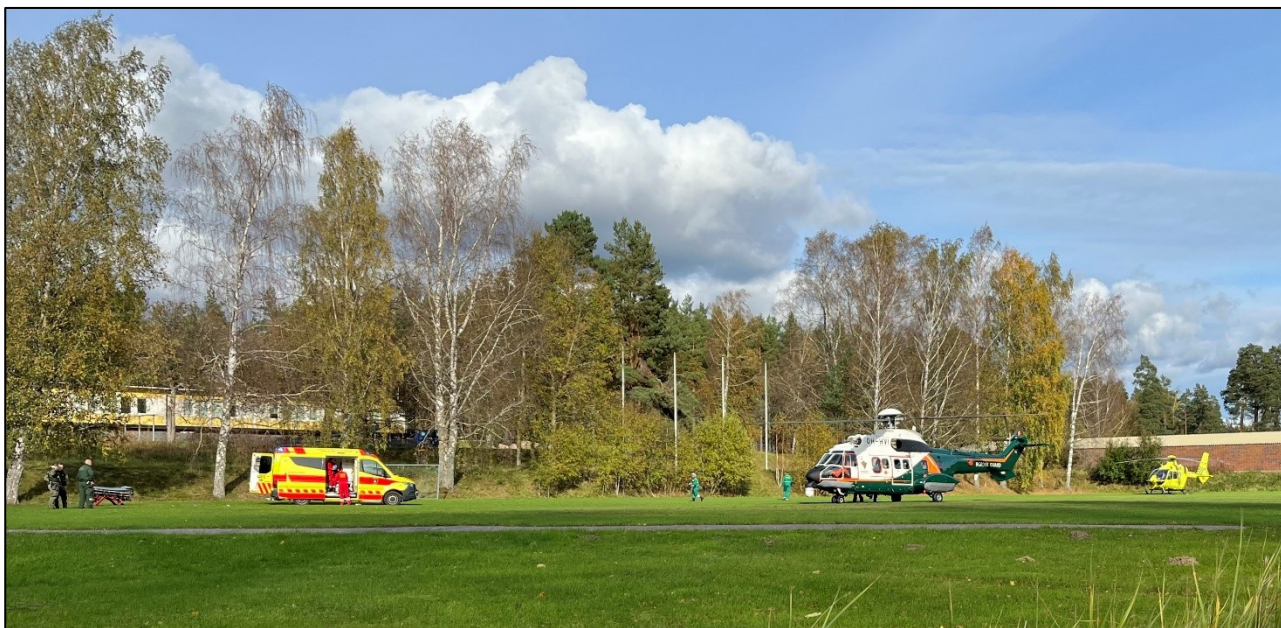
Kuva 1. Gränsbevakningsväsendets helikopter på väg till Mejlans. (Bild: privatperson)

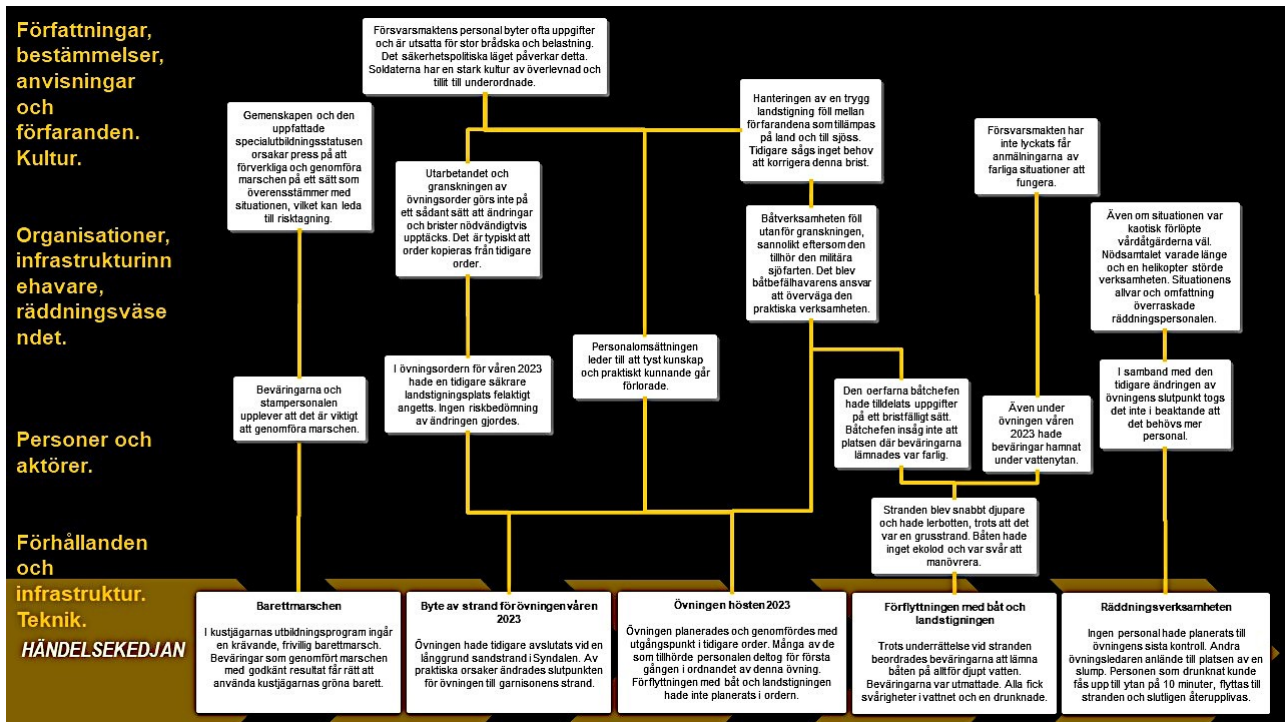
I analysen av olyckan har man använt Accimap⁹-metoden som Olycksutredningscentralen har vidareutvecklat. Analysens struktur baserar sig på Accimap-schemat som utarbetats i samband med utredningen. Olyckan beskrivs som en händelsekedja i nedre delen av schemat. Faktorer som visar sig ligga bakom händelsekedjan behandlas på olika analysnivåer i schemat.

Kuva 8. Y2023-02 ACCIMAP-analyschema. (Bild: OTKES)
