Räjähdysonnettomuus rakennustyömaalla Helsingissä 9.8.2024

Y2024-03

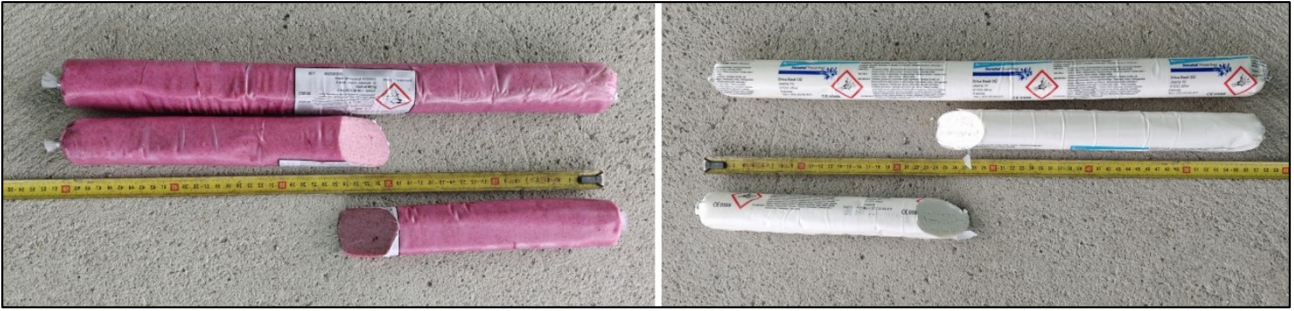
Kuva 11. Räjätettävän kentän panostuksessa käytettiin pohjapanoksena dynamiittia (punaiset patruunat) ja varsipanoksena emulsioräjähdyssainetta (valkoiset patruunat). (Kuvat: OTKES)

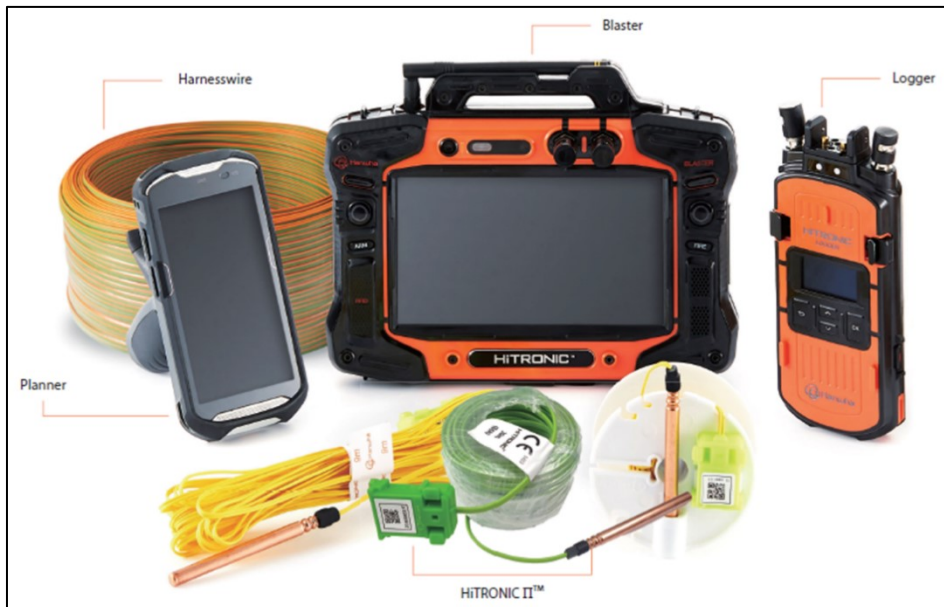
Laukaisujärjestelmänä käytettiin Hanwha Hebs II -merkkistä järjestelmää. Järjestelmä sisältää sytyttimien skannauslaitteen (Planner), suunnitteluovelluksen (HiPLANNER), loggerin (Logger) ja laukaisulaitteen (Blaster). Räjähdyksen tiedot tallentuivat automaattisesti laukaisulaitteen muistiin. Tiedot olivat kuitenkin jo ylikirjoittuneet onnettomuushetkellä 9.8.2024, eikä niitä ollut otettu talteen heti räjäytyksen jälkeen.

Kuva 12. Räjähdyksessä käytetty laukaisujärjestelmä. (Kuva: Laitetoimittaja)

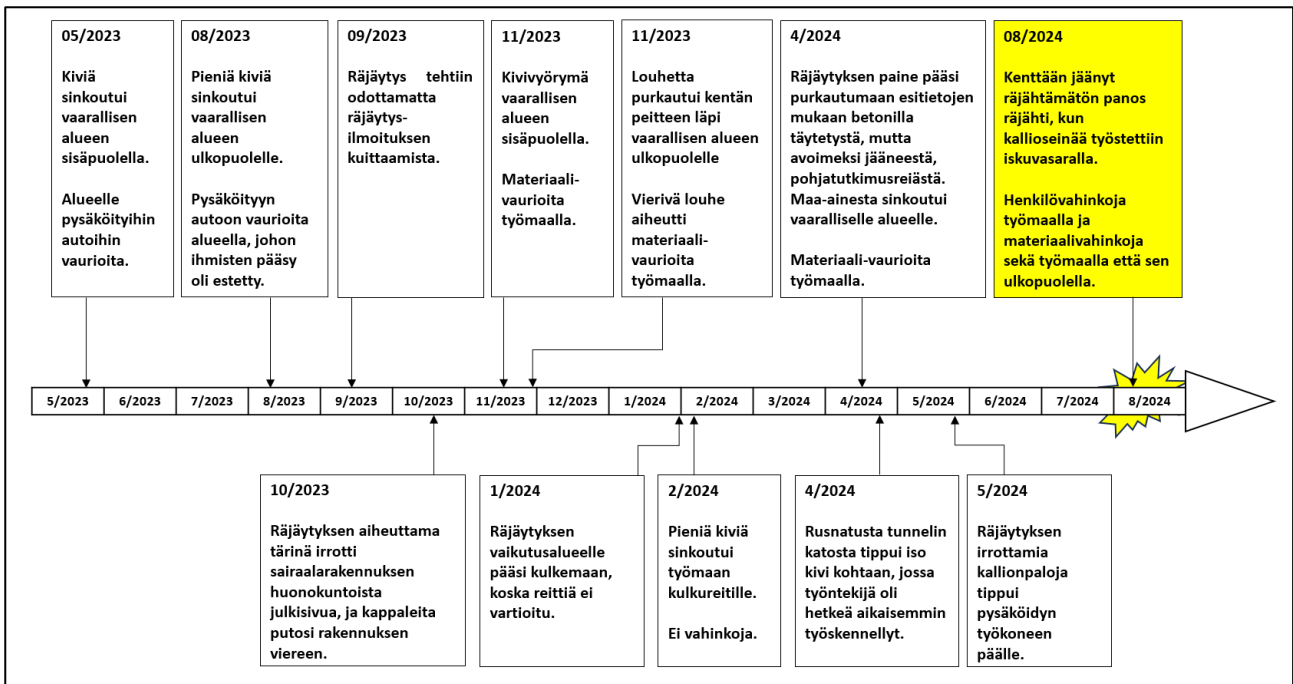
Kuva 14. Räjähdyksien vaaratilanteet ja onnettomuus. Maanpäällisissä räjähtämissä sattuneet tilanteet esitetään aikajanan yläpuolella ja maan alla sattuneet aikajanan alapuolella¹⁰. (Kuva: OTKES)

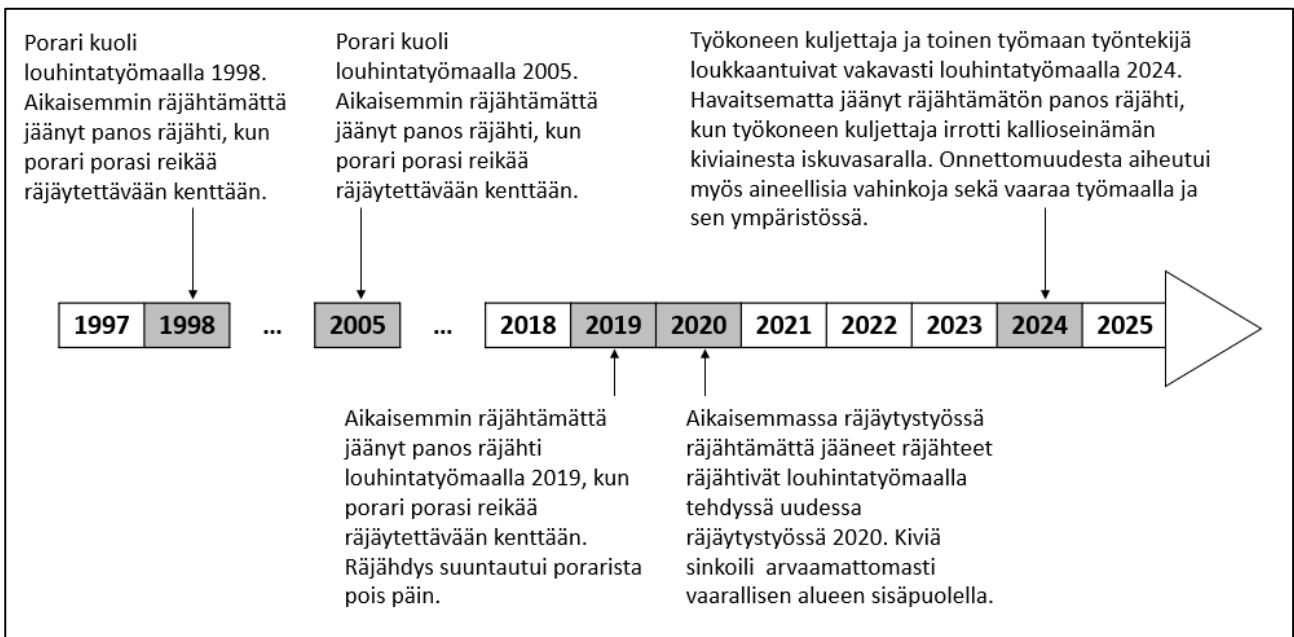
Kuva 16. Yhteenveto räjähtämättä jääneisiin räjähteisiin liittyvistä työkuolemista Suomessa sekä Etelä-Suomessa tapahtuneista työtaturmista ja vaaratilanteista vuosina 2018–2024. (Kuva: OTKES)

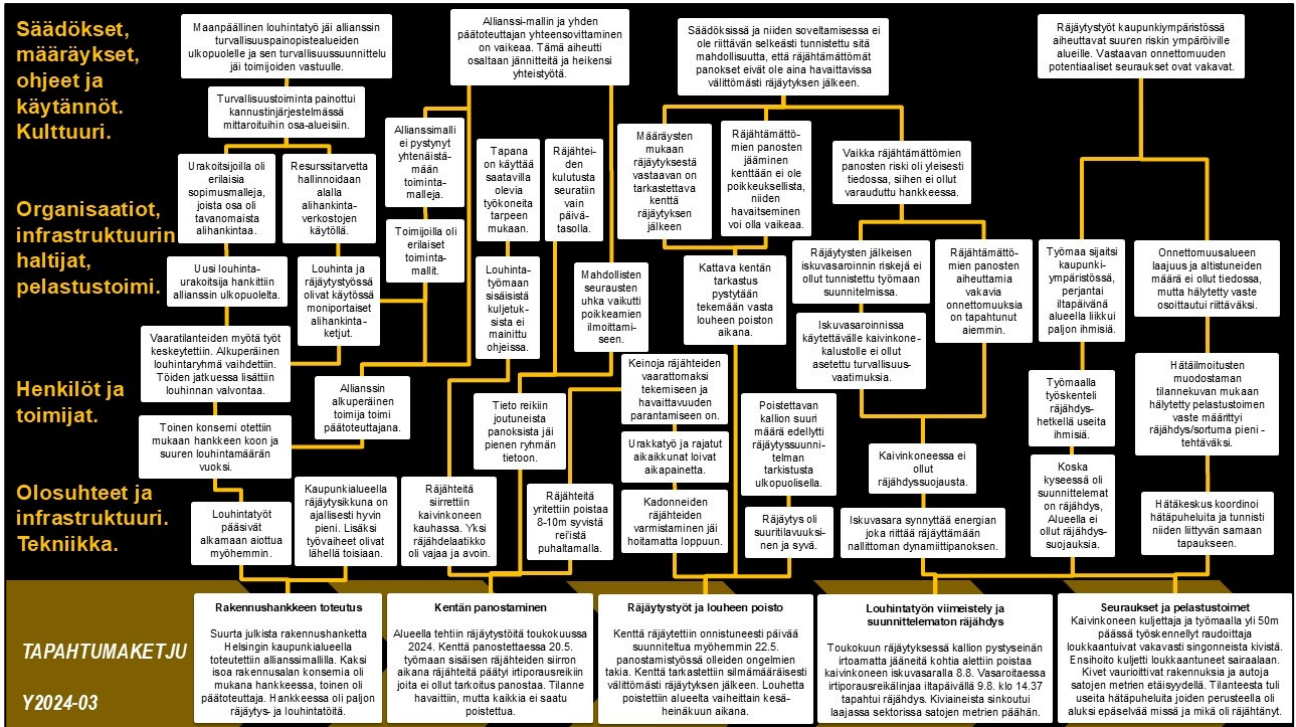
Kuva 17. Y2024-03 ACCIMAP-analyytikaavio. (Kuva: OTKES)
