Tutkintaselostus

B 1/2002 M

Veneonnettomuus Tammisaaren saaristossa 7.7.2002

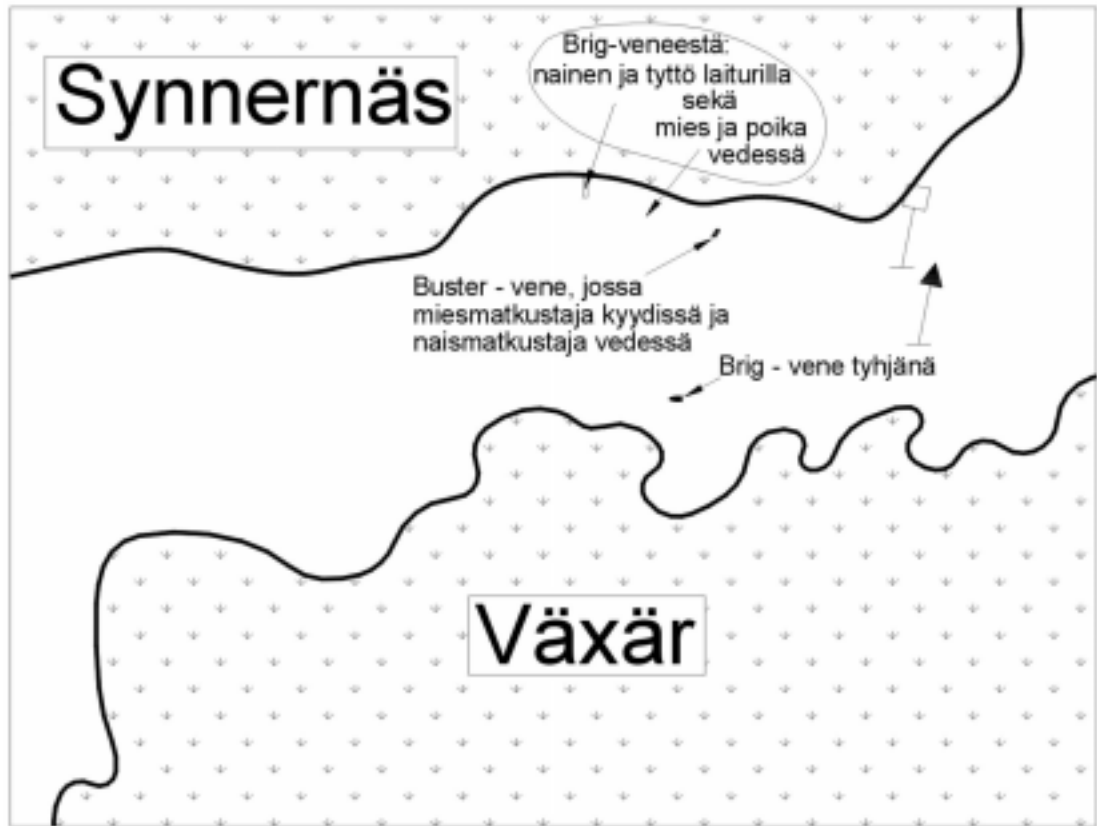
Kuva 4. Tilanne merivartioston veneen NV 107 saapuessa paikalle kello 00.53. Kuva on laadittu merivartijoiden muistiinpanojen perusteella. Kuvasta puuttuu ensimmäisenä paikalle tullut moottorivene, joka oli kulussa väylän keskellä etsimässä onnettomuuden uhreja. Muut veneet olivat pysähtyneet vedessä, Buster-veneeseen potkuri oli takertunut katiskaan.

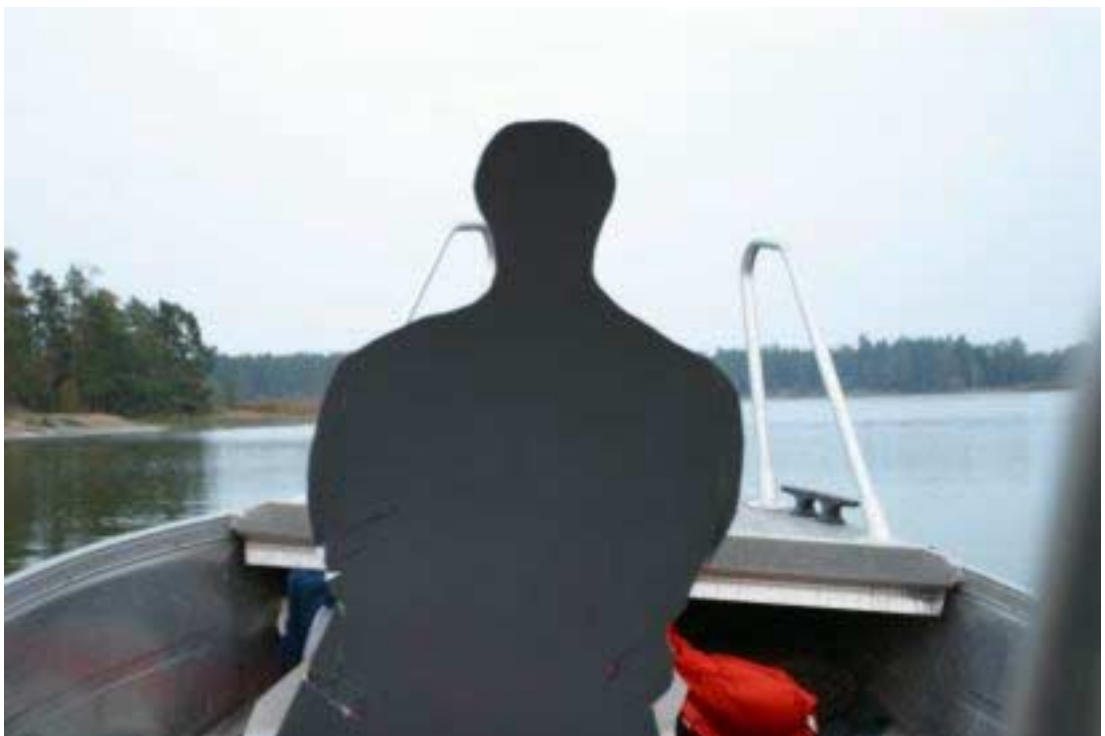
Kuva 7. Buster-veneen kuljettajan näkökentä katsottaessa tuulilasin vierestä keskelle kurottautumalla.

- Keulassa istunut mies aiheutti kuljettajalle noin 15° tähyyskatveen veneen kulkusuuntaan.
- Veneen tuulilasi heikensi kuljettajan näkyvyyttä noin 50° sektorissa veneen kulkusuuntaan.
- Katkaistu ja siten liian matalalla ollut kulkuvalo oli kuljettajan ja tämän vieressä istuneen naisen varjostama noin 80° sektorissa veneen kulkusuuntaan eikä olisi voinut tulla nähdäksi vastaantulevasta veneestä.

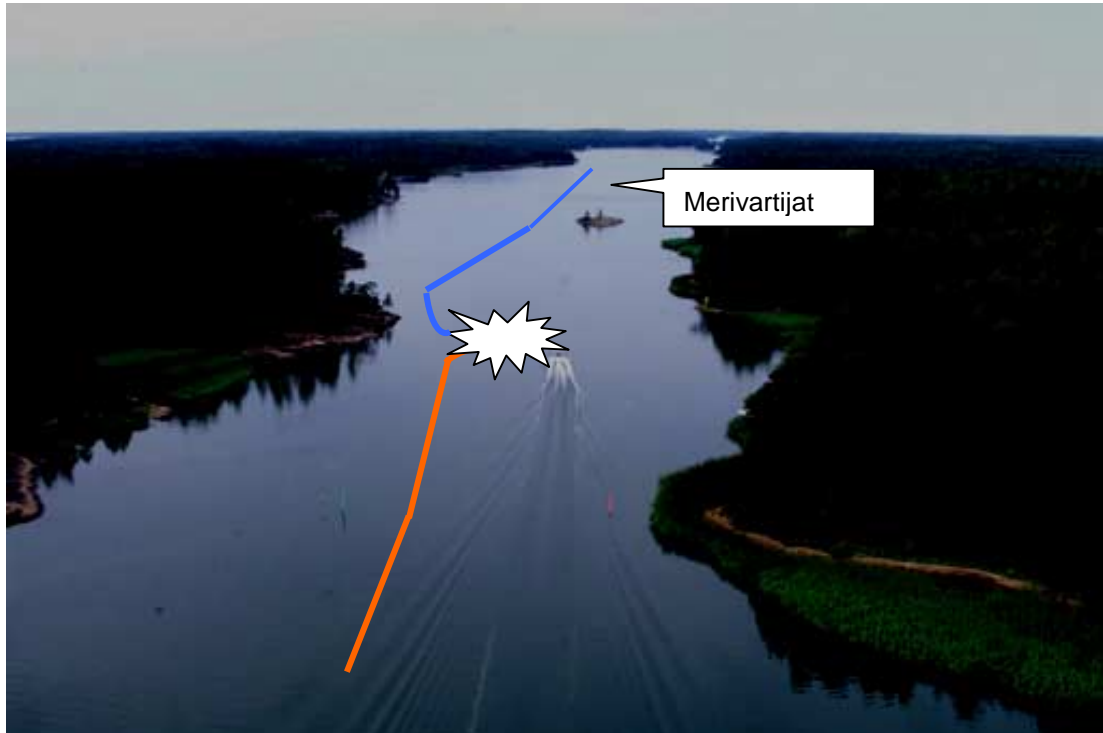
Buster-vene lähestyi Synnernäströmmen nimellä tunnettua salmea idästä päin. Veneen kulkunopeus oli noin 25 solmua mitä ei voida pitää turvallisena nopeutena ottaen huomioon kuljettajan rajoitetun näkökentän ja tapahtumahetkellä vallinneen pimeyden.

Kuva 18. Punaisella viivalla on kuvattu Buster-veneeseen arvioitua kulkureittiä ja sinisellä vastaavasti Brig-veneeseen arvioitua kulkureittiä. Kuvassa näkyvä vene ei liity onnettomuuteen.

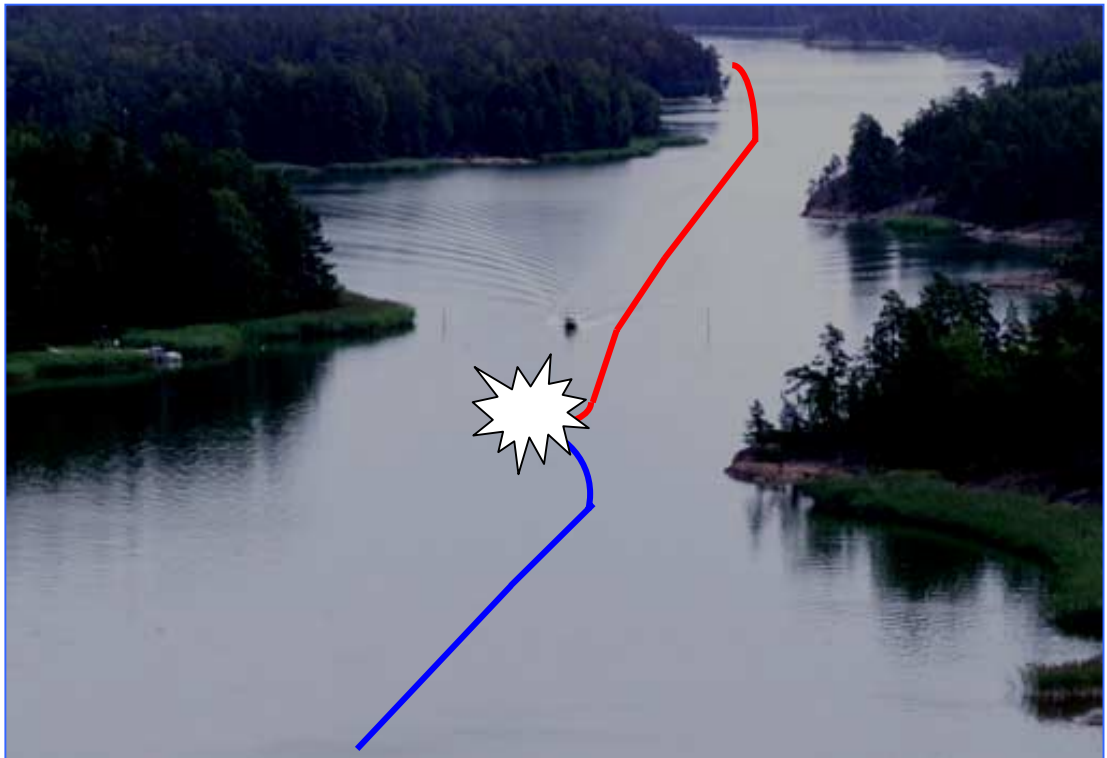
Kuva 19. Arvioidut ajolinjat Brig-veneeseen tulosuunnasta. Kuvassa näkyvä vene ei liity onnettomuuteen.

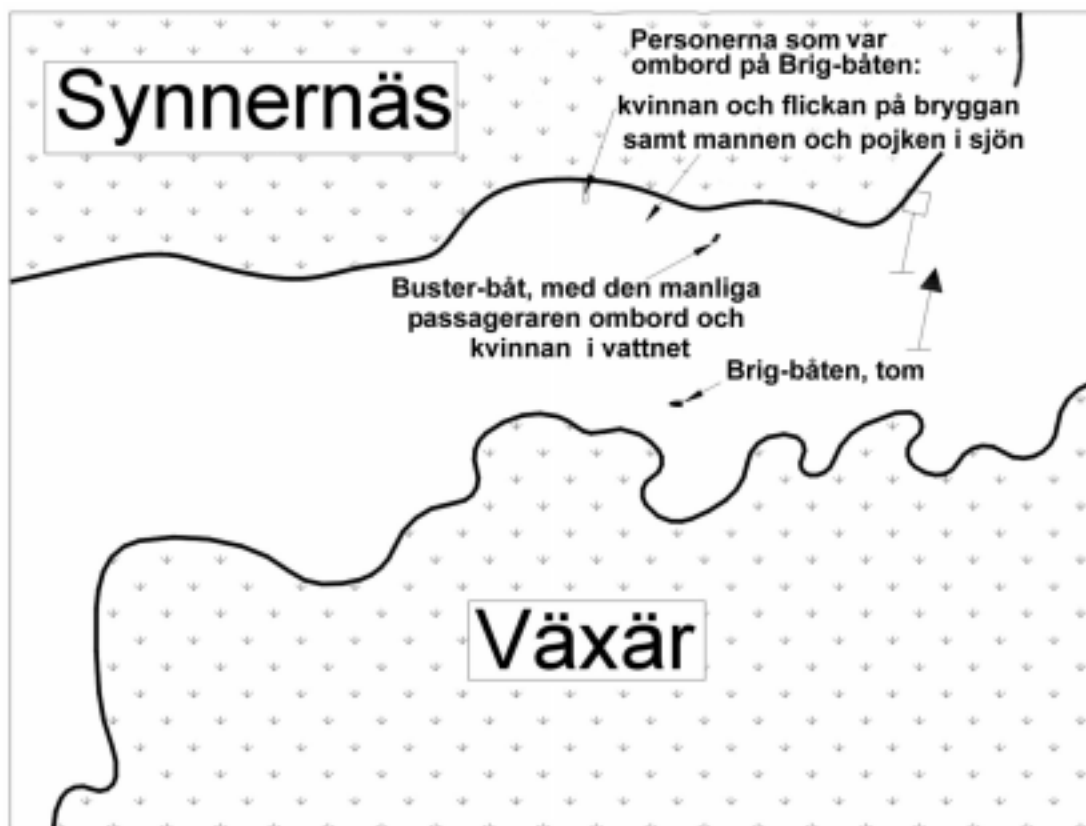
Bild 4. Läget när sjöbevakningsektionens båt NV 107 kom till platsen 00.53. Bilden är ritad utgående från sjöbevakarnas anteckningar. Den båt som först kom till platsen saknas på bilden. Den rörde sig i mitten av farleden och letade efter olycksoffer. De andra båtarna flöt stilla i vattnet, propellern på Buster-båten hade fastnat i en katts.
